Asbestinventarisatetest

Rueelstraat 33, 3680 Maaseik

Attestnummer : 20241209-000256.000

Uitgegeven op : 09.12.2024

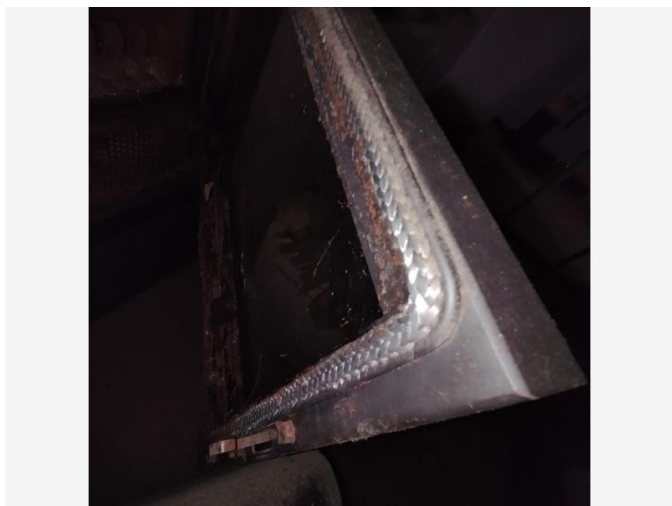
Vrije foto

Het koord werd visueel herkend als synthetisch koord en is niet asbestverdacht.

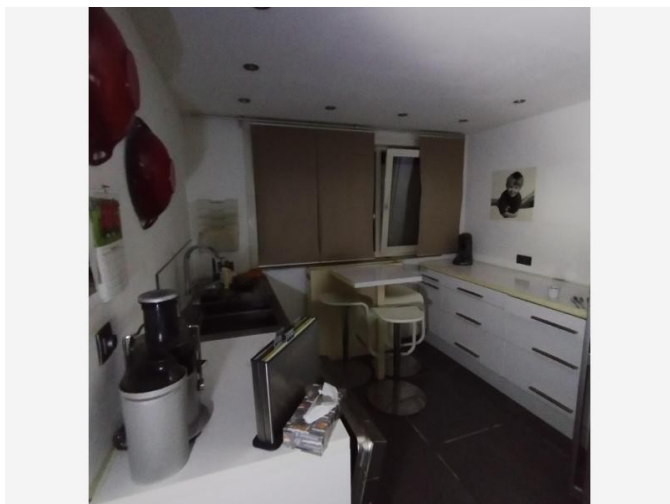
Vrije foto

Er zijn plafonds afgewerkt in plaatmateriaal. Het is niet duidelijk of er pleisterwerk of verdacht materiaal aanwezig is achter deze valse plafonds, het is aangewezen om bijkomend onderzoek uit te voeren bij werken.

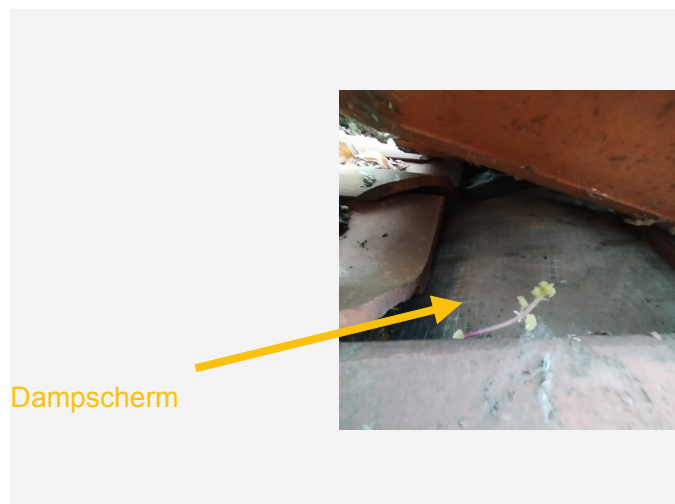
Vrije foto

Het dak werd gecontroleerd (optillen van een dakpan) . Er is geen verdacht onderdak vastgesteld .

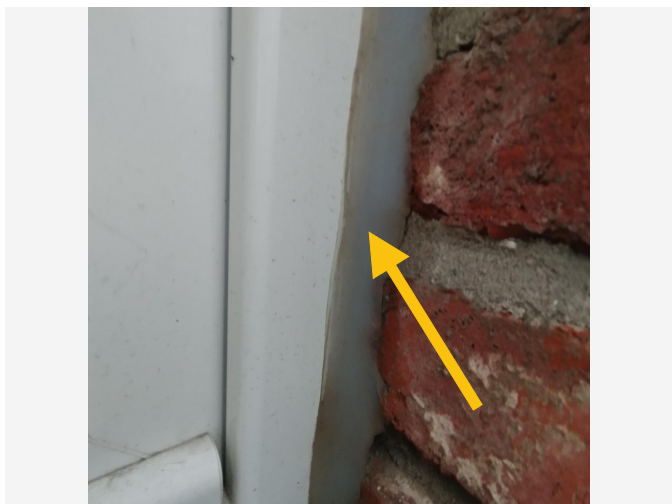
Vrije foto

De dichting werd gecontroleerd en als niet-asbesthoudend beschouwd. (zacht en elastisch)

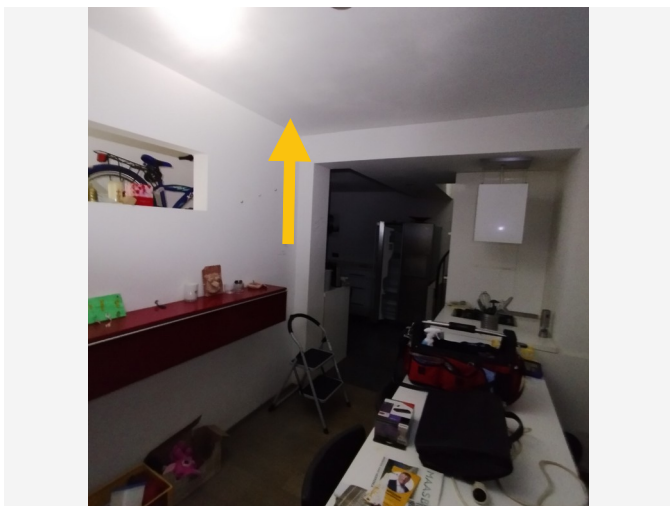
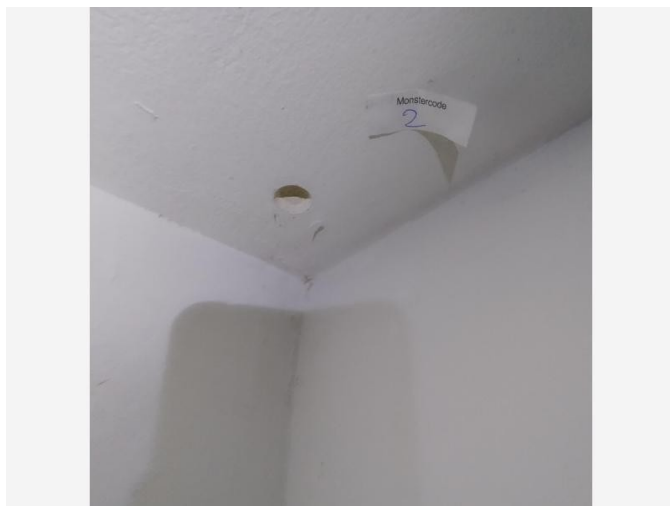
Fiche 5: Plafondpleister

Geen asbest

#	Type	Referentie	Resultaat
5.1	Mengmonster	2	Geen asbest

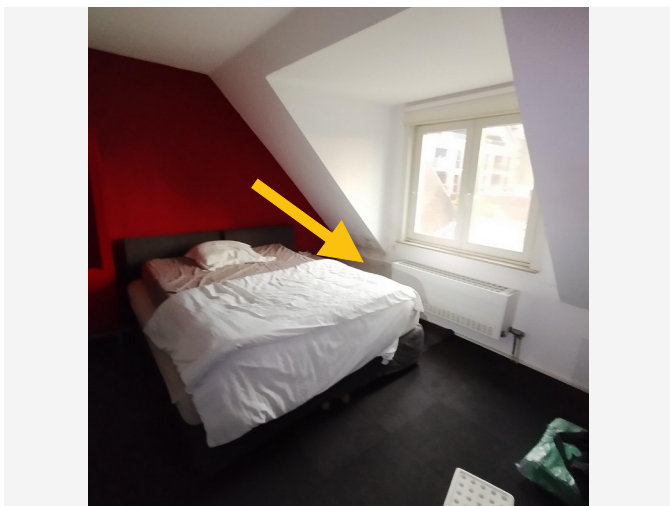
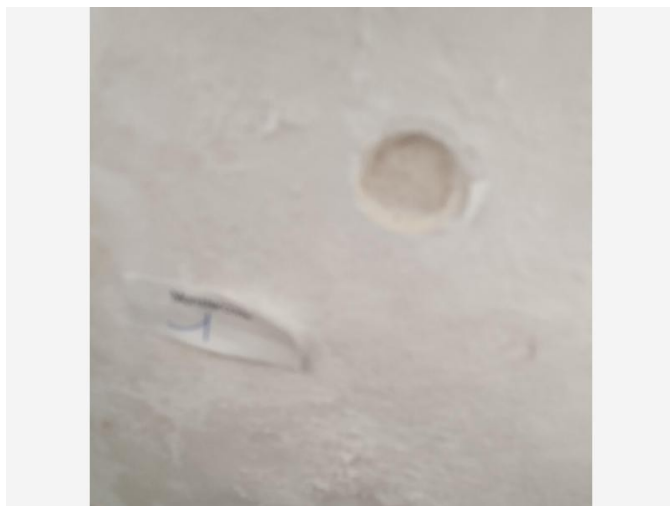
Fiche 6: Muurpleister

Geen asbest

#	Type	Referentie	Resultaat
6.1	Mengmonster	1	Geen asbest
