Asbestinventarisatetest

Schepsveld 53, 2490 Balen

Attestnummer : 20231022-000019.000

Uitgegeven op : 22.10.2023

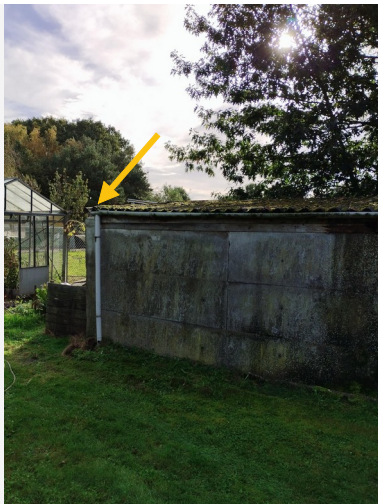
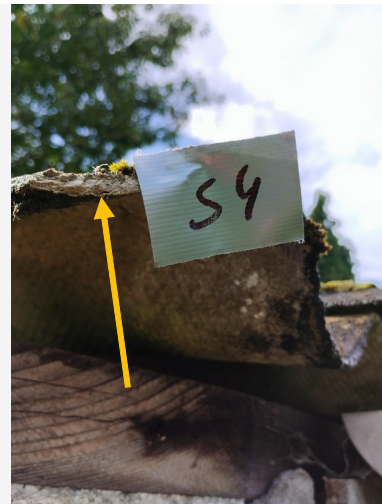
Eindbeoordeling materiaalrisico	Hoog materiaalrisico en/of hoge kans op vezelvrijgave
---------------------------------	---

Gebondenheid	Categorie 1: hechtgebonden in oorsprong
Asbestsoort (vezeltype)	Crocidoliet aanwezig
Asbestconcentratie	Laag (< 50%)
Afschermingsgraad van het gehele materiaal	Geheel of deels (ook) vrij aan de binnenlucht
Toestand van het materiaal	Matig beschadigd, matig verweerd

#	Type	Referentie	Resultaat
1.1	Puntmonster	S4.	Crocidoliet, Chrysotiel

Beschrijving	golfplaten tuinhuis + deel van garage
Omgeving	Grenst aan binnen- en buitenlucht
Primaire drager	Schuin dak
Asbestmateriaal	Dak- en gevelbekleding - Golfplaat
Bindmiddel van asbestmateriaal	Cement

Gebondenheid op basis van bindmiddel	Hecht
Hoeveelheid (oppervlakte - aantal)	<ul style="list-style-type: none"> • 29,04 m² - 1 stuk
Totale oppervlakte	29,04 m ²
Eenvoudig bereikbaar	Ja
Bevestigingswijze	<ul style="list-style-type: none"> • Geschroefd
Identificatiemethode	Vaststelling met monstername
Destructieve handeling voor identificatie	Nee
Opmerking	de golfplaten zijn verweerd , poreus en met mos begroeid. De golfplaten lopen over het volledige tuinhuis en een deel op de aansluitende garage.

- Verwijder dit asbestmateriaal zo snel mogelijk. Volg de toestand goed op.

- Eenvoudige handelingen: mag via doe-het-zelf of door werknemer(s) met opleidingsattest eenvoudige handelingen
Indien platen in slechte staat zijn en kans bestaat op breken : Eenvoudige handeling opgeleid personeel , alle werknemer(s) moeten wel beschikken over een opleidingsattest eenvoudige handelingen 8u

Ondervloer afdekken , golfplaten voorzichtig verwijderen, extra fixeren, niet breken , niet gooien, onmiddellijk verpakken of voorzichtig in container met asbestbag plaatsen. De constructiebalken zullen ook gereinigd worden met vochtige doeken en een stofzuiger met absoluutfilter .

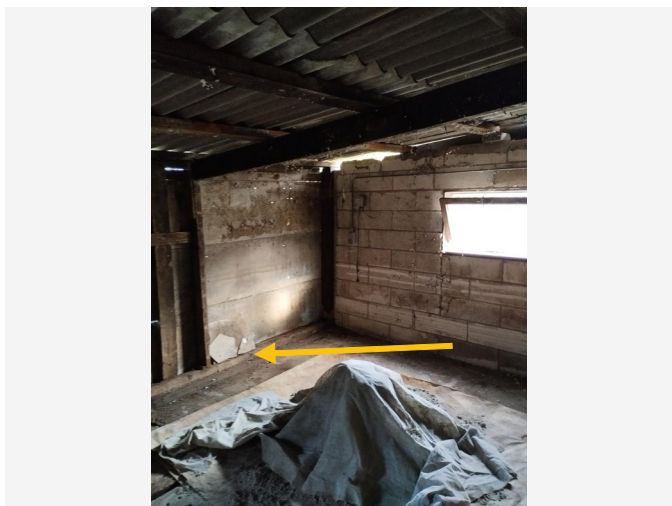
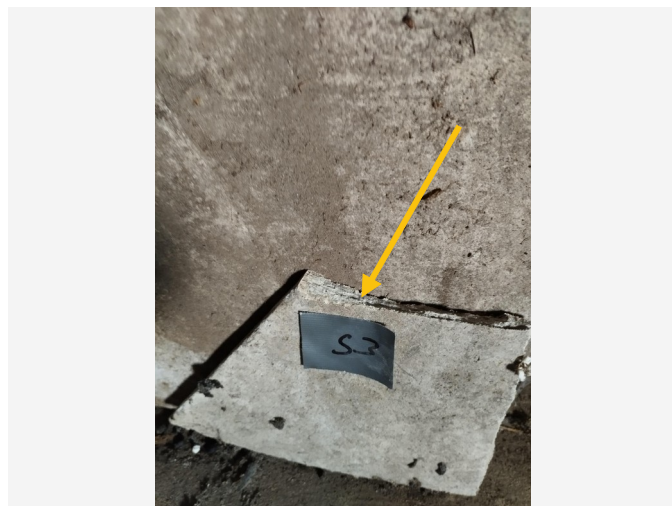
#	Type	Referentie	Resultaat
2.1	Puntmonster	S3.	Chrysotiel

Beschrijving	plaat asbestcement tuinhuis
Type afvalstof	Betreft stock-voorraad of gedemonteerde asbestmaterialen
Aanwezige resten	Het gaat om een plaat van die gebruik is geweest voor de wand van het tuinhuis. De plaat is in vier verschillende stukken gebroken.
Omgeving	Binnen
Primaire drager	Vloer
Asbestmaterialen	<ul style="list-style-type: none">Dak- en gevelbekleding - Plaat
Bindmiddel van asbestmateriaal	Cement
Gebondenheid op basis van bindmiddel	Hecht
Hoeveelheid (gewicht - aantal)	<ul style="list-style-type: none">5,00 kg - 1 stuk
Totaal gewicht	5,00 kg
Eenvoudig bereikbaar	Ja
Identificatiemethode	Vaststelling met monstername

- Verwijder het asbestafval.

- Eenvoudige handelingen: mag via doe-het-zelf of door werknemer(s) met opleidingsattest eenvoudige handelingen
Voorzichtig op te nemen (handpicking), dubbel te verpakken en af te voeren naar een lokaal containerpark.
Gebruik van persoonlijke beschermingsmiddelen (tyvec, handschoenen en FFP 3 masker)

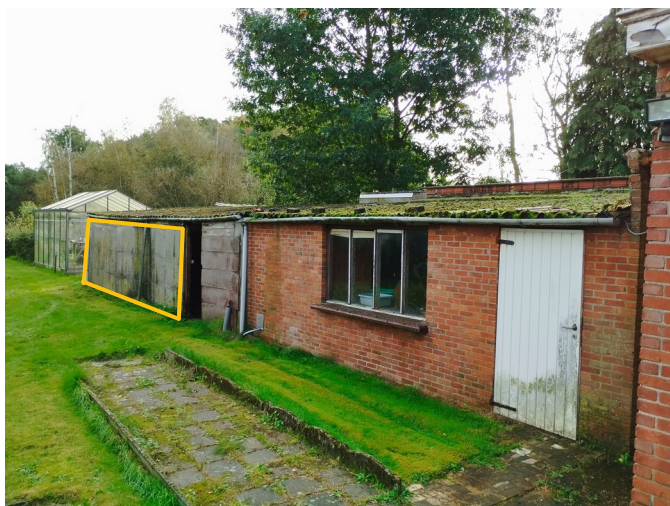
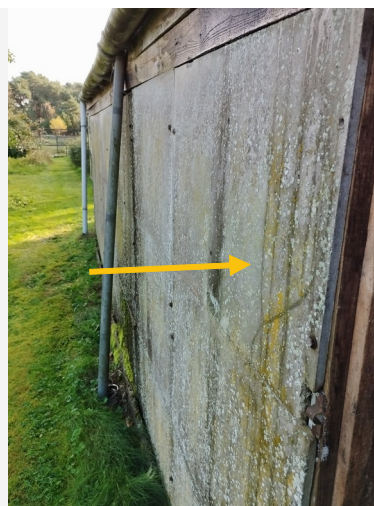
Eindbeoordeling materiaalrisico	Verhoogd materiaalrisico en/of verhoogde kans op vezelvrijgave
---------------------------------	--

Gebondenheid	Categorie 1: hechtgebonden in oorsprong
Asbestsoort (vezeltype)	Alleen chrysotiel
Asbestconcentratie	Laag (< 50%)
Afschermingsgraad van het gehele materiaal	Geheel of deels (ook) vrij aan de binnenlucht
Toestand van het materiaal	Matig beschadigd, matig verweerd

Beschrijving	buiten/binnenwand tuinhuis
Omgeving	Grenst aan binnen- en buitenlucht
Primaire drager	Wand buitenschil
Asbestmateriaal	Dak- en gevelbekleding - Plaat
Bindmiddel van asbestmateriaal	Cement
Gebondenheid op basis van bindmiddel	Hecht
Hoeveelheid (oppervlakte - dikte - aantal)	• 10,80 m ² - 2,00 cm - 1 stuk
Totaal volume	0,216 m ³
Eenvoudig bereikbaar	Ja
Bevestigingswijze	• Geschroefd

Identificatiemethode	Vaststelling zonder monstername
Destructieve handeling voor identificatie	Nee
Opmerking	Het betreft één wand van het tuinhuis (kant van tuin). Deze wand is zichtbaar aan de binnen en buitenkant van het tuinhuis. De wand is in nog relatief goede staat. Er is wel korstmos vastgesteld maar het materiaal behoudt zijn bindingssterkte. Er is een staal genomen van het afval van hetzelfde type plaat als de wand.

- Verwijder dit asbestmateriaal zo snel mogelijk. Volg de toestand goed op.

- Eenvoudige handelingen: mag via doe-het-zelf of door werknemer(s) met opleidingsattest eenvoudige handelingen dragen van de nodige beschermingsmiddelen (mondmasker ffp3, handschoenen, tyvec)

Indien mogelijk de ondervloer afdekken , de platen voorzichtig los schroeven, extra fixeren, niet breken , niet gooien, onmiddellijk verpakken of voorzichtig in container met asbestbag plaatsen. De constructiebalken zullen ook gereinigd worden met vochtige doeken en een stofzuiger met absoluutfilter .

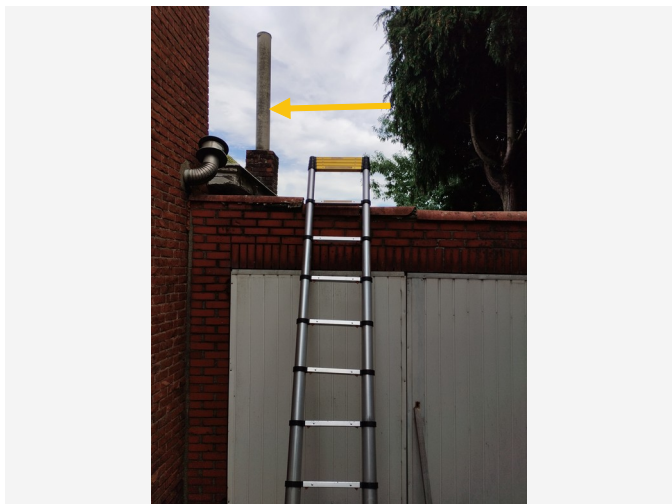
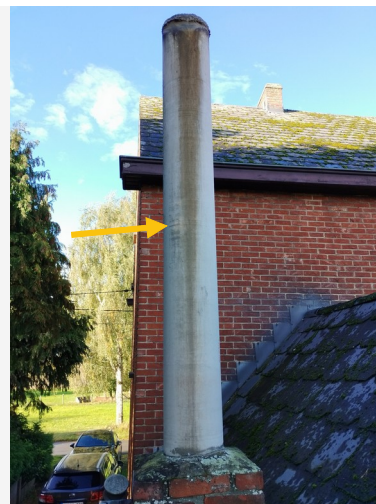
Eindbeoordeling materiaalrisico	Laag materiaalrisico en/of verlaagde kans op vezelvrijgave
---------------------------------	--

Gebondenheid	Categorie 1: hechtgebonden in oorsprong
Asbestsoort (vezeltype)	Crocidoliet aanwezig
Asbestconcentratie	Laag (< 50%)
Afschermingsgraad van het gehele materiaal	Geheel of deels vrij aan de buitenlucht
Toestand van het materiaal	Licht beschadigd, licht verweerd. Intact materiaal type Pical – asbestboard of categorie III 'gebondenheid'

Beschrijving	rookgaskanaal schuin dak
Omgeving	Buiten
Primaire drager	Schuin dak
Asbestmateriaal	Rookgaskanaal
Bindmiddel van asbestmateriaal	Cement
Gebondenheid op basis van bindmiddel	Hecht
Hoeveelheid (lengte - omtrek - dikte - aantal)	<ul style="list-style-type: none">• 1,70 m - 62,00 cm - 2,00 cm - 1 stuk
Totaal volume	0,021 m ³
Eenvoudig bereikbaar	Ja
Bevestigingswijze	<ul style="list-style-type: none">• Verlijmd, ingegoten, versmeerd

Identificatiemethode	Vaststelling zonder monstername
Destructieve handeling voor identificatie	Nee
Opmerking	Het rookgaskanaal is vastgesteld op het schuin dak van zolder 2. De buis is in nog relatief goede staat.

- Zorg voor een veilig beheer. Vermijd het beschadigen van het asbestmateriaal. Controleer de toestand jaarlijks op wijzigingen.

- Eenvoudige handelingen: mag via doe-het-zelf of door werknemer(s) met opleidingsattest eenvoudige handelingen
De buis kan voorzichtig losgebeiteld worden , extra bevochtigen om stof te voorkomen + dragen van de nodige beschermingsmiddelen (mondmasker ffp3, handschoenen,tyvec) Bij de gemeente/containerpark afsluitzakken halen om dubbel in te pakken en af te voeren naar het containerpark als hechtgebonden asbestafval.

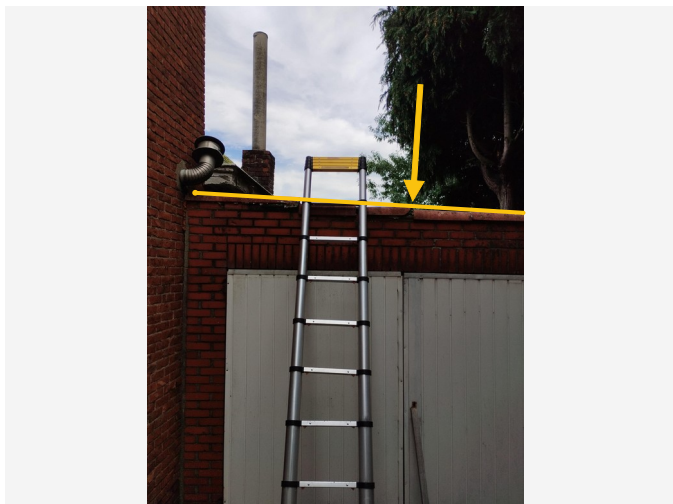
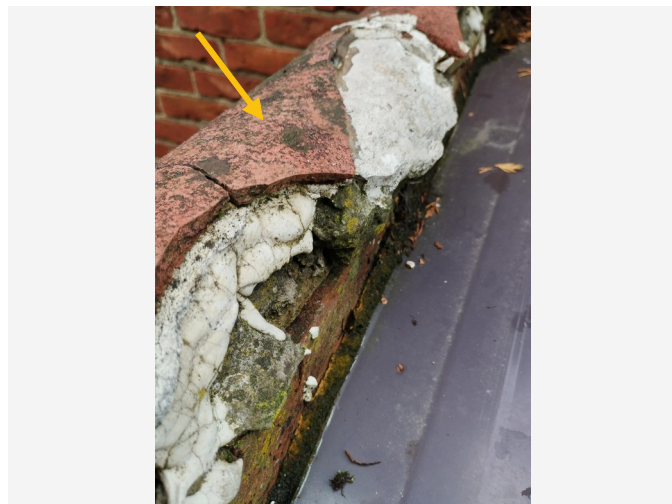
Eindbeoordeling materiaalrisico	Verhoogd materiaalrisico en/of verhoogde kans op vezelvrijgave
---------------------------------	--

Gebondenheid	Categorie 1: hechtgebonden in oorsprong
Asbestsoort (vezeltype)	Crocidoliet aanwezig
Asbestconcentratie	Laag (< 50%)
Afschermingsgraad van het gehele materiaal	Geheel of deels vrij aan de buitenlucht
Toestand van het materiaal	Matig beschadigd, matig verweerd

Beschrijving	dakrand vooraan garage
Omgeving	Buiten
Primaire drager	Wand buitenschil
Asbestmateriaal	Dak- en gevelbekleding - Nok, windveer, boeiboord
Bindmiddel van asbestmateriaal	Cement
Gebondenheid op basis van bindmiddel	Hecht
Hoeveelheid (oppervlakte - aantal)	• 0,44 m ² - 1 stuk
Totale oppervlakte	0,44 m ²
Eenvoudig bereikbaar	Ja
Bevestigingswijze	• Verlijmd, ingegoten, versmeerd
Identificatiemethode	Vaststelling zonder monsternamen

Destructieve handeling voor identificatie	Nee
Opmerking	Er is visueel vastgesteld dat boven op de buitenmuur vooraan van de garage er gebruik is gemaakt van asbesthoudende nokken.

- Zorg voor een veilig beheer. Vermijd het beschadigen van het asbestmateriaal. Controleer de toestand jaarlijks op wijzigingen.

- Eenvoudige handelingen: mag via doe-het-zelf of door werknemer(s) met opleidingsattest eenvoudige handelingen
De nokken kunnen voorzichtig losgebeiteld worden , extra bevochtigen om stof te voorkomen + dragen van de nodige beschermingsmiddelen (mondmasker ffp3, handschoenen,tyvec) Bij de gemeente/containerpark afsluitzakken halen om dubbel in te pakken en af te voeren naar het containerpark als hechtgebonden asbestafval.

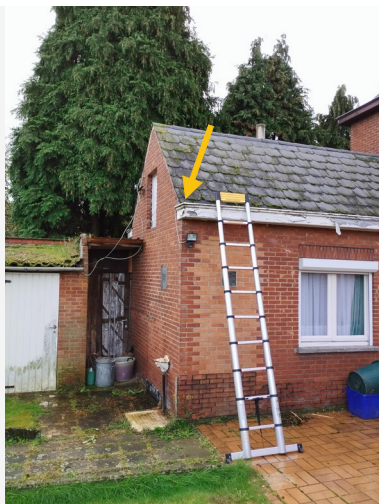
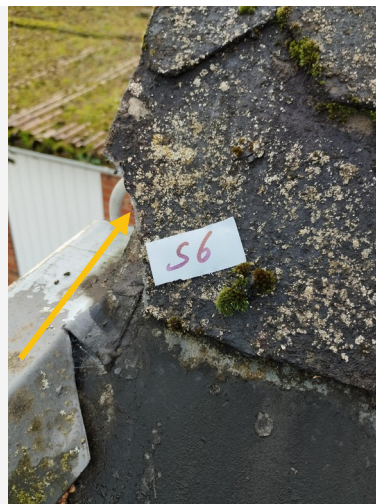
Eindbeoordeling materiaalrisico	Verhoogd materiaalrisico en/of verhoogde kans op vezelvrijgave
---------------------------------	--

Gebondenheid	Categorie 1: hechtgebonden in oorsprong
Asbestsoort (vezeltype)	Crocidoliet aanwezig
Asbestconcentratie	Laag (< 50%)
Afschermingsgraad van het gehele materiaal	Geheel of deels vrij aan de buitenlucht
Toestand van het materiaal	Matig beschadigd, matig verweerd

#	Type	Referentie	Resultaat
6.1	Puntmonster	S6.	Crocidoliet, Chrysotiel

Beschrijving	leien schuin dak woonst
Omgeving	Grenst aan binnen- en buitenlucht
Primaire drager	Schuin dak
Asbestmateriaal	Dak- en gevelbekleding - Lei, shingle
Bindmiddel van asbestmateriaal	Cement
Gebondenheid op basis van bindmiddel	Hecht

Hoeveelheid (oppervlakte - aantal)	<ul style="list-style-type: none">• 119,70 m² - 1 stuk
Totale oppervlakte	119,70 m ²
Eenvoudig bereikbaar	Ja
Bevestigingswijze	<ul style="list-style-type: none">• Genageld, geniet
Identificatiemethode	Vaststelling met monstername
Destructieve handeling voor identificatie	Nee
Opmerking	De leien hebben een laagje verf, er is mosvorming vastgesteld. De leien zijn ook verweerd.

- Verwijder dit asbestmateriaal zo snel mogelijk. Volg de toestand goed op.

- Eenvoudige handelingen: mag via doe-het-zelf of door werknemer(s) met opleidingsattest eenvoudige handelingen
Indien de leien in slechte staat zijn en kans bestaat op breken : Eenvoudige handeling opgeleid personeel , alle werknemer(s) moeten wel beschikken over een opleidingsattest eenvoudige handelingen 8u

Ondervloer afdekken , de leien voorzichtig verwijderen, extra fixeren, niet breken , niet gooien, onmiddellijk verpakken of voorzichtig in container met asbestbag plaatsen. De constructiebalken zullen ook gereinigd worden met vochtige doeken en hepa stofzuiger .

Bij leien geen stortkokers gebruiken.

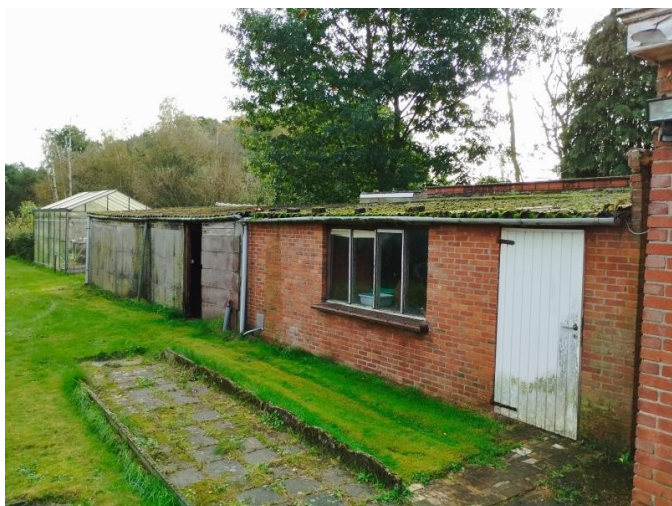
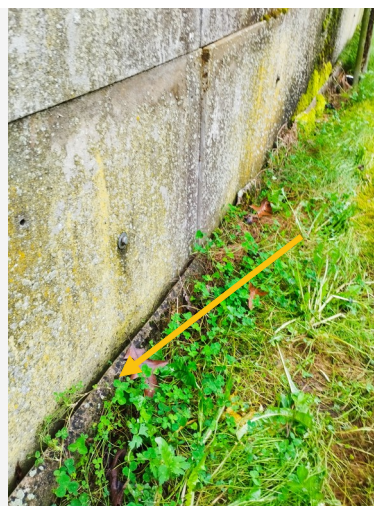
Beschrijving	golfplaten waterkering tuinhuis
Omgeving	Buiten
Primaire drager	bodem (grond)
Asbestmateriaal	Dak- en gevelbekleding - Golfplaat
Bindmiddel van asbestmateriaal	Cement
Gebondenheid op basis van bindmiddel	Hecht
Hoeveelheid (oppervlakte - aantal)	<ul style="list-style-type: none">0,84 m² - 1 stuk
Totale oppervlakte	0,84 m ²
Eenvoudig bereikbaar	Ja
Bevestigingswijze	<ul style="list-style-type: none">Los (al dan niet bedekt)
Identificatiemethode	Vaststelling zonder monsternamen

Destructieve handeling voor identificatie	Nee
Opmerking	Er is vastgesteld dat er golfplaten in de bodem (grond) zijn geplaatst. Deze dien waarschijnlijk als waterkering voor de muur van het tuin huis. Het is echter niet vast te stellen hou diep deze in de grond steken. Het zichtbare gedeelte is opgemeten. De golfplaten zijn enkel aan de kant van de tuin vastgesteld aan de asbesthoudende wand.

- Verwijder dit asbestmateriaal zo snel mogelijk. Volg de toestand goed op.

- Eenvoudige handelingen: mag via doe-het-zelf of door werknemer(s) met opleidingsattest eenvoudige handelingen
Eenvoudige handeling opgeleid personeel, alle werknemer(s) moeten wel beschikken over een opleidingsattest eenvoudige handelingen 8u. Aangezien de golfplaten in de grond zijn verwerkt zijn deze vermoedelijk poreus en bestaat er een kans op breken. De golfplaten voorzichtig uitgraven, extra fixeren, niet breken, niet gooien, onmiddellijk verpakken of voorzichtig in container met asbestbag plaatsen. Vermoedelijk zal de bodem ook deels gesaneerd moeten worden.

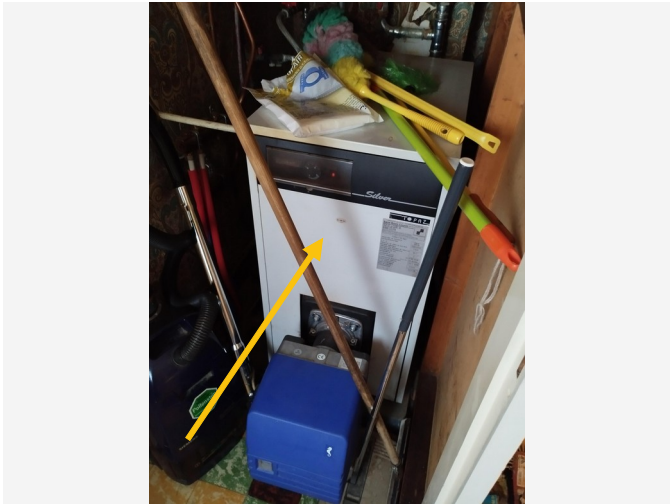
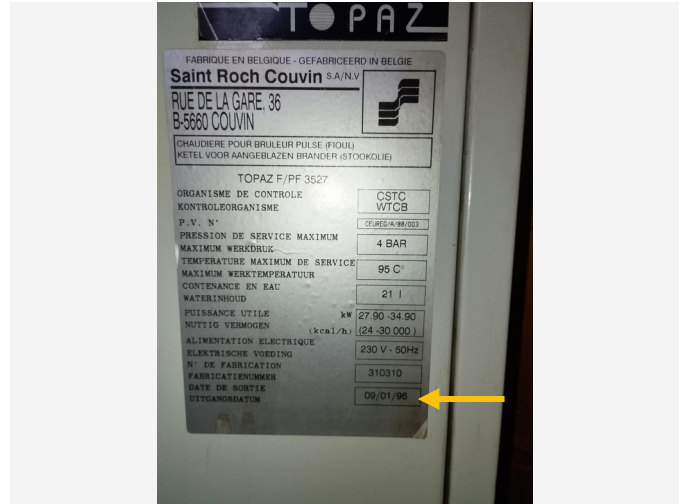
Beschrijving	cv ketel
Omgeving	Binnen
Primaire drager	HVAC infrastructuur en uitrusting
Asbestmateriaal	In-situ afwerkingslagen - Thermische isolatie
Bindmiddel van asbestmateriaal	Calciumsilicaat (brandwerend - Pical)
Gebondenheid op basis van bindmiddel	Niet-hechtgebonden
Hoeveelheid (gewicht - aantal)	• 2,50 kg - 1 stuk
Totaal gewicht	2,50 kg

Eenvoudig bereikbaar	Nee <ul style="list-style-type: none"> • De verwijdering is niet mogelijk binnen normale beheers-, onderhoudscycli of binnen vergelijkbare stilstand.
Bevestigingswijze	<ul style="list-style-type: none"> • Onbekend
Identificatiemethode	Vaststelling zonder monstername Motivatie: Groot risico op structurele gevolgschade (lekschade, werking installatie,...)
Destructieve handeling voor identificatie	Nee
Opmerking	Er is geen informatie terug gevonden in het IAD online handboek asbest over dit type/merk ketel. Het bouwjaar is 1996. De cv ketel blijft asbestverdacht . Exact gebruik van asbesthoudend materiaal niet gekend, controle door opgeleid techniker

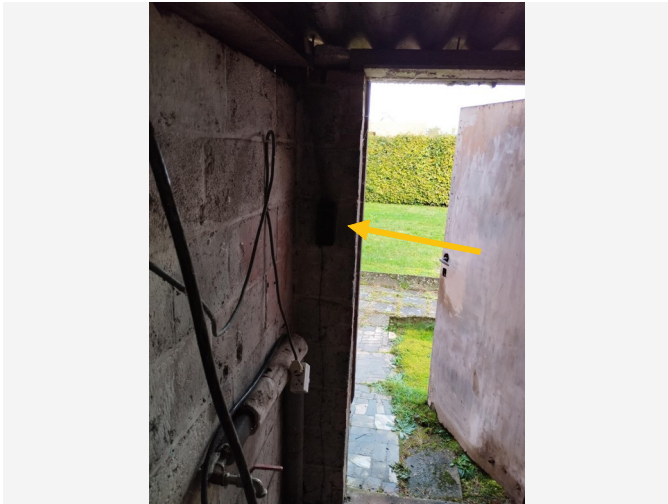
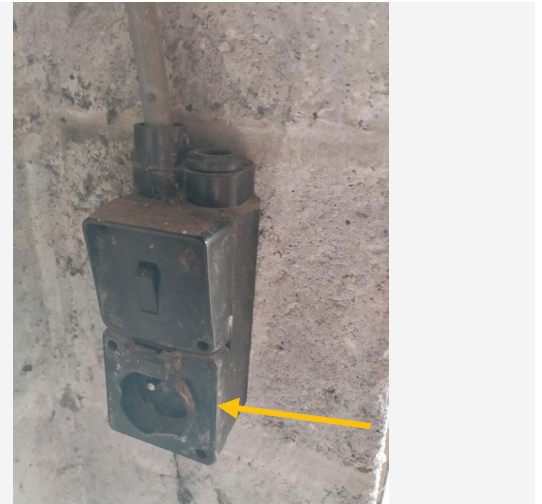
Beschrijving	bakeliet stopcontact garage
Omgeving	Binnen
Primaire drager	Communicatie en elektrische infrastructuur en uitrusting
Asbestmateriaal	Plaat, paneel, tablet - Type Bakeliet
Bindmiddel van asbestmateriaal	Kunststof of -hars
Gebondenheid op basis van bindmiddel	Hecht
Hoeveelheid (oppervlakte - dikte - aantal)	• 0,05 m ² - 1,00 cm - 1 stuk
Totaal volume	< 0,001 m ³
Eenvoudig bereikbaar	Ja
Bevestigingswijze	• Geschroefd

Identificatiemethode	Vaststelling zonder monstername
Destructieve handeling voor identificatie	Nee
Opmerking	vermoedelijk zullen de toepassingen verwijderd worden bij aanpassing van het elektriciteitsnetwerk

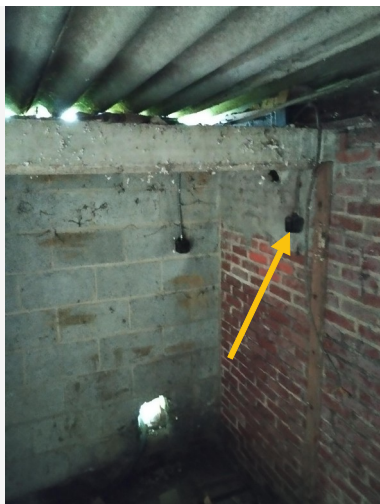
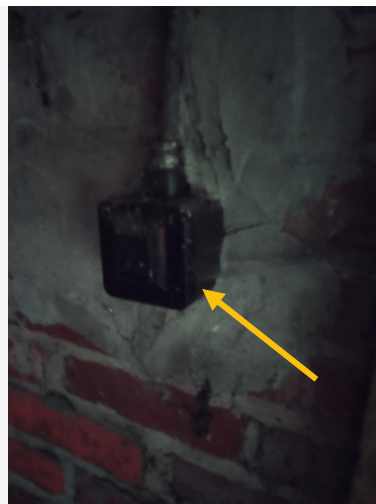
Beschrijving	verdeeldoos bakeliet (elektrisch)
Omgeving	Binnen
Primaire drager	Communicatie en elektrische infrastructuur en uitrusting
Asbestmateriaal	Plaat, paneel, tablet - Type Bakeliet
Bindmiddel van asbestmateriaal	Kunststof of -hars
Gebondenheid op basis van bindmiddel	Hecht
Hoeveelheid (oppervlakte - dikte - aantal)	• 0,05 m ² - 1,00 cm - 1 stuk
Totaal volume	< 0,001 m ³
Eenvoudig bereikbaar	Ja
Bevestigingswijze	• Geschroefd

Identificatiemethode	Vaststelling zonder monstername
Destructieve handeling voor identificatie	Nee
Opmerking	vermoedelijk zullen de toepassingen verwijderd worden bij aanpassing van het elektriciteitsnetwerk

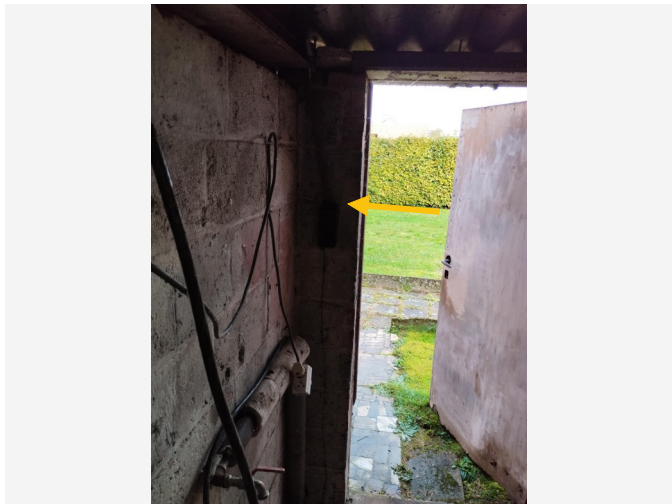
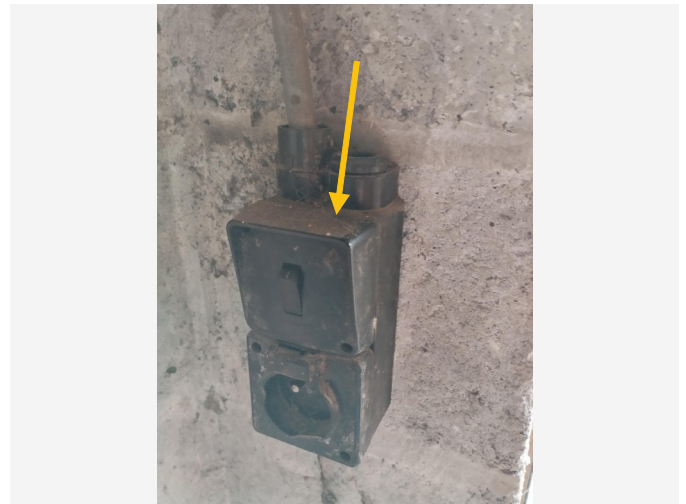
Beschrijving	bakeliet schakelaars garage
Omgeving	Binnen
Primaire drager	Communicatie en elektrische infrastructuur en uitrusting
Asbestmateriaal	Plaat, paneel, tablet - Type Bakeliet
Bindmiddel van asbestmateriaal	Kunststof of -hars
Gebondenheid op basis van bindmiddel	Hecht
Hoeveelheid (oppervlakte - dikte - aantal)	• 0,05 m ² - 1,00 cm - 1 stuk
Totaal volume	< 0,001 m ³
Eenvoudig bereikbaar	Ja
Bevestigingswijze	• Geschroefd

Identificatiemethode	Vaststelling zonder monstername
Destructieve handeling voor identificatie	Nee
Opmerking	vermoedelijk zullen de toepassingen verwijderd worden bij aanpassing van het elektriciteitsnetwerk

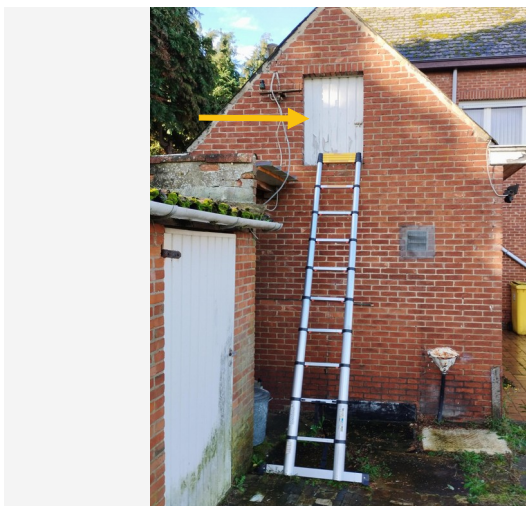
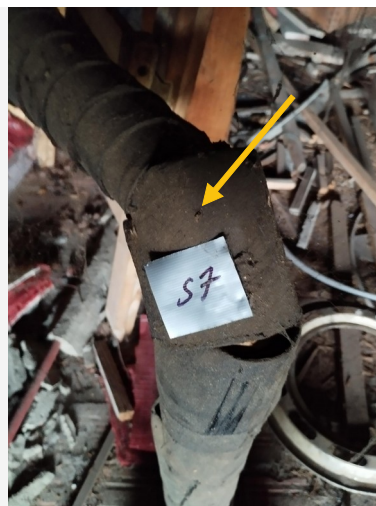
Beschrijving	bitumen mantel buisisolatie zolder 2
Omgeving	Binnen
Primaire drager	HVAC infrastructuur en uitrusting
Bindmiddel van materiaal	Bitumen (roofing, teer, asfalt)

Gebondenheid op basis van bindmiddel	Hecht
Hoeveelheid (gewicht - aantal)	• 4,00 kg - 1 stuk
Totaal gewicht	4,00 kg
Identificatiemethode	Vaststelling met monstername
Destructieve handeling voor identificatie	Nee
Opmerking	De bitumen mantel rond de buisisolatie is vastgesteld op zolder twee. Het gaat ongeveer om 3,5 lopende meter. De mantel heeft een diameter van 32 centimeter.

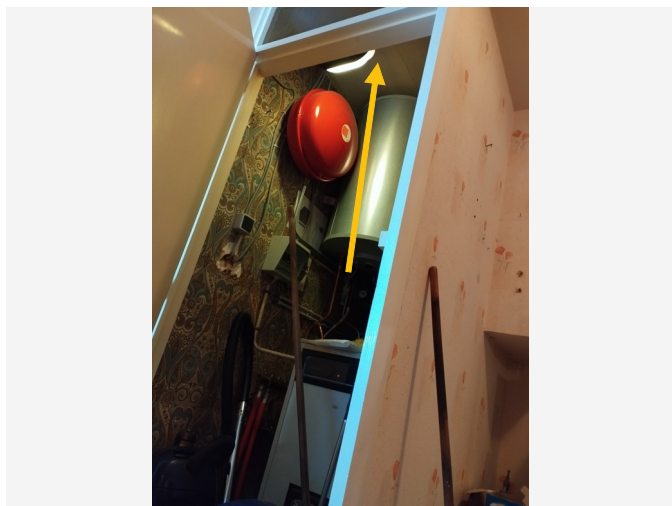
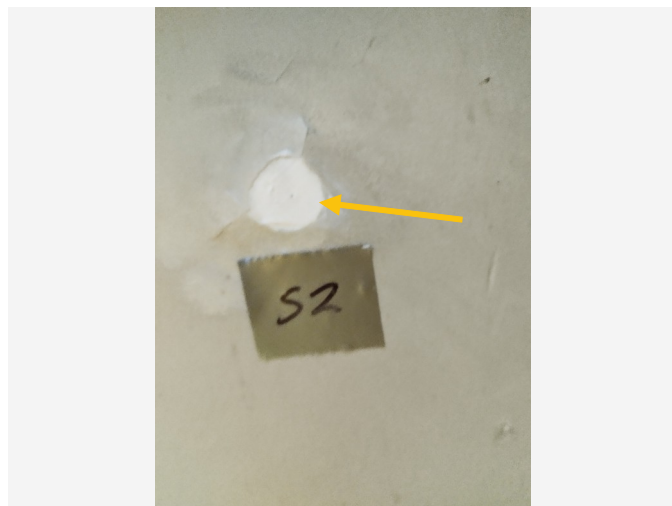
Fiche 21: pleisterwerk plafonds

Geen asbest

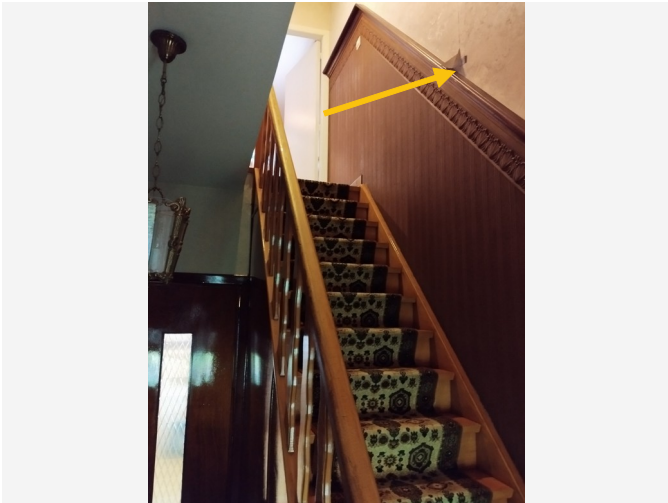
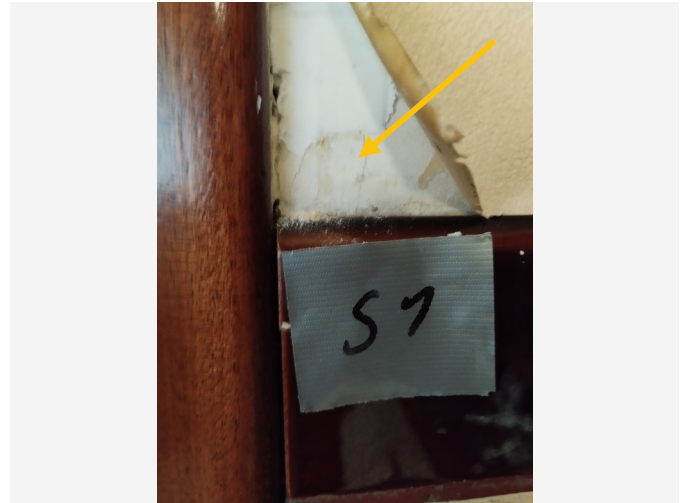
Fiche 22: pleisterwerk muren

Geen asbest
