Asbestinventarisatetest

Schrieken 6, 2491 Balen

Attestnummer : 20240227-000386.001

Uitgegeven op : 27.02.2024

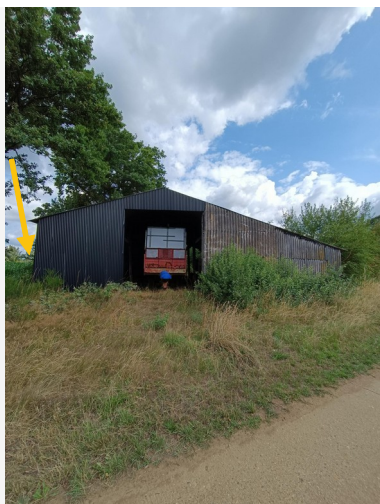
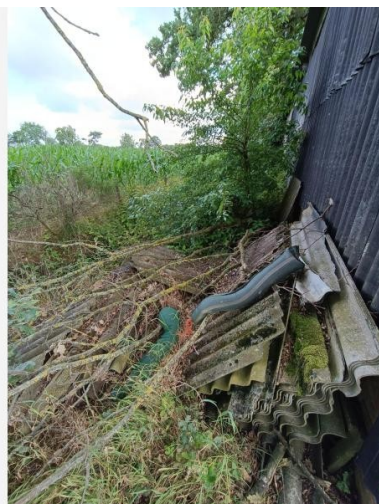
Het asbestmateriaal valt onder de mijlpaal van 2040.

Beschrijving	Stapel golfplaten bijgebouw 2
Type afvalstof	Betreft stock-voorraad of gedemonteerde asbestmaterialen
Aanwezige resten	Geen resten aanwezig
Omgeving	Buiten
Primaire drager	Vloer
Asbestmaterialen	<ul style="list-style-type: none">Dak- en gevelbekleding - Golfplaat
Bindmiddel van asbestmateriaal	Cement
Gebondenheid op basis van bindmiddel	Hecht
Hoeveelheid (gewicht - aantal)	<ul style="list-style-type: none">150,00 kg - 1 stuk
Totaal gewicht	150,00 kg
Eenvoudig bereikbaar	Ja
Identificatiemethode	Vaststelling zonder monsternamen

- Verwijder het asbestafval.

Voorzichtig op te nemen (handpicking), dubbel te verpakken en af te voeren naar een lokaal containerpark.
Gebruik van persoonlijke beschermingsmiddelen (tyvec, handschoenen en FFP 3 masker)

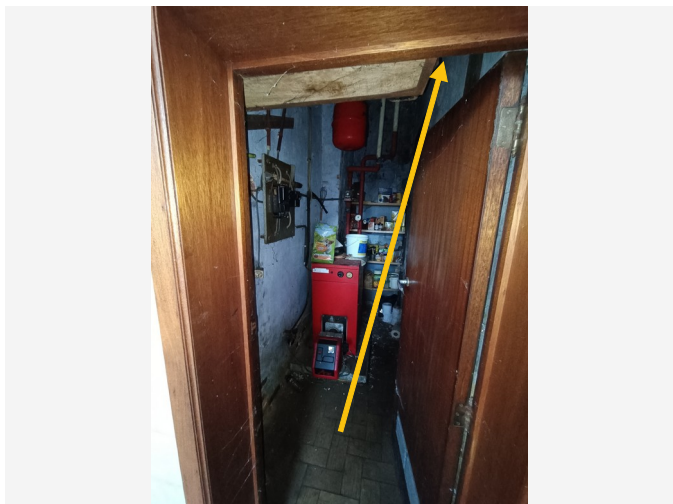
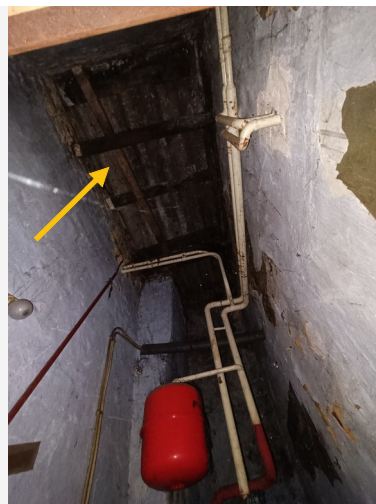
Het asbestmateriaal valt onder de mijlpaal van 2040.

Eindbeoordeling materiaalrisico	Hoog materiaalrisico en/of hoge kans op vezelvrijgave
---------------------------------	---

Gebondenheid	Categorie 1: hechtgebonden in oorsprong
Asbestsoort (vezeltype)	Crocidoliet aanwezig
Asbestconcentratie	Laag (< 50%)
Afschermingsgraad van het gehele materiaal	Geheel of deels (ook) vrij aan de binnenlucht
Toestand van het materiaal	Matig beschadigd, matig verweerd

Beschrijving	Golfplaten plafond ketelruimte woning
Omgeving	Binnen
Primaire drager	Plafond
Asbestmateriaal	Dak- en gevelbekleding - Golfplaat
Bindmiddel van asbestmateriaal	Cement
Gebondenheid op basis van bindmiddel	Hecht
Hoeveelheid (oppervlakte - aantal)	• 5,00 m ² - 1 stuk
Totale oppervlakte	5,00 m ²
Eenvoudig bereikbaar	Ja
Bevestigingswijze	• Onbekend

- Verwijder dit asbestmateriaal zo snel mogelijk. Volg de toestand goed op.

Ondervloer afdekken, golfplaten voorzichtig verwijderen, extra fixeren, niet breken, niet gooien, onmiddellijk verpakken of voorzichtig in container met asbestbag plaatsen. De constructiebalken zullen ook gereinigd worden met vochtige doeken en hepa stofzuiger.

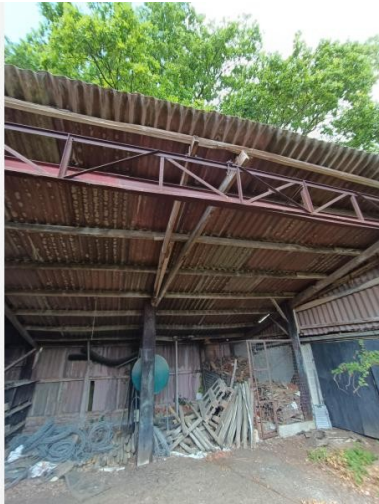
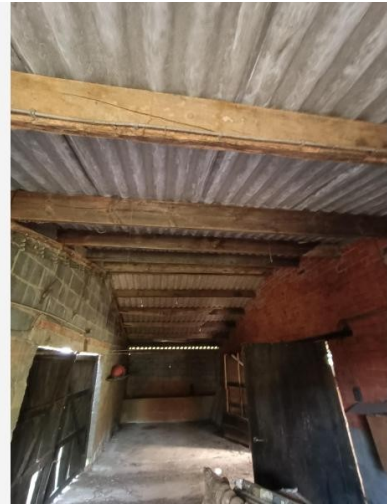
Het asbestmateriaal valt onder de mijlpaal van 2034.

Eindbeoordeling materiaalrisico	Hoog materiaalrisico en/of hoge kans op vezelvrijgave
---------------------------------	---

Gebondenheid	Categorie 1: hechtgebonden in oorsprong
Asbestsoort (vezeltype)	Crocidoliet aanwezig
Asbestconcentratie	Laag (< 50%)
Afschermingsgraad van het gehele materiaal	Geheel of deels (ook) vrij aan de binnenlucht
Toestand van het materiaal	Matig beschadigd, matig verweerd

Beschrijving	Golfplaten
Omgeving	Grenst aan binnen- en buitenlucht
Primaire drager	Schuin dak
Asbestmateriaal	Dak- en gevelbekleding - Golfplaat
Bindmiddel van asbestmateriaal	Cement
Gebondenheid op basis van bindmiddel	Hecht

- Verwijder dit asbestmateriaal zo snel mogelijk. Volg de toestand goed op.

Ondervloer afdekken, golfplaten voorzichtig verwijderen, extra fixeren, niet breken, niet gooien, onmiddellijk verpakken of voorzichtig in container met asbestbag plaatsen. De constructiebalken zullen ook gereinigd worden met vochtige doeken en hepa stofzuiger.

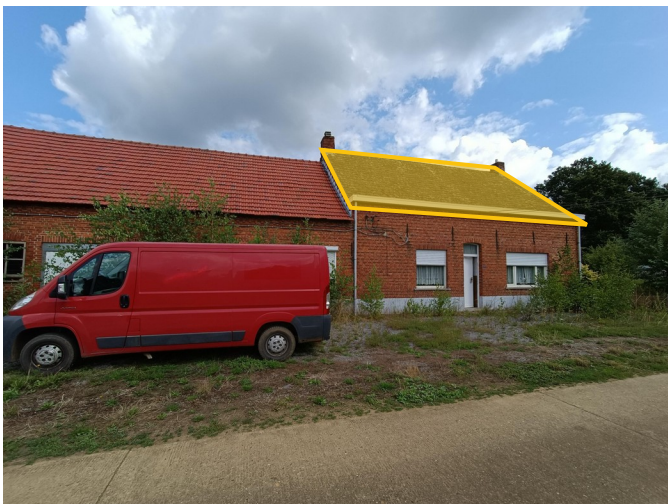
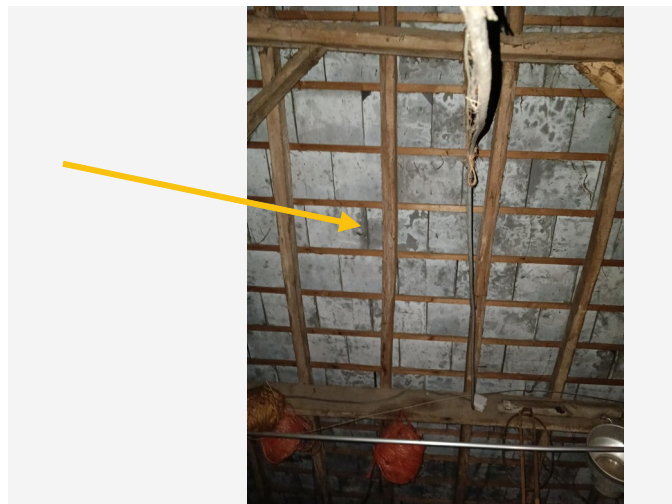
Het asbestmateriaal valt onder de mijlpaal van 2034.

Eindbeoordeling materiaalrisico	Verhoogd materiaalrisico en/of verhoogde kans op vezelvrijgave
---------------------------------	--

Gebondenheid	Categorie 1: hechtgebonden in oorsprong
Asbestsoort (vezeltype)	Crocidoliet aanwezig
Asbestconcentratie	Laag (< 50%)
Afschermingsgraad van het gehele materiaal	Geheel of deels (ook) vrij aan de binnenlucht
Toestand van het materiaal	Licht beschadigd, licht verweerd. Intact materiaal type Pical – asbestboard of categorie III 'gebondenheid'

Beschrijving	Leien bovendak woning
Omgeving	Grenst aan binnen- en buitenlucht
Primaire drager	Schuin dak
Asbestmateriaal	Dak- en gevelbekleding - Lei, shingle
Bindmiddel van asbestmateriaal	Cement
Gebondenheid op basis van bindmiddel	Hecht
Hoeveelheid (oppervlakte - aantal)	• 100,00 m ² - 1 stuk
Totale oppervlakte	100,00 m ²

- Verwijder dit asbestmateriaal zo snel mogelijk. Volg de toestand goed op.

Ondervloer afdekken, leien voorzichtig verwijderen, extra fixeren, niet breken, niet gooien, onmiddellijk verpakken of voorzichtig in container met asbestbag plaatsen. De constructiebalken zullen ook gereinigd worden met vochtige doeken en hepa stofzuiger.

Bij leien geen stortkokers gebruiken.

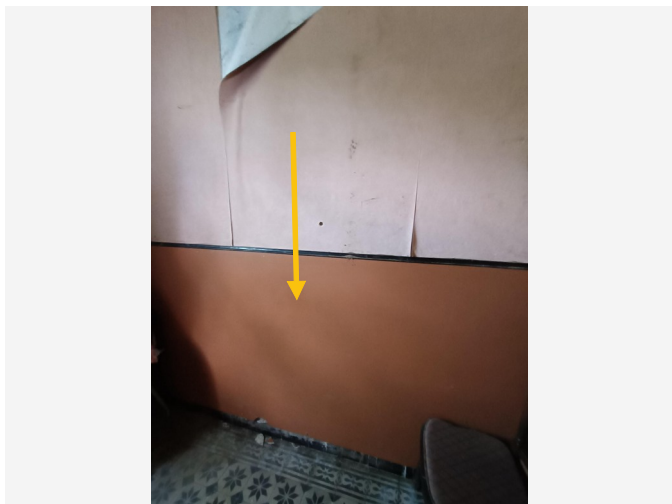
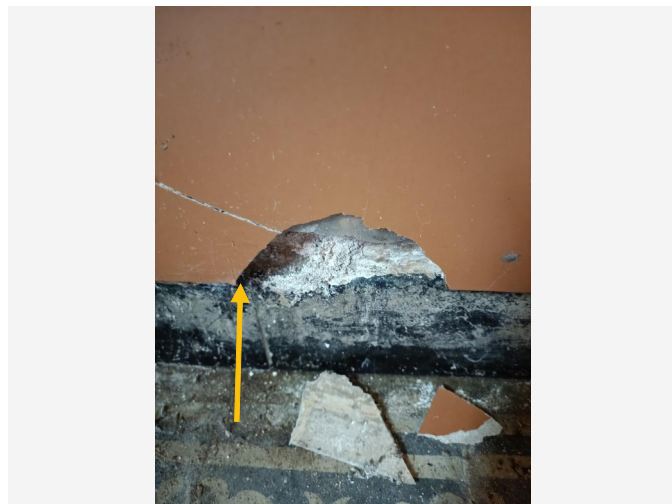
Het asbestmateriaal valt onder de mijlpaal van 2040.

Eindbeoordeling materiaalrisico	Verhoogd materiaalrisico en/of verhoogde kans op vezelvrijgave
---------------------------------	--

Gebondenheid	Categorie 1: hechtgebonden in oorsprong
Asbestsoort (vezeltype)	Crocidoliet aanwezig
Asbestconcentratie	Laag (< 50%)
Afschermingsgraad van het gehele materiaal	Geheel of deels (ook) vrij aan de binnenlucht
Toestand van het materiaal	Licht beschadigd, licht verweerd. Intact materiaal type Pical – asbestboard of categorie III 'gebondenheid'

Beschrijving	Lambrisering slaapkamer
Omgeving	Binnen
Primaire drager	Binnenwand
Asbestmateriaal	Plaat, paneel, tablet - Type Menuiserite
Bindmiddel van asbestmateriaal	Cement
Gebondenheid op basis van bindmiddel	Hecht
Hoeveelheid (oppervlakte - dikte - aantal)	• 14,80 m ² - 0,50 cm - 1 stuk
Totaal volume	0,074 m ³
Eenvoudig bereikbaar	Ja
Bevestigingswijze	• Geschroefd
Identificatiemethode	Vaststelling zonder monsternamen

- Verwijder dit asbestmateriaal zo snel mogelijk. Volg de toestand goed op.

EH dragen van de nodige beschermingsmiddelen (mondmasker ffp3, handschoenen, tyvec) De platen kunnen bijgevolg losgeschroefd worden in hun geheel en verpakt en afgevoerd worden. Alle werknemer(s) moeten wel beschikken over een opleidingsattest eenvoudige handelingen 8u.

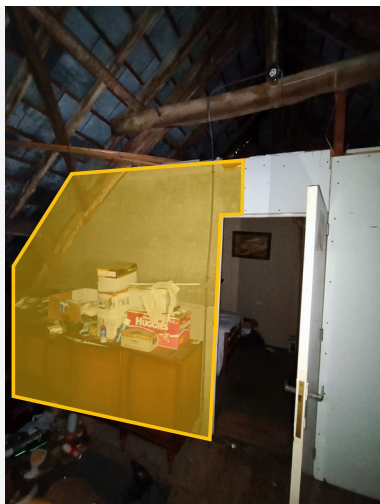
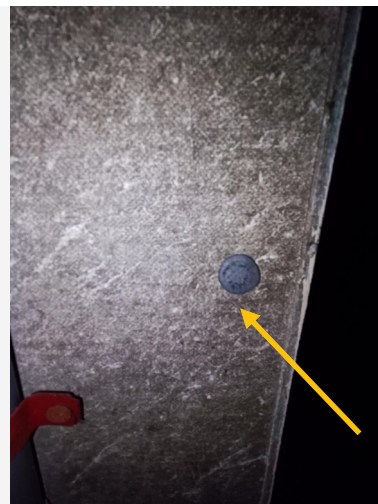
Het asbestmateriaal valt onder de mijlpaal van 2040.

Eindbeoordeling materiaalrisico	Laag materiaalrisico en/of verlaagde kans op vezelvrijgave
---------------------------------	--

Gebondenheid	Categorie 1: hechtgebonden in oorsprong
Asbestsoort (vezeltype)	Crocidoliet aanwezig
Asbestconcentratie	Laag (< 50%)
Afschermingsgraad van het gehele materiaal	Geheel of deels (ook) vrij aan de binnenlucht
Toestand van het materiaal	Onbeschadigd, niet verweerd

Beschrijving	Menuiserite platen eenzijdige wand zolder
Omgeving	Binnen
Primaire drager	Wand vrijstaand (scheidingsmuur, ...)
Asbestmateriaal	Plaat, paneel, tablet - Type Menuiserite
Bindmiddel van asbestmateriaal	Cement
Gebondenheid op basis van bindmiddel	Hecht
Hoeveelheid (oppervlakte - dikte - aantal)	• 5,00 m ² - 0,30 cm - 1 stuk
Totaal volume	0,015 m ³
Eenvoudig bereikbaar	Ja
Bevestigingswijze	• Genageld, geniet

- Zorg voor een veilig beheer. Vermijd het beschadigen van het asbestmateriaal. Controleer de toestand jaarlijks op wijzigingen.

- Eenvoudige handelingen: mag via doe-het-zelf of door werknemer(s) met opleidingsattest eenvoudige handelingen
Omwille van genagelde platen best de gehele valse wand verwijderen .(de platen zullen anders breken)
eenvoudige handelingen: mag via doe-het-zelf of door werknemer(s) met opleidingsattest eenvoudige handelingen; Dek de zoldervloer af met plastic folie . dragen van de nodige beschermingsmiddelen (mondmasker ffp3, handschoenen,tyvec) . Fixeer het plaatmateriaal , probeer de wand in zijn geheel te verwijderen. Niet gooien, niet breken. Verpakken in plastic folie of in asbestcontainer leggen

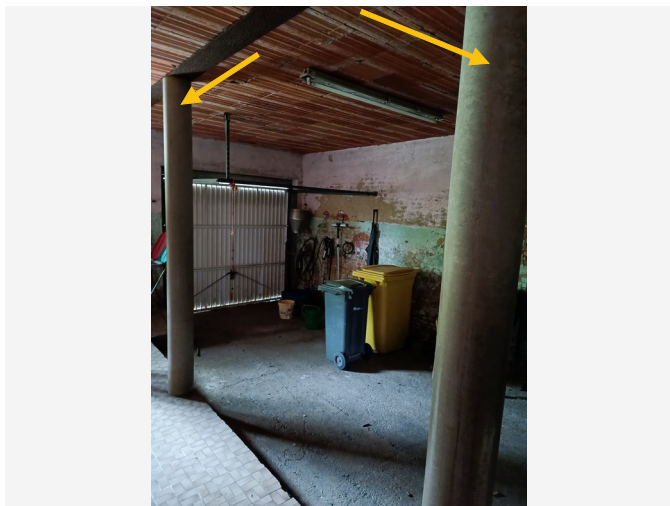
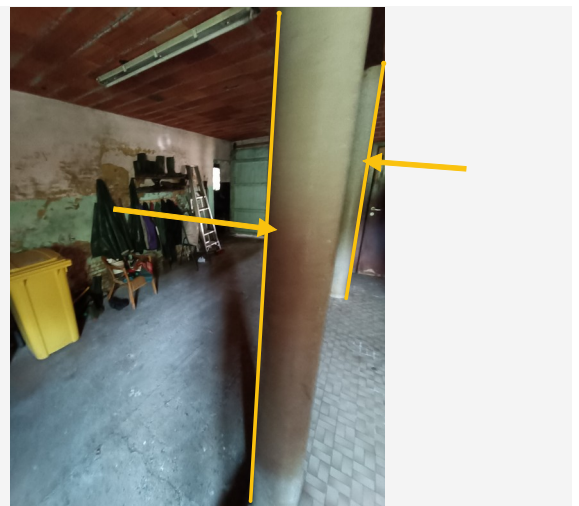
Het asbestmateriaal valt onder de mijlpaal van 2040.

Eindbeoordeling materiaalrisico	Laag materiaalrisico en/of verlaagde kans op vezelvrijgave
---------------------------------	--

Gebondenheid	Categorie 1: hechtgebonden in oorsprong
Asbestsoort (vezeltype)	Crocidoliet aanwezig
Asbestconcentratie	Laag (< 50%)
Afschermingsgraad van het gehele materiaal	Geheel of deels (ook) vrij aan de binnenlucht
Toestand van het materiaal	Onbeschadigd, niet verweerd

Beschrijving	Verloren bekistingspalen garage
Omgeving	Binnen
Primaire drager	Fundering-draagstructuur (horizontaal, verticaal)
Asbestmateriaal	Verloren bekisting - Buis, koker
Bindmiddel van asbestmateriaal	Cement
Gebondenheid op basis van bindmiddel	Hecht
Hoeveelheid (lengte - omtrek - dikte - aantal)	<ul style="list-style-type: none">• 3,40 m - 40,00 cm - 5,00 cm - 2 stuks
Totaal volume	0,136 m ³
Eenvoudig bereikbaar	Nee <ul style="list-style-type: none">• Verwijdering tast de bouwkundige integriteit aan.
Bevestigingswijze	<ul style="list-style-type: none">• Verlijmd, ingegoten, versmeerd

- Zorg voor een veilig beheer. Vermijd het beschadigen van het asbestmateriaal. Controleer de toestand jaarlijks op wijzigingen.

- Eenvoudige handelingen: mag via doe-het-zelf of door werknemer(s) met opleidingsattest eenvoudige handelingen
EH opgeleid personeel 8u basis asbest , de bekistingspaal kan pas verwijderd worden na afbraak van de volledige constructie , bevochtigen , losbeitelen en verpakken in plastic folie, gebruik PBM's , afvoeren als hechtgebonden asbestafval.

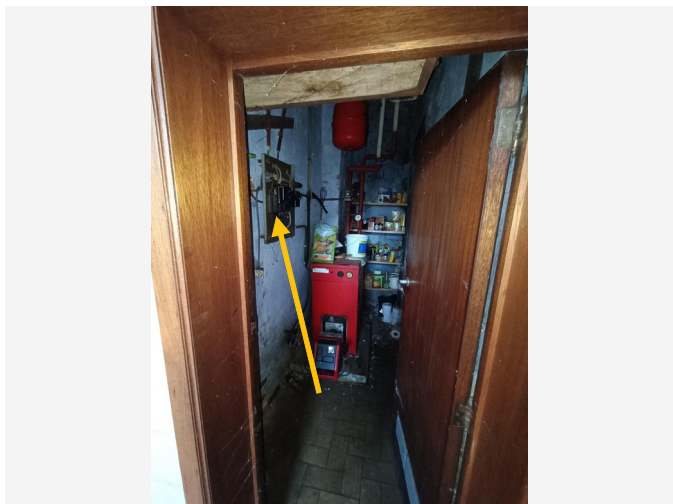
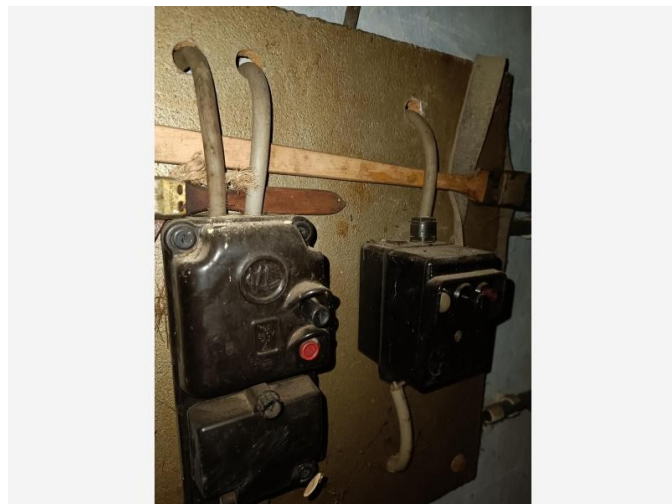
Het asbestmateriaal valt onder de mijlpaal van 2040.

Eindbeoordeling materiaalisico	Laag materiaalisico en/of verlaagde kans op vezelvrijgave
--------------------------------	---

Gebondenheid	Categorie 1: hechtgebonden in oorsprong
Asbestsoort (vezeltype)	Crocidoliet aanwezig
Asbestconcentratie	Laag (< 50%)
Afschermingsgraad van het gehele materiaal	Geheel of deels (ook) vrij aan de binnenlucht
Toestand van het materiaal	Onbeschadigd, niet verweerd

Beschrijving	Bakelieten kastjes
Omgeving	Binnen
Primaire drager	Communicatie en elektrische infrastructuur en uitrusting
Asbestmateriaal	Plaat, paneel, tablet - Type Bakeliet
Bindmiddel van asbestmateriaal	Kunststof of -hars
Gebondenheid op basis van bindmiddel	Hecht
Hoeveelheid (oppervlakte - dikte - aantal)	• 0,10 m ² - 5,00 cm - 7 stuks
Totaal volume	0,035 m ³
Eenvoudig bereikbaar	Ja
Bevestigingswijze	• Geschroefd
Identificatiemethode	Vaststelling zonder monsternamen

- Verwijder dit asbestmateriaal zo snel mogelijk. Volg de toestand goed op.

- Eenvoudige handelingen: mag via doe-het-zelf of door werknemer(s) met opleidingsattest eenvoudige handelingen
Schakelaars, stopcontacten en andere gelijkaardige toepassingen kunnen eenvoudig losgeschroefd worden --> EH doe-het-zelf. Afgesloten of verzegelde kast --> EH opgeleid technieker personeel 8u basisopleiding asbest.

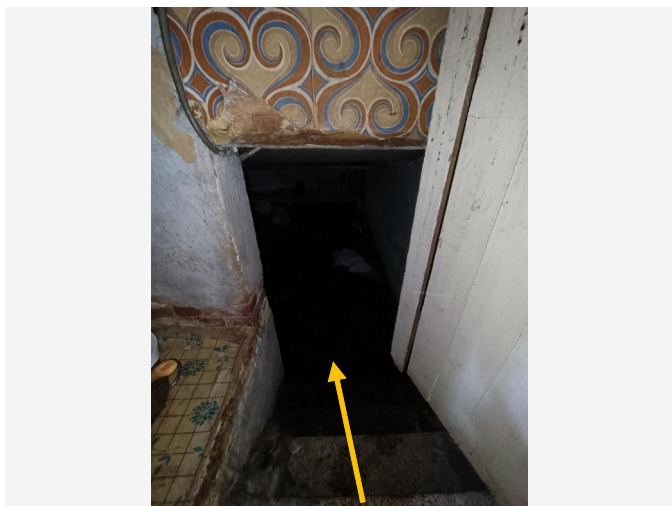
Situeringfoto

Permanente beperking

Reden: Er is geen volledige risicobeoordeling mogelijk

Uitleg van de asbestdeskundige: De kelder staat onder water.

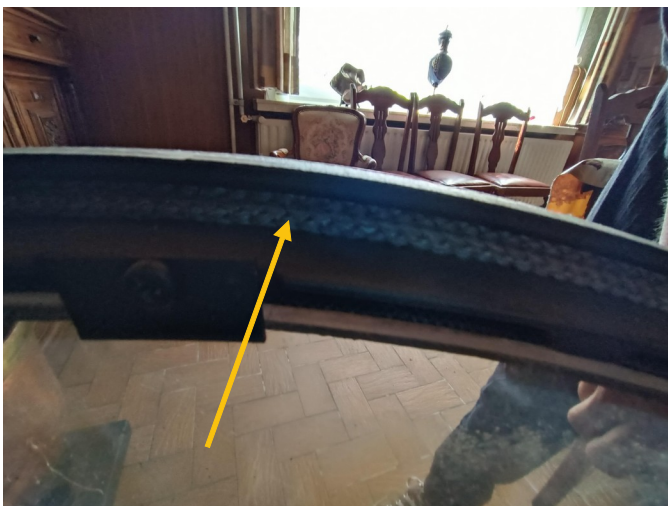
Het kachelkoord werd geïnspecteerd en als niet asbest-verdacht beschouwd. (synthetisch)

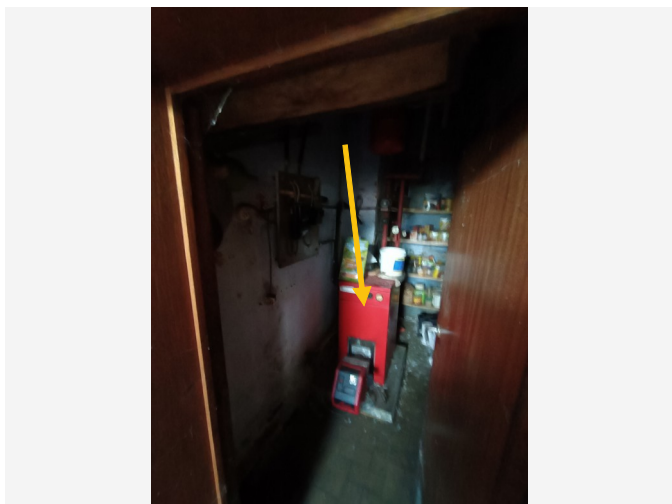
Er is geen data gekend over deze ketel, aangeraden bij onderhoud te laten nakijken door een opgeleid technicus of er al dan niet asbestverdachte pakkingen of dergelijke aanwezig zijn.

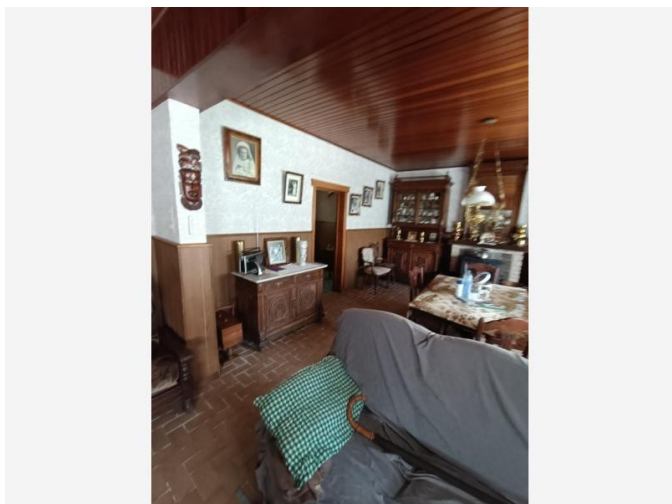
Alle plafonds zijn vals plaatmateriaal
