Asbestinventarisatetest

Nieuwstraat 88A, 2440 Geel

Attestnummer : 20240711-000406.000

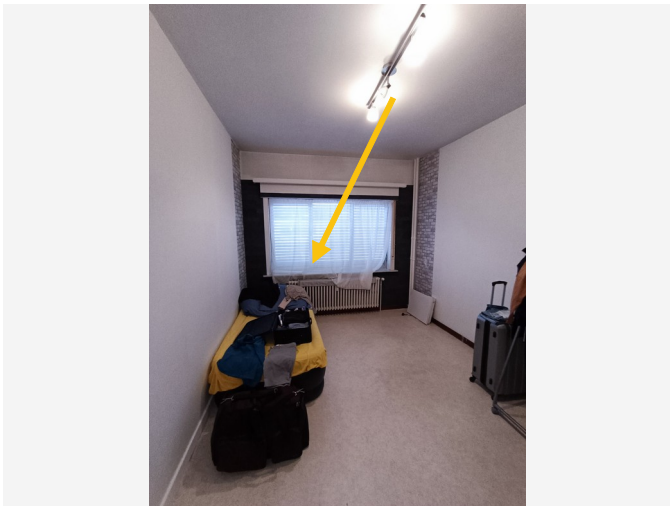
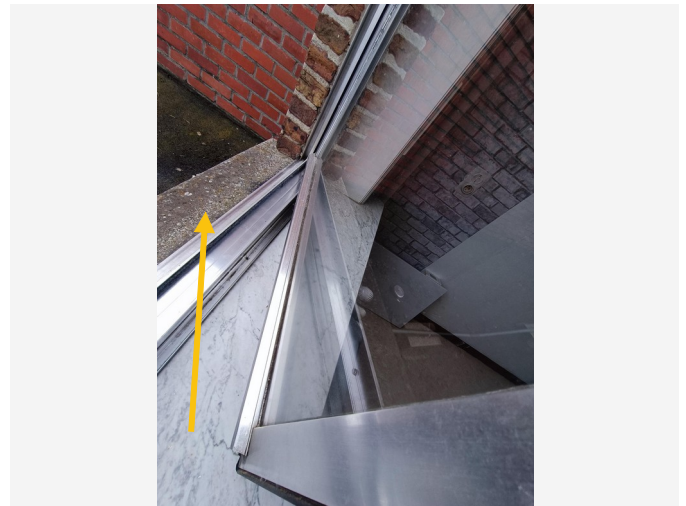
Het asbestmateriaal valt onder de mijlpaal van 2040.

Eindbeoordeling materiaalrisico	Verhoogd materiaalrisico en/of verhoogde kans op vezelvrijgave
---------------------------------	--

Gebondenheid	Categorie 1: hechtgebonden in oorsprong
Asbestsoort (vezeltype)	Alleen chrysotiel
Asbestconcentratie	Laag (< 50%)
Afschermingsgraad van het gehele materiaal	Geheel of deels vrij aan de buitenlucht
Toestand van het materiaal	Matig beschadigd, matig verweerd

Beschrijving	Vensterbank slaapkamer
Omgeving	Buiten
Primaire drager	Wandopening verticaal (raam, deur, ...)
Asbestmateriaal	Deksteen, muurkap - Vol
Bindmiddel van asbestmateriaal	Cement
Gebondenheid op basis van bindmiddel	Hecht
Hoeveelheid (oppervlakte - dikte - aantal)	<ul style="list-style-type: none">• 0,80 m² - 1,50 cm - 1 stuk
Totaal volume	0,012 m ³
Eenvoudig bereikbaar	Ja
Bevestigingswijze	<ul style="list-style-type: none">• Verlijmd, ingegoten, versmeerd
Identificatiemethode	Vaststelling zonder monsternamen
Destructieve handeling voor identificatie	Nee
Opmerking	<p>Vensterbank vertoont tekenen van asbestverdacht cement (auditieve controle).</p> <p>Het gaat hier om dezelfde vensterbanken als bij bus D (verdieping 1). Staalname bij bus D geeft uitsluitsel over de mogelijke asbesthoudendheid van de vensterbank van bus A.</p>

Verwijderen

- Zorg voor een veilig beheer. Vermijd het beschadigen van het asbestmateriaal. Controleer de toestand jaarlijks op wijzigingen.

- Eenvoudige handelingen: mag via doe-het-zelf of door werknemer(s) met opleidingsattest eenvoudige handelingen
De dorpels of tabletten kunnen voorzichtig losgebeiteld worden, extra bevochtigen om stof te voorkomen + dragen van de nodige beschermingsmiddelen (mondmasker ffp3, handschoenen, tyvec) verpakken in plastic folie en afvoeren naar het containerpark als hechtgebonden asbestafval.

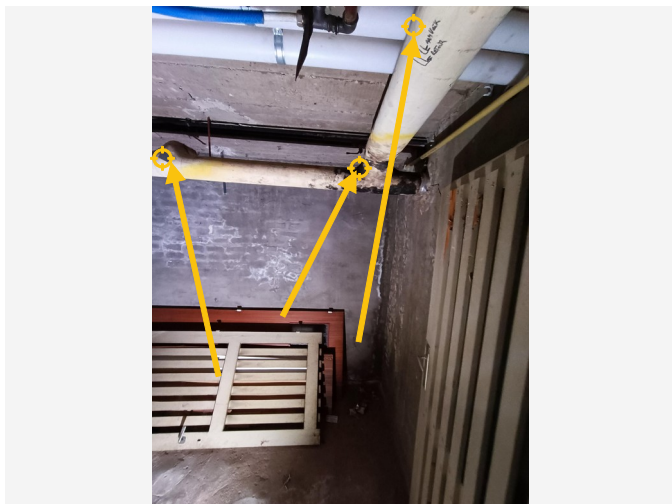
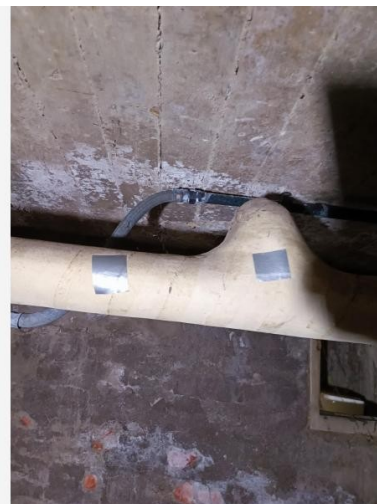
Het asbestmateriaal valt onder de mijlpaal van 2034.

Eindbeoordeling materiaalrisico	Verhoogd materiaalrisico en/of verhoogde kans op vezelvrijgave
---------------------------------	--

Gebondenheid	Categorie 2: niet-hechtgebonden met matrix
Asbestsoort (vezeltype)	Amfibool aanwezig, uitgezonderd crocidoliet
Asbestconcentratie	Hoog ($\geq 50\%$)
Afschermingsgraad van het gehele materiaal	Geheel of deels (ook) vrij aan de binnenlucht
Toestand van het materiaal	Onbeschadigd, niet verweerd

#	Type	Referentie	Resultaat
2.1	Mengmonster	8	Amosiet
2.2	Mengmonster	9	Amosiet

Beschrijving	Leidingisolatie kelderberging
Omgeving	Binnen
Primaire drager	HVAC infrastructuur en uitrusting
Asbestmateriaal	In-situ afwerkingslagen - Thermische isolatie
Bindmiddel van asbestmateriaal	Gips - kalk
Gebondenheid op basis van bindmiddel	Niet-hechtgebonden
Hoeveelheid (lengte - omtrek - dikte - aantal)	<ul style="list-style-type: none">• 15,50 m - 64,20 cm - 1,50 cm - 1 stuk
Totaal volume	0,149 m ³
Eenvoudig bereikbaar	Ja
Bevestigingswijze	<ul style="list-style-type: none">• Verlijmd, ingegoten, versmeerd
Identificatiemethode	Vaststelling met monsternamen
Destructieve handeling voor identificatie	Nee
Opmerking	<p>De leidingisolatie in de privéruimte is bemonsterd. De leidingisolatie loopt door in de andere ruimtes.</p> <p>Er werden mengmonsters genomen volgens de richtlijnen van het inspectieprotocol.</p> <p>Er kunnen bijkomende stalen genomen worden om bepaalde zones uit te sluiten</p>

Verwijderen

- Zorg voor een veilig beheer. Vermijd het beschadigen van het asbestmateriaal. Controleer de toestand jaarlijks op wijzigingen.
- Scherm in afwachting van verwijdering het asbestmateriaal af van luchtstromingen en verstoring: bijvoorbeeld door het te verpakken, te fixeren, af te dekken, signalisatie - afbakening aan te brengen, ...

- Hermetische zone (erkend asbestverwijderaars)
Gipsisolatie wordt losgesneden van dragermateriaal (leiding), asbesthoudend gips zal gemakkelijk verbrossen en is losgebonden. Om geen asbestvezels te verspreiden naar de omgeving, dient dit in hermetische zone verwijderd te worden.

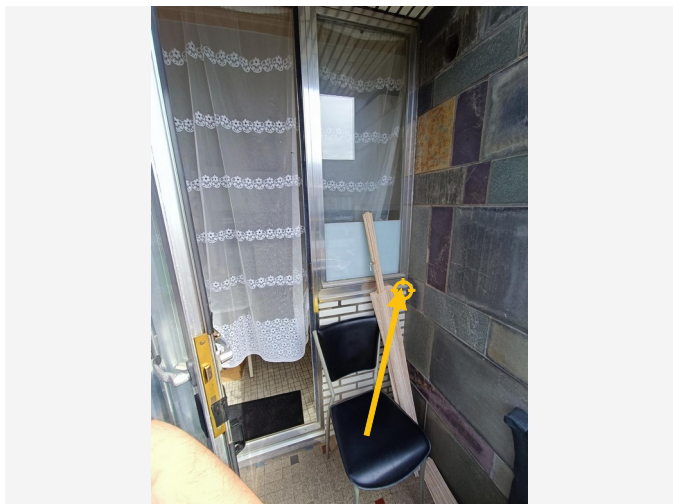
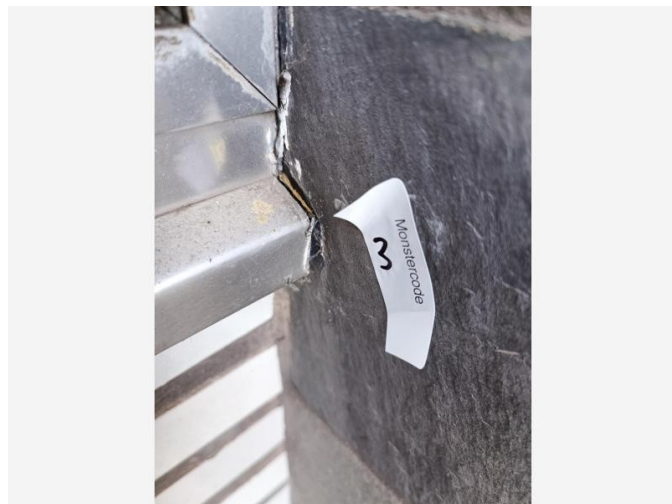
Eindbeoordeling materiaalrisico	Laag materiaalrisico en/of verlaagde kans op vezelvrijgave
---------------------------------	--

Gebondenheid	Categorie 1: hechtgebonden in oorsprong
Asbestsoort (vezeltype)	Alleen chrysotiel
Asbestconcentratie	Laag (< 50%)
Afschermingsgraad van het gehele materiaal	Geheel of deels vrij aan de buitenlucht
Toestand van het materiaal	Licht beschadigd, licht verweerd. Intact materiaal type Pical – asbestboard of categorie III 'gebondenheid'

#	Type	Referentie	Resultaat
3.1	Puntmonster	3	Chrysotiel

Beschrijving	Mastiek
Omgeving	Buiten
Primaire drager	Wandopening verticaal (raam, deur, ...)
Asbestmateriaal	In-situ afwerkingslagen - Pasta, stopverf, voegsel, stopsel, vulsel, mastiek, kitten, ...
Bindmiddel van asbestmateriaal	Kitten, mastiek, pasta
Gebondenheid op basis van bindmiddel	Hecht
Hoeveelheid (gewicht - aantal)	<ul style="list-style-type: none">• 6,50 kg - 1 stuk
Totaal gewicht	6,50 kg
Eenvoudig bereikbaar	Ja
Bevestigingswijze	<ul style="list-style-type: none">• Verlijmd, ingegoten, versmeerd
Identificatiemethode	Vaststelling met monstername
Destructieve handeling voor identificatie	Nee
Opmerking	<p>Mastiek voelt hard en stug aan. Bemonstering ter controle.</p> <p>Betreft +/- 28 lm</p> <p>Het gewicht en lm is een beredeneerde schatting. Er worden geen rechten verleend aan deze oppervlaktes. De dikte is een schatting die voorkomt uit de monsterplaatsen en is daarom niet altijd representatief</p>

Zorgvuldig beheren

- Zorg voor een veilig beheer. Vermijd het beschadigen van het asbestmateriaal. Controleer de toestand jaarlijks op wijzigingen.

- Eenvoudige handelingen: enkel door erkend asbestverwijderaar EH erkend saneerder . De saneerder motiveert de verwijderingsmethode in het werkplan. Verwijdering met puntafzuiging dmv een stofzuiger met absoluut filter of methode inslijpen baksteen . Oud raamwerk word gerecycleerd , er mogen geen restanten aan het raamwerk achter blijven.

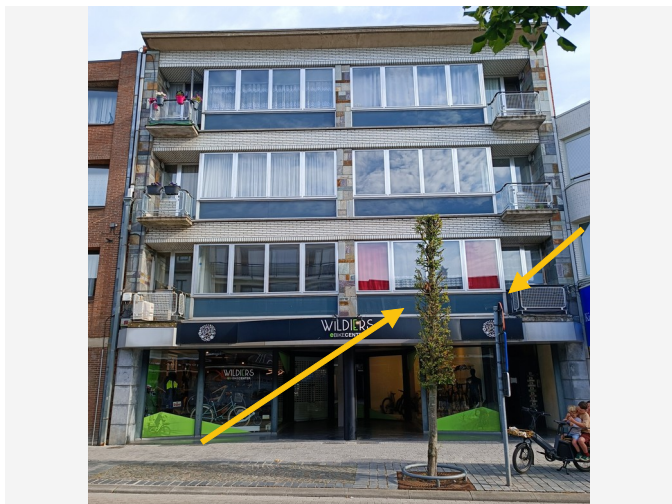
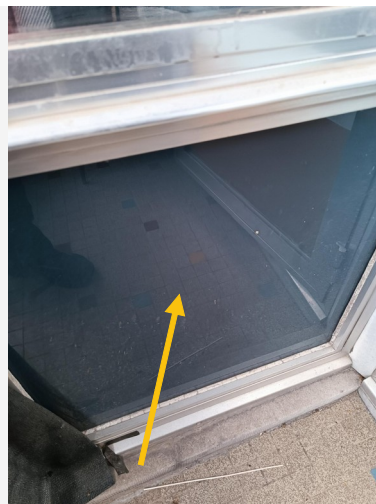
Eindbeoordeling materiaalrisico	Laag materiaalrisico en/of verlaagde kans op vezelvrijgave
---------------------------------	--

Gebondenheid	Categorie 1: hechtgebonden in oorsprong
Asbestsoort (vezeltype)	Crocidoliet aanwezig
Asbestconcentratie	Laag (< 50%)
Afschermingsgraad van het gehele materiaal	Geheel of deels vrij aan de buitenlucht
Toestand van het materiaal	Onbeschadigd, niet verweerd

Beschrijving	Glasal plaatwerk voorgevel
Omgeving	Buiten
Primaire drager	Wand buitenschil
Asbestmateriaal	Plaat, paneel, tablet - Geëmailleerd, type Glasal
Bindmiddel van asbestmateriaal	Cement
Gebondenheid op basis van bindmiddel	Hecht
Hoeveelheid (oppervlakte - dikte - aantal)	<ul style="list-style-type: none">• 6,06 m² - 0,50 cm - 1 stuk
Totaal volume	0,03 m ³
Eenvoudig bereikbaar	Ja
Bevestigingswijze	<ul style="list-style-type: none">• Geklemd
Identificatiemethode	Vaststelling zonder monsternamen
Destructieve handeling voor identificatie	Nee
Opmerking	Geëmailleerd plaatwerk werd herkend als zijnde glasal plaatwerk; asbestverdacht. Geen staalname mogelijk zonder schade.

Zorgvuldig beheren

- Zorg voor een veilig beheer. Vermijd het beschadigen van het asbestmateriaal. Controleer de toestand jaarlijks op wijzigingen.

- Eenvoudige handelingen: mag via doe-het-zelf of door werknemer(s) met opleidingsattest eenvoudige handelingen
EH opgeleid personeel 8 u basis . Bij vervangen van de ramen kunnen de panelen mee verwijderd worden door de plaatsers van nieuw raamwerk. Alle werknemer(s) moeten wel beschikken over een opleidingsattest eenvoudige handelingen 8u.

Raam/deur kader stofvrij maken dmv puntafzuiging met een hepa stofzuiger.

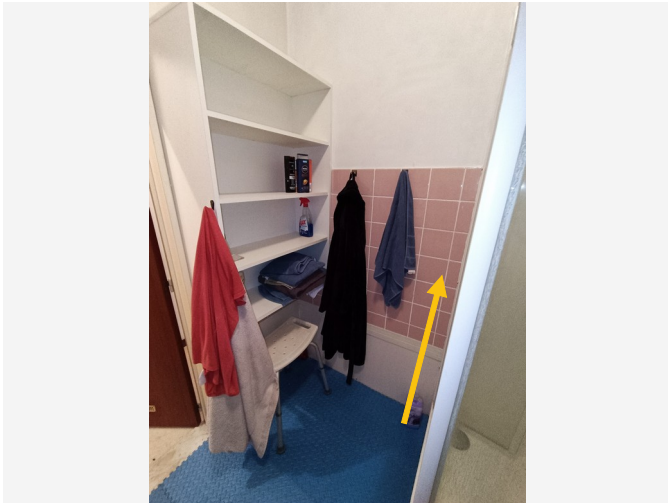
In het inspectieprotocol is een monsternamen van tegellijm verplicht om dit te identificeren als niet-asbesthoudend. Er waren geen facturen ter beschikking die bevestigen dat de tegels na 2001 waren geplaatst. Er waren geen bestaande beschadigingen aan de wandtegels om de lijm voldoende te kunnen inspecteren. Om dit af te toetsen is het aangewezen om bij eventuele renovatiewerken aan de tegels verder onderzoek/staalname te laten uitvoeren ter controle.

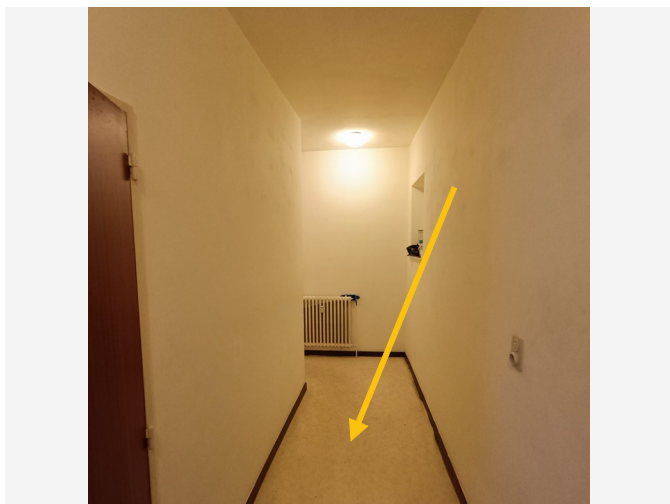
Volgens expertise kunnen we deze vinyl als niet asbest verdacht beschouwen (soepel en flexibel van structuur.)

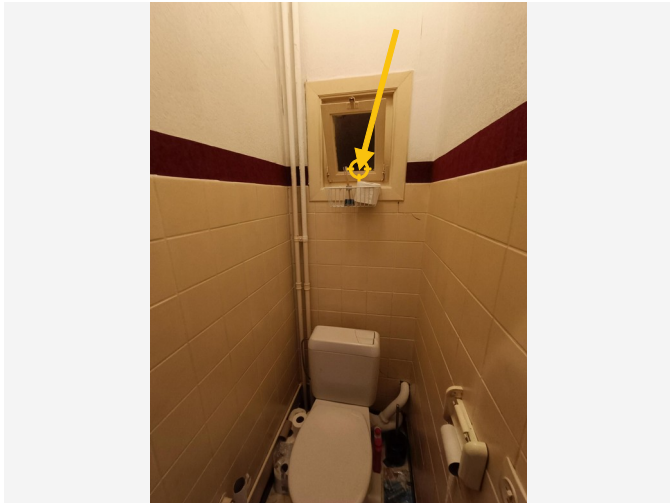
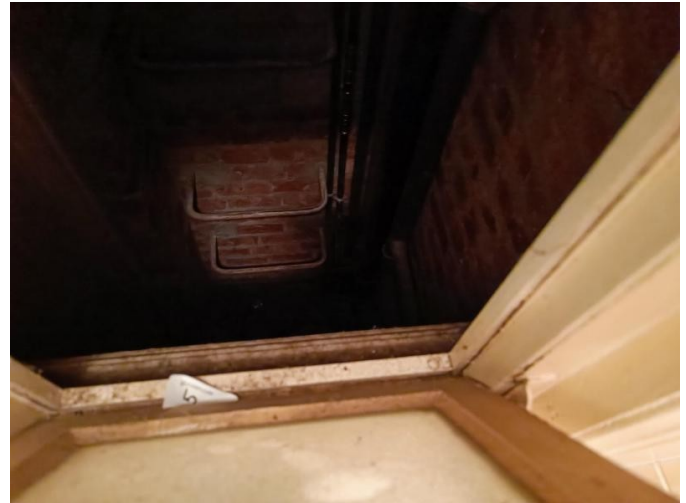
Geen asbest

#	Type	Referentie	Resultaat
7.1	Puntmonster	5	Geen asbest

Beschrijving	Stopverf houten raamwerk
Omgeving	Buiten
Primaire drager	Wandopening verticaal (raam, deur, ...)
Bindmiddel van materiaal	Kitten, mastiek, pasta
Gebondenheid op basis van bindmiddel	Hecht
Hoeveelheid (gewicht - aantal)	<ul style="list-style-type: none">• 1,50 kg - 1 stuk
Totaal gewicht	1,50 kg
Identificatiemethode	Vaststelling met monstername
Destructieve handeling voor identificatie	Nee
Opmerking	<p>Stopverf houten raamwerk dient verplicht bemonsterd te worden ter uitsluiting.</p> <p>Notitie hoeveelheden</p> <p>Betreft +/- 2.5 lm</p> <p>Het gewicht en lm is een beredeneerde schatting. Er worden geen rechten verleend aan deze oppervlaktes. De dikte is een schatting die voorkomt uit de monsterplaatsen en is daarom niet altijd representatief</p>

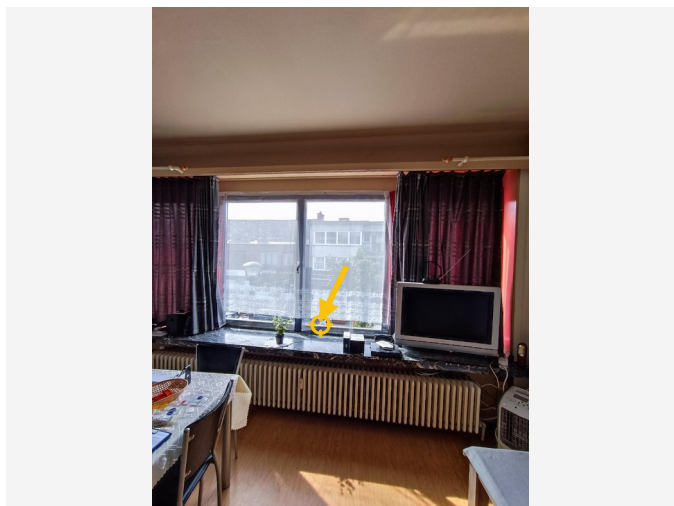
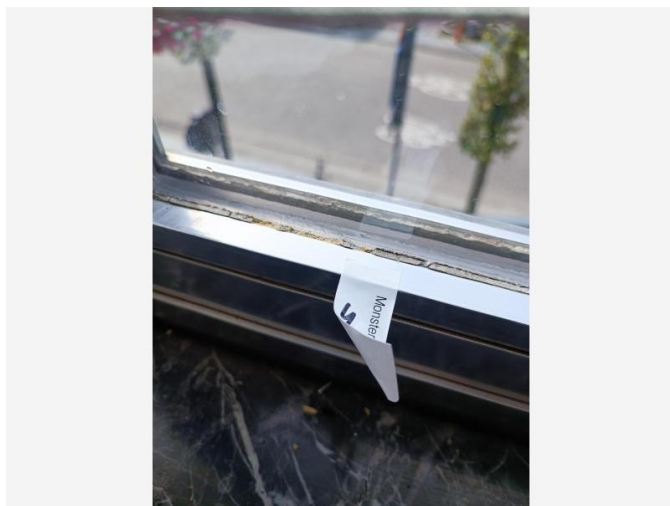
Fiche 8: Stopverf aluminium raamwerk

Geen asbest

#	Type	Referentie	Resultaat
8.1	Puntmonster	4	Geen asbest

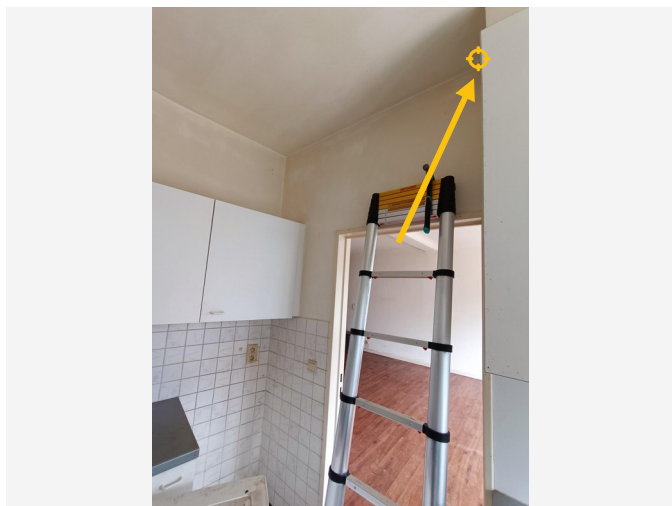
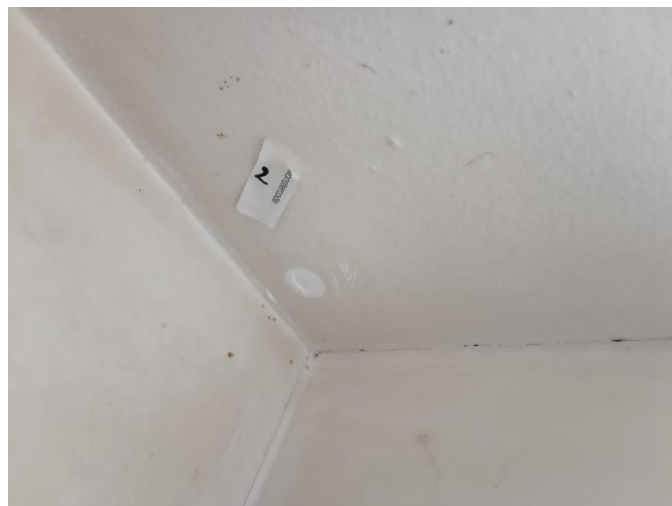
Fiche 9: Pleisterwerk plafond

Geen asbest

#	Type	Referentie	Resultaat
9.1	Mengmonster	2	Geen asbest

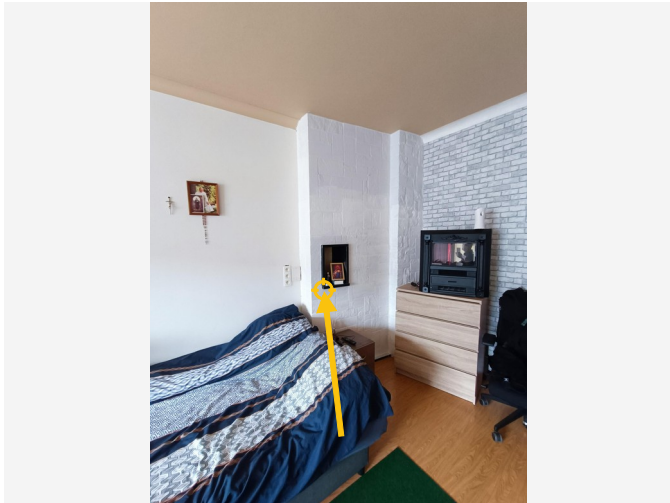
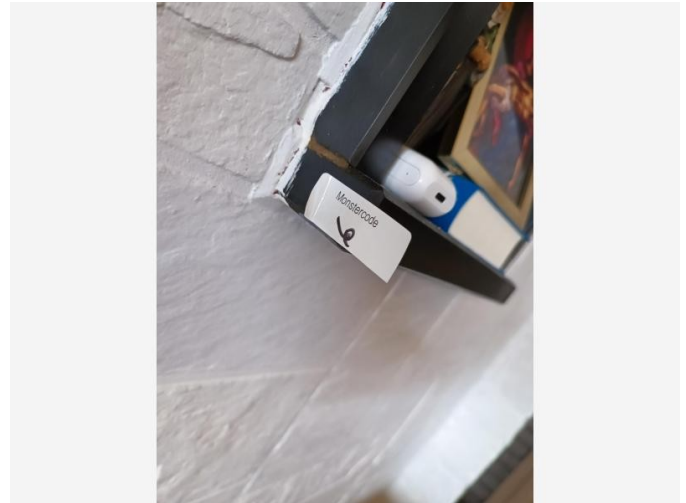
Geen asbest

#	Type	Referentie	Resultaat
10.1	Puntmonster	6	Geen asbest

Beschrijving	Zwarte tabletten leefruimte
Omgeving	Binnen
Primaire drager	Binnenwand
Bindmiddel van materiaal	Cement
Gebondenheid op basis van bindmiddel	Hecht
Hoeveelheid (oppervlakte - dikte - aantal)	• 0,80 m ² - 1,00 cm - 1 stuk
Totaal volume	0,008 m ³
Identificatiemethode	Vaststelling met monstername
Destructieve handeling voor identificatie	Nee
Opmerking	<p>In de leefruimte bevindt zich een nis, vervaardigd uit zwarte tabletten.</p> <p>Mogelijk asbestverdacht masal; staalname ter controle.</p> <p>De vermelde oppervlaktes, diktes, gewichten en volumes betreffen een bereedeneerde schatting. Er worden geen rechten verleend aan deze oppervlaktes/diktes/volumes.</p>

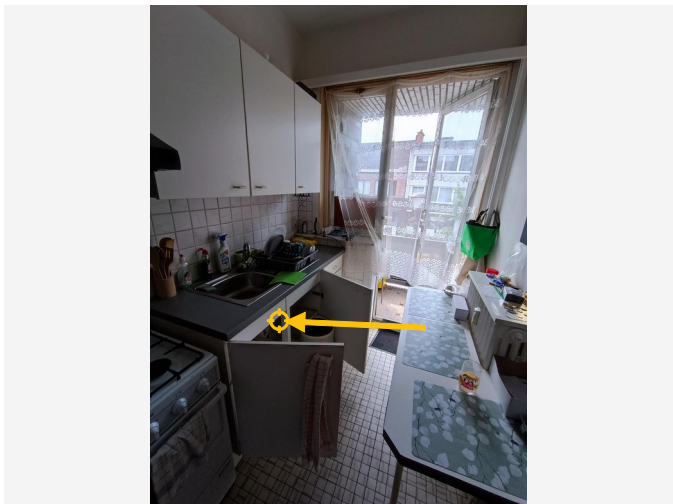
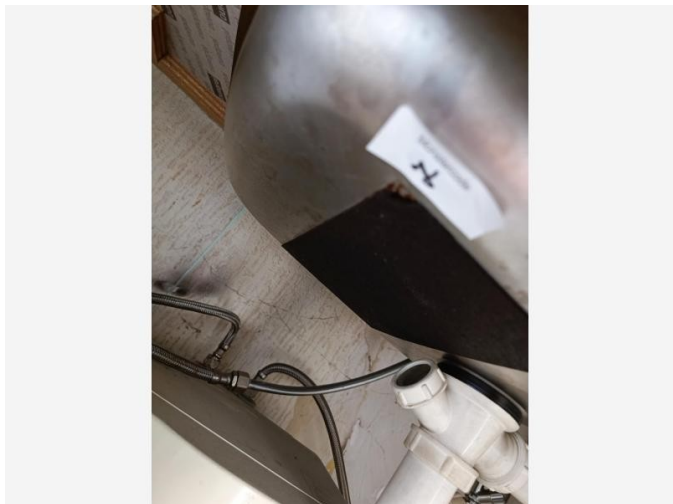
Fiche 11: Ontdreuningsplaatje

Geen asbest

#	Type	Referentie	Resultaat
11.1	Puntmonster	7	Geen asbest

Beschrijving	Ontdreuningsplaatje
Omgeving	Binnen
Primaire drager	Sanitaire infrastructuur en uitrusting (toe- en afvoer)
Bindmiddel van materiaal	Bitumen (roofing, teer, asfalt)
Gebondenheid op basis van bindmiddel	Hecht
Hoeveelheid (gewicht - aantal)	<ul style="list-style-type: none">• 0,20 kg - 1 stuk
Totaal gewicht	0,20 kg
Identificatiemethode	Vaststelling met monstername
Destructieve handeling voor identificatie	Nee
Opmerking	<p>Volgens inspectieprotocol dienen bitumen bemonsterd te worden ter uitsluiting.</p> <p>Ontdreuningsplaatje onderaan de wasbak is aldus bemonsterd.</p>

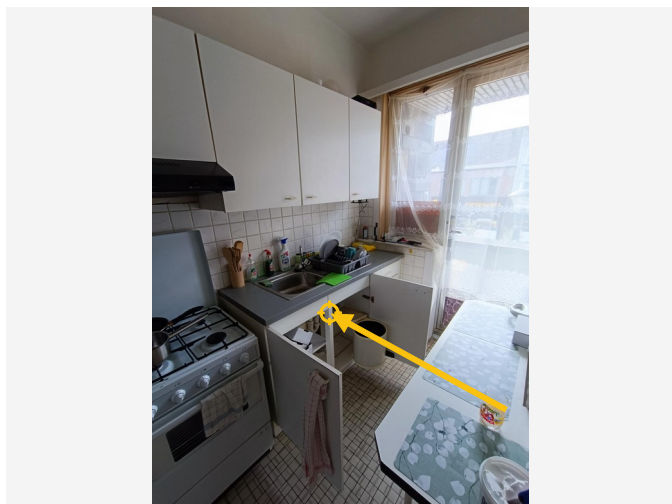
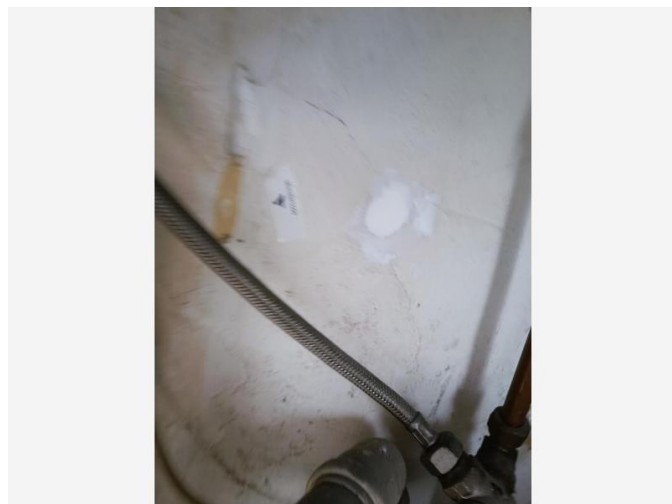
Fiche 12: Pleisterwerk muren

Geen asbest

#	Type	Referentie	Resultaat
12.1	Mengmonster	1	Geen asbest
