Asbestinventarisatetest

Nieuwstraat 88C, 2440 Geel

Attestnummer : 20240712-000295.000

Uitgegeven op : 12.07.2024

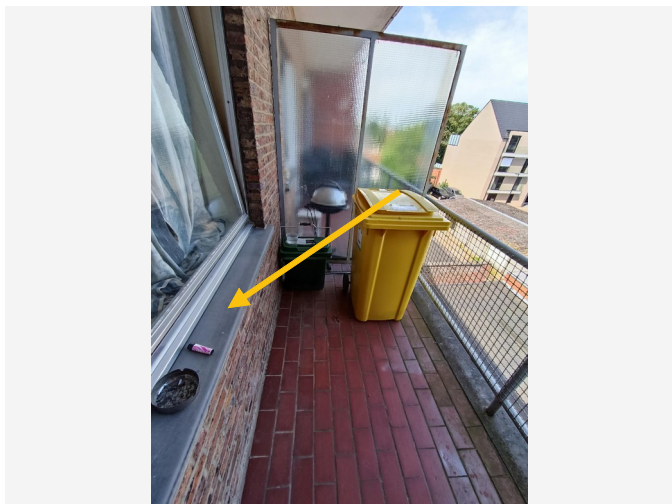
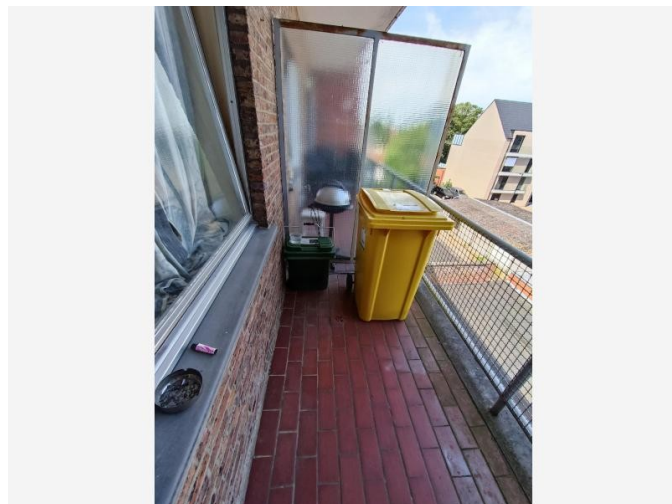
Het asbestmateriaal valt onder de mijlpaal van 2040.

Verwijderen

Eindbeoordeling materiaalrisico	Verhoogd materiaalrisico en/of verhoogde kans op vezelvrijgave
---------------------------------	--

Gebondenheid	Categorie 1: hechtgebonden in oorsprong
Asbestsoort (vezeltype)	Alleen chrysotiel
Asbestconcentratie	Laag (< 50%)
Afschermingsgraad van het gehele materiaal	Geheel of deels vrij aan de buitenlucht
Toestand van het materiaal	Matig beschadigd, matig verweerd

Beschrijving	Vensterbank terras
Omgeving	Buiten
Primaire drager	Wandopening verticaal (raam, deur, ...)
Asbestmateriaal	Deksteen, muurkap - Vol
Bindmiddel van asbestmateriaal	Cement
Gebondenheid op basis van bindmiddel	Hecht
Hoeveelheid (oppervlakte - dikte - aantal)	• 1,20 m ² - 1,00 cm - 1 stuk
Totaal volume	0,012 m ³
Eenvoudig bereikbaar	Ja
Bevestigingswijze	• Verlijmd, ingegoten, versmeerd
Identificatiemethode	Vaststelling zonder monstername
Destructieve handeling voor identificatie	Nee
Opmerking	Vensterbank vertoont tekenen van asbestverdacht cement (auditieve controle). Staalname bij bus F ter uitsluiting; zelfde soort vensterbank bij bus C.

- Zorg voor een veilig beheer. Vermijd het beschadigen van het asbestmateriaal. Controleer de toestand jaarlijks op wijzigingen.

- Eenvoudige handelingen: mag via doe-het-zelf of door werknemer(s) met opleidingsattest eenvoudige handelingen
De dorpels of tabletten kunnen voorzichtig losgebeiteld worden, extra bevochtigen om stof te voorkomen + dragen van de nodige beschermingsmiddelen (mondmasker ffp3, handschoenen, tyvec) verpakken in plastic folie en afvoeren naar het containerpark als hechtgebonden asbestafval.

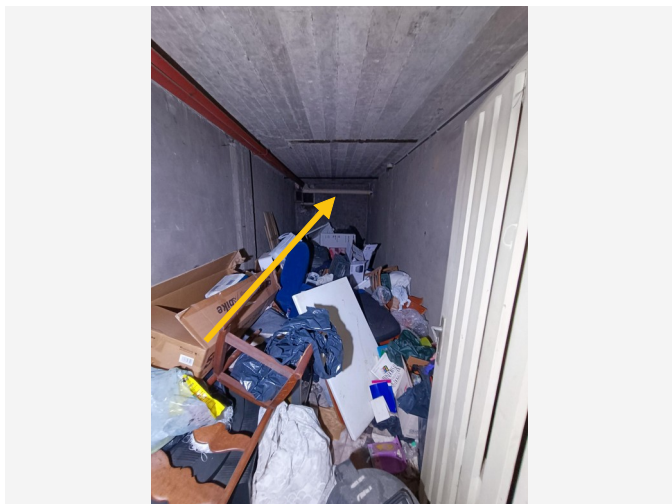
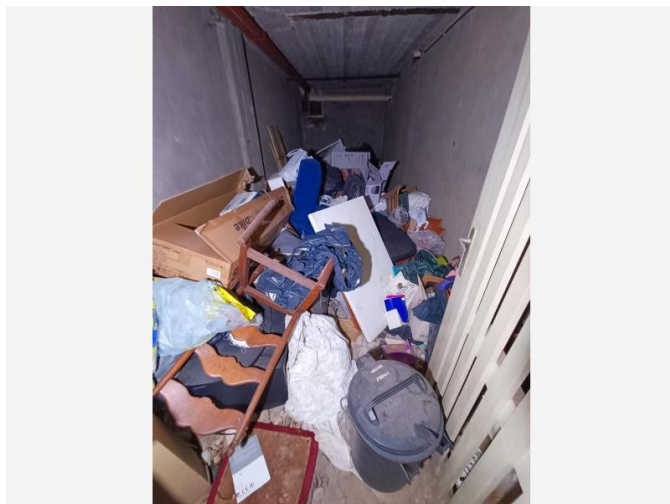
Het asbestmateriaal valt onder de mijlpaal van 2034.

Verwijderen

Eindbeoordeling materiaalrisico	Verhoogd materiaalrisico en/of verhoogde kans op vezelvrijgave
---------------------------------	--

Gebondenheid	Categorie 2: niet-hechtgebonden met matrix
Asbestsoort (vezeltype)	Amfibool aanwezig, uitgezonderd crocidoliet
Asbestconcentratie	Hoog ($\geq 50\%$)
Afschermingsgraad van het gehele materiaal	Geheel of deels (ook) vrij aan de binnenlucht
Toestand van het materiaal	Onbeschadigd, niet verweerd

#	Type	Referentie	Resultaat
2.1	Mengmonster	8	Amosiet
2.2	Mengmonster	9	Amosiet

Beschrijving	Leidingisolatie
Omgeving	Binnen
Primaire drager	HVAC infrastructuur en uitrusting
Asbestmateriaal	In-situ afwerkingslagen - Thermische isolatie
Bindmiddel van asbestmateriaal	Gips - kalk
Gebondenheid op basis van bindmiddel	Niet-hechtgebonden
Hoeveelheid (lengte - omtrek - dikte - aantal)	<ul style="list-style-type: none"> • 15,50 m - 64,20 cm - 1,50 cm - 1 stuk
Totaal volume	0,149 m ³
Eenvoudig bereikbaar	Ja
Bevestigingswijze	<ul style="list-style-type: none"> • Verlijmd, ingegoten, versmeerd
Identificatiemethode	Vaststelling met monsternamen
Destructieve handeling voor identificatie	Nee
Opmerking	<p>De leidingisolatie in de privéruimte is bemonsterd. De leidingisolatie loopt door in de andere ruimtes.</p> <p>Er werden mengmonsters genomen volgens de richtlijnen van het inspectieprotocol.</p> <p>Er kunnen bijkomende stalen genomen worden om bepaalde zones uit te sluiten</p>

- Zorg voor een veilig beheer. Vermijd het beschadigen van het asbestmateriaal. Controleer de toestand jaarlijks op wijzigingen.

- Hermetische zone (erkend asbestverwijderaar)
HZ: Gipsisolatie wordt losgesneden van dragermateriaal (leiding), asbesthoudend gips zal gemakkelijk verbrossen en is losgebonden. Om geen asbestvezels te verspreiden naar de omgeving, dient dit in hermetische zone verwijderd te worden.

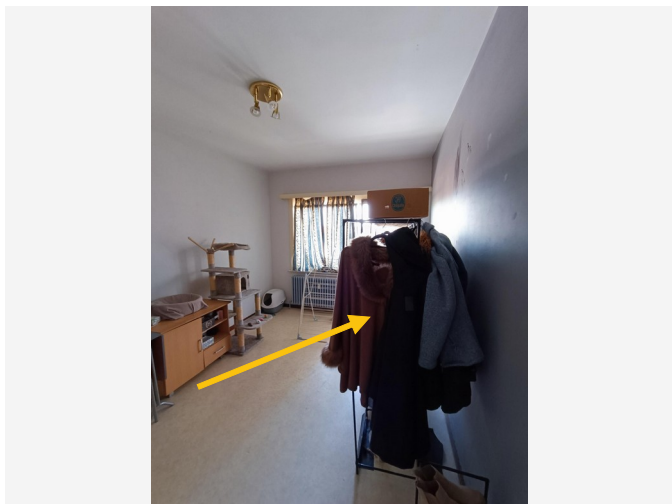
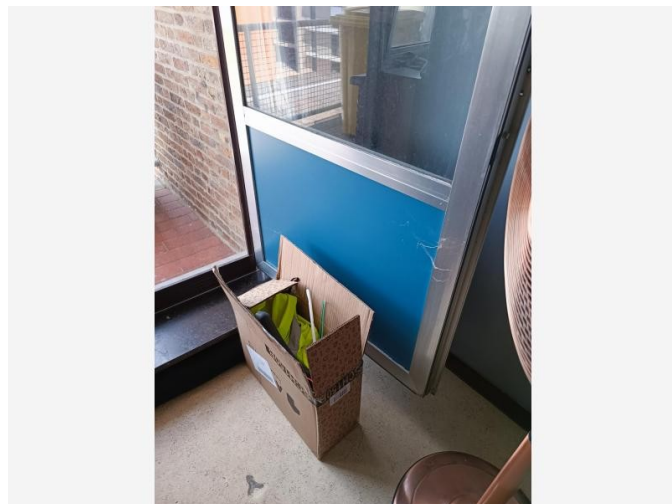
Het asbestmateriaal valt onder de mijlpaal van 2040.

Zorgvuldig beheren

Eindbeoordeling materiaalrisico	Laag materiaalrisico en/of verlaagde kans op vezelvrijgave
---------------------------------	--

Gebondenheid	Categorie 1: hechtgebonden in oorsprong
Asbestsoort (vezeltype)	Crocidoliet aanwezig
Asbestconcentratie	Laag (< 50%)
Afschermingsgraad van het gehele materiaal	Geheel of deels (ook) vrij aan de binnenlucht
Toestand van het materiaal	Onbeschadigd, niet verweerd

Beschrijving	Glasal plaat deur terras
Omgeving	Grenst aan binnen- en buitenlucht
Primaire drager	Wandopening verticaal (raam, deur, ...)
Asbestmateriaal	Plaat, paneel, tablet - Geëmailleerd, type Glasal
Bindmiddel van asbestmateriaal	Cement
Gebondenheid op basis van bindmiddel	Hecht
Hoeveelheid (oppervlakte - dikte - aantal)	• 1,20 m ² - 0,50 cm - 1 stuk
Totaal volume	0,006 m ³
Eenvoudig bereikbaar	Ja
Bevestigingswijze	• Geklemd
Identificatiemethode	Vaststelling zonder monsternamen
Destructieve handeling voor identificatie	Nee
Opmerking	Geëmailleerd plaatwerk werd herkend als zijnde glasal plaatwerk; asbestverdacht. Geen staalname mogelijk zonder schade.

- Zorg voor een veilig beheer. Vermijd het beschadigen van het asbestmateriaal. Controleer de toestand jaarlijks op wijzigingen.

- Eenvoudige handelingen: mag via doe-het-zelf of door werknemer(s) met opleidingsattest eenvoudige handelingen
EH opgeleid personeel 8 u basis . Bij vervangen van de ramen kunnen de panelen mee verwijderd worden door de plaatsers van nieuw raamwerk. Alle werknemer(s) moeten wel beschikken over een opleidingsattest eenvoudige handelingen 8u.

Raam/deur kader stofvrij maken dmv puntafzuiging met een hepa stofzuiger.

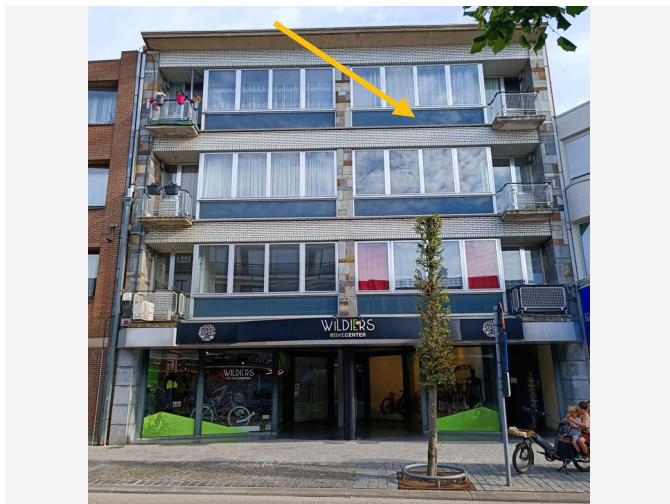
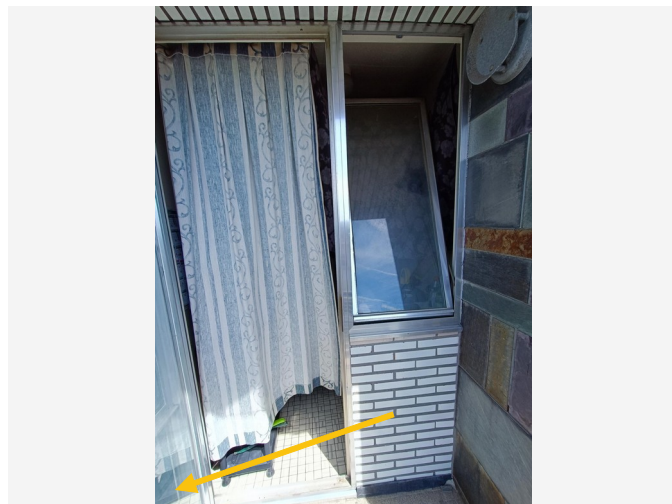
Het asbestmateriaal valt onder de mijlpaal van 2040.

Zorgvuldig beheren

Eindbeoordeling materiaalrisico	Laag materiaalrisico en/of verlaagde kans op vezelvrijgave
---------------------------------	--

Gebondenheid	Categorie 1: hechtgebonden in oorsprong
Asbestsoort (vezeltype)	Crocidoliet aanwezig
Asbestconcentratie	Laag (< 50%)
Afschermingsgraad van het gehele materiaal	Geheel of deels vrij aan de buitenlucht
Toestand van het materiaal	Onbeschadigd, niet verweerd

Beschrijving	Glasal plaatwerk gevel
Omgeving	Buiten
Primaire drager	Wand buitenschil
Asbestmateriaal	Plaat, paneel, tablet - Geëmailleerd, type Glasal
Bindmiddel van asbestmateriaal	Cement
Gebondenheid op basis van bindmiddel	Hecht
Hoeveelheid (oppervlakte - dikte - aantal)	<ul style="list-style-type: none">• 6,28 m² - 0,50 cm - 1 stuk
Totaal volume	0,031 m ³
Eenvoudig bereikbaar	Ja
Bevestigingswijze	<ul style="list-style-type: none">• Geklemd
Identificatiemethode	Vaststelling zonder monstername
Destructieve handeling voor identificatie	Nee
Opmerking	Geëmailleerd plaatwerk werd herkend als zijnde glasal plaatwerk; asbestverdacht. Geen staalname mogelijk zonder schade.

- Zorg voor een veilig beheer. Vermijd het beschadigen van het asbestmateriaal. Controleer de toestand jaarlijks op wijzigingen.

- Eenvoudige handelingen: mag via doe-het-zelf of door werknemer(s) met opleidingsattest eenvoudige handelingen
EH opgeleid personeel 8 u basis . Bij vervangen van de ramen kunnen de panelen mee verwijderd worden door de plaatsers van nieuw raamwerk. Alle werknemer(s) moeten wel beschikken over een opleidingsattest eenvoudige handelingen 8u.

Raam/deur kader stofvrij maken dmv puntafzuiging met een hepa stofzuiger.

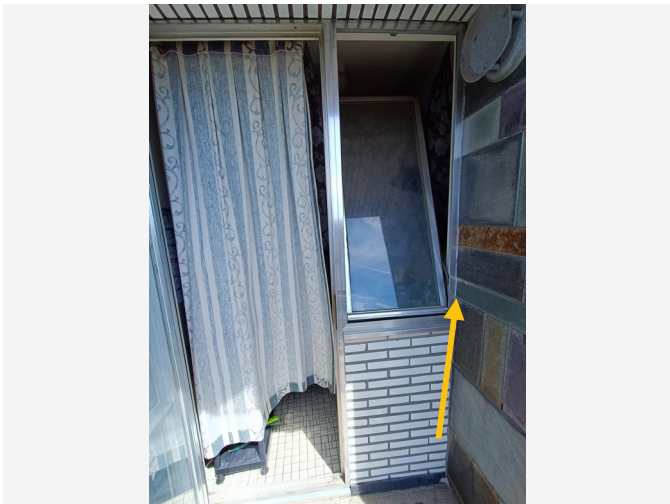
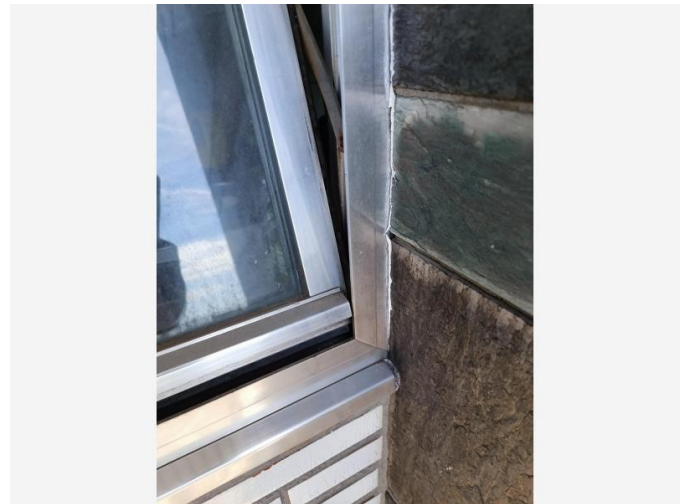
Het asbestmateriaal valt onder de mijlpaal van 2040.

Zorgvuldig beheren

Eindbeoordeling materiaalrisico	Laag materiaalrisico en/of verlaagde kans op vezelvrijgave
---------------------------------	--

Gebondenheid	Categorie 1: hechtgebonden in oorsprong
Asbestsoort (vezeltype)	Alleen chrysotiel
Asbestconcentratie	Laag (< 50%)
Afschermingsgraad van het gehele materiaal	Geheel of deels vrij aan de buitenlucht
Toestand van het materiaal	Licht beschadigd, licht verweerd. Intact materiaal type Pical – asbestboard of categorie III 'gebondenheid'

Beschrijving	Mastiek
Omgeving	Buiten
Primaire drager	Wandopening verticaal (raam, deur, ...)
Asbestmateriaal	In-situ afwerkingslagen - Pasta, stopverf, voegsel, stopsel, vulsel, mastiek, kitten, ...
Bindmiddel van asbestmateriaal	Kitten, mastiek, pasta
Gebondenheid op basis van bindmiddel	Hecht
Hoeveelheid (gewicht - aantal)	<ul style="list-style-type: none"> • 6,50 kg - 1 stuk
Totaal gewicht	6,50 kg
Eenvoudig bereikbaar	Ja
Bevestigingswijze	<ul style="list-style-type: none"> • Verlijmd, ingegoten, versmeerd
Identificatiemethode	Vaststelling zonder monsternamen
Destructieve handeling voor identificatie	Nee
Opmerking	<p>Mastiek voelt hard en stug aan. Bemonstering ter controle bij bus C (zelfde verdieping/raampartij).</p> <p>Betreft +/- 35 lm</p> <p>Het gewicht en lm is een berekende schatting. Er worden geen rechten verleend aan deze oppervlaktes. De dikte is een schatting die voorkomt uit de monsterplaatsen en is daarom niet altijd representatief</p>

- Zorg voor een veilig beheer. Vermijd het beschadigen van het asbestmateriaal. Controleer de toestand jaarlijks op wijzigingen.

- Eenvoudige handelingen: enkel door erkend asbestverwijderaar EH erkend saneerder . De saneerder motiveert de verwijderingsmethode in het werkplan. Verwijdering met puntafzuiging dmv een stofzuiger met absoluut filter of methode inslijpen baksteen . Oud raamwerk word gerecycleerd , er mogen geen restanten aan het raamwerk achter blijven.

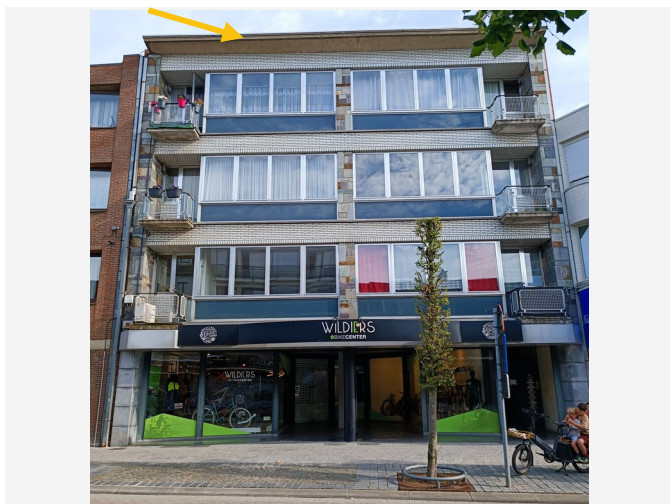
Tijdelijke beperking

Reden: Het te onderzoeken materiaal situeert zich hoger dan 3,50 m te rekenen vanaf een veilige ondergrond

Uitleg van de asbestdeskundige: Plat dak is niet bereikbaar, geen zicht op soort materiaal bovenop het gebouw.

Bij werken is het mogelijk een kraan of stelling klaar te zetten om na te kijken of hier asbestverdachte materialen aan te treffen zijn.

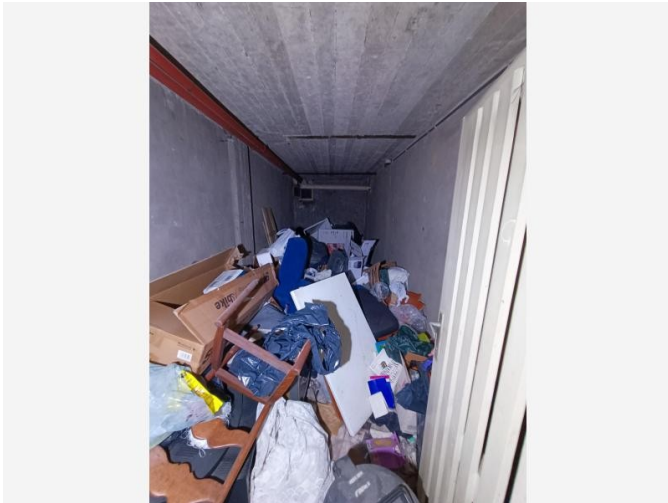
Tijdelijke beperking

Reden: Materiaal in opslag

Uitleg van de asbestdeskundige: Kelderberging ligt vol, geen volledig zicht op mogelijk aanwezige materialen.

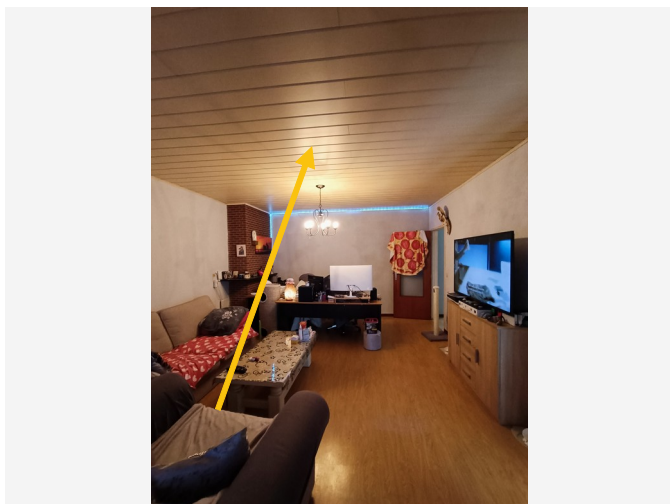
Het plafond in de leefruimte is afgewerkt met valse plafonds in plaatmateriaal. Het is niet duidelijk of er pleisterwerk aanwezig is achter deze valse plafonds, het is aangewezen om bijkomend onderzoek uit te voeren bij werken.

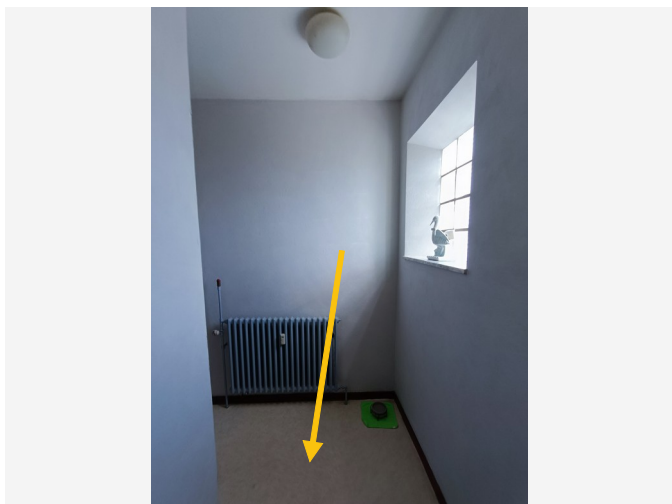
Volgens expertise kunnen we deze vinyl als niet asbest verdacht beschouwen (soepel en flexibel van structuur.)

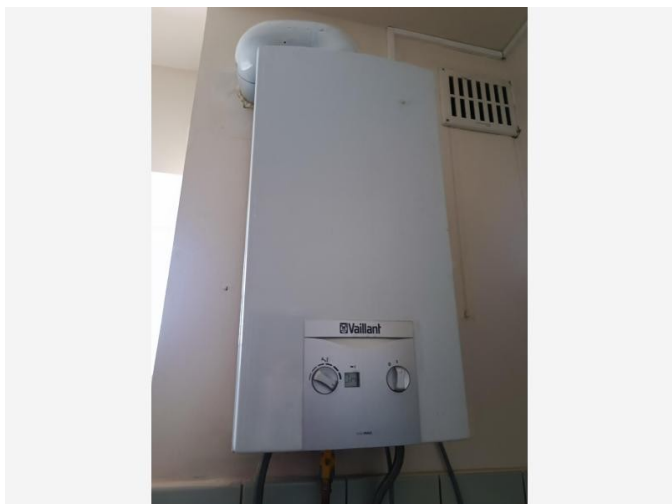
Afgaande op de serienummer, dateert de ketel van 2013.

We kunnen er van uit gaan dat deze geen asbesthoudende materialen bevat.

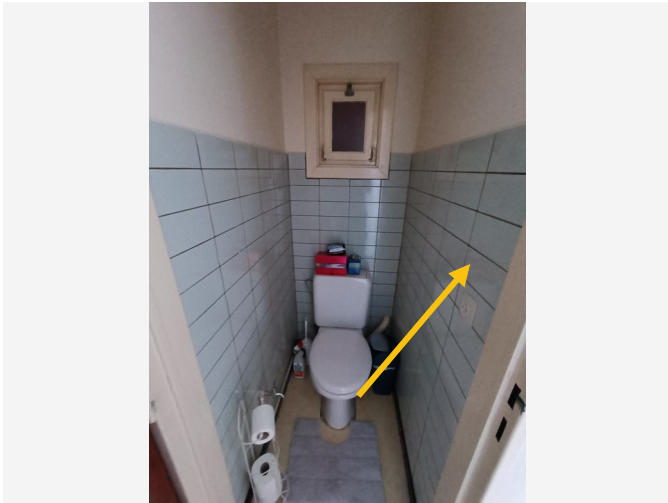
In het inspectieprotocol is een monstername van tegellijm verplicht om dit te identificeren als niet-asbesthoudend. Er waren geen facturen ter beschikking die bevestigen dat de tegels na 2001 waren geplaatst. Er waren geen bestaande beschadigingen aan de wandtegels om de lijm voldoende te kunnen inspecteren. Om dit af te toetsen is het aangewezen om bij eventuele renovatiewerken aan de tegels verder onderzoek/staalname te laten uitvoeren ter controle.
