Asbestinventarisatetest

Nieuwstraat 88D, 2440 Geel

Attestnummer : 20240712-000298.000

Uitgegeven op : 12.07.2024

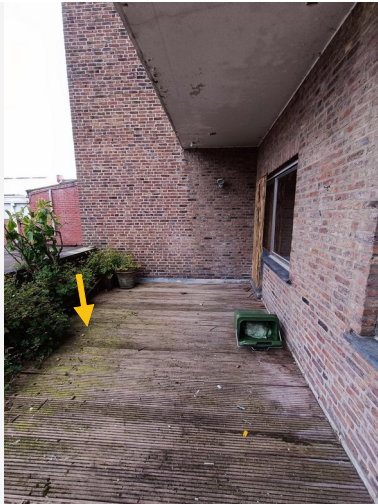
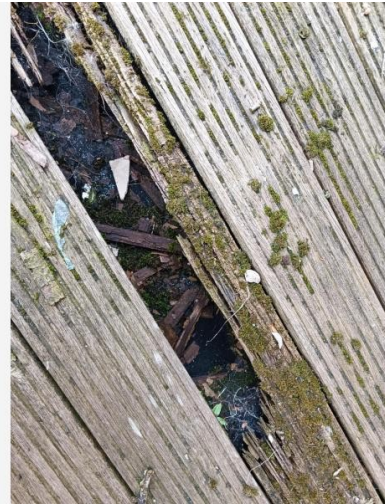
Eindbeoordeling materiaalrisico	Verhoogd materiaalrisico en/of verhoogde kans op vezelvrijgave
---------------------------------	--

Gebondenheid	Categorie 1: hechtgebonden in oorsprong
Asbestsoort (vezeltype)	Crocidoliet aanwezig
Asbestconcentratie	Laag (< 50%)
Afschermingsgraad van het gehele materiaal	Geheel of deels vrij aan de buitenlucht
Toestand van het materiaal	Matig beschadigd, matig verweerd

Beschrijving	Roofing terras
Omgeving	Buiten
Primaire drager	Plat dak
Asbestmateriaal	Dak- en gevelbekleding - Roofing
Bindmiddel van asbestmateriaal	Bitumen (roofing, teer, asfalt)
Gebondenheid op basis van bindmiddel	Hecht
Hoeveelheid (oppervlakte - aantal)	<ul style="list-style-type: none">• 41,05 m² - 1 stuk
Totale oppervlakte	41,05 m ²
Eenvoudig bereikbaar	Ja
Bevestigingswijze	<ul style="list-style-type: none">• Verlijmd, ingegoten, versmeerd
Identificatiemethode	Vaststelling zonder monstername Motivatie: Groot risico op structurele gevolgschade (lekschade, werking installatie,...)
Destructieve handeling voor identificatie	Nee
Opmerking	Onder de bankirai planken is een plek roofing zichtbaar. Geen mogelijkheid tot staalname zonder lekken te veroorzaken. Materiaal wordt als gevolgd als asbestverdacht genoteerd.

Verwijderen

- Zorg voor een veilig beheer. Vermijd het beschadigen van het asbestmateriaal. Controleer de toestand jaarlijks op wijzigingen.

- Eenvoudige handelingen: mag via doe-het-zelf of door werknemer(s) met opleidingsattest eenvoudige handelingen
Opgeleid personeel (dak werker met 8u basisopleiding asbest)
- Eenvoudige handelingen: enkel door erkend asbestverwijderaar
EH erkend saneerder, verwijdering dient te gebeuren volgens de geldende voorschriften en veiligheidsnormen

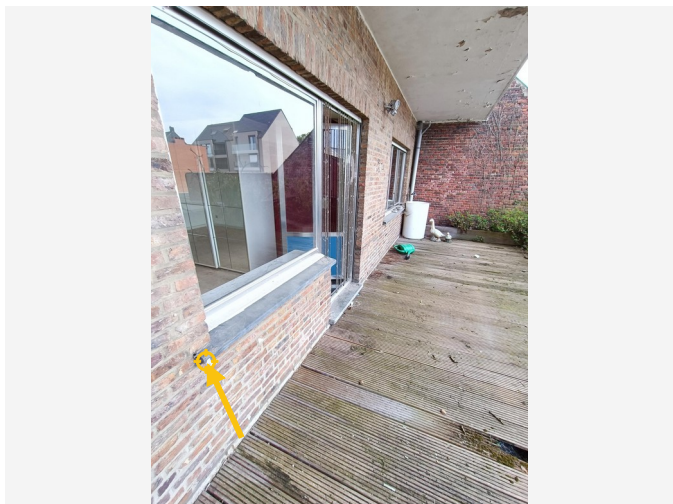
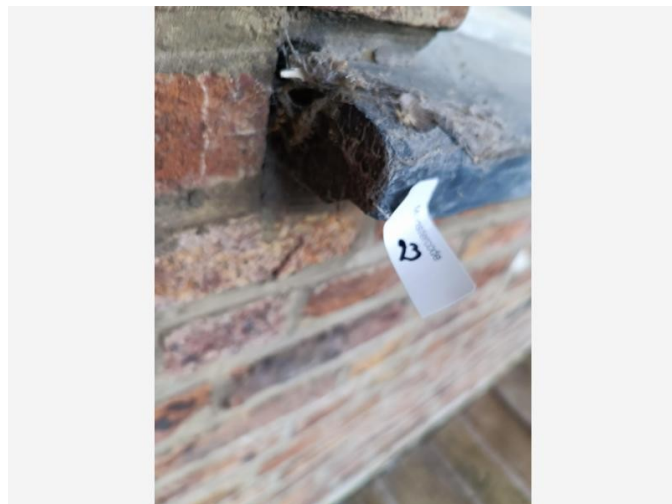
Eindbeoordeling materiaalrisico	Zeer laag materiaalrisico en/of zeer lage kans op vezelvrijgave
---------------------------------	---

Gebondenheid	Categorie 1: hechtgebonden in oorsprong
Asbestsoort (vezeltype)	Alleen chrysotiel
Asbestconcentratie	Laag (< 50%)
Afschermingsgraad van het gehele materiaal	Geheel of deels vrij aan de buitenlucht
Toestand van het materiaal	Onbeschadigd, niet verweerd

#	Type	Referentie	Resultaat
2.1	Puntmonster	23	Chrysotiel

Beschrijving	Vensterbank terras
Omgeving	Buiten
Primaire drager	Wandopening verticaal (raam, deur, ...)
Asbestmateriaal	Deksteen, muurkap - Vol
Bindmiddel van asbestmateriaal	Cement
Gebondenheid op basis van bindmiddel	Hecht
Hoeveelheid (oppervlakte - dikte - aantal)	• 2,00 m ² - 1,50 cm - 1 stuk
Totaal volume	0,03 m ³
Eenvoudig bereikbaar	Ja
Bevestigingswijze	• Verlijmd, ingegoten, versmeerd
Identificatiemethode	Vaststelling met monstername
Destructieve handeling voor identificatie	Nee
Opmerking	Vensterbank aan het terras werd bemonsterd. Mogelijk asbestcement toepassing. Staalname ter uitsluiting.

Zorgvuldig beheren

- Zorg voor een veilig beheer. Vermijd het beschadigen van het asbestmateriaal. Controleer de toestand jaarlijks op wijzigingen.

- Eenvoudige handelingen: mag via doe-het-zelf of door werknemer(s) met opleidingsattest eenvoudige handelingen
De dorpels of tabletten kunnen voorzichtig losgebeiteld worden, extra bevochtigen om stof te voorkomen + dragen van de nodige beschermingsmiddelen (mondmasker ffp3, handschoenen, tyvec) verpakken in plastic folie en afvoeren naar het containerpark als hechtgebonden asbestafval.

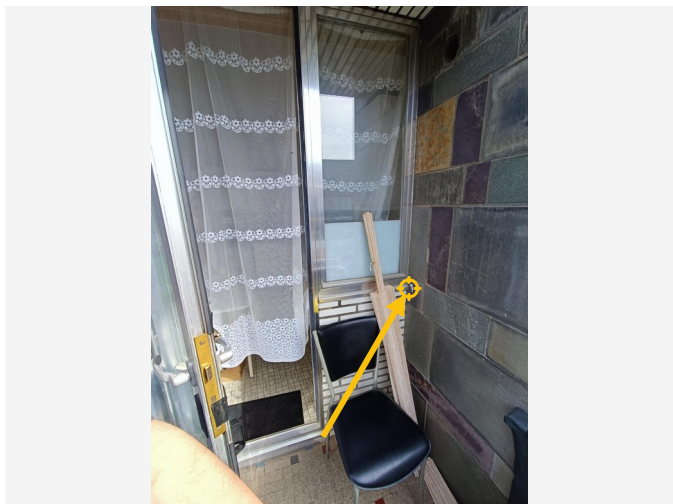
Eindbeoordeling materiaalrisico	Laag materiaalrisico en/of verlaagde kans op vezelvrijgave
---------------------------------	--

Gebondenheid	Categorie 1: hechtgebonden in oorsprong
Asbestsoort (vezeltype)	Alleen chrysotiel
Asbestconcentratie	Laag (< 50%)
Afschermingsgraad van het gehele materiaal	Geheel of deels vrij aan de buitenlucht
Toestand van het materiaal	Licht beschadigd, licht verweerd. Intact materiaal type Pical – asbestboard of categorie III 'gebondenheid'

#	Type	Referentie	Resultaat
3.1	Puntmonster	3	Chrysotiel

Beschrijving	Mastiek
Omgeving	Buiten
Primaire drager	Wandopening verticaal (raam, deur, ...)
Asbestmateriaal	In-situ afwerkingslagen - Pasta, stopverf, voegsel, stopsel, vulsel, mastiek, kitten, ...
Bindmiddel van asbestmateriaal	Kitten, mastiek, pasta
Gebondenheid op basis van bindmiddel	Hecht
Hoeveelheid (gewicht - aantal)	<ul style="list-style-type: none"> • 7,01 kg - 1 stuk
Totaal gewicht	7,01 kg
Eenvoudig bereikbaar	Ja
Bevestigingswijze	<ul style="list-style-type: none"> • Verlijmd, ingegoten, versmeerd
Identificatiemethode	Vaststelling met monsternamen
Destructieve handeling voor identificatie	Nee
Opmerking	<p>Mastiek voelt hard en stug aan. Bemonstering ter controle bij bus A (zelfde verdieping/raampartij).</p> <p>Betreft +/- 35 lm</p> <p>Het gewicht en lm is een berekende schatting. Er worden geen rechten verleend aan deze oppervlaktes. De dikte is een schatting die voorkomt uit de monsterplaatsen en is daarom niet altijd representatief</p>

Zorgvuldig beheren

- Zorg voor een veilig beheer. Vermijd het beschadigen van het asbestmateriaal. Controleer de toestand jaarlijks op wijzigingen.

- Eenvoudige handelingen: enkel door erkend asbestverwijderaar EH erkend saneerder . De saneerder motiveert de verwijderingsmethode in het werkplan. Verwijdering met puntafzuiging dmv een stofzuiger met absoluut filter of methode inslijpen baksteen . Oud raamwerk word gerecycleerd , er mogen geen restanten aan het raamwerk achter blijven.

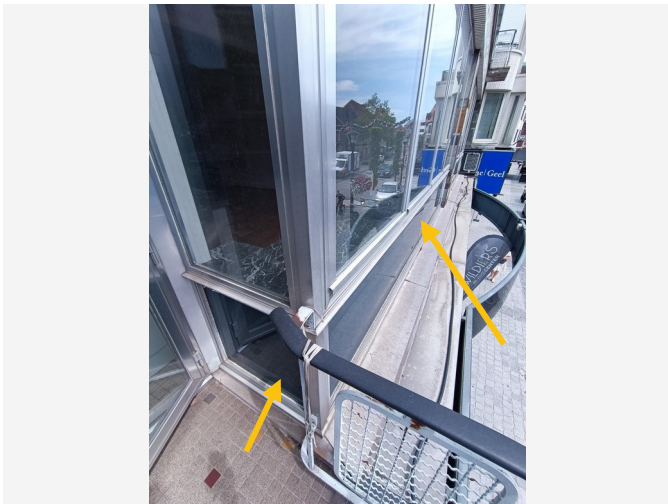
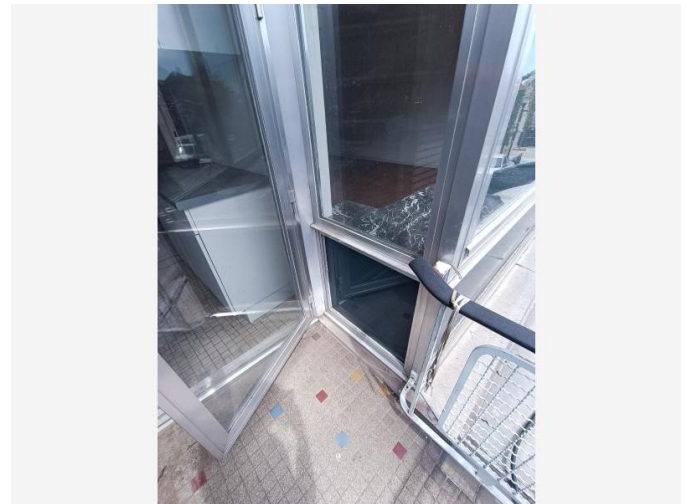
Eindbeoordeling materiaalrisico	Laag materiaalrisico en/of verlaagde kans op vezelvrijgave
---------------------------------	--

Gebondenheid	Categorie 1: hechtgebonden in oorsprong
Asbestsoort (vezeltype)	Crocidoliet aanwezig
Asbestconcentratie	Laag (< 50%)
Afschermingsgraad van het gehele materiaal	Geheel of deels vrij aan de buitenlucht
Toestand van het materiaal	Onbeschadigd, niet verweerd

Beschrijving	Glasal plaatwerk voorgevel
Omgeving	Buiten
Primaire drager	Wand buitenschil
Asbestmateriaal	Plaat, paneel, tablet - Geëmailleerd, type Glasal
Bindmiddel van asbestmateriaal	Cement
Gebondenheid op basis van bindmiddel	Hecht
Hoeveelheid (oppervlakte - dikte - aantal)	• 6,28 m ² - 0,50 cm - 1 stuk
Totaal volume	0,031 m ³
Eenvoudig bereikbaar	Ja
Bevestigingswijze	• Geklemd
Identificatiemethode	Vaststelling zonder monstername
Destructieve handeling voor identificatie	Nee
Opmerking	Geëmailleerd plaatwerk werd herkend als zijnde glasal plaatwerk; asbestverdacht. Geen staalname mogelijk zonder schade.

Zorgvuldig beheren

- Zorg voor een veilig beheer. Vermijd het beschadigen van het asbestmateriaal. Controleer de toestand jaarlijks op wijzigingen.

- Eenvoudige handelingen: mag via doe-het-zelf of door werknemer(s) met opleidingsattest eenvoudige handelingen
EH opgeleid personeel 8 u basis . Bij vervangen van de ramen kunnen de panelen mee verwijderd worden door de plaatsers van nieuw raamwerk. Alle werknemer(s) moeten wel beschikken over een opleidingsattest eenvoudige handelingen 8u.

Raam/deur kader stofvrij maken dmv puntafzuiging met een hepa stofzuiger.

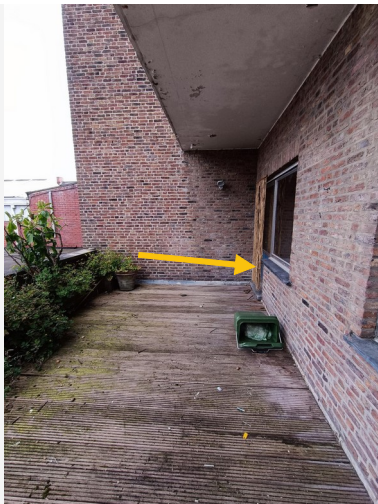
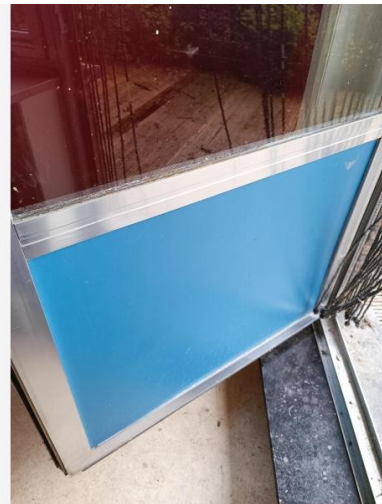
Eindbeoordeling materiaalisico	Laag materiaalisico en/of verlaagde kans op vezelvrijgave
--------------------------------	---

Gebondenheid	Categorie 1: hechtgebonden in oorsprong
Asbestsoort (vezeltype)	Crocidoliet aanwezig
Asbestconcentratie	Laag (< 50%)
Afschermingsgraad van het gehele materiaal	Geheel of deels (ook) vrij aan de binnenlucht
Toestand van het materiaal	Onbeschadigd, niet verweerd

Beschrijving	Glasal plaatwerk terrasdeuren
Omgeving	Grenst aan binnen- en buitenlucht
Primaire drager	Wandopening verticaal (raam, deur, ...)
Asbestmateriaal	Plaat, paneel, tablet - Geëmailleerd, type Glasal
Bindmiddel van asbestmateriaal	Cement
Gebondenheid op basis van bindmiddel	Hecht
Hoeveelheid (oppervlakte - dikte - aantal)	<ul style="list-style-type: none">• 1,00 m² - 0,50 cm - 2 stuks
Totaal volume	0,01 m ³
Eenvoudig bereikbaar	Ja
Bevestigingswijze	<ul style="list-style-type: none">• Geklemd
Identificatiemethode	Vaststelling zonder monsternamen
Destructieve handeling voor identificatie	Nee
Opmerking	Geëmailleerd plaatwerk werd herkend als zijnde glasal plaatwerk; asbestverdacht. Geen staalname mogelijk zonder schade.

Zorgvuldig beheren

- Zorg voor een veilig beheer. Vermijd het beschadigen van het asbestmateriaal. Controleer de toestand jaarlijks op wijzigingen.

- Eenvoudige handelingen: mag via doe-het-zelf of door werknemer(s) met opleidingsattest eenvoudige handelingen
EH opgeleid personeel 8 u basis . Bij vervangen van de ramen kunnen de panelen mee verwijderd worden door de plaatsers van nieuw raamwerk. Alle werknemer(s) moeten wel beschikken over een opleidingsattest eenvoudige handelingen 8u.

Raam/deur kader stofvrij maken dmv puntafzuiging met een hepa stofzuiger.

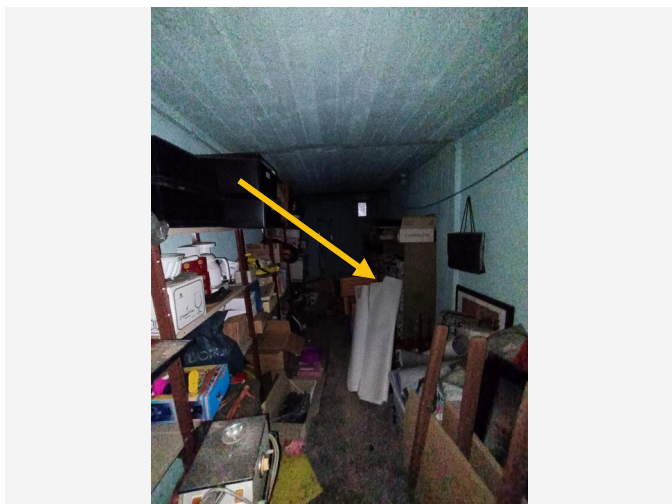
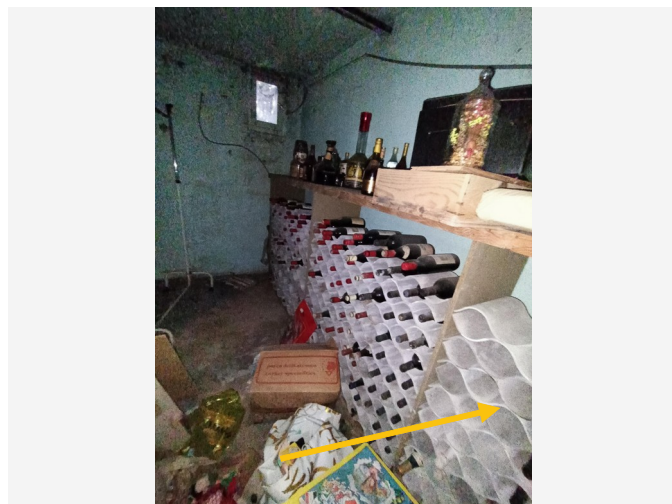
Eindbeoordeling materiaalrisico	Laag materiaalrisico en/of verlaagde kans op vezelvrijgave
---------------------------------	--

Gebondenheid	Categorie 1: hechtgebonden in oorsprong
Asbestsoort (vezeltype)	Crocidoliet aanwezig
Asbestconcentratie	Laag (< 50%)
Afschermingsgraad van het gehele materiaal	Geheel of deels (ook) vrij aan de binnenlucht
Toestand van het materiaal	Onbeschadigd, niet verweerd

Beschrijving	Golfplaten rek
Omgeving	Binnen
Primaire drager	Onderdelen - stock
Asbesttoepassing	Dak- en gevelbekleding - Golfplaat
Bindmiddel van asbesttoepassing	Cement
Gebondenheid op basis van bindmiddel	Hecht
Hoeveelheid (oppervlakte - aantal)	• 72,00 m ² - 1 stuk
Totale oppervlakte	72,00 m ²
Identificatiemethode	Vaststelling zonder monsternamen
Destructieve handeling voor identificatie	Nee
Opmerking	Golfplaten werden herkend als asbesthoudende golfplaten. Deze platen liggen los en werden als flessenrek gebruikt.

- Verwijder deze asbesttoepassing zo snel mogelijk. Volg de toestand goed op.

- Eenvoudige handelingen: mag via doe-het-zelf of door werknemer(s) met opleidingsattest eenvoudige handelingen
Bij de gemeente of het plaatselijk containerpark kan je afsluitzakken opvragen om het afval dubbel te verpakken en het af te voeren als hechtgebonden materiaal naar het containerpark. Bescherm jezelf voldoende met de nodige PBM's (mondmasker FFP3, handschoenen, Tyvec, ...).

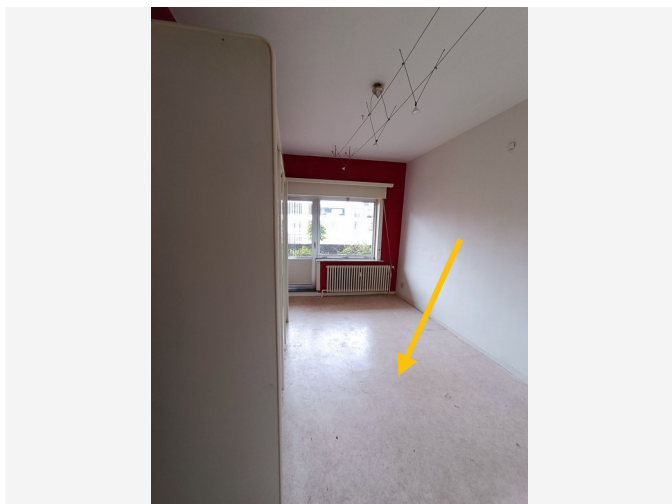
Volgens expertise kunnen we deze vinyl als niet asbest verdacht beschouwen (soepel en flexibel van structuur.)

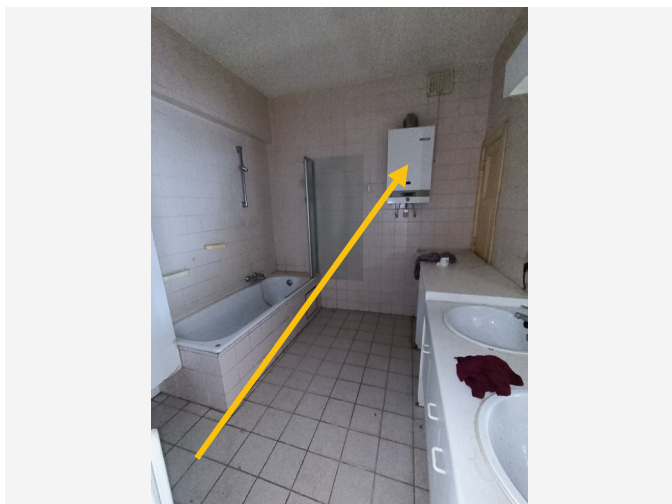
De ketel van het merk Junkers werd nagekeken op asbesthoudende materialen.

Dit type (WR400) bevatte asbesthoudende materialen tot bouwjaar 1989. De huidige ketel is van bouwjaar 1992.

Extra controle door een techniker aangeraden voor zekerheid.

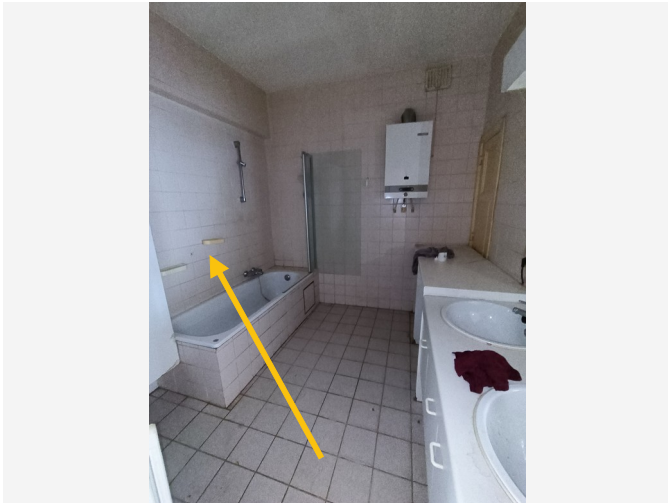
In het inspectieprotocol is een monstername van tegellijm verplicht om dit te identificeren als niet-asbesthoudend. Er waren geen facturen ter beschikking die bevestigen dat de tegels na 2001 waren geplaatst. Er waren geen bestaande beschadigingen aan de wandtegels om de lijm voldoende te kunnen inspecteren. Om dit af te toetsen is het aangewezen om bij eventuele renovatiewerken aan de tegels verder onderzoek/staalname te laten uitvoeren ter controle.

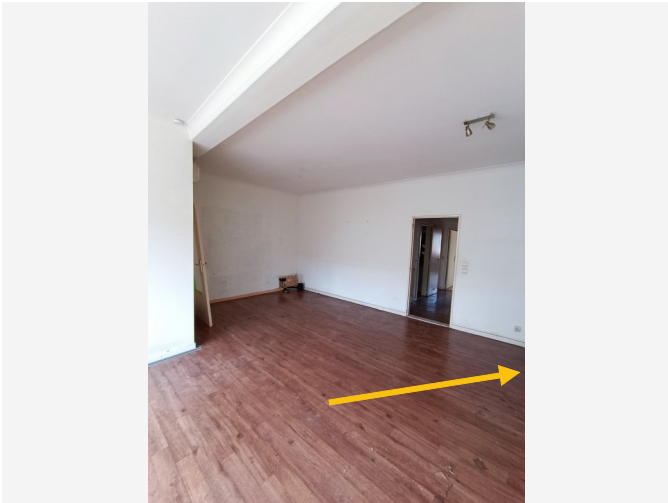
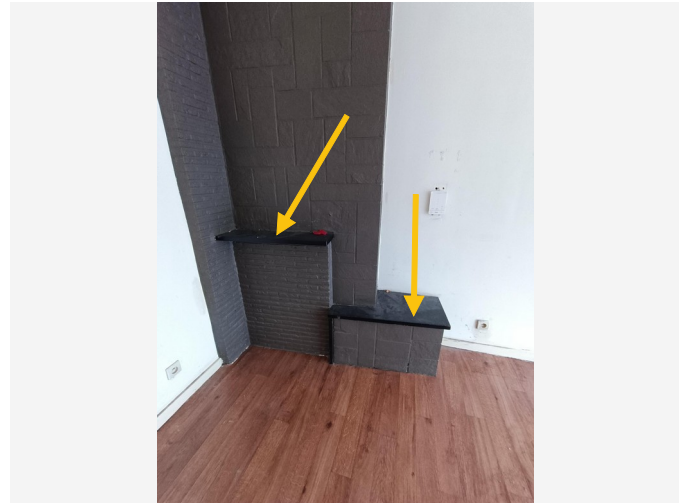
Geen asbest

Beschrijving	Zwarte tabletten leefruimte
Omgeving	Binnen
Primaire drager	Binnenwand
Bindmiddel van materiaal	Cement
Gebondenheid op basis van bindmiddel	Hecht
Hoeveelheid (oppervlakte - dikte - aantal)	• 1,20 m ² - 1,00 cm - 1 stuk
Totaal volume	0,012 m ³
Identificatiemethode	Vaststelling zonder monsternamen
Destructieve handeling voor identificatie	Nee
Opmerking	<p>In de leefruimte bevindt zich een zwart tablet; vervaardigd uit hetzelfde materiaal als de bemonsterde nis in bus A.</p> <p>Mogelijk asbestverdacht masal; staalname bij bus A ter controle.</p> <p>De vermelde oppervlaktes, diktes, gewichten en volumes betreffen een beredeneerde schatting. Er worden geen rechten verleend aan deze oppervlaktes/diktes/volumes.</p>

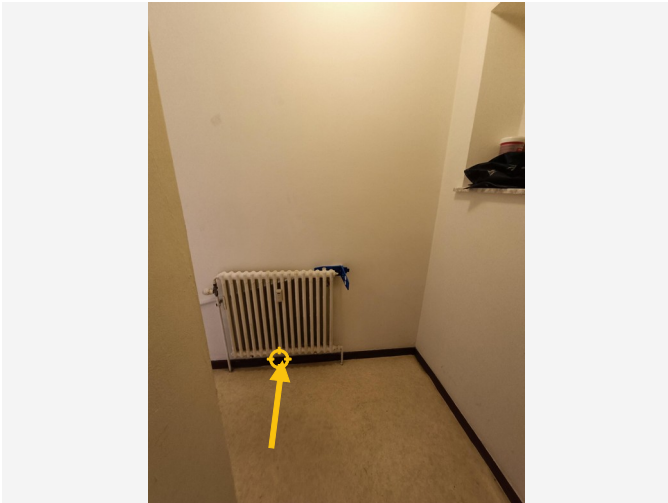
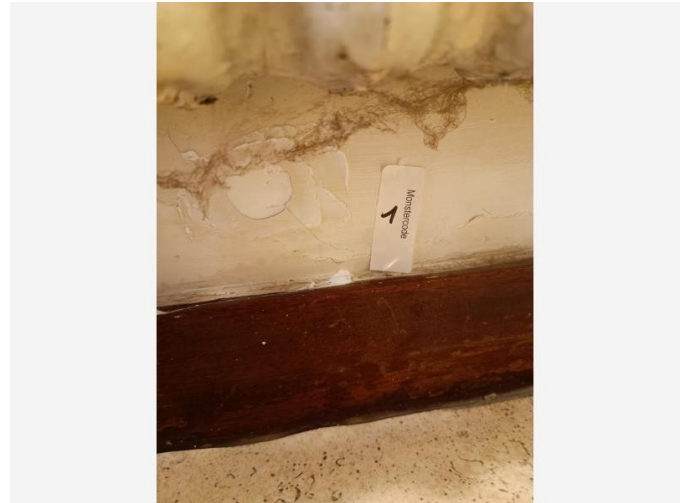
Fiche 11: Pleisterwerk muren

Geen asbest

#	Type	Referentie	Resultaat
11.1	Mengmonster	1	Geen asbest

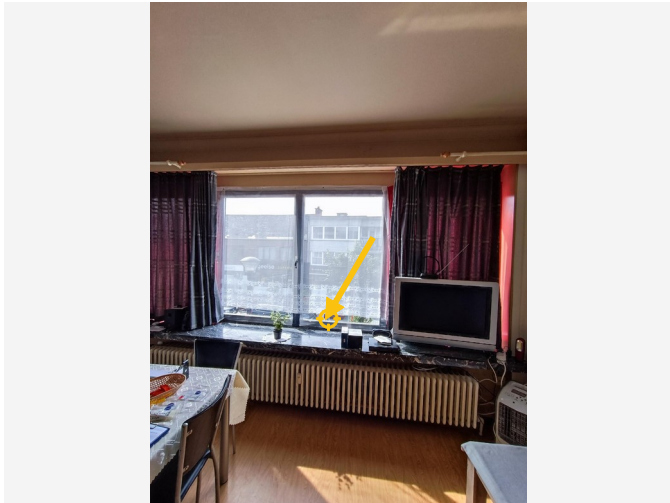
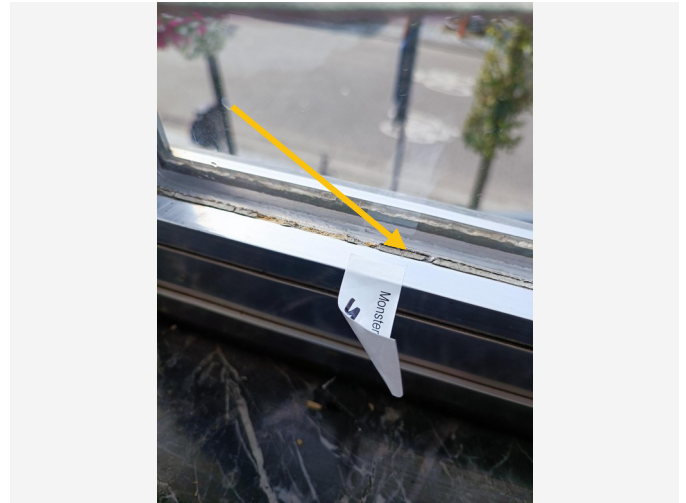
Fiche 12: Stopverf aluminium raamwerk

Geen asbest

#	Type	Referentie	Resultaat
12.1	Puntmonster	4	Geen asbest

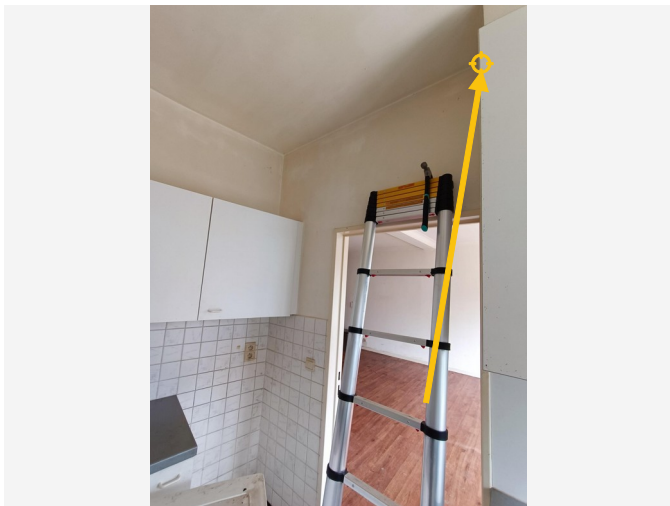
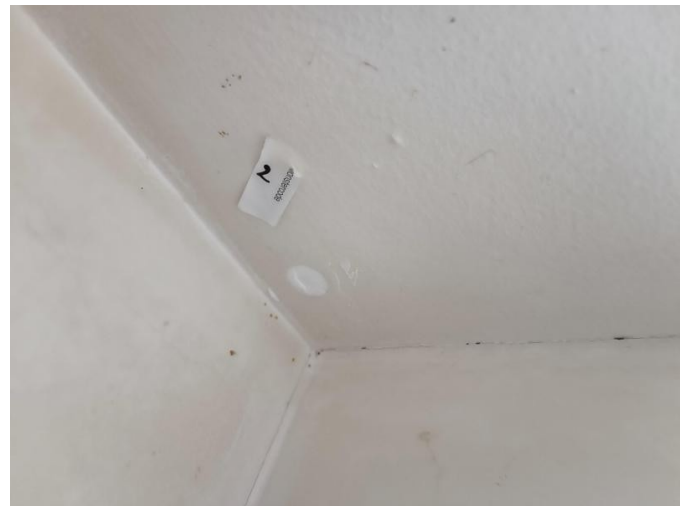
Fiche 13: Pleisterwerk plafond

Geen asbest

#	Type	Referentie	Resultaat
13.1	Mengmonster	2	Geen asbest
