Asbestinventarisatetest

De Mosten 24, 2400 Mol

Attestnummer : 20251009-000193.000

Uitgegeven op : 09.10.2025

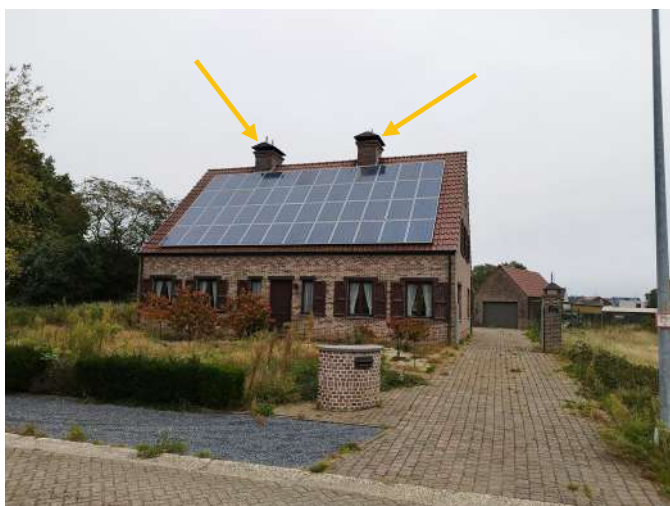
Situeringfoto

Tijdelijke beperking

Reden: Het te onderzoeken materiaal situeert zich hoger dan 3,50 m te rekenen vanaf een veilige ondergrond

Uitleg van de asbestdeskundige: Bij werken (dak of reiniging schouw) kan een stelling geplaatst worden, het is niet duidelijk of er asbestverdachte materialen aanwezig zijn in de schouw.

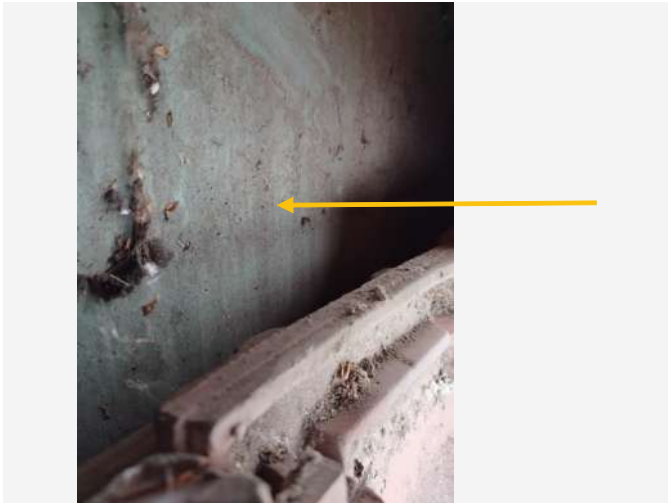
Het dak werd gecontroleerd (via een dakraam ,optillen van een dakpan en op zolder). Er is geen verdacht onderdak vastgesteld (unideck platen). .

Deze handeling is een steekproef , er is geen garantie dat het volledige dak met éénzelfde materiaal is opgebouwd. Dit kan enkel via destructief onderzoek vastgesteld worden.

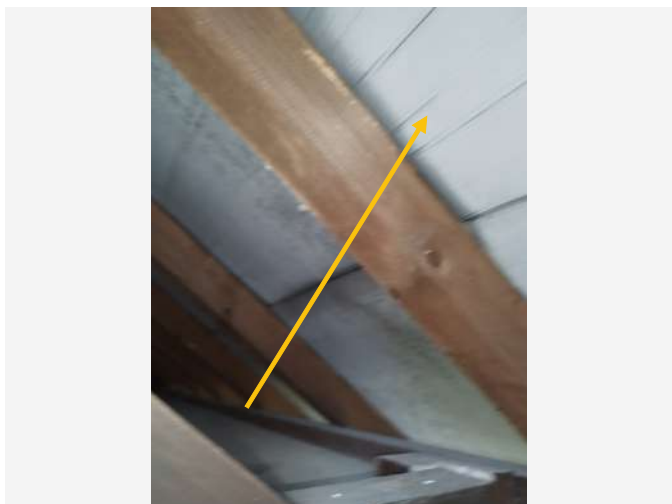
Het dak werd gecontroleerd (onder de pannen). Er is geen verdacht onderdak vastgesteld .

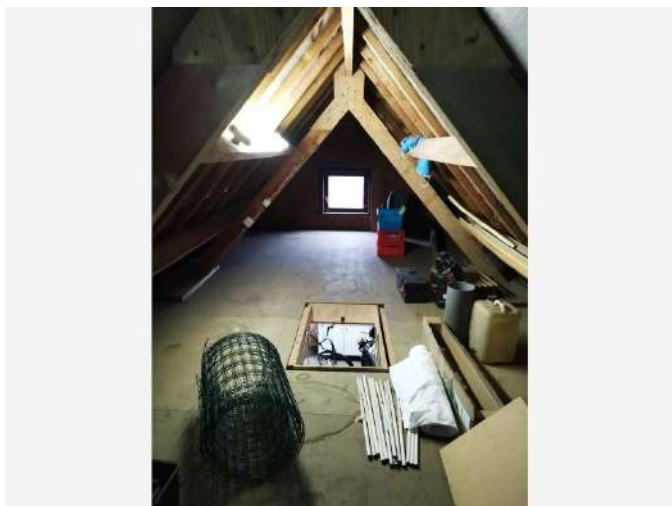
Op de zolder van de losstaande garage zijn geen asbestverdachte/houdende materialen/toepassingen vastgesteld.

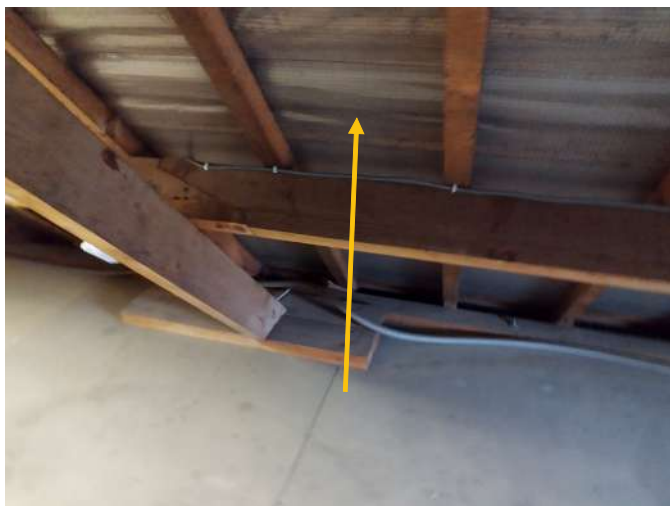
Het dak werd gecontroleerd (op zolder onder de pannen). Er is geen verdacht onderdak vastgesteld .

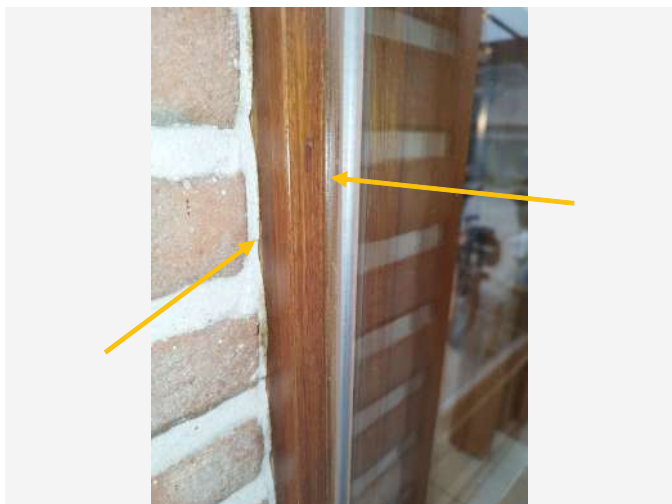
De gebruikte siliconen kit is niet asbestverdacht

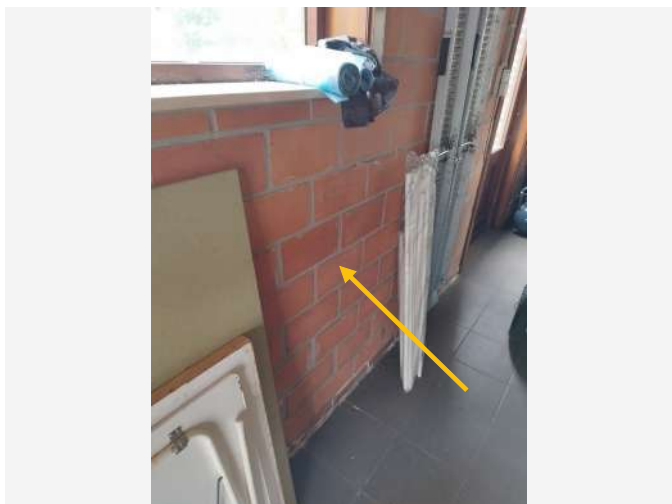
De binnenwanden in de losstaande garage bestaan uit metselwerk en zijn niet bepleisterd (niet verdacht).

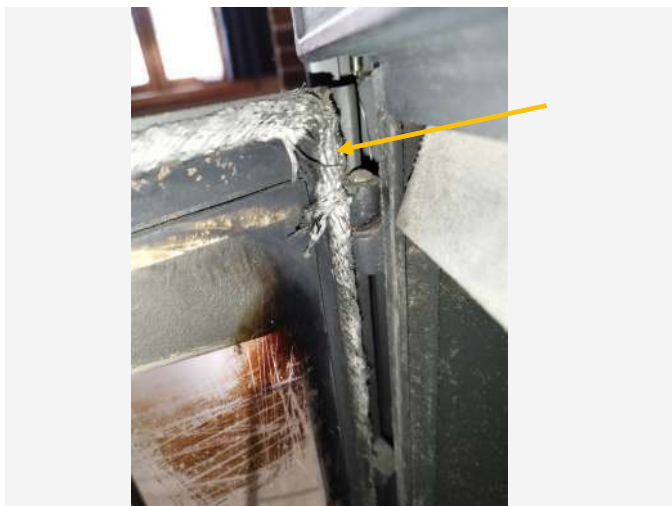
de koord werd visueel herkend als een synthetische koord en is niet asbesthoudend.

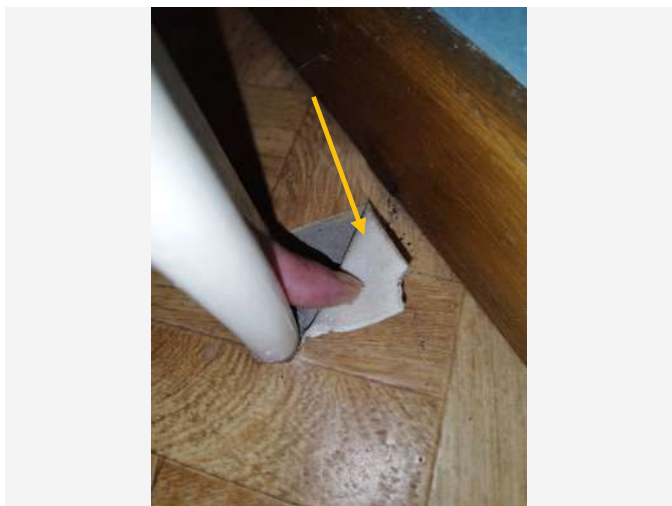
Volgens expertise kunnen we deze vinyl als niet asbest verdacht beschouwen (soepel en flexibel van structuur). Het is niet gekend wat eronder bevindt extra controle aangewezen bij vloer werken.

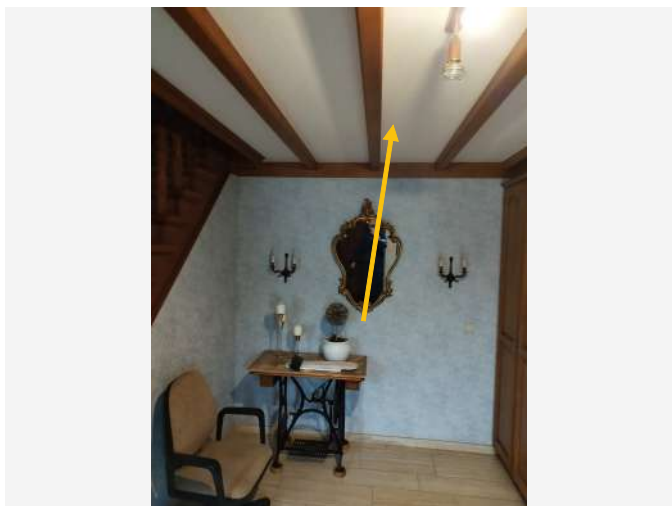
Alle plafonds in de woonst buiten de berging (pleisterwerk) zijn afgewerkt met valse plafonds in plaatmateriaal. Het is niet duidelijk of er pleisterwerk of ander verdacht asbestmateriaal aanwezig is achter deze valse plafonds, het is aangewezen om bijkomend onderzoek uit te voeren bij werken.

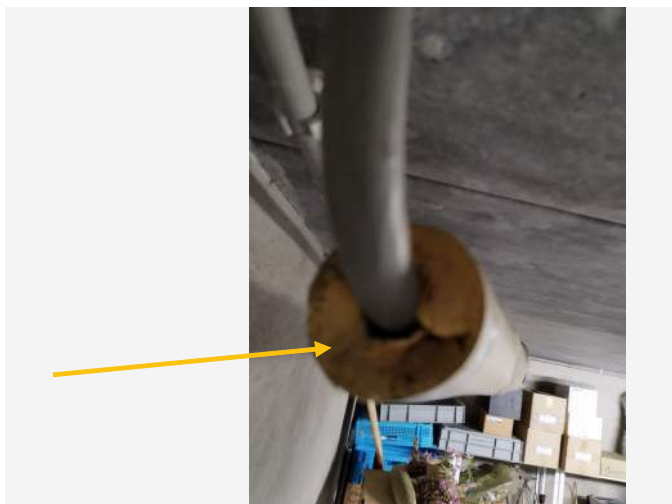
De thermische isolatie bestaat uit schuimisolatie met een kunststoffen mantel . Asbestvezels werden verwerkt in de pleisterlaag.

Er is geen pleisterlaag aanwezig , de isolatie is hierdoor niet verdacht.

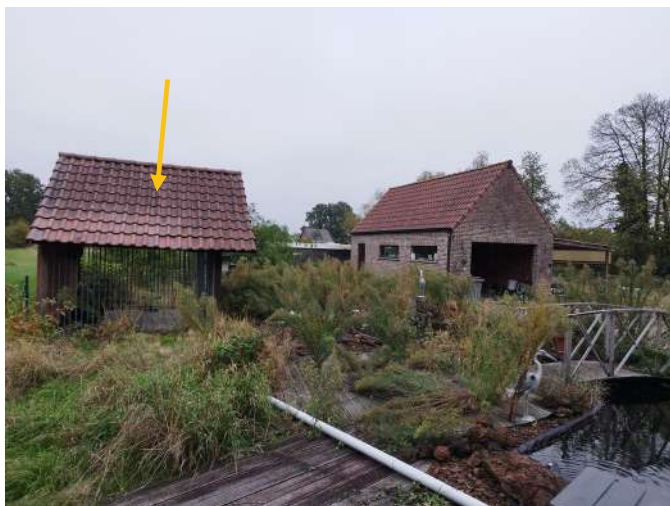
in het hondenhok zijn geen asbestverdachte/houdende materialen/toepassingen vastgesteld.

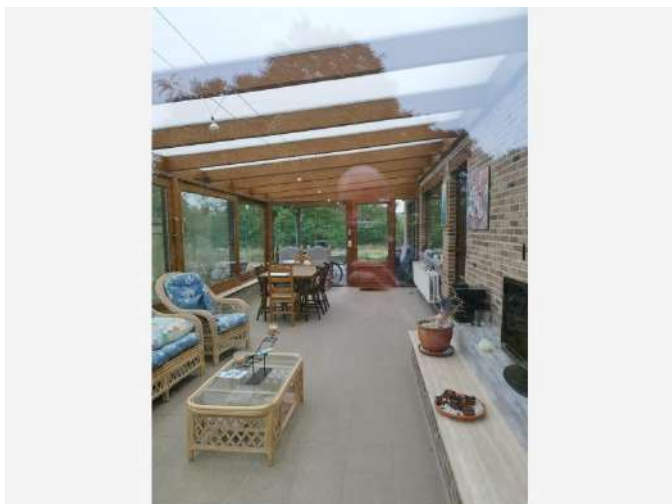
In en aan de veranda aan de woonst zijn geen asbestverdachte/houdende materialen/toepassingen vastgesteld.

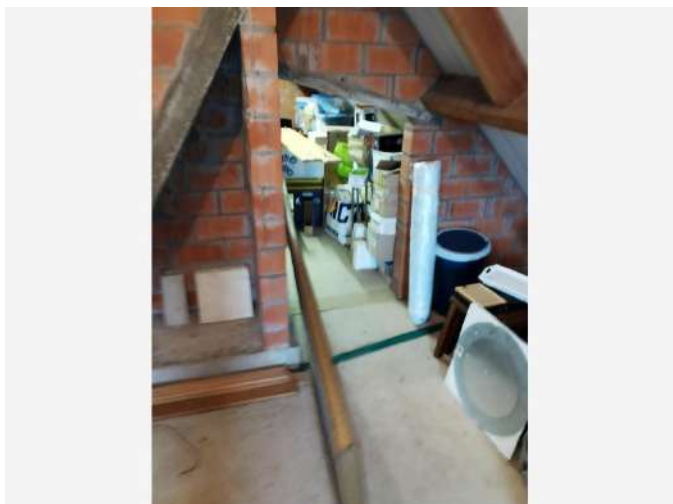
Op de zolder van de woonst zijn geen asbestverdachte/houdende materialen/toepassingen vastgesteld.

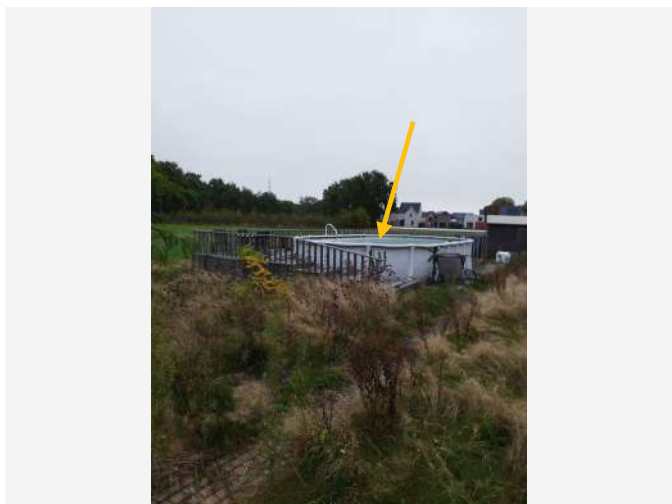
Aan het zwembad in de tuin zijn geen asbestverdachte/houdende materialen/toepassingen vastgesteld.

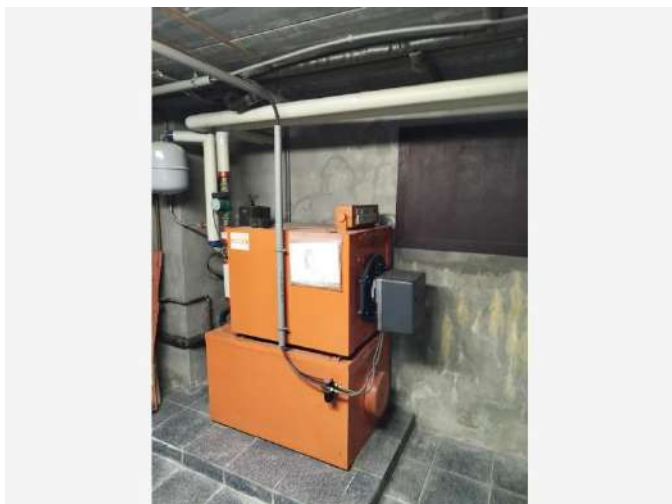
Het bouwjaar is niet teruggevonden (typeplaatje niet meer aanwezig) en het exact gebruik van asbesthoudend materiaal is niet gekend (vermoedelijk pakkingen). Laat de ketel controleren door een opgeleid techniker (basis 8 u asbest) tijdens het onderhoud

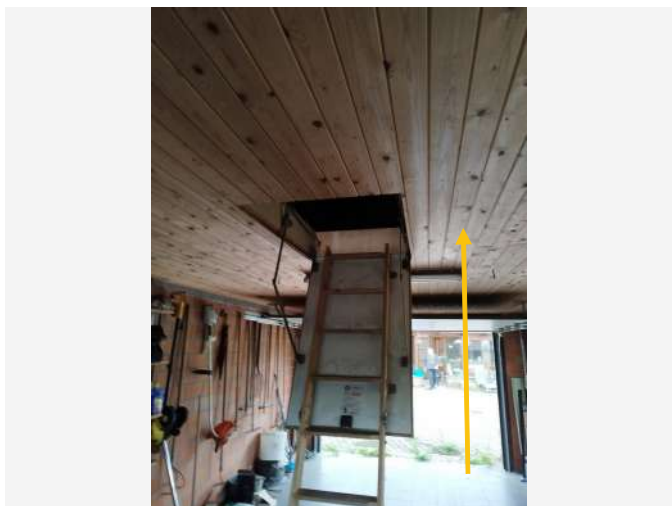
Het plafond in de losstaande garage is afgewerkt met een vals plafond in plaatmateriaal. Het is niet duidelijk of er pleisterwerk of ander verdacht asbestmateriaal aanwezig is achter dit vals plafond, het is aangewezen om bijkomend onderzoek uit te voeren bij werken.

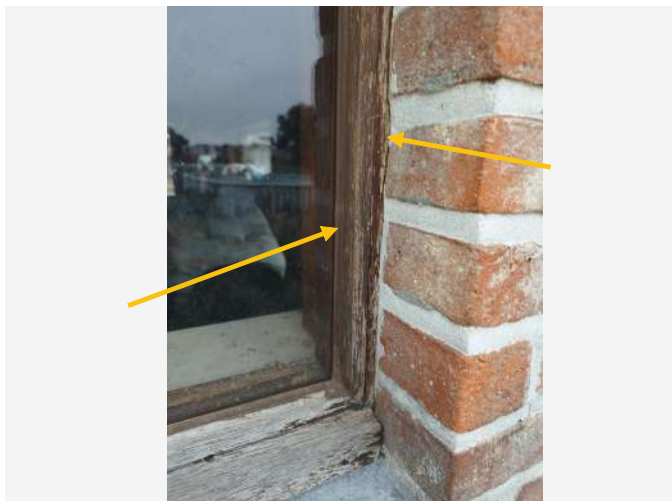
Fiche 18: kit/mastiek ramen en buitendeuren losstaande garage

De gebruikte siliconen kit is niet asbestverdacht

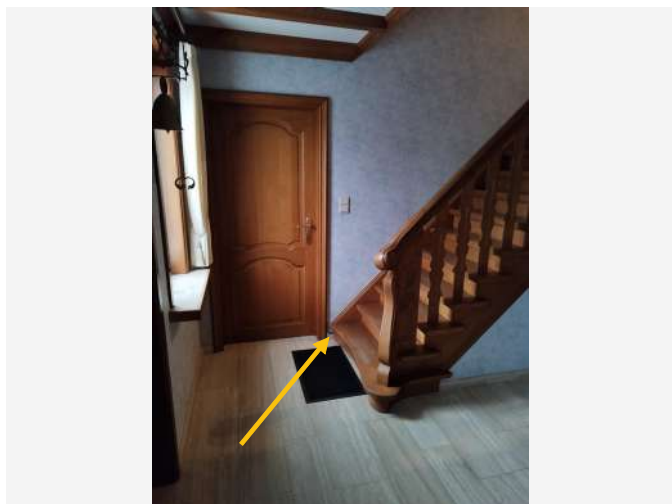
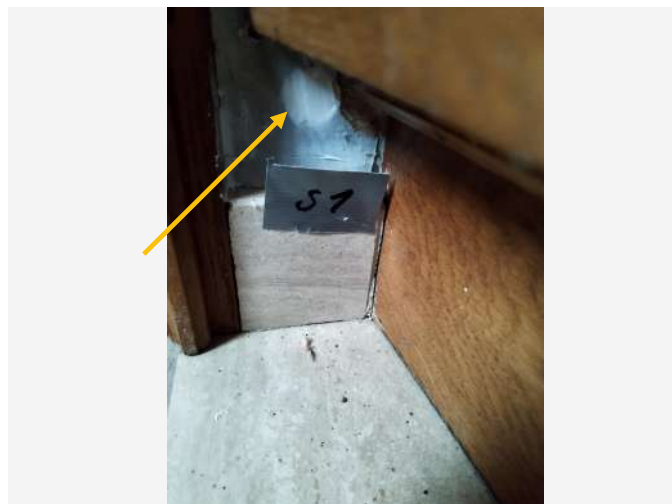
Geen asbest

#	Type	Referentie	Resultaat
19.1	Mengmonster	S1.	Geen asbest

Beschrijving	Muurpleister
Omgeving	Binnen
Primaire drager	Binnenwand
Bindmiddel van materiaal	Gips - kalk
Gebondenheid op basis van bindmiddel	Niet-hechtgebonden
Hoeveelheid (oppervlakte - dikte - aantal)	• 303,06 m ² - 2,00 cm - 1 stuk
Totaal volume	6,061 m ³
Identificatiemethode	Vaststelling met monstername
Destructieve handeling voor identificatie	Nee
Opmerking	<p>Volgens het inspectieprotocol is een monstername van het pleisterwerk verplicht om dit te identificeren als niet-asbesthoudend.</p> <p>Locatie staalnames: individuele ruimte: slaapkamer V+1 rechts achteraan / natte ruimte: keuken / traphal: gelijkvloers.</p> <p>De technische ruimte/stookplaats (kelder) is niet bepleisterd met gips/kalk (cementering).</p> <p>De vermelde oppervlaktes en volumes betreffen een beredeneerde schatting. Er worden geen rechten verleend aan deze oppervlaktes/volumes. De dikte is een schatting die voorkomt uit de monsterplaatsen en is daarom niet altijd representatief.</p> <p>Er bevinden zich enkele valse wanden. Het is niet duidelijk of er pleisterwerk of asbest toepassingen aanwezig zijn achter/op deze valse wanden, het is aangewezen om bijkomend onderzoek uit te voeren bij werken.</p>

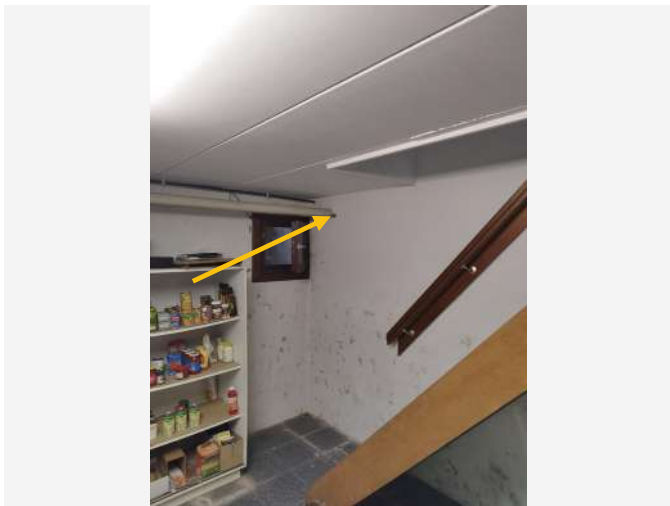
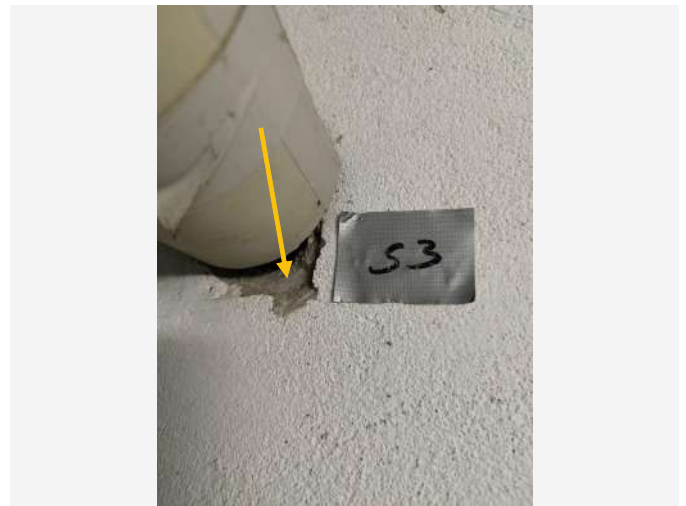
Geen asbest

#	Type	Referentie	Resultaat
20.1	Mengmonster	S3.	Geen asbest

Beschrijving	cementering binnenwanden kelder
Omgeving	Binnen
Primaire drager	Binnenwand
Bindmiddel van materiaal	Cement
Gebondenheid op basis van bindmiddel	Hecht
Hoeveelheid (gewicht - aantal)	<ul style="list-style-type: none">• 3.250,00 kg - 1 stuk
Totaal gewicht	3.250,00 kg
Identificatiemethode	Vaststelling met monstername
Destructieve handeling voor identificatie	Nee
Opmerking	<p>De vermelde oppervlaktes en volumes betreffen een beredeneerde schatting. Er worden geen rechten verleend aan deze oppervlaktes/volumes. De dikte is een schatting die voorkomt uit de monsterplaatsen en is daarom niet altijd representatief.</p> <p>(staal genomen van twee plaatsen)</p>

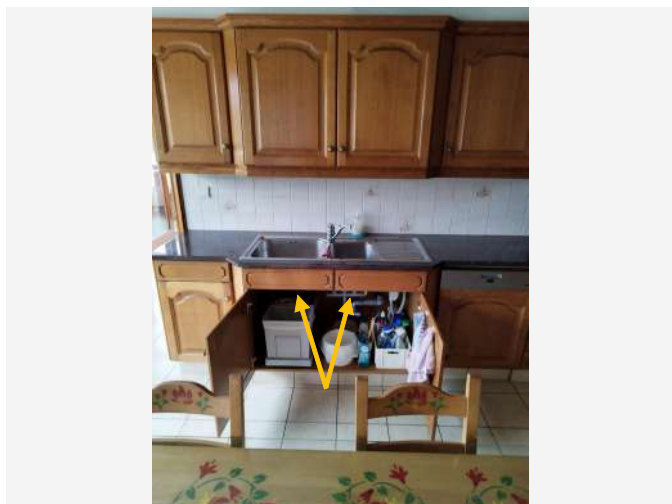
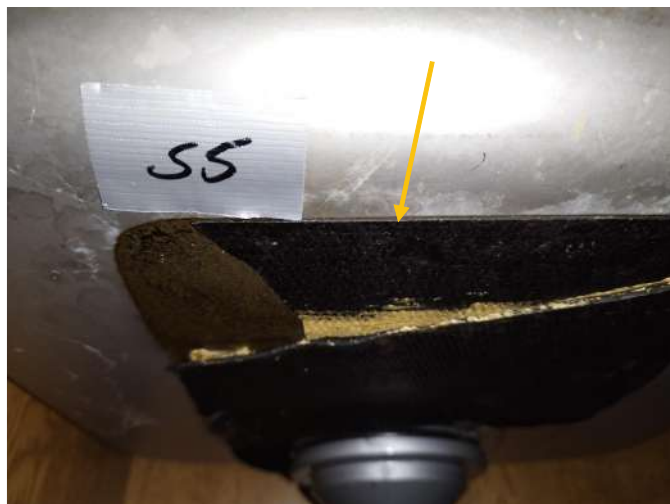
Geen asbest

#	Type	Referentie	Resultaat
21.1	Puntmonster	S5.	Geen asbest

Beschrijving	ontdreningsplaatjes spoelbakken keuken
Omgeving	Binnen
Primaire drager	Sanitaire infrastructuur en uitrusting (toe- en afvoer)
Bindmiddel van materiaal	Bitumen (roofing, teer, asfalt)
Gebondenheid op basis van bindmiddel	Hecht
Hoeveelheid (gewicht - aantal)	<ul style="list-style-type: none">• 0,10 kg - 2 stuks
Totaal gewicht	0,20 kg
Identificatiemethode	Vaststelling met monstername
Destructieve handeling voor identificatie	Nee
Opmerking	<p>Verdachte toepassing werd bemonsterd.</p> <p>De vermelde oppervlaktes, diktes en volumes betreffen een beredeneerde schatting. Er worden geen rechten verleend aan deze oppervlaktes/diktes/volumes.</p>

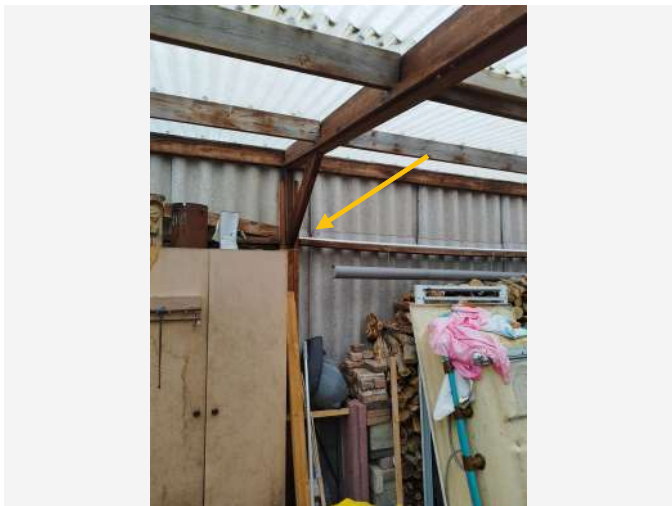
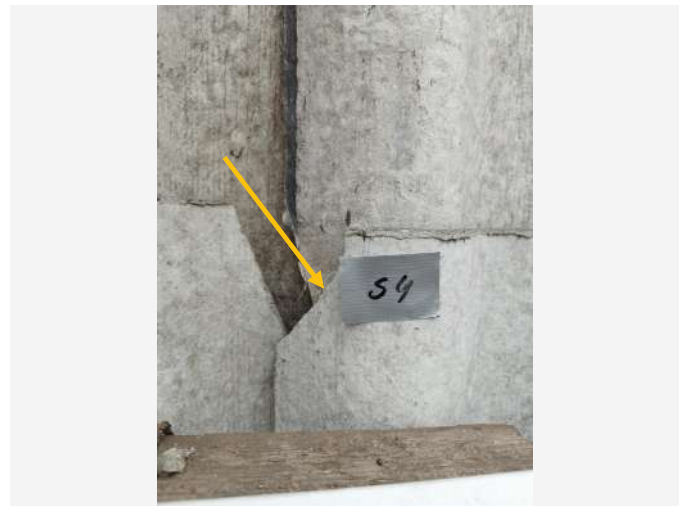
Geen asbest

#	Type	Referentie	Resultaat
22.1	Puntmonster	S4.	Geen asbest

Beschrijving	Golfplaten achterwand tuinhuis
Omgeving	Grenst aan binnen- en buitenlucht
Primaire drager	Schuin dak
Bindmiddel van materiaal	Cement
Gebondenheid op basis van bindmiddel	Hecht
Hoeveelheid (oppervlakte - aantal)	• 24,10 m ² - 1 stuk
Totale oppervlakte	24,10 m ²
Identificatiemethode	Vaststelling met monstername
Destructieve handeling voor identificatie	Nee
Opmerking	<p>Er werd een staal genomen aan een uitstekend stuk waardoor de waterdichtheid van de dakbedekking niet in het gedrang komt.</p> <p>De vermelde oppervlaktes, diktes en volumes betreffen een beredeneerde schatting. Er worden geen rechten verleend aan deze oppervlaktes/diktes/volumes</p>

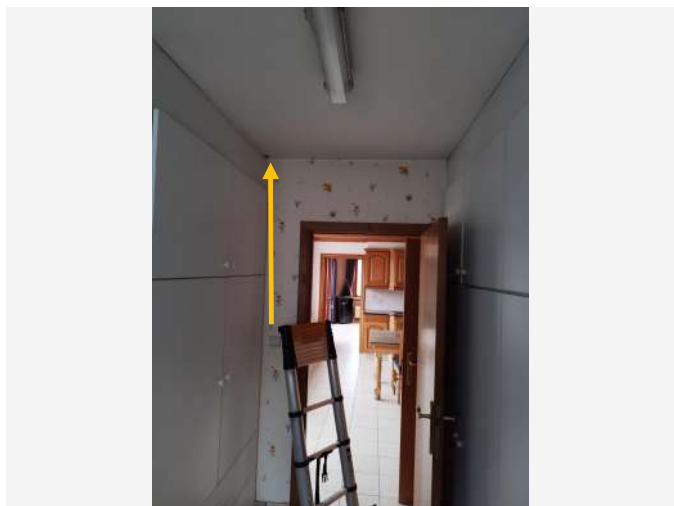
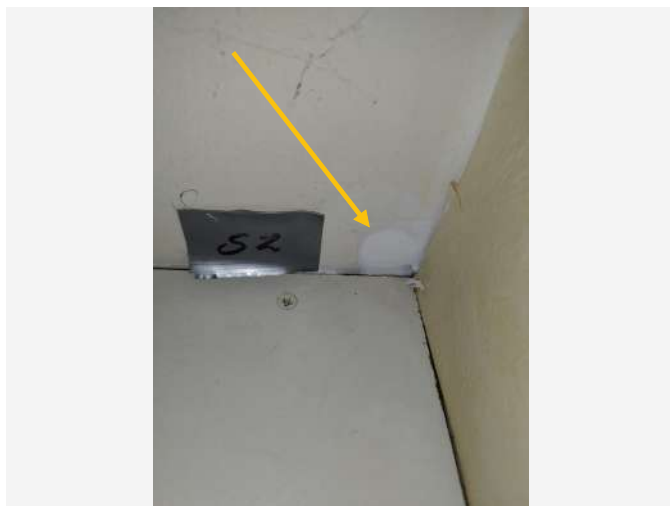
Geen asbest

#	Type	Referentie	Resultaat
23.1	Mengmonster	S2.	Geen asbest

Beschrijving	Plafondpleister koele berging
Omgeving	Binnen
Primaire drager	Plafond
Bindmiddel van materiaal	Gips - kalk
Gebondenheid op basis van bindmiddel	Niet-hechtgebonden
Hoeveelheid (oppervlakte - dikte - aantal)	• 6,65 m ² - 2,00 cm - 1 stuk
Totaal volume	0,133 m ³
Identificatiemethode	Vaststelling met monstername
Destructieve handeling voor identificatie	Nee
Opmerking	<p>Volgens het inspectieprotocol is een monstername van het pleisterwerk verplicht om dit te identificeren als niet-asbesthoudend.</p> <p>Locatie staalnames: individuele ruimte: koele berging.</p> <p>Alle andere plafonds in de woonst zijn valse plafonds in plaatmateriaal.</p> <p>De vermelde oppervlaktes en volumes betreffen een beredeneerde schatting. Er worden geen rechten verleend aan deze oppervlaktes/volumes. De dikte is een schatting die voorkomt uit de monsterplaatsen en is daarom niet altijd representatief.</p> <p>Er bevinden zich enkele plafonds . Het is niet duidelijk of er pleisterwerk of asbest toepassingen aanwezig zijn achter/op deze valse plafonds, het is aangewezen om bijkomend onderzoek uit te voeren bij werken</p>
