Asbestinventarisatetest

Ezaartveld 154, 2400 Mol

Attestnummer : 20260428-000294.000

Uitgegeven op : 28.04.2026

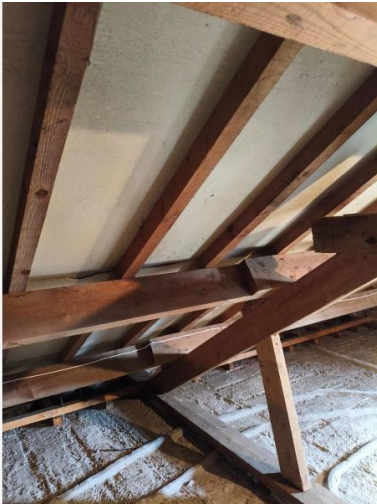
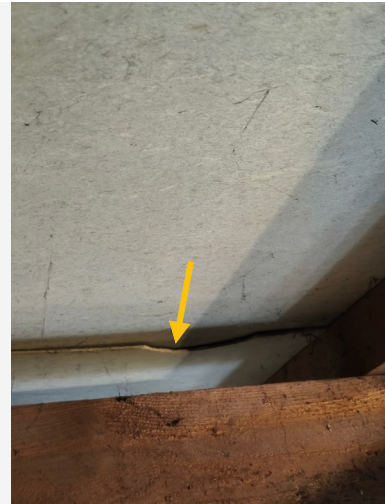
Het asbestmateriaal valt onder de mijlpaal van 2040.

| Eindbeoordeling materiaalrisico | Laag materiaalrisico en/of verlaagde kans op vezelvrijgave |
| Opmerking | onderdakplaten zitten tussen de dakbedekking en constructiebalken |

| Gebondenheid | Categorie 1: hechtgebonden in oorsprong |
| Asbestsoort (vezeltype) | Alleen chrysotiel aanwezig |
| Asbestconcentratie | Laag (< 50%) |
| Afschermingsgraad van het gehele materiaal | Geheel of deels vrij aan de binnenlucht, maar geen contact met binnenluchtstromen |
| Toestand van het materiaal | Licht beschadigd, licht verweerd. Intacte calciumsilicaatplaat of materiaal met categorie 3-gebondenheid |

| # | Type | Referentie | Resultaat |
|---|---|---|---|
| 1.1 | Puntmonster | 7 | Chrysotiel |

| Beschrijving | Onderdak (staalname) |
| Eenvoudig bereikbaar | <p>Nee</p> <ul style="list-style-type: none"> • Het asbestmateriaal is bedekt (uitgezonderd laag verf, coating, behang, kunststof, textiel) en het wegnemen van het bedekkende materiaal kan niet zonder het bedekkende materiaal te beschadigen. |

Zorgvuldig beheren

- Zorg voor een veilig beheer en verwijder dit asbestmateriaal wanneer het bij werken eenvoudig bereikbaar wordt. Controleer de toestand jaarlijks op wijzigingen.

(dak werker met 8u basisopleiding asbest) indien de platen eenvoudig te verwijderen zijn zonder kans op breken kan dit via doe-het-zelf of door werknemer(s) met opleidingsattest eenvoudige handelingen; Dek de zoldervloer af met plastic folie . Standaard dragen van de nodige wegwerp beschermingsmiddelen FFP 3 masker , handschoenen en tyvec CAT III type 5-6 , afspoelbaar schoeisel Verwijder de dakpannen. Fixeer het plaatmateriaal , de asbesthoudende platen één voor één en in hun geheel verwijderen. Niet gooien, niet breken. Verwijder onder verneveling of tussentijds voldoende bevochtigen tijdens de volledige duur van de werken. Dubbel verpakken in plastic folie , luchtdicht verpakken of plaats in container met asbestbag. Reinig Nadien de draagstructuur met vochtige doeken (+stofzuiger met absoluut filter kan niet gehoord worden dus voor een particulier niet mogelijk .) Alle werknemer(s) moeten wel beschikken over een opleidingsattest eenvoudige handelingen 8u. Een vastgesteld asbesthoudend onderdak mag niet definitief

ingesloten worden, dit dient verplicht verwijderd te worden als het bij werken bereikbaar wordt. (vb bij vernieuwen van de dakbedekking onderdak mee verwijderen) Voor hechtgebonden toepassingen: Bij verwijdering door doe-het-zelf moet men dit afval dubbel en luchtdicht verpakt aandienen bij het gemeentelijk recyclagepark. Men raadpleegt best op voorhand de voorwaarden van het recyclagepark.

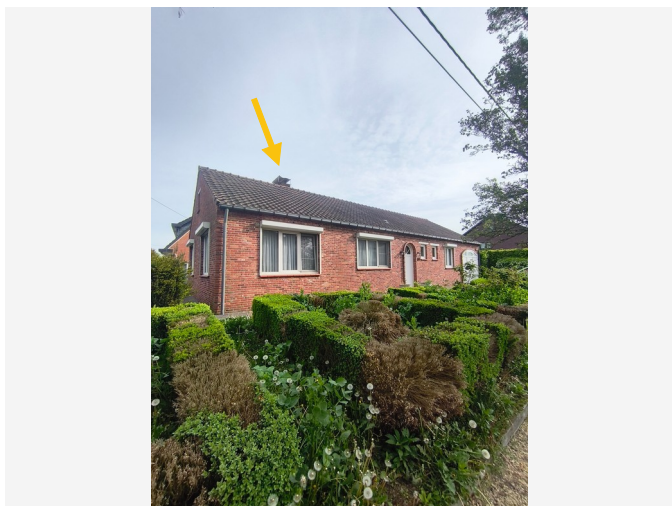
Tijdelijke beperking

Reden: Het te onderzoeken materiaal situeert zich hoger dan 3,50 m te rekenen vanaf een veilige ondergrond

Uitleg van de asbestdeskundige: Bij werken (dak of reiniging schouw) kan een stelling geplaatst worden, het is niet duidelijk of er asbestverdachte materialen aanwezig zijn in/rond de schouw.

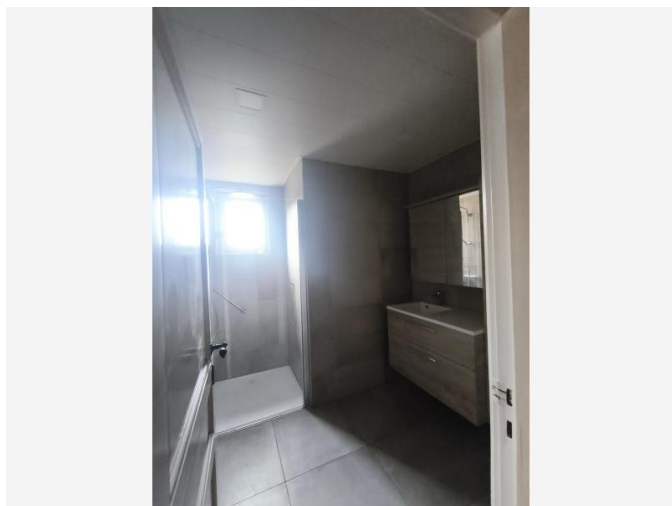
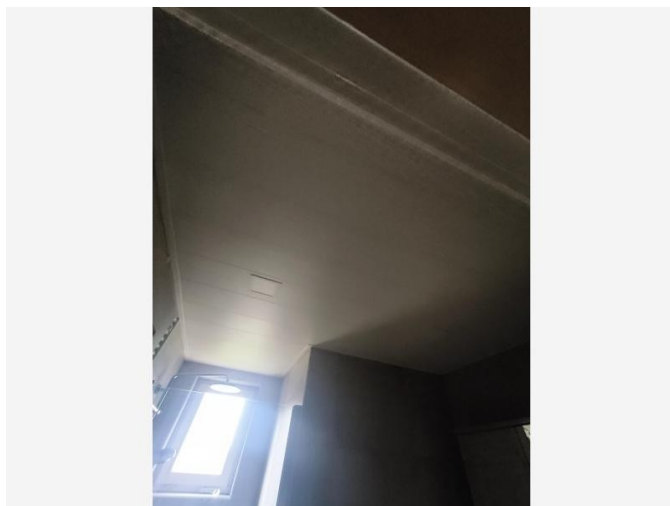
Plafonds zijn afgewerkt met valse plafonds in plaatmateriaal. Het is niet duidelijk of er pleisterwerk of ander verdacht asbestmateriaal aanwezig is achter / op deze valse plafonds, het is aangewezen om bijkomend onderzoek uit te voeren bij werken. Zonder destructieve handeling is het niet mogelijk om na te gaan of er asbesthoudende materialen aanwezig zijn achter de plafond afwerking. Als bij sloop of renovatie blijkt dat er achter deze plafonds nog pleisterwerk of asbest verdachte toepassingen aanwezig zijn, moet dit bemonsterd worden.

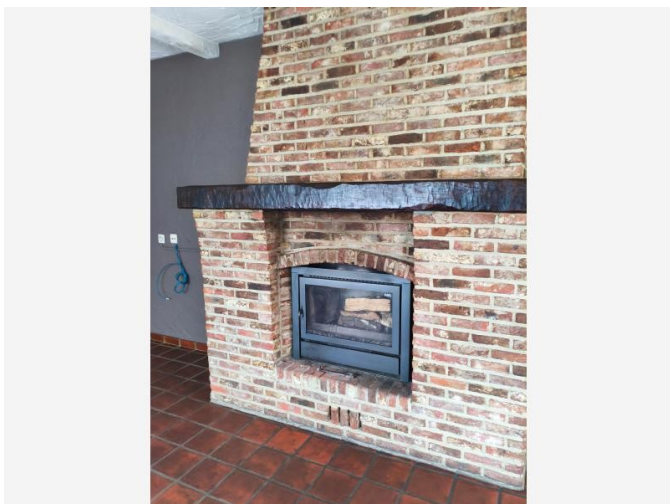
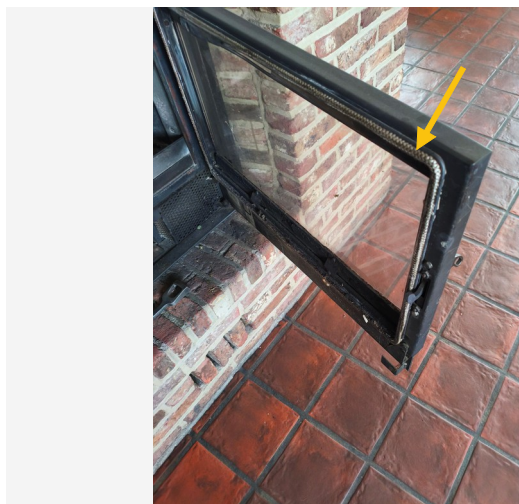
De koord werd visueel herkend als een synthetische koord en is niet asbesthoudend.

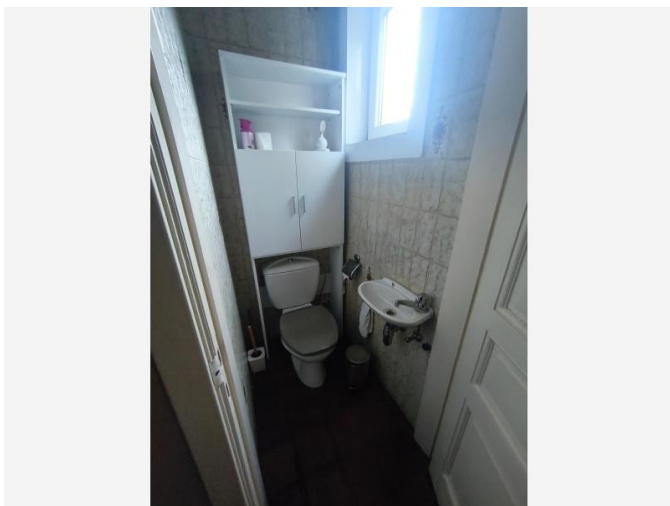
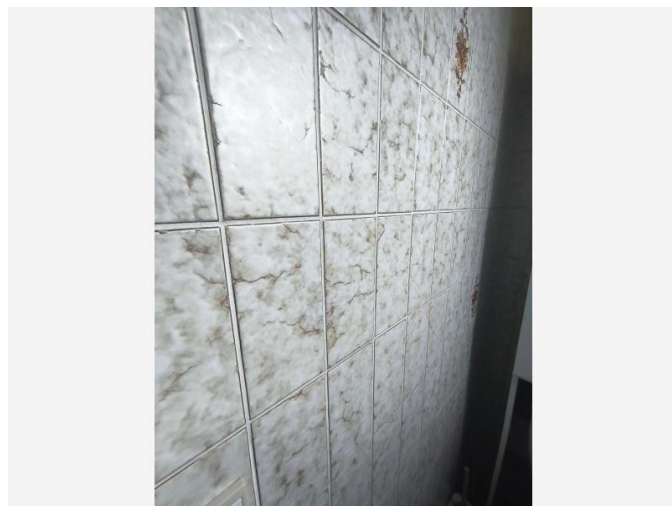
In het inspectieprotocol is een monstername van tegellijm verplicht om dit te identificeren als niet-asbesthoudend. Er waren geen facturen ter beschikking die bevestigen dat de tegels na 2001 waren geplaatst. Er waren geen bestaande beschadigingen aan de wandtegels om de lijm voldoende te kunnen inspecteren. Om dit af te toetsen is het aangewezen om bij eventuele renovatiewerken aan de tegels verder onderzoek/staalname te laten uitvoeren ter controle.

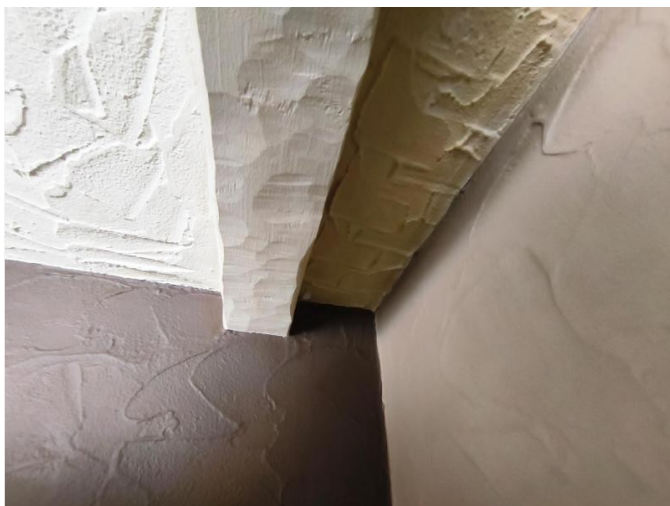
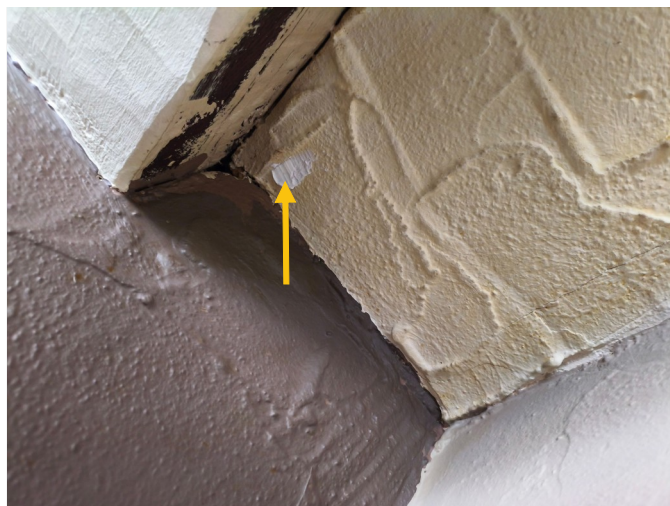
Fiche 6: Plafondpleister

Geen asbest

| # | Type | Referentie | Resultaat |
|---|---|---|---|
| 6.1 | Mengmonster | 2 | Geen asbest |

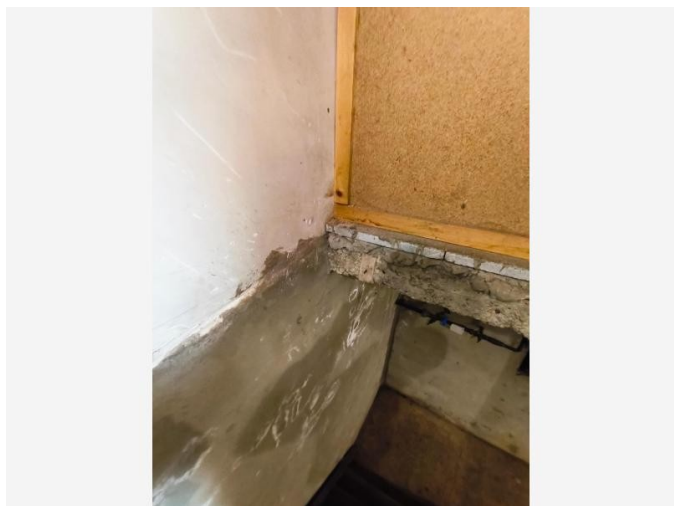
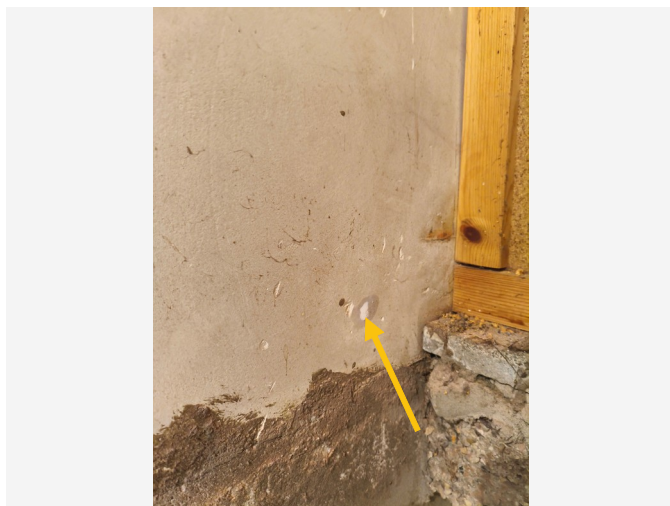
Geen asbest

| # | Type | Referentie | Resultaat |
|---|---|---|---|
| 7.1 | Mengmonster | 1 | Geen asbest |

| Beschrijving | Muurpleister |

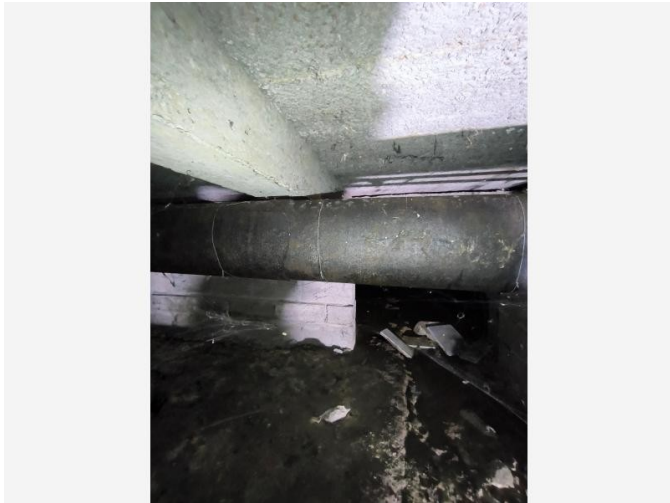
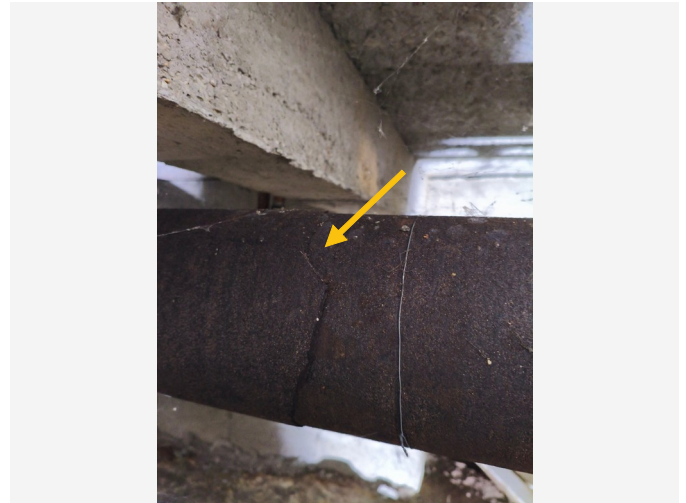
Fiche 8: Bitumen leidingisolatie

Geen asbest

| # | Type | Referentie | Resultaat |
|---|---|---|---|
| 8.1 | Puntmonster | 6 | Geen asbest |

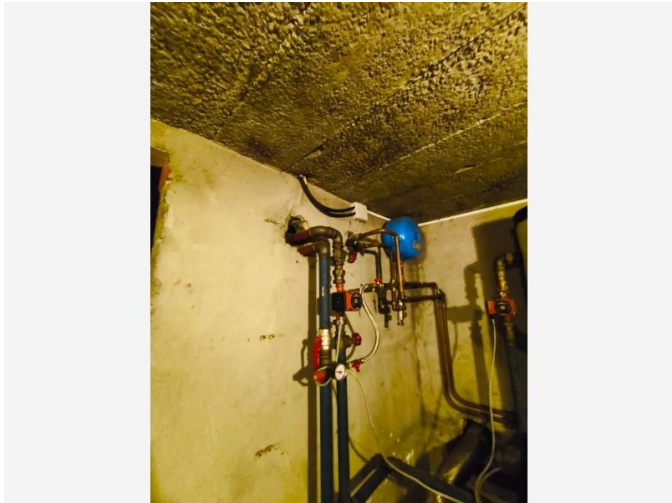
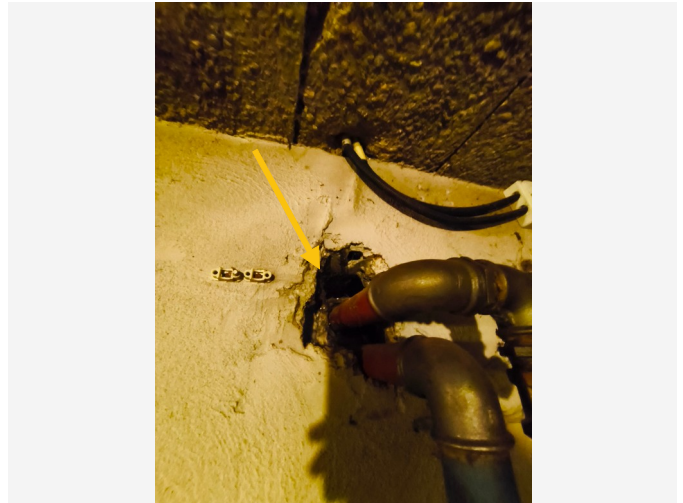
Geen asbest

| # | Type | Referentie | Resultaat |
|---|---|---|---|
| 9.1 | Mengmonster | 3 | Geen asbest |

| Beschrijving | Cementering binnentoepassing (kelder) |

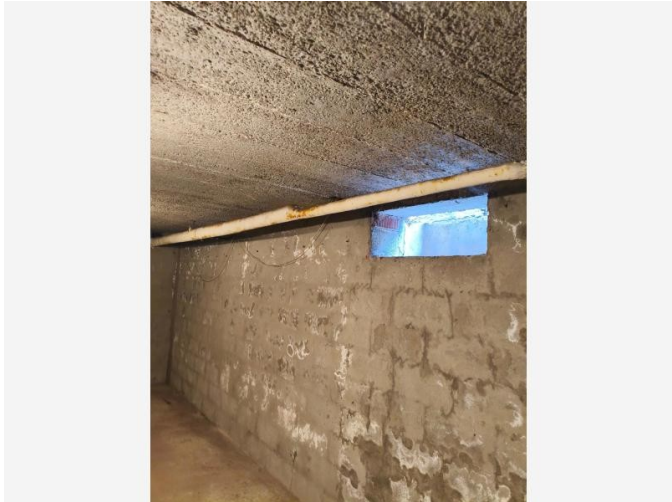
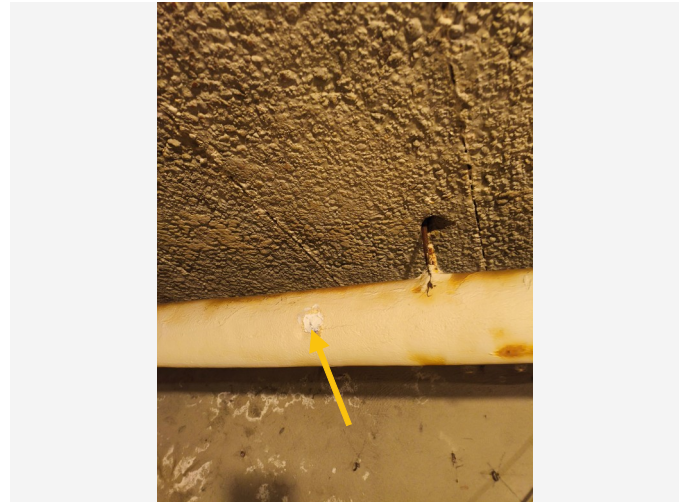
Fiche 10: Leidingisolatie: verdacht bocht/recht (staalname)

Geen asbest

| # | Type | Referentie | Resultaat |
|---|---|---|---|
| 10.1 | Mengmonster | 4 | Geen asbest |
| 10.2 | Mengmonster | 5 | Geen asbest |

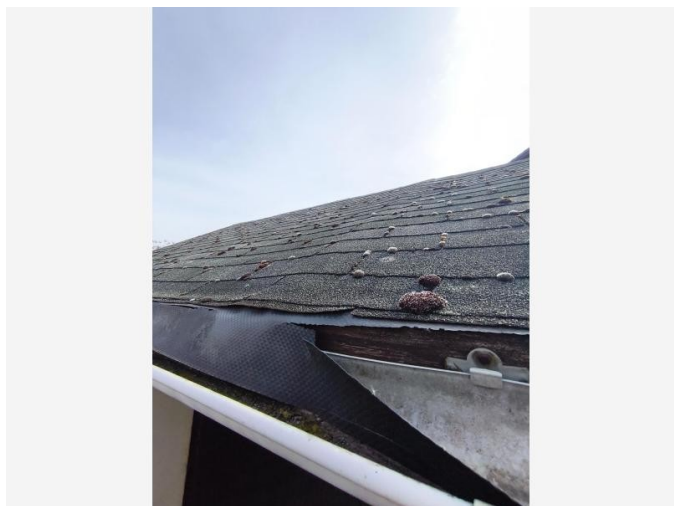
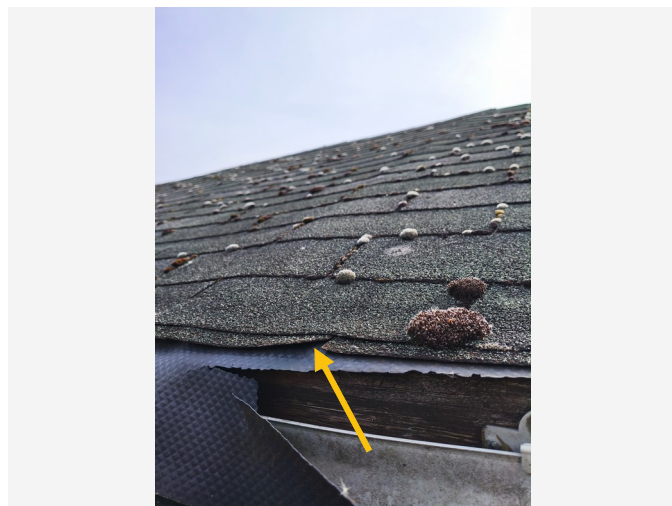
Fiche 11: Bitumen dakleien garage

Geen asbest

| # | Type | Referentie | Resultaat |
|---|---|---|---|
| 11.1 | Puntmonster | 8 | Geen asbest |

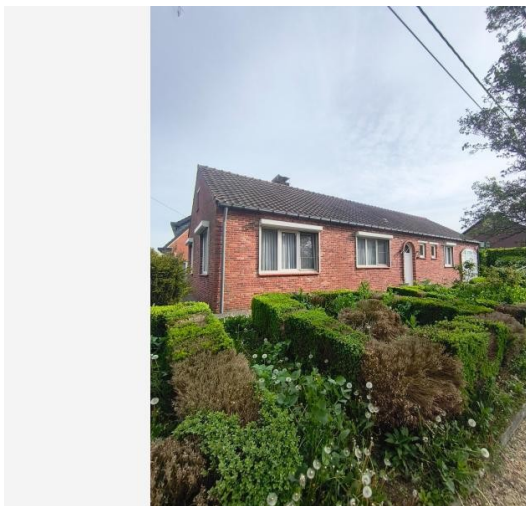
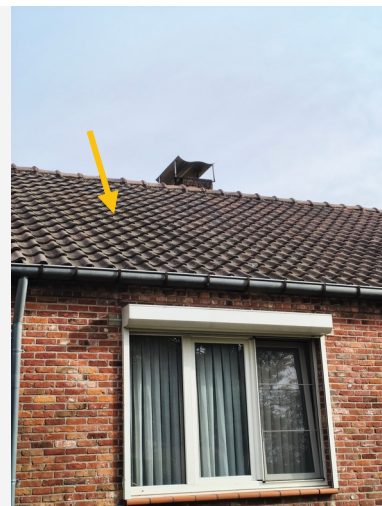
| Beschrijving | Notitie | Terug te vinden op plannen |
|--|--|---|
| Fiche 14: Dakbedekking hellend dak; niet verdacht. | De dakbedekking wordt gecontroleerd. deze bestaat uit dakpannen en bevat geen asbest verdachte materialen. | Plan 1.1: Overzicht dakbedekking |

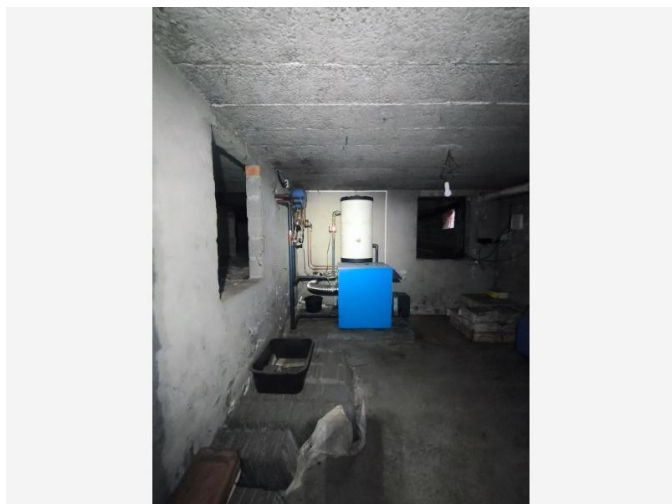
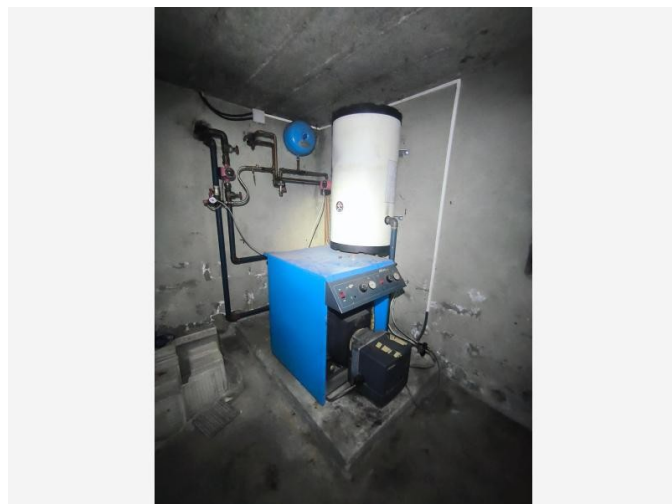
| Beschrijving | Notitie | Terug te vinden op plannen |
|---|---|---|
| Fiche 15: Cv ketel; geen info | er is geen informatie te vinden van de cv-ketel. laat deze controleren door een erkende firma. | Plan 1.2: Kelder |
