# Asbestinventarisatetest

Nieuwstraat 53, 2400 Mol

Attestnummer : 20240505-000203.000

Uitgegeven op : 05.05.2024

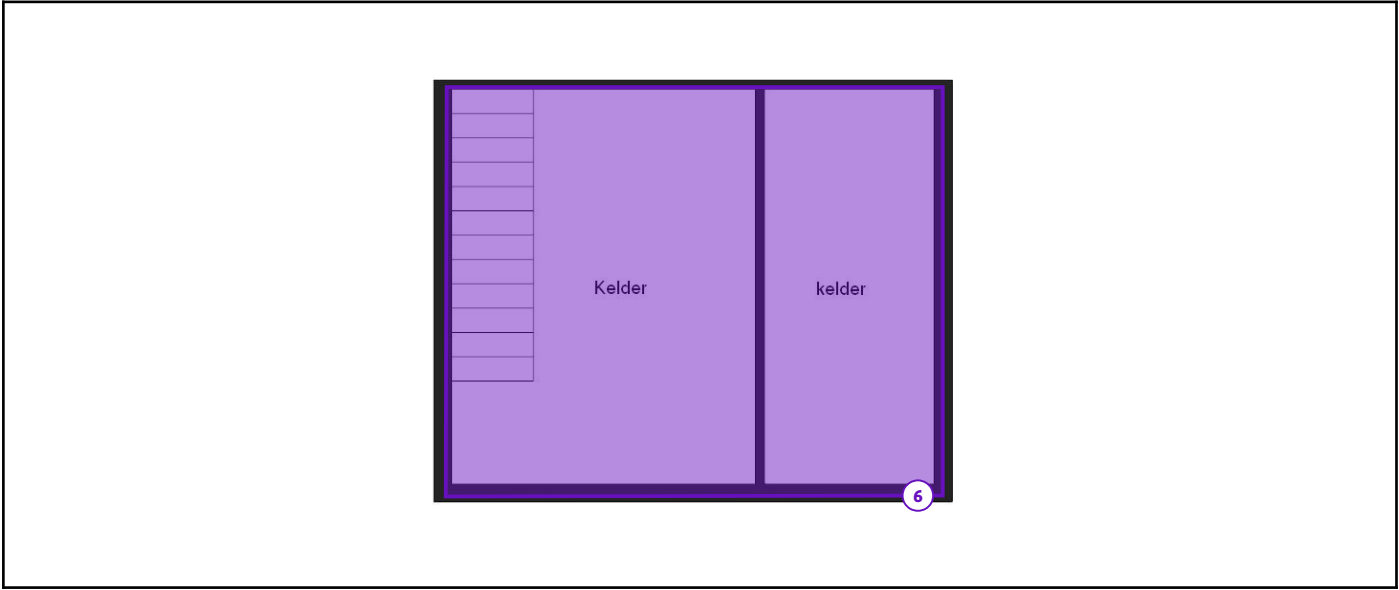
# Plan 1.1: Kelder

| Beschrijving | Type | Actie |
|---|---|---|
| 6. Kelder onder water | Beperking | - |

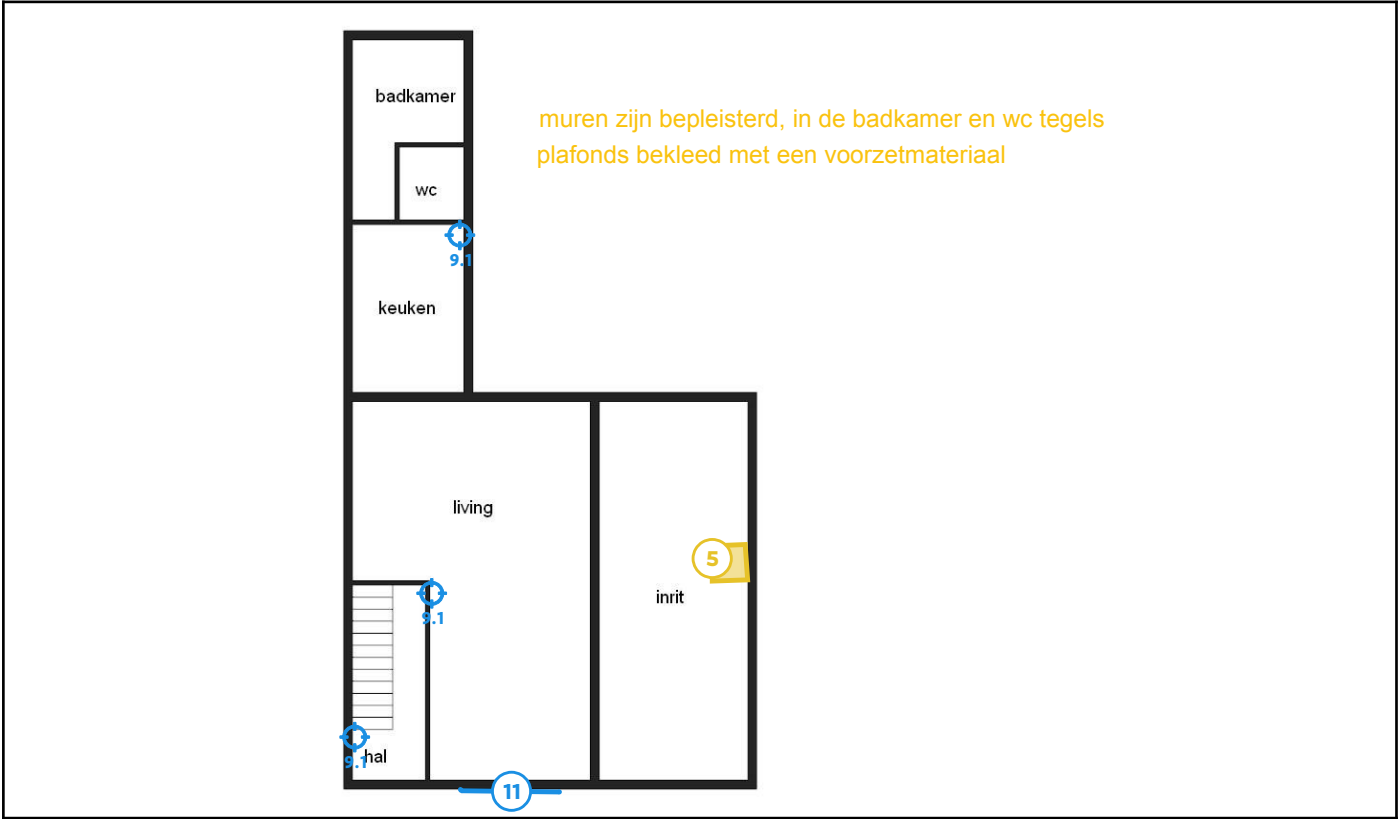
# Plan 1.2: Gelijkvloers

| Beschrijving | Type | Actie |
|---|---|---|
| 5. Buis asbestcement afvoerleiding | Asbestmateriaal | Zorgvuldig beheren |

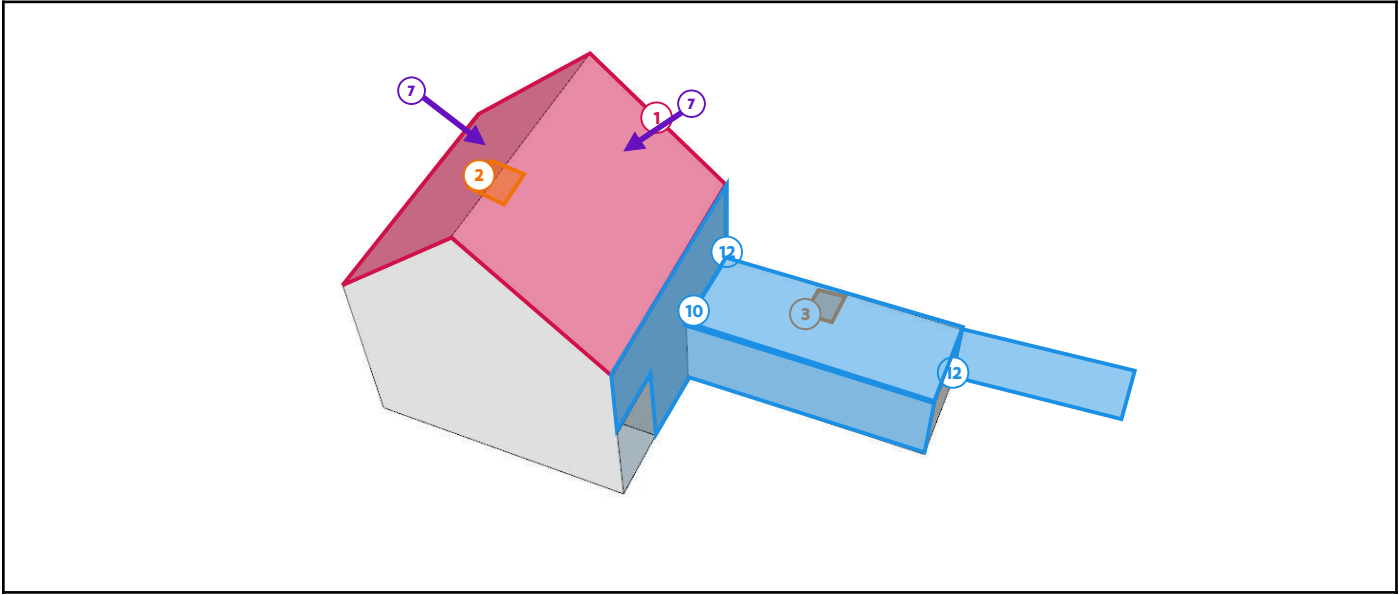
# Plan 1.5: 3D-woning

| Beschrijving | Type | Actie |
|---|---|---|
| 1. Leien dak - asbestcement | Asbestmateriaal | Dringend verwijderen |
| 2. 2. Schoorsteen buis asbestcement | Asbestmateriaal | Verwijderen |
| 3. 1. Schoorsteen buis asbestcement | Asbestmateriaal | Verwijderen |

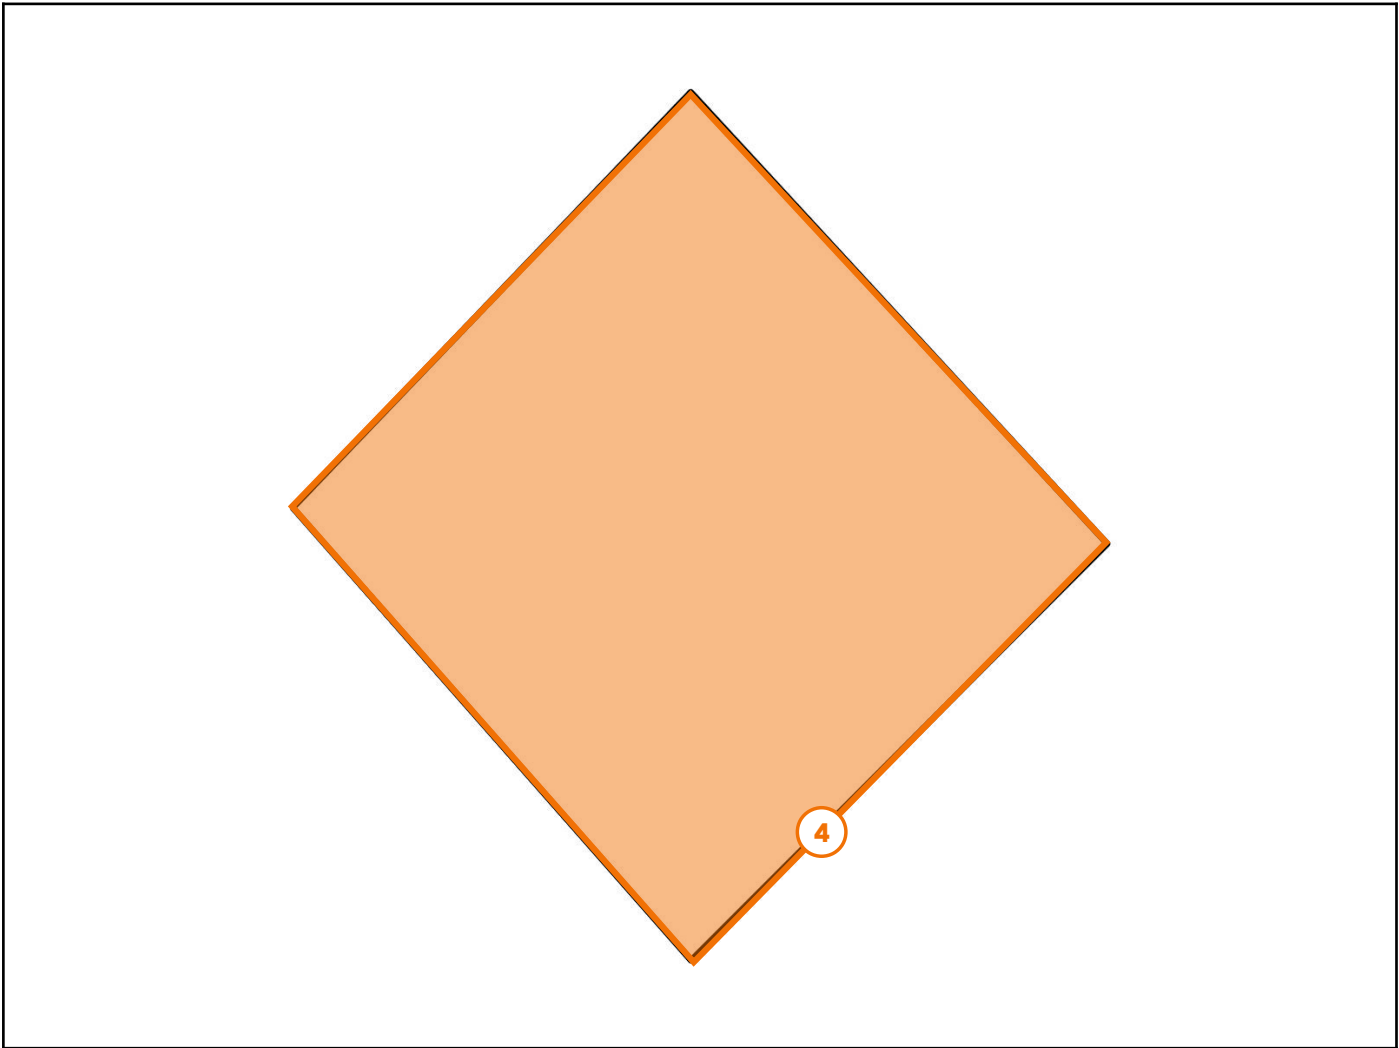
# Plan 3.1: Constructie plan

| Beschrijving | Type | Actie |
|---|---|---|
| 4. Golfplaten asbestcement | Asbestmateriaal | Verwijderen |

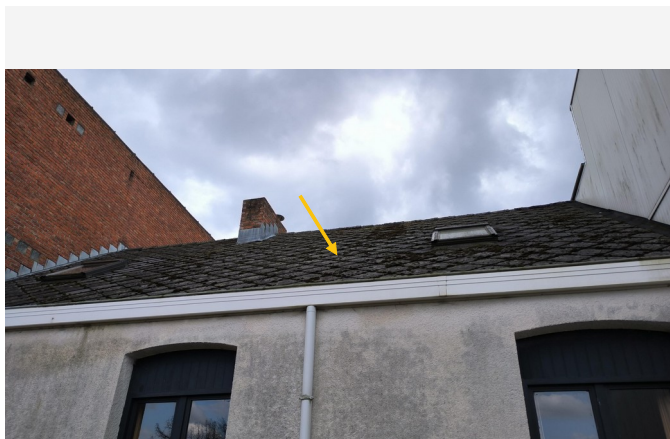
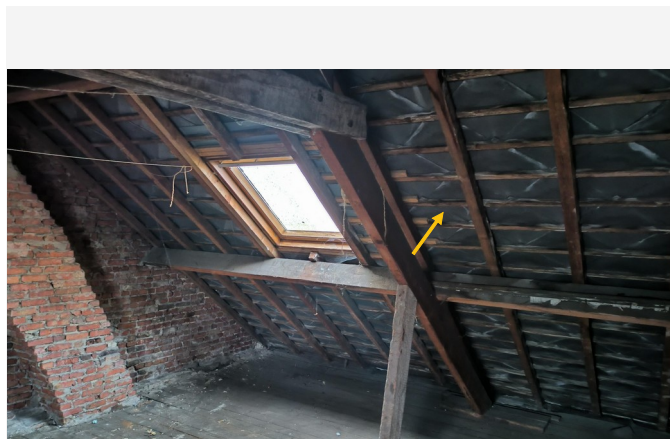
| Eindbeoordeling materiaalarisico | Hoog materiaalarisico en/of hoge kans op vezelvrijgave |

| Asbestsoort (vezeltype) | Crocidoliet aanwezig |
| Afschermingsgraad van het gehele materiaal | Geheel of deels (ook) vrij aan de binnenlucht |
| Toestand van het materiaal | Matig beschadigd, matig verweerd |

| Beschrijving | Leien dak - asbestcement |

**Dringend verwijderen**

- Zorg voor een veilig beheer. Vermijd het beschadigen van het asbestmateriaal. Controleer de toestand jaarlijks op wijzigingen.

- Eenvoudige handelingen: mag via doe-het-zelf of door werknemer(s) met opleidingsattest eenvoudige handelingen  
Deze toepassing kan door een aannemer die over een opleidingsattest eenvoudige handelingen beschikt of door een particulier (doe-het-zelf), verwijderd worden indien er geen verhoogd risico op vrijgave van asbestvezels (max. concentratie 0,01 vezels/cm<sup>3</sup> - CODEX Art. VI.3-54) ontstaat en de toepassing voorafgaand wordt gefixeerd/bevochtigd; de individuele elementen zonder machinale werktuigen en zonder breken of gooien een voor een losgemaakt worden; en ten slotte in gesloten verpakking weggevoerd worden naar een erkend afvalpunt (recyclagepark).

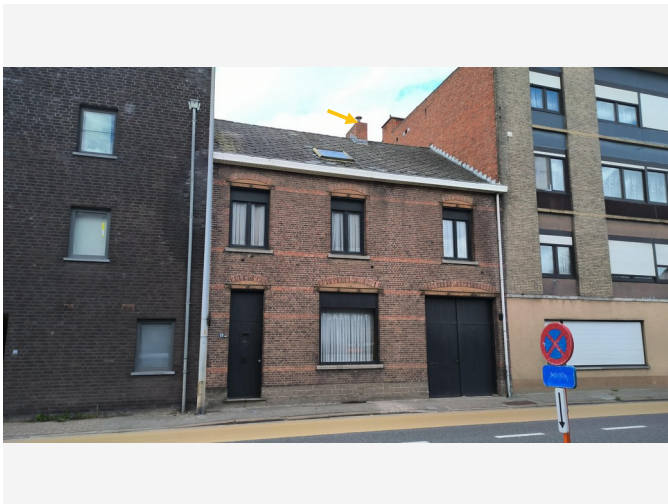
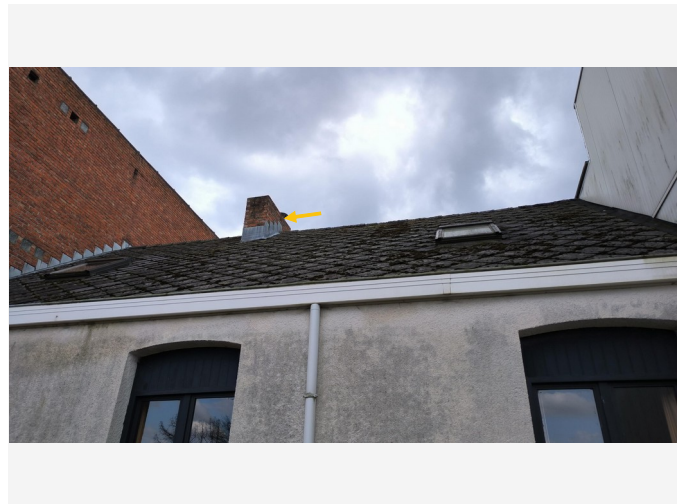
| Eindbeoordeling materiaalisico | Laag materiaalisico en/of verlaagde kans op vezelvrijgave |
| Opmerking | Vanwege de hoogte was het moeilijk om de mate van beschadiging vast te stellen. |

| Toestand van het materiaal | Licht beschadigd, licht verweerd. Intact materiaal type Pical – asbestboard of categorie III 'gebondenheid' |

| Beschrijving | 2. Schoorsteen buis asbestcement |

Verwijderen

- Zorg voor een veilig beheer. Vermijd het beschadigen van het asbestmateriaal. Controleer de toestand jaarlijks op wijzigingen.

- Eenvoudige handelingen: mag via doe-het-zelf of door werknemer(s) met opleidingsattest eenvoudige handelingen  
Deze toepassing kan door een aannemer die over een opleidingsattest eenvoudige handelingen beschikt verwijderd worden (verwijdering door particulier wordt sterk afgeraden), indien er geen verhoogd risico op vrijgave van asbestvezels (max. concentratie 0,01 vezels/cm<sup>3</sup> - CODEX Art. VI.3-54) ontstaat en de toepassing voorafgaand wordt gefixeerd/bevochtigd; de individuele elementen zonder machinale werktuigen en zonder breken of gooien een voor een losgemaakt worden; en ten slotte in gesloten verpakking weggevoerd worden naar een erkend afvalpunt (recyclagepark).

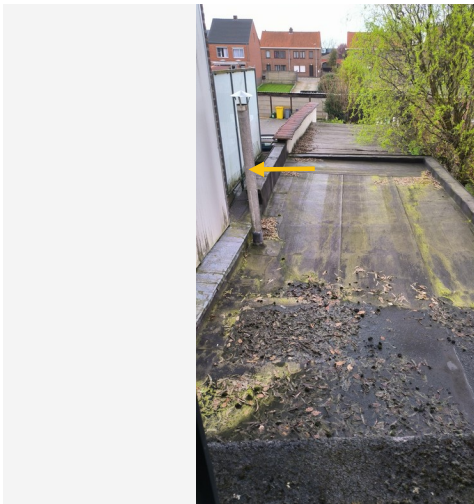
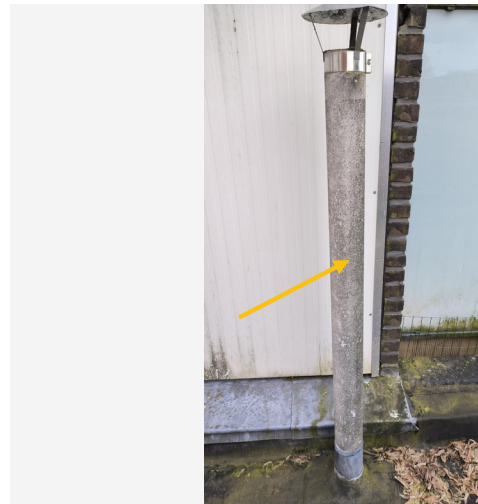
| Eindbeoordeling materiaalisico | Laag materiaalisico en/of verlaagde kans op vezelvrijgave |

| Toestand van het materiaal | Licht beschadigd, licht verweerd. Intact materiaal type Pical – asbestboard of categorie III 'gebondenheid' |

| Beschrijving | 1. Schoorsteen buis asbestcement |

Verwijderen

- Zorg voor een veilig beheer. Vermijd het beschadigen van het asbestmateriaal. Controleer de toestand jaarlijks op wijzigingen.

- Eenvoudige handelingen: mag via doe-het-zelf of door werknemer(s) met opleidingsattest eenvoudige handelingen  
Deze toepassing kan door een aannemer die over een opleidingsattest eenvoudige handelingen beschikt verwijderd worden (verwijdering door particulier wordt sterk afgeraden), indien er geen verhoogd risico op vrijgave van asbestvezels (max. concentratie 0,01 vezels/cm<sup>3</sup> - CODEX Art. VI.3-54) ontstaat en de toepassing voorafgaand wordt gefixeerd/bevochtigd; de individuele elementen zonder machinale werktuigen en zonder breken of gooien een voor een losgemaakt worden; en ten slotte in gesloten verpakking weggevoerd worden naar een erkend afvalpunt (recyclagepark).

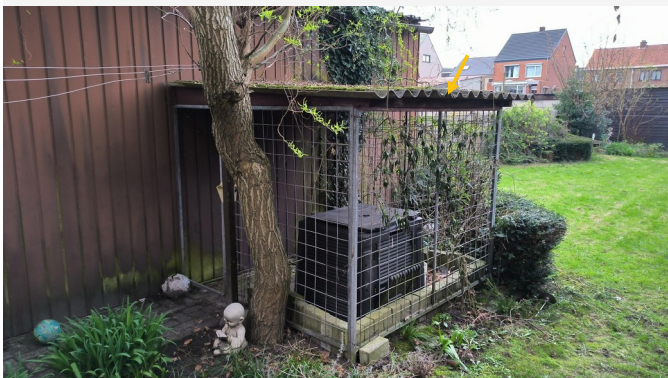
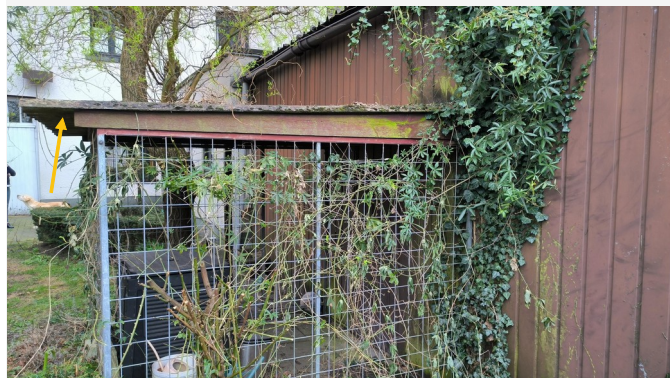
| Eindbeoordeling materiaalrisico | Verhoogd materiaalrisico en/of verhoogde kans op vezelvrijgave |

| Toestand van het materiaal | Matig beschadigd, matig verweerd |

| Beschrijving | Golfplaten asbestcement |

Verwijderen

- Zorg voor een veilig beheer. Vermijd het beschadigen van het asbestmateriaal. Controleer de toestand jaarlijks op wijzigingen.

- Eenvoudige handelingen: mag via doe-het-zelf of door werknemer(s) met opleidingsattest eenvoudige handelingen  
Deze toepassing kan door een aannemer die over een opleidingsattest eenvoudige handelingen beschikt of door een particulier (doe-het-zelf), verwijderd worden indien er geen verhoogd risico op vrijgave van asbestvezels (max. concentratie 0,01 vezels/cm<sup>3</sup> - CODEX Art. VI.3-54) ontstaat en de toepassing voorafgaand wordt gefixeerd/bevochtigd; de individuele elementen zonder machinale werktuigen en zonder breken of gooien een voor een losgemaakt worden; en ten slotte in gesloten verpakking weggevoerd worden naar een erkend afvalpunt (recyclagepark).

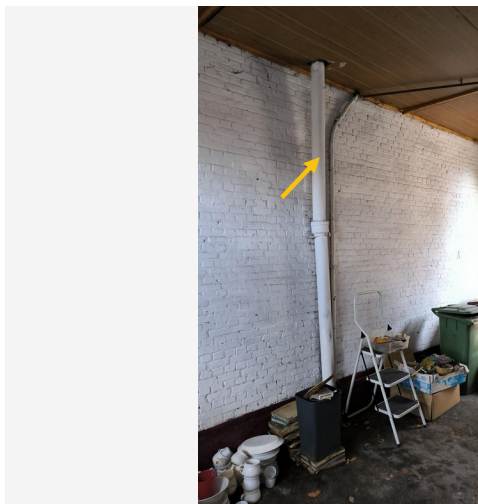
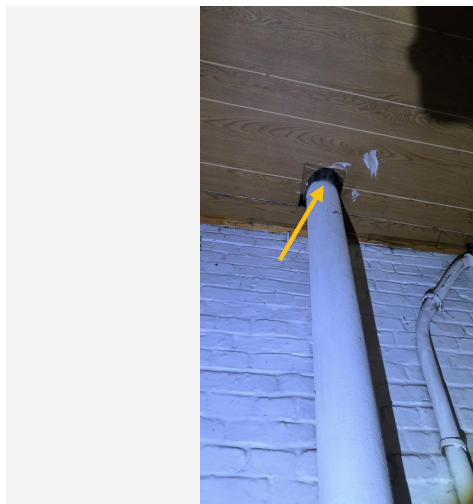
| Eindbeoordeling materiaalisico | Laag materiaalisico en/of verlaagde kans op vezelvrijgave |

| Toestand van het materiaal | Onbeschadigd, niet verweerd |

| Beschrijving | Buis asbestcement afvoerleiding |

Zorgvuldig beheren

- Zorg voor een veilig beheer. Vermijd het beschadigen van het asbestmateriaal. Controleer de toestand jaarlijks op wijzigingen.

- Eenvoudige handelingen: mag via doe-het-zelf of door werknemer(s) met opleidingsattest eenvoudige handelingen  
Indien bovenstaande criteria worden overschreden:

Deze toepassing kan enkel door een erkende asbestverwijderaar verwijderd worden omdat er hier automatisch een verhoogd risico op vrijgave van asbestvezels (max. concentratie 0,01 vezels/cm<sup>3</sup> - CODEX - Art. VI.3-54) ontstaat. (Bron: VLAREM II: 6.4.0.1 par1, par2 en par3). Een erkend asbestverwijderaar moet ingeschakeld worden voor deze toepassingen die niet (kunnen) worden verwijderd door de couvreezakmethode, door hermetische zone of door de materialen beschreven in VlareM II, art. 6.4.0.1 par2. (Bron: Leidraad bij het Inspectieprotocol)

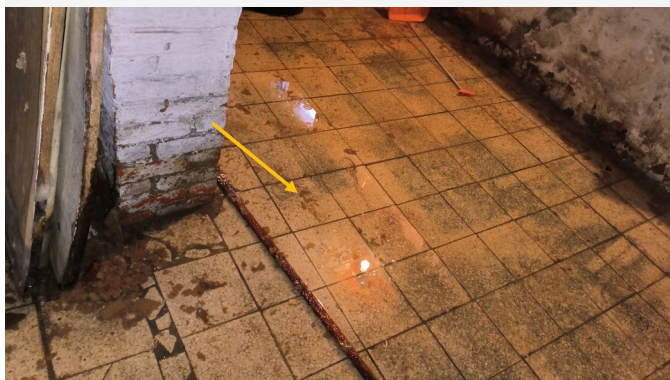
**Reden:** Er is geen volledige risicobeoordeling mogelijk

**Uitleg van de asbestdeskundige:** De kelder staat onder water en de eigenaar heeft geen mogelijkheid om deze leeg te pompen.

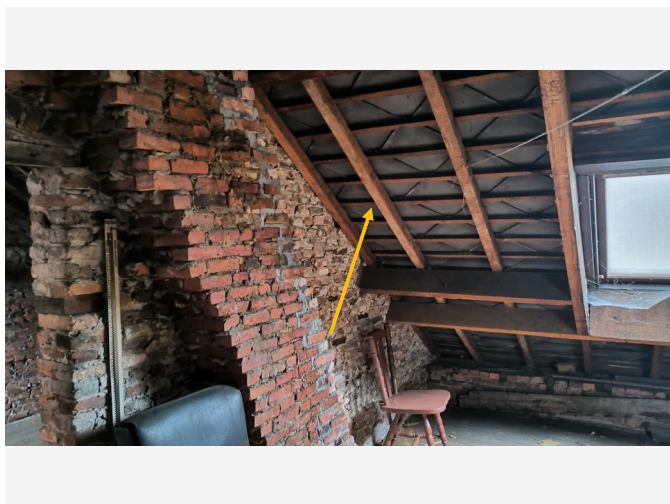
Er werd inspectie gedaan van het schuine dak op de aanwezigheid van een asbesthoudende menuiserie plaat. Er werd op de onderzochte plaats geen onderdak waargenomen.
