# Asbestinventarisatetest

Provinciebaan 5, 8680 Koekelare

Attestnummer : 20231022-000123.000

Uitgegeven op : 22.10.2023

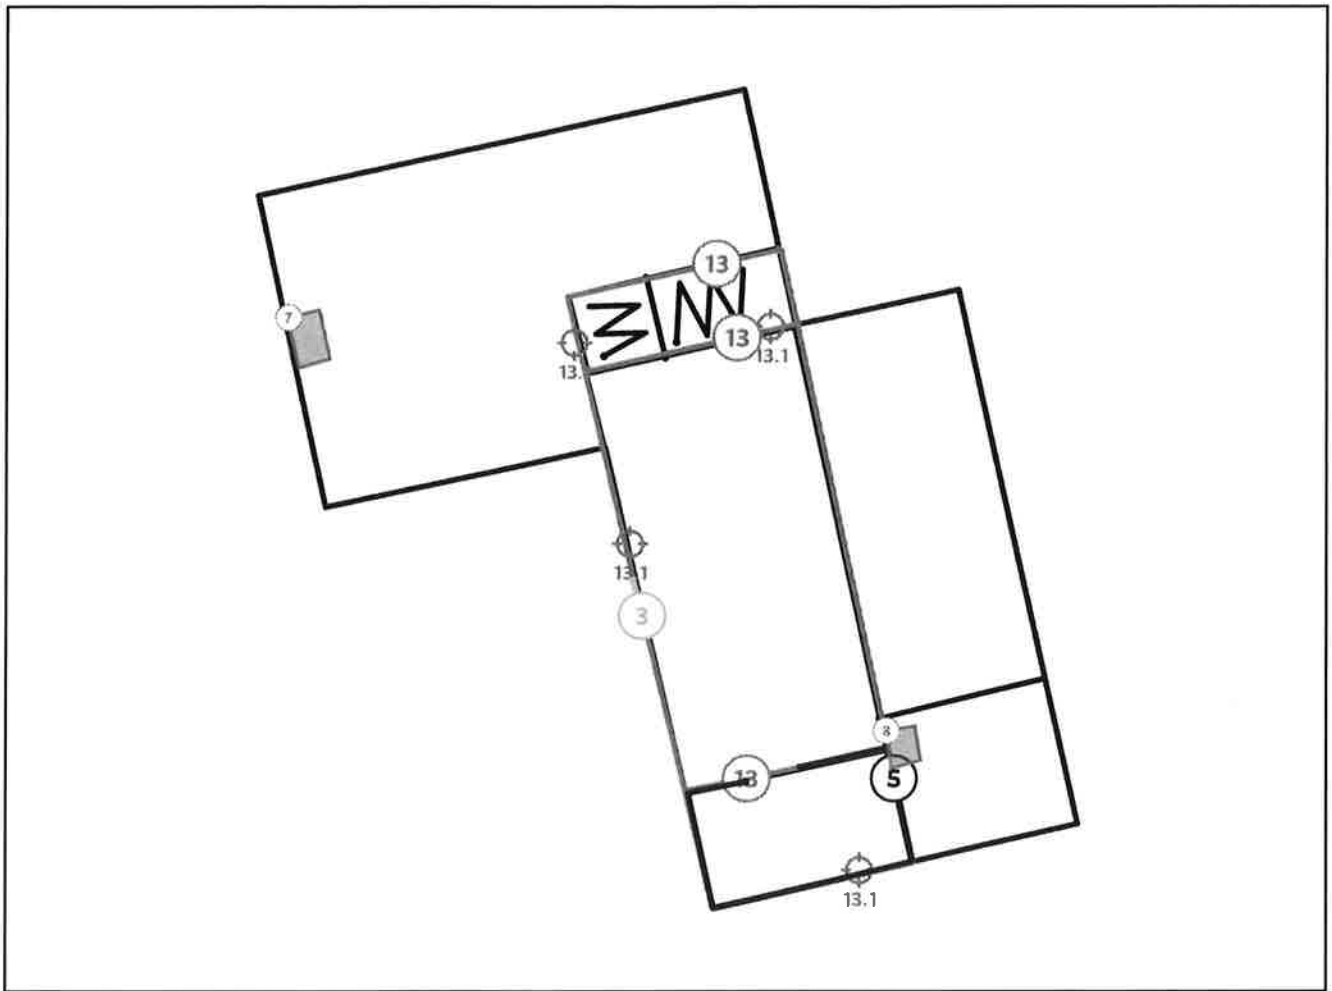
# Plan 1.1: Plan gelijkvloers

Beschrijving	Type	Actie
3. Voordeur	Asbestmateriaal	Zorgvuldig beheren
5. Wandtegels badkamer	Advies	-
7. Gaskachel living	Geen asbest	-
8. Gasketel	Geen asbest	-
13. Pleister muur	Geen asbest	-
13.1 Code: MM01	Mengmonster	-

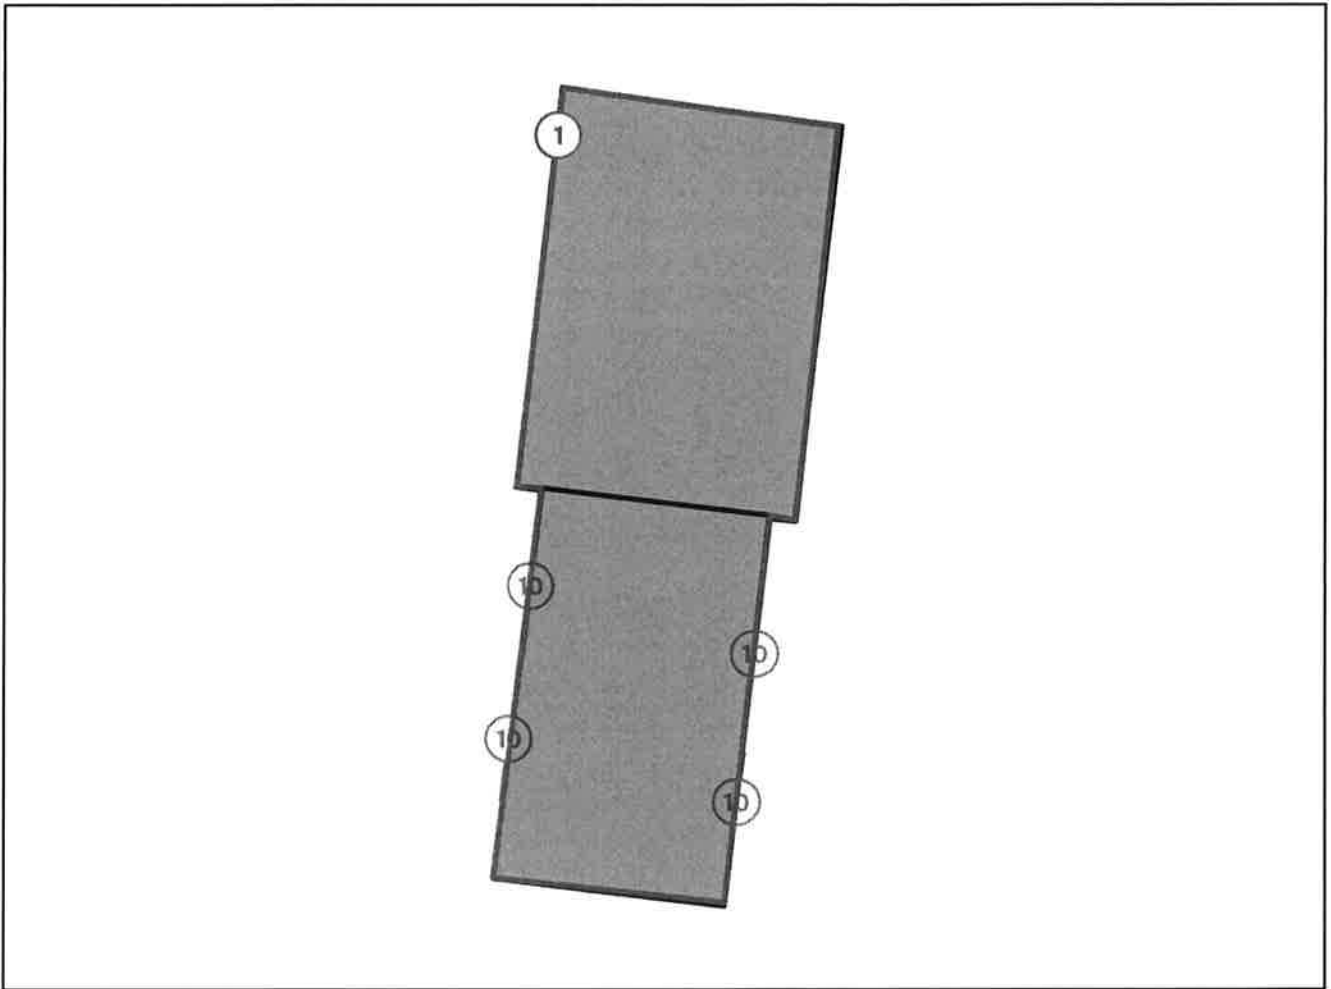
## Plan 2.1: Plan tuinberging

Beschrijving	Type	Actie
1. Golfplaten daken tuinbergingen	Asbestmateriaal	Dringend verwijderen
10. Mastiek ramen tuinhuis	Geen asbest	-

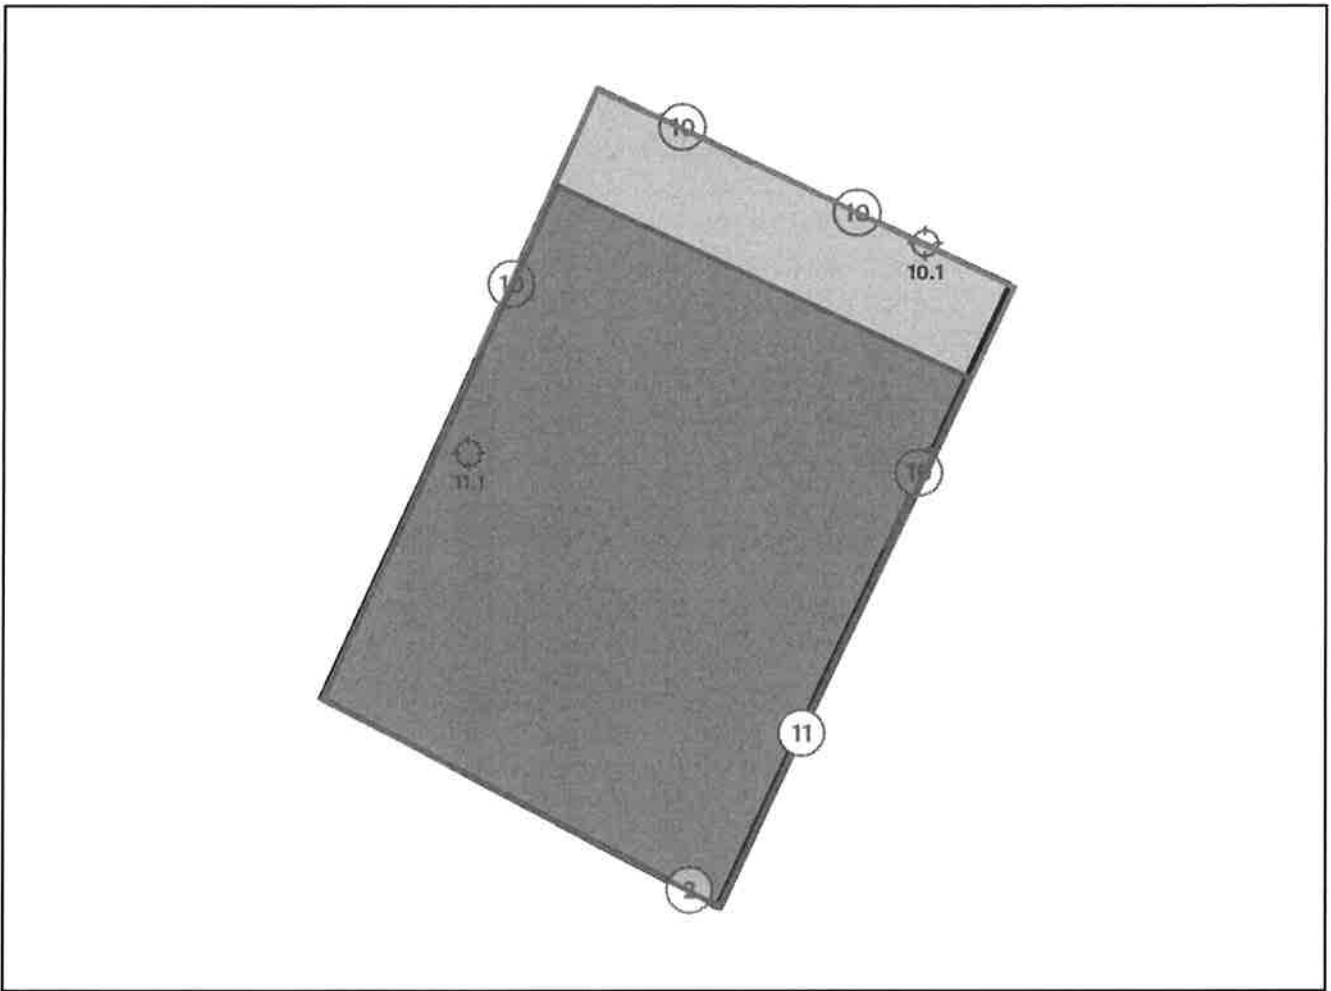
## Plan 3.1: Plan tuinhuis

Beschrijving	Type	Actie
2. Golfplaten dak tuinhuis	Asbestmateriaal	<a href="#">Verwijderen</a>
10. Mastiek ramen tuinhuis	Geen asbest	-
10.1 Code: MM05	Puntmonster	-
11. Vinylvloer tuinhuis	Geen asbest	-
11.1 Code: MM06	Puntmonster	-

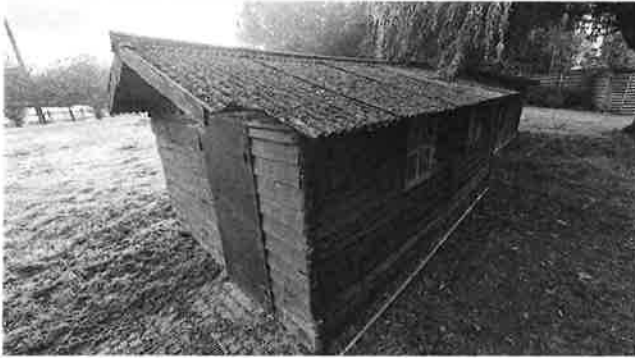
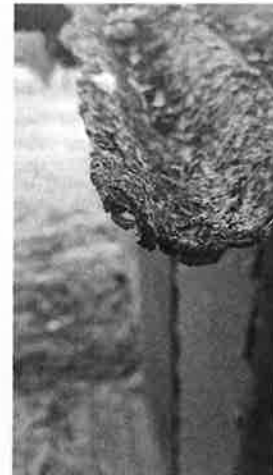
# Fiche 1: Golfplaten daken tuinbergingen

Het asbestmateriaal valt onder de mijlpaal van 2034.

Dringend verwijderen

Eindbeoordeling materiaalrisico	Hoog materiaalrisico en/of hoge kans op vezelvrijgave
---------------------------------	---

Gebondenheid	Categorie 1: hechtgebonden in oorsprong
Asbestsoort (vezeltype)	Crocidoliet aanwezig
Asbestconcentratie	Laag (< 50%)
Afschermingsgraad van het gehele materiaal	Geheel of deels (ook) vrij aan de binnenlucht
Toestand van het materiaal	Zwaar beschadigd, zwaar verweerd

- Verwijder dit asbestmateriaal zo snel mogelijk. Volg de toestand goed op.

- Eenvoudige handelingen: mag via doe-het-zelf of door werknemer(s) met opleidingsattest eenvoudige handelingen  
De golfplaten mogen via doe-het-zelf of door werknemer(s) met opleidingsattest eenvoudige handelingen verwijderd worden.
- Gebruik steeds PBM's (persoonlijke beschermingsmiddelen) en bevochtig het materiaal voor verwijdering.
- Beschadig het materiaal niet en gebruik geen machines met hoge snelheid (boor, zaag, slijpmachine, etc.)

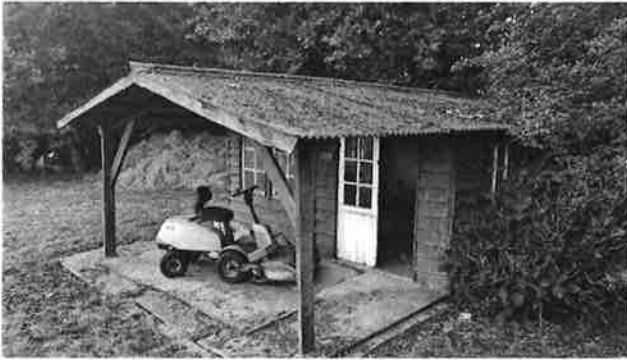
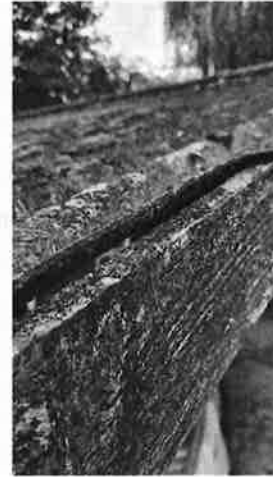
## Fiche 2: Golfplaten dak tuinhuis

Het asbestmateriaal valt onder de mijlpaal van 2040.

Verwijderen

Eindbeoordeling materiaalrisico	Verhoogd materiaalrisico en/of verhoogde kans op vezelvrijgave
---------------------------------	--

Gebondenheid	Categorie 1: hechtgebonden in oorsprong
Asbestsoort (vezeltype)	Crocidoliet aanwezig
Asbestconcentratie	Laag (< 50%)
Afschermingsgraad van het gehele materiaal	Geheel of deels vrij aan de buitenlucht
Toestand van het materiaal	Matig beschadigd, matig verweerd

- Verwijder dit asbestmateriaal zo snel mogelijk. Volg de toestand goed op.

- Eenvoudige handelingen: mag via doe-het-zelf of door werknemer(s) met opleidingsattest eenvoudige handelingen  
De golfplaten mogen via doe-het-zelf of door werknemer(s) met opleidingsattest eenvoudige handelingen verwijderd worden.
  - Gebruik steeds PBM's (persoonlijke beschermingsmiddelen) en bevochtig het materiaal voor verwijdering.
  - Beschadig het materiaal niet en gebruik geen machines met hoge snelheid (boor, zaag, slijpmachine, etc.)

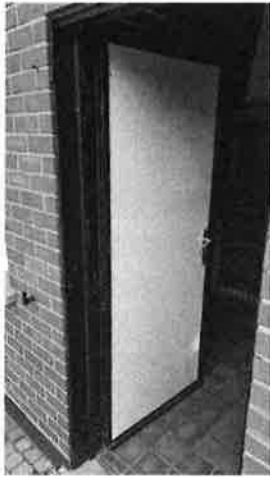
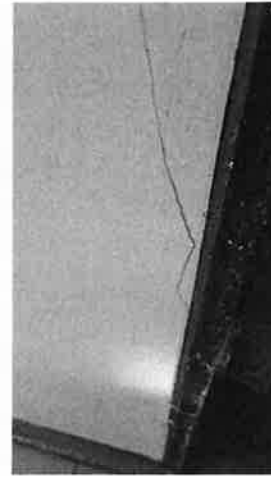
## Fiche 3: Voordeur

Het asbestmateriaal valt onder de mijlpaal van 2040.

Zorgvuldig beheren

Eindbeoordeling materiaalrisico	Zeer laag materiaalrisico en/of zeer lage kans op vezelvrijgave
---------------------------------	---

Gebondenheid	Categorie 1: hechtgebonden in oorsprong
Asbestsoort (vezeltype)	Alleen chrysotiel
Asbestconcentratie	Laag (< 50%)
Afschermingsgraad van het gehele materiaal	Niet stootvaste afscherming
Toestand van het materiaal	Licht beschadigd, licht verweerd. Intact materiaal type Pical – asbestboard of categorie III 'gebondenheid'

- Zorg voor een veilig beheer en verwijder dit asbestmateriaal wanneer het bij werken eenvoudig bereikbaar wordt. Controleer de toestand jaarlijks op wijzigingen.

- Eenvoudige handelingen: mag via doe-het-zelf of door werknemer(s) met opleidingsattest eenvoudige handelingen  
De asbesttoepassing mag via doe-het-zelf of door werknemer(s) met opleidingsattest eenvoudige handelingen verwijderd worden.
- Gebruik steeds PBM's (persoonlijke beschermingsmiddelen) en bevochtig het materiaal voor verwijdering.
- Beschadig het materiaal niet en gebruik geen machines met hoge snelheid (boor, zaag, slijpmachine, etc.)

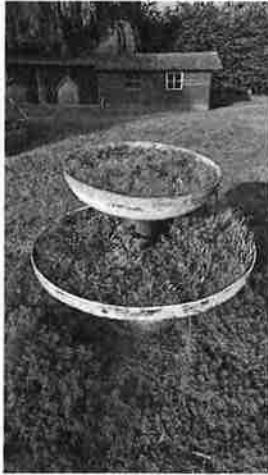
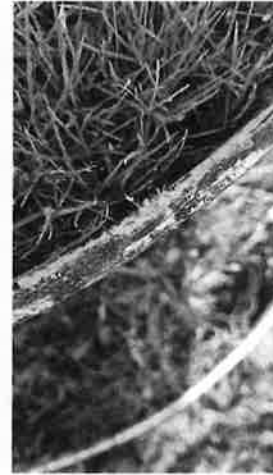
## Fiche 4: Bloembak

Eindbeoordeling materiaalrisico	Verhoogd materiaalrisico en/of verhoogde kans op vezelvrijgave
---------------------------------	--

Gebondenheid	Categorie 1: hechtgebonden in oorsprong
Asbestsoort (vezeltype)	Crocidoliet aanwezig
Asbestconcentratie	Laag (< 50%)
Afschermingsgraad van het gehele materiaal	Geheel of deels vrij aan de buitenlucht
Toestand van het materiaal	Matig beschadigd, matig verweerd

- Verwijder deze asbesttoepassing zo snel mogelijk. Volg de toestand goed op.

- Eenvoudige handelingen: mag via doe-het-zelf of door werknemer(s) met opleidingsattest eenvoudige handelingen  
De asbesttoepassing mag via doe-het-zelf of door werknemer(s) met opleidingsattest eenvoudige handelingen verwijderd worden.
- Gebruik steeds PBM's (persoonlijke beschermingsmiddelen) en bevochtig het materiaal voor verwijdering.
- Beschadig het materiaal niet en gebruik geen machines met hoge snelheid (boor, zaag, slijpmachine, etc.)

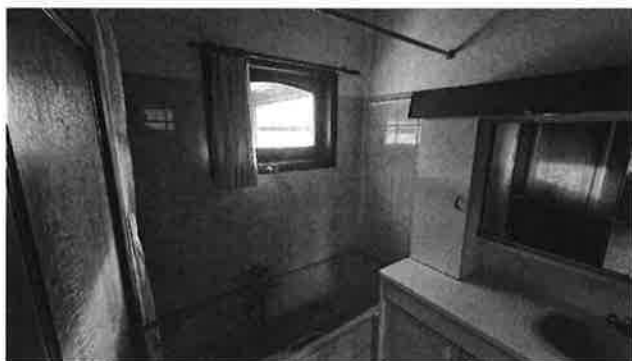
## Fiche 5: Wandtegels badkamer

De wandtegels zijn onbeschadigd waardoor er geen visuele inspectie of staalname mogelijk was om vast te stellen of een eventuele asbesthoudende lijmlaag gebruikt werd.
