Asbestinventarisatetest

Basiliekstraat 118, 1500 Halle

Attestnummer : 20230416-000205.000

Uitgegeven op : 16.04.2023

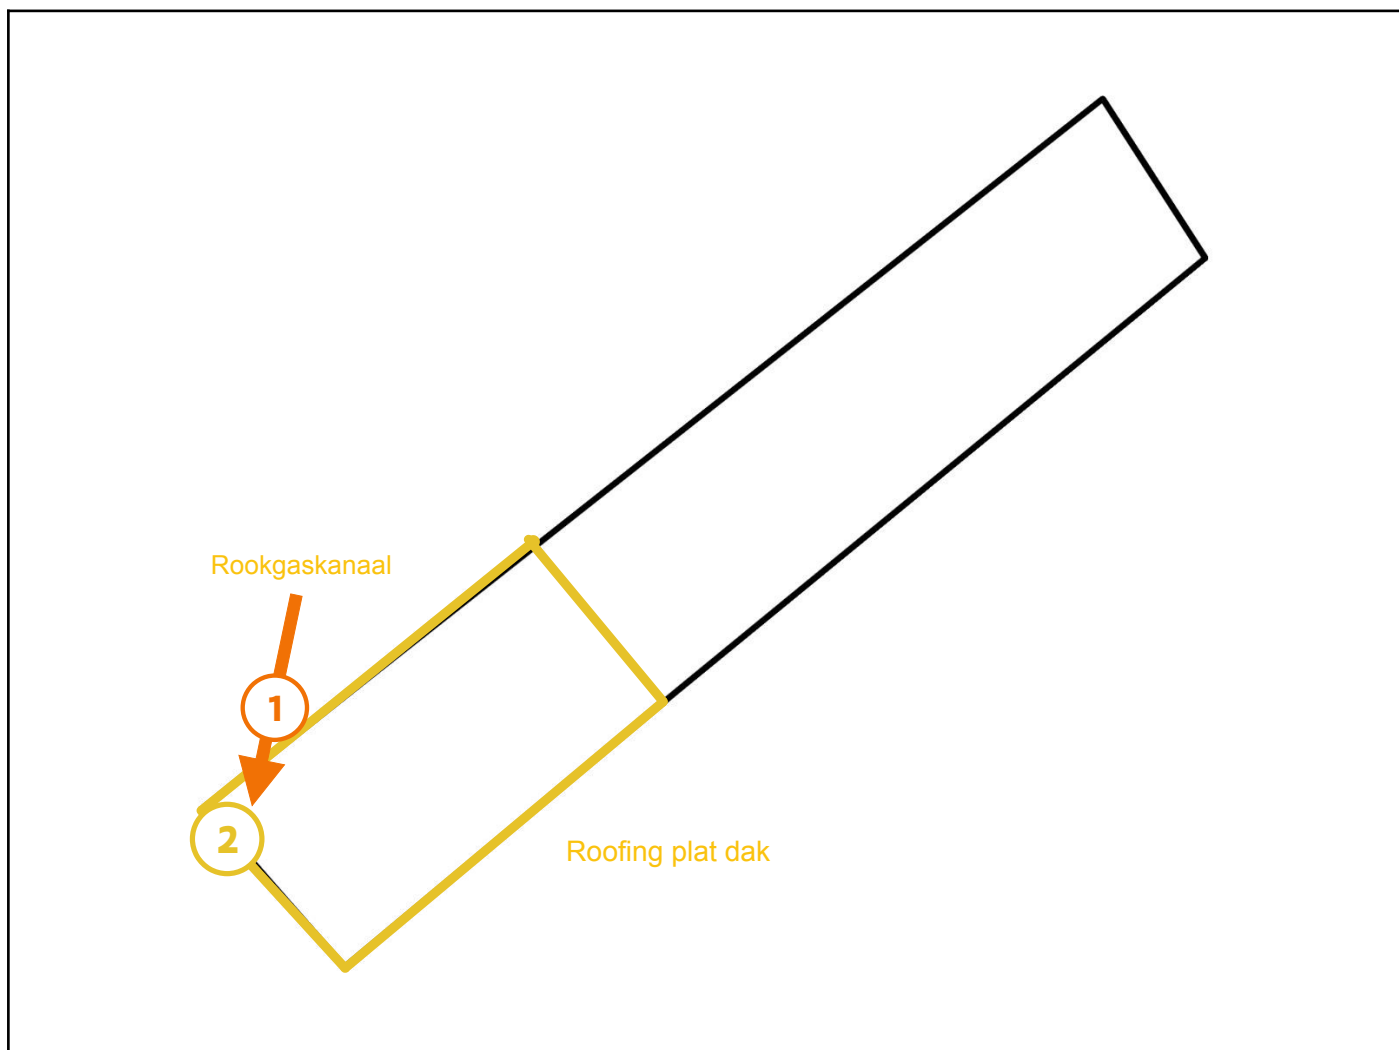
Plan 1.4: Dak

Beschrijving	Type	Actie
1. Rookgaskanaal	Asbestmateriaal	Verwijderen
2. Roofing plat dak	Asbestmateriaal	Zorgvuldig beheren

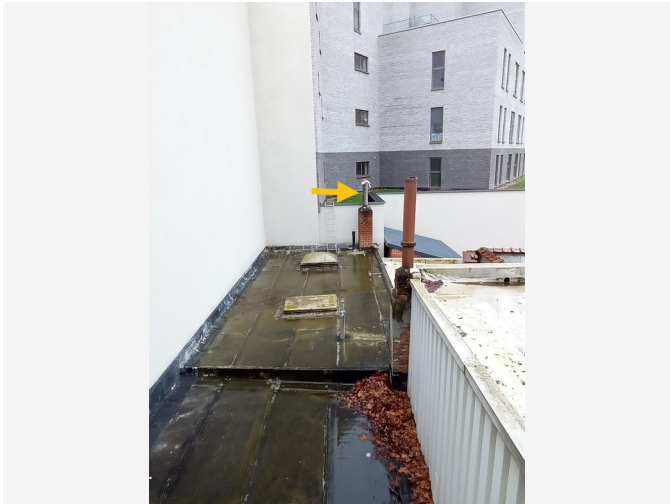
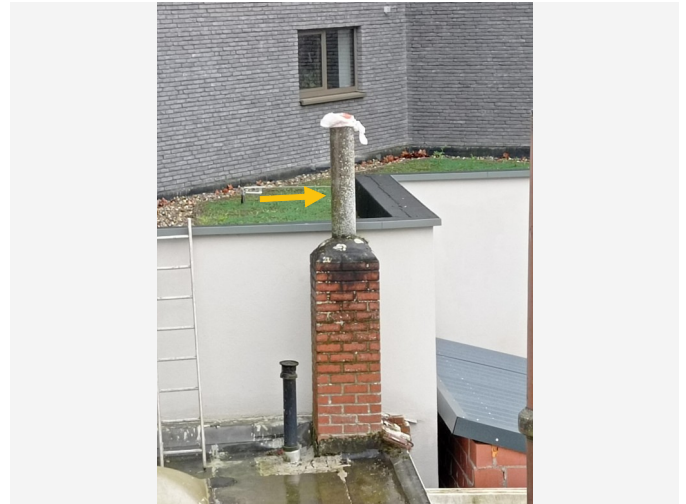
Eindbeoordeling materiaalrisico	Laag materiaalrisico en/of verlaagde kans op vezelvrijgave
---------------------------------	--

Gebondenheid	Categorie 1: hechtgebonden in oorsprong
Asbestsoort (vezeltype)	Crocidoliet aanwezig
Asbestconcentratie	Laag (< 50%)
Afschermingsgraad van het gehele materiaal	Geheel of deels vrij aan de buitenlucht
Toestand van het materiaal	Licht beschadigd, licht verweerd. Intact materiaal type Pical – asbestboard of categorie III 'gebondenheid'

Beschrijving	Rookgaskanaal
Omgeving	Buiten
Primaire drager	Plat dak
Asbestmateriaal	Rookgaskanaal
Bindmiddel van asbestmateriaal	Cement
Gebondenheid op basis van bindmiddel	Hecht
Hoeveelheid (lengte - omtrek - dikte - aantal)	<ul style="list-style-type: none">• 1,00 m - 40,00 cm - 1,00 cm - 1 stuk
Totaal volume	0,004 m ³
Eenvoudig bereikbaar	Ja
Bevestigingswijze	<ul style="list-style-type: none">• Verlijmd, ingegoten, versmeerd

Identificatiemethode	Vaststelling zonder monstername
Destructieve handeling voor identificatie	Nee
Opmerking	Betreft het rookgaskanaal op het plat dak. Het lijkt alsof deze niet meer in gebruik is aangezien deze in de opening is afgedekt met plastic.

Het asbestmateriaal valt onder de mijlpaal van 2034.

Verwijderen

- Verwijder dit asbestmateriaal zo snel mogelijk. Volg de toestand goed op.

- Eenvoudige handelingen: mag via doe-het-zelf of door werknemer(s) met opleidingsattest eenvoudige handelingen
Dit betreft een hechtgebonden toepassing en mag men zelf verwijderen mits het volgen van de veiligheidsvoorschriften. Breek het rookgaskanaal niet tijdens de verwijdering. Contacteer een erkende asbestverwijderaar als dit niet mogelijk is.

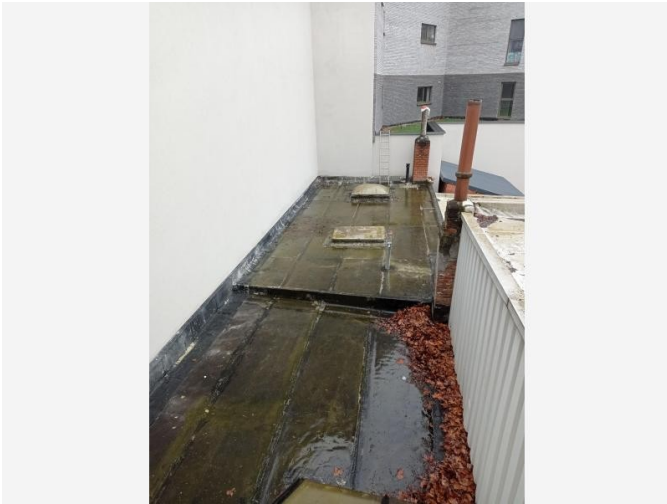
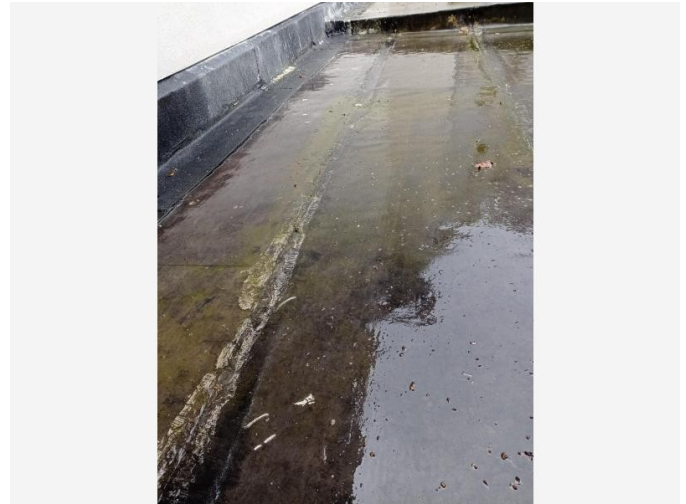
Eindbeoordeling materiaalrisico	Zeer laag materiaalrisico en/of zeer lage kans op vezelvrijgave
---------------------------------	---

Gebondenheid	Categorie 1: hechtgebonden in oorsprong
Asbestsoort (vezeltype)	Crocidoliet aanwezig
Asbestconcentratie	Laag (< 50%)
Afschermingsgraad van het gehele materiaal	Enkel randen niet afgeschermd maar geen contact met binnenluchtstromen
Toestand van het materiaal	Onbeschadigd, niet verweerd

Beschrijving	Roofing plat dak
Omgeving	Buiten
Primaire drager	Plat dak
Asbestmateriaal	Dak- en gevelbekleding - Roofing
Bindmiddel van asbestmateriaal	Bitumen (roofing, teer, asfalt)
Gebondenheid op basis van bindmiddel	Hecht
Hoeveelheid (oppervlakte - aantal)	• 55,00 m ² - 1 stuk
Totale oppervlakte	55,00 m ²
Eenvoudig bereikbaar	Ja
Bevestigingswijze	• Verlijmd, ingegoten, versmeerd

Identificatiemethode	Vaststelling zonder monstername Motivatie: Groot risico op structurele gevolgschade (lekschade, werking installatie,...)
Destructieve handeling voor identificatie	Nee
Opmerking	Roofing wordt door de wetgeving altijd als asbestverdacht beschouwd indien het tegendeel niet kan worden bewezen met een staal of door een bewijsdocument. Er is geen staalname mogelijk zonder het risico op waterinsijpeling. Er zijn geen bewijsdocumenten ter beschikking dewelke kunnen staven dat de roofing jonger is dan 2001. Het is voldoende om de roofing goed te beheren. Indien u de roofing wilt verwijderen kan u een destructief staal laten nemen door een asbestdeskundige.

Het asbestmateriaal valt onder de mijlpaal van 2040.

Zorgvuldig beheren

- Zorg voor een veilig beheer. Vermijd het beschadigen van het asbestmateriaal. Controleer de toestand jaarlijks op wijzigingen.

- Eenvoudige handelingen: mag via doe-het-zelf of door werknemer(s) met opleidingsattest eenvoudige handelingen
Men hoeft dit niet te verwijderen zonder destructieve staalname, zie notitie bij identificatie.

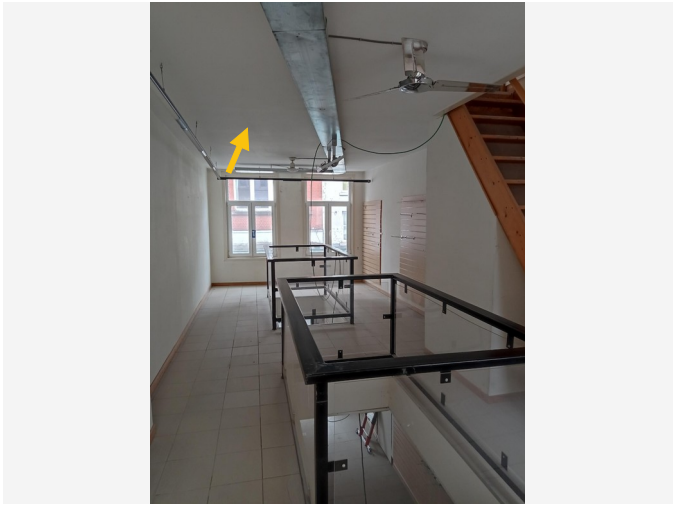
Vrije foto

Alle plafonds zijn afgewerkt met plaatmateriaal/hout/plastic/plafondpanelen. Hierdoor zijn eventuele asbestverdachte materialen niet waarneembaar/bereikbaar. Deskundige kan enkele plafondpanelen opheffen en onder het vals plafond kijken, daarbij zijn geen asbestverdachte materialen te bespeuren. Dit geldt ook voor een groot deel van de wanden dewelke uit plaatmateriaal bestaan.

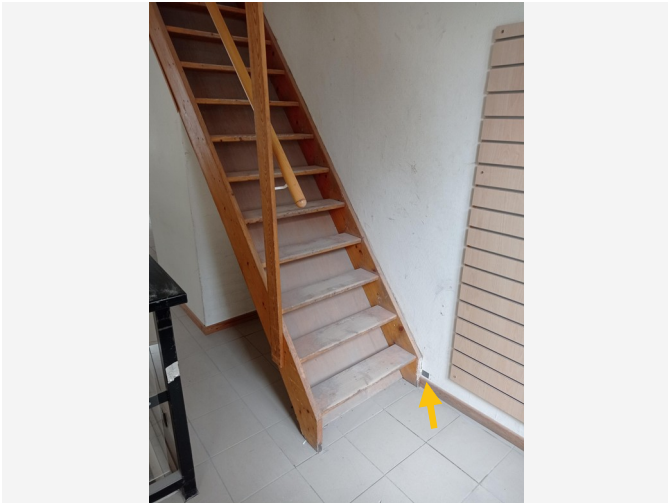
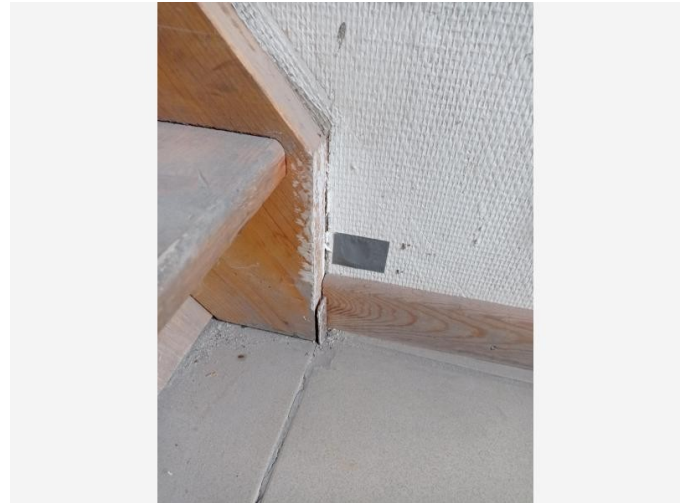
Fiche 4: Pleister traphal

Geen asbest

#	Type	Referentie	Resultaat
4.1	Mengmonster	F016-3	Geen asbest

Beschrijving	Pleister traphal
Omgeving	Binnen
Primaire drager	Binnenwand
Bindmiddel van materiaal	Gips - kalk

Gebondenheid op basis van bindmiddel	Niet-hechtgebonden
Hoeveelheid (oppervlakte - dikte - aantal)	• 5,00 m ² - 1,00 cm - 1 stuk
Totaal volume	0,05 m ³
Identificatiemethode	Vaststelling met monstername
Destructieve handeling voor identificatie	Nee
Opmerking	Staalname naast de trap en achter de trap op de 1ste verdieping.

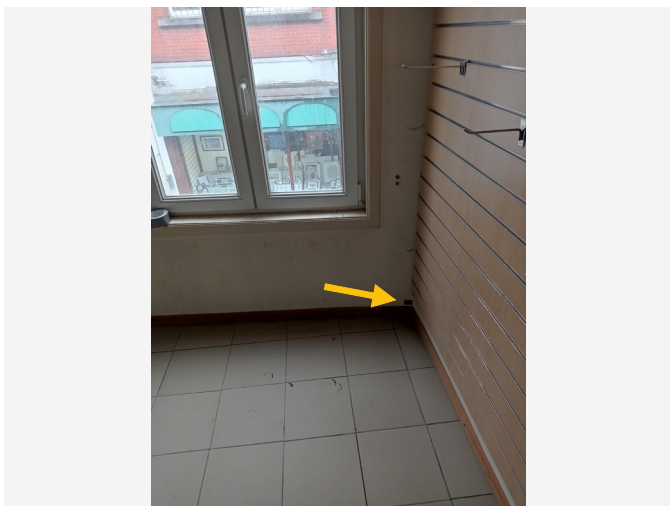
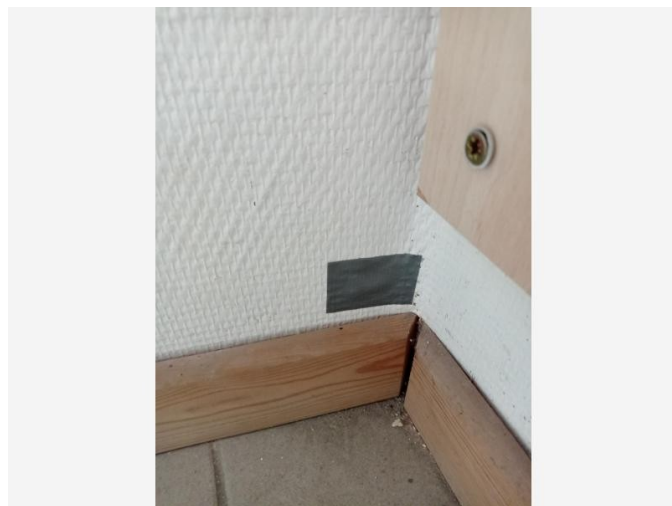
Fiche 5: Pleister wanden 1ste verdieping

Geen asbest

#	Type	Referentie	Resultaat
5.1	Puntmonster	F016-2	Geen asbest

Beschrijving	Pleister wanden 1ste verdieping
Omgeving	Binnen
Primaire drager	Binnenwand
Bindmiddel van materiaal	Gips - kalk

Gebondenheid op basis van bindmiddel	Niet-hechtgebonden
Hoeveelheid (oppervlakte - dikte - aantal)	• 25,00 m ² - 1,00 cm - 1 stuk
Totaal volume	0,25 m ³
Identificatiemethode	Vaststelling met monstername
Destructieve handeling voor identificatie	Nee
Opmerking	Staalname in de toonzaal op de 1ste verdieping. Puntstaal in plaats van mengstaal gezien de geringe oppervlakte pleisterwerk.

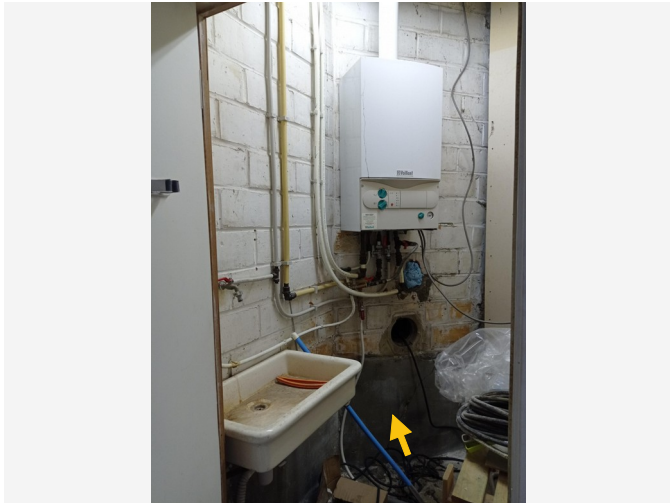
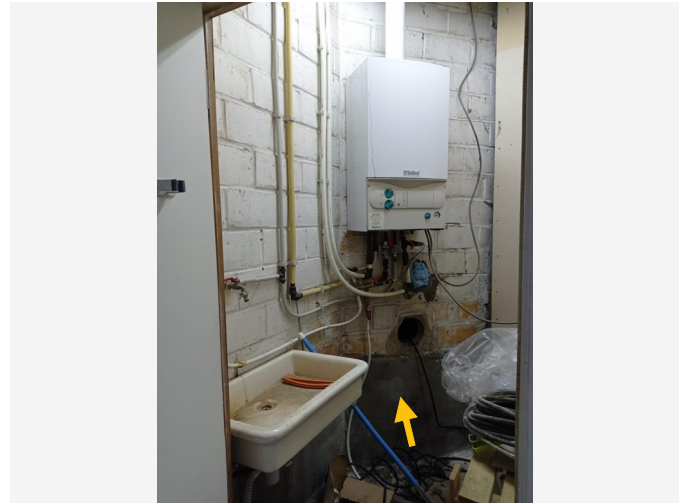
Geen asbest

#	Type	Referentie	Resultaat
6.1	Puntmonster	F016-1	Geen asbest

Beschrijving	Cementering stooklokaal
Omgeving	Binnen
Primaire drager	Binnenwand
Bindmiddel van materiaal	Cement

Gebondenheid op basis van bindmiddel	Hecht
Hoeveelheid (gewicht - aantal)	• 10,00 kg - 1 stuk
Totaal gewicht	10,00 kg
Identificatiemethode	Vaststelling met monstername
Destructieve handeling voor identificatie	Nee
Opmerking	Puntstaal in plaats van mengstaal gezien de geringe hoeveelheid cementering.

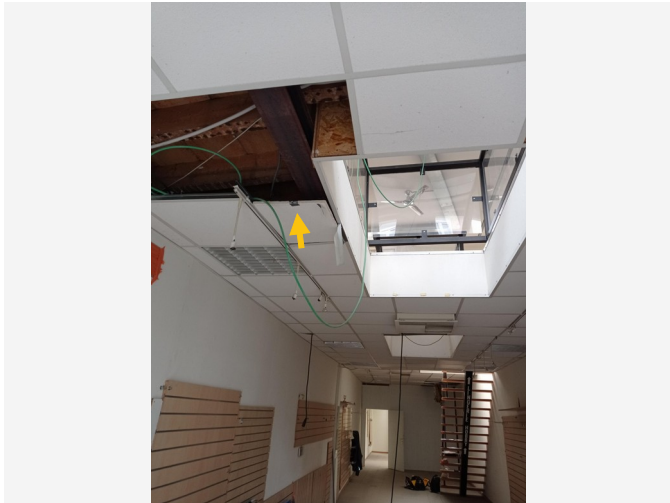
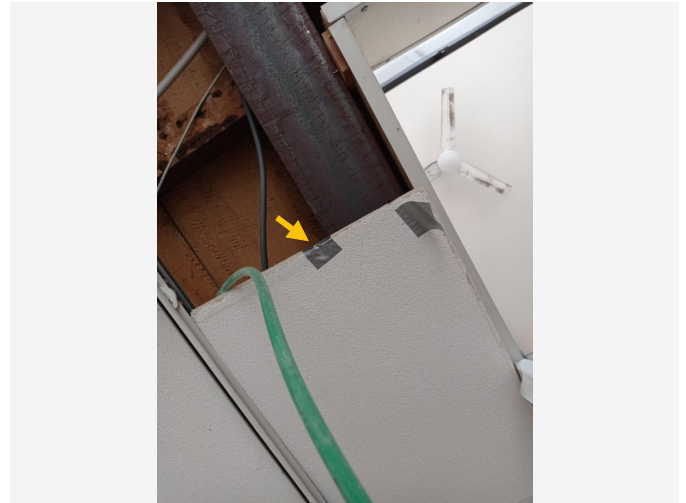
Geen asbest

#	Type	Referentie	Resultaat
7.1	Puntmonster	F016-5	Geen asbest

Beschrijving	Plafondpanelen
Omgeving	Binnen
Primaire drager	Plafond
Bindmiddel van materiaal	Calciumsilicaat (brandwerend - Pical)

Gebondenheid op basis van bindmiddel	Niet-hechtgebonden
Hoeveelheid (gewicht - aantal)	• 40,00 kg - 1 stuk
Totaal gewicht	40,00 kg
Identificatiemethode	Vaststelling met monstername
Destructieve handeling voor identificatie	Nee

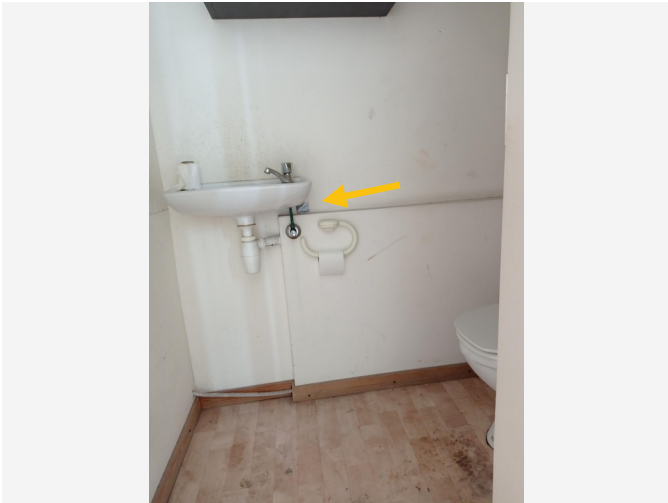
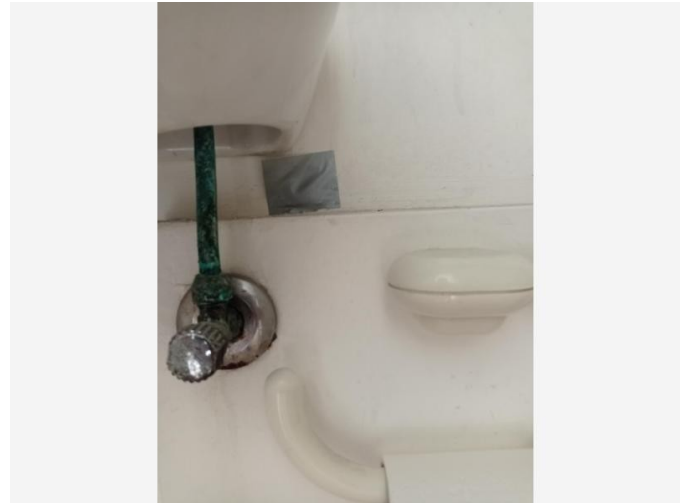
Geen asbest

#	Type	Referentie	Resultaat
8.1	Mengmonster	F016-4	Geen asbest

Beschrijving	Pleister wanden 2de verdieping
Omgeving	Binnen
Primaire drager	Binnenwand
Bindmiddel van materiaal	Gips - kalk

Gebondenheid op basis van bindmiddel	Niet-hechtgebonden
Hoeveelheid (oppervlakte - dikte - aantal)	• 50,00 m ² - 1,00 cm - 1 stuk
Totaal volume	0,50 m ³
Identificatiemethode	Vaststelling met monstername
Destructieve handeling voor identificatie	Nee
Opmerking	Staalname in de ruimte straatzijde 2de verdieping en toilet 2de verdieping.
