Asbestinventarisatetest

Snepstraat 53, 9160 Lokeren

Attestnummer : 20240306-000091.000

Uitgegeven op : 06.03.2024

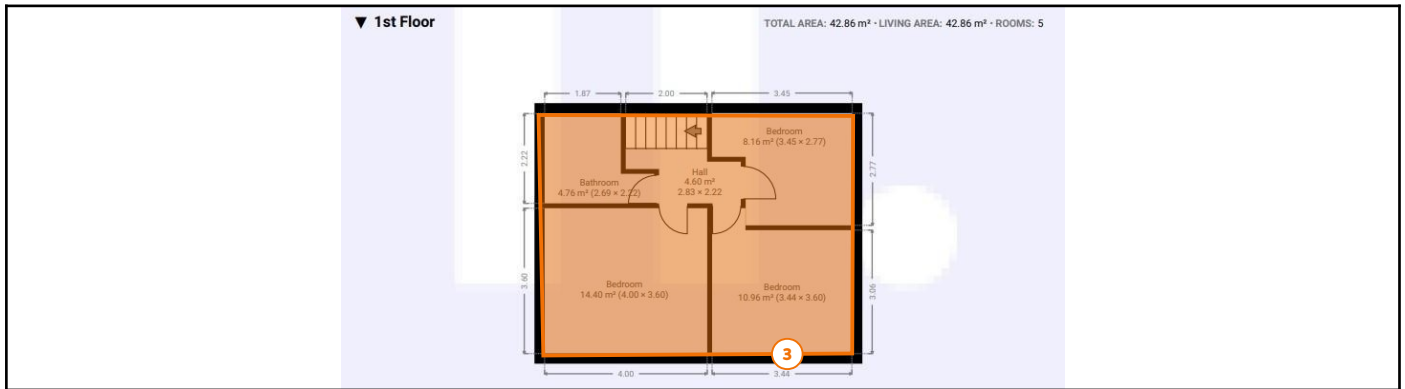
Plan 1.1: Dakleien - hoofddak -woning

Beschrijving	Type	Actie
3. Dakleien - hoofddak -woning	Asbestmateriaal	Verwijderen

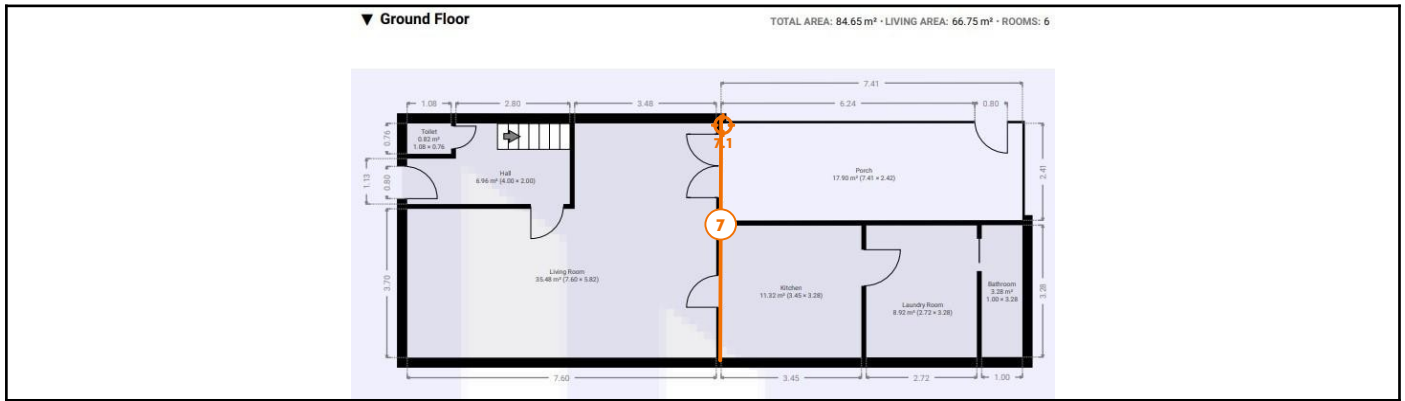
Plan 1.6: M05 - gevellei - buitenwand

Beschrijving	Type	Actie
7. M05 - gevellei - buitenwand	Asbestmateriaal	Verwijderen
7.1 Code: M05 - gevellei - buitenwand	Puntmonster	-

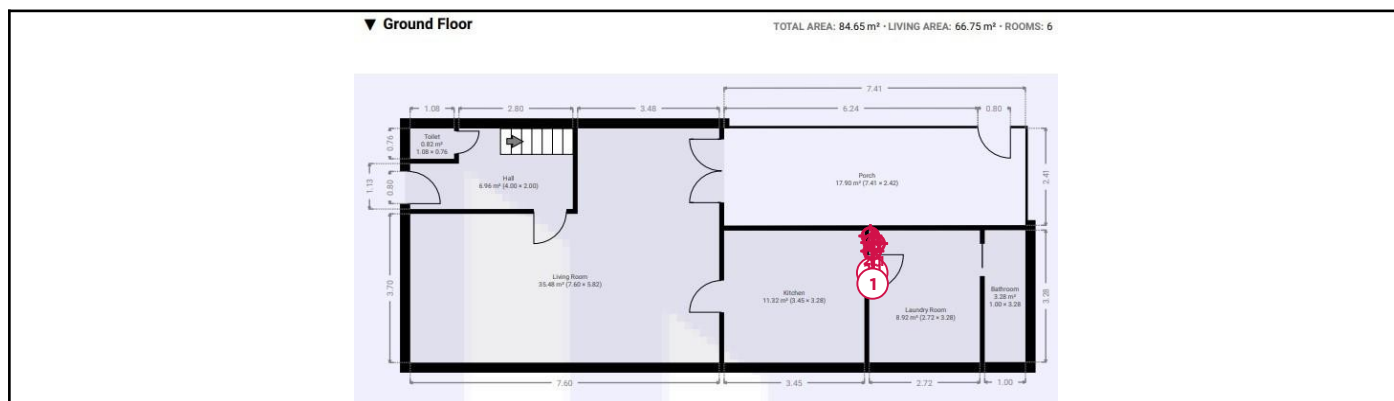
Plan 1.7: M11A - leidingisolatie rechtestuk - wasruimte

Beschrijving	Type	Actie
1. M11B - leidingisolatie bochten - wasruimte	Asbestmateriaal	Dringend verwijderen
1.1 Code: M11B - leidingisolatie - bochten	Mengmonster	-
2. M11A - leidingisolatie rechtestuk - wasruimte	Asbestmateriaal	Dringend verwijderen
2.1 Code: M11A - leidingisolatie - rechtestuk	Mengmonster	-

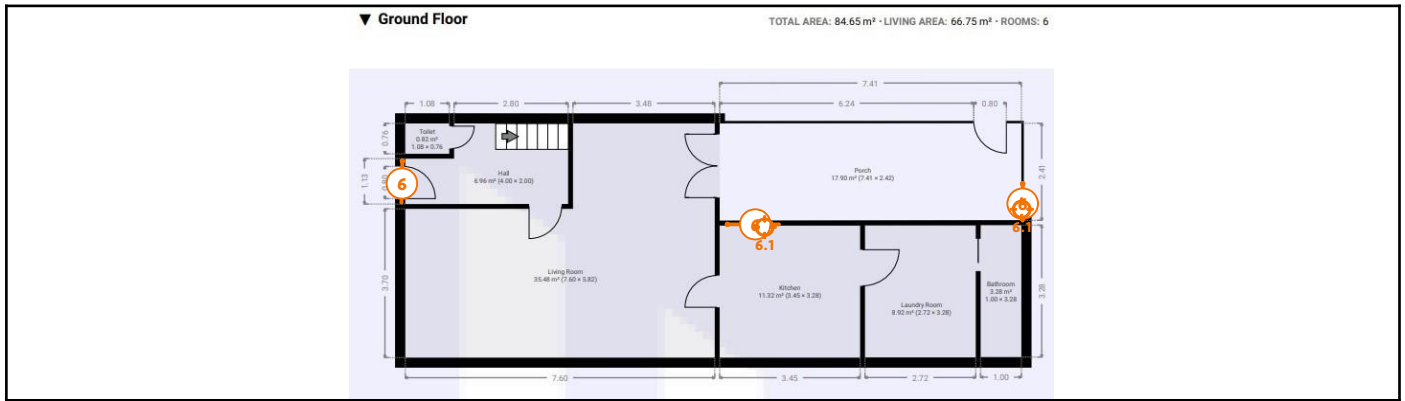
Plan 1.8: M19 - glassal platen - deuren/veranda/garage

Beschrijving	Type	Actie
6. M19 - glassal platen - deuren/veranda/garage	Asbestmateriaal	Verwijderen
6.1 Code: M19 - glassal	Mengmonster	-

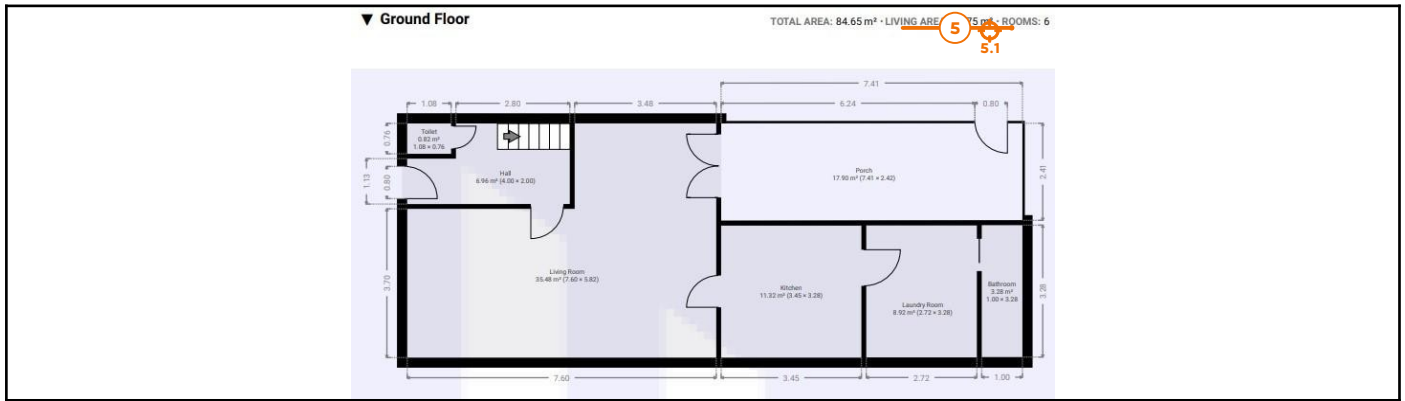
Plan 1.9: M26 - cementplaten - oprit

Beschrijving	Type	Actie
5. M26 - cementplaten - oprit	Asbestmateriaal	Verwijderen
5.1 Code: M26 - cementplaten	Puntmonster	-

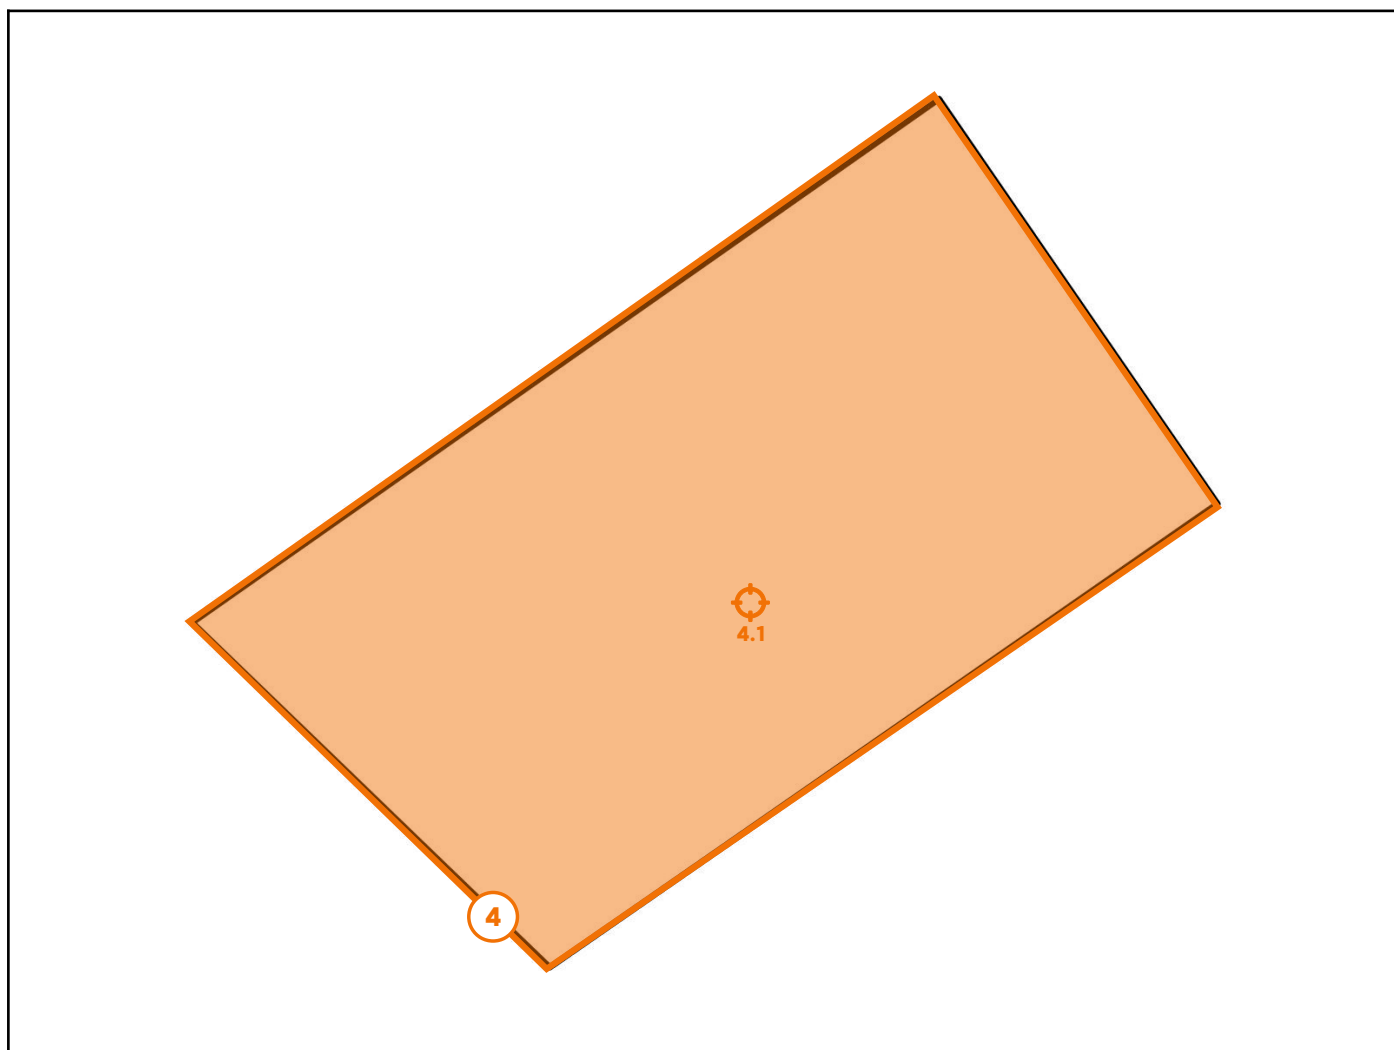
Plan 2.1: M04 - golfplaten - garage

Beschrijving	Type	Actie
4. M04 - golfplaten - garage	Asbestmateriaal	Verwijderen
4.1 Code: M04 -golfplaten	Puntmonster	-

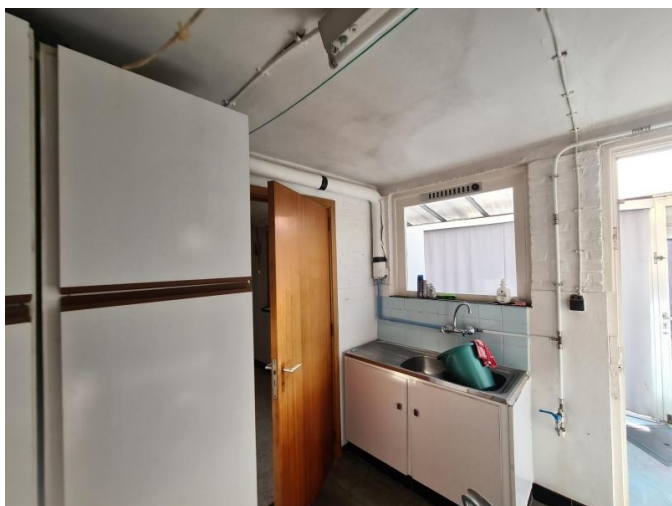
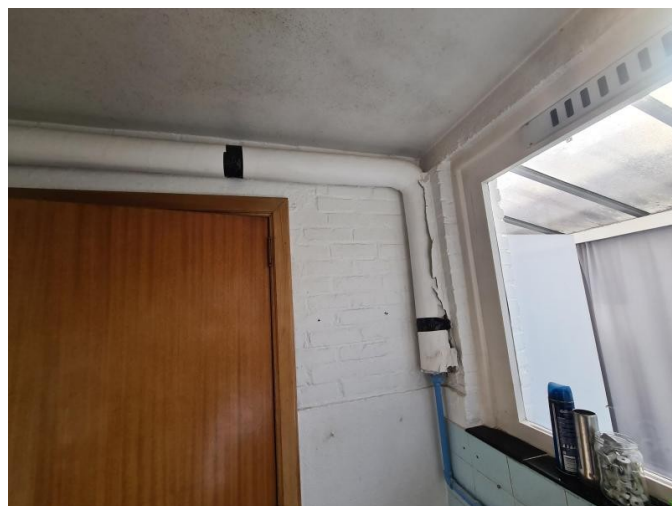
Eindbeoordeling materiaalrisico	Hoog materiaalrisico en/of hoge kans op vezelvrijgave
---------------------------------	-------------------------------------------------------

Gebondenheid	Categorie 3: niet-hechtgebonden met weinig of geen matrix
Asbestsoort (vezeltype)	Amfibool aanwezig, uitgezonderd crocidoliet
Asbestconcentratie	Hoog ($\geq 50\%$)
Afschermingsgraad van het gehele materiaal	Geheel of deels (ook) vrij aan de binnenlucht
Toestand van het materiaal	Matig beschadigd, matig verweerd

#	Type	Referentie	Resultaat
1.1	Mengmonster	M11B - leidingisolatie - bochten	Amosiet, Chrysotiel

Beschrijving	M11B - leidingisolatie bochten - wasruimte
Omgeving	Binnen
Primaire drager	HVAC infrastructuur en uitrusting
Asbestmateriaal	In-situ afwerkingslagen - Thermische isolatie
Bindmiddel van asbestmateriaal	Weinig of geen bindmiddel (textiel, bevolking, ...)
Gebondenheid op basis van bindmiddel	Niet-hechtgebonden
Hoeveelheid (gewicht - aantal)	• 0,99 kg - 1 stuk
Totaal gewicht	0,99 kg

Eenvoudig bereikbaar	Ja
Bevestigingswijze	<ul style="list-style-type: none">• Verlijmd, ingegoten, versmeerd
Identificatiemethode	Vaststelling met monstername
Destructieve handeling voor identificatie	Nee
Opmerking	leiding isolatie aan de bocht richting lavabo is vrij beschadigd.

- Verwijder dit asbestmateriaal zo snel mogelijk. Volg de toestand goed op.

- Hermetische zone (erkend asbestverwijderaar)
Deze buisisolatie is een niet-hechtgebonden asbestmateriaal en mag enkel verwijderd worden in hermetische zone door een erkend asbestverwijderaar. De lijst met erkende verwijderaars is terug te vinden op de website van FOD WASO. Absoluut geen doe-het-zelf.

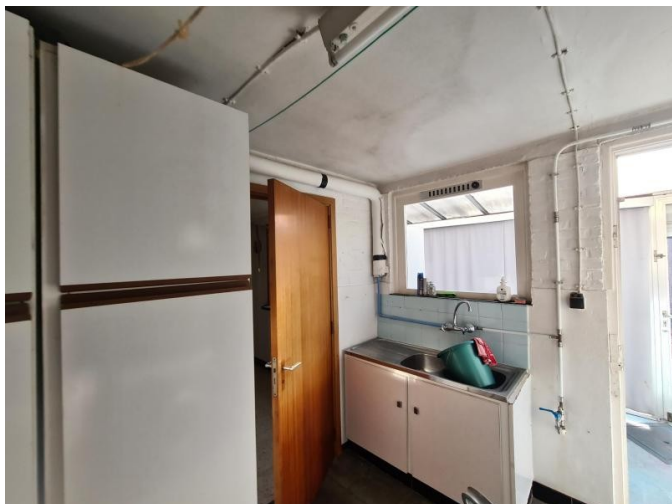
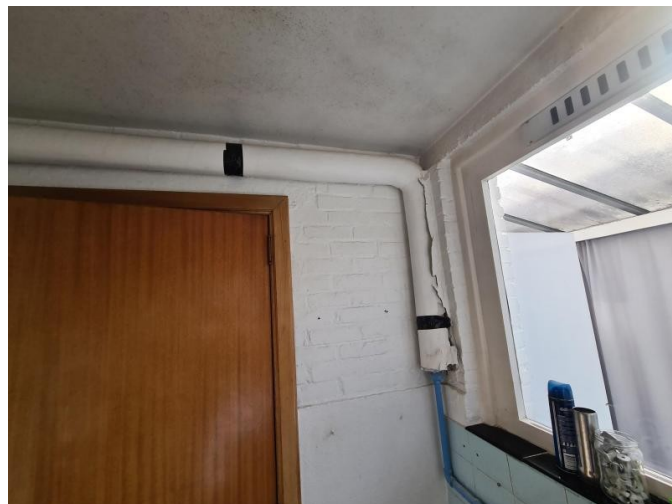
Eindbeoordeling materiaalrisico	Hoog materiaalrisico en/of hoge kans op vezelvrijgave
---------------------------------	-------------------------------------------------------

Gebondenheid	Categorie 3: niet-hechtgebonden met weinig of geen matrix
Asbestsoort (vezeltype)	Amfibool aanwezig, uitgezonderd crocidoliet
Asbestconcentratie	Hoog ($\geq 50\%$)
Afschermingsgraad van het gehele materiaal	Geheel of deels (ook) vrij aan de binnenlucht
Toestand van het materiaal	Licht beschadigd, licht verweerd. Intact materiaal type Pical – asbestboard of categorie III 'gebondenheid'

#	Type	Referentie	Resultaat
2.1	Mengmonster	M11A - leidingisolatie - rechtestuk	Amosiet, Chrysotiel

Beschrijving	M11A - leidingisolatie rechtestuk - wasruimte
Omgeving	Binnen
Primaire drager	HVAC infrastructuur en uitrusting
Asbestmateriaal	In-situ afwerkingslagen - Thermische isolatie
Bindmiddel van asbestmateriaal	Weinig of geen bindmiddel (textiel, bevolking, ...)
Gebondenheid op basis van bindmiddel	Niet-hechtgebonden
Hoeveelheid (gewicht - aantal)	<ul style="list-style-type: none">1,00 kg - 1 stuk

- Verwijder dit asbestmateriaal zo snel mogelijk. Volg de toestand goed op.

- Hermetische zone (erkend asbestverwijderaar)
Deze buisisolatie is een niet-hechtgebonden asbestmateriaal en mag enkel verwijderd worden in hermetische zone door een erkend asbestverwijderaar. De lijst met erkende verwijderaars is terug te vinden op de website van FOD WASO. Absoluut geen doe-het-zelf.

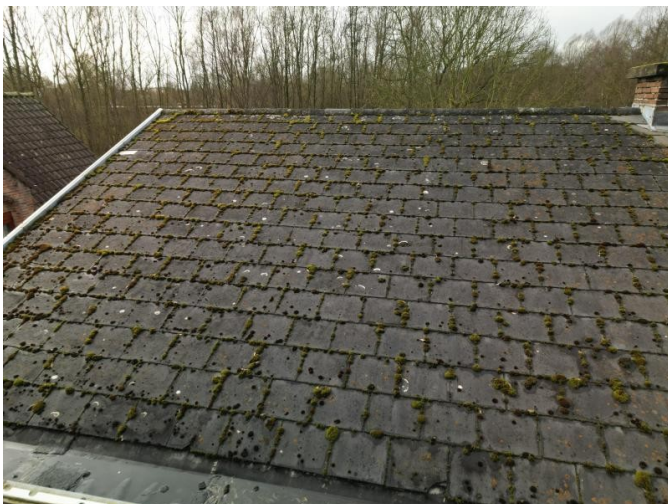
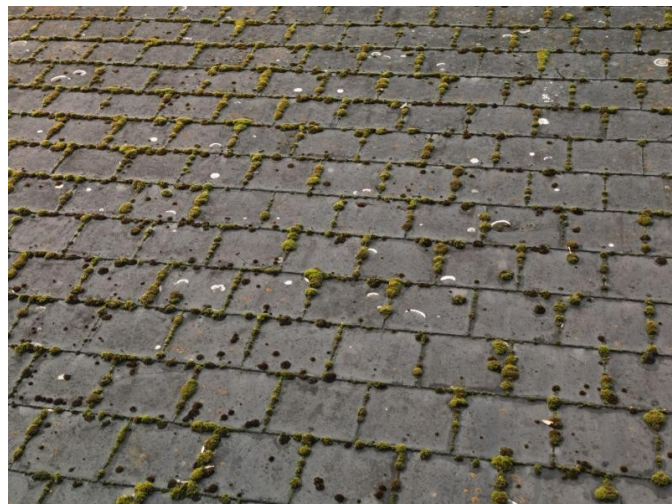
Eindbeoordeling materiaalrisico	Verhoogd materiaalrisico en/of verhoogde kans op vezelvrijgave
---------------------------------	----------------------------------------------------------------

Gebondenheid	Categorie 1: hechtgebonden in oorsprong
Asbestsoort (vezeltype)	Crocidoliet aanwezig
Asbestconcentratie	Laag (< 50%)
Afschermingsgraad van het gehele materiaal	Geheel of deels vrij aan de buitenlucht
Toestand van het materiaal	Matig beschadigd, matig verweerd

Beschrijving	Dakleien - hoofddak -woning
Omgeving	Buiten
Primaire drager	Schuin dak
Asbestmateriaal	Dak- en gevelbekleding - Lei, shingle
Bindmiddel van asbestmateriaal	Cement
Gebondenheid op basis van bindmiddel	Hecht
Hoeveelheid (oppervlakte - aantal)	• 42,00 m ² - 1 stuk
Totale oppervlakte	42,00 m ²
Eenvoudig bereikbaar	Ja
Bevestigingswijze	• Genageld, geniet
Identificatiemethode	Vaststelling zonder monstername

Destructieve handeling voor identificatie	Nee
Opmerking	dakleien is mogelijks asbesthoudend type, dak is te hoog voor een staal te nemen.

- Verwijder dit asbestmateriaal zo snel mogelijk. Volg de toestand goed op.

- Eenvoudige handelingen: mag via doe-het-zelf of door werknemer(s) met opleidingsattest eenvoudige handelingen
De leien een voor een afnemen zonder te breken of beschadigen. Vooraf eerst de leien fixeren. Als de leien stevig vernageld zitten, dan voorzichtig loswrikken zonder te beschadigen en/of eventueel verwijderen onder constante verneveling. Zorg voor gepaste persoonlijke beschermingsmiddelen: minimaal FFP3 mondmasker en indien nodig Tyvec overall (minimaal Cat III type 5/6) en handschoenen.

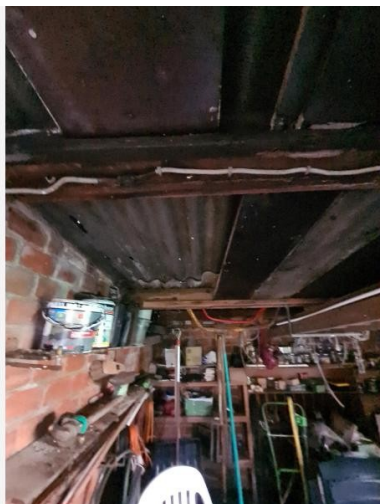
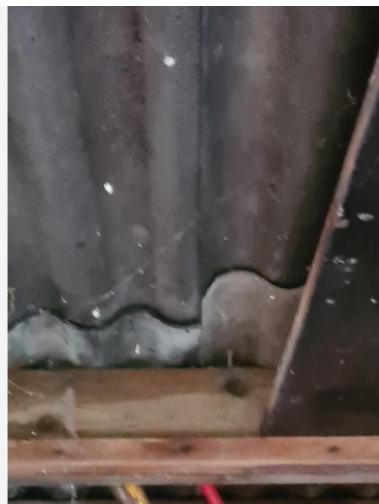
Eindbeoordeling materiaalrisico	Verhoogd materiaalrisico en/of verhoogde kans op vezelvrijgave
---------------------------------	----------------------------------------------------------------

Gebondenheid	Categorie 1: hechtgebonden in oorsprong
Asbestsoort (vezeltype)	Alleen chrysotiel
Asbestconcentratie	Laag (< 50%)
Afschermingsgraad van het gehele materiaal	Geheel of deels (ook) vrij aan de binnenlucht
Toestand van het materiaal	Matig beschadigd, matig verweerd

#	Type	Referentie	Resultaat
4.1	Puntmonster	M04 -golfplaten	Chrysotiel

Beschrijving	M04 - golfplaten - garage
Omgeving	Buiten
Primaire drager	Schuin dak
Asbestmateriaal	Dak- en gevelbekleding - Golfplaat
Bindmiddel van asbestmateriaal	Cement
Gebondenheid op basis van bindmiddel	Hecht
Hoeveelheid (oppervlakte - aantal)	• 22,00 m ² - 1 stuk
Totale oppervlakte	22,00 m ²

- Verwijder dit asbestmateriaal zo snel mogelijk. Volg de toestand goed op.

- Eenvoudige handelingen: mag via doe-het-zelf of door werknemer(s) met opleidingsattest eenvoudige handelingen
De golfplaten elk in 1 stuk verwijderen zonder te breken of beschadigen, door een voor een voorzichtig los te schroeven. Vooraf het materiaal fixeren. Zorg voor gepaste persoonlijke beschermingsmiddelen: minimaal FFP3 mondkapje en indien nodig Tyvec overall (minimaal Cat III type 5/6) en handschoenen.

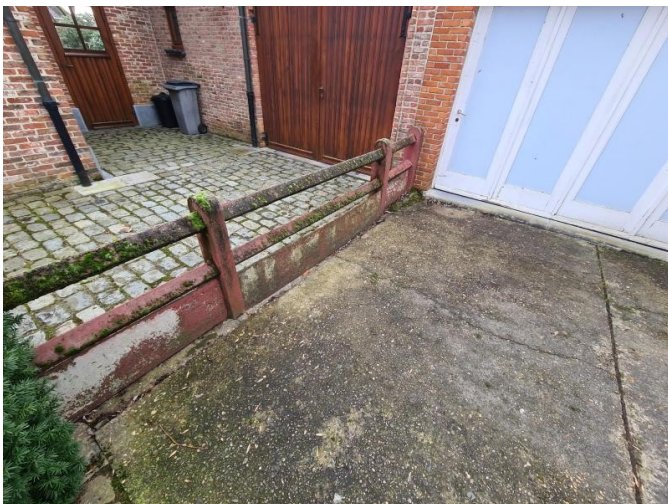
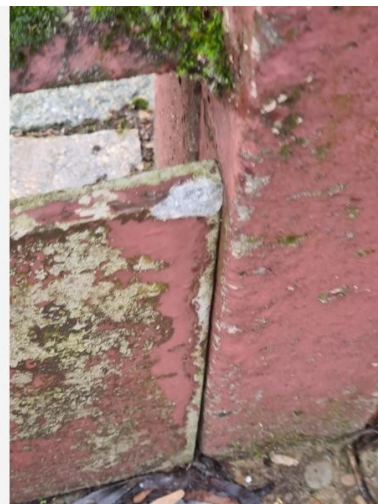
Eindbeoordeling materiaalrisico	Verhoogd materiaalrisico en/of verhoogde kans op vezelvrijgave
---------------------------------	----------------------------------------------------------------

Gebondenheid	Categorie 1: hechtgebonden in oorsprong
Asbestsoort (vezeltype)	Alleen chrysotiel
Asbestconcentratie	Laag (< 50%)
Afschermingsgraad van het gehele materiaal	Geheel of deels vrij aan de buitenlucht
Toestand van het materiaal	Zwaar beschadigd, zwaar verweerd

#	Type	Referentie	Resultaat
5.1	Puntmonster	M26 - cementplaten	Chrysotiel

Beschrijving	M26 - cementplaten - oprit
Omgeving	Buiten
Primaire drager	Wand vrijstaand (scheidingsmuur, ...)
Asbestmateriaal	Plaat, paneel, tablet - Generiek
Bindmiddel van asbestmateriaal	Cement
Gebondenheid op basis van bindmiddel	Hecht
Hoeveelheid (oppervlakte - dikte - aantal)	• 5,00 m ² - 3,00 cm - 1 stuk
Totaal volume	0,15 m ³

- Verwijder dit asbestmateriaal zo snel mogelijk. Volg de toestand goed op.

- Eenvoudige handelingen: mag via doe-het-zelf of door werknemer(s) met opleidingsattest eenvoudige handelingen
Eenvoudige handelingen: mag via doe-het-zelf of door werknemer(s) met opleidingsattest eenvoudige handelingen
Kleine losse elementen; gemakkelijk te verwijderen . Zorg voor gepaste persoonlijke beschermingsmiddelen: minimaal FFP3 mondkapje en wegwerphandschoenen

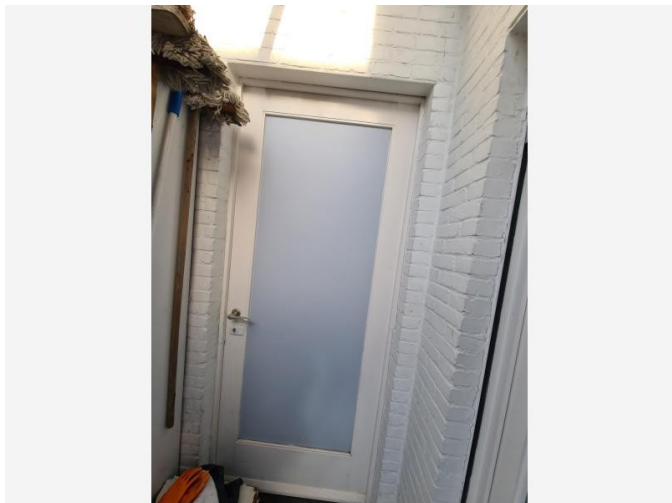
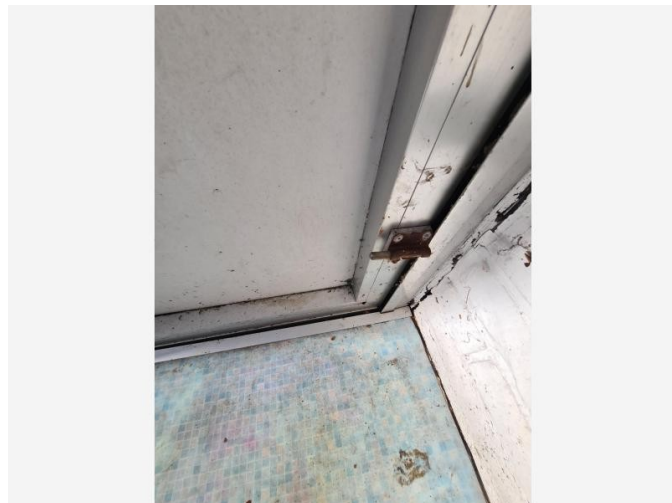
Fiche 6: M19 - glassal platen - deuren/veranda/garage

Eindbeoordeling materiaalrisico	Verhoogd materiaalrisico en/of verhoogde kans op vezelvrijgave
---------------------------------	----------------------------------------------------------------

Gebondenheid	Categorie 1: hechtgebonden in oorsprong
Asbestsoort (vezeltype)	Alleen chrysotiel
Asbestconcentratie	Laag (< 50%)
Afschermingsgraad van het gehele materiaal	Geheel of deels (ook) vrij aan de binnenlucht
Toestand van het materiaal	Matig beschadigd, matig verweerd

#	Type	Referentie	Resultaat
6.1	Mengmonster	M19 - glassal	Chrysotiel

Beschrijving	M19 - glassal platen - deuren/veranda/garage
Omgeving	Grenst aan binnen- en buitenlucht
Primaire drager	Wandopening verticaal (raam, deur, ...)
Asbestmateriaal	Plaat, paneel, tablet - Geëmailleerd, type Glasal
Bindmiddel van asbestmateriaal	Cement
Gebondenheid op basis van bindmiddel	Hecht
Hoeveelheid (oppervlakte - dikte - aantal)	• 10,00 m ² - 0,10 cm - 1 stuk

Totaal volume	0,01 m ³
Eenvoudig bereikbaar	Ja
Bevestigingswijze	<ul style="list-style-type: none">• Geschroefd
Identificatiemethode	Vaststelling met monstername
Destructieve handeling voor identificatie	Nee
Opmerking	deze platen zijn aanwezig in : de voordeur, keuken naar veranda deur, veranda naar tuin deur en de zeer vermoedeliks de de deuren van de garage

- Verwijder dit asbestmateriaal zo snel mogelijk. Volg de toestand goed op.

- Eenvoudige handelingen: mag via doe-het-zelf of door werknemer(s) met opleidingsattest eenvoudige handelingen
De plaat in 1 stuk zonder te breken of beschadigen verwijderen uit het profiel indien mogelijk. Als de plaat moeilijk uit het profiel te halen is zonder te beschadigen, wordt het volledige profiel best in 1 stuk verwijderd als asbesthoudend materiaal. Zorg voor gepaste persoonlijke beschermingsmiddelen: minimaal FFP3 mondkapje en indien nodig Tyvec overall (minimaal Cat III type 5/6) en handschoenen

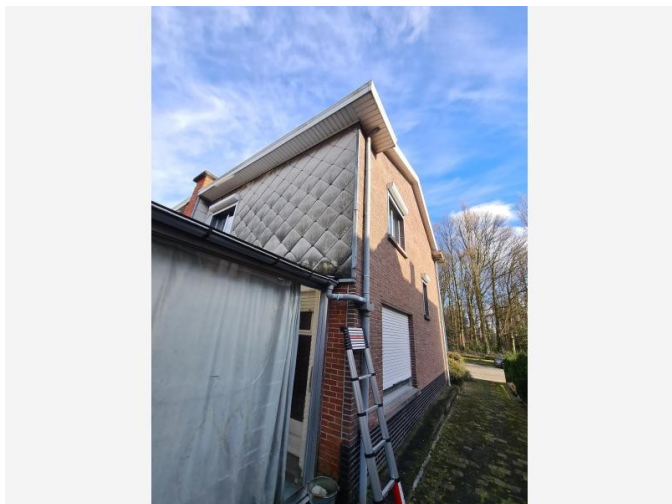
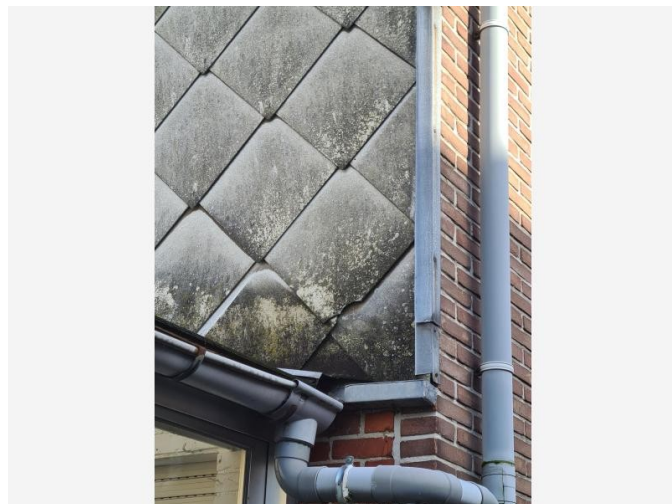
Eindbeoordeling materiaalrisico	Verhoogd materiaalrisico en/of verhoogde kans op vezelvrijgave
---------------------------------	----------------------------------------------------------------

Gebondenheid	Categorie 1: hechtgebonden in oorsprong
Asbestsoort (vezeltype)	Alleen chrysotiel
Asbestconcentratie	Laag (< 50%)
Afschermingsgraad van het gehele materiaal	Geheel of deels vrij aan de buitenlucht
Toestand van het materiaal	Matig beschadigd, matig verweerd

#	Type	Referentie	Resultaat
7.1	Puntmonster	M05 - gevellei - buitenwand	Chrysotiel

Beschrijving	M05 - gevellei - buitenwand
Omgeving	Buiten
Primaire drager	Wand buitenschil
Asbestmateriaal	Dak- en gevelbekleding - Lei, shingle
Bindmiddel van asbestmateriaal	Cement
Gebondenheid op basis van bindmiddel	Hecht
Hoeveelheid (oppervlakte - aantal)	• 35,00 m ² - 1 stuk
Totale oppervlakte	35,00 m ²

- Verwijder dit asbestmateriaal zo snel mogelijk. Volg de toestand goed op.

- Eenvoudige handelingen: mag via doe-het-zelf of door werknemer(s) met opleidingsattest eenvoudige handelingen
De leien een voor een afnemen zonder te breken of beschadigen. Vooraf eerst de leien fixeren. Als de leien stevig vernageld zitten, dan voorzichtig loswrikken zonder te beschadigen en/of eventueel verwijderen onder constante verneveling. Zorg voor gepaste persoonlijke beschermingsmiddelen: minimaal FFP3 mondmasker en indien nodig Tyvec overall (minimaal Cat III type 5/6) en handschoenen.

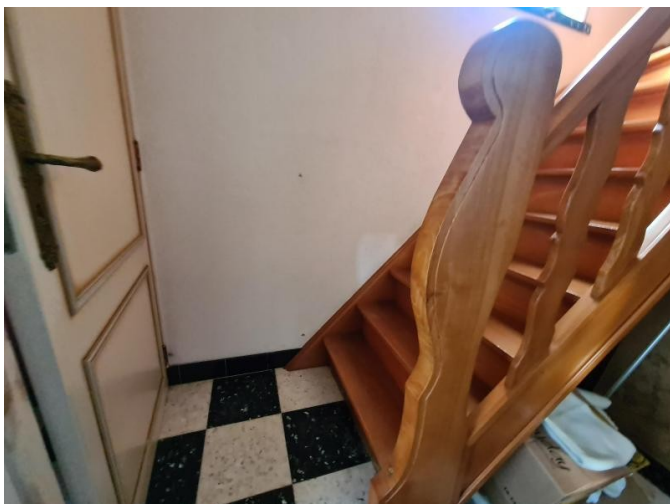
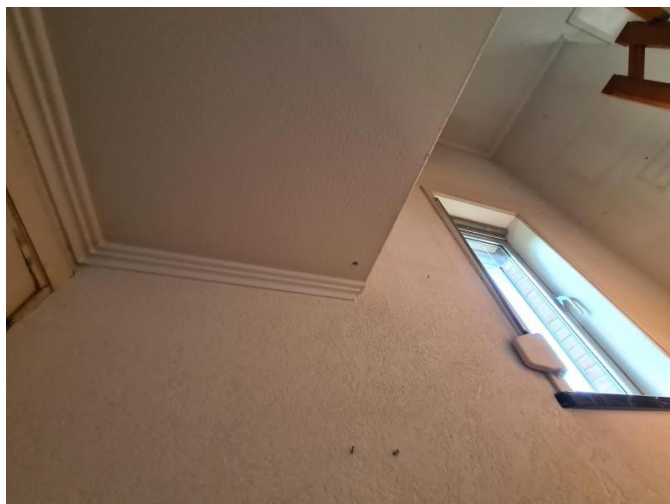
Beschrijving	M02 - pleisterplafond - traphal
Omgeving	Binnen
Primaire drager	Plafond
Bindmiddel van materiaal	Gips - kalk

Gebondenheid op basis van bindmiddel	Niet-hechtgebonden
Hoeveelheid (oppervlakte - dikte - aantal)	• 7,00 m ² - 2,00 cm - 1 stuk
Totaal volume	0,14 m ³
Identificatiemethode	Vaststelling met monstername
Destructieve handeling voor identificatie	Nee
Opmerking	enkel van de traphal werd een staal genomen omdat alle andere ruimtes was bezet met valse plafonds.

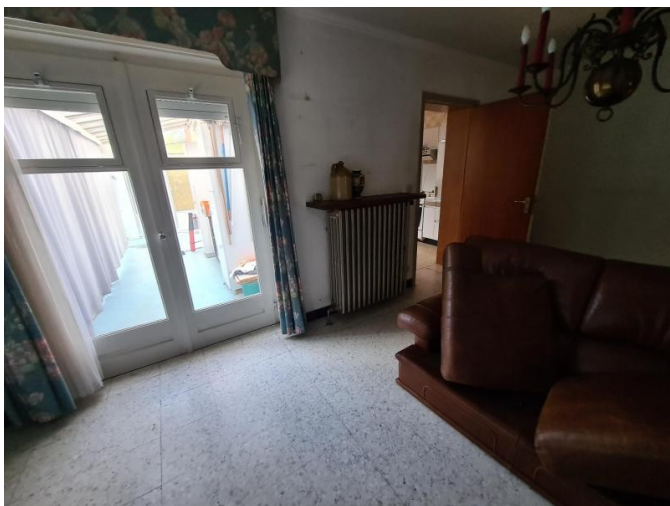
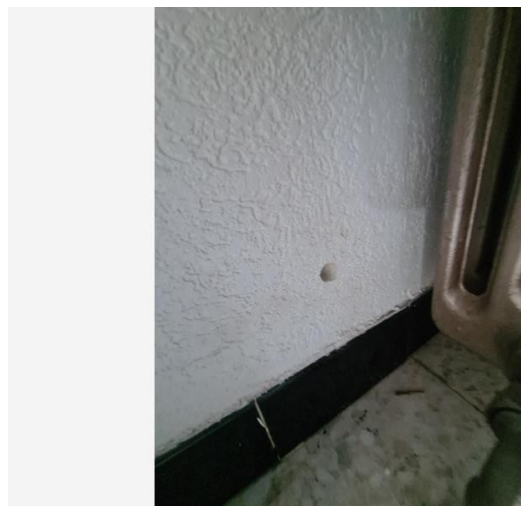
Beschrijving	M01 - pleistermuur - natte/leef + traphal
Omgeving	Binnen
Primaire drager	Binnenwand
Bindmiddel van materiaal	Gips - kalk

Gebondenheid op basis van bindmiddel	Niet-hechtgebonden
Hoeveelheid (oppervlakte - dikte - aantal)	• 85,00 m ² - 2,00 cm - 1 stuk
Totaal volume	1,70 m ³
Identificatiemethode	Vaststelling met monstername
Destructieve handeling voor identificatie	Nee
Opmerking	er werd geen staal genomen van de stookplaats omdat er was geen pleisterwerk aanwezig.
