Asbestinventarisatetest

Burgemeester Potiaulaan 4, 9200 Dendermonde

Attestnummer : 20240320-000364.000

Uitgegeven op : 20.03.2024

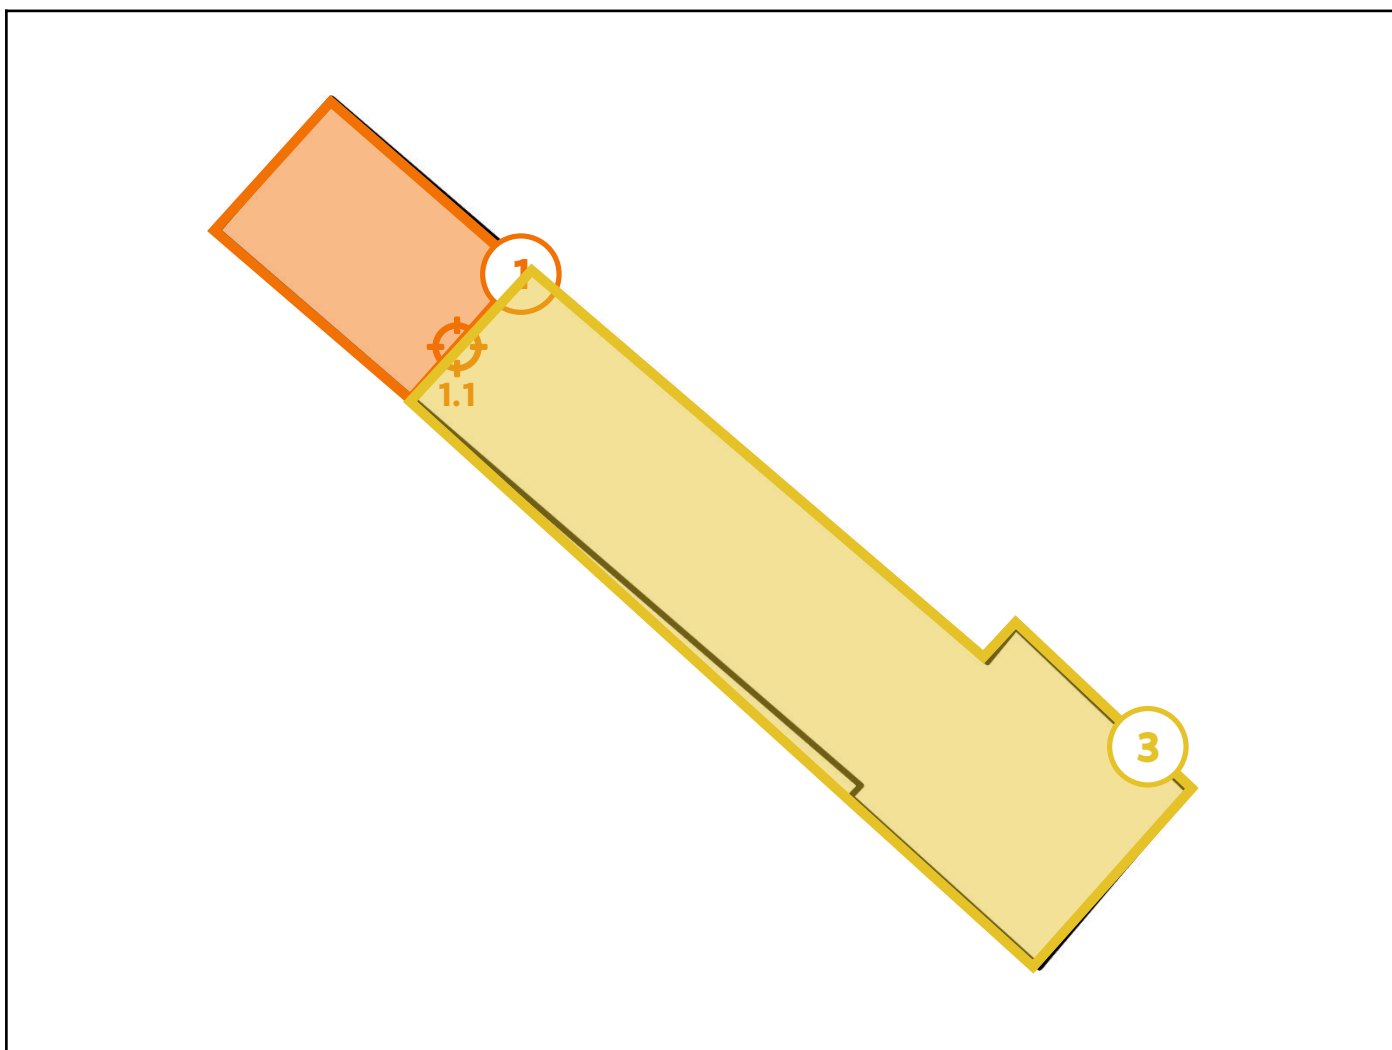
Plan 1.6: Dakleien + roofing

Beschrijving	Type	Actie
1. M5 Daklei	Asbestmateriaal	Verwijderen
1.1 Code: M5 Daklei	Puntmonster	-
3. Roofing plat dak	Asbestmateriaal	Zorgvuldig beheren

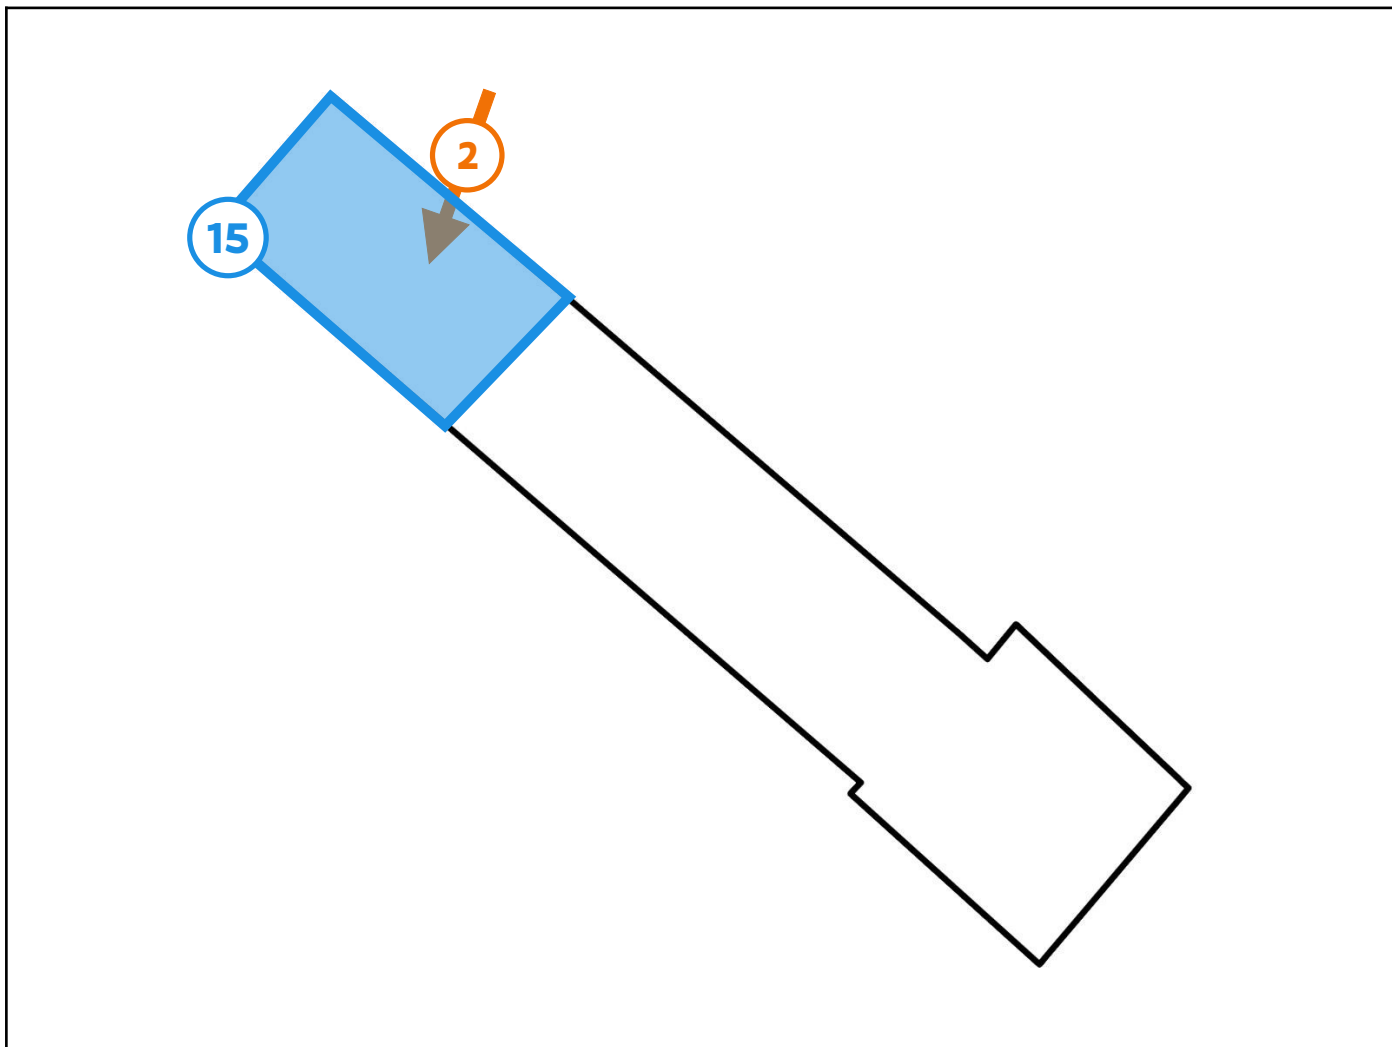
Plan 1.7: Onderdak woning + Schoorsteen

Beschrijving	Type	Actie
2. Schoorsteen	Asbestmateriaal	Verwijderen
15. Onderdak woning	Geen asbest	-

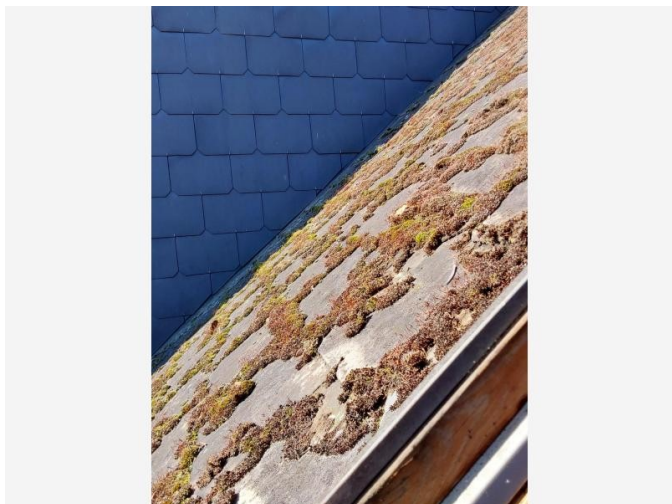
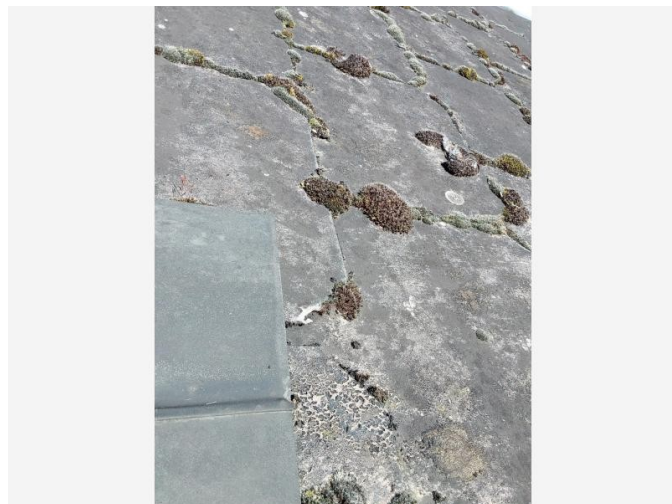
Eindbeoordeling materiaalrisico	Verhoogd materiaalrisico en/of verhoogde kans op vezelvrijgave
---------------------------------	--

Gebondenheid	Categorie 1: hechtgebonden in oorsprong
Asbestsoort (vezeltype)	Alleen chrysotiel
Asbestconcentratie	Laag (< 50%)
Afschermingsgraad van het gehele materiaal	Geheel of deels vrij aan de buitenlucht
Toestand van het materiaal	Matig beschadigd, matig verweerd

#	Type	Referentie	Resultaat
1.1	Puntmonster	M5 Daklei	Chrysotiel

Beschrijving	M5 Daklei
Omgeving	Buiten
Primaire drager	Schuin dak
Asbestmateriaal	Dak- en gevelbekleding - Lei, shingle
Bindmiddel van asbestmateriaal	Cement
Gebondenheid op basis van bindmiddel	Hecht
Hoeveelheid (oppervlakte - aantal)	• 100,00 m ² - 1 stuk
Totale oppervlakte	100,00 m ²

Verwijderen

- Verwijder dit asbestmateriaal zo snel mogelijk. Volg de toestand goed op.

- Eenvoudige handelingen: mag via doe-het-zelf of door werknemer(s) met opleidingsattest eenvoudige handelingen
De leien een voor een afnemen zonder te breken of beschadigen. Vooraf eerst de leien fixeren. Als de leien stevig vernageld zitten, dan voorzichtig loswrikken zonder te beschadigen en/of eventueel verwijderen onder constante verneveling. Zorg voor gepaste persoonlijke beschermingsmiddelen: minimaal FFP3 mondmasker en indien nodig Tyvec overall (minimaal Cat III type 5/6) en handschoenen.

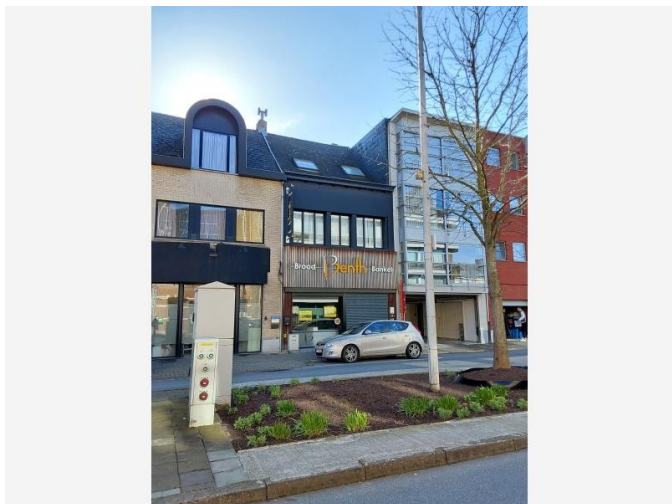
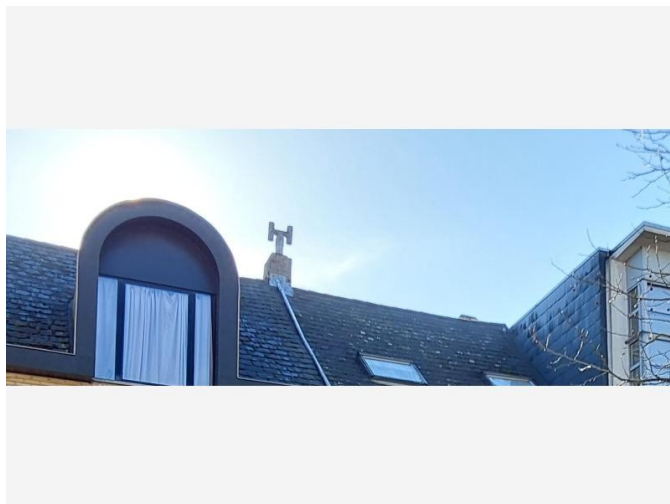
Eindbeoordeling materiaalrisico	Verhoogd materiaalrisico en/of verhoogde kans op vezelvrijgave
---------------------------------	--

Gebondenheid	Categorie 1: hechtgebonden in oorsprong
Asbestsoort (vezeltype)	Crocidoliet aanwezig
Asbestconcentratie	Laag (< 50%)
Afschermingsgraad van het gehele materiaal	Geheel of deels vrij aan de buitenlucht
Toestand van het materiaal	Matig beschadigd, matig verweerd

Beschrijving	Schoorsteen
Omgeving	Buiten
Primaire drager	HVAC infrastructuur en uitrusting
Asbestmateriaal	Rookgaskanaal
Bindmiddel van asbestmateriaal	Cement
Gebondenheid op basis van bindmiddel	Hecht
Hoeveelheid (lengte - omtrek - dikte - aantal)	<ul style="list-style-type: none"> 1,00 m - 30,00 cm - 0,30 cm - 1 stuk
Totaal volume	< 0,001 m ³
Eenvoudig bereikbaar	Ja
Bevestigingswijze	<ul style="list-style-type: none"> Verlijmd, ingegoten, versmeerd

Identificatiemethode	Vaststelling zonder monstername
Destructieve handeling voor identificatie	Nee
Opmerking	Op het dak was een asbestverdachte schoorsteen aanwezig. Staalname niet mogelijk wegens onbereikbaar

Verwijderen

- Verwijder dit asbestmateriaal zo snel mogelijk. Volg de toestand goed op.

- Eenvoudige handelingen: mag via doe-het-zelf of door werknemer(s) met opleidingsattest eenvoudige handelingen
De buis in 1 stuk verwijderen zonder te breken, door het cementwerk eronder voorzichtig los te kappen.. Vooraf het materiaal fixeren. Zorg voor gepaste persoonlijke beschermingsmiddelen: minimaal FFP3 mondkap en indien nodig Tyvec overall (minimaal Cat III type 5/6) en handschoenen
- Eenvoudige handelingen: enkel door erkend asbestverwijderaar
Indien dit niet kan verwijderd worden zonder breken dien je dit te laten verwijderen door erkend asbestverwijderaar

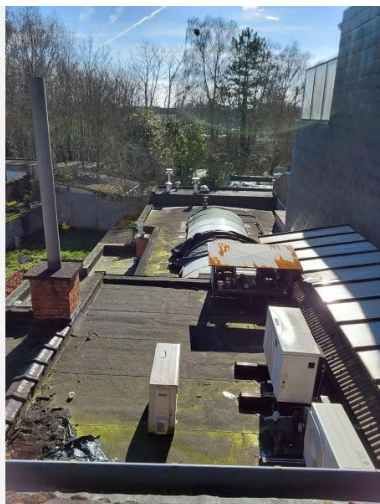
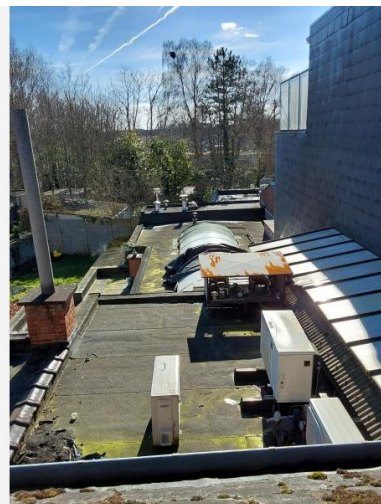
Eindbeoordeling materiaalrisico	Laag materiaalrisico en/of verlaagde kans op vezelvrijgave
---------------------------------	--

Gebondenheid	Categorie 1: hechtgebonden in oorsprong
Asbestsoort (vezeltype)	Crocidoliet aanwezig
Asbestconcentratie	Laag (< 50%)
Afschermingsgraad van het gehele materiaal	Geheel of deels vrij aan de buitenlucht
Toestand van het materiaal	Licht beschadigd, licht verweerd. Intact materiaal type Pical – asbestboard of categorie III 'gebondenheid'

Beschrijving	Roofing plat dak
Omgeving	Buiten
Primaire drager	Plat dak
Asbestmateriaal	Dak- en gevelbekleding - Roofing
Bindmiddel van asbestmateriaal	Bitumen (roofing, teer, asfalt)
Gebondenheid op basis van bindmiddel	Hecht
Hoeveelheid (oppervlakte - aantal)	• 97,00 m ² - 1 stuk
Totale oppervlakte	97,00 m ²
Eenvoudig bereikbaar	Ja
Bevestigingswijze	• Verlijmd, ingegoten, versmeerd

Identificatiemethode	Vaststelling zonder monstername Motivatie: Onderzoeksbeperring verhinderde monstername
Destructieve handeling voor identificatie	Nee
Opmerking	Plat dak niet bereikbaar voor staalname

Zorgvuldig beheren

- Zorg voor een veilig beheer. Vermijd het beschadigen van het asbestmateriaal. Controleer de toestand jaarlijks op wijzigingen.

- Eenvoudige handelingen: mag via doe-het-zelf of door werknemer(s) met opleidingsattest eenvoudige handelingen
De roofing met onderliggende dakstructuur integraal verwijderen als asbesthoudend afval. Bron fixeren en onder constante verneveling zo min mogelijk beschadigen bij het wegnemen. Zorg voor gepaste persoonlijke beschermingsmiddelen: minimaal FFP3 masker en in dien nodig Tyvec overall (minimaal CAT III type 5/6) en handschoenen

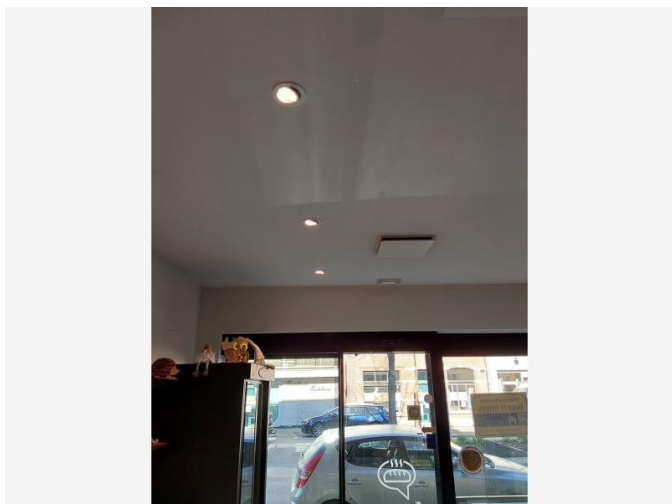
Vrije foto

Het te inspecteren gebied is afgewerkt met gipsplaten (gyproc), hout of plastic. Door een niet-destructief onderzoek mogen wij/kunnen wij geen staal nemen. Wij adviseren bij afbraak/renovatie om bijkomend onderzoek te doen.

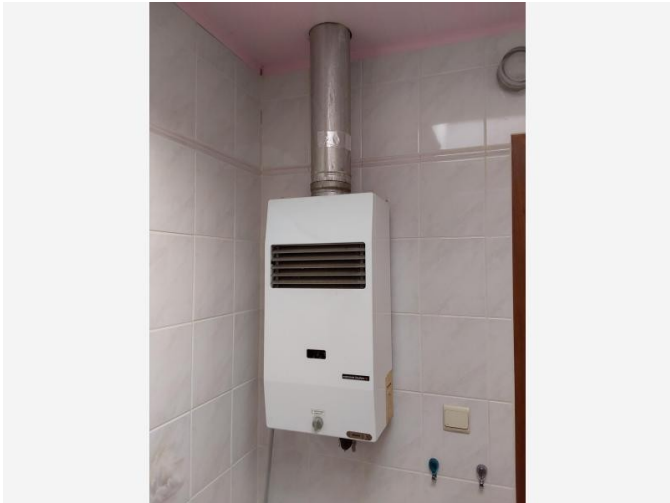
Vrije foto

De CV ketel van het merk Renova bulex type B, bouwjaar onbekend, kon niet getraceerd worden in online databanken met technische informatie (IAD online). Dit type ketel kan dus mogelijk ook asbesthoudende materialen bevatten (bvb. pakkingen, dichtingen, isolatie, platen,...) , maar dit kan niet waargenomen of vastgesteld worden.

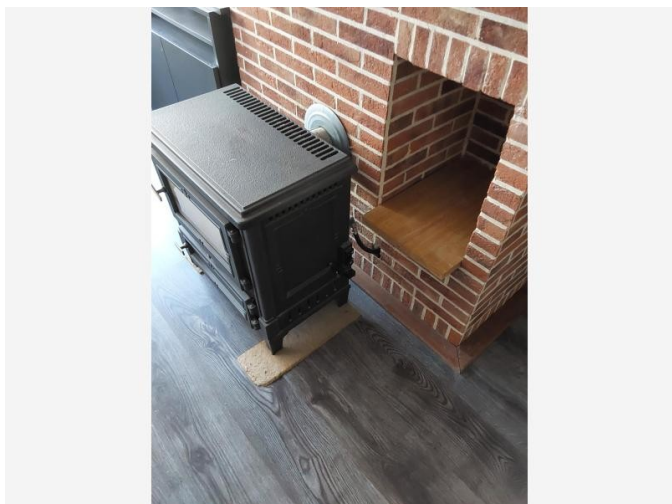
Vrije foto

In kachel kunnen mogelijks asbesthoudende koorden aanwezig zijn. Ik kon dit niet inspecteren omdat de kachel niet open ging

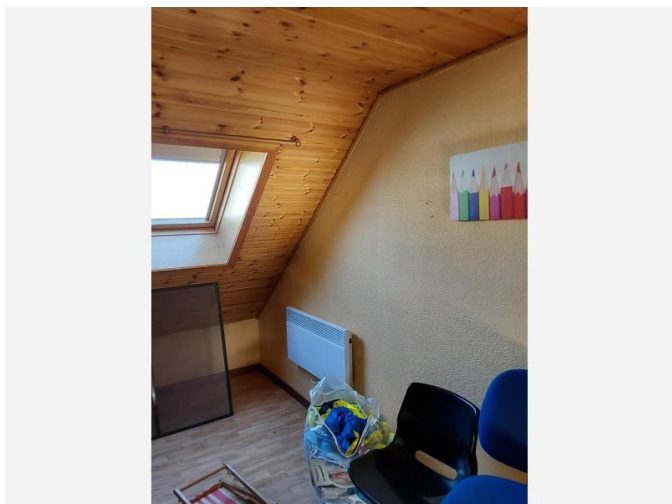
Vrije foto

De bovenverdieping van de woning is afgewerkt met gipsplaten (gyproc) of hout. Door een niet-destructief onderzoek mogen wij/kunnen wij geen staal nemen. Wij adviseren bij afbraak/renovatie om bijkomend onderzoek te doen.

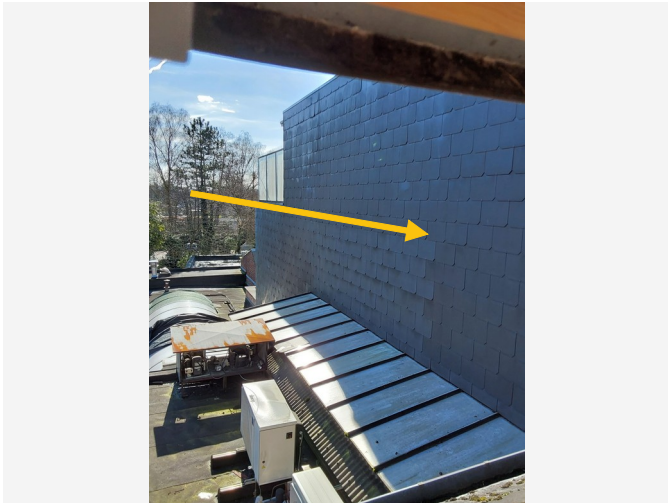
Vrije foto

Aan het aangrenzend gebouw werden leien gebruikt als gevel bekleding. Deze kunnen mogelijk asbesthoudend zijn. Aangezien dit gebouw grenst aan het inspectiegebied dien ik dit op te nemen in dit attest.

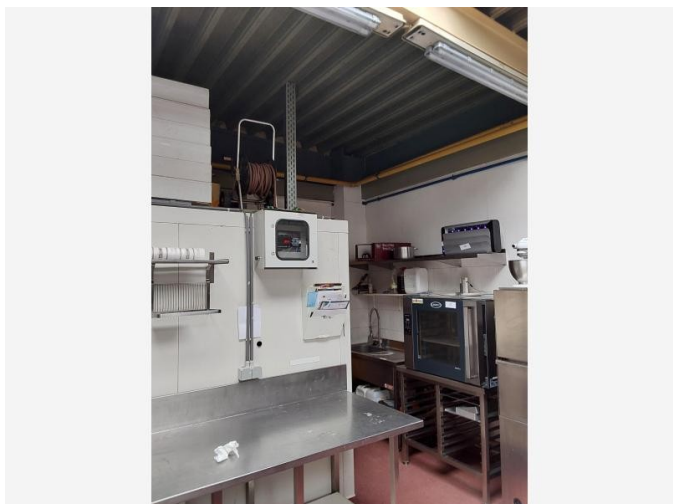
Vrije foto

In productie apparatuur zoals ovens, vriezers, frigo's,... kunnen mogelijks asbesthoudende toepassingen aanwezig zijn. Ik kon dit niet inspecteren dus houd hier rekening mee.

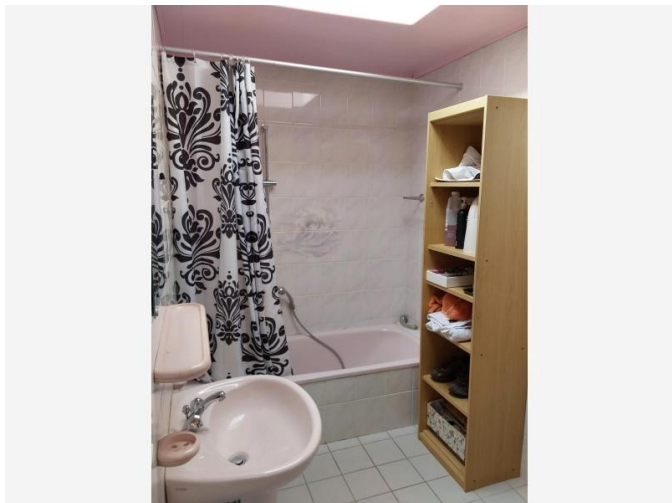
Vrije foto

Aan de muren werden als afwerking tegels bevestigd. Deze tegels kunnen bevestigd zijn met asbesthoudende lijm. Er was geen schade aan de wanden dus kan er geen staal genomen worden op een niet-destructieve manier. Wij adviseren bij afbraak/renovatie om bijkomend onderzoek te doen.

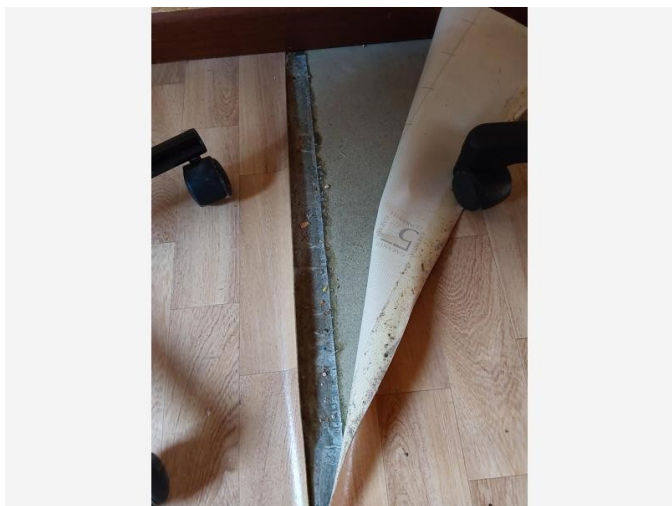
Vrije foto

Vinyl op de bovenverdieping had witte plooibare onderkant ==> niet asbestverdacht

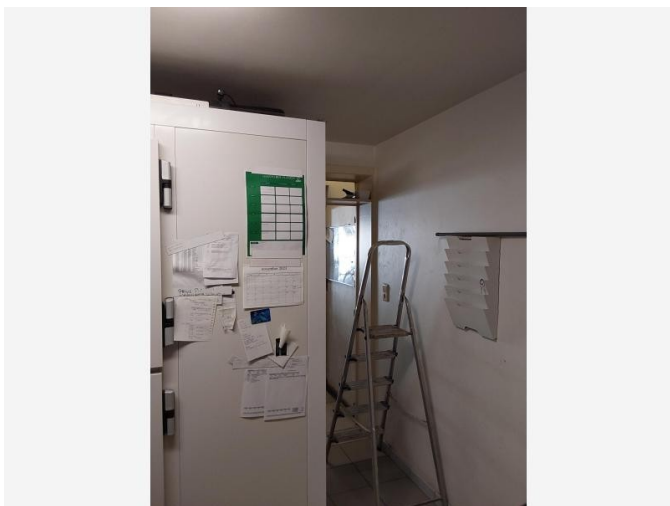
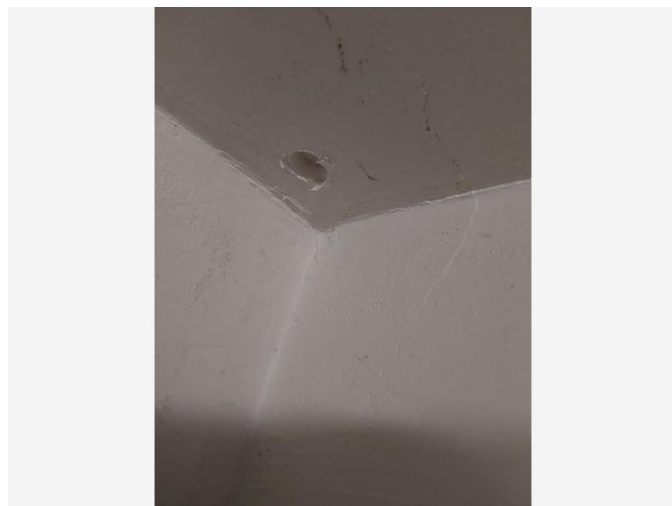
Geen asbest

#	Type	Referentie	Resultaat
12.1	Mengmonster	M2 Plafondpleister	Geen asbest

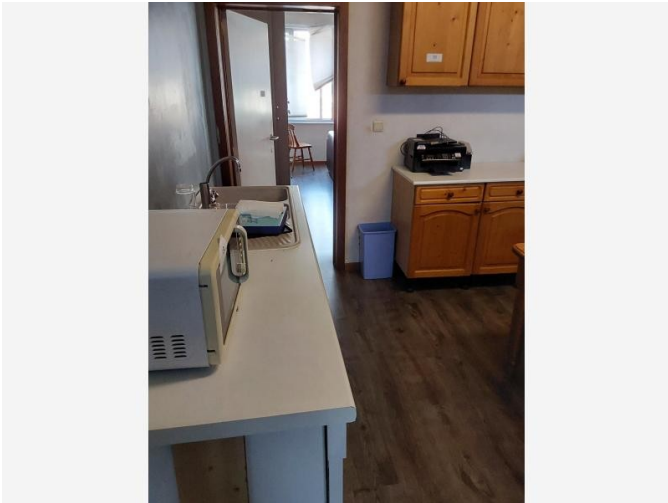
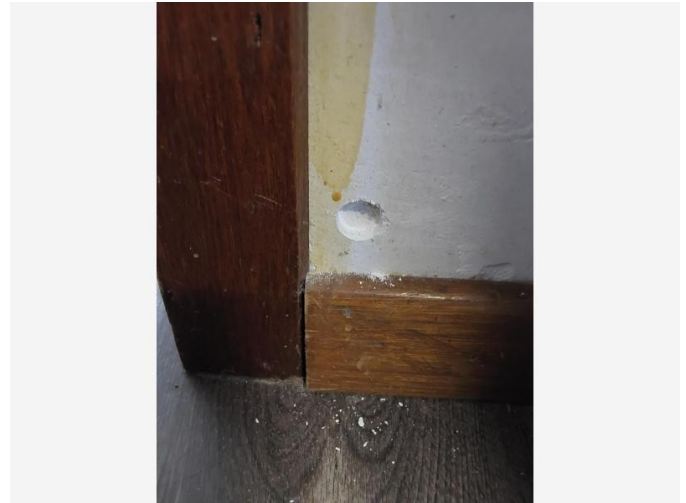
Fiche 13: M1 Muurpleister

Geen asbest

#	Type	Referentie	Resultaat
13.1	Mengmonster	M1 Muurpleister	Geen asbest

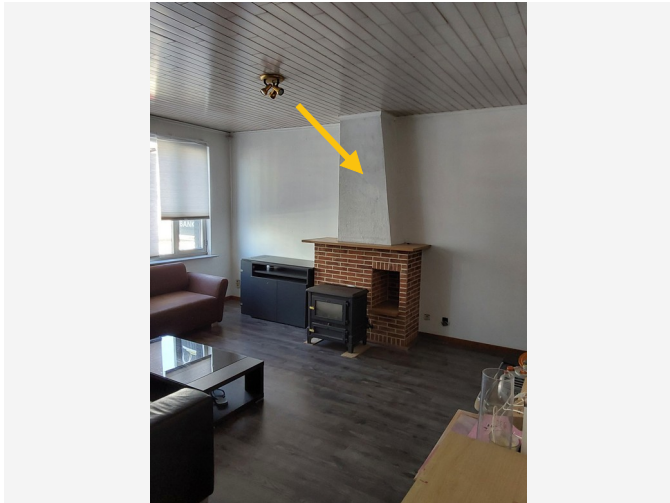
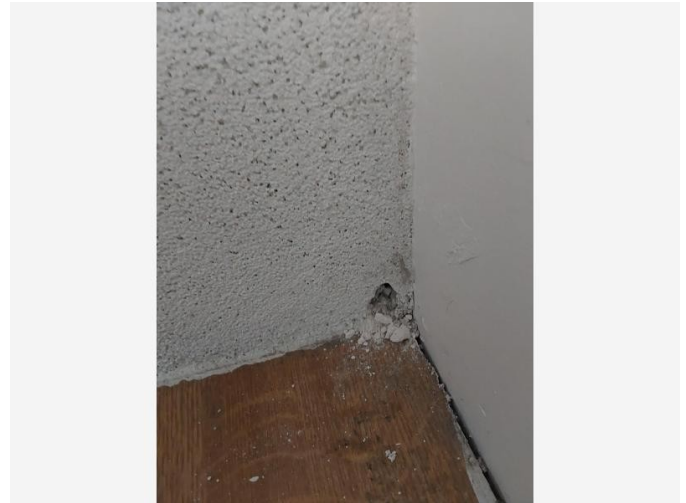
Geen asbest

#	Type	Referentie	Resultaat
14.1	Puntmonster	M26 Plaat schouw	Geen asbest

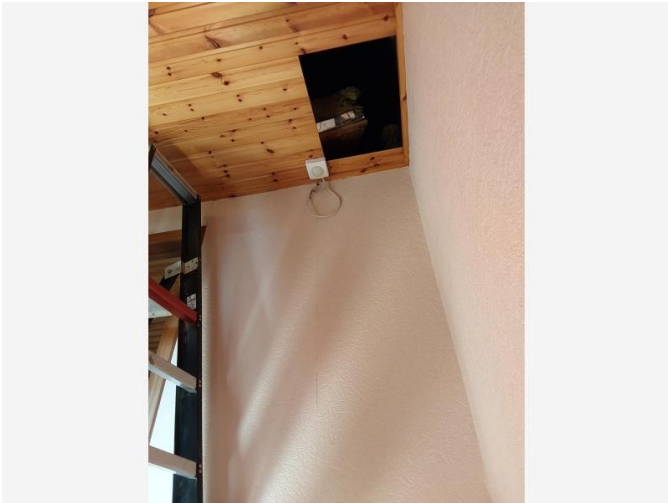
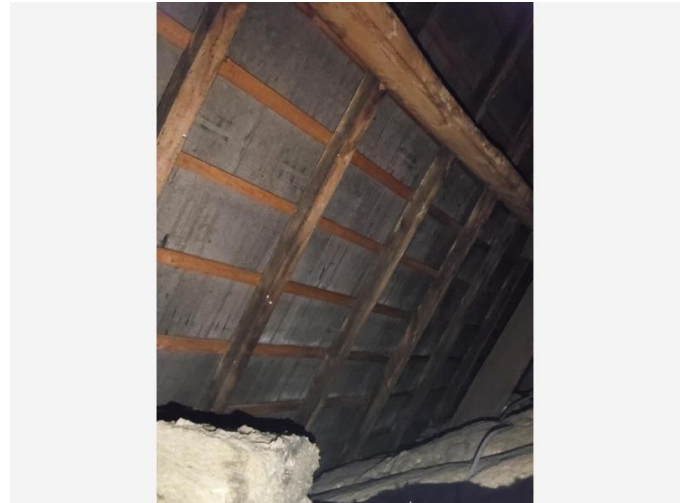
Geen asbest

Beschrijving	Onderdak woning
Omgeving	Binnen
Identificatiemethode	Vaststelling zonder monsternamen
Destructieve handeling voor identificatie	Nee
Opmerking	Via klein zolderluik kon ik zien dat hier geen onderdak aanwezig was. Ik zag de onderkant van de dakleien.
