Asbestinventarisatetest

44805E0469/54M000

Attestnummer : 20231031-000010.000

Zone 1: Hoofdgebouw

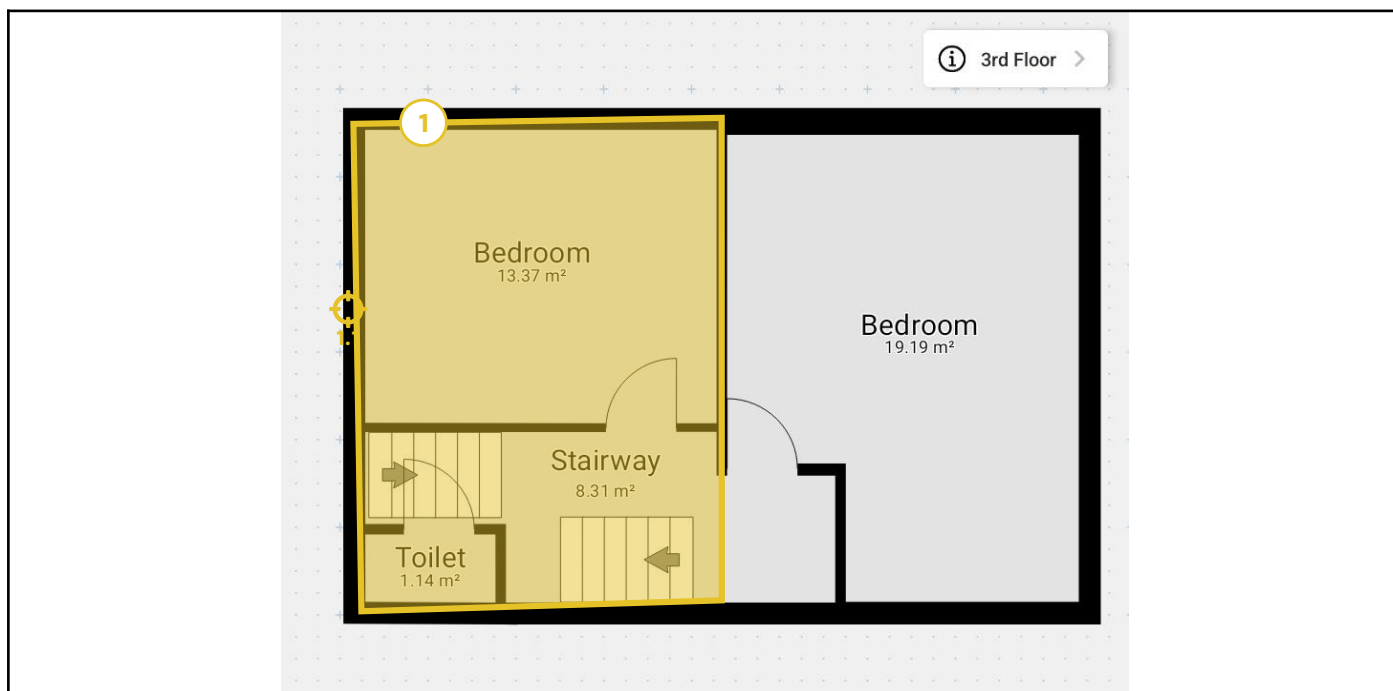
Plan 1.11: M7 menuiserie onderdak

Beschrijving	Type	Actie
1. M7 menuiserie onderdak	Asbestmateriaal	Zorgvuldig beheren
1.1 Code: M7	Puntmonster	-

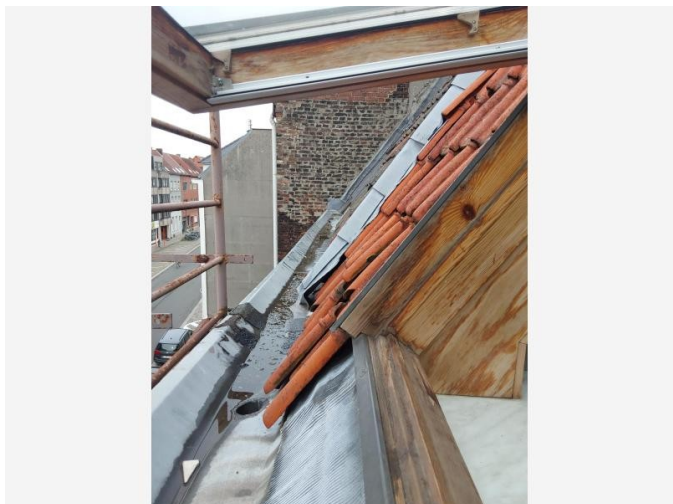
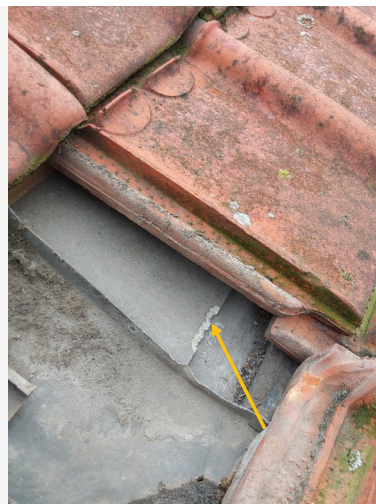
Het asbestmateriaal valt onder de mijlpaal van 2040.

Eindbeoordeling materiaalrisico	Laag materiaalrisico en/of verlaagde kans op vezelvrijgave
---------------------------------	--

Gebondenheid	Categorie 1: hechtgebonden in oorsprong
Asbestsoort (vezeltype)	Alleen chrysotiel
Asbestconcentratie	Laag (< 50%)
Afschermingsgraad van het gehele materiaal	Geheel of deels vrij aan de buitenlucht
Toestand van het materiaal	Licht beschadigd, licht verweerd. Intact materiaal type Pical – asbestboard of categorie III 'gebondenheid'

#	Type	Referentie	Resultaat
1.1	Puntmonster	M7	Chrysotiel

Beschrijving	M7 menuiserie onderdak
Omgeving	Buiten
Primaire drager	Schuin dak
Asbestmateriaal	Plaat, paneel, tablet - Type Menuiserie
Bindmiddel van asbestmateriaal	Cement

- Zorg voor een veilig beheer. Vermijd het beschadigen van het asbestmateriaal. Controleer de toestand jaarlijks op wijzigingen.

- Eenvoudige handelingen: mag via doe-het-zelf of door werknemer(s) met opleidingsattest eenvoudige handelingen
Langs de buitenzijde verwijderen door eerst de dakpannen af te nemen. De platen een voor een voorzichtig los maken en afvoeren zonder te breken of beschadigen. Vooraf de platen fixeren. Indien moeilijk los te trekken zonder beschadigen, dan onder constante verneveling werken. Zorg voor gepaste persoonlijke beschermingsmiddelen: minimaal FFP3 mondkap en indien nodig Tyvec overall (minimaal Cat III type 5/6) en handschoenen.

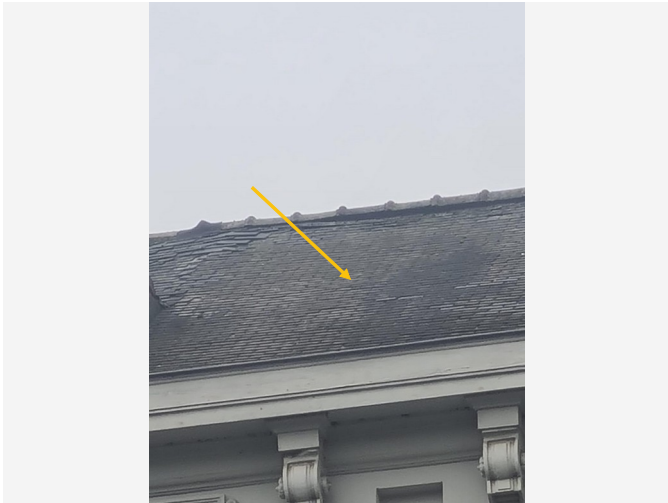
Vrije foto

Het dak is niet te inspecteren omdat het hoger is dan 3,5 m van de veilige grond. De dakleien aan de voorkant van het gebouw zijn mogelijk asbestverdacht.

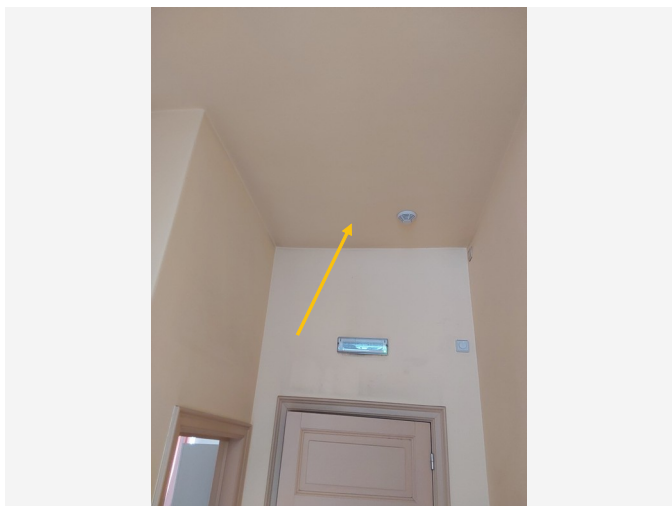
Vrije foto

De plafonds van het te inspecteren gebied zijn afgewerkt met gipsplaten. Door een niet-destructief onderzoek mogen wij/kunnen wij geen staal nemen. Wij adviseren bij afbraak/renovatie om bijkomend onderzoek te doen.

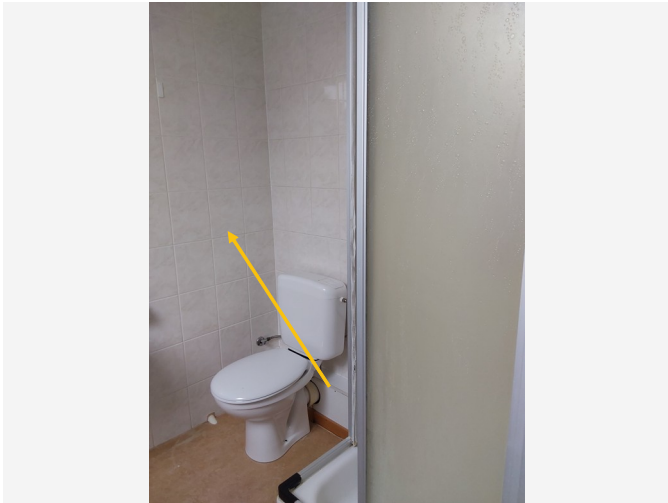
Vrije foto

Aan de muren werden als afwerking tegels bevestigd. Deze tegels kunnen bevestigd zijn met een zwarte lijm; in deze kan asbest aanwezig zijn. Er was geen schade aan de wanden dus kan er geen staal genomen worden op een niet-destructieve manier.

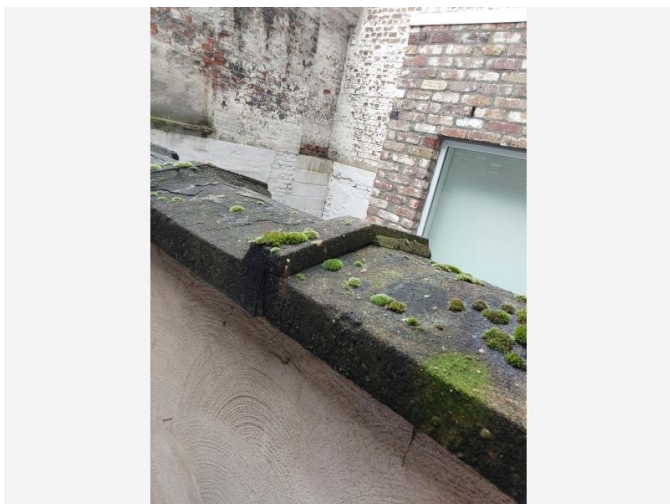
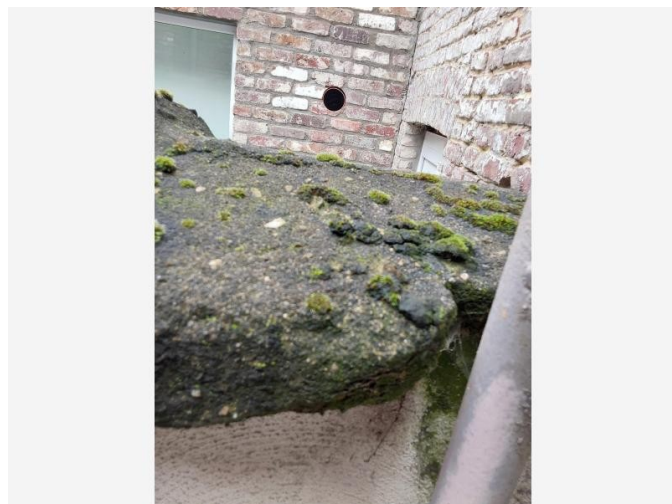
Geen asbest

#	Type	Referentie	Resultaat
5.1	Puntmonster	M13	Geen asbest

Beschrijving	M13 masal deksteen buiten
Omgeving	Buiten
Primaire drager	Wand vrijstaand (scheidingsmuur, ...)
Bindmiddel van materiaal	Cement

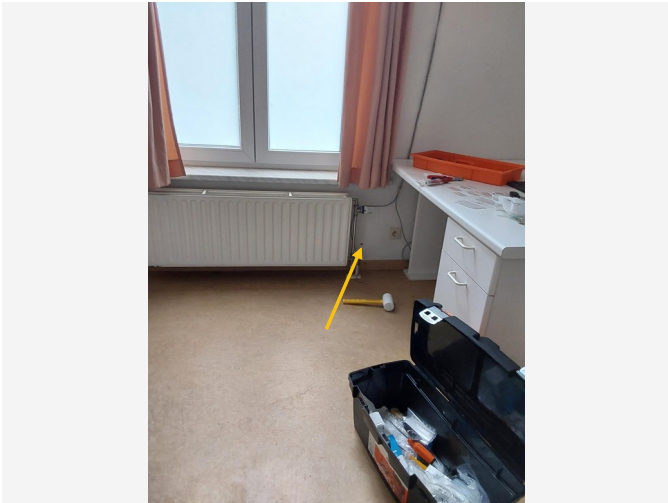
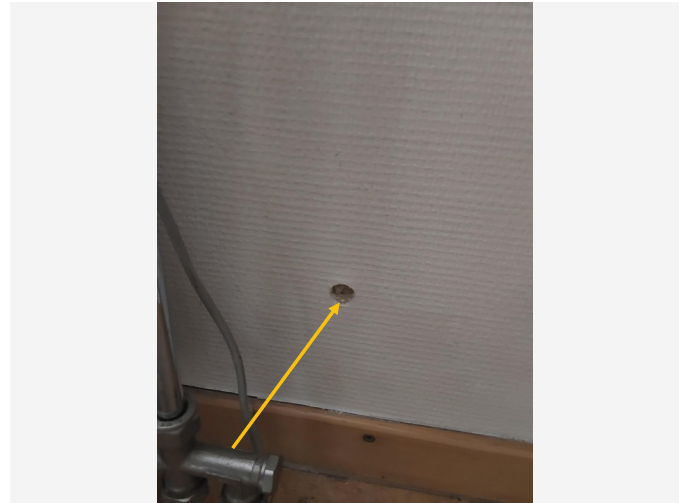
Geen asbest

#	Type	Referentie	Resultaat
6.1	Mengmonster	M1	Geen asbest

Beschrijving	M1 Pleister muren
Omgeving	Binnen

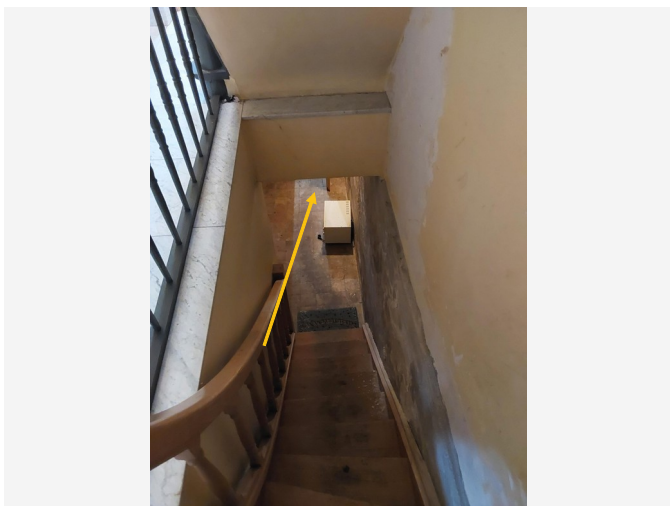
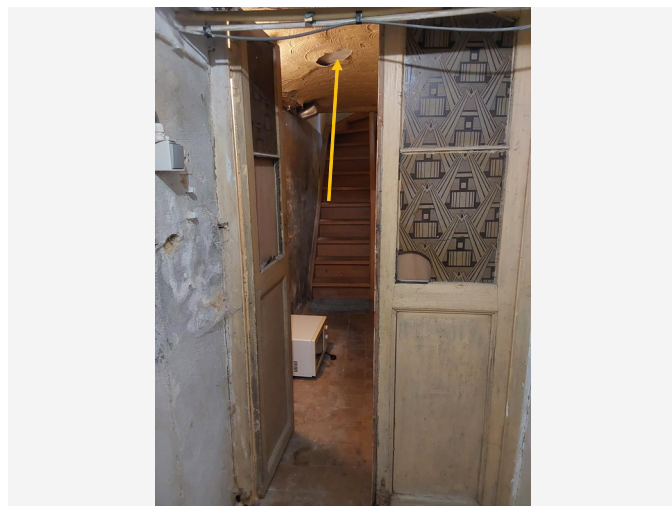
Geen asbest

#	Type	Referentie	Resultaat
7.1	Mengmonster	M2	Geen asbest

Beschrijving	M2 Pleister plafond
Omgeving	Binnen
Primaire drager	Plafond
Bindmiddel van materiaal	Gips - kalk

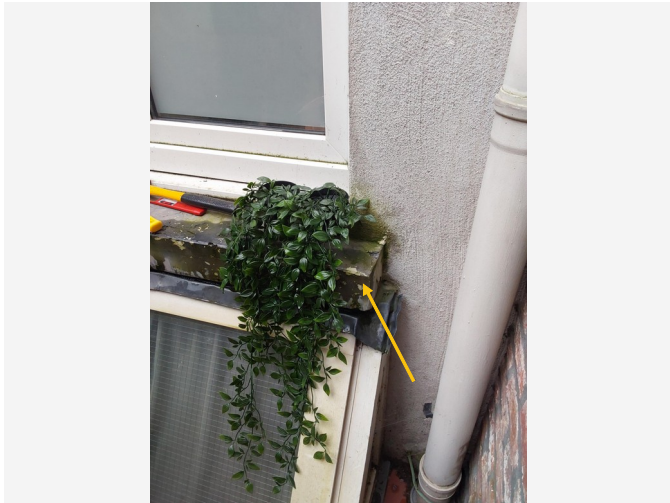
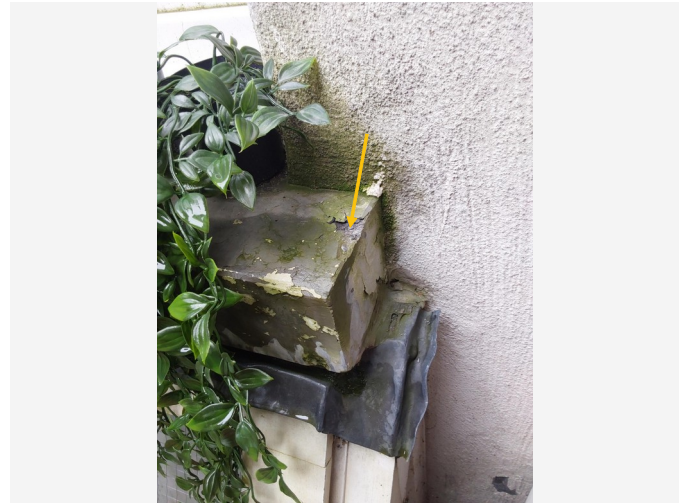
Geen asbest

#	Type	Referentie	Resultaat
8.1	Puntmonster	M13A	Geen asbest

Beschrijving	M13A massal vensterbank
Omgeving	Buiten
Primaire drager	Wandopening verticaal (raam, deur, ...)
Bindmiddel van materiaal	Cement
