Asbestinventarisatetest

Katharinastraat 1, 9112 Sint-Niklaas

Attestnummer : 20231219-000319.000

Uitgegeven op : 19.12.2023

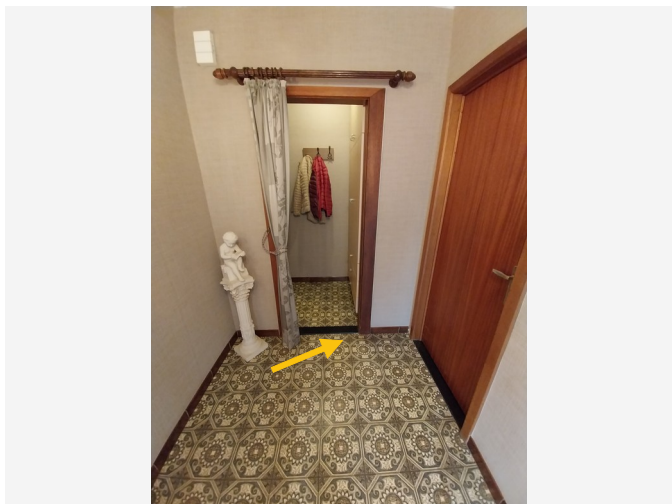
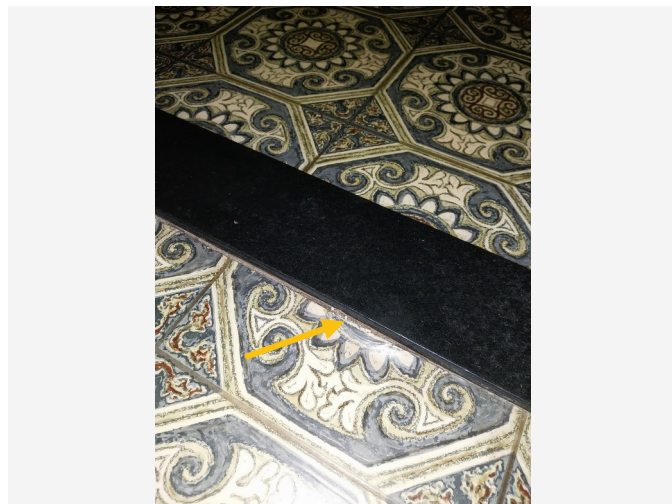
Eindbeoordeling materiaalrisico	Verhoogd materiaalrisico en/of verhoogde kans op vezelvrijgave
---------------------------------	--

Gebondenheid	Categorie 2: niet-hechtgebonden met matrix
Asbestsoort (vezeltype)	Alleen chrysotiel
Asbestconcentratie	Hoog ($\geq 50\%$)
Afschermingsgraad van het gehele materiaal	Geheel of deels (ook) vrij aan de binnenlucht
Toestand van het materiaal	Licht beschadigd, licht verweerd. Intact materiaal type Pical – asbestboard of categorie III 'gebondenheid'

#	Type	Referentie	Resultaat
1.1	Puntmonster	E-23-070863/07	Chrysotiel

Beschrijving	Vinyl hallen
Omgeving	Binnen
Primaire drager	Vloer
Asbestmateriaal	Prefab - afwerking - Vloerzeil
Bindmiddel van asbestmateriaal	Karton - papier - viltachtig
Gebondenheid op basis van bindmiddel	Niet-hechtgebonden
Hoeveelheid (oppervlakte - aantal)	<ul style="list-style-type: none"> 10,00 m² - 1 stuk

Verwijderen

- Zorg voor een veilig beheer. Vermijd het beschadigen van het asbestmateriaal. Controleer de toestand jaarlijks op wijzigingen.
- Verwijder dit asbestmateriaal zo snel mogelijk. Volg de toestand goed op.

- Hermetische zone (erkend asbestverwijderaar)
Verdachte vinylvloer is verlijmd aan de vloer, de enige manier om dit te kunnen verwijderen is met een hermetische zone. Neem contact op met een gecertificeerd asbestverwijderaar. Gebruik gepaste persoonlijke beschermingsmiddelen: minimaal FFP3 mondkap en indien nodig Tyvec overall (minimaal Cat III type 5/6) en wegwerphandschoenen.

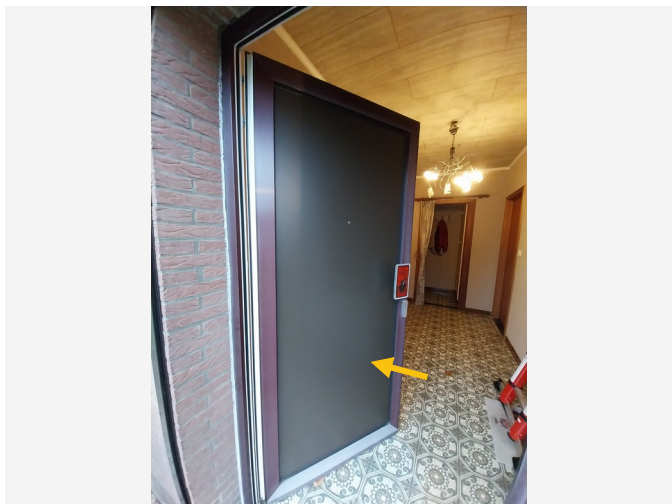
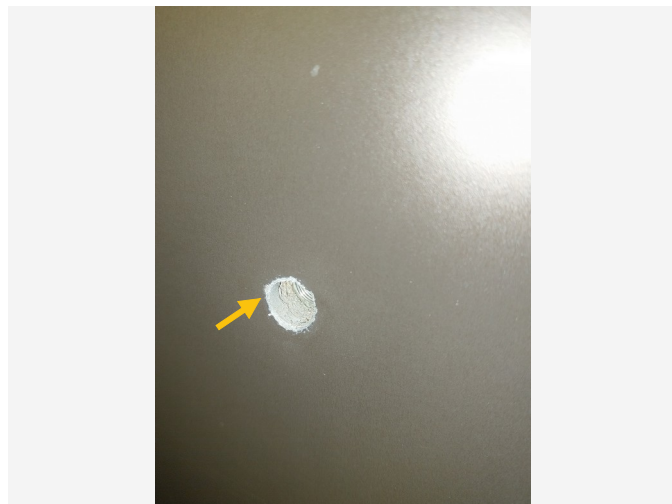
Eindbeoordeling materiaalrisico	Laag materiaalrisico en/of verlaagde kans op vezelvrijgave
---------------------------------	--

Gebondenheid	Categorie 1: hechtgebonden in oorsprong
Asbestsoort (vezeltype)	Crocidoliet aanwezig
Asbestconcentratie	Laag (< 50%)
Afschermingsgraad van het gehele materiaal	Geheel of deels vrij aan de buitenlucht
Toestand van het materiaal	Licht beschadigd, licht verweerd. Intact materiaal type Pical – asbestboard of categorie III 'gebondenheid'

Beschrijving	Glasalplaat voordeur
Omgeving	Buiten
Primaire drager	Wandopening verticaal (raam, deur, ...)
Asbestmateriaal	Plaat, paneel, tablet - Geëmailleerd, type Glasal
Bindmiddel van asbestmateriaal	Cement
Gebondenheid op basis van bindmiddel	Hecht
Hoeveelheid (oppervlakte - dikte - aantal)	• 2,00 m ² - 1,00 cm - 1 stuk
Totaal volume	0,02 m ³
Eenvoudig bereikbaar	Ja
Bevestigingswijze	• Verlijmd, ingegoten, versmeerd

Zorgvuldig beheren

- Zorg voor een veilig beheer. Vermijd het beschadigen van het asbestmateriaal. Controleer de toestand jaarlijks op wijzigingen.
- Voer bijkomende staalname(s) uit.

- Eenvoudige handelingen: mag via doe-het-zelf of door werknemer(s) met opleidingsattest eenvoudige handelingen
De plaat in 1 stuk zonder te breken of beschadigen verwijderen uit het profiel indien mogelijk. Als de plaat moeilijk uit het profiel te halen is zonder te beschadigen, wordt het volledige profiel best in 1 stuk verwijderd als asbesthoudend materiaal. Zorg voor gepaste persoonlijke beschermingsmiddelen: minimaal FFP3 mondkapje en indien nodig Tyvec overall (minimaal Cat III type 5/6) en wegwerphandschoenen.

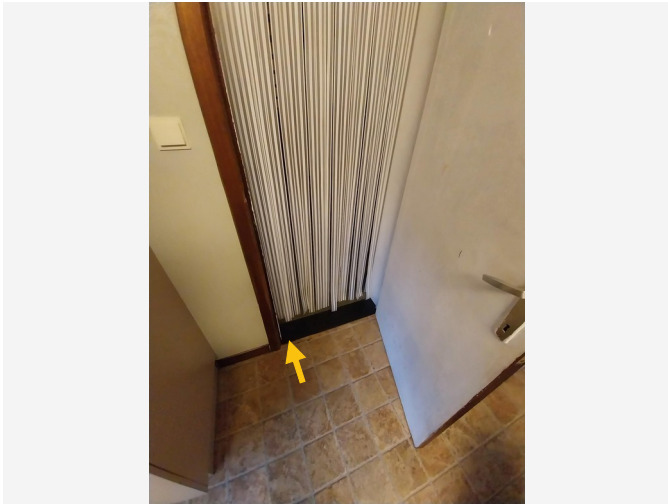
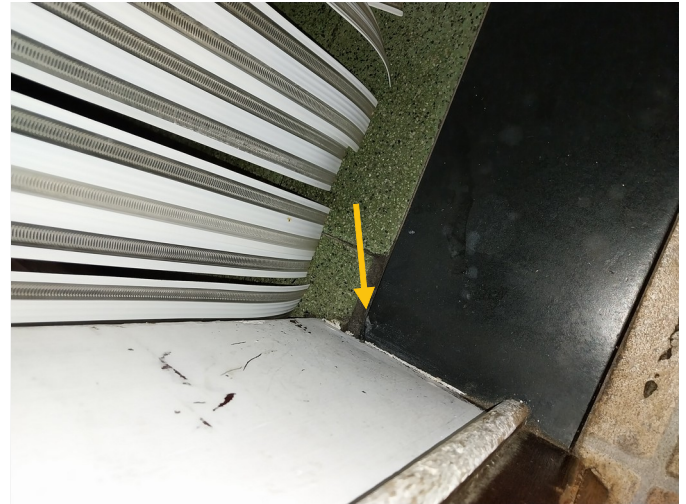
Eindbeoordeling materiaalrisico	Laag materiaalrisico en/of verlaagde kans op vezelvrijgave
---------------------------------	--

Gebondenheid	Categorie 1: hechtgebonden in oorsprong
Asbestsoort (vezeltype)	Alleen chrysotiel
Asbestconcentratie	Laag (< 50%)
Afschermingsgraad van het gehele materiaal	Geheel of deels (ook) vrij aan de binnenlucht
Toestand van het materiaal	Licht beschadigd, licht verweerd. Intact materiaal type Pical – asbestboard of categorie III 'gebondenheid'

#	Type	Referentie	Resultaat
3.1	Puntmonster	E-23-070863/05	Chrysotiel

Beschrijving	Dorpels woning
Omgeving	Binnen
Primaire drager	Vloer
Asbestmateriaal	Plaat, paneel, tablet - Type Massal
Bindmiddel van asbestmateriaal	Cement

Zorgvuldig beheren

- Zorg voor een veilig beheer. Vermijd het beschadigen van het asbestmateriaal. Controleer de toestand jaarlijks op wijzigingen.

De massal toepassing verwijderen zonder te breken, slijpen, zagen, beitelen. Rondom liggende materiaal eerst verwijderen/loskappen zodat de dorpels en vensterbanken onaangetast verwijderd kunnen worden. Zorg voor gepaste persoonlijke beschermingsmiddelen: minimaal FFP3 mondkap en indien nodig Tyvec overall (minimaal Cat III type 5/6) en wegwerphandschoenen.

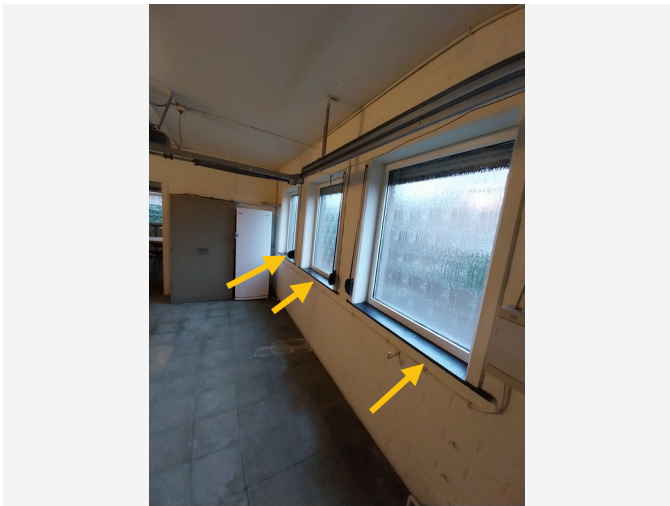
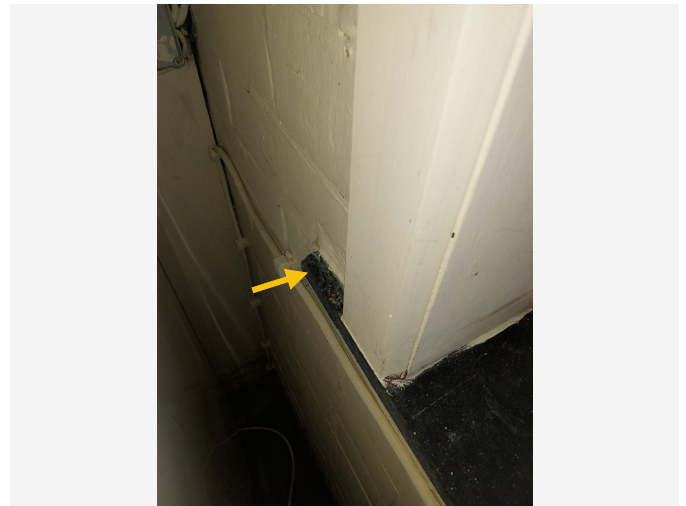
Eindbeoordeling materiaalrisico	Laag materiaalrisico en/of verlaagde kans op vezelvrijgave
---------------------------------	--

Gebondenheid	Categorie 1: hechtgebonden in oorsprong
Asbestsoort (vezeltype)	Alleen chrysotiel
Asbestconcentratie	Laag (< 50%)
Afschermingsgraad van het gehele materiaal	Geheel of deels (ook) vrij aan de binnenlucht
Toestand van het materiaal	Licht beschadigd, licht verweerd. Intact materiaal type Pical – asbestboard of categorie III 'gebondenheid'

#	Type	Referentie	Resultaat
4.1	Puntmonster	E-23-070863/06	Chrysotiel

Beschrijving	Vensterbanken woning
Omgeving	Binnen
Primaire drager	Wandopening verticaal (raam, deur, ...)
Asbestmateriaal	Plaat, paneel, tablet - Type Massal
Bindmiddel van asbestmateriaal	Cement

Zorgvuldig beheren

- Zorg voor een veilig beheer. Vermijd het beschadigen van het asbestmateriaal. Controleer de toestand jaarlijks op wijzigingen.

De massal toepassing verwijderen zonder te breken, slijpen, zagen, beitelen. Rondom liggende materiaal eerst verwijderen/loskappen zodat de dorpels en vensterbanken onaangetast verwijderd kunnen worden. Zorg voor gepaste persoonlijke beschermingsmiddelen: minimaal FFP3 mondkap en indien nodig Tyvec overall (minimaal Cat III type 5/6) en wegwerphandschoenen.

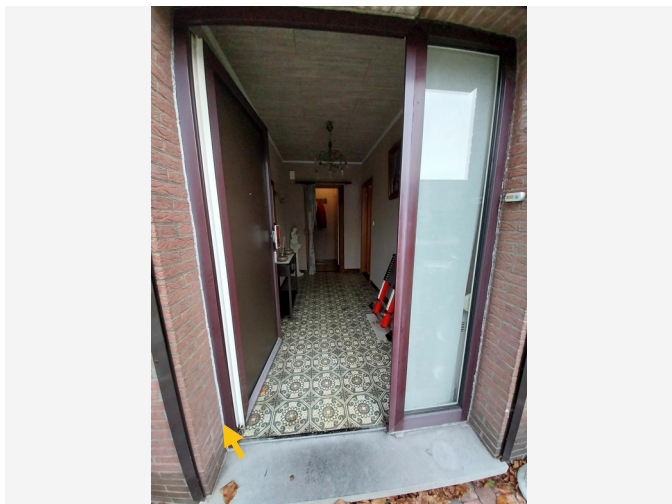
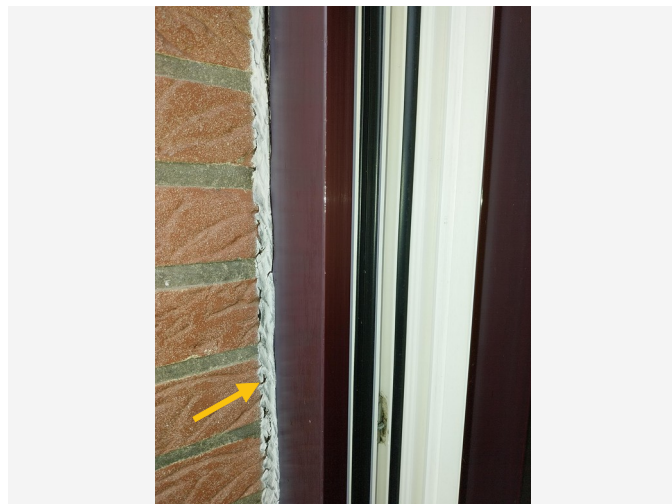
Eindbeoordeling materiaalrisico	Laag materiaalrisico en/of verlaagde kans op vezelvrijgave
---------------------------------	--

Gebondenheid	Categorie 1: hechtgebonden in oorsprong
Asbestsoort (vezeltype)	Alleen chrysotiel
Asbestconcentratie	Laag (< 50%)
Afschermingsgraad van het gehele materiaal	Geheel of deels vrij aan de buitenlucht
Toestand van het materiaal	Licht beschadigd, licht verweerd. Intact materiaal type Pical – asbestboard of categorie III 'gebondenheid'

#	Type	Referentie	Resultaat
5.1	Puntmonster	E-23-070863/04	Chrysotiel

Beschrijving	Mastiek profiel/muur
Omgeving	Buiten
Primaire drager	Wandopening verticaal (raam, deur, ...)
Asbestmateriaal	In-situ afwerkingslagen - Pasta, stopverf, voegsel, stopsel, vulsel, mastiek, katten, ...
Bindmiddel van asbestmateriaal	Katten, mastiek, pasta
Gebondenheid op basis van bindmiddel	Hecht

Zorgvuldig beheren

- Zorg voor een veilig beheer. Vermijd het beschadigen van het asbestmateriaal. Controleer de toestand jaarlijks op wijzigingen.

- Eenvoudige handelingen: mag via doe-het-zelf of door werknemer(s) met opleidingsattest eenvoudige handelingen
De mastiek kan na fixatie (en eventueel constante verneveling) losgeschraapt worden van de muur als eenvoudige handelingen. Er wordt geadviseerd om hiervoor een aannemer aan te stellen die zijn correcte verwijderingsmethodiek kan aantonen met negatieve luchtmetingen. Zorg voor gepaste persoonlijke beschermingsmiddelen: minimaal FFP3 mondkapje en indien nodig Tyvec overall (minimaal Cat III type 5/6) en wegwerphandschoenen

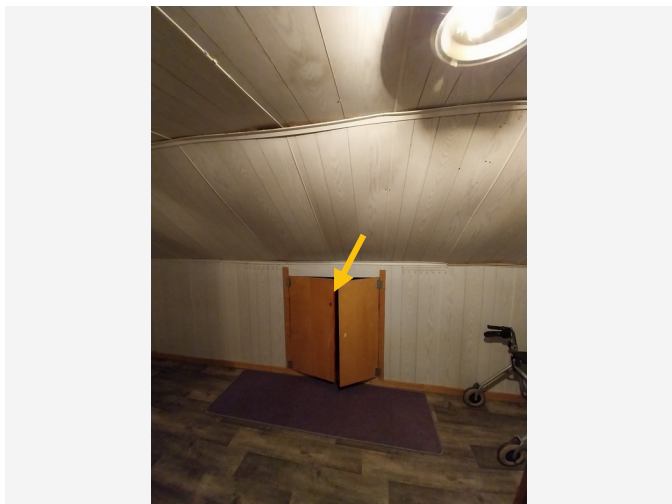
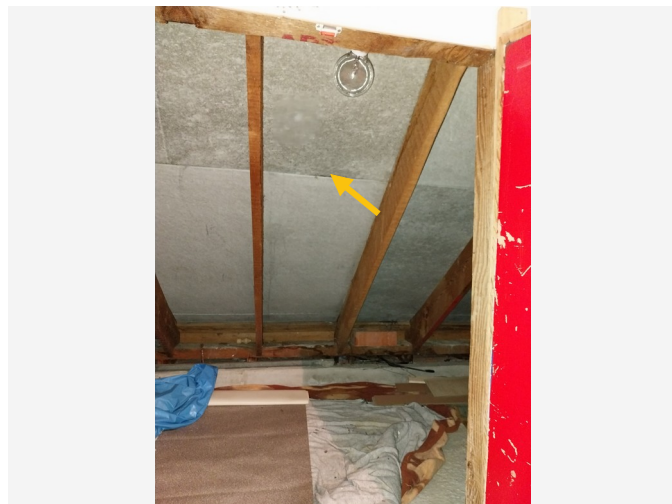
Eindbeoordeling materiaalrisico	Laag materiaalrisico en/of verlaagde kans op vezelvrijgave
---------------------------------	--

Gebondenheid	Categorie 1: hechtgebonden in oorsprong
Asbestsoort (vezeltype)	Crocidoliet aanwezig
Asbestconcentratie	Laag (< 50%)
Afschermingsgraad van het gehele materiaal	Geheel of deels (ook) vrij aan de binnenlucht
Toestand van het materiaal	Onbeschadigd, niet verweerd

#	Type	Referentie	Resultaat
6.1	Puntmonster	E-23-070863/03	Crocidoliet, Chrysotiel

Beschrijving	Onderdak woning
Omgeving	Binnen
Primaire drager	Schuin dak
Asbestmateriaal	Plaat, paneel, tablet - Type Menuiserite
Bindmiddel van asbestmateriaal	Cement
Gebondenheid op basis van bindmiddel	Hecht
Hoeveelheid (oppervlakte - dikte - aantal)	• 225,00 m ² - 0,50 cm - 1 stuk

Totaal volume	1,125 m ³
Eenvoudig bereikbaar	Nee <ul style="list-style-type: none"> • Het asbestmateriaal is bedekt (uitgezonderd laag verf, coating, behang, kunststof, textiel) en het wegnemen van het bedekkende materiaal kan niet zonder het bedekkende materiaal te beschadigen.
Bevestigingswijze	<ul style="list-style-type: none"> • Genageld, geniet
Identificatiemethode	Vaststelling met monstername
Destructieve handeling voor identificatie	Nee
Opmerking	<p>De hoeveelheid is een schatting.</p> <p>Staal genomen op verdieping +1 in de ruimte van de ingemaakte kasten.</p>

Zorgvuldig beheren

- Zorg voor een veilig beheer en verwijder dit asbestmateriaal wanneer het bij werken eenvoudig bereikbaar wordt. Controleer de toestand jaarlijks op wijzigingen.

- Eenvoudige handelingen: mag via doe-het-zelf of door werknemer(s) met opleidingsattest eenvoudige handelingen
De onderdakplaten langs de buitenzijde verwijderen door eerst de dakpannen af te nemen. De platen 1 voor 1 voorzichtig los maken en afvoeren zonder te breken of te beschadigen. Vooraf de platen fixeren. Indien moeilijk los te trekken zonder beschadigen, dan onder constante verneveling werken. Zorg voor gepaste persoonlijke beschermingsmiddelen: minimaal FFP3-mondmasker en indien nodig Tyvec-overall (minimaal Cat III type 5/6) en wegwerphandschoenen.

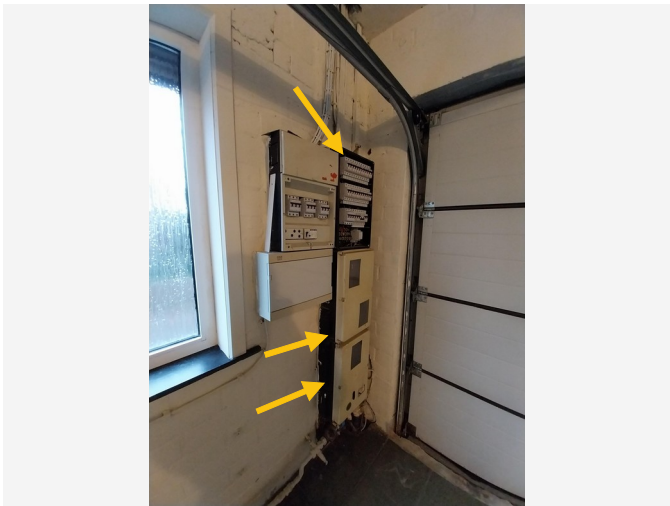
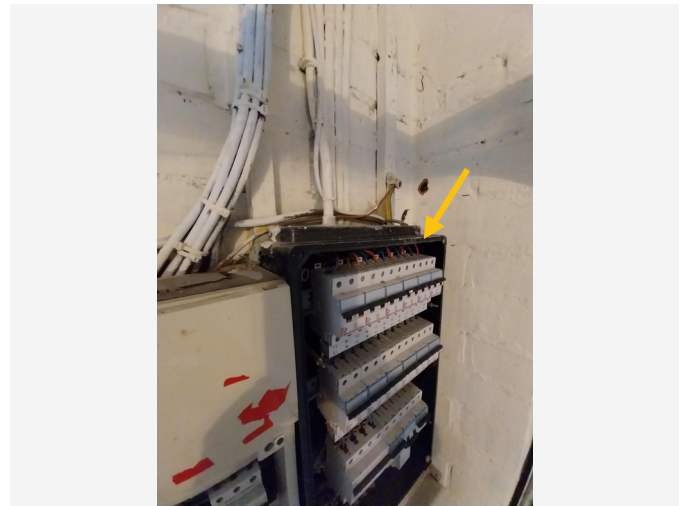
Eindbeoordeling materiaalrisico	Laag materiaalrisico en/of verlaagde kans op vezelvrijgave
---------------------------------	--

Gebondenheid	Categorie 1: hechtgebonden in oorsprong
Asbestsoort (vezeltype)	Crocidoliet aanwezig
Asbestconcentratie	Laag (< 50%)
Afschermingsgraad van het gehele materiaal	Geheel of deels (ook) vrij aan de binnenlucht
Toestand van het materiaal	Onbeschadigd, niet verweerd

Beschrijving	Bakeliet toepassingen
Omgeving	Binnen
Primaire drager	Binnenwand
Asbestmateriaal	Plaat, paneel, tablet - Type Bakeliet
Bindmiddel van asbestmateriaal	Kunststof of -hars
Gebondenheid op basis van bindmiddel	Hecht
Hoeveelheid (oppervlakte - dikte - aantal)	• 0,30 m ² - 1,00 cm - 3 stuks
Totaal volume	0,009 m ³
Eenvoudig bereikbaar	Ja
Bevestigingswijze	• Geschroefd
Identificatiemethode	Vaststelling zonder monsternamen

Destructieve handeling voor identificatie	Nee
Opmerking	<p>De hoeveelheid is een schatting.</p> <p>Bakeliet kan asbesthoudend zijn en kan enkel uitgesloten worden via een negatieve analyse. Monstername is echter niet mogelijk binnen het kader van het niet-destructief onderzoek.</p>

Zorgvuldig beheren

- Zorg voor een veilig beheer. Vermijd het beschadigen van het asbestmateriaal. Controleer de toestand jaarlijks op wijzigingen.
- Voer bijkomende staalname(s) uit.

- Eenvoudige handelingen: mag via doe-het-zelf of door werknemer(s) met opleidingsattest eenvoudige handelingen
Voorzichtig losschroeven zonder te beschadigen en afvoeren als asbesthoudend afval. Zorg voor gepaste persoonlijke beschermingsmiddelen: minimaal FFP3-mondmasker en wegwerphandschoenen.

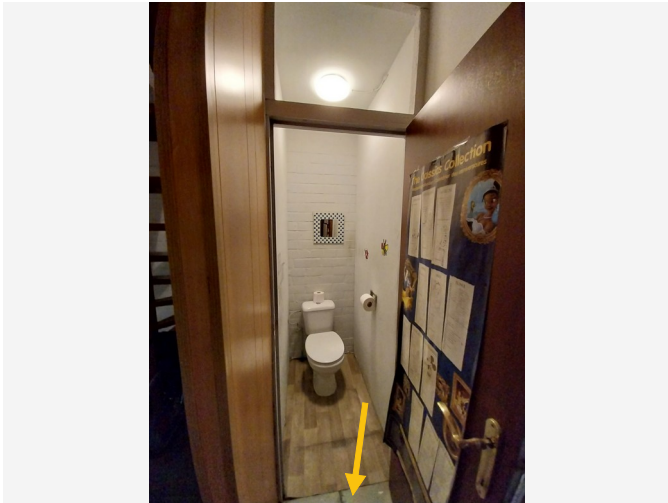
Permanente beperking

Reden: Het onderzoek kan niet uitgevoerd worden binnen de bepalingen van de Welzijnswet

Uitleg van de asbestdeskundige: De kruipkelder is lager dan <1,5m. Deze bevindt zich in de garage.

Niets asbestverdacht waargenomen in het keldergat.

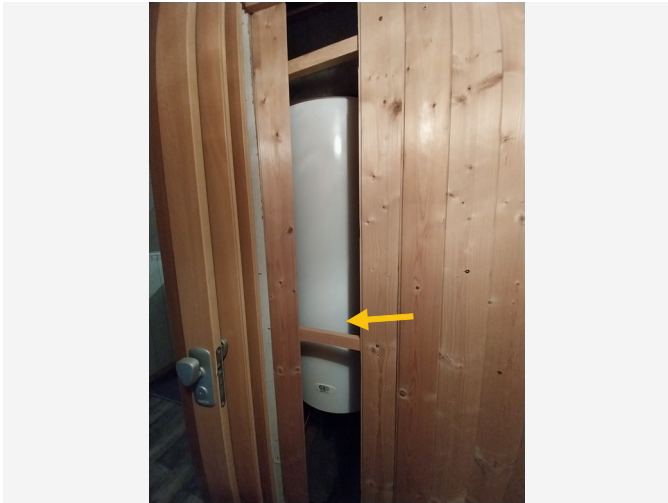
De boiler van het merk Sanitary Group Belgium, bouwjaar onbekend, kon niet getraceerd worden in online databanken met technische informatie (IAD online) en er zijn van deze periode geen andere types van hetzelfde merk gekend die asbesthoudende materialen bevatten. Dit type boiler zal dus vermoedelijk geen asbesthoudende materialen bevatten, maar dit kan niet waargenomen of vastgesteld worden.

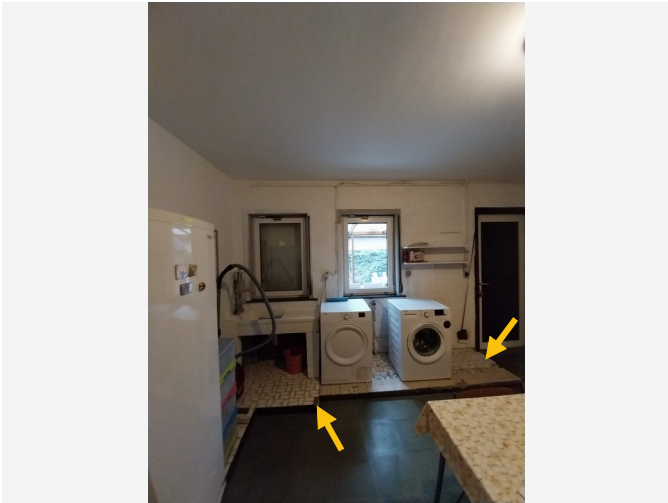
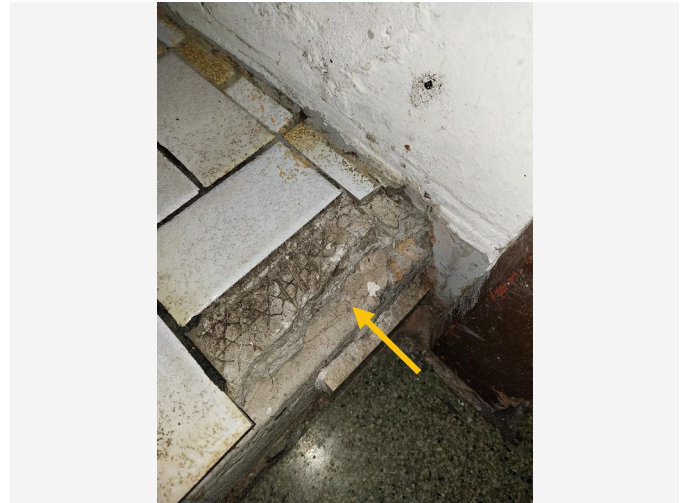
Geen asbest

#	Type	Referentie	Resultaat
10.1	Puntmonster	E-23-070863/08	Geen asbest

Beschrijving	Tegellijm faience
Omgeving	Binnen
Primaire drager	Binnenwand
Bindmiddel van materiaal	Gips - kalk

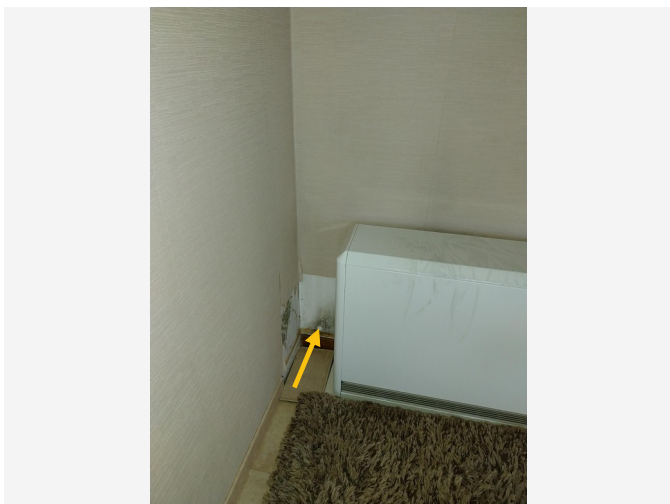
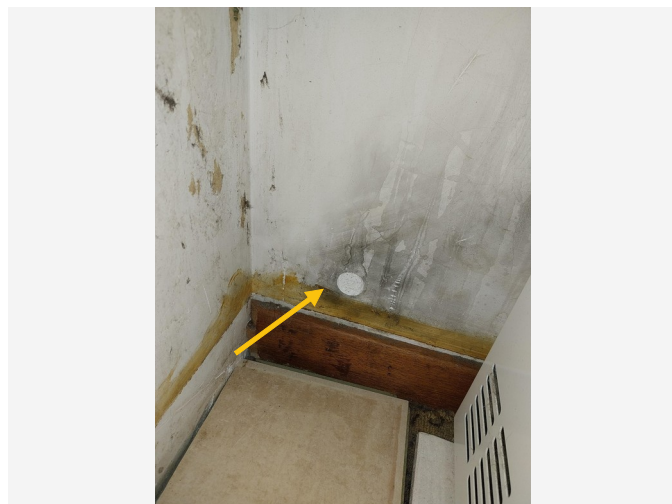
Geen asbest

#	Type	Referentie	Resultaat
11.1	Mengmonster	E-23-070863/01	Geen asbest

Beschrijving	Pleisterwerk wanden
Omgeving	Binnen
Primaire drager	Binnenwand

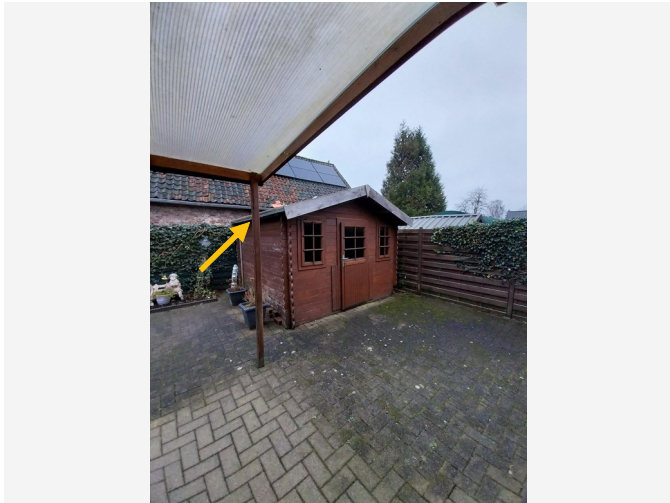
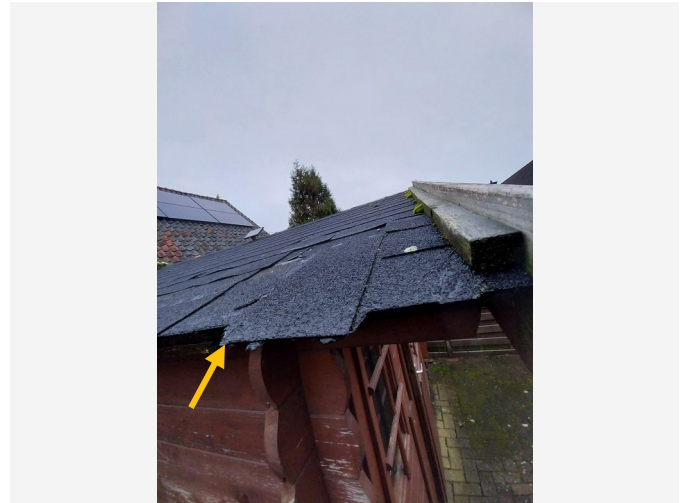
Geen asbest

#	Type	Referentie	Resultaat
12.1	Puntmonster	E-23-070863/09	Geen asbest

Beschrijving	Roofing tuinhuis
Omgeving	Buiten
Primaire drager	Schuin dak
Bindmiddel van materiaal	Bitumen (roofing, teer, asfalt)

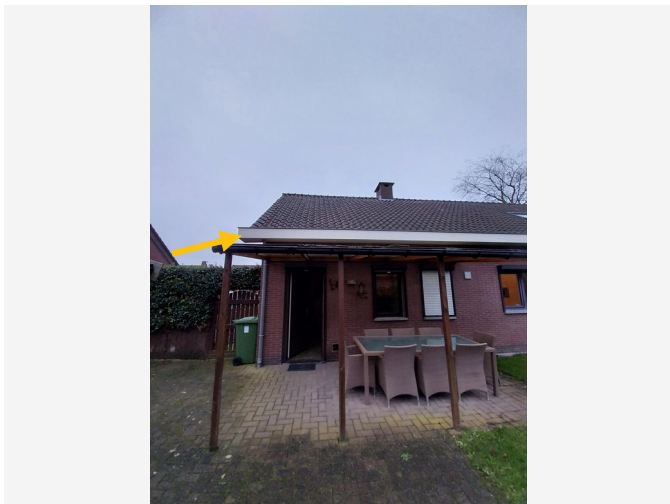
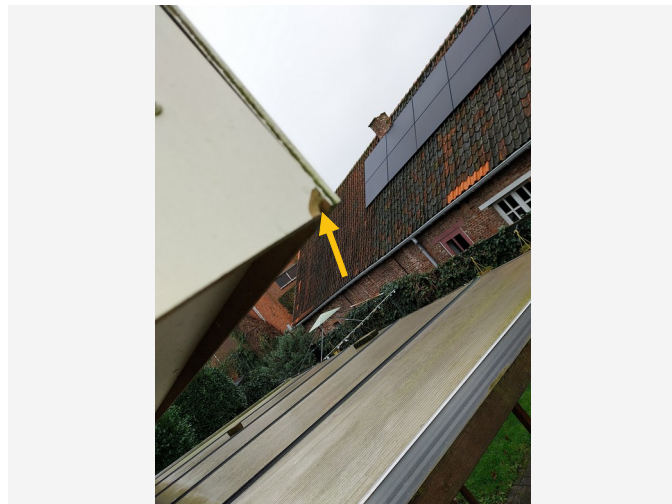
Fiche 13: Dakranden rockpanel'

Geen asbest

#	Type	Referentie	Resultaat
13.1	Puntmonster	E-23-070863/10	Geen asbest

Beschrijving	Dakranden rockpanel'
Omgeving	Buiten
Primaire drager	Wand buitenschil
Bindmiddel van materiaal	Cement

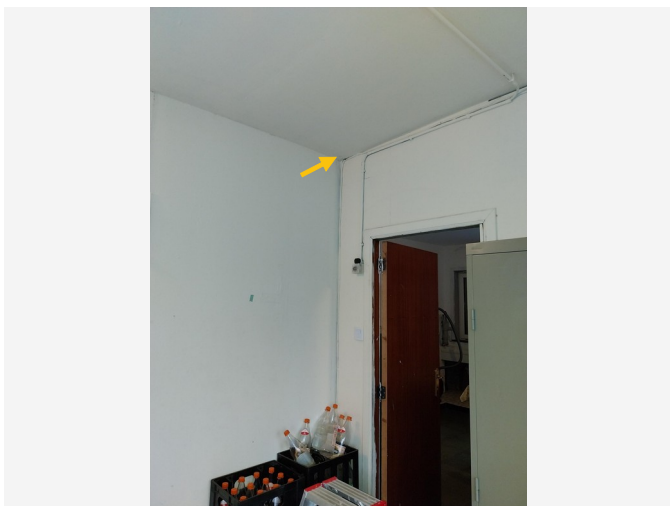
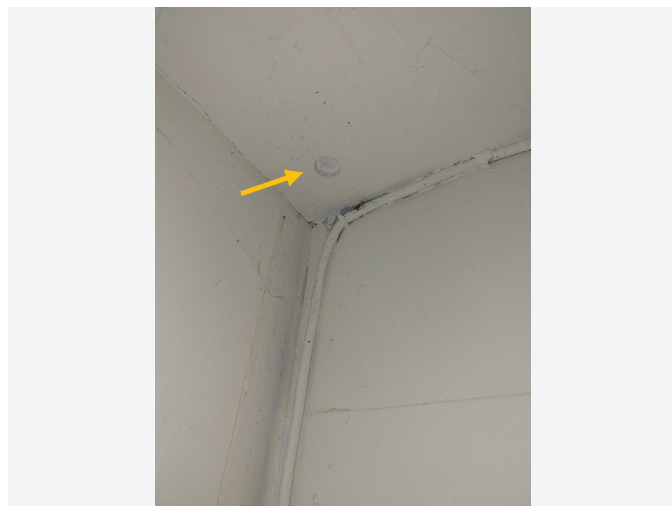
Geen asbest

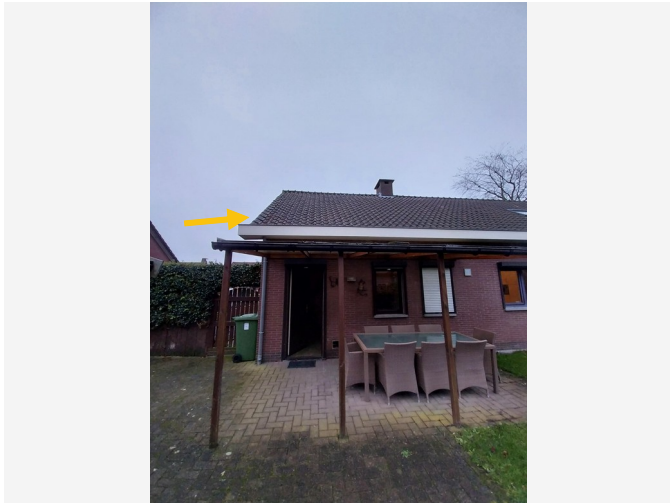
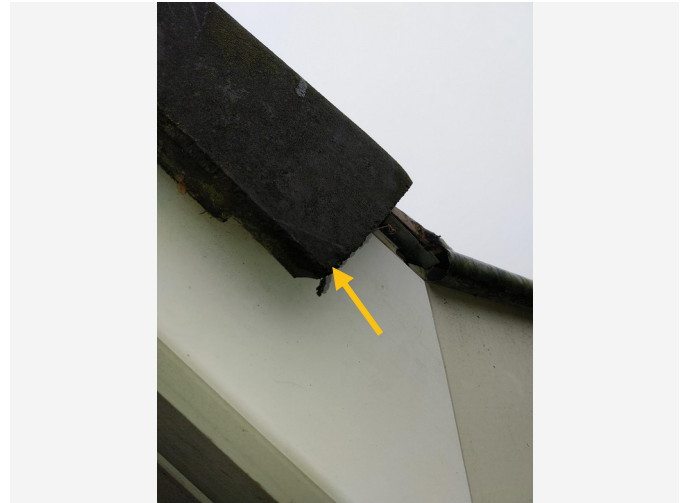
Fiche 15: Dakpannen woning

Geen asbest
