Asbestinventarisatetest

Vermeulenstraat 58, 9160 Lokeren

Attestnummer : 20240813-000046.000

Niet-asbestveilig

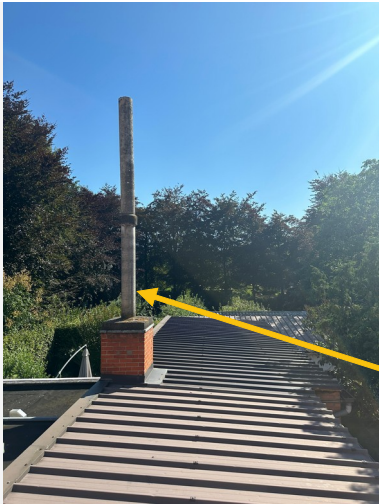
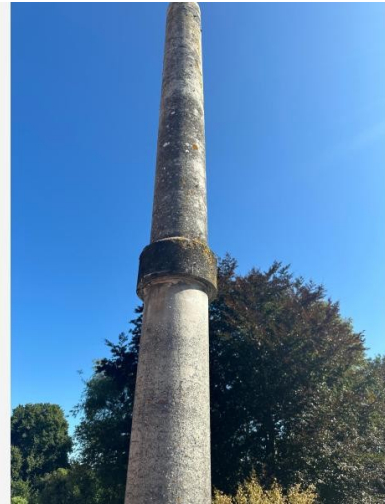
Eindbeoordeling materiaalrisico	Verhoogd materiaalrisico en/of verhoogde kans op vezelvrijgave
---------------------------------	--

Gebondenheid	Categorie 1: hechtgebonden in oorsprong
Asbestsoort (vezeltype)	Crocidoliet aanwezig
Asbestconcentratie	Laag (< 50%)
Afschermingsgraad van het gehele materiaal	Geheel of deels vrij aan de buitenlucht
Toestand van het materiaal	Matig beschadigd, matig verweerd

Beschrijving	ROOKGASKANAAL - DAK
Omgeving	Buiten
Primaire drager	Schuin dak
Asbestmateriaal	Buis, koker, leiding, pijp, doorvoer
Bindmiddel van asbestmateriaal	Cement
Gebondenheid op basis van bindmiddel	Hecht
Hoeveelheid (lengte - omtrek - dikte - aantal)	<ul style="list-style-type: none">• 3,00 m - 30,00 cm - 0,50 cm - 1 stuk
Totaal volume	0,005 m ³
Eenvoudig bereikbaar	Ja
Bevestigingswijze	<ul style="list-style-type: none">• Verlijmd, ingegoten, versmeerd
Identificatiemethode	Vaststelling zonder monsternamen
Destructieve handeling voor identificatie	Nee
Opmerking	<p>Op het dak van de woning werd een rookgaskanaal aangetroffen , deze is asbest verdacht .</p> <p>Om kosten te besparen werd er geen staalname uitgevoerd .</p>

- Verwijder dit asbestmateriaal zo snel mogelijk. Volg de toestand goed op.

- Eenvoudige handelingen: mag via doe-het-zelf of door werknemer(s) met opleidingsattest eenvoudige handelingen
De buis in 1 stuk verwijderen zonder te breken, door het cementwerk eronder voorzichtig los te kappen..
Vooraf het materiaal fixeren. Zorg voor gepaste persoonlijke beschermingsmiddelen: minimaal FFP3 mondmasker en indien nodig Tyvec overall (minimaal Cat III type 5/6) en handschoenen

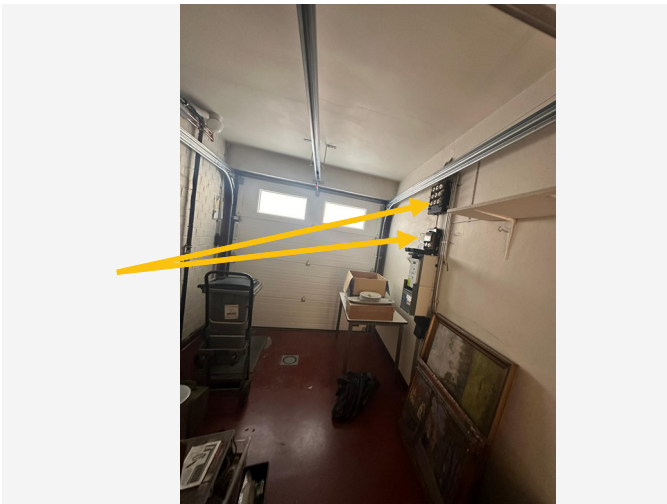
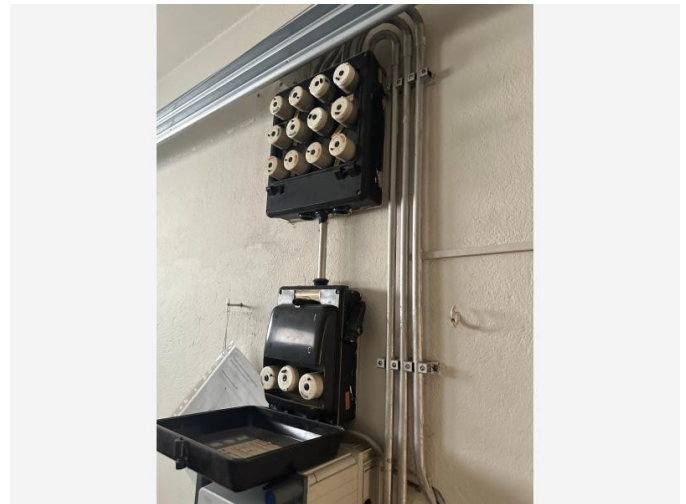
Eindbeoordeling materiaalrisico	Laag materiaalrisico en/of verlaagde kans op vezelvrijgave
---------------------------------	--

Gebondenheid	Categorie 1: hechtgebonden in oorsprong
Asbestsoort (vezeltype)	Crocidoliet aanwezig
Asbestconcentratie	Laag (< 50%)
Afschermingsgraad van het gehele materiaal	Geheel of deels (ook) vrij aan de binnenlucht
Toestand van het materiaal	Onbeschadigd, niet verweerd

Beschrijving	BAKELIET - GARAGE
Omgeving	Binnen
Primaire drager	Communicatie en elektrische infrastructuur en uitrusting
Asbestmateriaal	Plaat, paneel, tablet - Type Bakeliet
Bindmiddel van asbestmateriaal	Kunststof of -hars
Gebondenheid op basis van bindmiddel	Hecht
Hoeveelheid (oppervlakte - dikte - aantal)	• 0,20 m ² - 0,30 cm - 1 stuk
Totaal volume	< 0,001 m ³
Eenvoudig bereikbaar	Ja
Bevestigingswijze	• Geschroefd
Identificatiemethode	Vaststelling zonder monstername
Destructieve handeling voor identificatie	Nee
Opmerking	In de garage is er bakeliet zekeringskast en een schakelaar aangetroffen .Bakeliet kan asbesthoudend zijn en kan enkel uitgesloten worden via een negatieve analyse. Monstername is echter niet mogelijk omdat element nog in werking is .

- Zorg voor een veilig beheer. Vermijd het beschadigen van het asbestmateriaal. Controleer de toestand jaarlijks op wijzigingen.
- Voer bijkomende staalname(s) uit.

- Eenvoudige handelingen: mag via doe-het-zelf of door werknemer(s) met opleidingsattest eenvoudige handelingen
Voorzichtig losschroeven zonder te beschadigen en afvoeren als asbesthoudend afval. Zorg voor gepaste persoonlijke beschermingsmiddelen: minimaal FFP3 mondkap.

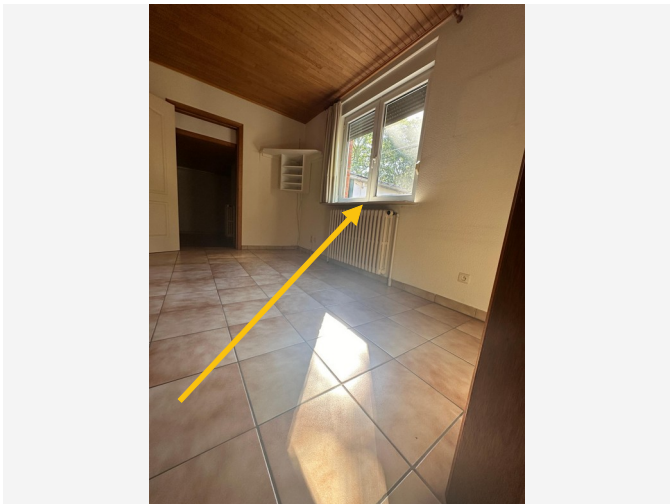
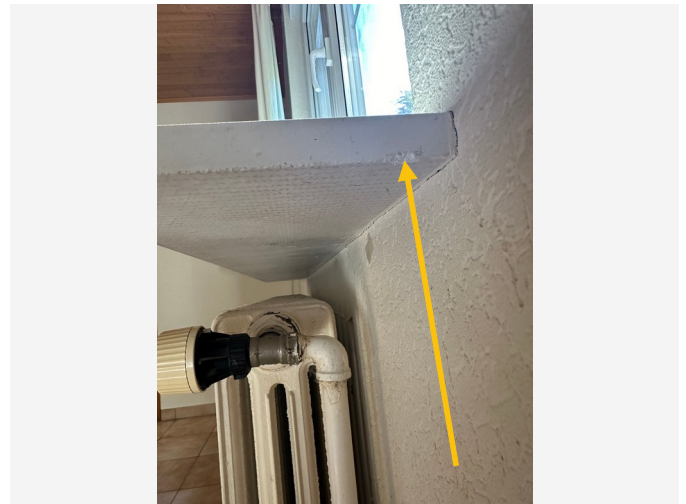
Eindbeoordeling materiaalrisico	Laag materiaalrisico en/of verlaagde kans op vezelvrijgave
---------------------------------	--

Gebondenheid	Categorie 1: hechtgebonden in oorsprong
Asbestsoort (vezeltype)	Alleen chrysotiel
Asbestconcentratie	Laag (< 50%)
Afschermingsgraad van het gehele materiaal	Geheel of deels (ook) vrij aan de binnenlucht
Toestand van het materiaal	Licht beschadigd, licht verweerd. Intact calciumsilicaatmateriaal of categorie III 'gebondenheid'

#	Type	Referentie	Resultaat
3.1	Puntmonster	m13 masal vensterbank wit	Chrysotiel

Beschrijving	MASSAL VENSTERBANK WIT
Omgeving	Binnen
Primaire drager	Wandopening verticaal (raam, deur, ...)
Asbestmateriaal	Plaat, paneel, tablet - Type Massal
Bindmiddel van asbestmateriaal	Cement
Gebondenheid op basis van bindmiddel	Hecht
Hoeveelheid (oppervlakte - dikte - aantal)	<ul style="list-style-type: none">• 0,45 m² - 2,00 cm - 1 stuk
Totaal volume	0,009 m ³
Eenvoudig bereikbaar	Ja
Bevestigingswijze	<ul style="list-style-type: none">• Verlijmd, ingegoten, versmeerd
Identificatiemethode	Vaststelling met monstername
Destructieve handeling voor identificatie	Nee
Opmerking	<p>In het inspectiegebied werd aan een raam een witte vensterbank aangetroffen, type massal.</p> <p>Deze is asbest verdacht, daarom werd er volgens het inspectieprotocol staalname uitgevoerd.</p>

- Zorg voor een veilig beheer. Vermijd het beschadigen van het asbestmateriaal. Controleer de toestand jaarlijks op wijzigingen.

- Eenvoudige handelingen: mag via doe-het-zelf of door werknemer(s) met opleidingsattest eenvoudige handelingen
Verwijderen zonder te breken, slijpen, zagen, beitelen. Rondom liggende materiaal eerst verwijderen/loskappen zodat de vensterbanken onaangetast verwijderd kunnen worden. Zorg voor gepaste persoonlijke beschermingsmiddelen: minimaal FFP3 mondkap en indien nodig Tyvec overall (minimaal Cat III type 5/6) en handschoenen

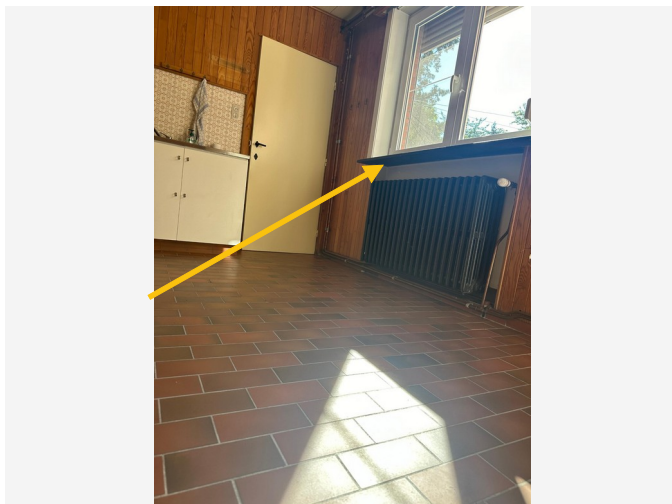
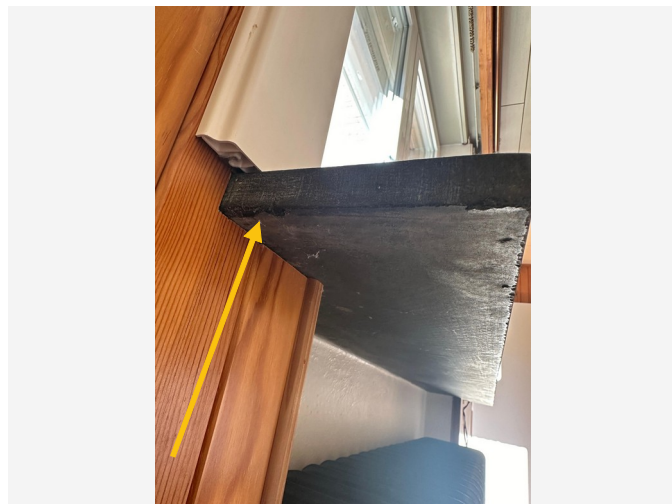
Eindbeoordeling materiaalrisico	Laag materiaalrisico en/of verlaagde kans op vezelvrijgave
---------------------------------	--

Gebondenheid	Categorie 1: hechtgebonden in oorsprong
Asbestsoort (vezeltype)	Alleen chrysotiel
Asbestconcentratie	Laag (< 50%)
Afschermingsgraad van het gehele materiaal	Geheel of deels (ook) vrij aan de binnenlucht
Toestand van het materiaal	Licht beschadigd, licht verweerd. Intact calciumsilicaatmateriaal of categorie III 'gebondenheid'

#	Type	Referentie	Resultaat
4.1	Puntmonster	m13 masal vensterbank	Chrysotiel

Beschrijving	MASSAL VENSTERBANK ZWART
Omgeving	Binnen
Primaire drager	Wandopening verticaal (raam, deur, ...)
Asbestmateriaal	Plaat, paneel, tablet - Type Massal
Bindmiddel van asbestmateriaal	Cement
Gebondenheid op basis van bindmiddel	Hecht
Hoeveelheid (oppervlakte - dikte - aantal)	• 0,45 m ² - 2,00 cm - 6 stuks
Totaal volume	0,054 m ³
Eenvoudig bereikbaar	Ja
Bevestigingswijze	• Verlijmd, ingegoten, versmeerd
Identificatiemethode	Vaststelling met monstername
Destructieve handeling voor identificatie	Nee
Opmerking	<p>In het inspectiegebied werd aan de ramen zwarte vensterbanken aangetroffen , type massal .</p> <p>Deze is asbest verdacht , daarom werd er volgens het inspectieprotocol staalname uitgevoerd .</p>

- Zorg voor een veilig beheer. Vermijd het beschadigen van het asbestmateriaal. Controleer de toestand jaarlijks op wijzigingen.

- Eenvoudige handelingen: mag via doe-het-zelf of door werknemer(s) met opleidingsattest eenvoudige handelingen
Verwijderen zonder te breken, slijpen, zagen, beitelen. Rondom liggende materiaal eerst verwijderen/loskappen zodat de vensterbanken onaangetast verwijderd kunnen worden. Zorg voor gepaste persoonlijke beschermingsmiddelen: minimaal FFP3 mondkap en indien nodig Tyvec overall (minimaal Cat III type 5/6) en handschoenen

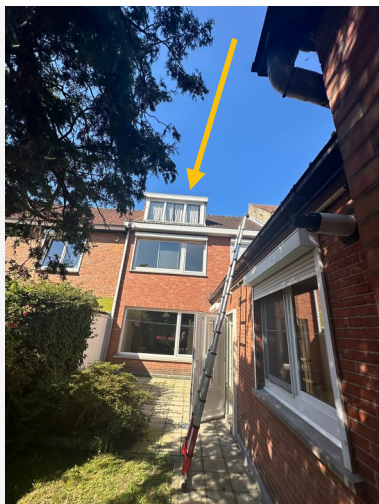
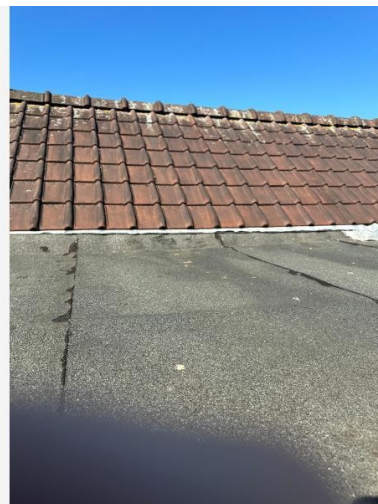
Eindbeoordeling materiaalrisico	Laag materiaalrisico en/of verlaagde kans op vezelvrijgave
---------------------------------	--

Gebondenheid	Categorie 1: hechtgebonden in oorsprong
Asbestsoort (vezeltype)	Alleen chrysotiel
Asbestconcentratie	Laag (< 50%)
Afschermingsgraad van het gehele materiaal	Geheel of deels vrij aan de buitenlucht
Toestand van het materiaal	Licht beschadigd, licht verweerd. Intact calciumsilicaatmateriaal of categorie III 'gebondenheid'

Beschrijving	ROOFING - DAKKAPEL
Omgeving	Buiten
Primaire drager	Plat dak
Asbestmateriaal	Dak- en gevelbekleding - Roofing
Bindmiddel van asbestmateriaal	Bitumen (roofing, teer, asfalt)
Gebondenheid op basis van bindmiddel	Hecht
Hoeveelheid (oppervlakte - aantal)	<ul style="list-style-type: none"> • 4,00 m² - 1 stuk
Totale oppervlakte	4,00 m ²
Eenvoudig bereikbaar	Ja
Bevestigingswijze	<ul style="list-style-type: none"> • Verlijmd, ingegoten, versmeerd
Identificatiemethode	<p>Vaststelling zonder monstername</p> <p>Motivatie: Groot risico op structurele gevolgschade (lekschade, werking installatie,...)</p>
Destructieve handeling voor identificatie	Nee
Opmerking	<p>Er werd een plat dak geconstateerd , daar werd roofing gebruikt als dakbedekking .</p> <p>Roofing is asbest verdacht .</p> <p>Monstername niet mogelijk zonder de structurele integriteit van het gebouw aan te tasten binnen het kader van het niet-destructief onderzoek. Asbesthoudendheid van de roofing kan enkel uitgesloten worden met een negatieve analyse. Bij structurele werken, renovatie of sloop wordt aangeraden om eerst een monstername uit te voeren .</p>

- Zorg voor een veilig beheer. Vermijd het beschadigen van het asbestmateriaal. Controleer de toestand jaarlijks op wijzigingen.
- Voer bijkomende staalname(s) uit.

- Eenvoudige handelingen: mag via doe-het-zelf of door werknemer(s) met opleidingsattest eenvoudige handelingen
De roofing met onderliggende dakstructuur integraal verwijderen als asbesthoudende afval. Bron fixeren en onder constante verneveling zo min mogelijk beschadigen bij het wegnemen. Zorg voor gepaste persoonlijke beschermingsmiddelen: minimaal FFP3 masker en in dien nodig Tyvec overall (minimaal CAT III type 5/6) en handschoenen

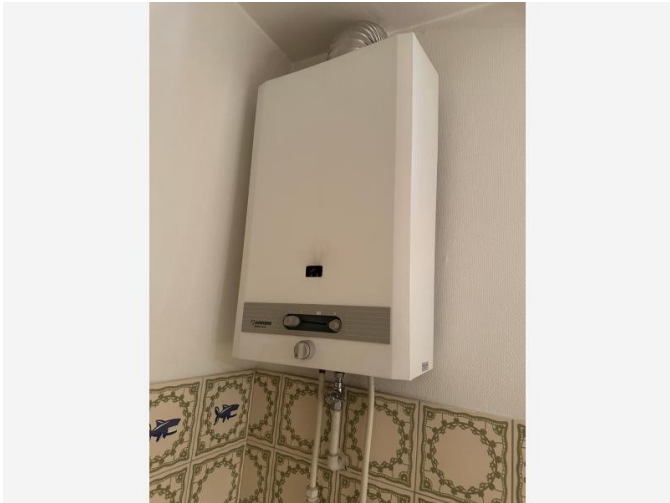
In de woning werden 3 cv-ketels aangetroffen .

Mocht blijken dat deze van voor 2001 (bouwjaar) is , dan is het mogelijk dat er asbest houdende elementen aanwezig zijn .

Laat daarom werken / onderhoud altijd uitvoeren door een erkend aannemer .

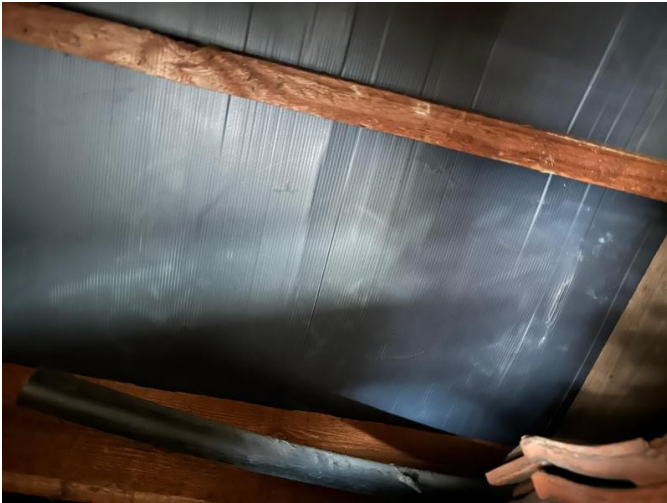
In de zolder werden er zwarte bplex platen aangetroffen , deze zijn niet asbest verdacht .

Ik kon echter wel niet via de buitenkant een dakpan opheffen , ik vermoed van niet , maar ik kan niet met zekerheid zeggen of er asbest verdachte onderdakplaten aanwezig zijn .

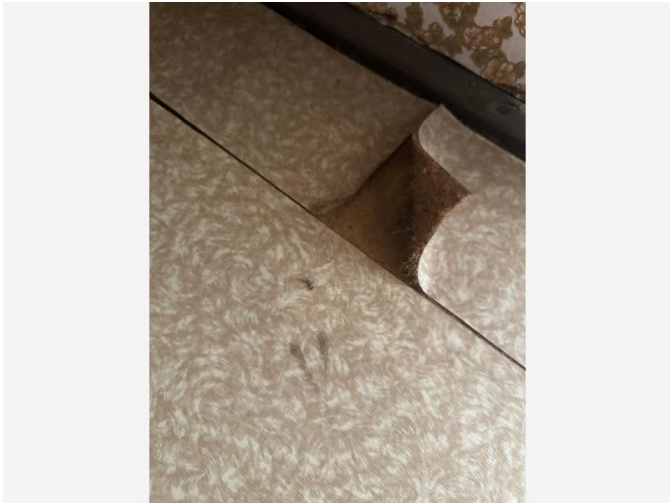
Op de zolderkamer is er een vinyl aangetroffen , koko's haar aan de onderkant => niet asbest verdacht

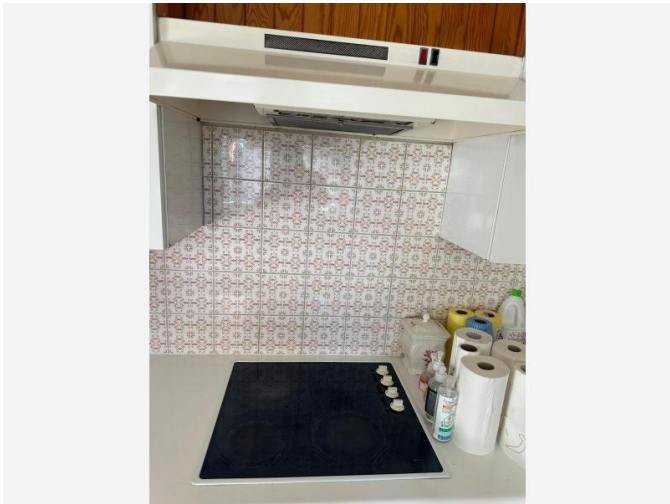
Fiche 9: WANDETEGELS : KEUKEN & BADKAMER & TOILET

Aan de muren van de keuken, badkamer en toilet werden als afwerking faience bevestigd. Wandtegels kunnen bevestigd zijn met lijm, in deze kan asbest aanwezig zijn. Er was geen schade aan de wanden dus kan er geen staal genomen worden op een niet-destructieve manier.

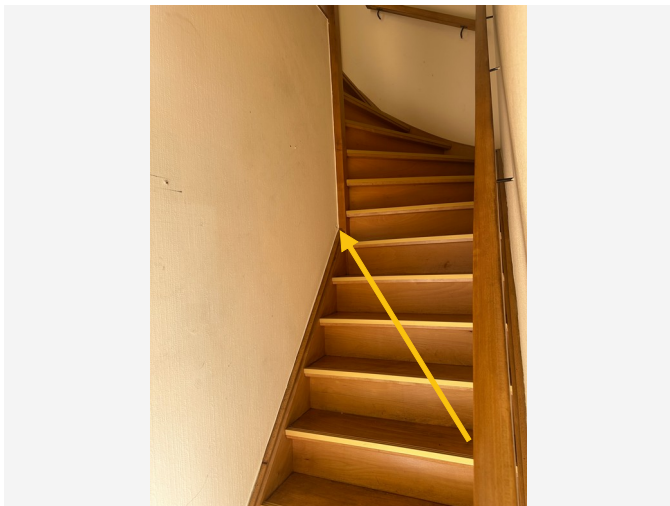
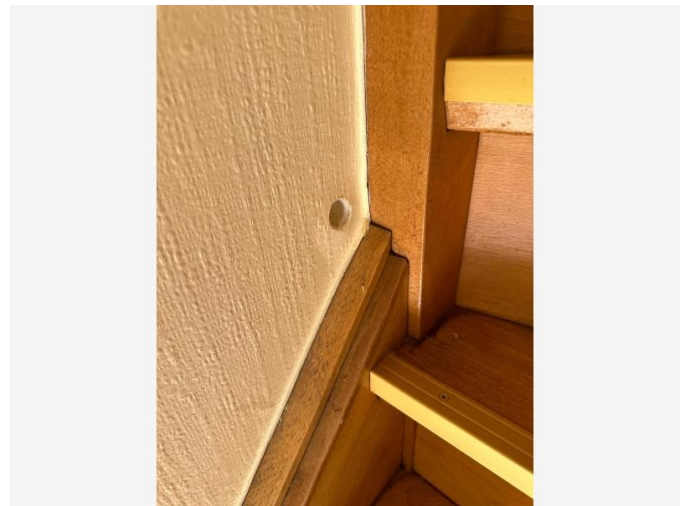
Geen asbest

#	Type	Referentie	Resultaat
10.1	Mengmonster	M1 Muurpleister	Geen asbest

Beschrijving	PLEISTER MUREN
Omgeving	Binnen
Primaire drager	Binnenwand
Bindmiddel van materiaal	Gips - kalk
Gebondenheid op basis van bindmiddel	Niet-hechtgebonden
Hoeveelheid (oppervlakte - dikte - aantal)	• 363,00 m ² - 1,00 cm - 1 stuk
Totaal volume	3,63 m ³
Identificatiemethode	Vaststelling met monstername
Destructieve handeling voor identificatie	Nee
Opmerking	<p>In de woning werd er op de muren asbest verdacht pleisterwerk aangetroffen ,</p> <p>Daarom is er staal genomen volgen het inspectie protocol in :</p> <p>traphal</p> <p>keuken (natte ruimte)</p> <p>Persoonlijke ruimte</p> <p>stookplaats</p> <p>Bepaalde ruimtes waren niet voorzien van asbest verdacht pleisterwerk , het constructieplan zal</p> <p>duidelijkheid bieden (niet gemarkeerd) .</p>

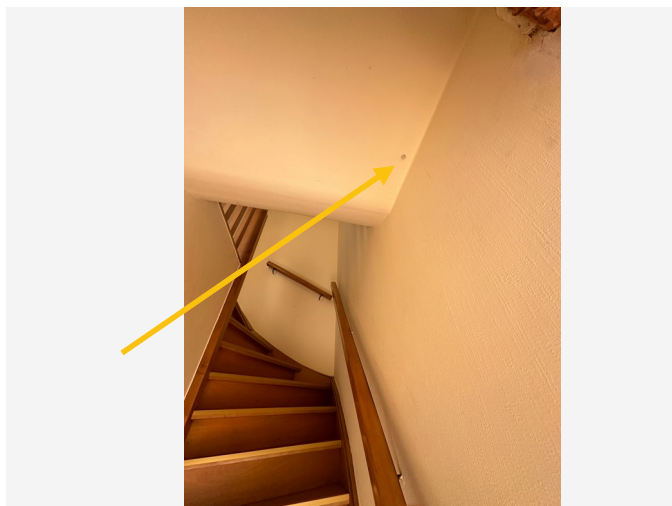
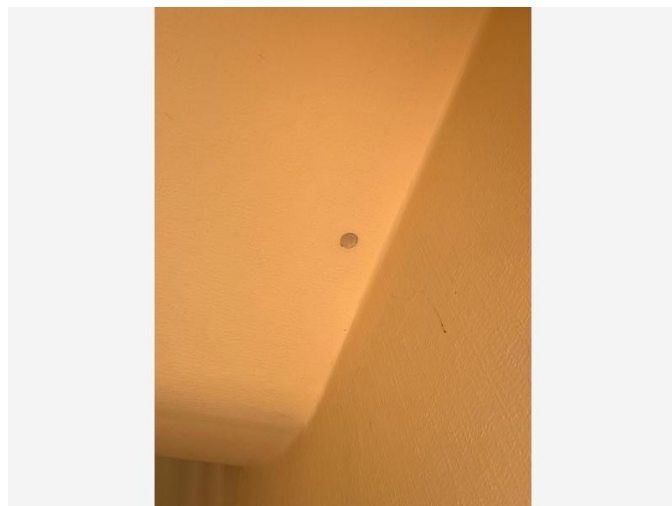
Geen asbest

#	Type	Referentie	Resultaat
11.1	Mengmonster	M02 - PLEISTERPLAFOND	Geen asbest

Beschrijving	PLEISTERPLAFOND
Omgeving	Binnen
Primaire drager	Plafond
Bindmiddel van materiaal	Gips - kalk
Gebondenheid op basis van bindmiddel	Niet-hechtgebonden
Hoeveelheid (oppervlakte - dikte - aantal)	• 94,00 m ² - 1,00 cm - 1 stuk
Totaal volume	0,94 m ³
Identificatiemethode	Vaststelling met monstername
Destructieve handeling voor identificatie	Nee
Opmerking	<p>In de woning werd er op het plafond asbest verdacht pleisterwerk aangetroffen , Daarom is er staal genomen volgen het inspectie protocol in :</p> <ul style="list-style-type: none">- badkamer (natte ruimte)- traphal- Persoonlijke ruimte- stookplaats <p>Bepaalde ruimtes waren niet voorzien van asbest verdacht pleisterwerk , het constructieplan zal duidelijkheid bieden (niet gemarkeerd) .</p>
