Asbestinventarisatetest

Damstraat 102, 9220 Hamme

Attestnummer : 20240819-000245.000

Uitgegeven op : 19.08.2024

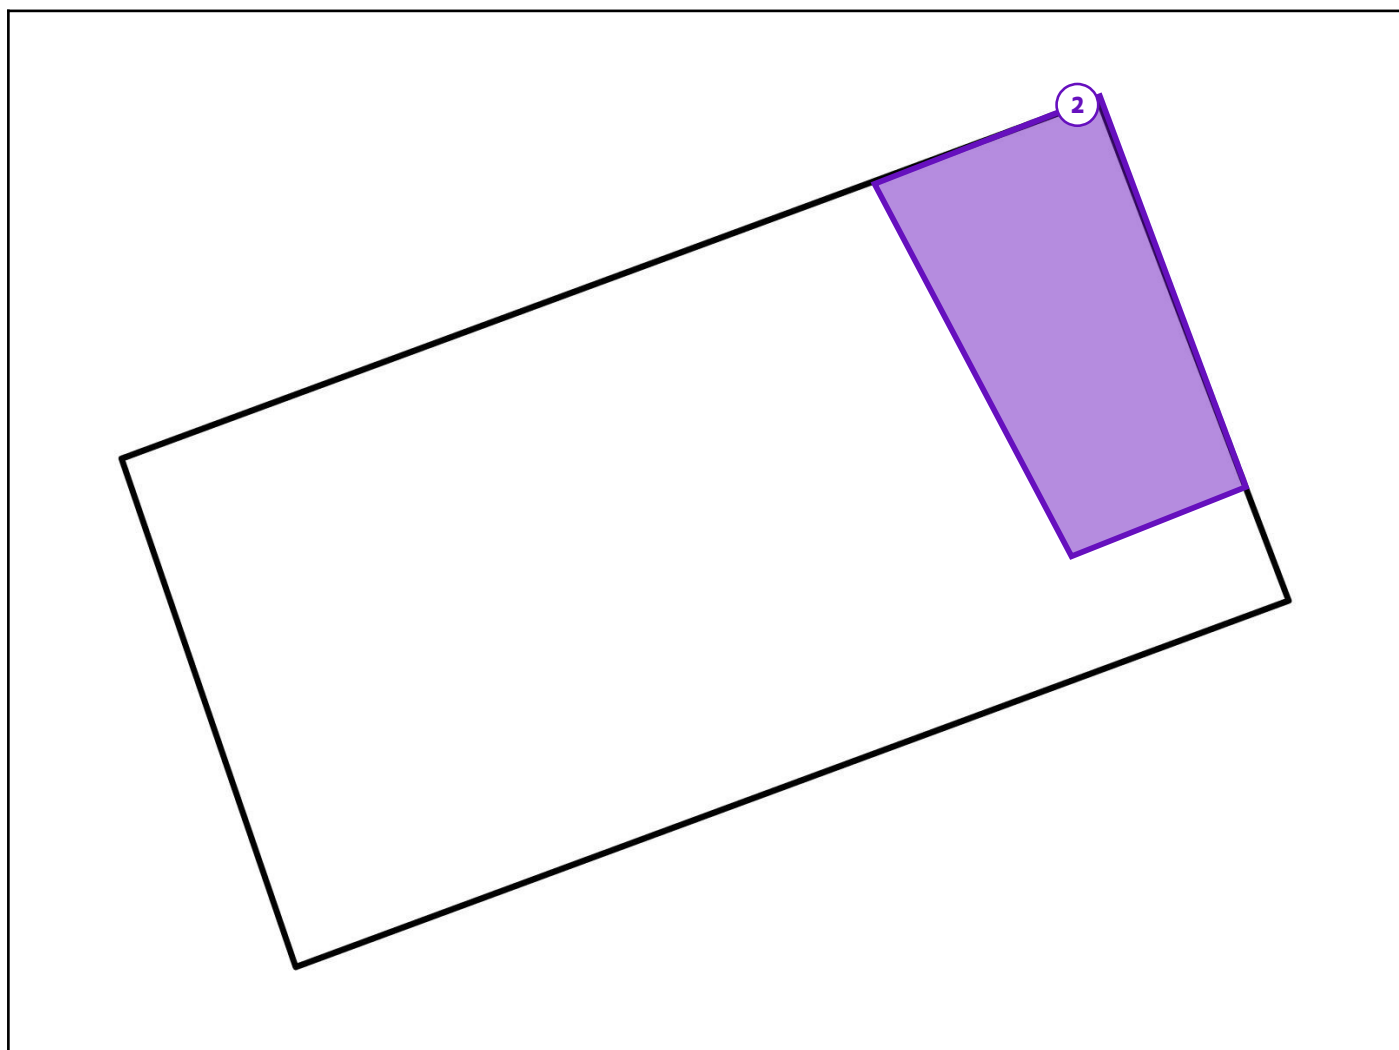
Plan 2.1: HANGAR NIET OVERAL TE BETREDEN

Beschrijving	Type	Actie
2. HANGAR NIET OVERAL TE BETREDEN	Beperking	-

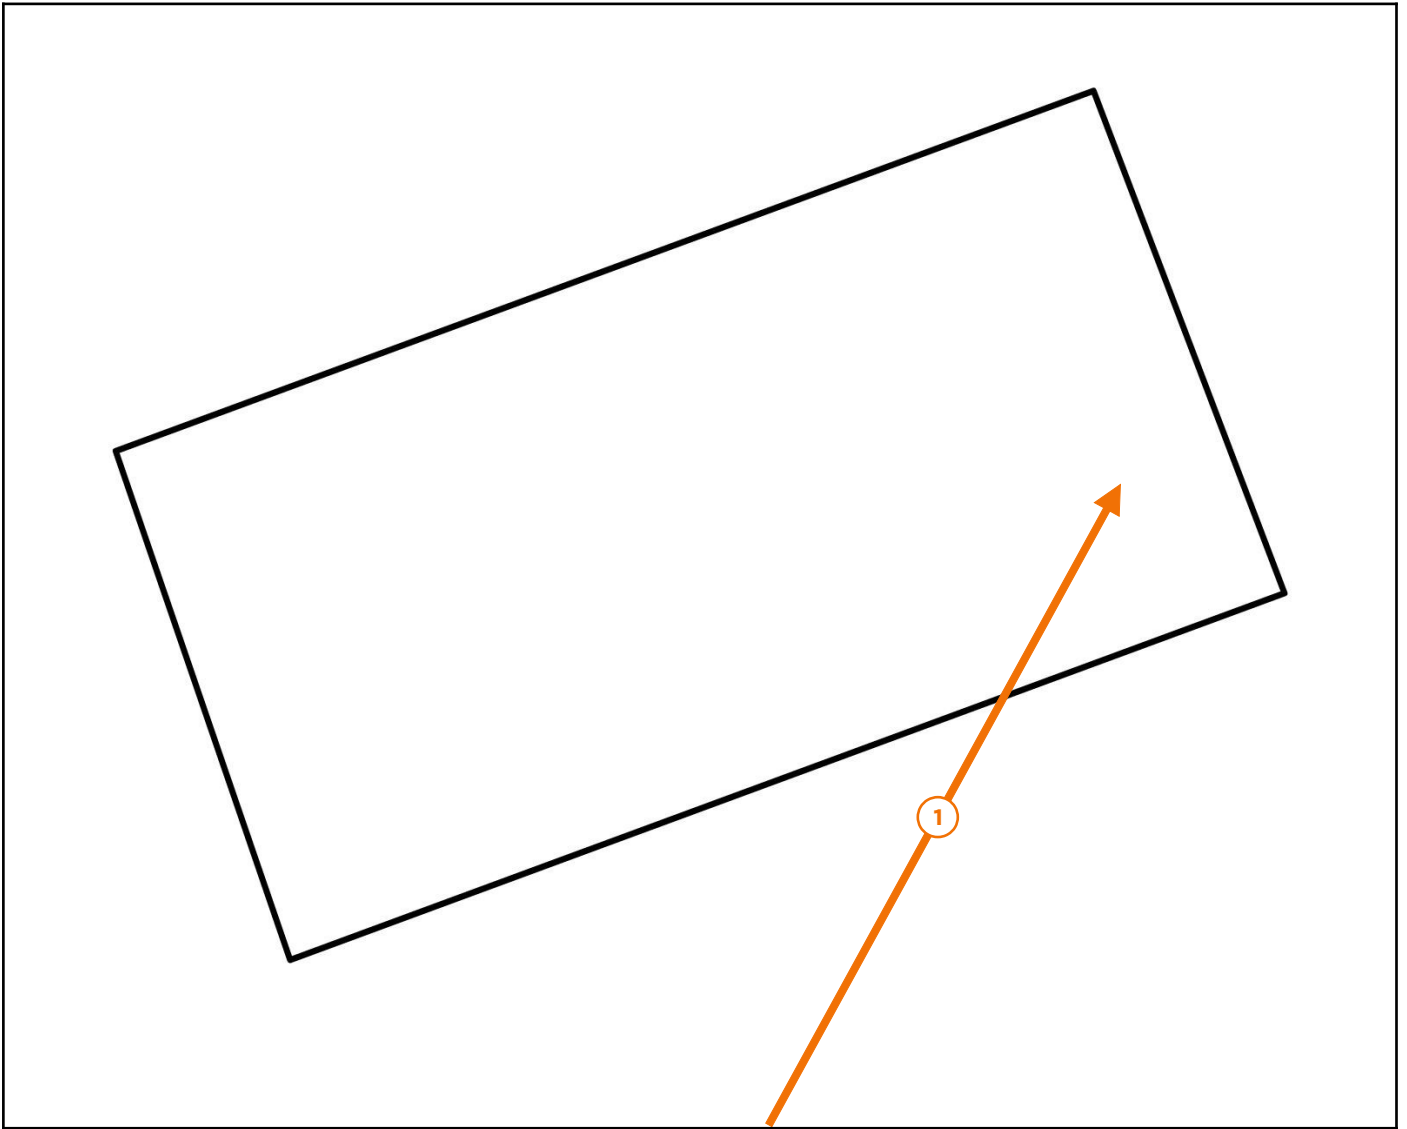
Plan 2.2: BAKELIET - schakelaar

Beschrijving	Type	Actie
1. BAKELIET - schakelaar	Asbestmateriaal	Verwijderen

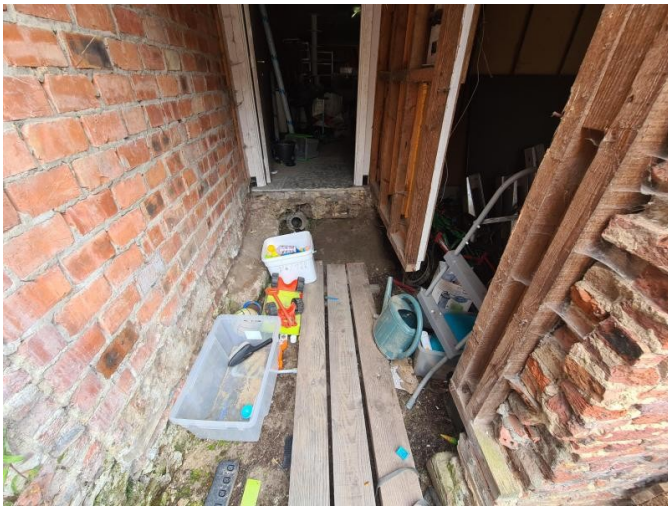
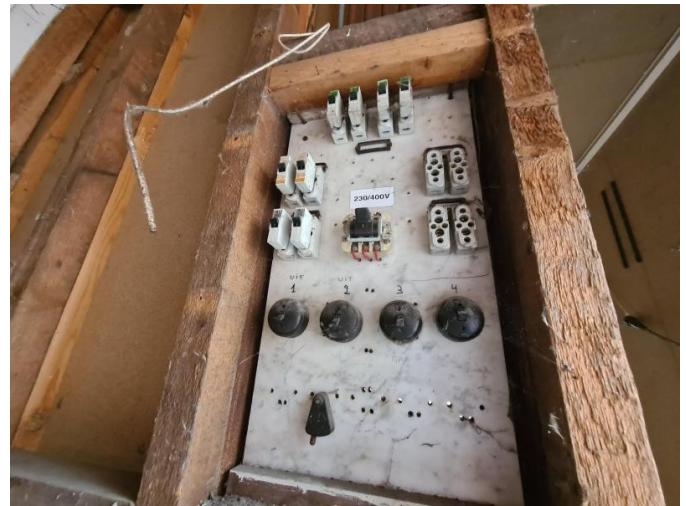
Eindbeoordeling materiaalrisico	Verhoogd materiaalrisico en/of verhoogde kans op vezelvrijgave
---------------------------------	--

Gebondenheid	Categorie 1: hechtgebonden in oorsprong
Asbestsoort (vezeltype)	Crocidoliet aanwezig
Asbestconcentratie	Laag (< 50%)
Afschermingsgraad van het gehele materiaal	Geheel of deels (ook) vrij aan de binnenlucht
Toestand van het materiaal	Licht beschadigd, licht verweerd. Intact calciumsilicaatmateriaal of categorie III 'gebondenheid'

Beschrijving	BAKELIET - schakelaar
Omgeving	Binnen
Primaire drager	Communicatie en elektrische infrastructuur en uitrusting
Asbestmateriaal	Plaat, paneel, tablet - Type Bakeliet
Bindmiddel van asbestmateriaal	Kunststof of -hars
Gebondenheid op basis van bindmiddel	Hecht
Hoeveelheid (oppervlakte - dikte - aantal)	• 0,10 m ² - 0,40 cm - 1 stuk
Totaal volume	< 0,001 m ³
Eenvoudig bereikbaar	Ja
Bevestigingswijze	• Geschroefd
Identificatiemethode	Vaststelling zonder monstername
Destructieve handeling voor identificatie	Nee
Opmerking	Bakeliet kan asbesthoudend zijn en kan enkel uitgesloten worden via een negatieve analyse. Monstername is echter niet mogelijk omdat element nog in werking is.

Verwijderen

- Zorg voor een veilig beheer. Vermijd het beschadigen van het asbestmateriaal. Controleer de toestand jaarlijks op wijzigingen.

- Eenvoudige handelingen: enkel door erkend asbestverwijderaar
Bakeliet schakelaar

ENKEL DOOR ELEKTRICIAN OF OPGELEID PERSONEEL !!!

Voorzichtig losschroeven zonder te beschadigen en afvoeren als asbesthoudend afval. Zorg voor gepaste persoonlijke beschermingsmiddelen: minimaal FFP3 mondmasker.

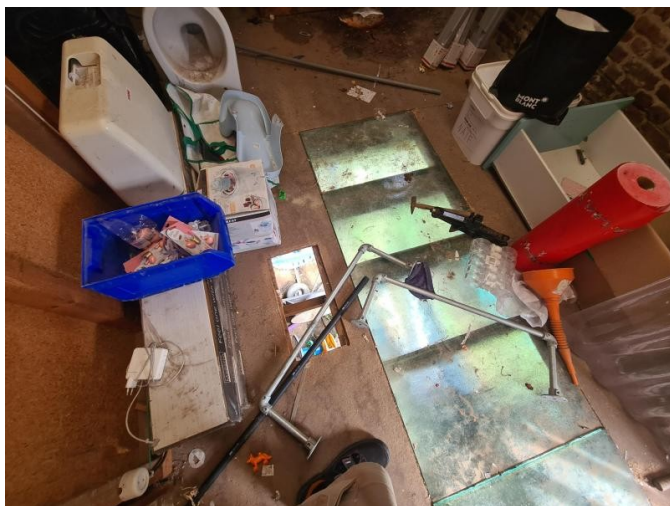
Tijdelijke beperking

Reden: Het onderzoek kan niet uitgevoerd worden binnen de bepalingen van de Welzijnswet

Uitleg van de asbestdeskundige: op sommige plaatsen was niet veilig te betreden door zwakke vloer structuur

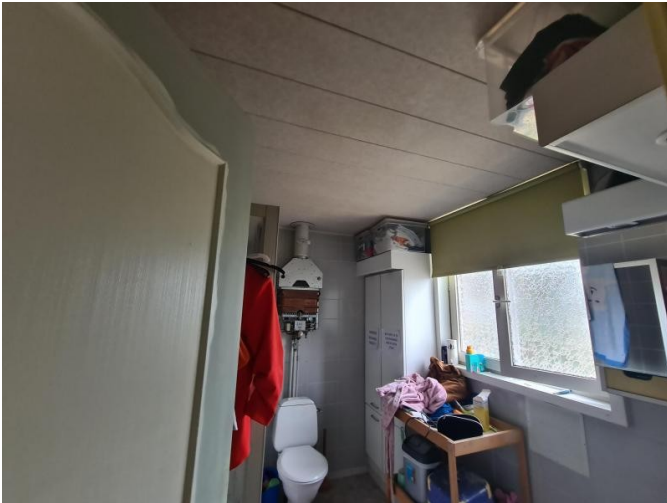
Aan de muren werden als afwerking faience bevestigd . Wandtegels kunnen bevestigd zijn met lijm, in deze kan asbest aanwezig zijn. Er was geen schade aan de wanden dus kan er geen staal genomen worden op een niet-destructieve manier.

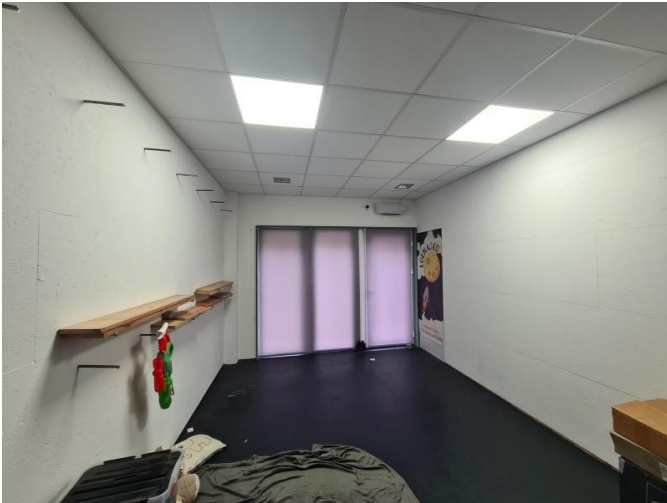
De wanden van het te inspecteren gebied zijn afgewerkt met gipsplaten. Door een niet-destructief onderzoek mogen wij/kunnen wij geen staal nemen. Wij adviseren bij afbraak/renovatie om bijkomend onderzoek te doen.

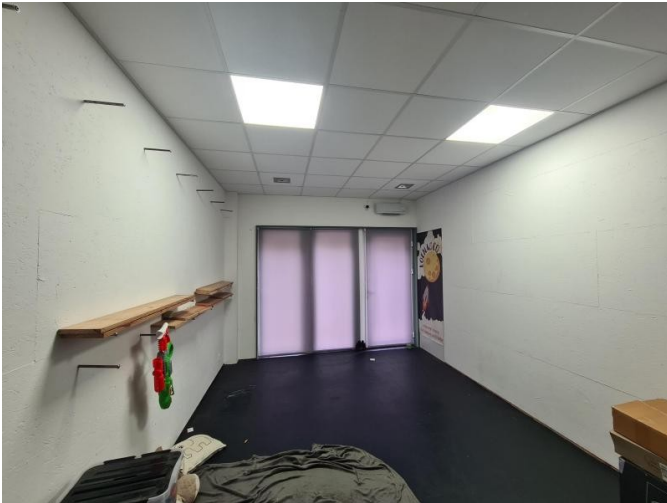
Het plafond van het te inspecteren gebied zijn afgewerkt met gipsplaten. Door een niet-destructief onderzoek mogen wij/kunnen wij geen staal nemen. Wij adviseren bij afbraak/renovatie om bijkomend onderzoek te doen.

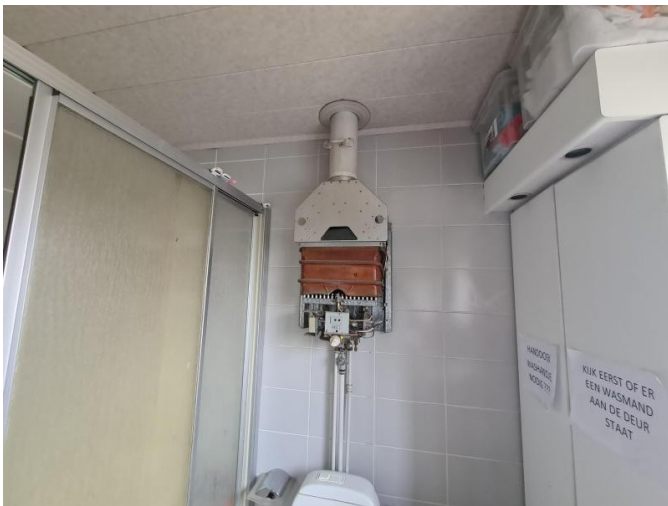
In de woning werd een cv-ketel aangetroffen .

Mocht blijken dat deze van voor 2001 (bouwjaar) is , dan is het mogelijk dat er asbest houdende elementen aanwezig zijn .

Laat daarom werken / onderhoud altijd uitvoeren door een erkend aannemer .

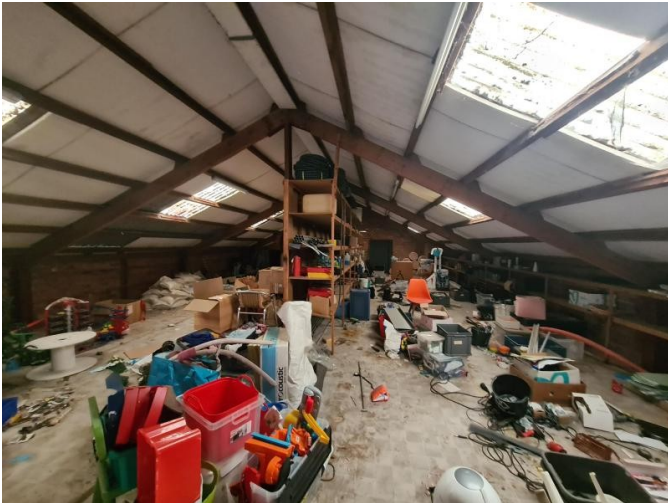
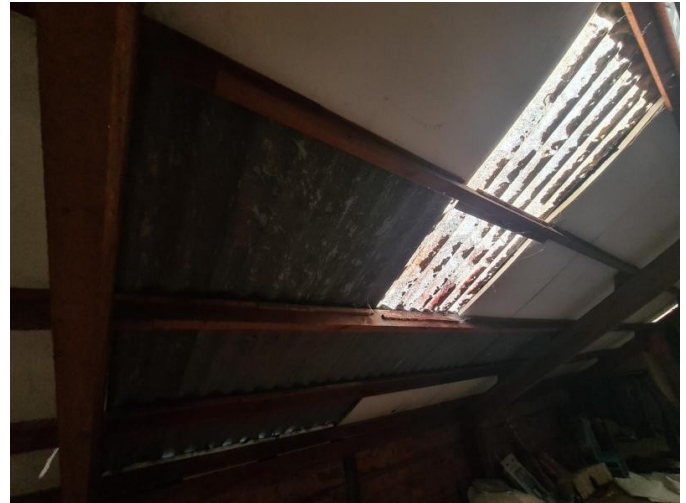
Fiche 7: M04 - GOLFPLATEN - HANGAR

Geen asbest

#	Type	Referentie	Resultaat
7.1	Puntmonster	M04 - GOLFPLATEN -	Geen asbest

Beschrijving	M04 - GOLFPLATEN - HANGAR
Omgeving	Buiten
Primaire drager	Schuin dak
Bindmiddel van materiaal	Cement
Gebondenheid op basis van bindmiddel	Hecht
Hoeveelheid (oppervlakte - aantal)	• 195,00 m ² - 1 stuk
Totale oppervlakte	195,00 m ²
Identificatiemethode	Vaststelling met monstername
Destructieve handeling voor identificatie	Nee
Opmerking	Er werden golfplaten gebruikt als dakbedekking , deze zijn asbest verdacht , daarom werd er volgens het inspectieprotocol staalname uitgevoerd .

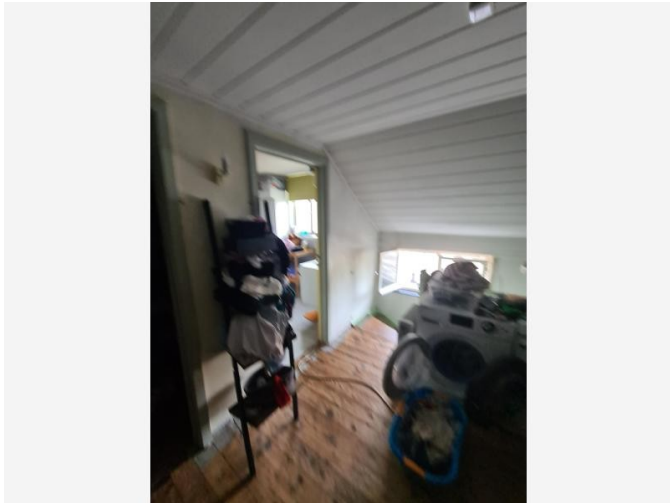
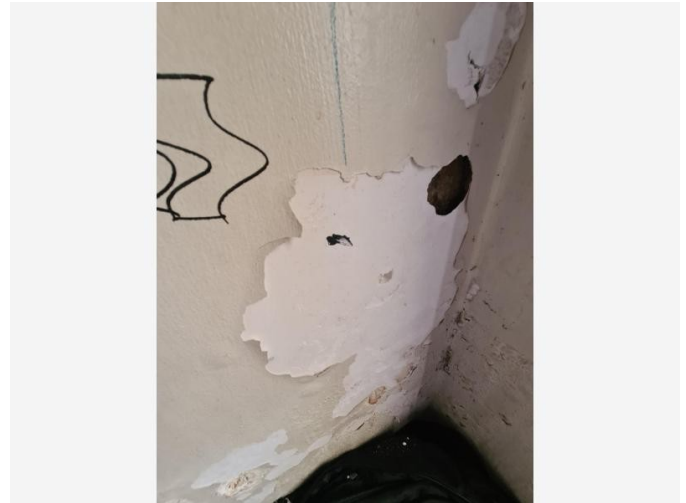
Geen asbest

#	Type	Referentie	Resultaat
8.1	Mengmonster	M01 - PLEISTERMUUR	Geen asbest

Beschrijving	M01 - PLEISTERMUUR
Omgeving	Binnen
Primaire drager	Binnenwand
Bindmiddel van materiaal	Gips - kalk
Gebondenheid op basis van bindmiddel	Niet-hechtgebonden
Hoeveelheid (oppervlakte - dikte - aantal)	• 219,00 m ² - 2,00 cm - 1 stuk
Totaal volume	4,38 m ³
Identificatiemethode	Vaststelling met monsternamen
Destructieve handeling voor identificatie	Nee
Opmerking	<p>In de woning werd er op de muren asbest verdacht pleisterwerk aangetroffen ,</p> <p>Daarom is er staal genomen volgen het inspectie protocol in :</p> <p>traphal</p> <p>keuken (natte ruimte)</p> <p>Persoonlijke ruimte</p> <p>Bepaalde ruimtes waren niet voorzien van asbest verdacht pleisterwerk , het constructieplan zal</p> <p>duidelijkheid bieden (niet gemarkeerd) .</p>
