# Asbestinventarisatetest

Oude Heerweg 138, 9160 Lokeren

Attestnummer : 20240916-000263.000

Uitgegeven op : 16.09.2024

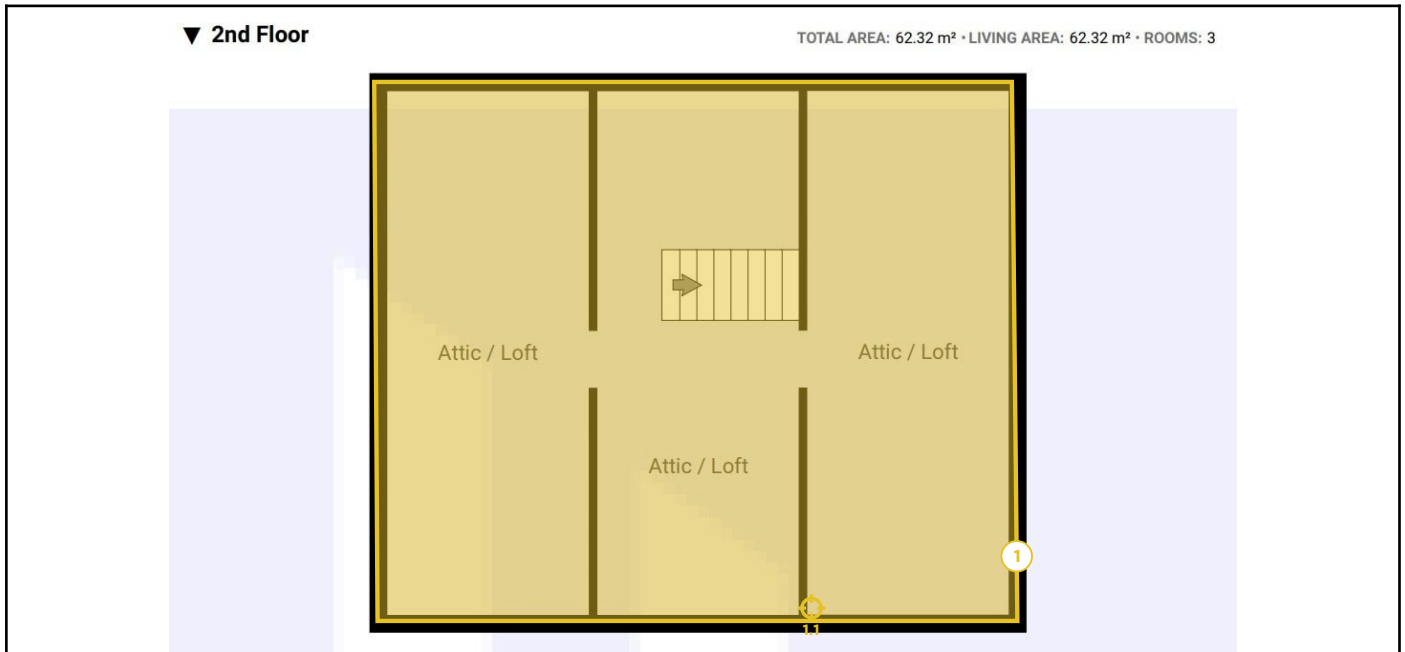
# Plan 1.1: M07 - ONDERDAKPLAAT

Beschrijving	Type	Actie
1. M07 - ONDERDAKPLAAT	Asbestmateriaal	Zorgvuldig beheren
1.1 Code: M07 - ONDERDAKPLAAT	Puntmonster	-

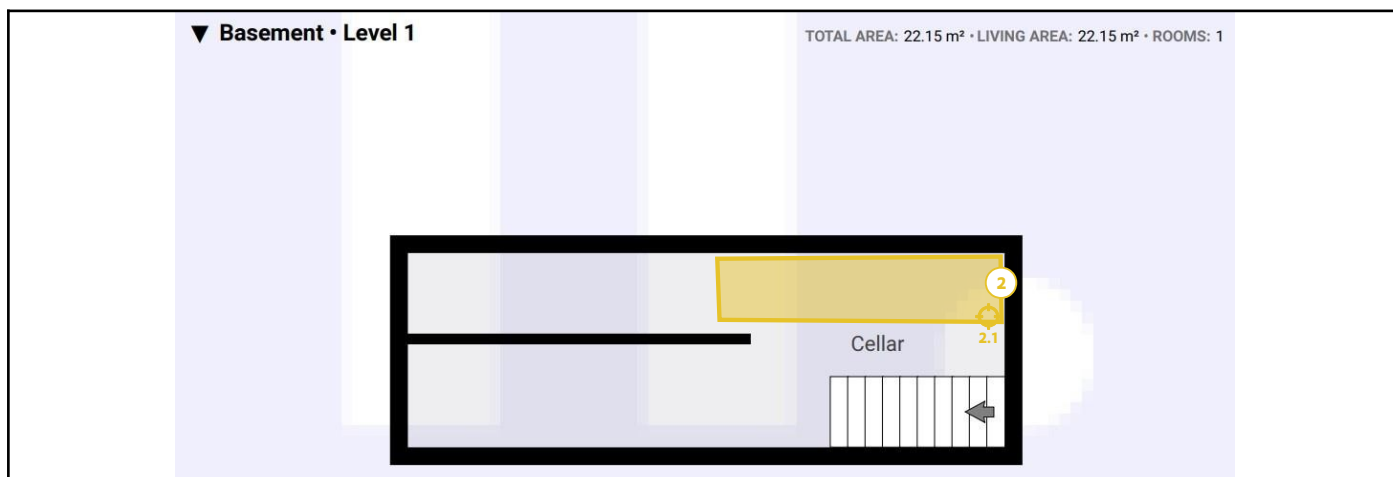
## Plan 1.2: M26 - CEMENTPLAAT

Beschrijving	Type	Actie
2. M26 - CEMENTPLAAT	Asbestmateriaal	Zorgvuldig beheren
2.1 Code: M26 - CEMENTPLAAT	Puntmonster	-

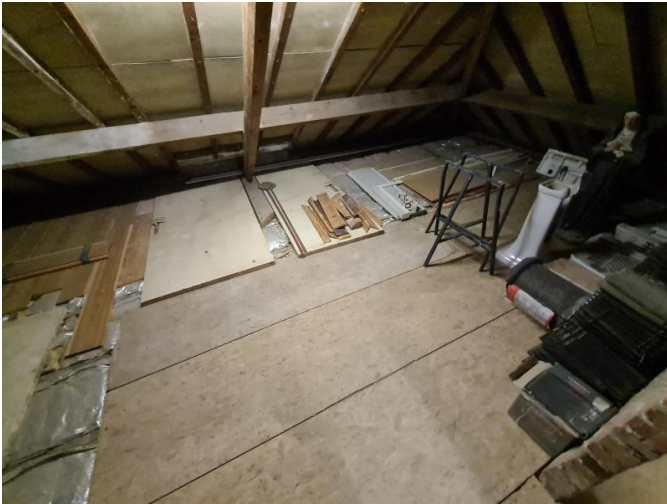
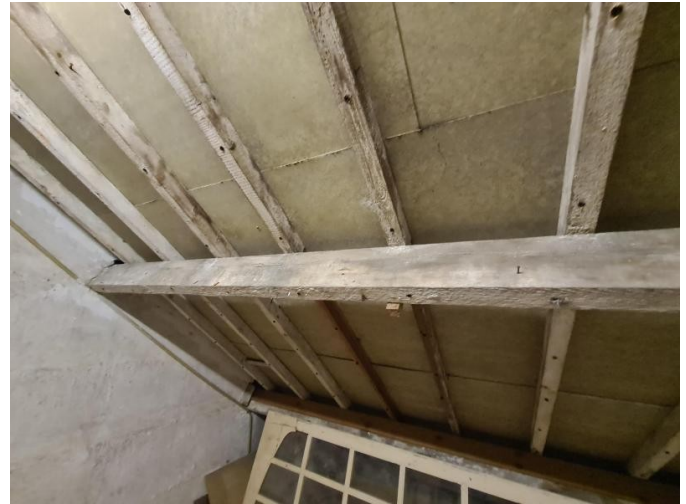
Het asbestmateriaal valt onder de mijlpaal van 2040.

Zorgvuldig beheren

Eindbeoordeling materiaalisico	Laag materiaalisico en/of verlaagde kans op vezelvrijgave
--------------------------------	---

#	Type	Referentie	Resultaat
1.1	Puntmonster	M07 - ONDERDAKPLAAT	Chrysotiel

Beschrijving	M07 - ONDERDAKPLAAT
Omgeving	Binnen
Primaire drager	Schuin dak
Asbestmateriaal	Plaat, paneel, tablet - Type Menuiserie
Bindmiddel van asbestmateriaal	Cement
Gebondenheid op basis van bindmiddel	Hecht
Hoeveelheid (oppervlakte - dikte - aantal)	<ul style="list-style-type: none"><li>• 60,00 m<sup>2</sup> - 0,80 cm - 1 stuk</li></ul>
Totaal volume	0,48 m <sup>3</sup>
Eenvoudig bereikbaar	Nee <ul style="list-style-type: none"><li>• Het asbestmateriaal is bedekt (uitgezonderd laag verf, coating, behang, kunststof, textiel) en het wegnemen van het bedekkende materiaal kan niet zonder het bedekkende materiaal te beschadigen.</li></ul>
Bevestigingswijze	<ul style="list-style-type: none"><li>• Genageld, geniet</li></ul>
Identificatiemethode	Vaststelling met monstername
Destructieve handeling voor identificatie	Nee
Opmerking	In de woning werden er onder de dakpannen onderdakplaten geconstateerd , deze zijn asbest verdacht .  Daarom werd volgens het inspectieprotocol staalname uitgevoerd .

- Zorg voor een veilig beheer en verwijder dit asbestmateriaal wanneer het bij werken eenvoudig bereikbaar wordt. Controleer de toestand jaarlijks op wijzigingen.

- Eenvoudige handelingen: mag via doe-het-zelf of door werknemer(s) met opleidingsattest eenvoudige handelingen  
Onderdakplaten

Langs de buitenzijde verwijderen door eerst de dakpannen af te nemen. De platen een voor een voorzichtig los maken en afvoeren zonder te breken of beschadigen. Vooraf de platen fixeren. Indien moeilijk los te trekken zonder beschadigingen, dan onder constante verneveling werken. Zorg voor gepaste persoonlijke beschermingsmiddelen: minimaal FFP3 mondkapje en indien nodig Tyvec overall (minimaal Cat III type 5/6) en handschoenen.

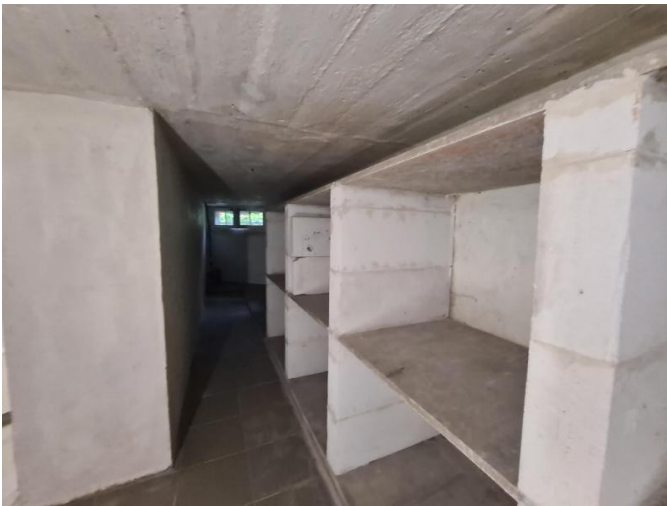
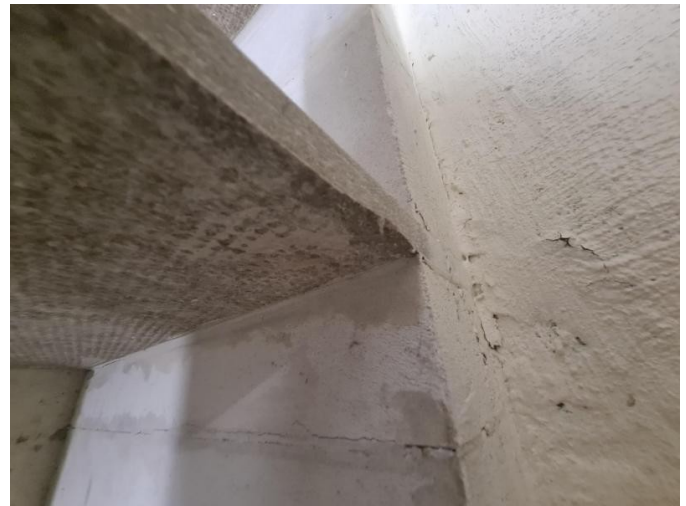
Het asbestmateriaal valt onder de mijlpaal van 2040.

Zorgvuldig beheren

Eindbeoordeling materiaalrisico	Laag materiaalrisico en/of verlaagde kans op vezelvrijgave
---------------------------------	--

#	Type	Referentie	Resultaat
2.1	Puntmonster	M26 - CEMENTPLAAT	Chrysotiel

Beschrijving	M26 - CEMENTPLAAT
Omgeving	Binnen
Primaire drager	Binnenwand
Asbestmateriaal	Plaat, paneel, tablet - Generiek
Bindmiddel van asbestmateriaal	Cement
Gebondenheid op basis van bindmiddel	Hecht
Hoeveelheid (oppervlakte - dikte - aantal)	• 8,00 m <sup>2</sup> - 0,40 cm - 1 stuk
Totaal volume	0,032 m <sup>3</sup>
Eenvoudig bereikbaar	Ja
Bevestigingswijze	• Genageld, geniet
Identificatiemethode	Vaststelling met monstername
Destructieve handeling voor identificatie	Nee

- Zorg voor een veilig beheer en verwijder dit asbestmateriaal wanneer het bij werken eenvoudig bereikbaar wordt. Controleer de toestand jaarlijks op wijzigingen.

- Eenvoudige handelingen: mag via doe-het-zelf of door werknemer(s) met opleidingsattest eenvoudige handelingen  
De platen een voor een voorzichtig los maken en afvoeren zonder te breken of beschadigen. Vooraf de platen fixeren. Indien moeilijk los te trekken zonder beschadigen, dan onder constante verneveling werken. Zorg voor gepaste persoonlijke beschermingsmiddelen: minimaal FFP3 mondk masker en indien nodig Tyvec overall (minimaal Cat III type 5/6) en handschoenen.

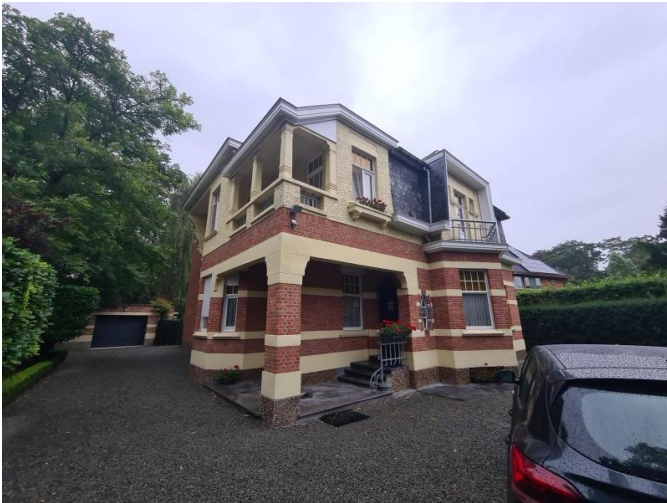
Het huis heeft een volledige renovatie ondergaan IN 2007; helaas eigenaar heeft alles zelf gedaan waardoor geen facturen zijn.

alle pleisterwerk werd weggenomen en nieuwe pleisterwerk aangebracht, daarom werden toch stalen genomen van het pleisterwerk om dit uit te sluiten.

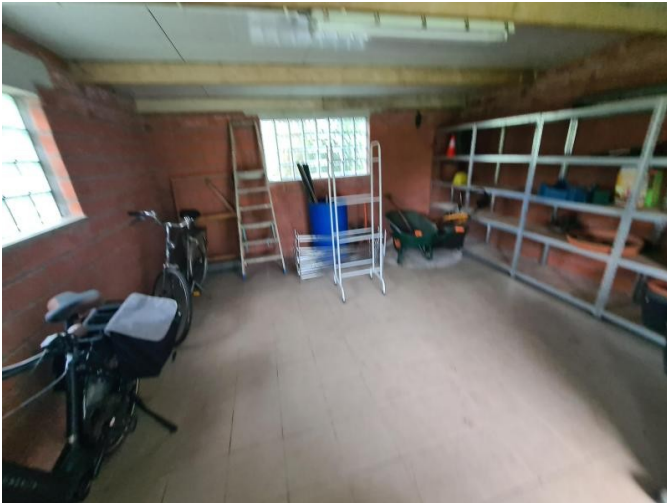
De woning beschikt TUINHUIS , daar werden er geen asbest verdachte toepassingen geconstateerd .

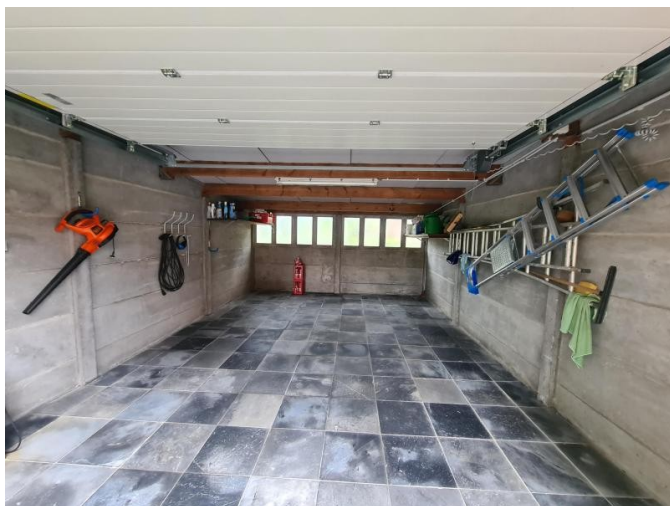
Er werden geen asbest verdachte toepassingen in de garage getroffen.

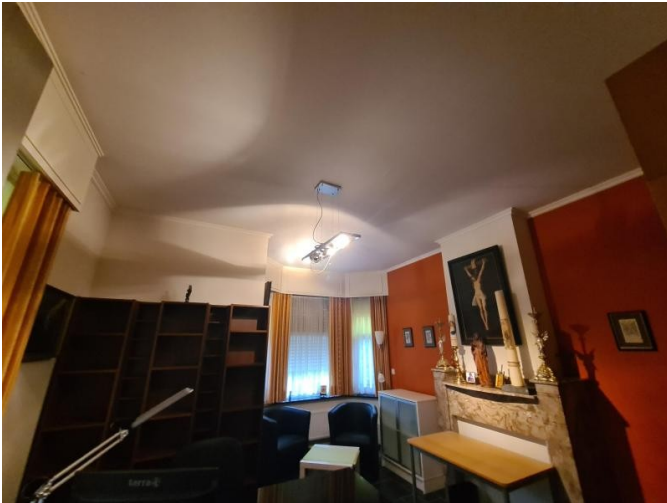
Het plafond van het te inspecteren gebied zijn gerenoveerd. Door gebrek aan bewijs er is een mogelijkheid dat er asbesthoudend materiaal aanwezig is achter het plafond. Door een niet-destructief onderzoek mogen wij/kunnen wij geen staal nemen. Wij adviseren bij afbraak/renovatie om bijkomend onderzoek te doen.

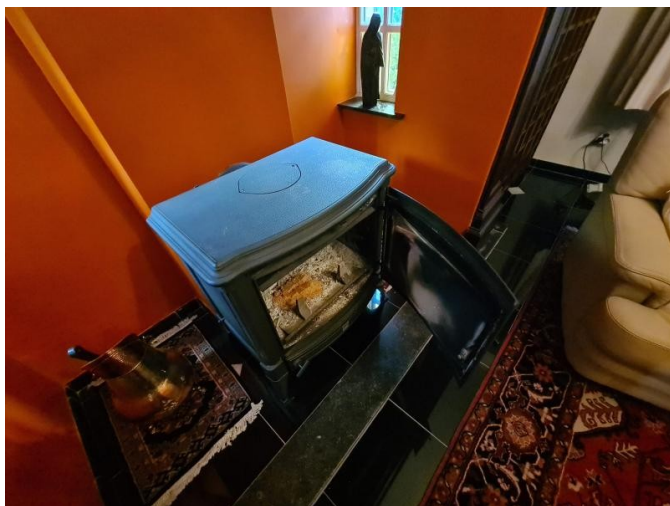
In de leefruimte staat een kachel , deze heeft dichtingstouwen => niet asbest verdacht

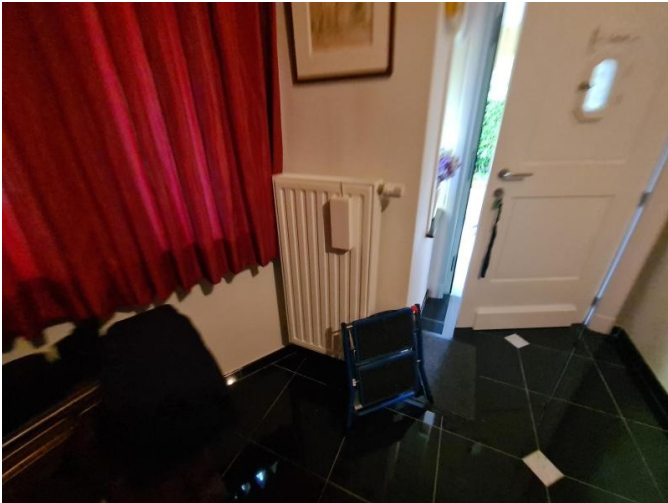
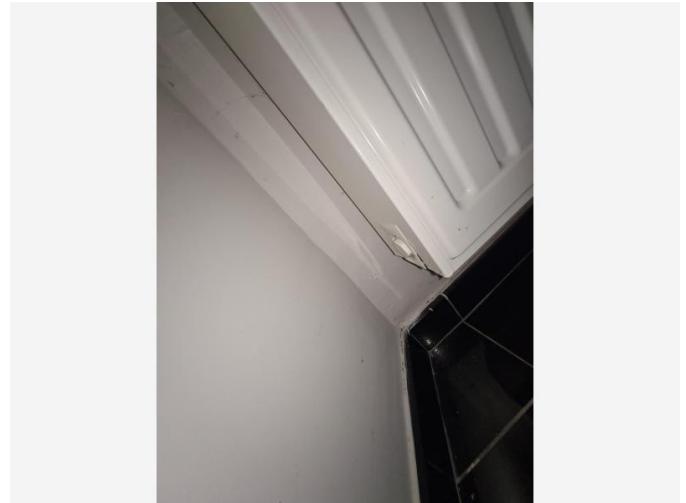
## Fiche 8: M01 - PLEISTERMUUR

Geen asbest

#	Type	Referentie	Resultaat
8.1	Mengmonster	M01 - PLEISTERMUUR	Geen asbest
