Asbestinventarisatetest

Heirbrugstraat 24, 9160 Lokeren

Attestnummer : 20241028-000247.000

Uitgegeven op : 28.10.2024

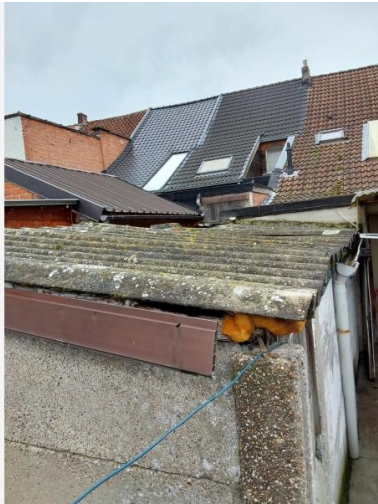
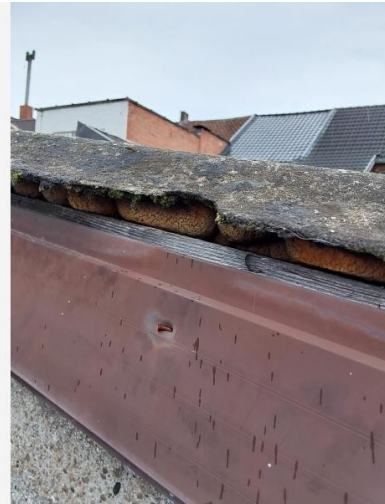
Eindbeoordeling materiaalrisico	Hoog materiaalrisico en/of hoge kans op vezelvrijgave
---------------------------------	---

Gebondenheid	Categorie 1: hechtgebonden in oorsprong
Asbestsoort (vezeltype)	Crocidoliet aanwezig
Asbestconcentratie	Laag (< 50%)
Afschermingsgraad van het gehele materiaal	Geheel of deels (ook) vrij aan de binnenlucht
Toestand van het materiaal	Matig beschadigd, matig verweerd

#	Type	Referentie	Resultaat
1.1	Puntmonster	M04A golfplaat	Chrysotiel, Crocidoliet
1.2	Puntmonster	M04B golfplaat	Chrysotiel, Crocidoliet

Beschrijving	M04 - GOLFPLATEN
Omgeving	Buiten
Primaire drager	Schuin dak
Asbestmateriaal	Dak- en gevelbekleding - Golfplaat
Bindmiddel van asbestmateriaal	Cement
Gebondenheid op basis van bindmiddel	Hecht
Hoeveelheid (oppervlakte - aantal)	<ul style="list-style-type: none">• 12,50 m² - 1 stuk• 12,00 m² - 1 stuk
Totale oppervlakte	24,50 m ²
Eenvoudig bereikbaar	Ja
Bevestigingswijze	<ul style="list-style-type: none">• Geschroefd
Identificatiemethode	Vaststelling met monsternamen
Destructieve handeling voor identificatie	Nee
Opmerking	<p>Op verschillende constructies zijn er golfplaten gebruikt als dakbedekking, deze zijn asbest verdacht, daarom werd er volgens het inspectieprotocol staalname uitgevoerd.</p> <p>Omdat er twee verschillende golfplaten aanwezig zijn werden er twee aparte staalnamen genomen.</p>

- Verwijder dit asbestmateriaal zo snel mogelijk. Volg de toestand goed op.

- Eenvoudige handelingen: mag via doe-het-zelf of door werknemer(s) met opleidingsattest eenvoudige handelingen
De golfplaten elk in 1 stuk verwijderen zonder te breken of beschadigen, door een voor een voorzichtig handmatig los te schroeven. Vooraf het materiaal fixeren. Zorg voor gepaste persoonlijke beschermingsmiddelen: FFP3 mondkap, Tyvec overall (minimaal Cat III type 5/6) en handschoenen.

Als de platen niet te verwijderen zijn zonder deze te breken of te beschadigen moet deze toepassing verwijderd worden door een werknemer met opleidingsattest van eenvoudige handelingen!

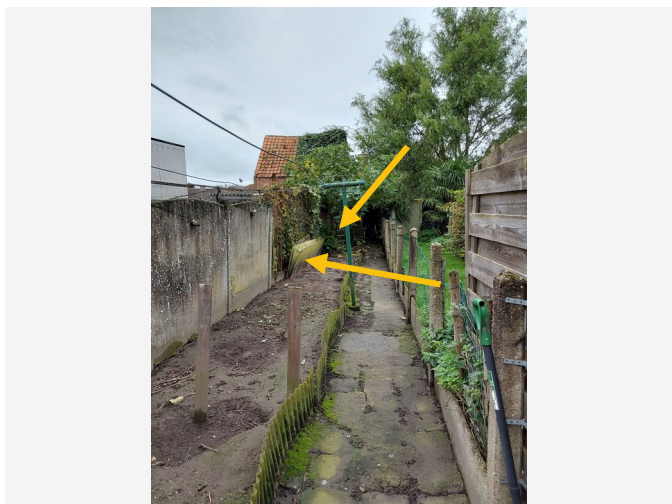
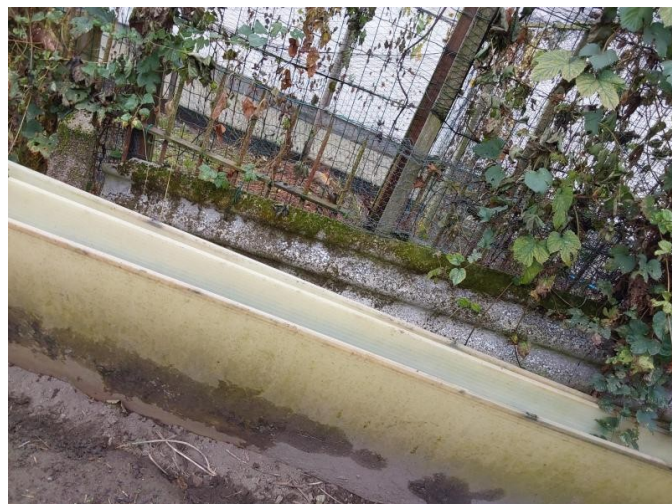
Beschrijving	GOLFPLATEN - tuin
Type afvalstof	Betreft stock-voorraad of gedemonteerde asbestmaterialen
Aanwezige resten	Geen resten aanwezig
Omgeving	Buiten
Primaire drager	Bodem
Asbestmaterialen	<ul style="list-style-type: none">Dak- en gevelbekleding - Golfplaat
Bindmiddel van asbestmateriaal	Cement
Gebondenheid op basis van bindmiddel	Hecht
Hoeveelheid (gewicht - aantal)	<ul style="list-style-type: none">15,00 kg - 1 stuk
Totaal gewicht	15,00 kg
Eenvoudig bereikbaar	Ja
Identificatiemethode	Vaststelling zonder monsternamen
Opmerking	In het inspectiegebied werden er stukken asbest verdachte materialen aangetroffen, deze hebben geen functie meer en dienen naar een recyclagepark gebracht te worden.

- Verwijder het asbestafval.

- Eenvoudige handelingen: mag via doe-het-zelf of door werknemer(s) met opleidingsattest eenvoudige handelingen
De toepassing moet worden afgevoerd naar het recyclagepark. Verpak de resten golfplaten in een stevige verpakking (> 100 µm dikte) en sluit deze volledig af met plakband. Zorg dat de verpakking niet scheurt tijdens het in-en uitladen. Zorg voor gepaste persoonlijke beschermingsmiddelen: minimaal FFP3 mondkapje en wegwerphandschoenen.

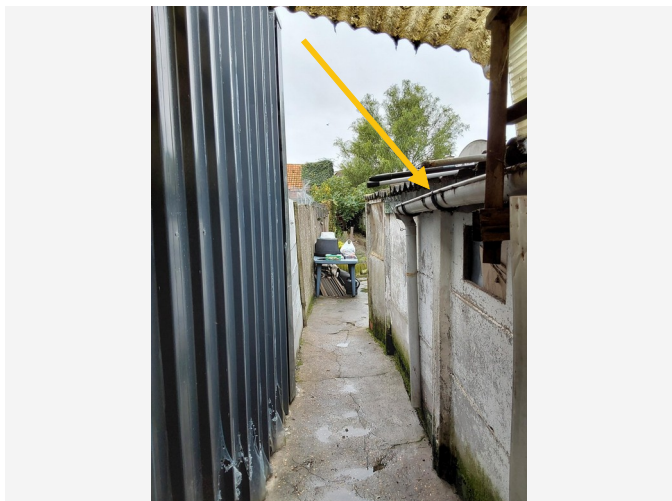
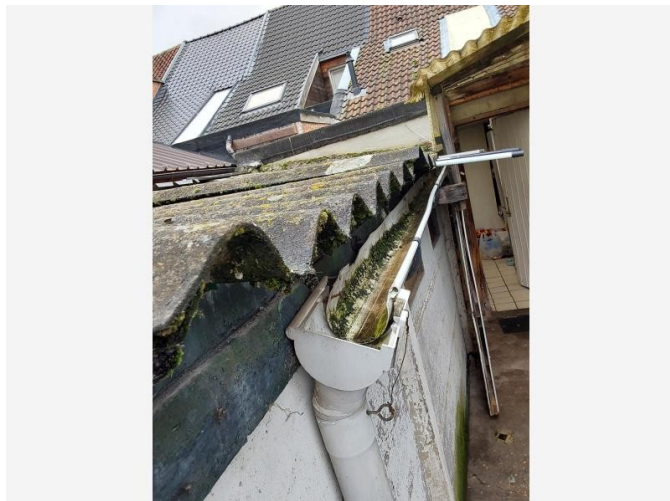
Beschrijving	MOS / SLIP DAKGOOT GOLFPLATEN DAK
Type afvalstof	Betreft resten (contaminatie) van verwerking of beschadiging
Type resten (contaminatie)	<ul style="list-style-type: none">• Stof, deeltjes < 4 mm, flinters, gruis (los, opliggend)
Besmette materialen	<ul style="list-style-type: none">• Sediment (dakgoot, afvoerbuus, regenwaterput, ...)
Bron van de resten	Mos / slip dat afkomstig is van asbest cementplaten kan gecontamineerd zijn .
Omgeving	Buiten
Primaire drager	Infrastructuur hemelwater (opvang en afvoer)
Gebondenheid resten	Niet hecht
Hoeveelheid (gewicht - aantal)	<ul style="list-style-type: none">• 5,00 kg - 1 stuk
Totaal gewicht	5,00 kg
Eenvoudig bereikbaar	Ja
Identificatiemethode	Vaststelling zonder monstername
Opmerking	Volgende aanname is verplicht volgens het inspectieprotocol inventarisatie: sediment/slib/mos afkomstig van asbestcementen daken of gevels is gecontamineerd met asbestvezels, en dus te beschouwen als asbestafval.

- Verwijder het asbestafval.
- Voer bijkomende staalname(s) uit.

- Eenvoudige handelingen: mag via doe-het-zelf of door werknemer(s) met opleidingsattest eenvoudige handelingen
Mogelijke contaminatie van het sediment in de dakgoot met asbestvezels afkomstig van de asbesthoudende golfplaten vormen een reëel risico bij uitkuisen van de dakgoot. Het gecontamineerde slib/sediment dubbel verpakt afvoeren naar een vergunde stortplaats (volg de instructies op <https://ovam.vlaanderen.be/asbestafval-afvoeren> voor het vinden van een geregistreerde asbestinzamelaar). Gebruik gepaste persoonlijke beschermingsmiddelen: minimaal FFP3 mondkapje en indien nodig Tyvec overall (minimaal Cat III type 5/6) en wegwerp handschoenen.

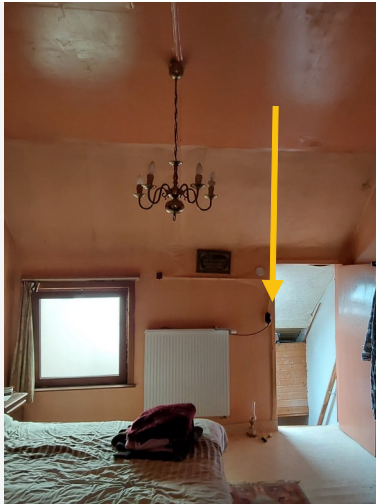
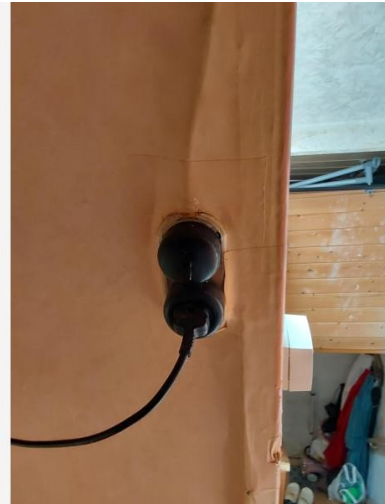
Eindbeoordeling materiaalrisico	Verhoogd materiaalrisico en/of verhoogde kans op vezelvrijgave
---------------------------------	--

Gebondenheid	Categorie 1: hechtgebonden in oorsprong
Asbestsoort (vezeltype)	Crocidoliet aanwezig
Asbestconcentratie	Laag (< 50%)
Afschermingsgraad van het gehele materiaal	Geheel of deels (ook) vrij aan de binnenlucht
Toestand van het materiaal	Licht beschadigd, licht verweerd. Intact calciumsilicaatmateriaal of categorie III 'gebondenheid'

Beschrijving	BAKELIET - SCHAKELAARS/STOPCONTACTEN
Omgeving	Binnen
Primaire drager	Communicatie en elektrische infrastructuur en uitrusting
Asbestmateriaal	Plaat, paneel, tablet - Type Bakeliet
Bindmiddel van asbestmateriaal	Kunststof of -hars
Gebondenheid op basis van bindmiddel	Hecht
Hoeveelheid (oppervlakte - dikte - aantal)	<ul style="list-style-type: none">• 0,50 m² - 0,50 cm - 1 stuk
Totaal volume	0,003 m ³
Eenvoudig bereikbaar	Ja
Bevestigingswijze	<ul style="list-style-type: none">• Geschroefd
Identificatiemethode	Vaststelling zonder monstername
Destructieve handeling voor identificatie	Nee
Opmerking	Bakeliet kan asbesthoudend zijn en kan enkel uitgesloten worden via een negatieve analyse. Monstername is echter niet mogelijk omdat elementen nog in werking zijn.

- Verwijder dit asbestmateriaal zo snel mogelijk. Volg de toestand goed op.

- Eenvoudige handelingen: mag via doe-het-zelf of door werknemer(s) met opleidingsattest eenvoudige handelingen
Bakelieten elementen waarvan vermoed wordt dat ze asbest kunnen bevatten, mogen uitsluitend worden verwijderd door opgeleid personeel en erkende elektriciens. Het is essentieel dat deze werkzaamheden worden uitgevoerd met de juiste persoonlijke beschermingsmiddelen (PBM). Onder geen beding mogen deze elementen door doe-het-zelvers worden verwijderd, gezien de gezondheidsrisico's die gepaard gaan met mogelijke blootstelling aan asbestvezels. Professionele verwijdering is noodzakelijk om de veiligheid van alle betrokkenen te waarborgen.

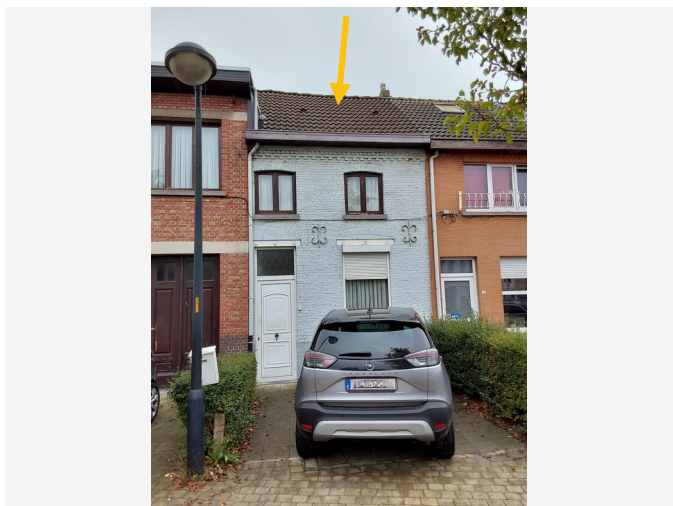
Situeringfoto

Tijdelijke beperking

Reden: Het te onderzoeken materiaal situeert zich hoger dan 3,50 m te rekenen vanaf een veilige ondergrond

Uitleg van de asbestdeskundige: Het is niet mogelijk om op een veilige manier het dak te inspecteren, daarnaast bevindt het dak zich ook hoger dan 3,5 meter.

Het is aangeraden om bijkomend onderzoek te doen bij afbraak- of verbouwingswerken.

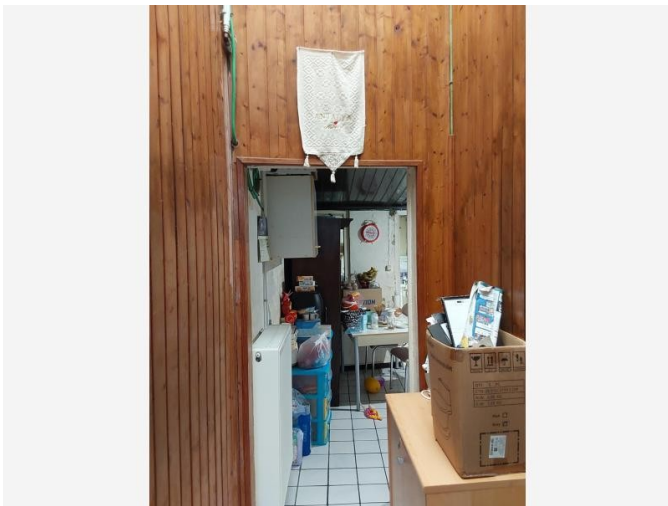
Verschillende wanden van het te inspecteren gebied zijn afgewerkt met valse wanden. Er is een mogelijkheid dat er asbesthoudend materiaal aanwezig is achter het valse wand. Door een niet-destructief onderzoek mogen wij/kunnen wij geen staal nemen. Wij adviseren bij afbraak/renovatie om bijkomend onderzoek te doen.

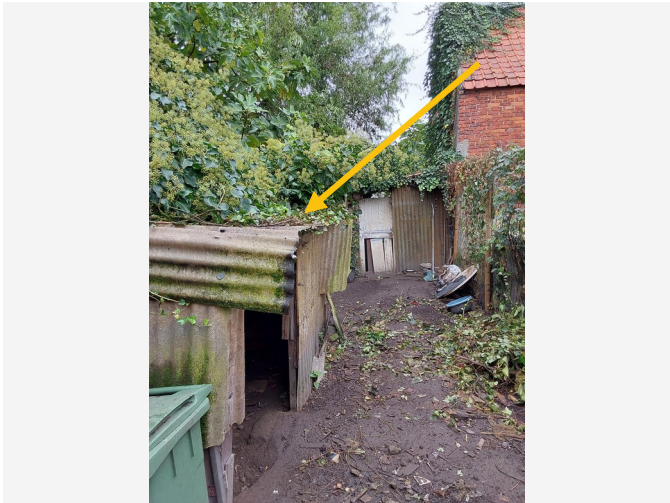
Het te inspecteren perceel is in de tuin voorzien van een kippenren.

De constructie bestaat volledig uit kunststoffen golfplaten, hier zijn geen verdachte materialen waartegenomen.

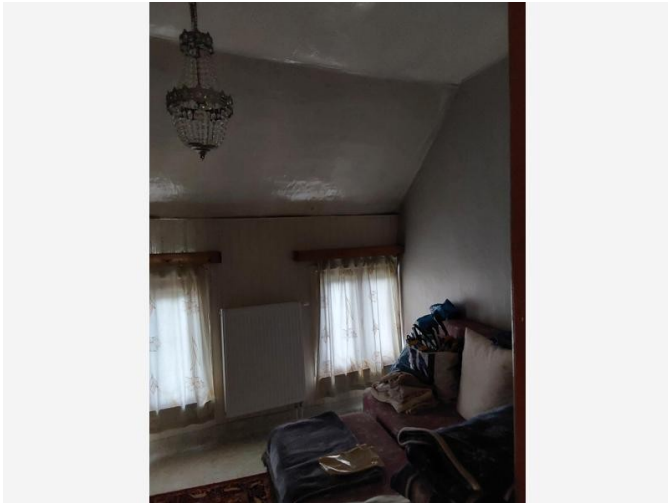
De plafonds van het te inspecteren gebied zijn afgewerkt met valse plafonds. Er is een mogelijkheid dat er asbesthoudend materiaal aanwezig is achter het valse plafond. Door een niet-destructief onderzoek mogen wij/kunnen wij geen staal nemen. Wij adviseren bij afbraak/renovatie om bijkomend onderzoek te doen.

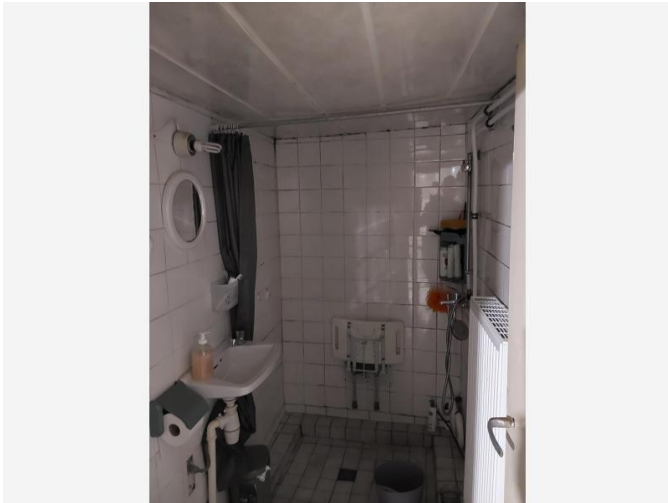
Aan de muren werden als afwerking faience bevestigd . Wandtegels kunnen bevestigd zijn met lijm, in deze kan asbest aanwezig zijn. Er was geen schade aan de wanden dus kan er geen staal genomen worden op een niet-destructieve manier.

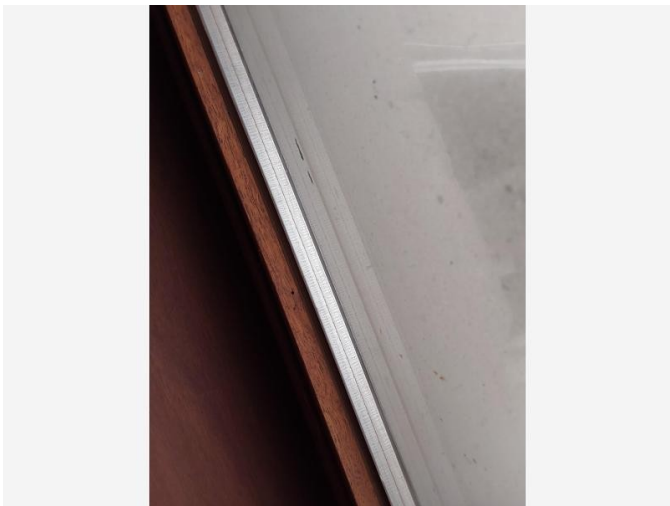
De ramen van het te inspecteren perceel zijn niet verdacht, na de rondgang van het perceel is duidelijk te zien dat de ramen geen asbesthoudend materialen bevatten.

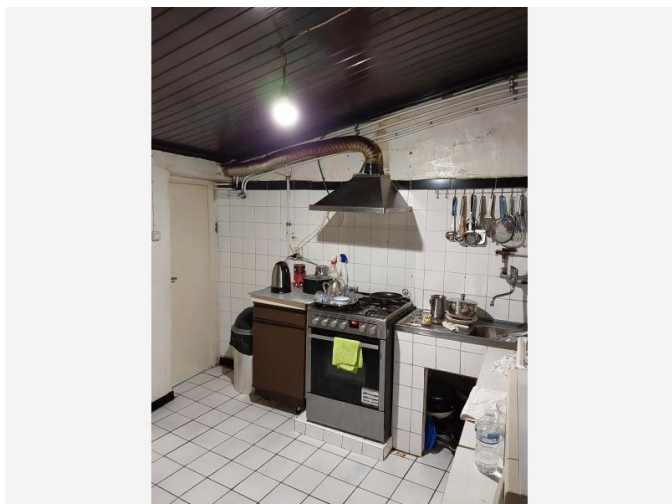
In het inspectie gebied werden er geen asbest verdachte vloeren aangetroffen , mocht later blijken dat er nog andere vloeren eronder aanwezig zijn, dan was dit niet inspecteerbaar in het kader van een niet destructief onderzoek.

Ook de lijmlaag waarmee de stenen vloeren bevestigd zijn kunnen asbest bevatten, dit is niet inspecteerbaar binnen het niet-destructief onderzoek.

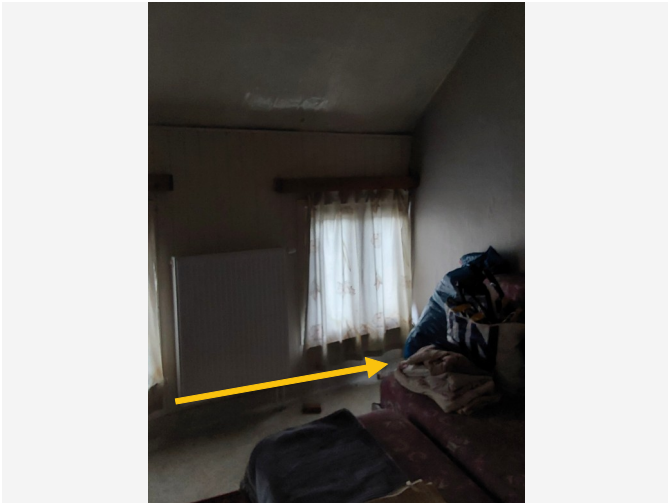
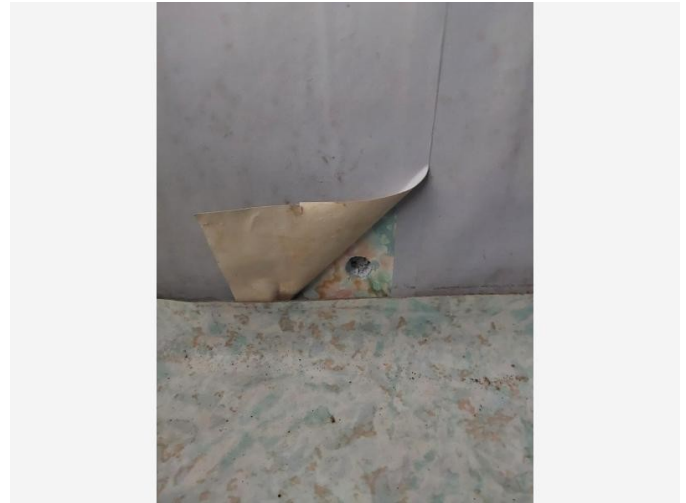
Geen asbest

#	Type	Referentie	Resultaat
12.1	Mengmonster	M01 muur	Geen asbest

Beschrijving	M01 - PLEISTERMUUR
Omgeving	Binnen
Primaire drager	Binnenwand
Bindmiddel van materiaal	Gips - kalk
Gebondenheid op basis van bindmiddel	Niet-hechtgebonden
Hoeveelheid (oppervlakte - dikte - aantal)	• 230,00 m ² - 2,70 cm - 1 stuk
Totaal volume	6,21 m ³
Identificatiemethode	Vaststelling met monstername
Destructieve handeling voor identificatie	Nee
Opmerking	<p>In de woning werd er op de muren asbest verdacht pleisterwerk aangetroffen ,</p> <p>Daarom is er een staal genomen volgens het inspectie protocol in :</p> <p>traphal</p> <p>keuken (natte ruimte)</p> <p>Persoonlijke ruimte</p> <p>stookplaats (niet van toepassing)</p> <p>Bepaalde ruimtes waren niet voorzien van asbest verdacht pleisterwerk , het constructieplan zal</p> <p>duidelijkheid bieden (niet gemarkeerd).</p>
