Asbestinventarisatetest

Kraaimersstraat 21, 9160 Lokeren

Attestnummer : 20241206-000275.000

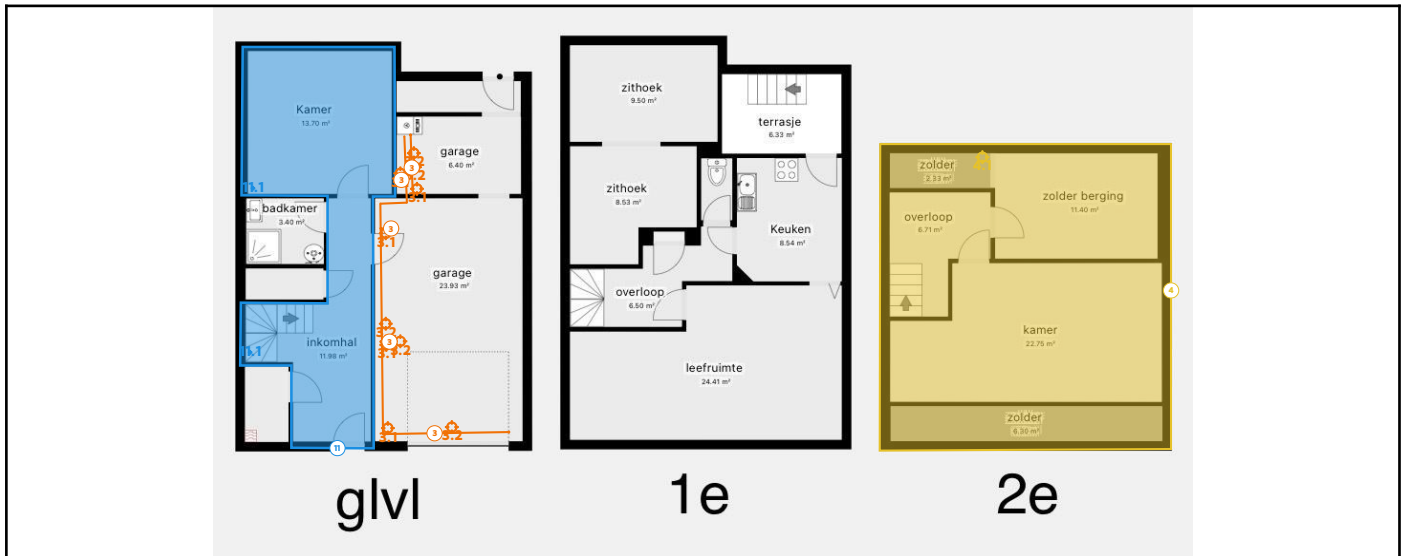
Plan 1.1: grondplan

Beschrijving	Type	Actie
3. LEIDINGISOLATIE GARAGE	Asbestmateriaal	Verwijderen
3.1 Code: m11 leiding isolatie bochten	Mengmonster	-
3.2 Code: m11 leiding isolatie recht	Mengmonster	-
4. ONDERDAKPLAAT	Asbestmateriaal	Zorgvuldig beheren
4.1 Code: M07 - ONDERDAKPLAAT	Puntmonster	-
11. PLEISTER PLAFOND	Geen asbest	-
11.1 Code: M02 - PLEISTERPLAFOND	Mengmonster	-

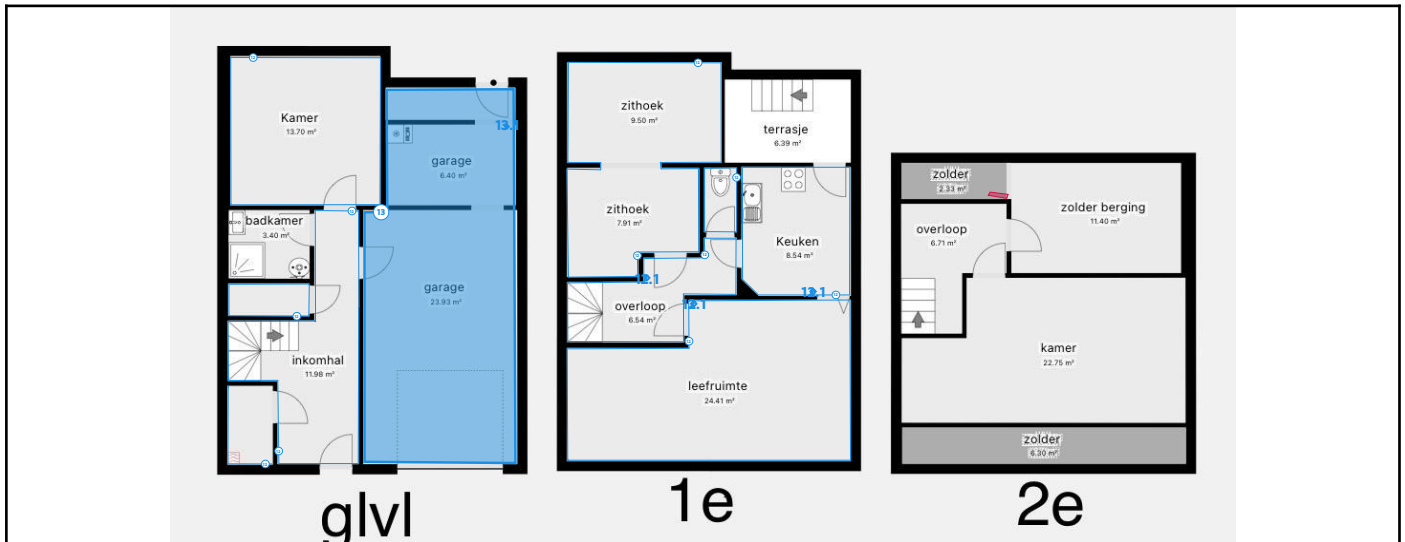
Plan 1.2: grondplan

Beschrijving	Type	Actie
1. AFVAL ASBEST VERDACHTE MATERIALEN (boordsteen)	Asbestmateriaal	Dringend verwijderen
12. PLEISTER MUREN	Geen asbest	-
12.1 Code: M1 Muurpleister	Mengmonster	-
13. LIJM VLOER GARAGE	Geen asbest	-
13.1 Code: m15 lijm	Puntmonster	-

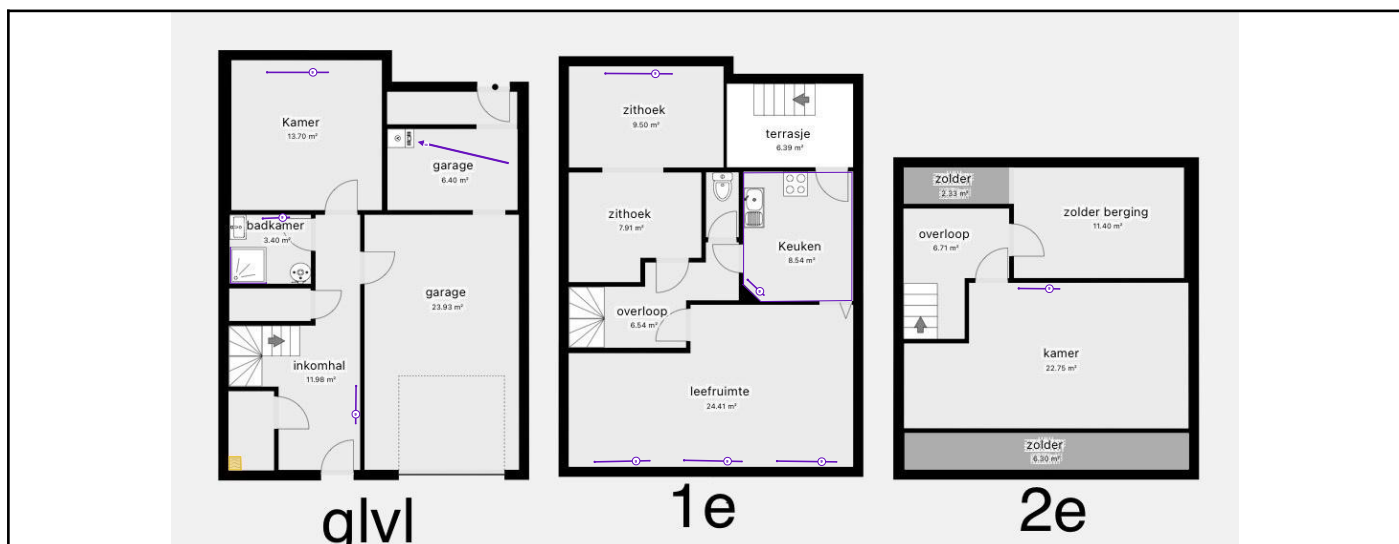
Plan 1.3: grondplan

Beschrijving	Type	Actie
5. BAKELIET - ZEKERING	Asbestmateriaal	Zorgvuldig beheren
8. WANDTEGELLIJMLAAG - KEUKEN/BADKAMER	Advies	-
9. RADIATOREN	Advies	-
10. CV-KETEL	Advies	-

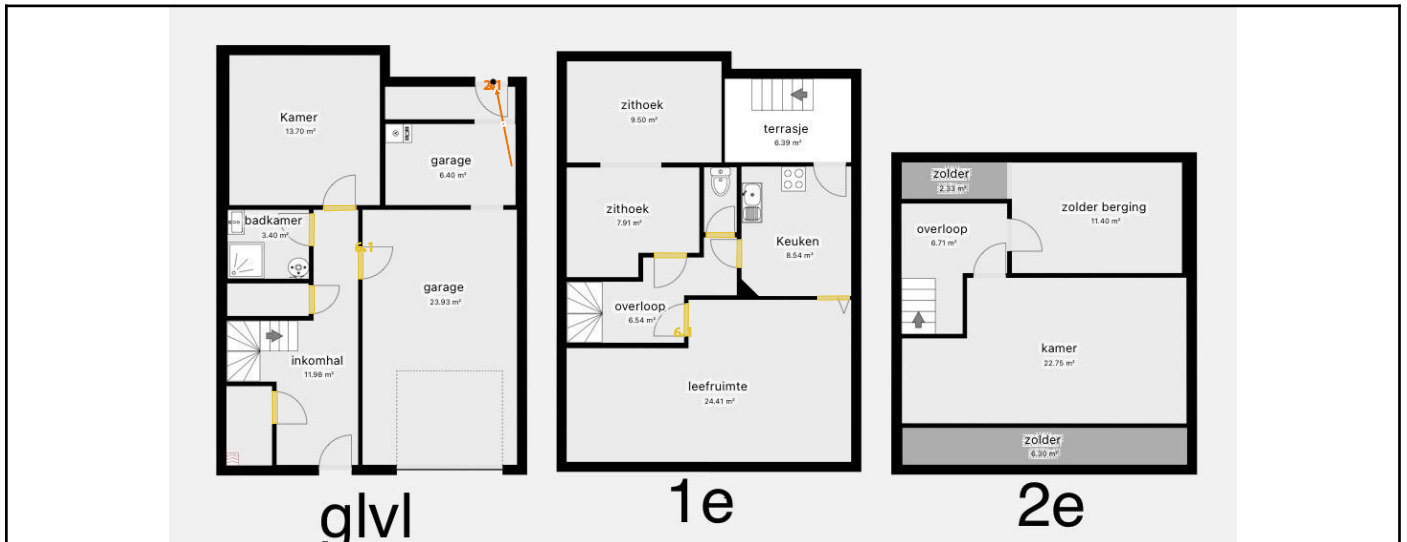
Plan 1.4: grondplan

Beschrijving	Type	Actie
2. CEMENTBUIS - GARAGE	Asbestmateriaal	Verwijderen
2.1 Code: m24 cementbuis	Puntmonster	-
6. MASAL BOORDSTEEN	Asbestmateriaal	Zorgvuldig beheren
6.1 Code: M13 MASAL BOORDSTEEN	Puntmonster	-

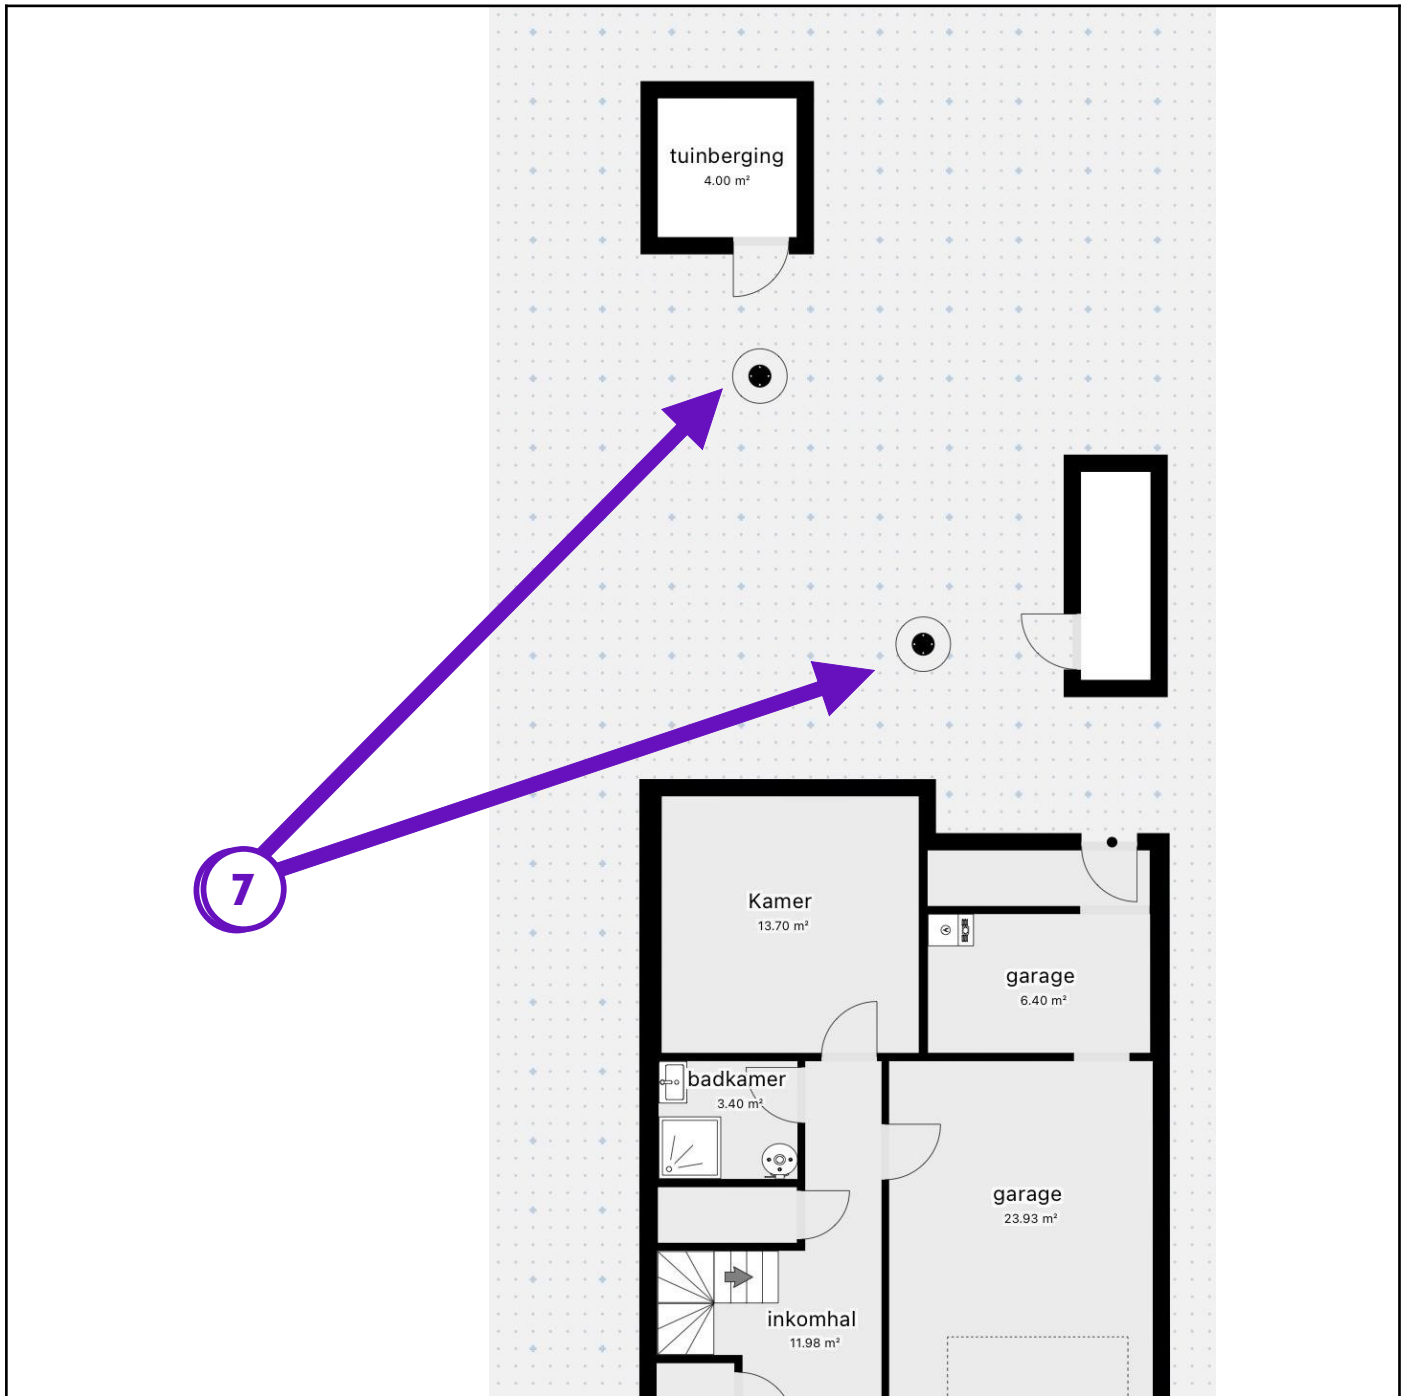
Plan 1.5: grondplan +tuin

Beschrijving	Type	Actie
7. BLOEMBAK - TUIN	Roerend goed	-

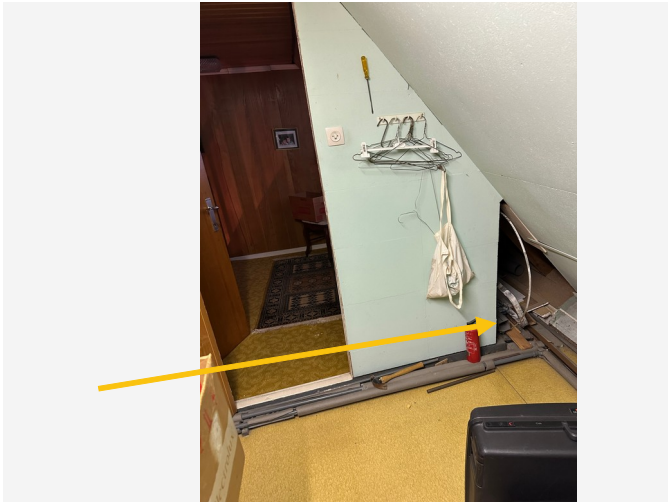
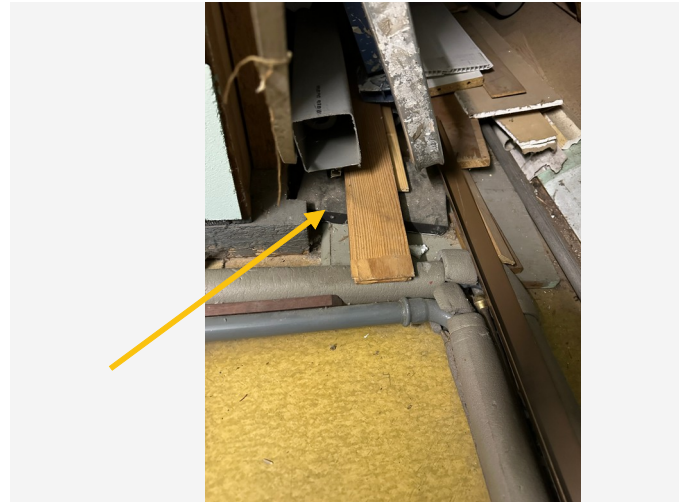
Fiche 1: AFVAL ASBEST VERDACHTE MATERIALEN (boordsteen)

Asbestmateriaal - afvalstof

Het asbestmateriaal valt onder de mijlpaal van 2040.

Dringend verwijderen

Beschrijving	AFVAL ASBEST VERDACHTE MATERIALEN (boordsteen)
Type afvalstof	Betreft stock-voorraad of gedemonteerde asbestmaterialen
Aanwezige resten	Geen resten aanwezig
Omgeving	Binnen
Primaire drager	Bodem
Asbestmaterialen	<ul style="list-style-type: none">• Plaat, paneel, tablet - Type Massal
Bindmiddel van asbestmateriaal	Cement
Gebondenheid op basis van bindmiddel	Hecht
Hoeveelheid (gewicht - aantal)	<ul style="list-style-type: none">• 5,00 kg - 1 stuk
Totaal gewicht	5,00 kg
Eenvoudig bereikbaar	Ja
Identificatiemethode	Vaststelling zonder monsternamen
Opmerking	In het inspectiegebied werden er stukken asbest verdachte materialen aangetroffen , deze hebben geen functie meer en dienen naar een recyclagepark gebracht te worden .

- Verwijder het asbestafval.
- Voer bijkomende staalname(s) uit.

- Eenvoudige handelingen: mag via doe-het-zelf of door werknemer(s) met opleidingsattest eenvoudige handelingen
Moet worden afgevoerd naar het recyclagepark. Verpak de boordsteen in stevige verpakking (> 100 µm dikte) en sluit deze volledig af met plakband. Zorg dat de verpakking niet scheurt tijdens het in-en uitladen. Zorg voor gepaste persoonlijke beschermingsmiddelen: minimaal FFP3 mondmasker en wegwerphandschoenen.

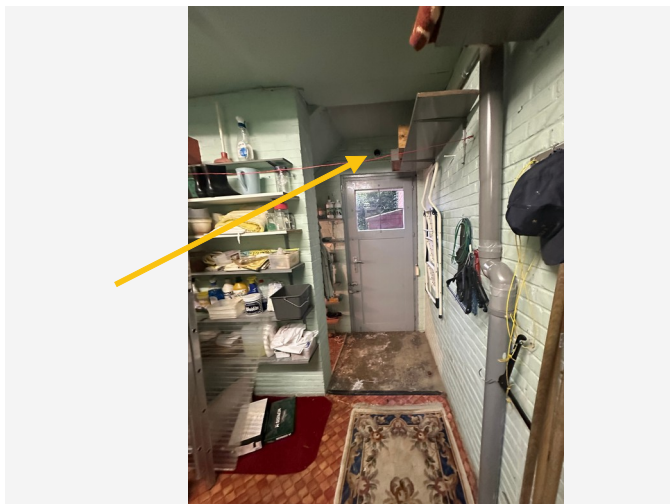
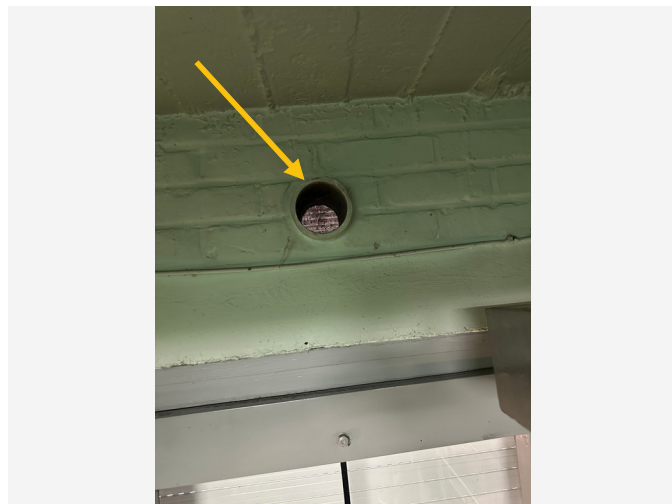
Het asbestmateriaal valt onder de mijlpaal van 2040.

Verwijderen

Eindbeoordeling materiaalrisico	Verhoogd materiaalrisico en/of verhoogde kans op vezelvrijgave
---------------------------------	--

Gebondenheid	Categorie 1: hechtgebonden in oorsprong
Asbestsoort (vezeltype)	Crocidoliet aanwezig
Asbestconcentratie	Laag (< 50%)
Afschermingsgraad van het gehele materiaal	Geheel of deels (ook) vrij aan binnenluchtstromen
Toestand van het materiaal	Licht beschadigd, licht verweerd. Intact calciumsilicaatmateriaal of categorie III 'gebondenheid'

#	Type	Referentie	Resultaat
2.1	Puntmonster	m24 cementbuis	Chrysotiel, Crocidoliet

Beschrijving	CEMENTBUIS - GARAGE
Omgeving	Binnen
Primaire drager	Infrastructuur hemelwater (opvang en afvoer)
Asbestmateriaal	Buis, koker, leiding, pijp, doorvoer
Bindmiddel van asbestmateriaal	Cement
Gebondenheid op basis van bindmiddel	Hecht
Hoeveelheid (lengte - omtrek - dikte - aantal)	<ul style="list-style-type: none">• 0,40 m - 20,00 cm - 0,50 cm - 1 stuk
Totaal volume	< 0,001 m ³
Eenvoudig bereikbaar	Ja
Bevestigingswijze	<ul style="list-style-type: none">• Verlijmd, ingegoten, versmeerd
Identificatiemethode	Vaststelling met monstername
Destructieve handeling voor identificatie	Nee
Opmerking	<p>In de woning werd boven de achterdeur (garage)een cementbuis geconstateerd .</p> <p>Deze is asbest verdacht , daarom werd er volgens het inspectieprotocol staalname uitgevoerd</p>

- Verwijder dit asbestmateriaal zo snel mogelijk. Volg de toestand goed op.

- Eenvoudige handelingen: mag via doe-het-zelf of door werknemer(s) met opleidingsattest eenvoudige handelingen
Afhankelijk van de bereikbaarheid, bevestigingswijze en toestand van de cementbuizen, kan gemotiveerd afgeweken worden van de techniek hermetische zone, door aan te tonen dat de gebruikte verwijderingstechniek eenvoudige handelingen (fixeren en loskappen zonder breken), de beide voorwaarden van de toepasbaarheid van de eenvoudige handeling niet schendt. De toestand van het asbestmateriaal mag niet wijzigen en er mag geen overschrijding zijn van de grenswaarde bij verwijdering. Er wordt aangeraden deze afweging te laten maken door een erkend verwijderaar, maar dit is geen vereiste voorwaarde.

- Hermetische zone (erkend asbestverwijderaar)
De cementbuis zit gecementeerd in de muur, waardoor de verwijdering niet meer zo eenvoudig is zonder de buis zelf te beschadigen. Bij renovatie of sloop wordt aangeraden om de buis in hermetische zone te laten verwijderen door een erkend verwijderaar.

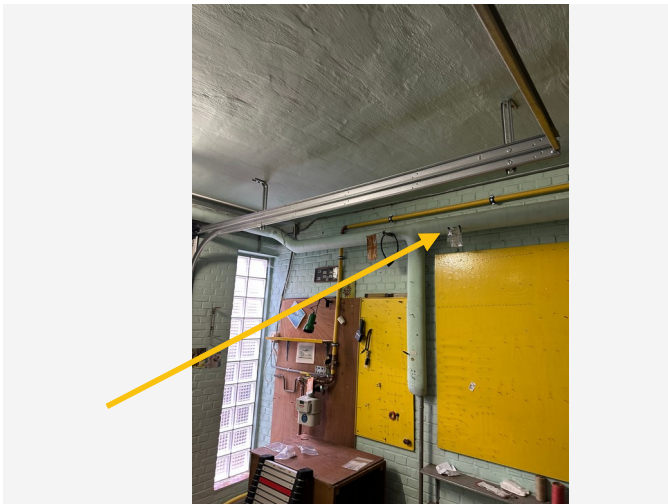
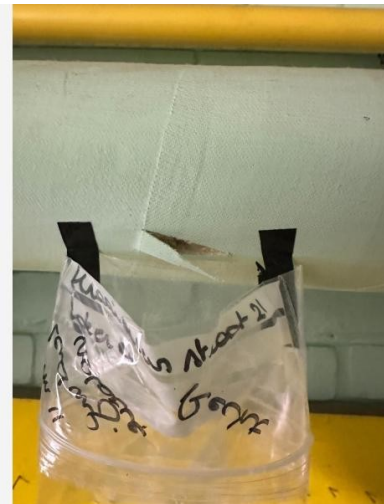
Het asbestmateriaal valt onder de mijlpaal van 2034.

Verwijderen

Eindbeoordeling materiaalrisico	Laag materiaalrisico en/of verlaagde kans op vezelvrijgave
---------------------------------	--

Gebondenheid	Categorie 2: niet-hechtgebonden met matrix
Asbestsoort (vezeltype)	Amfibool aanwezig, uitgezonderd crocidoliet
Asbestconcentratie	Laag (< 50%)
Afschermingsgraad van het gehele materiaal	Niet stootvaste afscherming
Toestand van het materiaal	Matig beschadigd, matig verweerd

#	Type	Referentie	Resultaat
3.1	Mengmonster	m11 leiding isolatie bochten	Amosiet
3.2	Mengmonster	m11 leiding isolatie recht	Amosiet

Beschrijving	LEIDINGISOLATIE GARAGE
Omgeving	Binnen
Primaire drager	HVAC infrastructuur en uitrusting
Asbestmateriaal	In-situ afwerkingslagen - Thermische isolatie
Bindmiddel van asbestmateriaal	Gips - kalk
Gebondenheid op basis van bindmiddel	Niet-hechtgebonden
Hoeveelheid (lengte - omtrek - dikte - aantal)	<ul style="list-style-type: none">• 18,00 m - 30,00 cm - 5,00 cm - 1 stuk
Totaal volume	0,27 m ³
Eenvoudig bereikbaar	Ja
Bevestigingswijze	<ul style="list-style-type: none">• Verlijmd, ingegoten, versmeerd
Identificatiemethode	Vaststelling met monsternamen
Destructieve handeling voor identificatie	Nee
Opmerking	<p>In het inspectiegebied (garage) werden er leidingen aangetroffen die thermisch geïsoleerd zijn met pleister .</p> <p>Dit is asbest verdacht , daarom werd er volgens het inspectieprotocol staalname uitgevoerd .</p> <p>Het Inspectieprotocol verplicht mij om bochten en rechte stukken apart te bemonsteren</p>

- Verwijder dit asbestmateriaal zo snel mogelijk. Volg de toestand goed op.

- Hermetische zone (erkend asbestverwijderaar)
Deze buisisolatie is een niet-hechtgebonden asbestmateriaal en mag enkel verwijderd worden in hermetische zone door een erkend asbestverwijderaar. De lijst met erkende verwijderaars is terug te vinden op de website van FOD WASO. Absoluut geen doe-het-zelf.

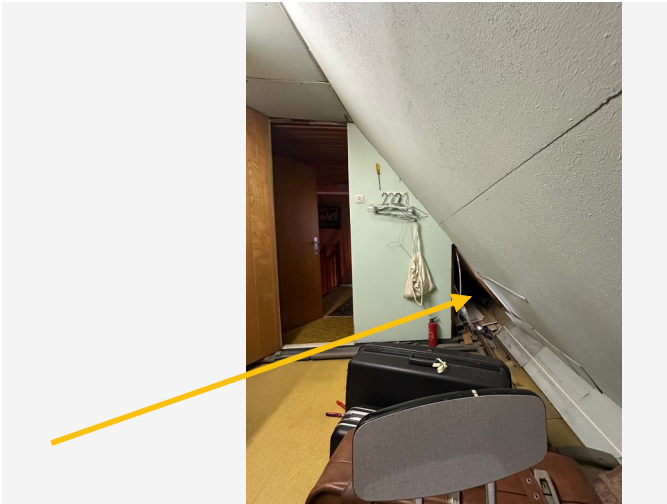
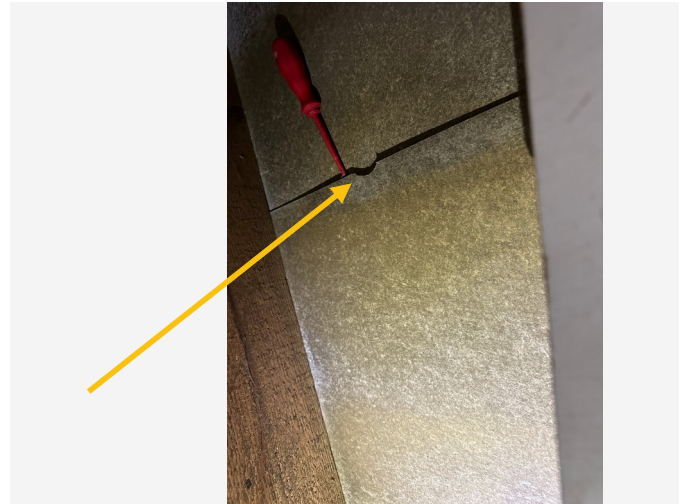
Het asbestmateriaal valt onder de mijlpaal van 2040.

Zorgvuldig beheren

Eindbeoordeling materiaalrisico	Laag materiaalrisico en/of verlaagde kans op vezelvrijgave
---------------------------------	--

Gebondenheid	Categorie 1: hechtgebonden in oorsprong
Asbestsoort (vezeltype)	Alleen chrysotiel
Asbestconcentratie	Laag (< 50%)
Afschermingsgraad van het gehele materiaal	Geheel of deels (ook) vrij aan de binnenlucht
Toestand van het materiaal	Licht beschadigd, licht verweerd. Intact calciumsilicaatmateriaal of categorie III 'gebondenheid'

#	Type	Referentie	Resultaat
4.1	Puntmonster	M07 - ONDERDAKPLAAT	Chrysotiel

Beschrijving	ONDERDAKPLAAT
Omgeving	Binnen
Primaire drager	Schuin dak
Asbestmateriaal	Plaat, paneel, tablet - Type Menuiserie
Bindmiddel van asbestmateriaal	Cement
Gebondenheid op basis van bindmiddel	Hecht
Hoeveelheid (oppervlakte - dikte - aantal)	<ul style="list-style-type: none">• 70,00 m² - 0,40 cm - 1 stuk
Totaal volume	0,28 m ³
Eenvoudig bereikbaar	Nee <ul style="list-style-type: none">• Het asbestmateriaal is bedekt (uitgezonderd laag verf, coating, behang, kunststof, textiel) en het wegnemen van het bedekkende materiaal kan niet zonder het bedekkende materiaal te beschadigen.
Bevestigingswijze	<ul style="list-style-type: none">• Genageld, geniet
Identificatiemethode	Vaststelling met monstername
Destructieve handeling voor identificatie	Nee
Opmerking	In de woning werden er onder de dakpannen onderdakplaten geconstateerd , deze zijn asbest verdacht . Daarom werd volgens het inspectieprotocol staalname uitgevoerd .

- Zorg voor een veilig beheer en verwijder dit asbestmateriaal wanneer het bij werken eenvoudig bereikbaar wordt. Controleer de toestand jaarlijks op wijzigingen.

- Eenvoudige handelingen: mag via doe-het-zelf of door werknemer(s) met opleidingsattest eenvoudige handelingen
Langs de buitenzijde verwijderen door eerst de dakpannen af te nemen. De platen een voor een voorzichtig los maken en afvoeren zonder te breken of beschadigen. Vooraf de platen fixeren. Indien moeilijk los te trekken zonder beschadigingen, dan onder constante verneveling werken. Zorg voor gepaste persoonlijke beschermingsmiddelen: minimaal FFP3 mondkapje en Tyvec overall (minimaal Cat III type 5/6) en handschoenen.

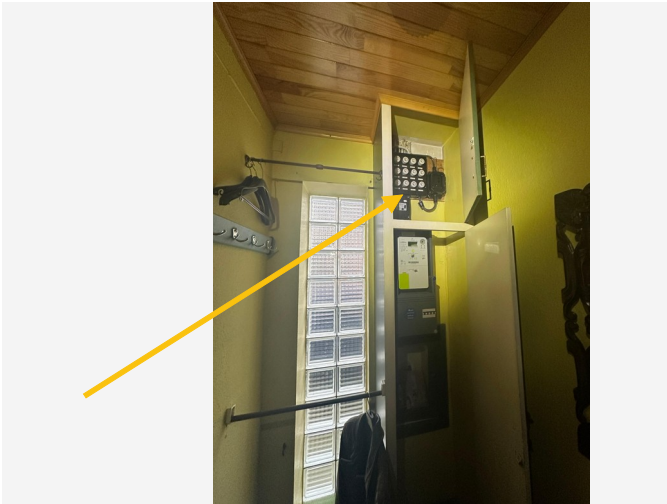
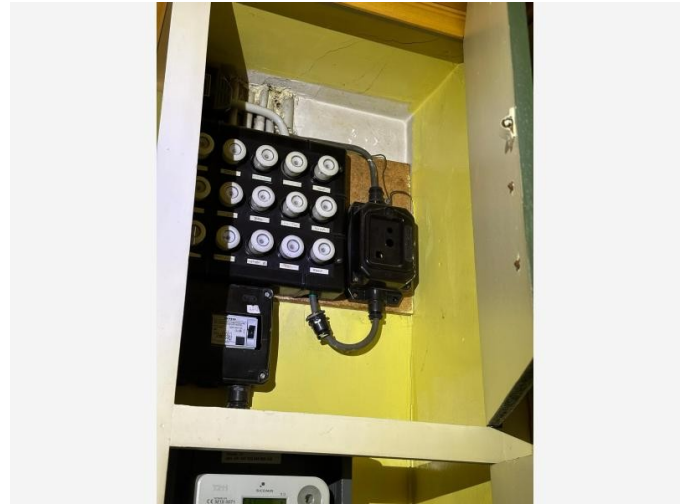
Het asbestmateriaal valt onder de mijlpaal van 2040.

Zorgvuldig beheren

Eindbeoordeling materiaalrisico	Laag materiaalrisico en/of verlaagde kans op vezelvrijgave
---------------------------------	--

Gebondenheid	Categorie 1: hechtgebonden in oorsprong
Asbestsoort (vezeltype)	Crocidoliet aanwezig
Asbestconcentratie	Laag (< 50%)
Afschermingsgraad van het gehele materiaal	Geheel of deels (ook) vrij aan de binnenlucht
Toestand van het materiaal	Onbeschadigd, niet verweerd

Beschrijving	BAKELIET - ZEKERING
Omgeving	Binnen
Primaire drager	Communicatie en elektrische infrastructuur en uitrusting
Asbestmateriaal	Plaat, paneel, tablet - Type Bakeliet
Bindmiddel van asbestmateriaal	Kunststof of -hars
Gebondenheid op basis van bindmiddel	Hecht
Hoeveelheid (oppervlakte - dikte - aantal)	<ul style="list-style-type: none">• 0,10 m² - 0,30 cm - 1 stuk
Totaal volume	< 0,001 m ³
Eenvoudig bereikbaar	Ja
Bevestigingswijze	<ul style="list-style-type: none">• Geschroefd
Identificatiemethode	Vaststelling zonder monstername
Destructieve handeling voor identificatie	Nee
Opmerking	In de vestiaire is een zekeringskast in bakeliet aangetroffen . Bakeliet kan asbesthoudend zijn en kan enkel uitgesloten worden via een negatieve analyse. Monstername is echter niet mogelijk omdat element nog in werking is.

- Zorg voor een veilig beheer. Vermijd het beschadigen van het asbestmateriaal. Controleer de toestand jaarlijks op wijzigingen.
- Voer bijkomende staalname(s) uit.

- Eenvoudige handelingen: mag via doe-het-zelf of door werknemer(s) met opleidingsattest eenvoudige handelingen
Bakelieten elementen waarvan vermoed wordt dat ze asbest kunnen bevatten, mogen uitsluitend worden verwijderd door opgeleid personeel en erkende elektriciens. Het is essentieel dat deze werkzaamheden worden uitgevoerd met de juiste persoonlijke beschermingsmiddelen (PBM). Onder geen beding mogen deze elementen door doe-het-zelvers worden verwijderd, gezien de gezondheidsrisico's die gepaard gaan met mogelijke blootstelling aan asbestvezels. Professionele verwijdering is noodzakelijk om de veiligheid van alle betrokkenen te waarborgen.

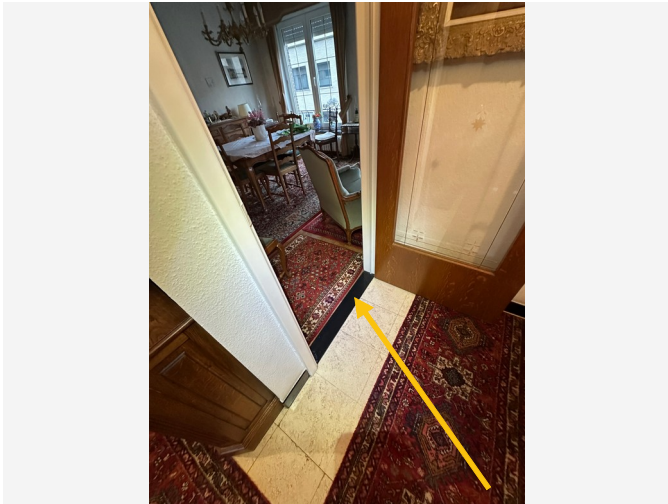
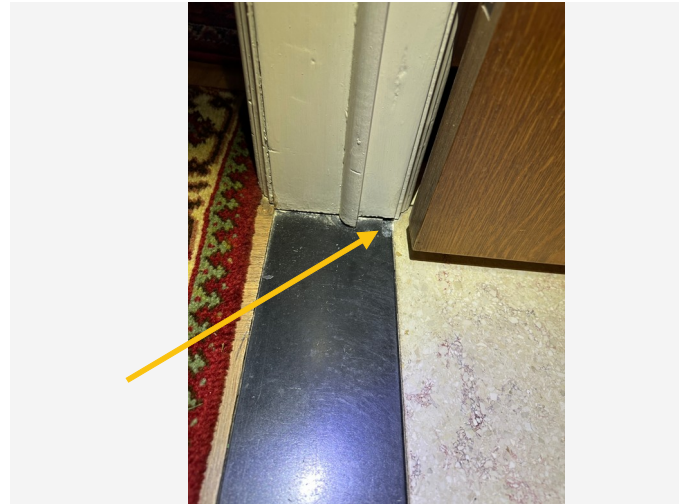
Het asbestmateriaal valt onder de mijlpaal van 2040.

Zorgvuldig beheren

Eindbeoordeling materiaalrisico	Laag materiaalrisico en/of verlaagde kans op vezelvrijgave
---------------------------------	--

Gebondenheid	Categorie 1: hechtgebonden in oorsprong
Asbestsoort (vezeltype)	Alleen chrysotiel
Asbestconcentratie	Laag (< 50%)
Afschermingsgraad van het gehele materiaal	Geheel of deels (ook) vrij aan de binnenlucht
Toestand van het materiaal	Licht beschadigd, licht verweerd. Intact calciumsilicaatmateriaal of categorie III 'gebondenheid'

#	Type	Referentie	Resultaat
6.1	Puntmonster	M13 MASAL BOORDSTEEN	Chrysotiel

Beschrijving	MASAL BOORDSTEEN
Omgeving	Binnen
Primaire drager	Wandopening verticaal (raam, deur, ...)
Asbestmateriaal	Plaat, paneel, tablet - Type Massal
Bindmiddel van asbestmateriaal	Cement
Gebondenheid op basis van bindmiddel	Hecht
Hoeveelheid (oppervlakte - dikte - aantal)	<ul style="list-style-type: none">• 0,20 m² - 2,00 cm - 10 stuks
Totaal volume	0,04 m ³
Eenvoudig bereikbaar	Ja
Bevestigingswijze	<ul style="list-style-type: none">• Verlijmd, ingegoten, versmeerd
Identificatiemethode	Vaststelling met monstername
Destructieve handeling voor identificatie	Nee
Opmerking	<p>In het inspectiegebied werd op de vloer tussen iedere ruimte (onder de deur) een boordsteen aangetroffen , type massal .</p> <p>Deze is asbest verdacht , daarom werd er volgens het inspectieprotocol staalname uitgevoerd .</p>

- Zorg voor een veilig beheer. Vermijd het beschadigen van het asbestmateriaal. Controleer de toestand jaarlijks op wijzigingen.

- Eenvoudige handelingen: mag via doe-het-zelf of door werknemer(s) met opleidingsattest eenvoudige handelingen
Verwijderen zonder te breken, slijpen, zagen, beitelen. Rondom liggende materiaal eerst verwijderen/loskappen zodat de vensterbanken onaangetast verwijderd kunnen worden. Zorg voor gepaste persoonlijke beschermingsmiddelen: minimaal FFP3 mondkap en Tyvec overall (minimaal Cat III type 5/6) en handschoenen

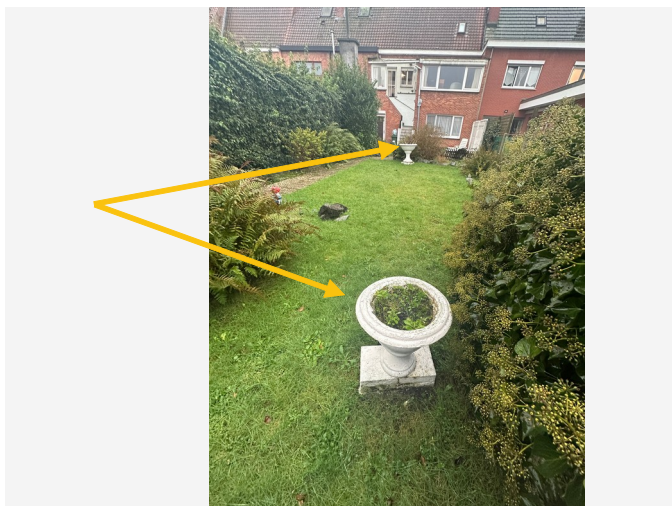
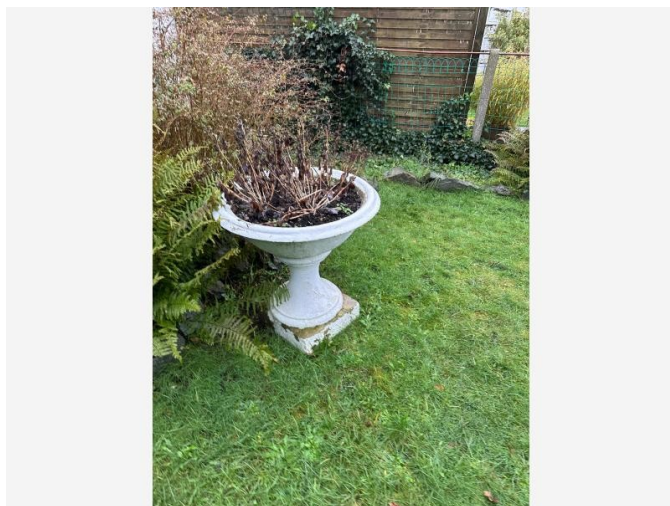
Laag materiaalrisico en/of verlaagde kans op vezelvrijgave

Gebondenheid	Categorie 1: hechtgebonden in oorsprong
Asbestsoort (vezeltype)	Crocidoliet aanwezig
Asbestconcentratie	Laag (< 50%)
Afschermingsgraad van het gehele materiaal	Niet stootvaste afscherming
Toestand van het materiaal	Licht beschadigd, licht verweerd. Intact calciumsilicaatmateriaal of categorie III 'gebondenheid'

Beschrijving	BLOEMBAK - TUIN
Omgeving	Buiten
Primaire drager	Bodem
Asbesttoepassing	Bak, reservoir, kuip, bloembak
Bindmiddel van asbesttoepassing	Cement
Gebondenheid op basis van bindmiddel	Hecht
Hoeveelheid (gewicht - aantal)	• 30,00 kg - 2 stuks
Totaal gewicht	60,00 kg
Identificatiemethode	Vaststelling zonder monsternamen
Destructieve handeling voor identificatie	Nee
Opmerking	In de tuin staan 2 grote witte bloembakken . Deze zijn asbest verdacht , er werd geen staalname uitgevoerd => er zit beplanting in en worden aanschouwd als roerend goed .

- Vermijd het beschadigen van de asbesttoepassing. Controleer de toestand jaarlijks op wijzigingen.
- Voer bijkomende staalname(s) uit.

- Eenvoudige handelingen: mag via doe-het-zelf of door werknemer(s) met opleidingsattest eenvoudige handelingen
De bloembakken zonder (verder) te beschadigen dubbel verpakt afvoeren naar het recyclagepark als asbesthoudend cementafval. Gebruik gepaste persoonlijke beschermingsmiddelen: minimaal FFP3 mondkap en Tyvec overall (minimaal Cat III type 5/6) en wegwerp handschoenen.

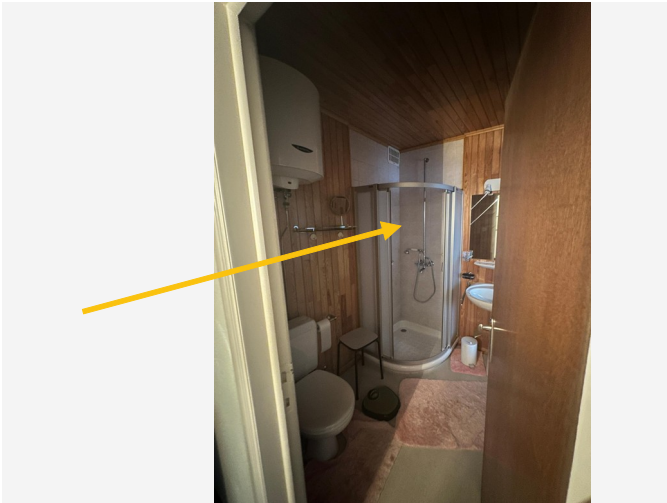
Aan de muren van de douche en keuken werden als afwerking faience bevestigd . Wandtegels kunnen bevestigd zijn met lijm, in deze kan asbest aanwezig zijn. Er was geen schade aan de wanden dus kan er geen staal genomen worden op een niet-destructieve manier

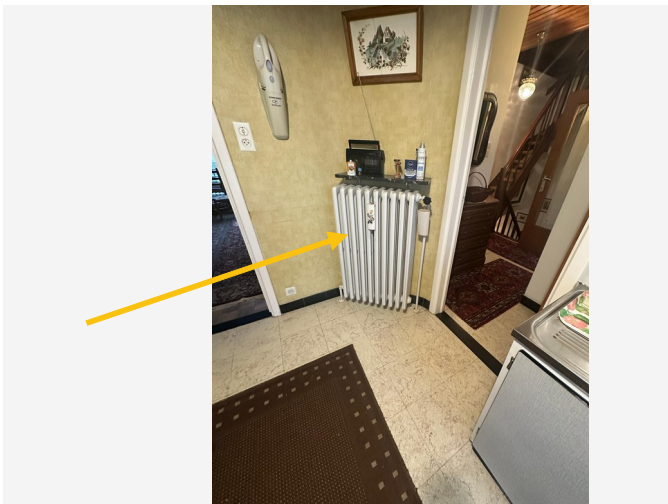
Het is mogelijk dat de radiatoren pakkingen bevatten die asbesthoudend kunnen zijn. Gezien de mogelijke aanwezigheid van asbest in deze pakkingen, is voorzichtigheid geboden bij het werken aan of verwijderen van radiatoren. Verdere beoordeling en, indien nodig, staalname kunnen nodig zijn om de aanwezigheid van asbest te bevestigen.

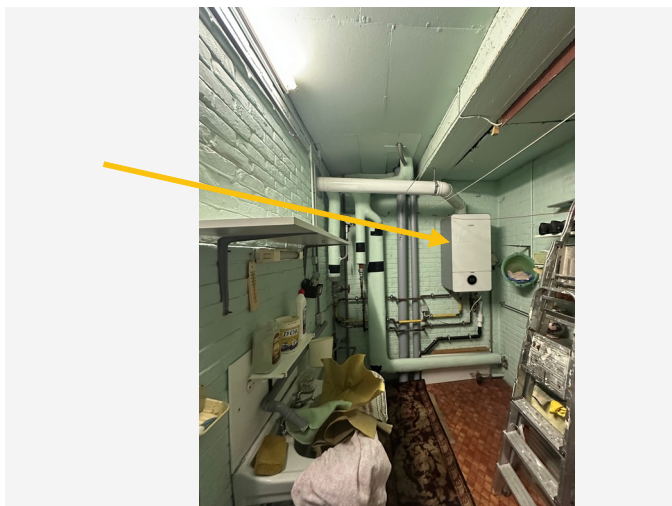
In de woning werd een cv-ketel aangetroffen .

Mocht blijken dat deze van voor 2001 (bouwjaar) is , dan is het mogelijk dat er asbest houdende elementen aanwezig zijn .

Dit is een toestel van 2001 .

Laat daarom werken / onderhoud altijd uitvoeren door een erkend aannemer .

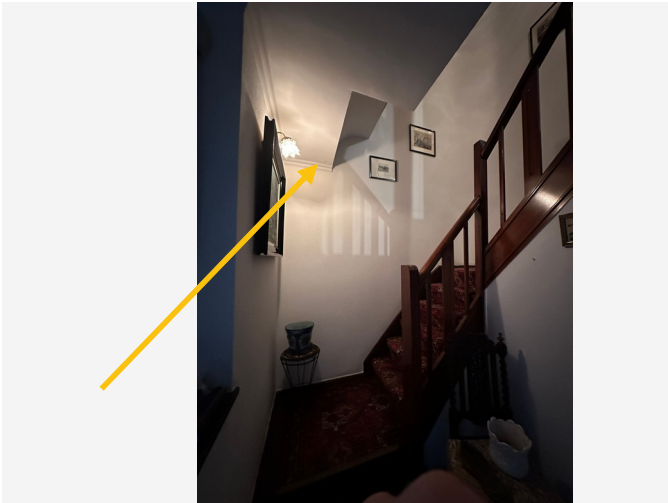
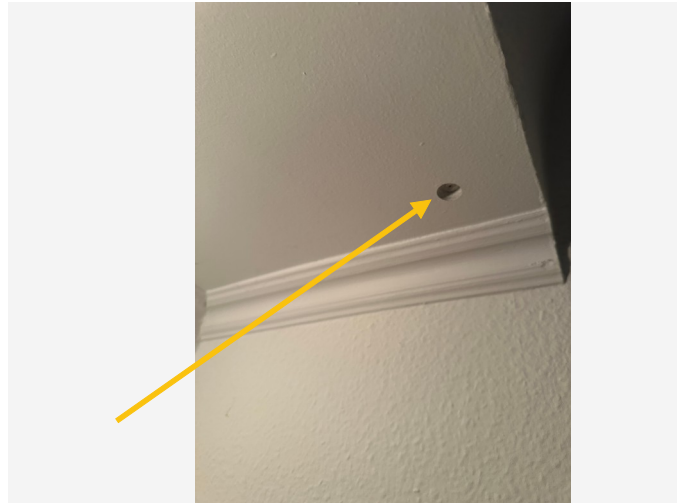
Geen asbest

#	Type	Referentie	Resultaat
11.1	Mengmonster	M02 - PLEISTERPLAFOND	Geen asbest

Beschrijving	PLEISTER PLAFOND
Omgeving	Binnen
Primaire drager	Plafond
Bindmiddel van materiaal	Gips - kalk
Gebondenheid op basis van bindmiddel	Niet-hechtgebonden
Hoeveelheid (oppervlakte - dikte - aantal)	• 25,70 m ² - 1,00 cm - 1 stuk
Totaal volume	0,257 m ³
Identificatiemethode	Vaststelling met monstername
Destructieve handeling voor identificatie	Nee
Opmerking	<p>In de woning werd er op het plafond asbest verdacht pleisterwerk aangetroffen , Daarom zou er staal moeten genomen worden volgens het inspectie protocol in :</p> <ul style="list-style-type: none">- Keuken (natte ruimte)- traphal- Persoonlijke ruimte- stookplaats <p>In de woning was het enkel in de inkomhal en de kamer op de gvl , alle andere ruimtes waren niet voorzien van asbest verdacht pleisterwerk , het constructieplan zal</p> <p>duidelijkheid bieden (niet gemarkeerd) . Daar was het een vals plafond , het is niet duidelijk of er daarachter ook pleisterwerk aanwezig is .</p>

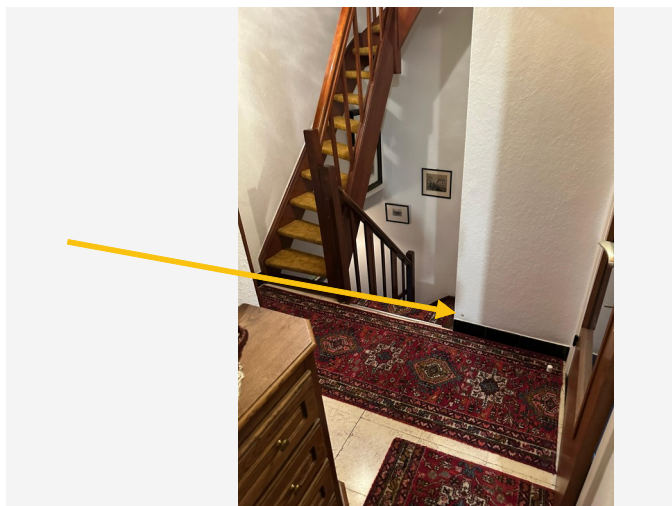
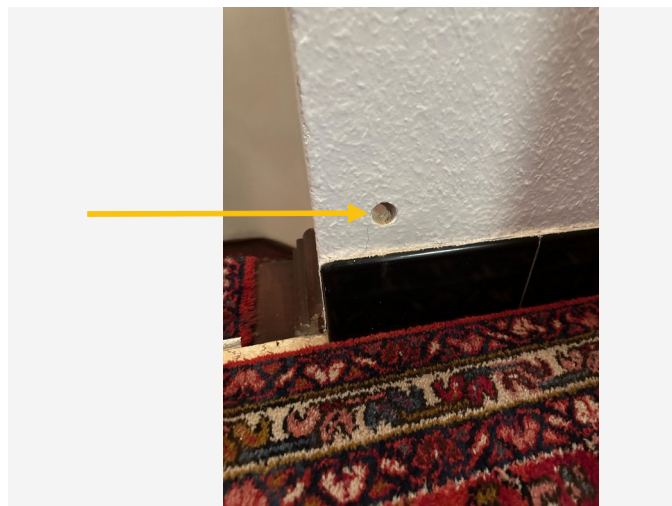
Geen asbest

#	Type	Referentie	Resultaat
12.1	Mengmonster	M1 Muurpleister	Geen asbest

Beschrijving	PLEISTER MUREN
Omgeving	Binnen
Primaire drager	Binnenwand
Bindmiddel van materiaal	Gips - kalk
Gebondenheid op basis van bindmiddel	Niet-hechtgebonden
Hoeveelheid (oppervlakte - dikte - aantal)	• 350,90 m ² - 1,00 cm - 1 stuk
Totaal volume	3,509 m ³
Identificatiemethode	Vaststelling met monstername
Destructieve handeling voor identificatie	Nee
Opmerking	<p>In de woning werd er op de muren asbest verdacht pleisterwerk aangetroffen ,</p> <p>Daarom is er staal genomen volgen het inspectie protocol in :</p> <p>traphal</p> <p>keuken (natte ruimte)</p> <p>Persoonlijke ruimte</p> <p>stookplaats => niet mogelijk</p> <p>Bepaalde ruimtes waren niet voorzien van asbest verdacht pleisterwerk , het constructieplan zal</p> <p>duidelijkheid bieden (niet gemarkeerd).</p>

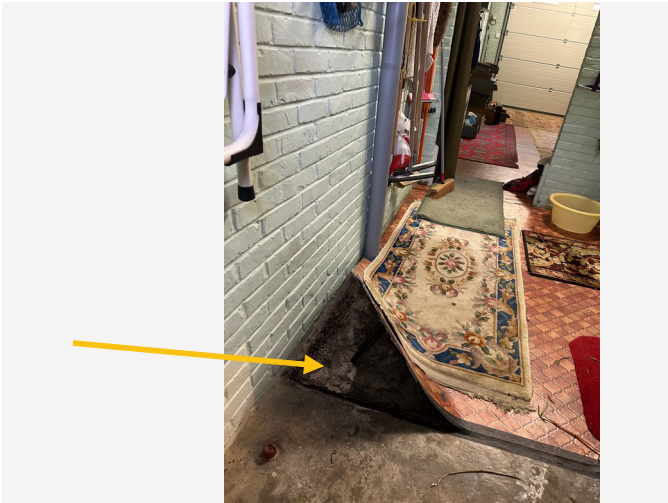
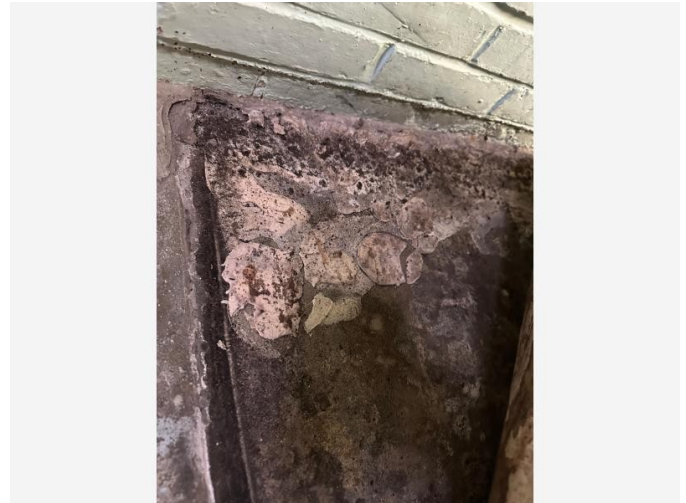
Geen asbest

#	Type	Referentie	Resultaat
13.1	Puntmonster	m15 lijm	Geen asbest

Beschrijving	LIJM VLOER GARAGE
Omgeving	Binnen
Primaire drager	Vloer
Bindmiddel van materiaal	Lijm
Gebondenheid op basis van bindmiddel	Hecht
Hoeveelheid (oppervlakte - dikte - aantal)	• 30,30 m ² - 3,00 mm - 1 stuk
Totaal volume	0,091 m ³
Identificatiemethode	Vaststelling met monsternamen
Destructieve handeling voor identificatie	Nee
Opmerking	In de garage is een vinyl aangetroffen , de vinyl is niet asbest verdacht , maar dat is de lijmlaag wel , daarom werd een staalname uitgevoerd .
