Asbestinventarisatetest

Molenstraat 221, 9160 Lokeren

Attestnummer : 20260520-000439.000

Uitgegeven op : 20.05.2026

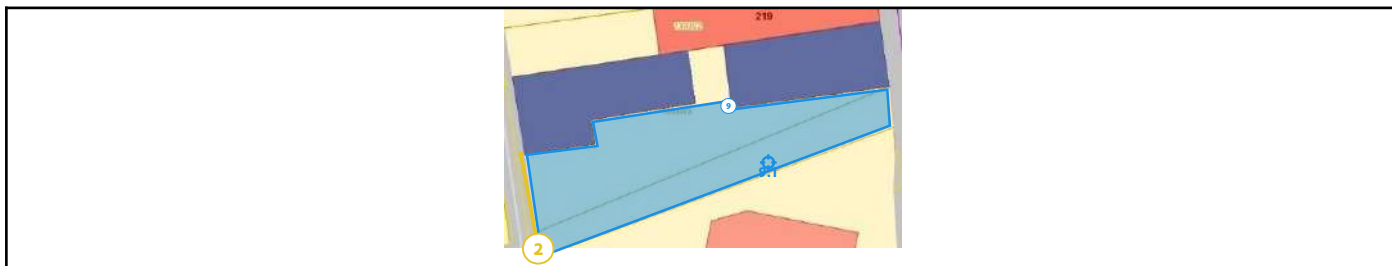
Plan 1.7: Plattegrond

Beschrijving	Type	Actie
2. Deksteen	Asbestmateriaal	Zorgvuldig beheren
9. Asfalt	Geen asbest	-
9.1 Code: Asfalt	Puntmonster	-

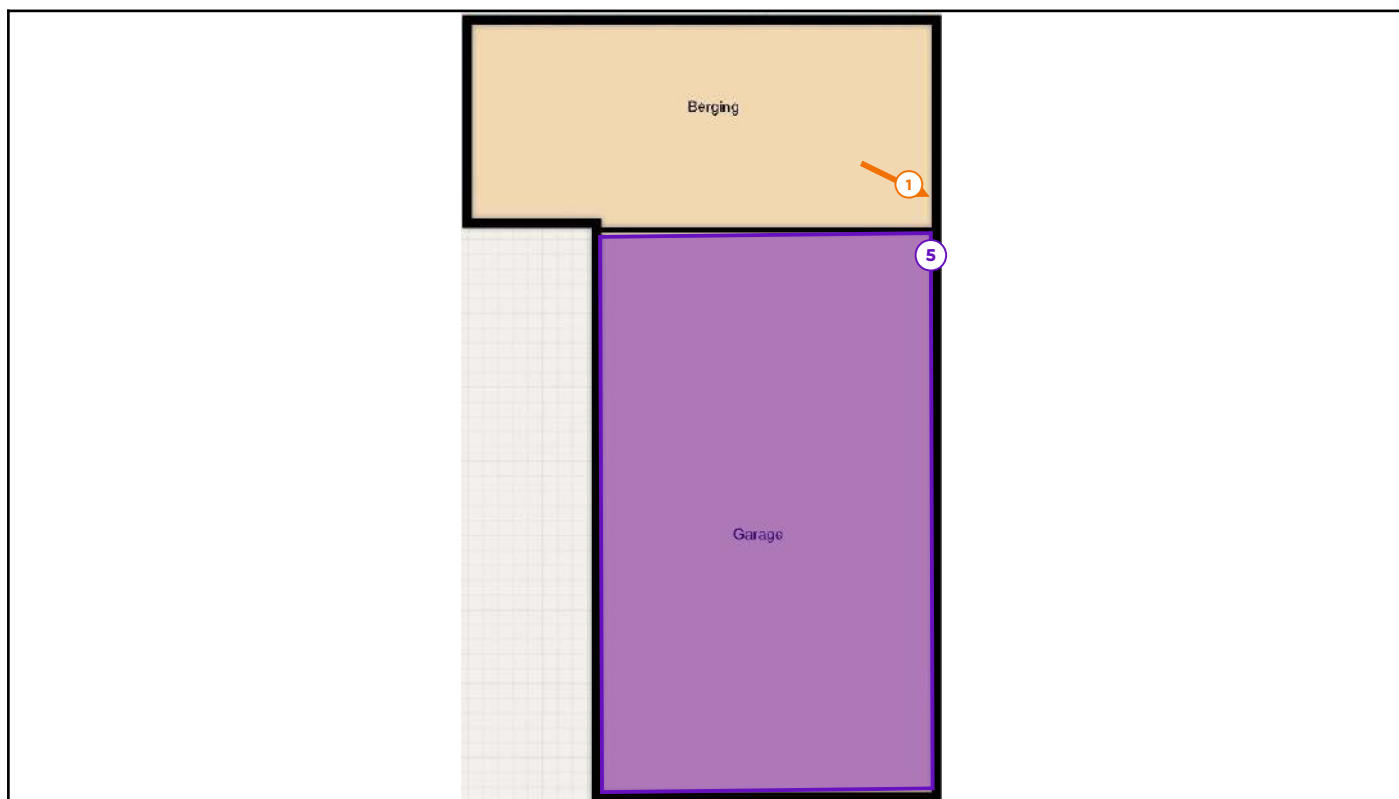
Plan 2.1: Plan garage

Beschrijving	Type	Actie
1. Bakeliet	Asbestmateriaal	Verwijderen
5. Garage	Advies	-

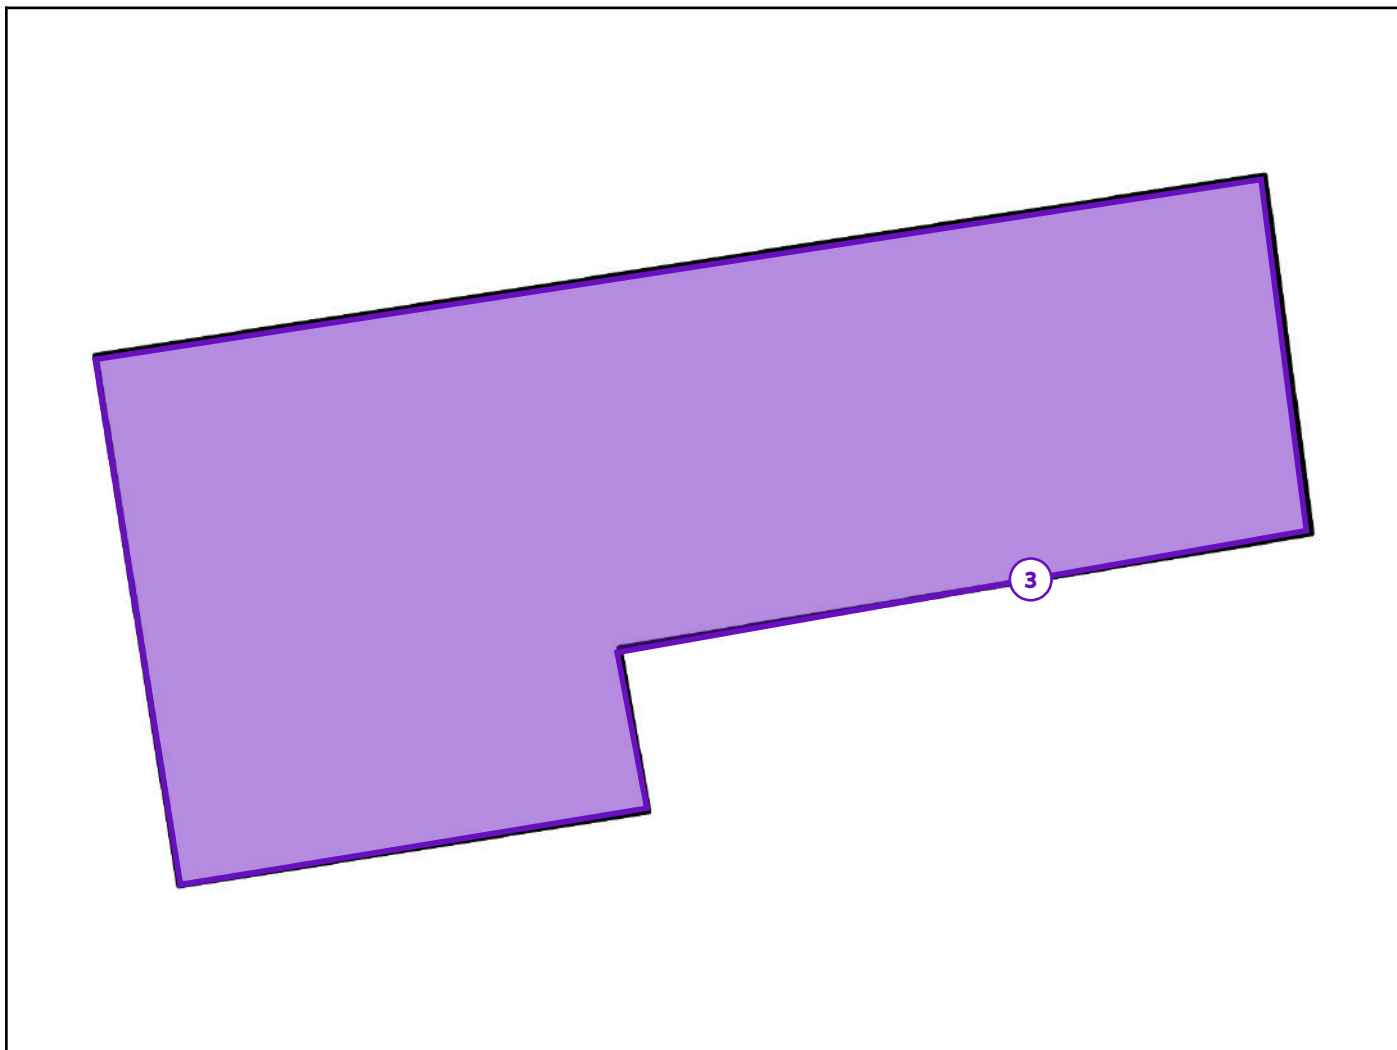
Plan 2.3: Garage plan

Beschrijving	Type	Actie
3. Plat dak te hoog	Beperking	-

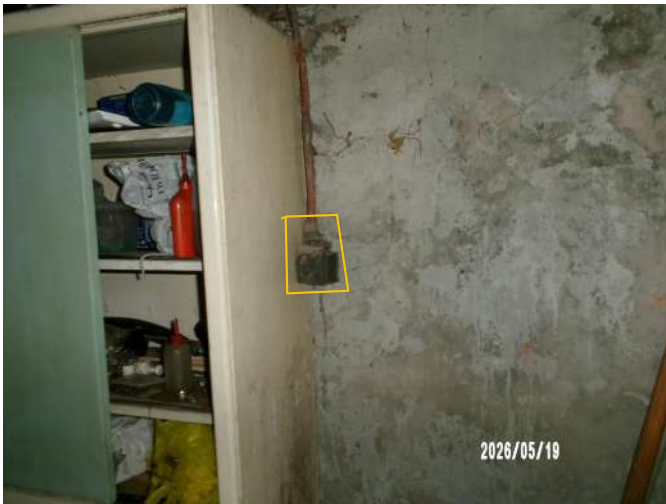
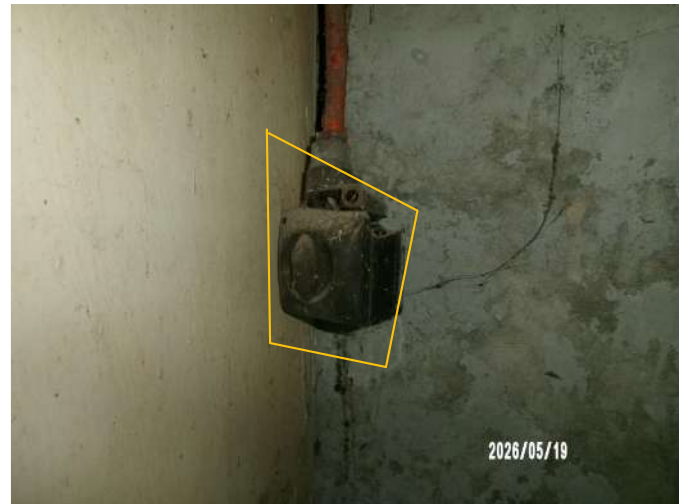
Eindbeoordeling materiaalrisico	Verhoogd materiaalrisico en/of verhoogde kans op vezelvrijgave
---------------------------------	--

Gebondenheid	Categorie 1: hechtgebonden in oorsprong
Asbestsoort (vezeltype)	Crocidoliet aanwezig
Asbestconcentratie	Laag (< 50%)
Afschermingsgraad van het gehele materiaal	Geheel of deels vrij aan de binnenlucht, maar geen contact met binnenluchtstromen
Toestand van het materiaal	Licht beschadigd, licht verweerd. Intacte calciumsilicaatplaat of materiaal met categorie 3-gebondenheid

Beschrijving	Bakeliet
Omgeving	Binnen
Primaire drager	Communicatie en elektrische infrastructuur en uitrusting
Asbestmateriaal	Plaat, paneel, tablet - Type Bakeliet
Bindmiddel van asbestmateriaal	Kunststof of -hars
Gebondenheid op basis van bindmiddel	Hecht
Hoeveelheid (oppervlakte - dikte - aantal)	<ul style="list-style-type: none"> • 0,40 m² - 0,30 cm - 1 stuk
Totaal volume	0,001 m ³
Eenvoudig bereikbaar	Ja
Bevestigingswijze	<ul style="list-style-type: none"> • Geschroefd
Identificatiemethode	<p>De asbestdeskundige beoordeelt het materiaal als asbestverdacht en dus asbesthoudend, en dit zonder monstername.</p> <p>Motivatie: De monstername brengt andere schade aan dan schade die inherent is aan de monstername.</p>
Destructieve handeling voor identificatie	Nee
Opmerking	<p>Deze oppervlakte werd niet gemeten, maar geschat op basis van een benadering voor alle aanwezige schakelaars. Deze schatting mag niet worden gebruikt als maatstaf voor heffingen. Als deskundige hebben wij geverifieerd dat het materiaal inderdaad bakeliet betreft en geen harde PVC. Bakeliet wordt door ons beschouwd als een asbestverdachte toepassing, aangezien het in veel gevallen asbesthoudend is. We hebben echter geen staalname uitgevoerd om de functionaliteit van de schakelaars niet in gevaar te brengen.</p>

Verwijderen

- Zorg voor een veilig beheer. Vermijd het beschadigen van het asbestmateriaal. Controleer de toestand jaarlijks op wijzigingen.
- Voer bijkomende staalname(s) uit.

- Eenvoudige handelingen: mag via doe-het-zelf of door werknemer(s) met opleidingsattest eenvoudige handelingen
Raadpleeg de actuele wetgeving op de website van OVAM. Onder strikte voorwaarden kan het eventueel toegestaan zijn om deze toepassing zelf te verwijderen. Bij twijfel wordt echter sterk aangeraden om een erkende asbestverwijderaar te raadplegen. Zorg er bovendien voor dat u zich goed informeert via de websites van OVAM en andere officiële bronnen over de vereiste persoonlijke beschermingsmaatregelen en de richtlijnen voor het veilig verwijderen van asbest.

Houd er rekening mee dat deze toepassingen vaak onder spanning staan. Het is daarom aan te raden om ook een elektricien te raadplegen, aangezien het werken aan of verwijderen van deze toepassingen specifieke technische kennis vereist.

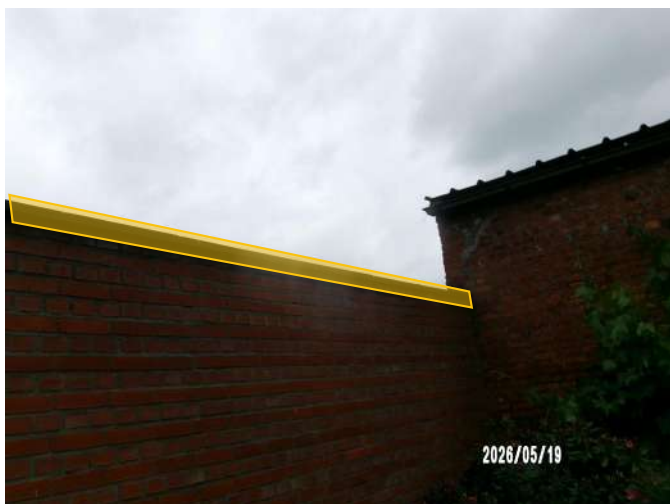
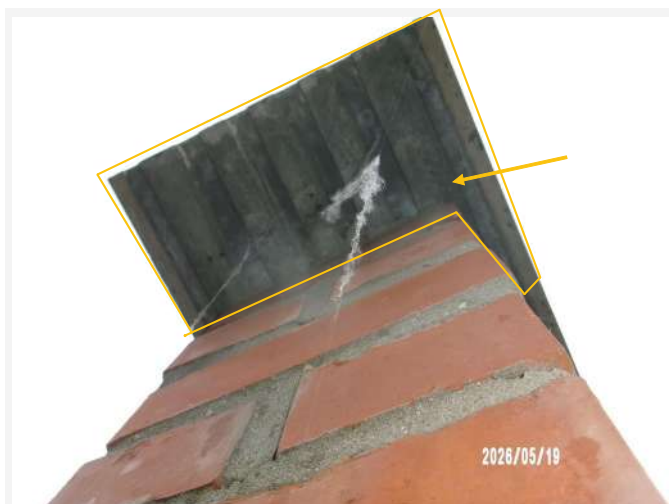
Eindbeoordeling materiaalrisico	Laag materiaalrisico en/of verlaagde kans op vezelvrijgave
---------------------------------	--

Gebondenheid	Categorie 1: hechtgebonden in oorsprong
Asbestsoort (vezeltype)	Crocidoliet aanwezig
Asbestconcentratie	Laag (< 50%)
Afschermingsgraad van het gehele materiaal	Geheel of deels vrij aan de buitenlucht, maar geen contact met binnenlucht
Toestand van het materiaal	Licht beschadigd, licht verweerd. Intacte calciumsilicaatplaat of materiaal met categorie 3-gebondenheid

Beschrijving	Deksteen
Omgeving	Buiten
Primaire drager	Wand vrijstaand (scheidingsmuur, ...)
Asbestmateriaal	Deksteen, muurkap - Hol
Bindmiddel van asbestmateriaal	Cement
Gebondenheid op basis van bindmiddel	Hecht
Hoeveelheid (oppervlakte - dikte - aantal)	<ul style="list-style-type: none">• 0,30 m² - 4,00 cm - 8 stuks
Totaal volume	0,096 m ³
Eenvoudig bereikbaar	Ja
Bevestigingswijze	<ul style="list-style-type: none">• Los (al dan niet bedekt)• Verlijmd, ingegoten, versmeerd
Identificatiemethode	<p>De asbestdeskundige beoordeelt het materiaal als asbestverdacht en dus asbesthoudend, en dit zonder monstername.</p> <p>Motivatie: Er is een onderzoeksbeperking die monstername verhindert; De ruimte of het materiaal bevindt zich hoger dan 3,5 meter vanaf een vaste ondergrond.</p>
Destructieve handeling voor identificatie	Nee
Opmerking	De deksteen ligt op een scheidingsmuur, hoger dan 350 cm.

Zorgvuldig beheren

- Zorg voor een veilig beheer. Vermijd het beschadigen van het asbestmateriaal. Controleer de toestand jaarlijks op wijzigingen.
- Voer bijkomende staalname(s) uit.

- Eenvoudige handelingen: mag via doe-het-zelf of door werknemer(s) met opleidingsattest eenvoudige handelingen
De ornamenten zijn meestal verlijmd met mortel. Kap deze mortel los, gebruik geen sneldraaiend gereedschap (gereedschap op elektriciteit of batterijen). In zijn geheel verwijderen, dubbel verpakt afvoeren.
Vermijd breuken en beschadigingen, gebruik de juiste persoonlijke beschermingsmiddelen.

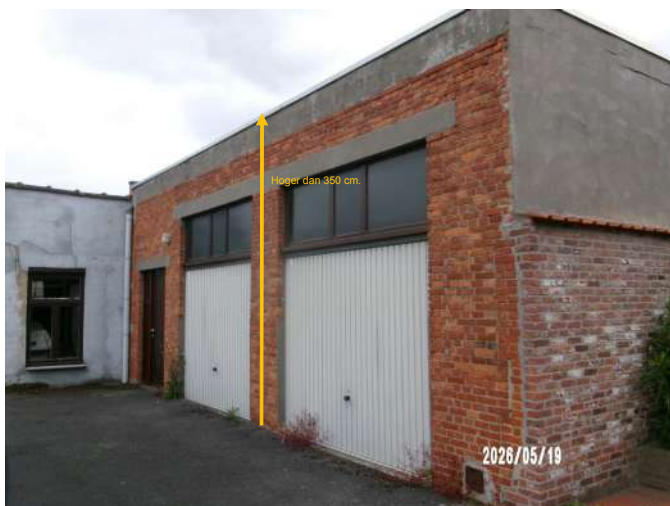
Situeringfoto

Permanente beperking

Reden: Het te onderzoeken materiaal situeert zich hoger dan 3,50 m te rekenen vanaf een veilige ondergrond

Uitleg van de asbestdeskundige: Het plat dak van de woning is hoger dan 3,50 meter, er is geen intern luik of trap die het mogelijk maakt om het dak te betreden.

Nergens is er een mogelijkheid om dit dak te bereiken.

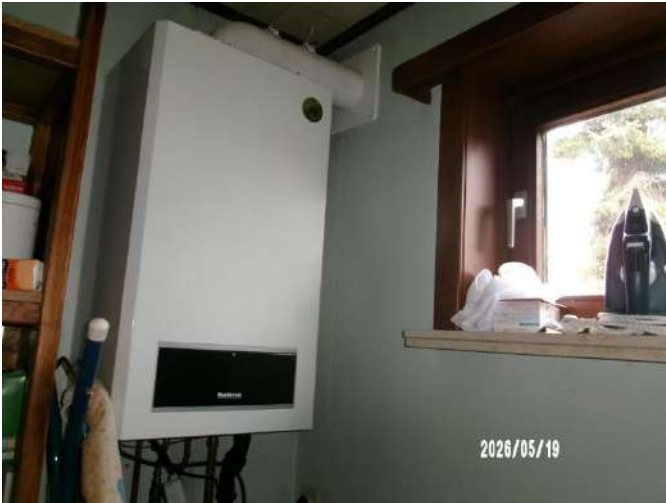
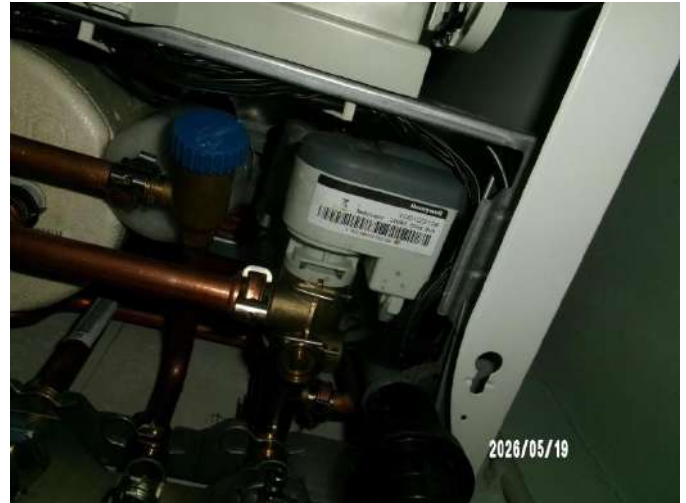
Tijdens onze inspectie hebben we geen bouwjaar kunnen achterhalen van de stookketel. Het is duidelijk een recent toestel. Een serienummer werd niet teruggevonden.

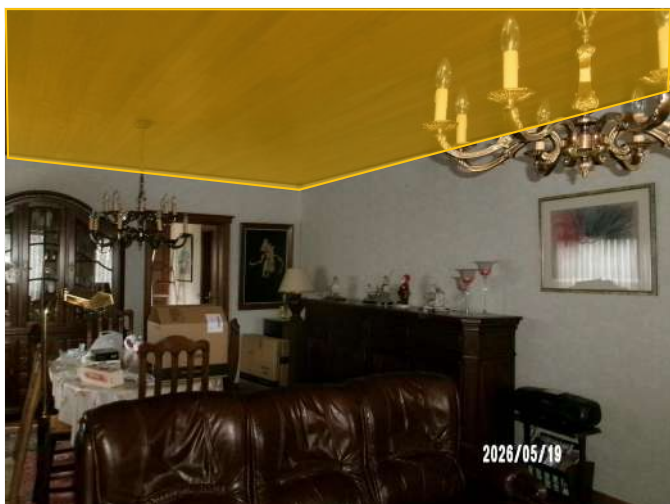
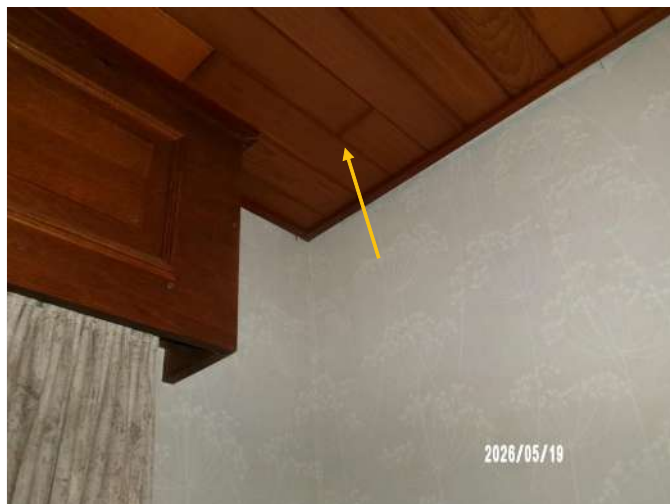
De plafonds zijn gemaakt van niet-asbestverdachte materialen (bijvoorbeeld laminaat, gyproc, ...), deze toepassingen zijn niet asbestverdacht. We hebben echter niet kunnen vaststellen of er mogelijk asbestverdachte of asbesthoudende materialen achter deze toepassingen aanwezig zijn. Bij renovatie of sloop is het aangeraden om een destructief onderzoek te laten uitvoeren van deze toepassingen.

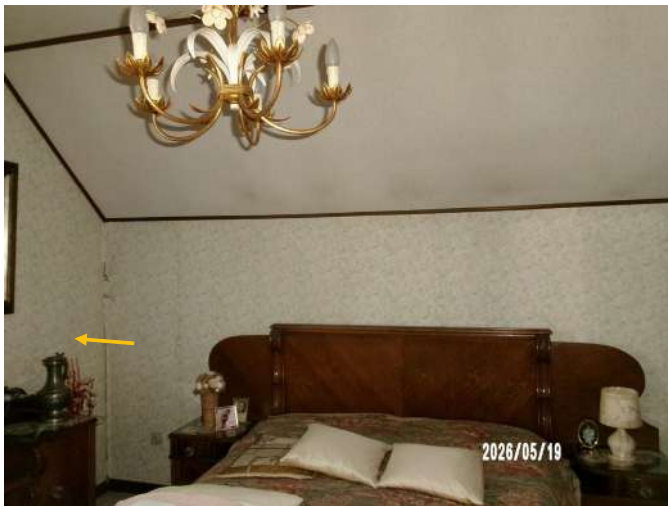
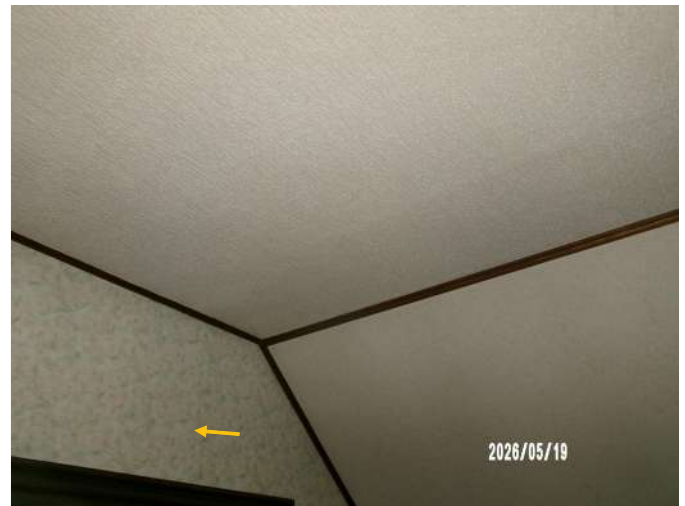
Er werden voorzetwanden (valse muren) aangebracht. Als deskundige kan ik geen uitspraak doen over eventuele asbestverdachte toepassingen die aanwezig zijn of verborgen zitten achter de voorzetwanden. Bij renovaties, sloop of verbouwingen is het aan te raden een destructieve asbestinventaris op te stellen voor deze ruimtes.

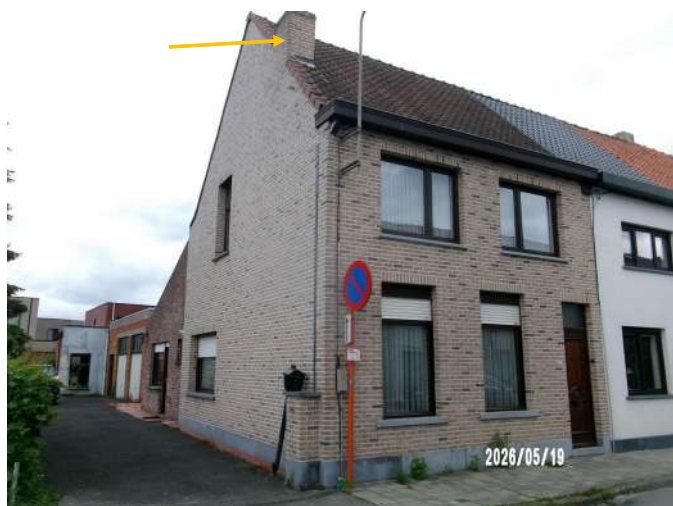
Beschrijving	Notitie	Terug te vinden op plannen
Fiche 20: Rookgaskanaal	De gemetste schouw kan niet onderzocht worden langs de binnenzijde.	-
