# Asbestinventarisat attest

Vermeulenstraat 24, 9160 Lokeren

Attestnummer : 20241229-000096.000

**Niet-asbestveilig**

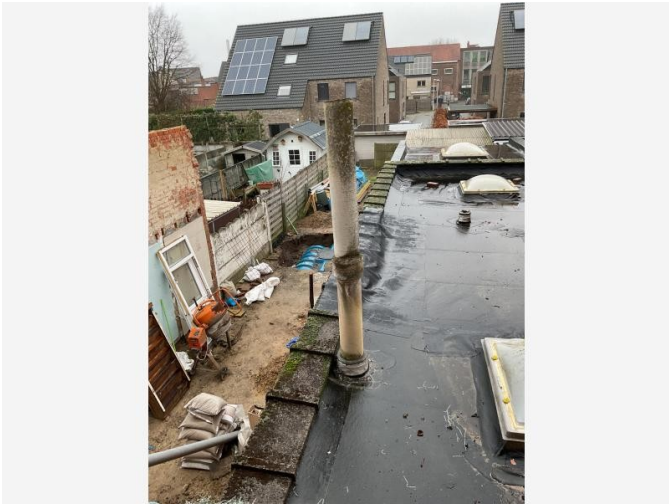
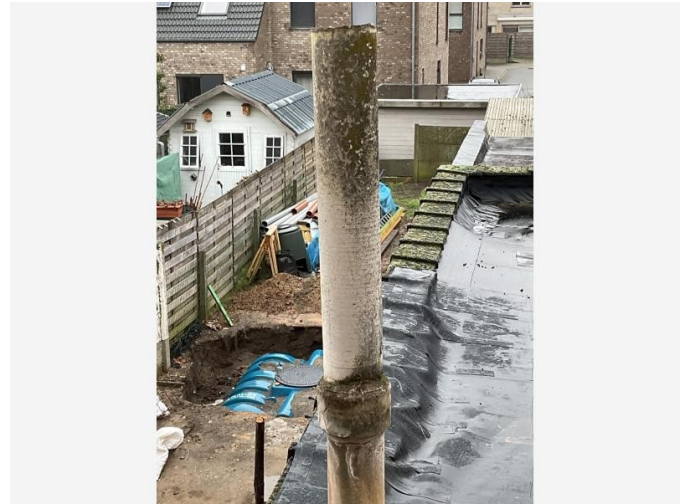
Het asbestmateriaal valt onder de mijlpaal van 2034.

| Eindbeoordeling materiaalrisico | Laag materiaalrisico en/of verlaagde kans op vezelvrijgave |

| Asbestsoort (vezeltype) | Crocidoliet aanwezig |
| Toestand van het materiaal | Licht beschadigd, licht verweerd. Intact calciumsilicaatmateriaal of categorie III 'gebondenheid' |

| Beschrijving | Schoorsteen |
| Asbestmateriaal | Rookgaskanaal |

Verwijderen

- Zorg voor een veilig beheer. Vermijd het beschadigen van het asbestmateriaal. Controleer de toestand jaarlijks op wijzigingen.

- Eenvoudige handelingen: mag via doe-het-zelf of door werknemer(s) met opleidingsattest eenvoudige handelingen  
Tijdens de verwijdering is het belangrijk om het materiaal in zijn geheel te verwijderen en niet te beschadigen zodat er geen vezeltjes vrijkomen.

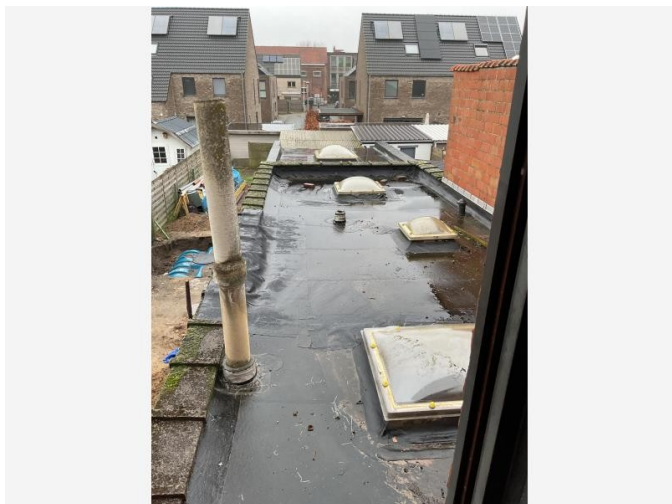
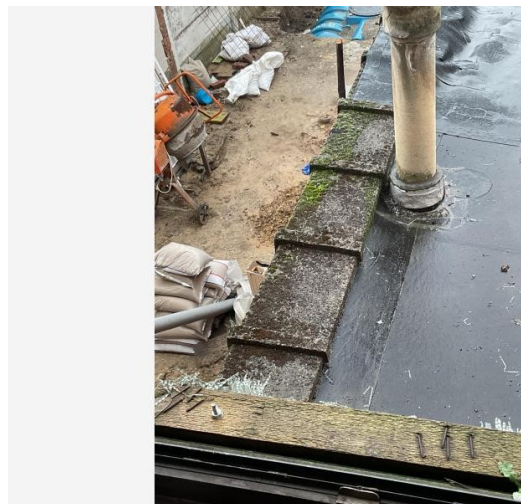
Het asbestmateriaal valt onder de mijlpaal van 2040.

| Eindbeoordeling materiaalisico | Laag materiaalisico en/of verlaagde kans op vezelvrijgave |

| Asbestsoort (vezeltype) | Crocidoliet aanwezig |
| Toestand van het materiaal | Licht beschadigd, licht verweerd. Intact calciumsilicaatmateriaal of categorie III 'gebondenheid' |

| Beschrijving | Dekstenen |
| Asbestmateriaal | Deksteen |

Zorgvuldig beheren

- Zorg voor een veilig beheer. Vermijd het beschadigen van het asbestmateriaal. Controleer de toestand jaarlijks op wijzigingen.

- Eenvoudige handelingen: mag via doe-het-zelf of door werknemer(s) met opleidingsattest eenvoudige handelingen  
Tijdens de verwijdering is het belangrijk om het materiaal in zijn geheel te verwijderen en niet te beschadigen zodat er geen vezeltjes vrijkomen.

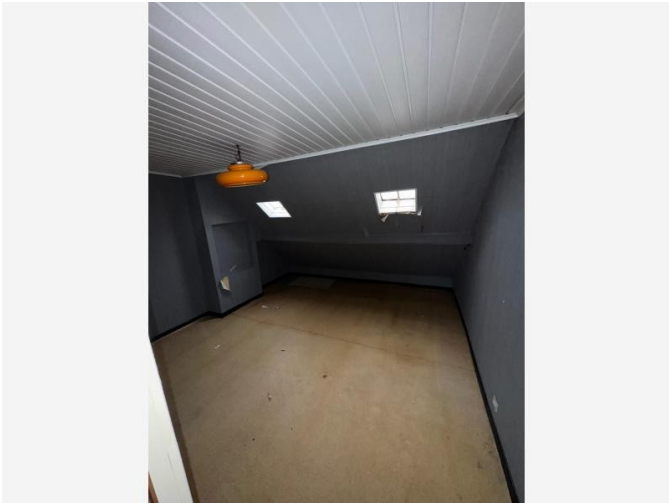
Situeringsfoto

**Reden:** De toepassing is bedekt

**Uitleg van de asbestdeskundige:** Het is niet mogelijk om vast te stellen of er menuiserite onderdakplaten aanwezig zijn omdat het onderdak is afgewerkt met houten platen. Het is ook niet mogelijk om het langs buiten te inspecteren. Het is dus sterk aangeraden om een destructief onderzoek te laten houden tijdens een sloop of renovatie om de aan- of afwezigheid van de platen vast te kunnen stellen.

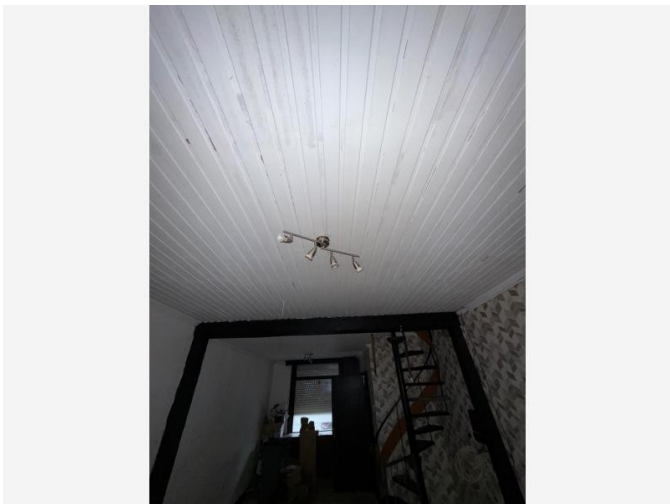
Vrije foto

De plafonds zijn afgewerkt met houten platen. Hier is dus geen pleisterwerk te vinden. Tijdens renovatie is het aangeraden om a.d.h.v. een destructief onderzoek te laten controleren of er zich oude pleisterwerk bevindt achter de platen.

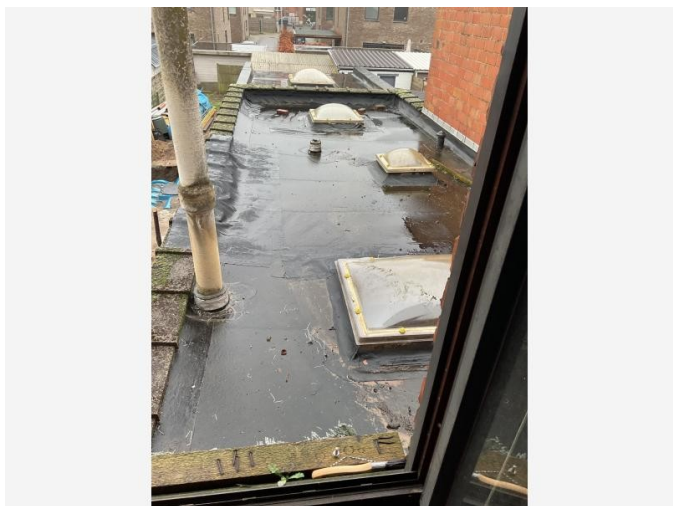
Vrije foto

Het plat dak is bedekt met EPDM. Deze is niet asbesthoudend.

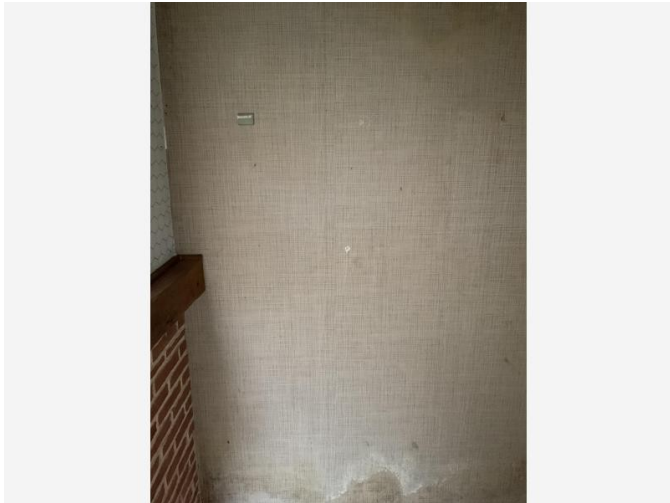
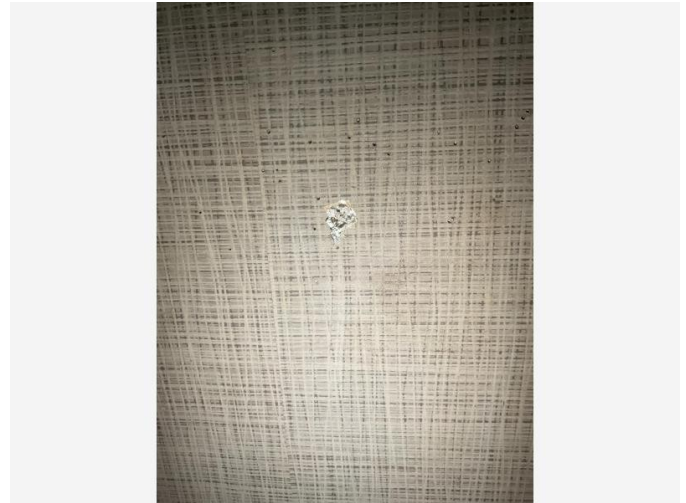
## Fiche 6: Pleisterwerk wand

Geen asbest

| # | Type | Referentie | Resultaat |
|---|---|---|---|
| 6.1 | Mengmonster | EPCnu-P99-M001 | Geen asbest |
