# Asbestinventarisatetest

Berchemlei 15/2, 2140 Antwerpen

Attestnummer : 20240130-000325.000

Uitgegeven op : 30.01.2024

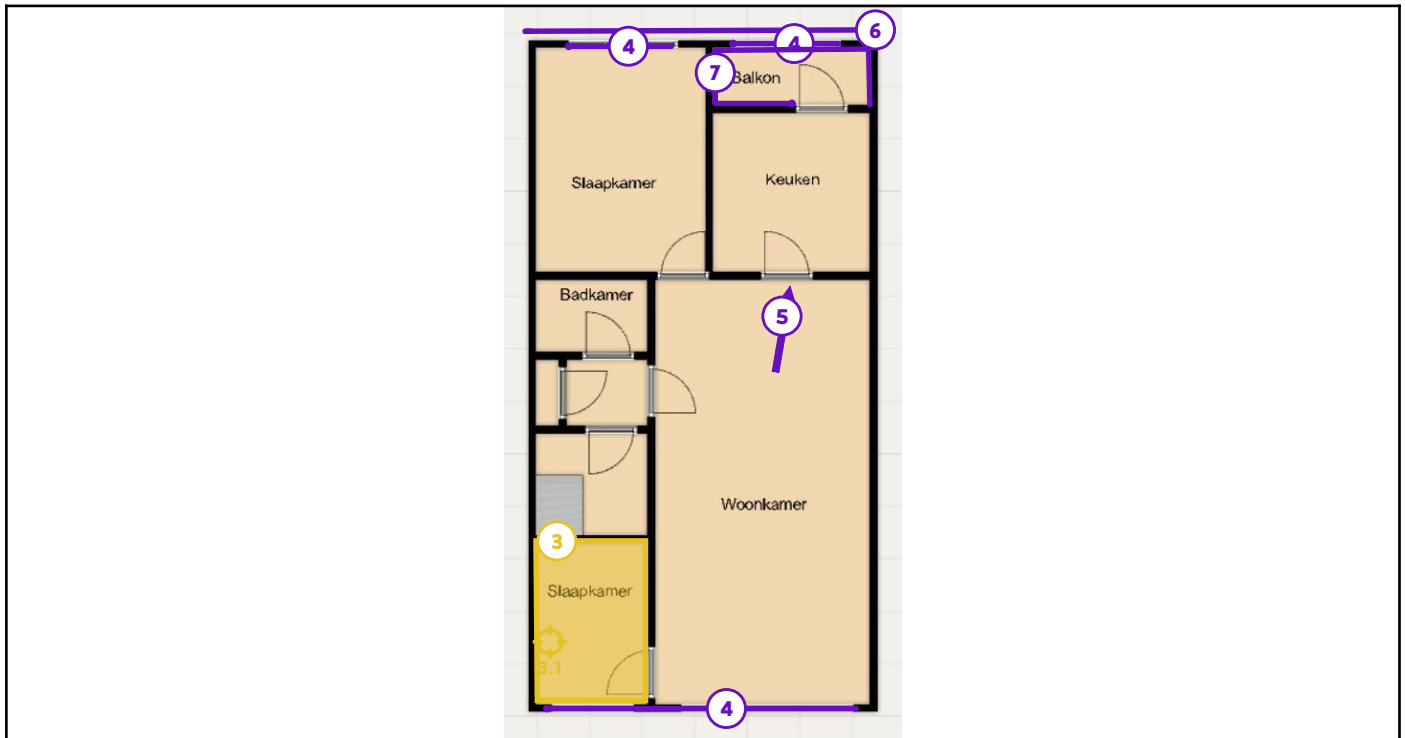
# Plan 1.1: Appartement

Beschrijving	Type	Actie
3. Zwarte Lijm laag	Asbestmateriaal	Zorgvuldig beheren
3.1 Code: mm4	Puntmonster	-
4. Mastiek Ramen	Advies	-
5. Dorpels	Advies	-
6. Leien gemeenschappelijke delen	Advies	-
7. Tegellijm	Advies	-

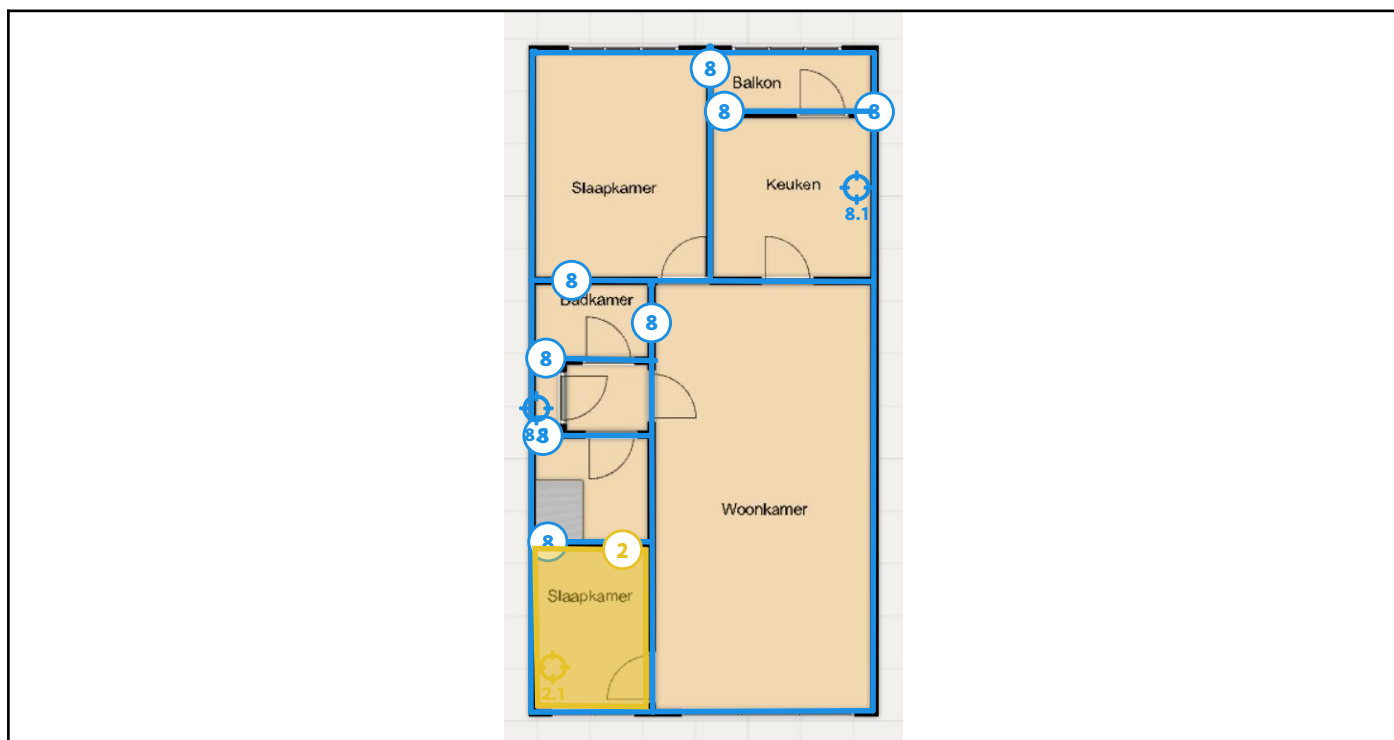
## Plan 1.2: Appartement - Pleister Muur

Beschrijving	Type	Actie
2. Vinyltegels met lijm	Asbestmateriaal	Zorgvuldig beheren
2.1 Code: mm3	Puntmonster	-
8. Pleister muur	Geen asbest	-
8.1 Code: mm1	Mengmonster	-

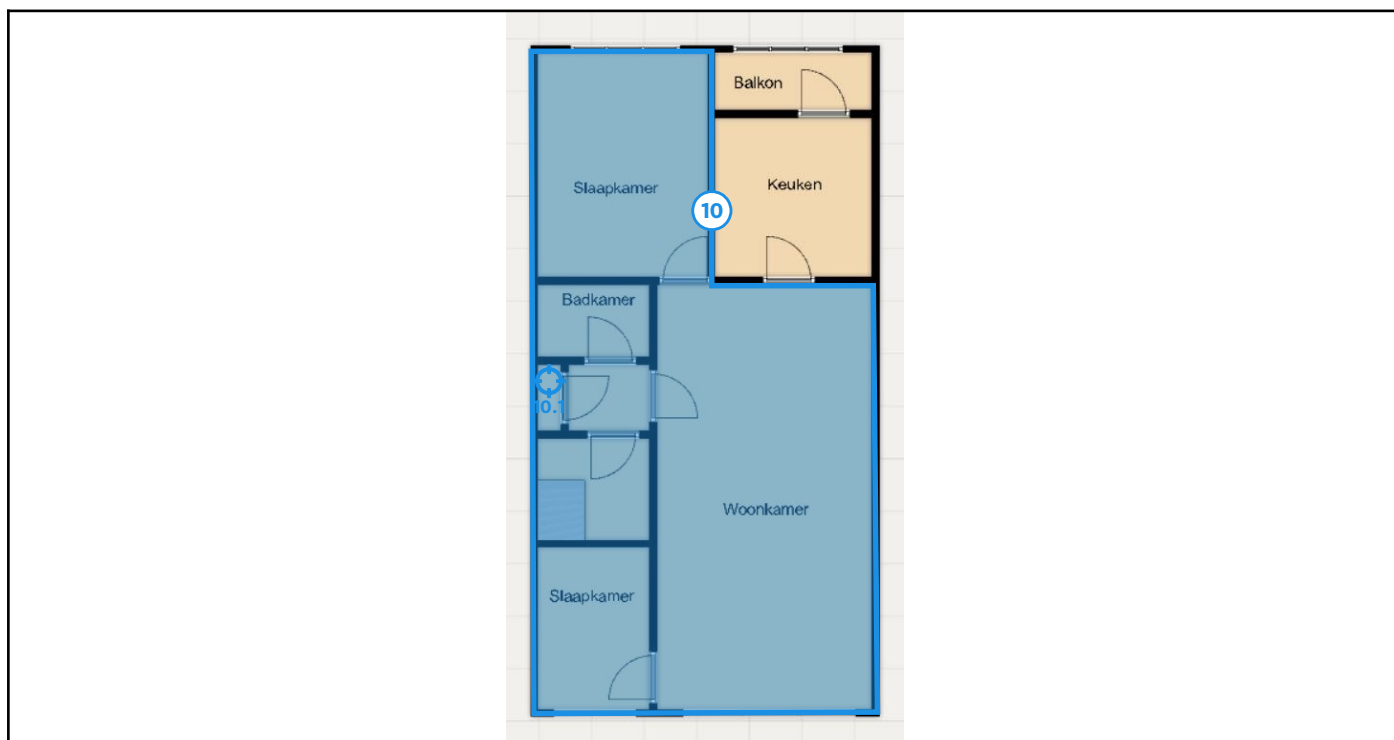
## Plan 1.3: Appartement - Pleister Plafond

Beschrijving	Type	Actie
10. Pleister plafond	Geen asbest	-
10.1 Code: mm2	Mengmonster	-

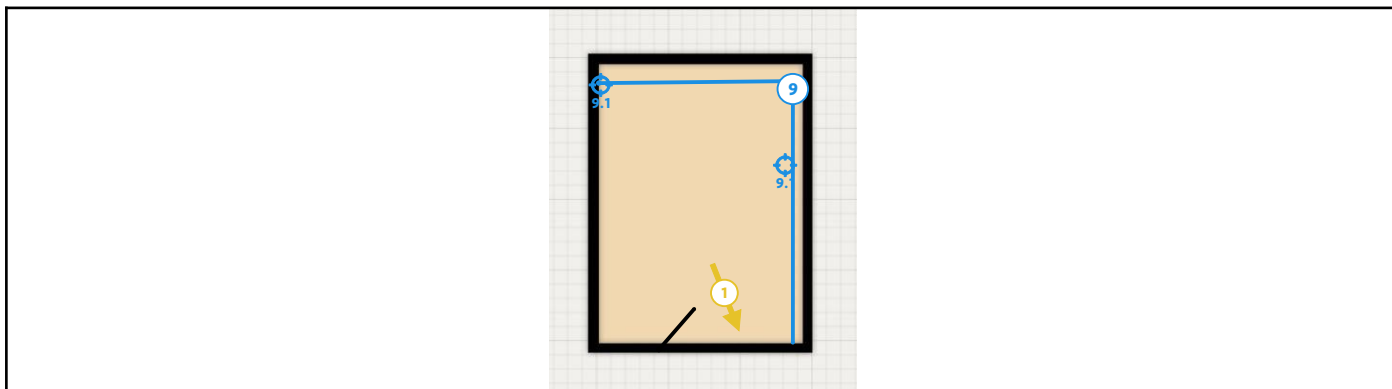
## Plan 1.4: Berging

Beschrijving	Type	Actie
1. Bakeliet	Asbestmateriaal	Zorgvuldig beheren
9. Leidingisolatie	Geen asbest	-
9.1 Code: mm5	Mengmonster	-

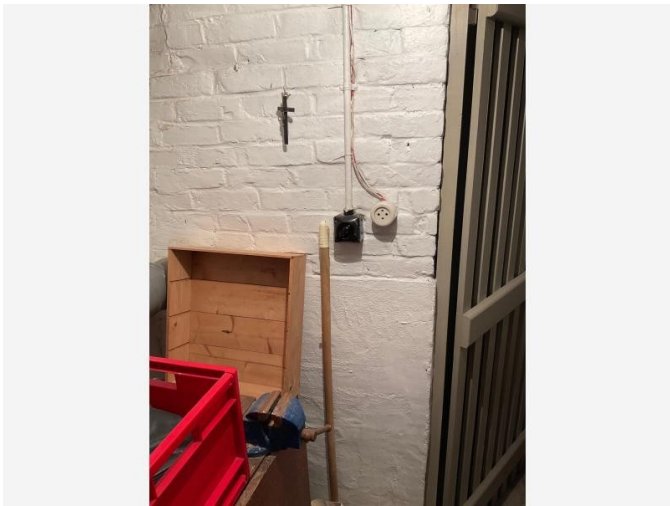
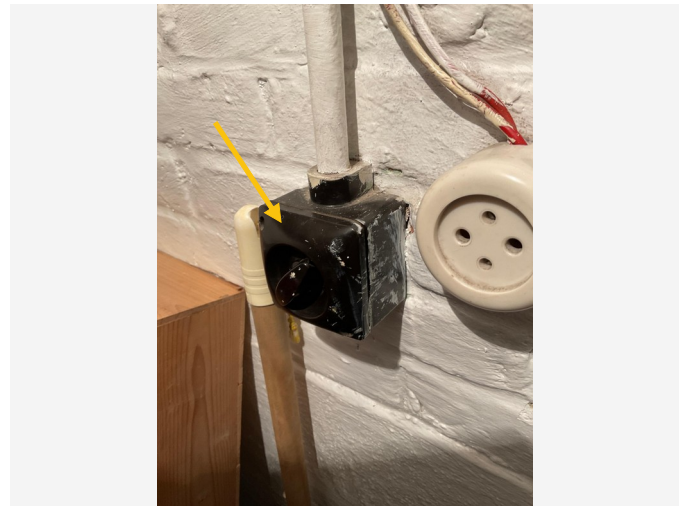
Het asbestmateriaal valt onder de mijlpaal van 2040.

Eindbeoordeling materiaalrisico	Laag materiaalrisico en/of verlaagde kans op vezelvrijgave
---------------------------------	--

Gebondenheid	Categorie 1: hechtgebonden in oorsprong
Asbestsoort (vezeltype)	Crocidoliet aanwezig
Asbestconcentratie	Laag (< 50%)
Afschermingsgraad van het gehele materiaal	Geheel of deels (ook) vrij aan de binnenlucht
Toestand van het materiaal	Onbeschadigd, niet verweerd

Beschrijving	Bakeliet
Omgeving	Binnen
Primaire drager	Communicatie en elektrische infrastructuur en uitrusting
Asbestmateriaal	Plaat, paneel, tablet - Type Bakeliet
Bindmiddel van asbestmateriaal	Kunststof of -hars
Gebondenheid op basis van bindmiddel	Hecht
Hoeveelheid (oppervlakte - dikte - aantal)	• 1,00 m <sup>2</sup> - 1,00 cm - 1 stuk
Totaal volume	0,01 m <sup>3</sup>
Eenvoudig bereikbaar	Ja
Bevestigingswijze	• Geschroefd

- Zorg voor een veilig beheer. Vermijd het beschadigen van het asbestmateriaal. Controleer de toestand jaarlijks op wijzigingen.

- Eenvoudige handelingen: mag via doe-het-zelf of door werknemer(s) met opleidingsattest eenvoudige handelingen  
Hechtgebonden toepassing kan zelf worden verwijderd, mits deze in één geheel weggenomen kan worden zonder beschadiging en met gebruik van P3-mondmaskers. Breng alles stevig dubbel verpakt in plastic naar het containerpark. Laat echter deze toepassing buiten werking zetten door een elektricien

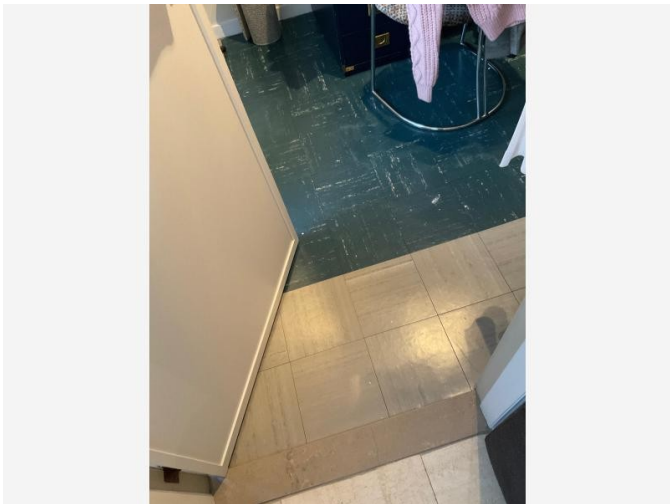
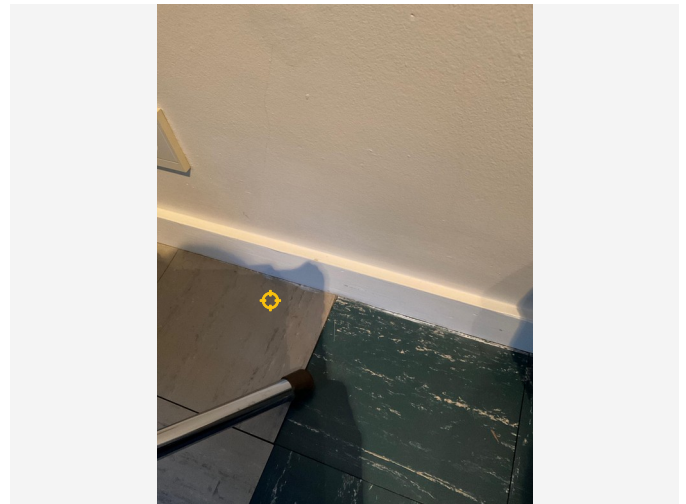
Het asbestmateriaal valt onder de mijlpaal van 2040.

Eindbeoordeling materiaalrisico	Zeer laag materiaalrisico en/of zeer lage kans op vezelvrijgave
---------------------------------	---

Gebondenheid	Categorie 1: hechtgebonden in oorsprong
Asbestsoort (vezeltype)	Alleen chrysotiel
Asbestconcentratie	Laag (< 50%)
Afschermingsgraad van het gehele materiaal	Enkel randen niet afgeschermd maar geen contact met binnenluchtstromen
Toestand van het materiaal	Onbeschadigd, niet verweerd

#	Type	Referentie	Resultaat
2.1	Puntmonster	mm3	Chrysotiel

Beschrijving	Vinyltegels met lijm
Omgeving	Binnen
Primaire drager	Vloer
Asbestmateriaal	Prefab - afwerking - Tegel
Bindmiddel van asbestmateriaal	Kunststof of -hars
Gebondenheid op basis van bindmiddel	Hecht
Hoeveelheid (oppervlakte - dikte - aantal)	• 6,00 m <sup>2</sup> - 0,50 cm - 1 stuk

- Zorg voor een veilig beheer. Vermijd het beschadigen van het asbestmateriaal. Controleer de toestand jaarlijks op wijzigingen.

- Hermetische zone (erkend asbestverwijderaars)  
Het is niet mogelijk de tegels te verwijderen zonder asbestemissie te veroorzaken.

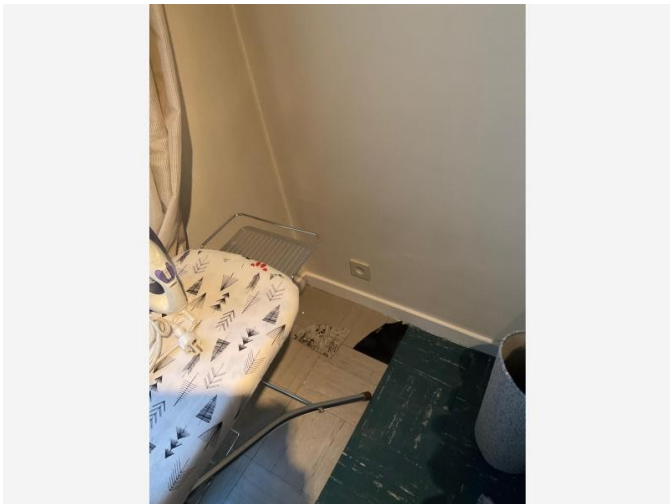
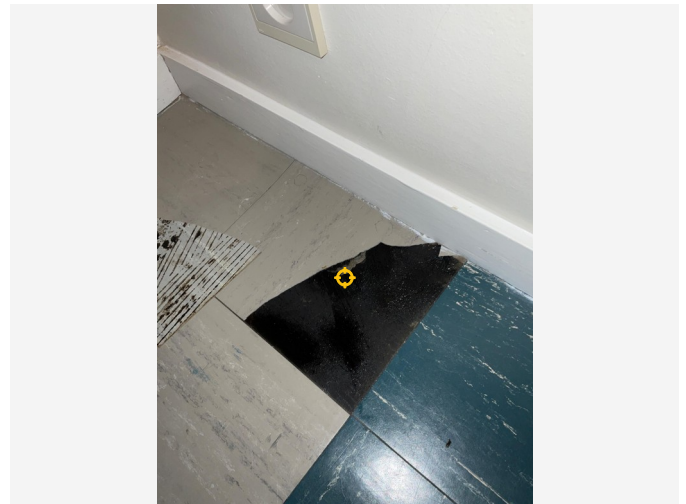
Het asbestmateriaal valt onder de mijlpaal van 2040.

Eindbeoordeling materiaalrisico	Zeer laag materiaalrisico en/of zeer lage kans op vezelvrijgave
---------------------------------	---

Gebondenheid	Categorie 1: hechtgebonden in oorsprong
Asbestsoort (vezeltype)	Alleen chrysotiel
Asbestconcentratie	Laag (< 50%)
Afschermingsgraad van het gehele materiaal	Enkel randen niet afgeschermd maar geen contact met binnenluchtstromen
Toestand van het materiaal	Onbeschadigd, niet verweerd

#	Type	Referentie	Resultaat
3.1	Puntmonster	mm4	Chrysotiel

Beschrijving	Zwarte Lijmlaag
Omgeving	Binnen
Primaire drager	Vloer
Asbestmateriaal	In-situ afwerkingslagen - Lijmlaag
Bindmiddel van asbestmateriaal	Lijm
Gebondenheid op basis van bindmiddel	Hecht
Hoeveelheid (oppervlakte - dikte - aantal)	• 6,00 m <sup>2</sup> - 0,10 mm - 1 stuk

- Zorg voor een veilig beheer. Vermijd het beschadigen van het asbestmateriaal. Controleer de toestand jaarlijks op wijzigingen.

- Hermetische zone (erkend asbestverwijderaar)  
Het is niet mogelijk de tegels te verwijderen zonder asbestemissie te veroorzaken.

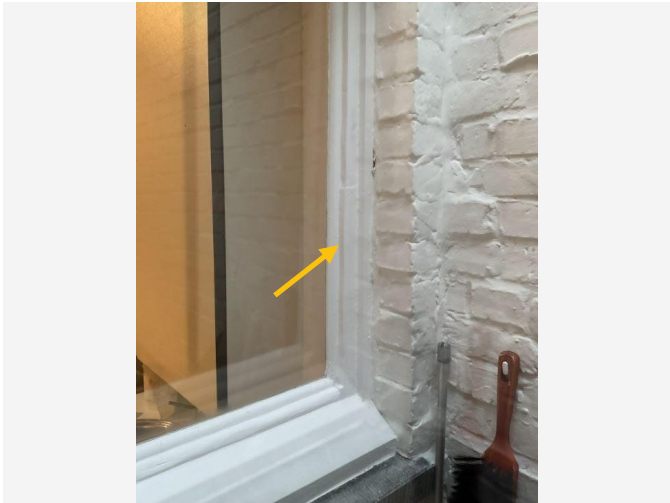
Dit ramen zijn afgewerkt met siliconen, wat resulteert in een mastiektoeepassing die niet als asbestverdacht wordt beschouwd. Bovendien was deze toepassing flexibel en kon deze gemakkelijk terugkeren naar zijn oorspronkelijke vorm. De andere ram

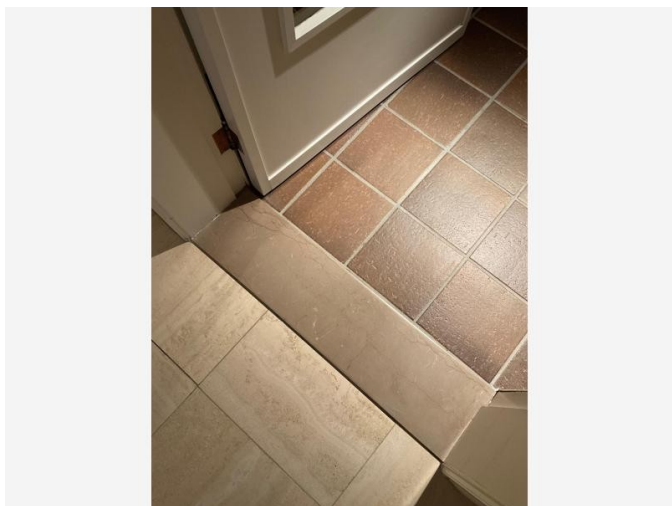
De aangetroffen dorpels zijn van natuursteen en hierdoor niet verdacht.

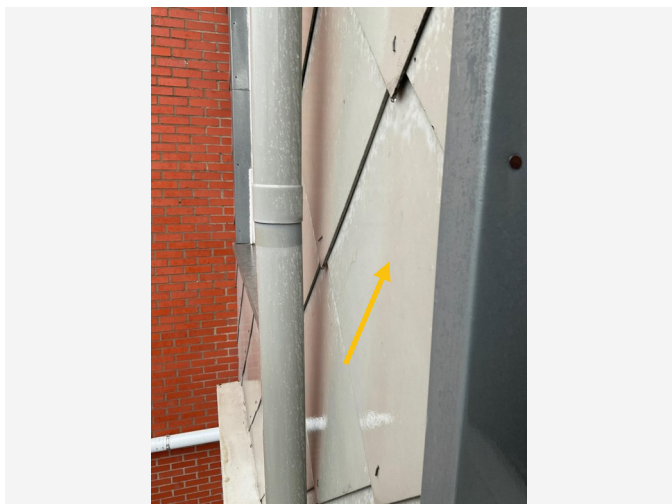
De leien aan de achterzijde van het gebouw behoren tot de gemeenschap en kunnen mogelijk asbest bevatten. Deze leien vallen echter buiten het bereik van deze opdracht.

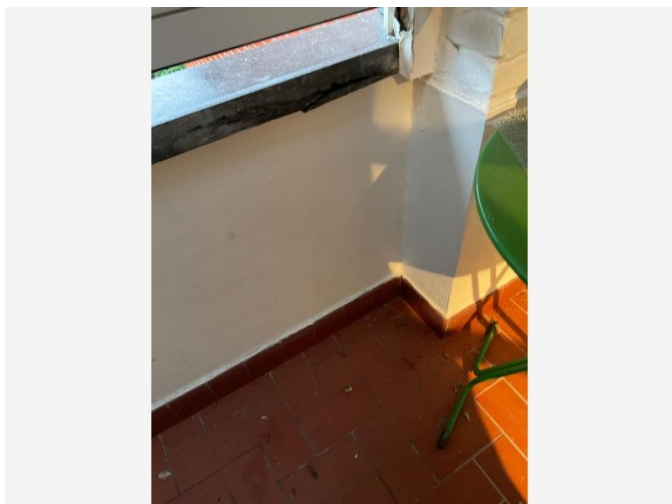
Staalname niet mogelijk zonder tegels uit te breken. Indien in de toekomst bij renovatiewerken de tegels uitgebroken worden is het aan te raden eerst een monsteranalyse van de tegellijm uit te voeren.

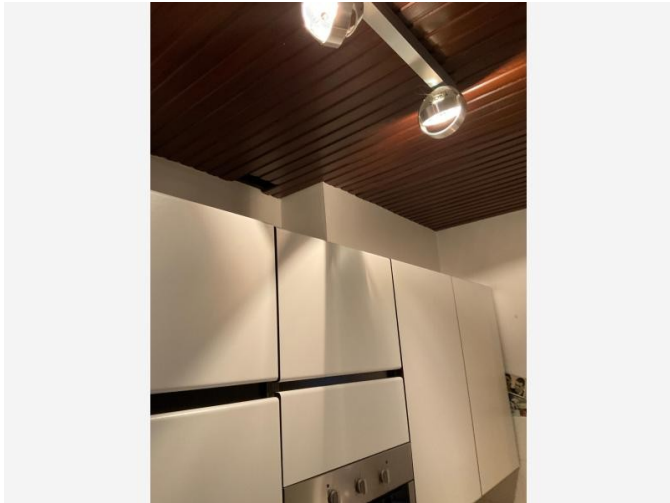
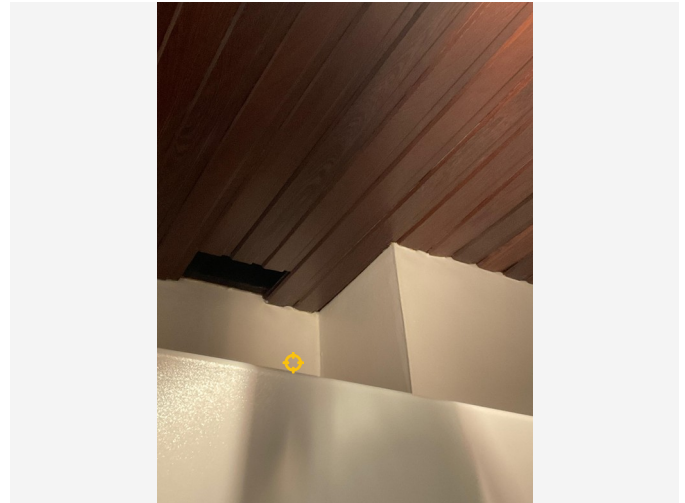
Geen asbest

#	Type	Referentie	Resultaat
8.1	Mengmonster	mm1	Geen asbest

Beschrijving	Pleister muur
Omgeving	Binnen
Primaire drager	Binnenwand
Bindmiddel van materiaal	Gips - kalk

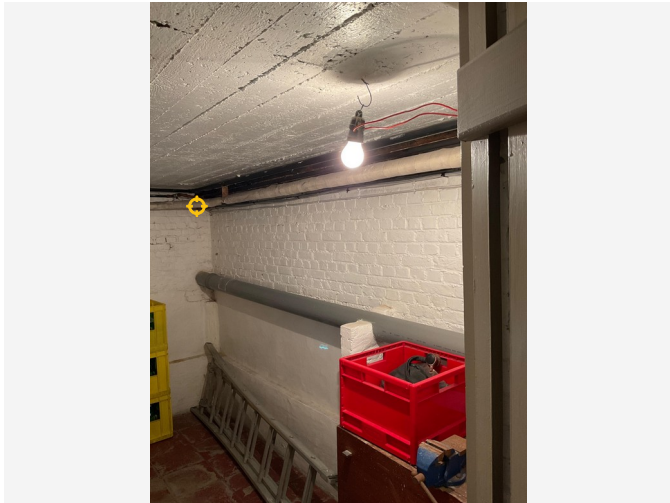
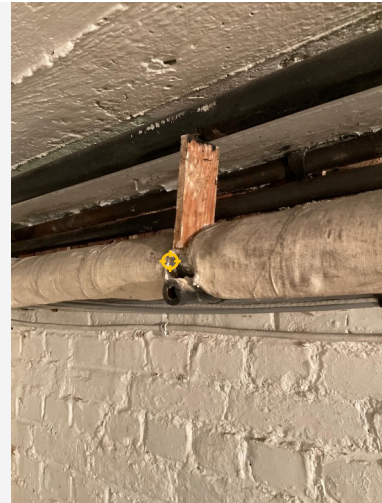
Geen asbest

#	Type	Referentie	Resultaat
9.1	Mengmonster	mm5	Geen asbest

Beschrijving	Leidingisolatie
Omgeving	Binnen
Primaire drager	Ruimteverwarming
Bindmiddel van materiaal	Gips - kalk

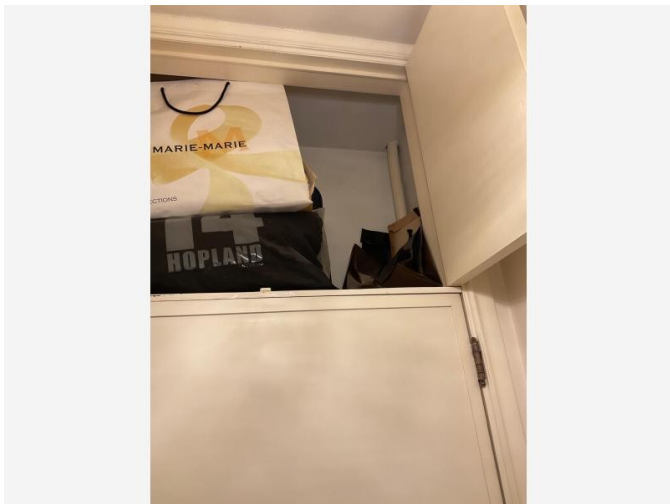
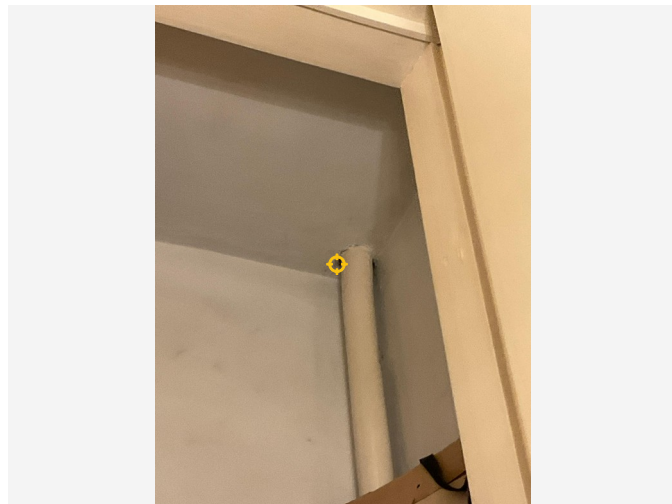
Geen asbest

#	Type	Referentie	Resultaat
10.1	Mengmonster	mm2	Geen asbest

Beschrijving	Pleister plafond
Omgeving	Binnen
Primaire drager	Plafond
Bindmiddel van materiaal	Gips - kalk
