Asbestinventarisatetest

Visserslaan 38/G001, 8660 De Panne

Attestnummer : 20240605-000093.000

Uitgegeven op : 05.06.2024

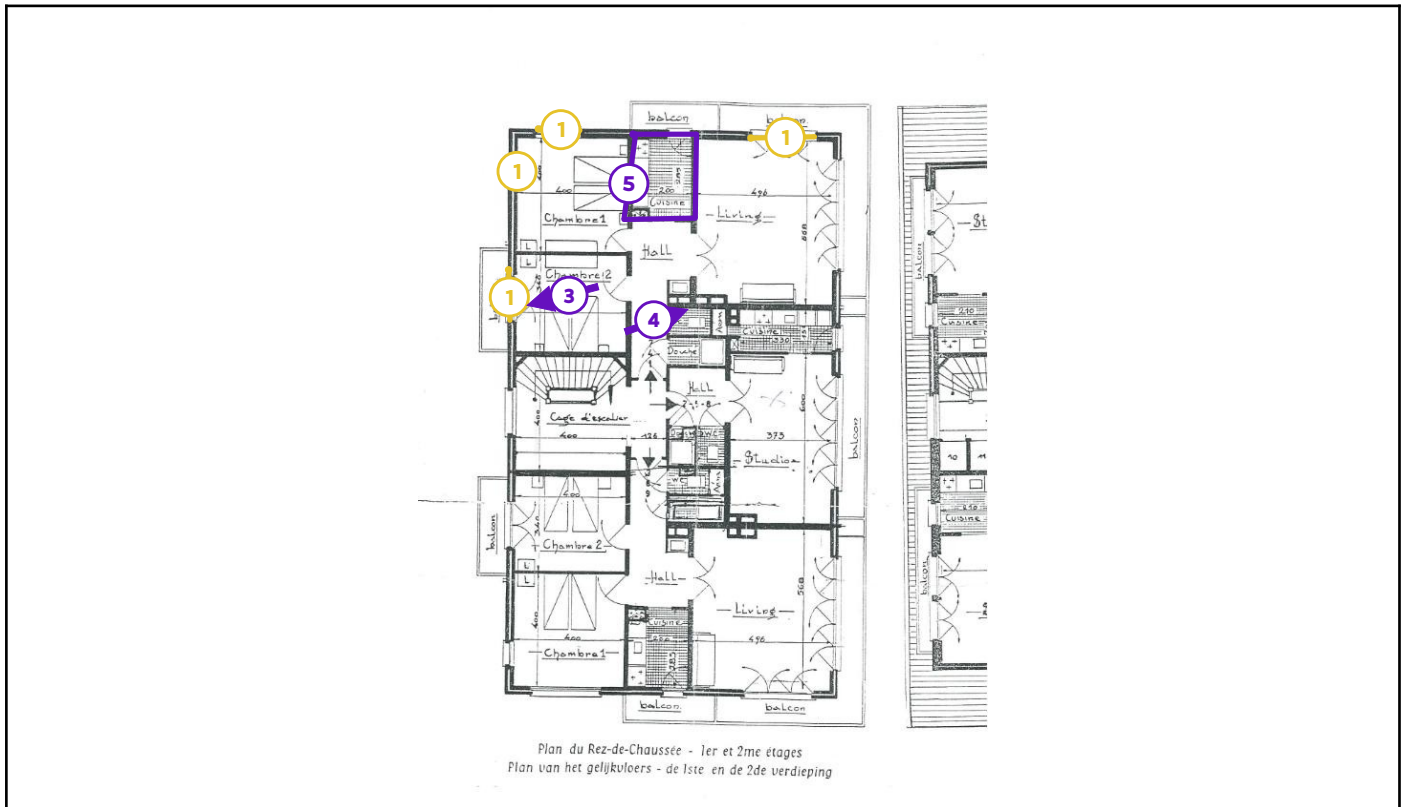
Plan 1.3: Soleil d'Or G003 - Plan

Beschrijving	Type	Actie
1. Daamorpels binnen	Asbestmateriaal	Zorgvuldig beheren
3. Oude radiator	Advies	-
4. CV ketel	Advies	-
5. Koeken	Advies	-

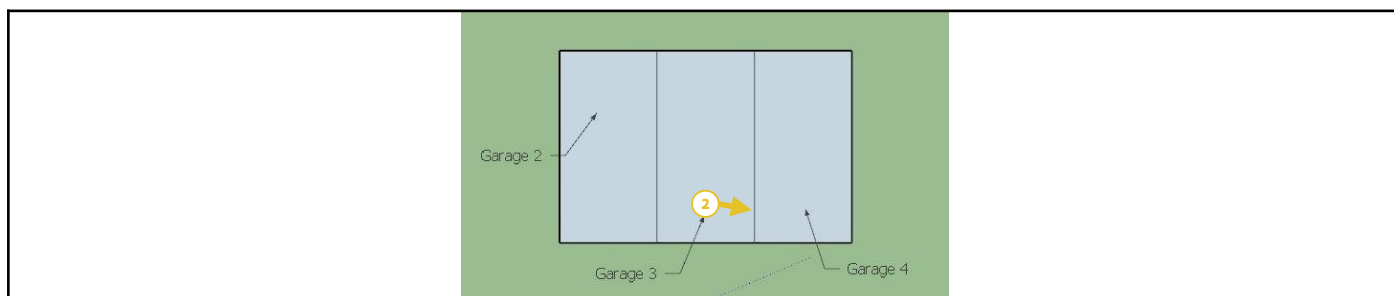
Plan 1.7: Garage

Beschrijving	Type	Actie
2. Bakeliet toepassing kelder	Asbestmateriaal	Zorgvuldig beheren

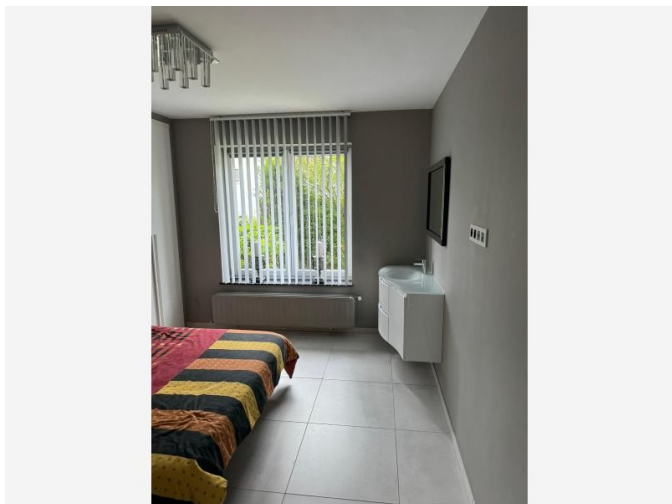
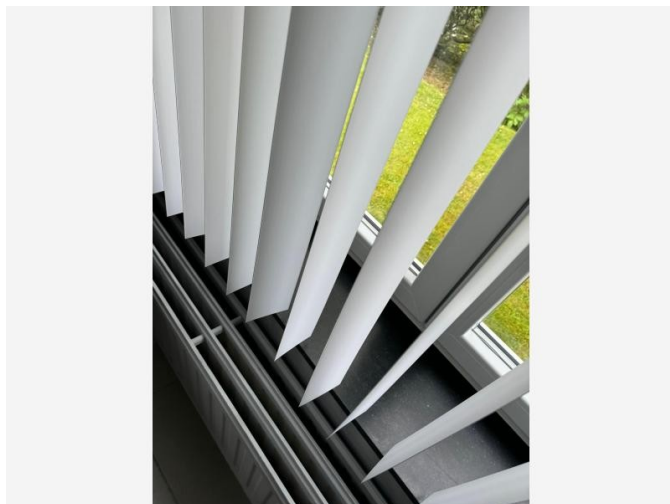
Het asbestmateriaal valt onder de mijlpaal van 2040.

Eindbeoordeling materiaalisico	Laag materiaalisico en/of verlaagde kans op vezelvrijgave
--------------------------------	---

Gebondenheid	Categorie 1: hechtgebonden in oorsprong
Asbestsoort (vezeltype)	Alleen chrysotiel
Asbestconcentratie	Laag (< 50%)
Afschermingsgraad van het gehele materiaal	Geheel of deels (ook) vrij aan binnenluchtstromen
Toestand van het materiaal	Onbeschadigd, niet verweerd

Beschrijving	Daamdorpels binnen
Omgeving	Binnen
Primaire drager	Wandopening verticaal (raam, deur, ...)
Asbestmateriaal	Plaat, paneel, tablet - Type Massal
Bindmiddel van asbestmateriaal	Cement
Gebondenheid op basis van bindmiddel	Hecht
Hoeveelheid (oppervlakte - dikte - aantal)	• 6,42 m ² - 2,00 cm - 1 stuk
Totaal volume	0,128 m ³
Eenvoudig bereikbaar	Ja

- Zorg voor een veilig beheer. Vermijd het beschadigen van het asbestmateriaal. Controleer de toestand jaarlijks op wijzigingen.
- Zorg voor een veilig beheer en verwijder dit asbestmateriaal wanneer het bij werken eenvoudig bereikbaar wordt. Controleer de toestand jaarlijks op wijzigingen.

- Eenvoudige handelingen: mag via doe-het-zelf of door werknemer(s) met opleidingsattest eenvoudige handelingen
Deze toepassing kan verwijderd worden aan de hand van een eenvoudige handeling, echter dient er wel rekening gehouden te worden met de PBM's en een correct afvalbeheer. Vergeet de toepassing zeker ook niet te fixeren.
- Eenvoudige handelingen: enkel door erkend asbestverwijderaer
Deze toepassing kan verwijderd worden aan de hand van een eenvoudige handeling, echter dient er wel rekening gehouden te worden met de PBM's en een correct afvalbeheer. Vergeet de toepassing zeker ook niet te fixeren.

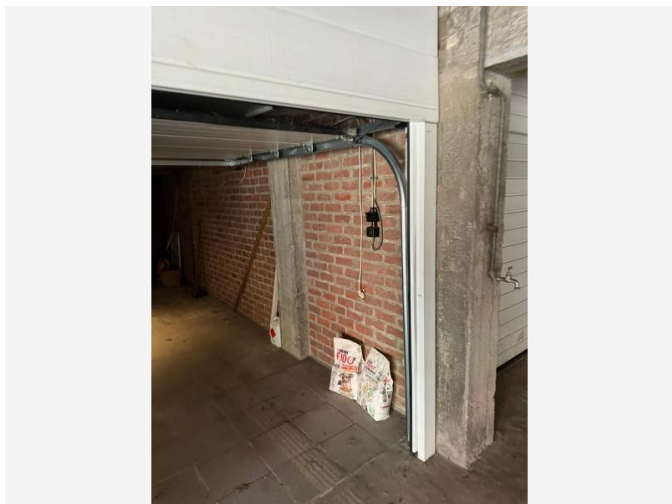
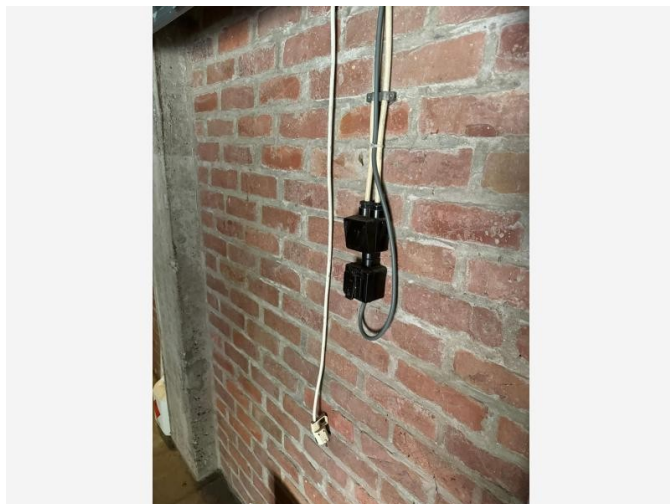
Het asbestmateriaal valt onder de mijlpaal van 2040.

Eindbeoordeling materiaalrisico	Laag materiaalrisico en/of verlaagde kans op vezelvrijgave
---------------------------------	--

Gebondenheid	Categorie 1: hechtgebonden in oorsprong
Asbestsoort (vezeltype)	Crocidoliet aanwezig
Asbestconcentratie	Laag (< 50%)
Afschermingsgraad van het gehele materiaal	Geheel of deels (ook) vrij aan de binnenlucht
Toestand van het materiaal	Onbeschadigd, niet verweerd

Beschrijving	Bakeliet toepassing kelder
Omgeving	Binnen
Primaire drager	Binnenwand
Asbestmateriaal	Plaat, paneel, tablet - Type Bakeliet
Bindmiddel van asbestmateriaal	Kunststof of -hars
Gebondenheid op basis van bindmiddel	Hecht
Hoeveelheid (oppervlakte - dikte - aantal)	• 0,05 m ² - 2,00 cm - 2 stuks
Totaal volume	0,002 m ³
Eenvoudig bereikbaar	Ja

- Zorg voor een veilig beheer. Vermijd het beschadigen van het asbestmateriaal. Controleer de toestand jaarlijks op wijzigingen.
- Zorg voor een veilig beheer en verwijder dit asbestmateriaal wanneer het bij werken eenvoudig bereikbaar wordt. Controleer de toestand jaarlijks op wijzigingen.

- Eenvoudige handelingen: mag via doe-het-zelf of door werknemer(s) met opleidingsattest eenvoudige handelingen
Deze toepassing kan verwijderd worden aan de hand van een eenvoudige handeling, echter dient er wel rekening gehouden te worden met de PBM's en een correct afvalbeheer. Vergeet de toepassing zeker ook niet te fixeren.
- Eenvoudige handelingen: enkel door erkend asbestverwijderaer
Deze toepassing kan verwijderd worden aan de hand van een eenvoudige handeling, echter dient er wel rekening gehouden te worden met de PBM's en een correct afvalbeheer. Vergeet de toepassing zeker ook niet te fixeren.

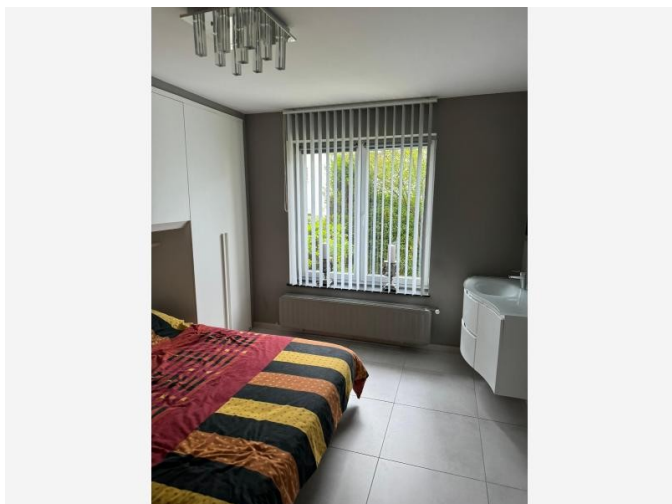
in dit type radiator kunnen asbesthoudende pakkingen aanwezig zijn tussen de elementen. Monsternamen niet mogelijk zonder blijvende schade aan te brengen

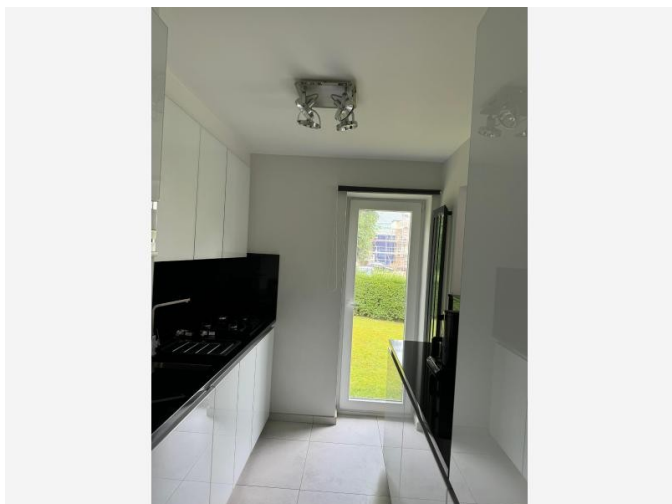
De keuken werd vernieuwd zie bewijsdocument.

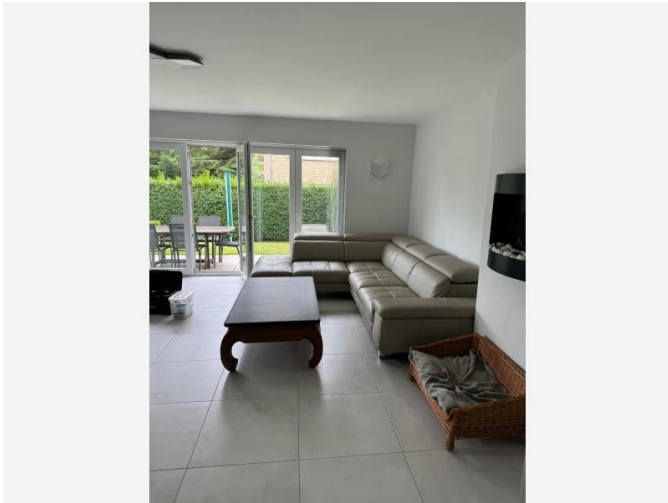
De vloer is voorzien van vloertegels, deze zijn niet asbestverdacht. Echter dient er een destructief onderzoek te gebeuren om vast te stellen wat er zich onder deze tegels bevindt.

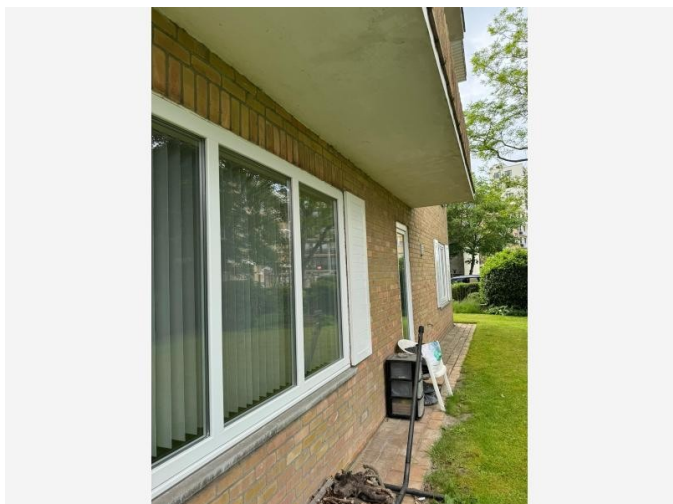
De ramen werden vernieuwd, alsook de dichtingen rond de ramen.

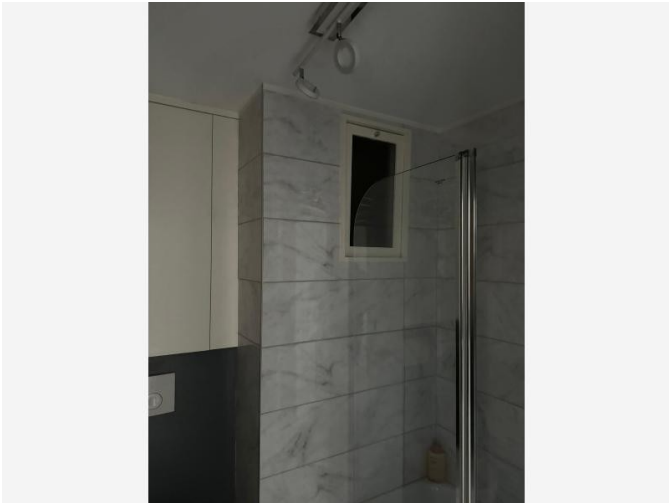
De wandtegels zijn niet asbestverdacht, een verder destructief onderzoek is nodig om vast te stellen wat er achter deze wandtegels bevindt.

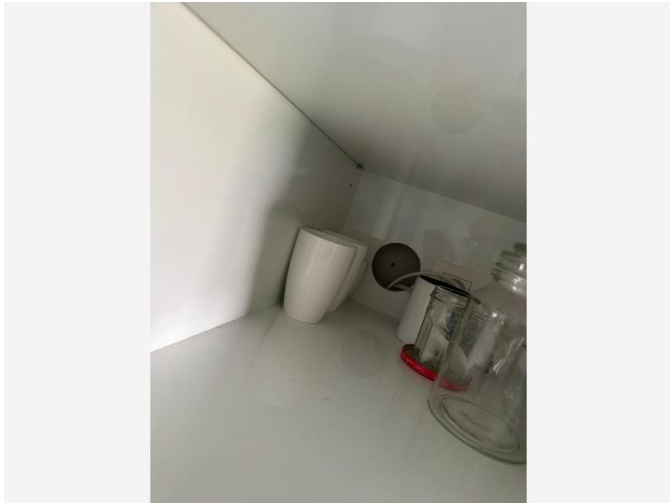
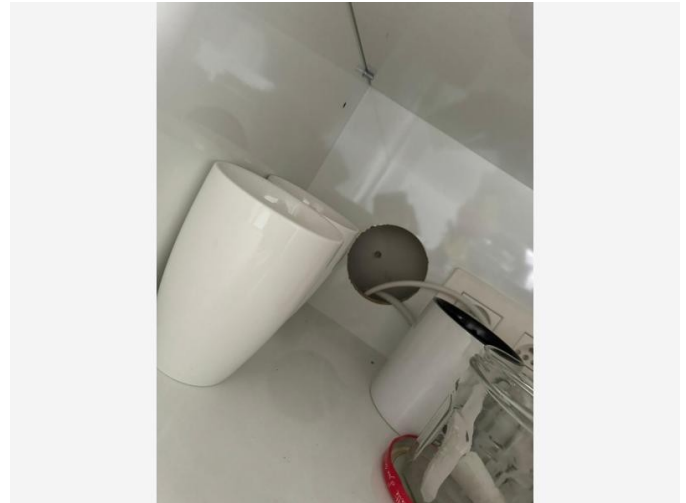
Geen asbest

#	Type	Referentie	Resultaat
9.1	Mengmonster	8181-1	Geen asbest

Beschrijving	Pleisterwerk muren
Omgeving	Binnen
Primaire drager	Binnenwand
Bindmiddel van materiaal	Gips - kalk

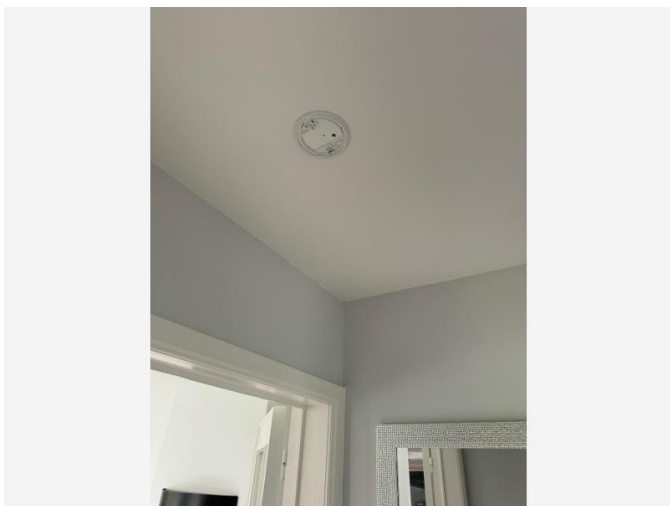
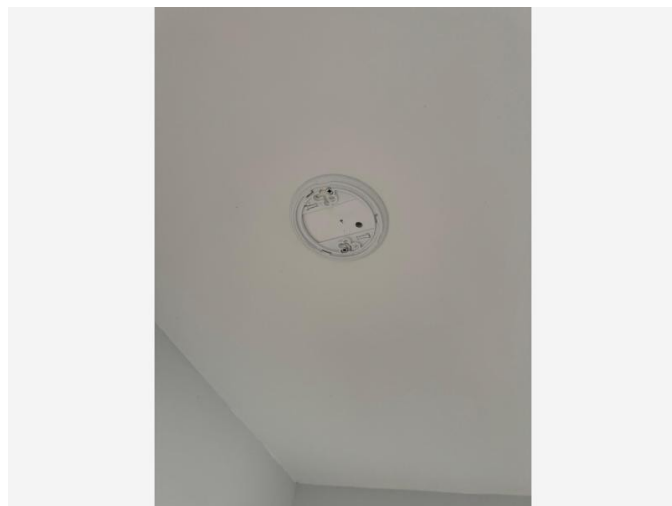
Geen asbest

#	Type	Referentie	Resultaat
10.1	Mengmonster	8181-2	Geen asbest

Beschrijving	Pleisterwerk plafond
Omgeving	Binnen
Primaire drager	Plafond
Bindmiddel van materiaal	Gips - kalk
