Asbestinventarisatetest

Sulferbergstraat 71, 8954 Heuvelland

Attestnummer : 20241207-000100.000

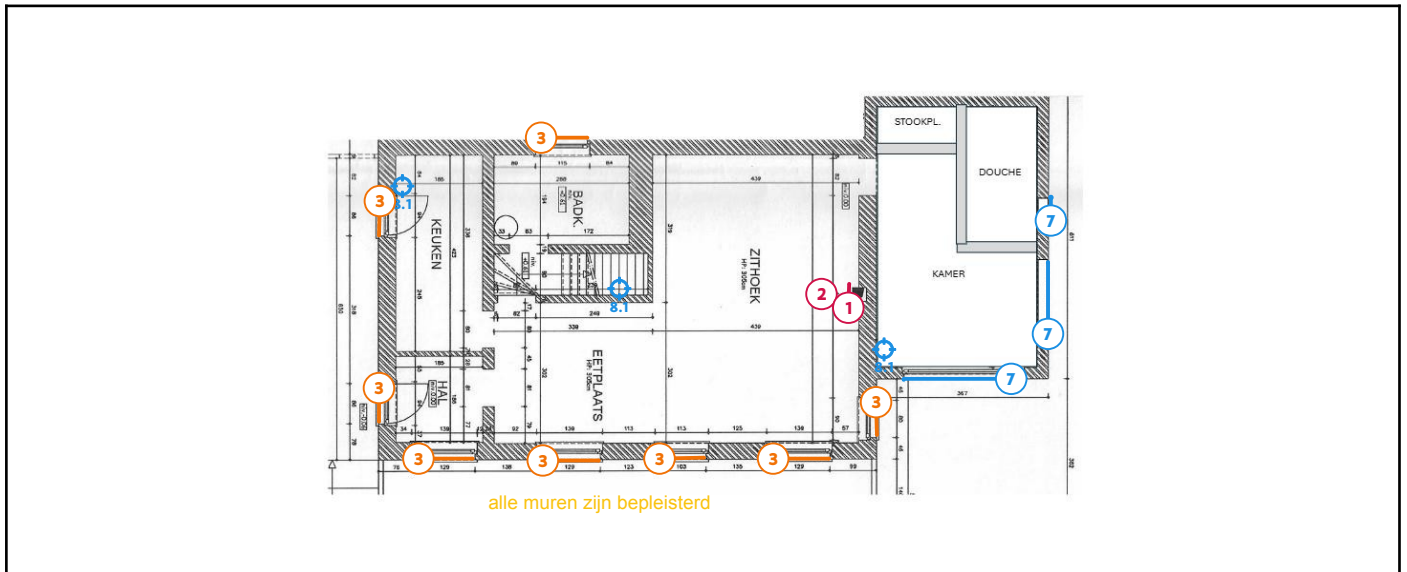
Plan 1.1: gelijkvloers

Beschrijving	Type	Actie
1. dichtingskoord kachel	Asbestmateriaal	Dringend verwijderen
2. dichtingskoord kachel	Asbestmateriaal	Dringend verwijderen
3. mastiek - kader / gevel	Asbestmateriaal	Verwijderen
7. mastiek - kader / gevel	Geen asbest	-
8. pleisterwerk - muren	Geen asbest	-
8.1 Code: 34169-MM01	Mengmonster	-

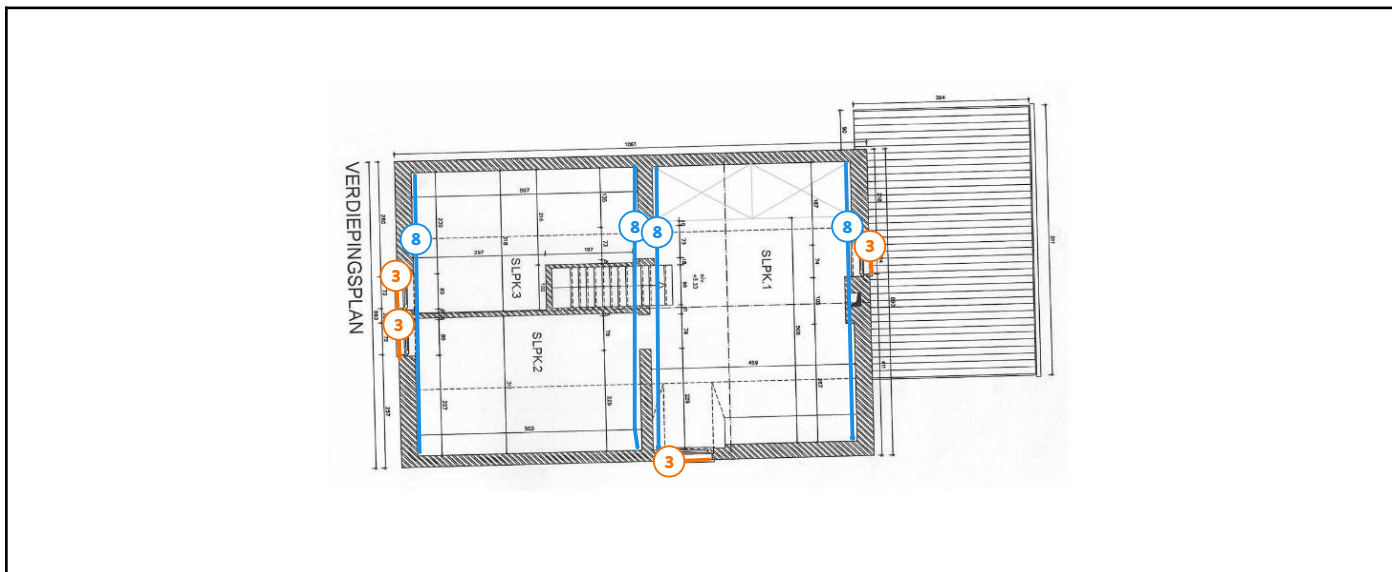
Plan 1.2: zolder

Beschrijving	Type	Actie
3. mastiek - kader / gevel	Asbestmateriaal	Verwijderen
8. pleisterwerk - muren	Geen asbest	-

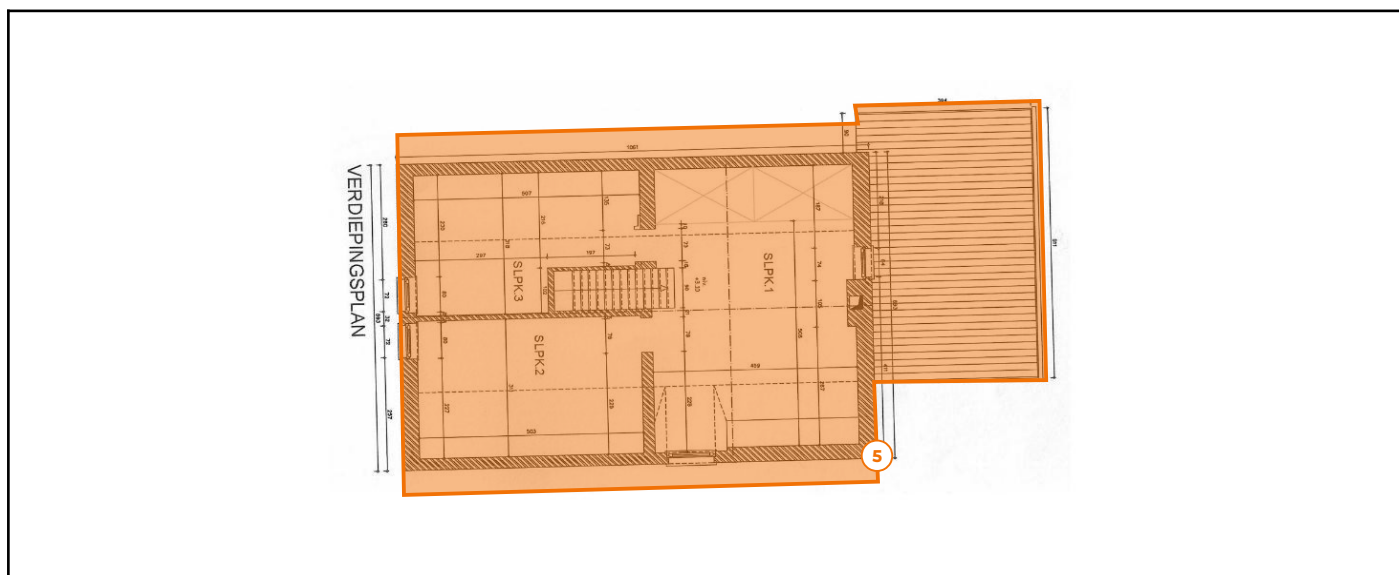
Plan 1.3: dak

Beschrijving	Type	Actie
5. onderdakplaten	Asbestmateriaal	Maatregelen nemen

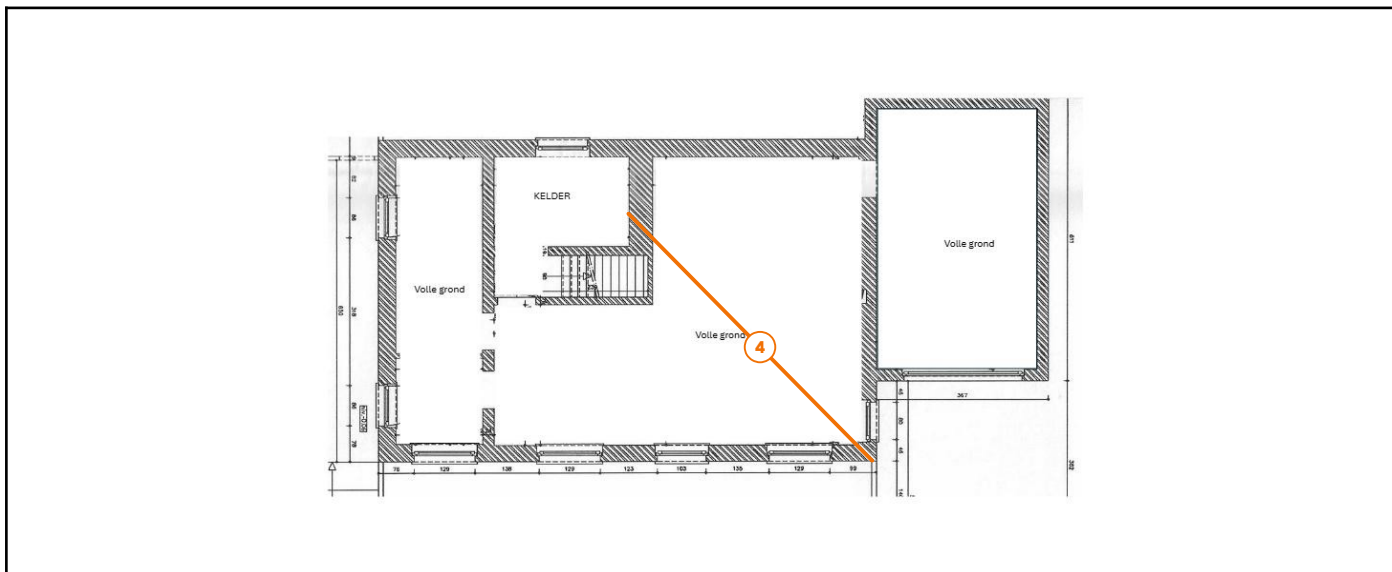
Plan 1.4: kelder

Beschrijving	Type	Actie
4. trekbuis	Asbestmateriaal	Maatregelen nemen

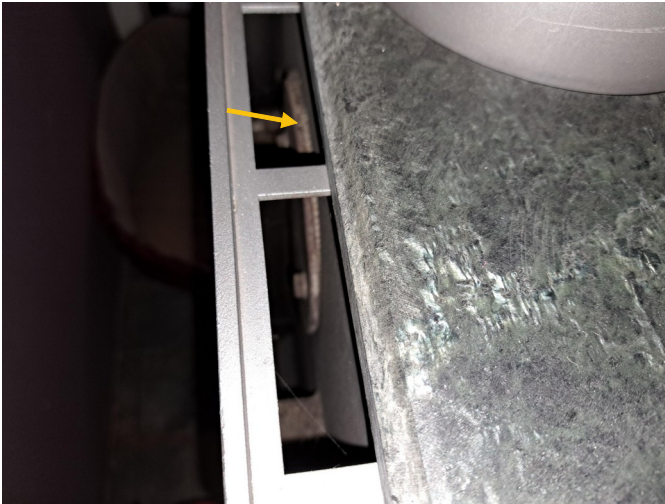
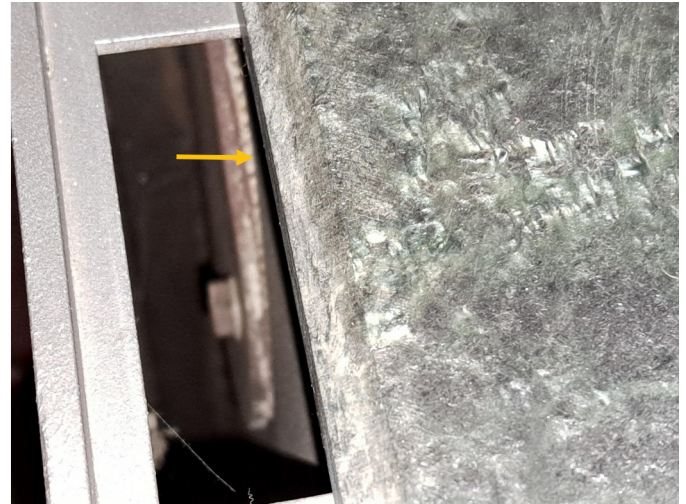
Eindbeoordeling materiaalrisico	Hoog materiaalrisico en/of hoge kans op vezelvrijgave
---------------------------------	---

Gebondenheid	Categorie 3: niet-hechtgebonden met weinig of geen matrix
Asbestsoort (vezeltype)	Alleen chrysotiel
Asbestconcentratie	Hoog ($\geq 50\%$)
Afschermingsgraad van het gehele materiaal	Geheel of deels (ook) vrij aan binnenluchtstromen
Toestand van het materiaal	Licht beschadigd, licht verweerd. Intact calciumsilicaatmateriaal of categorie III 'gebondenheid'

Beschrijving	dichtingskoord kachel
Omgeving	Binnen
Primaire drager	Ruimteverwarming
Asbestmateriaal	Koord, lint, band, strip
Bindmiddel van asbestmateriaal	Weinig of geen bindmiddel (textiel, bevlokkings, ...)
Gebondenheid op basis van bindmiddel	Niet-hechtgebonden
Hoeveelheid (lengte - omtrek - aantal)	<ul style="list-style-type: none">• 0,60 m - 3,00 cm - 1 stuk
Totale oppervlakte	0,018 m ²
Eenvoudig bereikbaar	Ja
Bevestigingswijze	<ul style="list-style-type: none">• Geklemd
Identificatiemethode	Vaststelling zonder monsternamen
Destructieve handeling voor identificatie	Nee

Dringend verwijderen

- Zorg voor een veilig beheer. Vermijd het beschadigen van het asbestmateriaal. Controleer de toestand jaarlijks op wijzigingen.
- Verwijder dit asbestmateriaal zo snel mogelijk. Volg de toestand goed op.

- Eenvoudige handelingen: mag via doe-het-zelf of door werknemer(s) met opleidingsattest eenvoudige handelingen
Beschermt u met een FFP3-mondmasker, wegwerpoverall en -handschoenen en afspoelbaar schoeisel
Geen minderjarigen of derden toelaten tijdens verwijdering
Gebruik PE-folie en zakken om loskomende deeltjes en afval op te vangen en te verpakken
Gebruik fixeermiddel om het asbestmateriaal eerst te fixeren
Informeert u hoe u het asbestmateriaal veilig kan demonteren zonder te breken

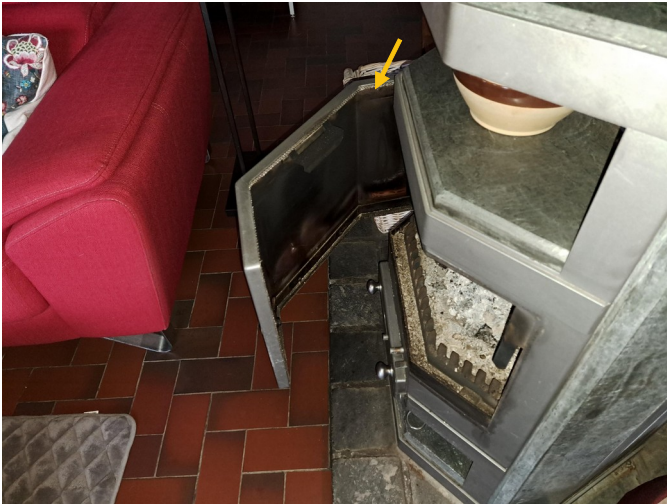
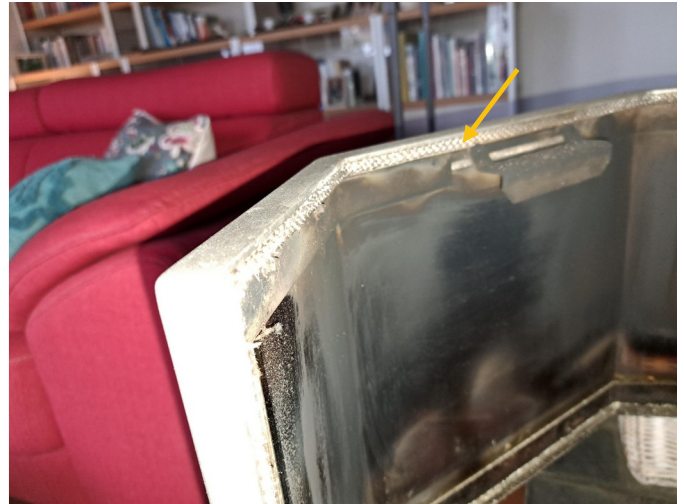
Eindbeoordeling materiaalrisico	Hoog materiaalrisico en/of hoge kans op vezelvrijgave
---------------------------------	---

Gebondenheid	Categorie 3: niet-hechtgebonden met weinig of geen matrix
Asbestsoort (vezeltype)	Alleen chrysotiel
Asbestconcentratie	Hoog ($\geq 50\%$)
Afschermingsgraad van het gehele materiaal	Geheel of deels (ook) vrij aan binnenluchtstromen
Toestand van het materiaal	Licht beschadigd, licht verweerd. Intact calciumsilicaatmateriaal of categorie III 'gebondenheid'

Beschrijving	dichtingskoord kachel
Omgeving	Binnen
Primaire drager	Ruimteverwarming
Asbestmateriaal	Koord, lint, band, strip
Bindmiddel van asbestmateriaal	Weinig of geen bindmiddel (textiel, bevolking, ...)
Gebondenheid op basis van bindmiddel	Niet-hechtgebonden
Hoeveelheid (lengte - omtrek - aantal)	<ul style="list-style-type: none">• 1,80 m - 3,00 cm - 1 stuk
Totale oppervlakte	0,054 m ²
Eenvoudig bereikbaar	Ja
Bevestigingswijze	<ul style="list-style-type: none">• Geklemd
Identificatiemethode	Vaststelling zonder monstername
Destructieve handeling voor identificatie	Nee

Dringend verwijderen

- Zorg voor een veilig beheer. Vermijd het beschadigen van het asbestmateriaal. Controleer de toestand jaarlijks op wijzigingen.
- Verwijder dit asbestmateriaal zo snel mogelijk. Volg de toestand goed op.

- Eenvoudige handelingen: mag via doe-het-zelf of door werknemer(s) met opleidingsattest eenvoudige handelingen
Beschermt u met een FFP3-mondmasker, wegwerpoverall en -handschoenen en afspoelbaar schoeisel
Geen minderjarigen of derden toelaten tijdens verwijdering
Gebruik PE-folie en zakken om loskomende deeltjes en afval op te vangen en te verpakken
Gebruik fixeermiddel om het asbestmateriaal eerst te fixeren
Informeert u hoe u het asbestmateriaal veilig kan demonteren zonder te breken

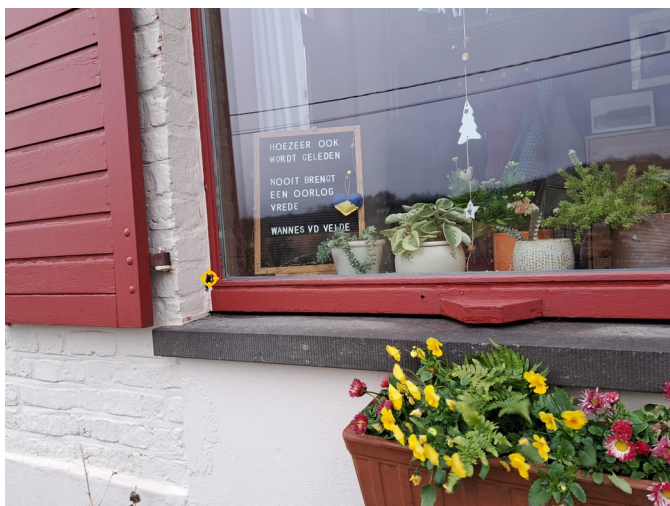
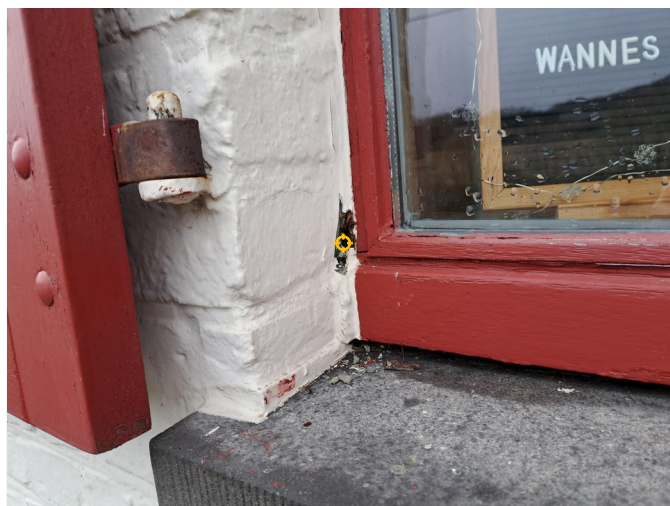
Eindbeoordeling materiaalrisico	Verhoogd materiaalrisico en/of verhoogde kans op vezelvrijgave
---------------------------------	--

Gebondenheid	Categorie 1: hechtgebonden in oorsprong
Asbestsoort (vezeltype)	Alleen chrysotiel
Asbestconcentratie	Laag (< 50%)
Afschermingsgraad van het gehele materiaal	Geheel of deels vrij aan de buitenlucht
Toestand van het materiaal	Matig beschadigd, matig verweerd

#	Type	Referentie	Resultaat
3.1	Mengmonster	34169-MM02	Chrysotiel

Beschrijving	mastiek - kader / gevel
Omgeving	Buiten
Primaire drager	Wandopening verticaal (raam, deur, ...)
Asbestmateriaal	In-situ afwerkingslagen - Pasta, stopverf, voegsel, stopsel, vulsel, mastiek, kitten, ...
Bindmiddel van asbestmateriaal	Kitten, mastiek, pasta
Gebondenheid op basis van bindmiddel	Hecht
Hoeveelheid (gewicht - aantal)	<ul style="list-style-type: none">• 10,00 kg - 1 stuk
Totaal gewicht	10,00 kg
Eenvoudig bereikbaar	Ja
Bevestigingswijze	<ul style="list-style-type: none">• Verlijmd, ingegoten, versmeerd
Identificatiemethode	Vaststelling met monstername
Destructieve handeling voor identificatie	Nee
Opmerking	Het betreft alle mastievoegen kader/gevel van hoofdgebouw van de woning

Verwijderen

- Zorg voor een veilig beheer. Vermijd het beschadigen van het asbestmateriaal. Controleer de toestand jaarlijks op wijzigingen.
- Verwijder dit asbestmateriaal zo snel mogelijk. Volg de toestand goed op.

- Eenvoudige handelingen: mag via doe-het-zelf of door werknemer(s) met opleidingsattest eenvoudige handelingen
Beschermt u met een FFP3-mondmasker, wegwerpoverall en -handschoenen en afspoelbaar schoeisel
Geen minderjarigen of derden toelaten tijdens verwijdering
Gebruik PE-folie en zakken om loskomende deeltjes en afval op te vangen en te verpakken
Gebruik fixeermiddel om het asbestmateriaal eerst te fixeren
Informeer u hoe u het asbestmateriaal veilig kan demonteren zonder te breken

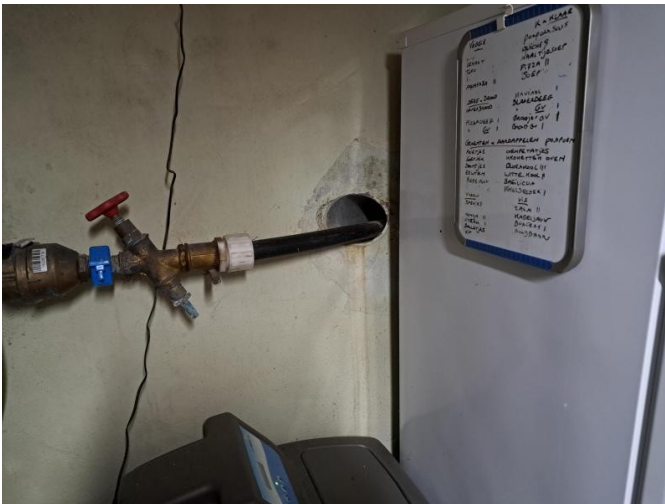
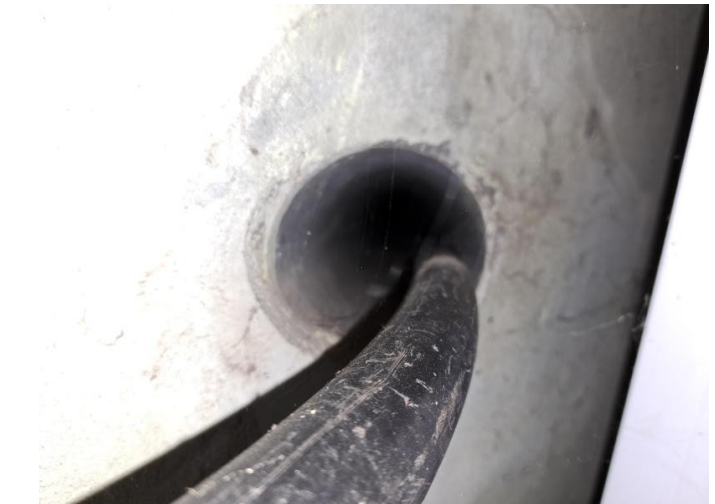
Eindbeoordeling materiaalrisico	Verhoogd materiaalrisico en/of verhoogde kans op vezelvrijgave
---------------------------------	--

Gebondenheid	Categorie 1: hechtgebonden in oorsprong
Asbestsoort (vezeltype)	Crocidoliet aanwezig
Asbestconcentratie	Laag (< 50%)
Afschermingsgraad van het gehele materiaal	Geheel of deels (ook) vrij aan de binnenlucht
Toestand van het materiaal	Licht beschadigd, licht verweerd. Intact calciumsilicaatmateriaal of categorie III 'gebondenheid'

Beschrijving	trekbuis
Omgeving	Binnen
Primaire drager	Vloer
Asbestmateriaal	Buis, koker, leiding, pijp, doorvoer
Bindmiddel van asbestmateriaal	Cement
Gebondenheid op basis van bindmiddel	Hecht
Hoeveelheid (lengte - omtrek - dikte - aantal)	<ul style="list-style-type: none">• 10,00 m - 50,00 cm - 1,00 cm - 1 stuk
Totaal volume	0,05 m ³
Eenvoudig bereikbaar	Nee <ul style="list-style-type: none">• Het asbestmateriaal is bedekt (uitgezonderd laag verf, coating, behang, kunststof, textiel) en het wegnemen van het bedekkende materiaal kan niet zonder het bedekkende materiaal te beschadigen.
Bevestigingswijze	<ul style="list-style-type: none">• Geklemd
Identificatiemethode	Vaststelling zonder monsternamen
Destructieve handeling voor identificatie	Nee
Opmerking	lengte vermoedelijk

Maatregelen nemen

- Zorg voor een veilig beheer en verwijder dit asbestmateriaal wanneer het bij werken eenvoudig bereikbaar wordt. Controleer de toestand jaarlijks op wijzigingen.

- Eenvoudige handelingen: mag via doe-het-zelf of door werknemer(s) met opleidingsattest eenvoudige handelingen
Beschermt u met een FFP3-mondmasker, wegwerpoverall en -handschoenen en afspoelbaar schoeisel
Geen minderjarigen of derden toelaten tijdens verwijdering
Gebruik PE-folie en zakken om loskomende deeltjes en afval op te vangen en te verpakken
Gebruik fixeermiddel om het asbestmateriaal eerst te fixeren
Informeer u hoe u het asbestmateriaal veilig kan demonteren zonder te breken
Gebruik natte doeken om eventuele resten en stof weg te nemen

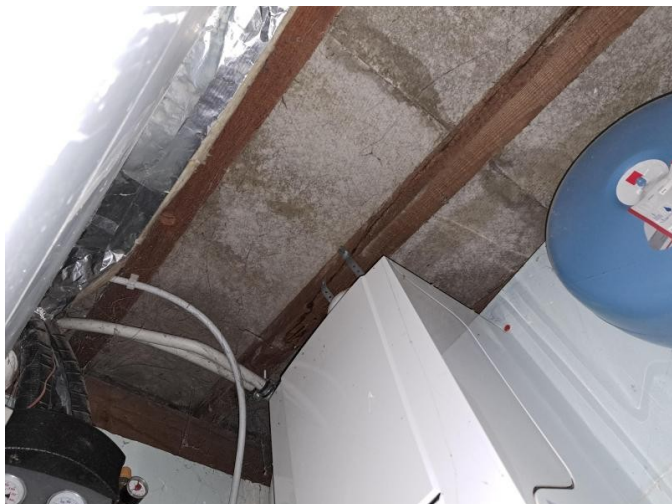
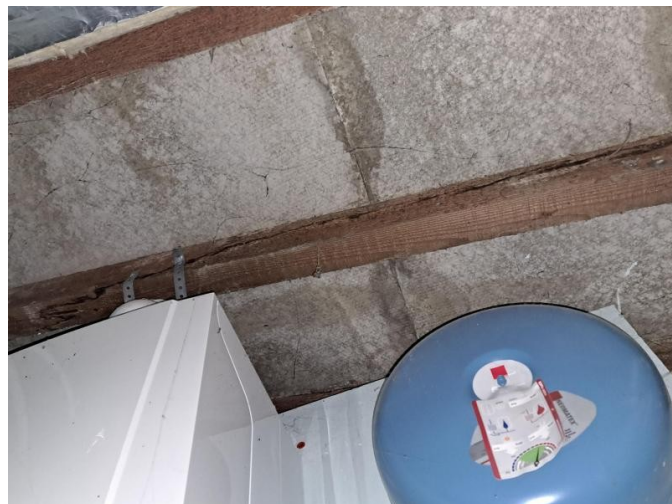
Eindbeoordeling materiaalrisico	Verhoogd materiaalrisico en/of verhoogde kans op vezelvrijgave
---------------------------------	--

Gebondenheid	Categorie 1: hechtgebonden in oorsprong
Asbestsoort (vezeltype)	Crocidoliet aanwezig
Asbestconcentratie	Laag (< 50%)
Afschermingsgraad van het gehele materiaal	Geheel of deels (ook) vrij aan de binnenlucht
Toestand van het materiaal	Licht beschadigd, licht verweerd. Intact calciumsilicaatmateriaal of categorie III 'gebondenheid'

Beschrijving	onderdakplaten
Omgeving	Grenst aan binnen- en buitenlucht
Primaire drager	Schuin dak
Asbestmateriaal	Plaat, paneel, tablet - Type Menuiserite
Bindmiddel van asbestmateriaal	Cement
Gebondenheid op basis van bindmiddel	Hecht
Hoeveelheid (oppervlakte - dikte - aantal)	<ul style="list-style-type: none">• 125,00 m² - 0,30 cm - 1 stuk
Totaal volume	0,375 m ³
Eenvoudig bereikbaar	Nee <ul style="list-style-type: none">• Het asbestmateriaal is bedekt (uitgezonderd laag verf, coating, behang, kunststof, textiel) en het wegnemen van het bedekkende materiaal kan niet zonder het bedekkende materiaal te beschadigen.
Bevestigingswijze	<ul style="list-style-type: none">• Genageld, geniet
Identificatiemethode	Vaststelling zonder monstername
Destructieve handeling voor identificatie	Nee

Maatregelen nemen

- Zorg voor een veilig beheer en verwijder dit asbestmateriaal wanneer het bij werken eenvoudig bereikbaar wordt. Controleer de toestand jaarlijks op wijzigingen.

- Eenvoudige handelingen: mag via doe-het-zelf of door werknemer(s) met opleidingsattest eenvoudige handelingen
Beschermt u met een FFP3-mondmasker, wegwerpoverall en -handschoenen en afspoelbaar schoeisel
Geen minderjarigen of derden toelaten tijdens verwijdering
Gebruik PE-folie en zakken om loskomende deeltjes en afval op te vangen en te verpakken
Gebruik fixeermiddel om het asbestmateriaal eerst te fixeren
Informeer u hoe u het asbestmateriaal veilig kan demonteren zonder te breken
Gebruik natte doeken om eventuele resten en stof weg te nemen

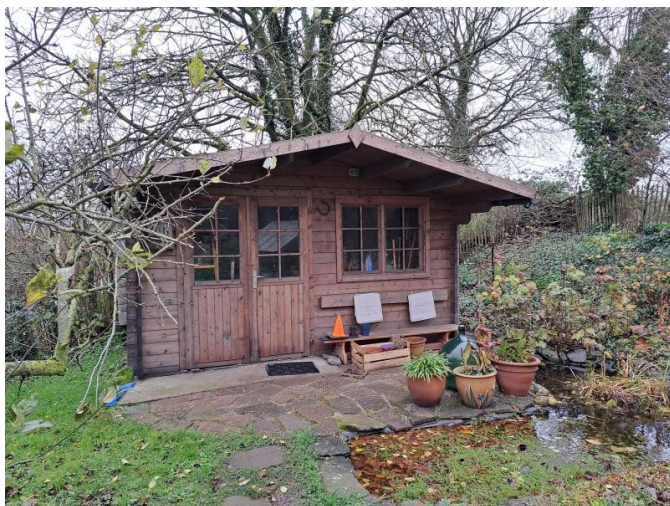
Uitgesloten van inspectie

Bouwjaar: 2005

Constructies gebouwd vanaf 2001 moeten niet onderzocht worden

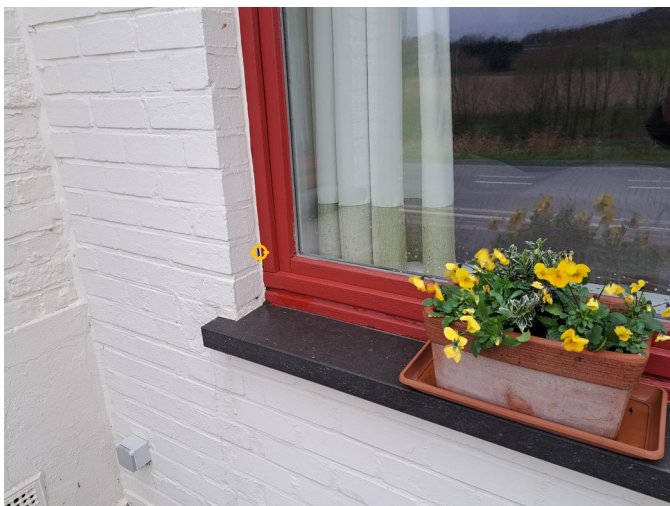
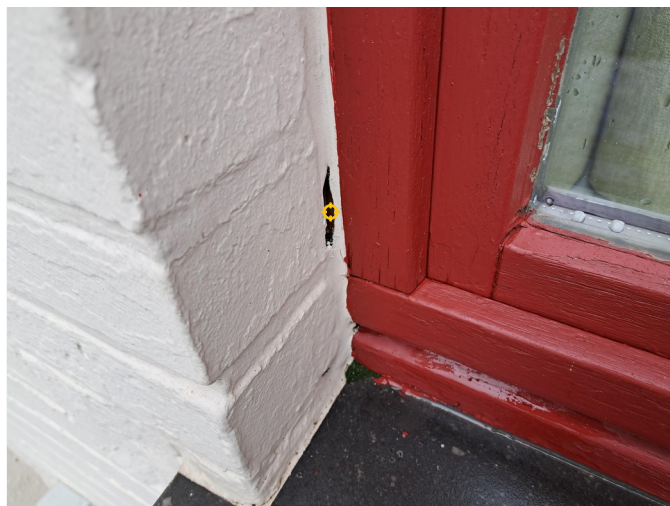
Fiche 7: mastiek - kader / gevel

Geen asbest

#	Type	Referentie	Resultaat
7.1	Mengmonster	34169-MM03	Geen asbest

Beschrijving	mastiek - kader / gevel
Omgeving	Buiten
Primaire drager	Wandopening verticaal (raam, deur, ...)
Bindmiddel van materiaal	Kitten, mastiek, pasta
Gebondenheid op basis van bindmiddel	Hecht
Hoeveelheid (gewicht - aantal)	<ul style="list-style-type: none">• 5,00 kg - 1 stuk
Totaal gewicht	5,00 kg
Identificatiemethode	Vaststelling met monstername
Destructieve handeling voor identificatie	Nee
Opmerking	Het betreft alle mastievoegen kader/gevel van bijgebouw rechts van de woning

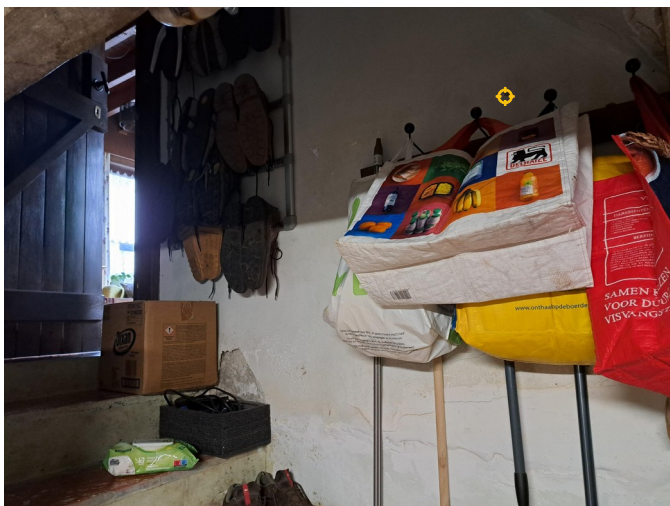
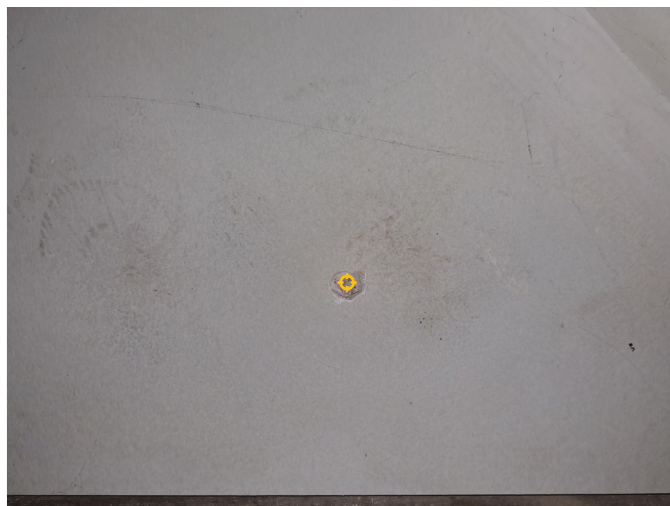
Fiche 8: pleisterwerk - muren

Geen asbest

#	Type	Referentie	Resultaat
8.1	Mengmonster	34169-MM01	Geen asbest

Beschrijving	pleisterwerk - muren
Omgeving	Binnen
Primaire drager	Binnenwand
Bindmiddel van materiaal	Gips - kalk
Gebondenheid op basis van bindmiddel	Niet-hechtgebonden
Hoeveelheid (oppervlakte - dikte - aantal)	• 200,00 m ² - 1,00 cm - 1 stuk
Totaal volume	2,00 m ³
Identificatiemethode	Vaststelling met monstername
Destructieve handeling voor identificatie	Nee
Opmerking	geen pleisterwerk in stookplaats
