# Asbestinventarisatetest

Wijtschatestraat 77, 8953 Heuvelland

Attestnummer : 20241220-000378.000

Uitgegeven op : 20.12.2024

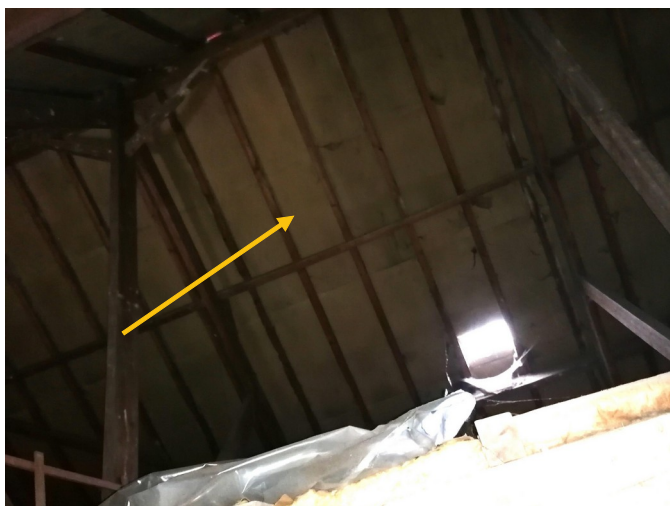
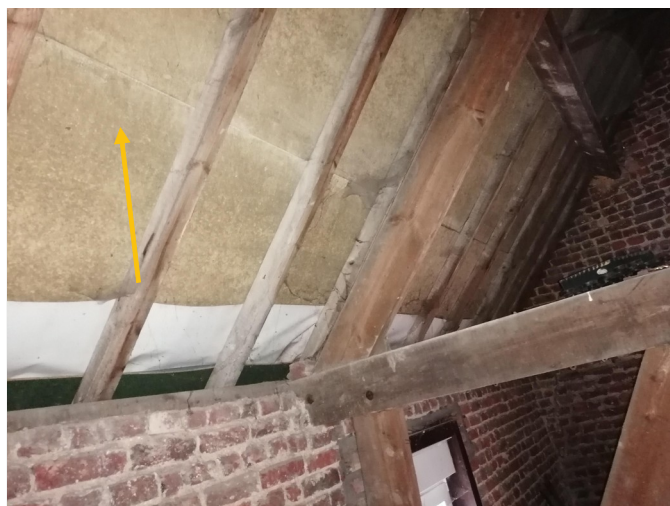
Het asbestmateriaal valt onder de mijlpaal van 2040.

Eindbeoordeling materiaalrisico	Verhoogd materiaalrisico en/of verhoogde kans op vezelvrijgave
---------------------------------	--

Gebondenheid	Categorie 1: hechtgebonden in oorsprong
Asbestsoort (vezeltype)	Crocidoliet aanwezig
Asbestconcentratie	Laag (< 50%)
Afschermingsgraad van het gehele materiaal	Geheel of deels (ook) vrij aan de binnenlucht
Toestand van het materiaal	Licht beschadigd, licht verweerd. Intact calciumsilicaatmateriaal of categorie III 'gebondenheid'

<b>Beschrijving</b>	Onderdak menuiseriet woning
<b>Omgeving</b>	Grenst aan binnen- en buitenlucht
<b>Primaire drager</b>	Schuin dak
<b>Asbestmateriaal</b>	Plaat, paneel, tablet - Type Menuiserite
<b>Bindmiddel van asbestmateriaal</b>	Cement
<b>Gebondenheid op basis van bindmiddel</b>	Hecht
<b>Hoeveelheid (oppervlakte - dikte - aantal)</b>	<ul style="list-style-type: none"><li>• 120,00 m<sup>2</sup> - 0,30 cm - 1 stuk</li></ul>
<b>Totaal volume</b>	0,36 m <sup>3</sup>
<b>Eenvoudig bereikbaar</b>	Nee <ul style="list-style-type: none"><li>• Het asbestmateriaal is bedekt (uitgezonderd laag verf, coating, behang, kunststof, textiel) en het wegnemen van het bedekkende materiaal kan niet zonder het bedekkende materiaal te beschadigen.</li></ul>
<b>Bevestigingswijze</b>	<ul style="list-style-type: none"><li>• Genageld, geniet</li></ul>
<b>Identificatiemethode</b>	Vaststelling zonder monsternamen
<b>Destructieve handeling voor identificatie</b>	Nee

- Zorg voor een veilig beheer en verwijder dit asbestmateriaal wanneer het bij werken eenvoudig bereikbaar wordt. Controleer de toestand jaarlijks op wijzigingen.

- Eenvoudige handelingen: mag via doe-het-zelf of door werknemer(s) met opleidingsattest eenvoudige handelingen  
Bij voorkeur werken te laten uitvoeren door een aannemer met een opleidingsattest eenvoudige handelingen.

Indien u de werken zelf uitvoert: mits voorzorg, (bevochtigen voor afnemen) en zonder breken en mits in acht nemen van persoonlijke bescherming (ppf3 masker en overall)

Dubbel verpakt af te voeren naar een erkend afvalpunt.

Uit te voeren door een erkend asbestverwijderaar indien bovenstaande criteria worden overschreden.

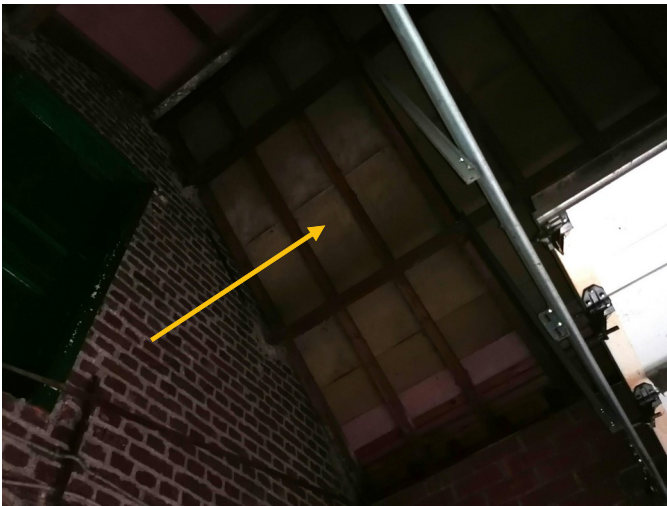
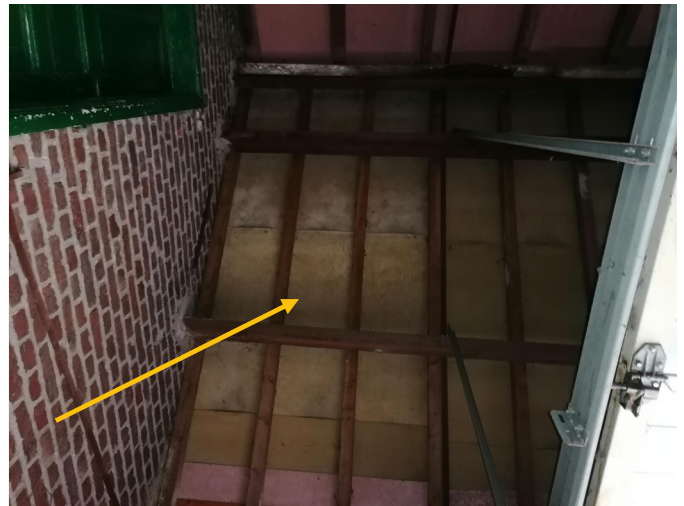
Het asbestmateriaal valt onder de mijlpaal van 2040.

Eindbeoordeling materiaalrisico	Verhoogd materiaalrisico en/of verhoogde kans op vezelvrijgave
---------------------------------	--

Gebondenheid	Categorie 1: hechtgebonden in oorsprong
Asbestsoort (vezeltype)	Crocidoliet aanwezig
Asbestconcentratie	Laag (< 50%)
Afschermingsgraad van het gehele materiaal	Geheel of deels (ook) vrij aan de binnenlucht
Toestand van het materiaal	Licht beschadigd, licht verweerd. Intact calciumsilicaatmateriaal of categorie III 'gebondenheid'

<b>Beschrijving</b>	Onderdak menuiseriet garage
<b>Omgeving</b>	Grenst aan binnen- en buitenlucht
<b>Primaire drager</b>	Schuin dak
<b>Asbestmateriaal</b>	Plaat, paneel, tablet - Type Menuiserite
<b>Bindmiddel van asbestmateriaal</b>	Cement
<b>Gebondenheid op basis van bindmiddel</b>	Hecht
<b>Hoeveelheid (oppervlakte - dikte - aantal)</b>	<ul style="list-style-type: none"><li>• 60,00 m<sup>2</sup> - 0,30 cm - 1 stuk</li></ul>
<b>Totaal volume</b>	0,18 m <sup>3</sup>
<b>Eenvoudig bereikbaar</b>	Nee <ul style="list-style-type: none"><li>• Het asbestmateriaal is bedekt (uitgezonderd laag verf, coating, behang, kunststof, textiel) en het wegnemen van het bedekkende materiaal kan niet zonder het bedekkende materiaal te beschadigen.</li></ul>
<b>Bevestigingswijze</b>	<ul style="list-style-type: none"><li>• Genageld, geniet</li></ul>
<b>Identificatiemethode</b>	Vaststelling zonder monstername
<b>Destructieve handeling voor identificatie</b>	Nee

- Zorg voor een veilig beheer en verwijder dit asbestmateriaal wanneer het bij werken eenvoudig bereikbaar wordt. Controleer de toestand jaarlijks op wijzigingen.

- Eenvoudige handelingen: mag via doe-het-zelf of door werknemer(s) met opleidingsattest eenvoudige handelingen  
Bij voorkeur werken te laten uitvoeren door een aannemer met een opleidingsattest eenvoudige handelingen.

Indien u de werken zelf uitvoert: mits voorzorg, (bevochtigen voor afnemen) en zonder breken en mits in acht nemen van persoonlijke bescherming (ppf3 masker en overall)

Dubbel verpakt af te voeren naar een erkend afvalpunt.

Uit te voeren door een erkend asbestverwijderaar indien bovenstaande criteria worden overschreden.

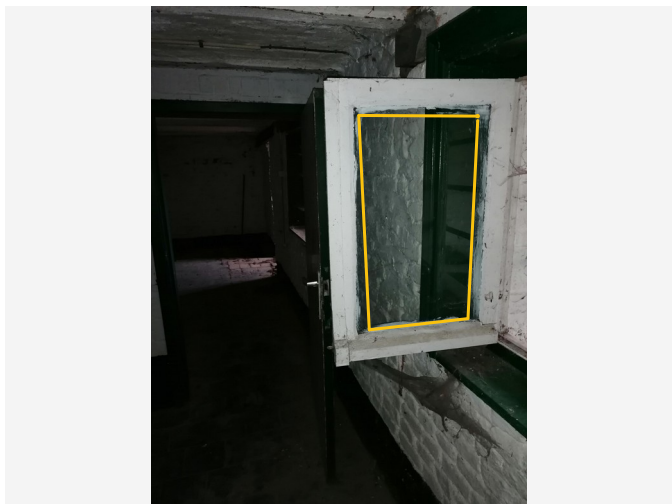
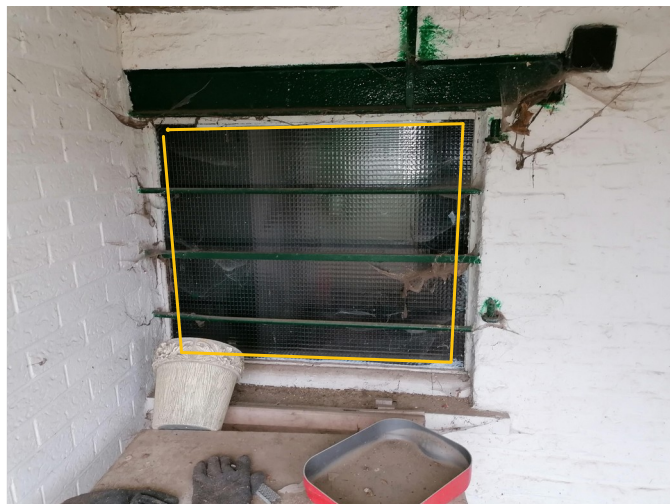
Het asbestmateriaal valt onder de mijlpaal van 2040.

Eindbeoordeling materiaalrisico	Laag materiaalrisico en/of verlaagde kans op vezelvrijgave
---------------------------------	--

Gebondenheid	Categorie 1: hechtgebonden in oorsprong
Asbestsoort (vezeltype)	Amfibool aanwezig, uitgezonderd crocidoliet
Asbestconcentratie	Laag (< 50%)
Afschermingsgraad van het gehele materiaal	Geheel of deels (ook) vrij aan de binnenlucht
Toestand van het materiaal	Licht beschadigd, licht verweerd. Intact calciumsilicaatmateriaal of categorie III 'gebondenheid'

<b>Beschrijving</b>	Mastiek glas-raamaansluiting kelder
<b>Omgeving</b>	Binnen
<b>Primaire drager</b>	Wandopening verticaal (raam, deur, ...)
<b>Asbestmateriaal</b>	In-situ afwerkingslagen - Pasta, stopverf, voegsel, stopsel, vulsel, mastiek, kitten, ...
<b>Bindmiddel van asbestmateriaal</b>	Kitten, mastiek, pasta
<b>Gebondenheid op basis van bindmiddel</b>	Hecht
<b>Hoeveelheid (gewicht - aantal)</b>	<ul style="list-style-type: none"><li>• 0,30 kg - 1 stuk</li></ul>
<b>Totaal gewicht</b>	0,30 kg
<b>Eenvoudig bereikbaar</b>	Ja
<b>Bevestigingswijze</b>	<ul style="list-style-type: none"><li>• Verlijmd, ingegoten, versmeerd</li></ul>
<b>Identificatiemethode</b>	Vaststelling zonder monsternamen
<b>Destructieve handeling voor identificatie</b>	Nee
<b>Opmerking</b>	Klant wenst geen staalname. Mogelijks asbesthoudend.

- Zorg voor een veilig beheer. Vermijd het beschadigen van het asbestmateriaal. Controleer de toestand jaarlijks op wijzigingen.

- Eenvoudige handelingen: enkel door erkend asbestverwijderaar  
Hechtgebonden asbest die beschadigd is of waarbij er vrije vezels zichtbaar zijn en die verwerkt is in een buitentoepassing, mag via de methode van eenvoudige handelingen verwijderd worden, indien er geen derden aanwezig zijn en voor zover de verwijdering geen aanleiding geeft tot een wijziging van de toestand.

Gezien het risico op vezelvrijstellen bij de verwijderingswerken, adviseren wij de werken te laten uitvoeren door een aannemer/-medewerker die hiertoe de nodige opleiding heeft gevolgd en niet via doe-het-zelf.

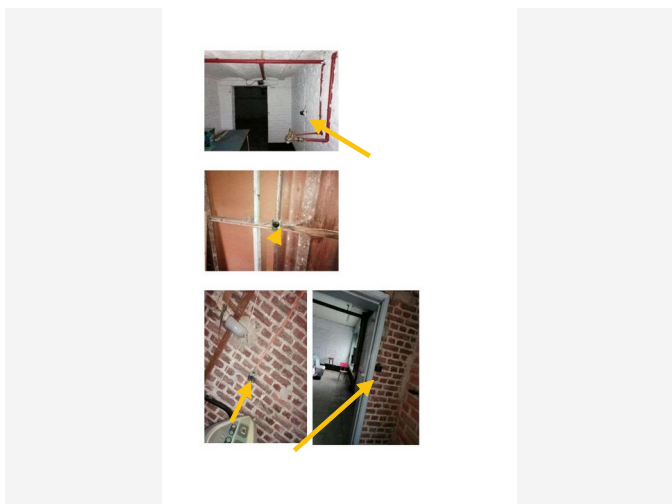
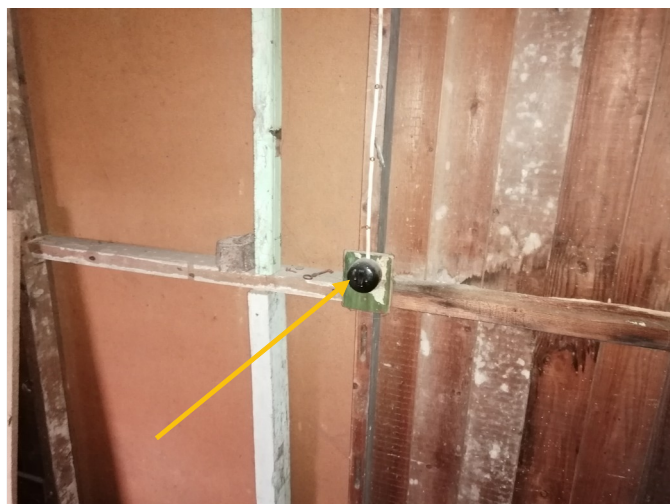
Het asbestmateriaal valt onder de mijlpaal van 2040.

Eindbeoordeling materiaalrisico	Laag materiaalrisico en/of verlaagde kans op vezelvrijgave
---------------------------------	--

Gebondenheid	Categorie 1: hechtgebonden in oorsprong
Asbestsoort (vezeltype)	Crocidoliet aanwezig
Asbestconcentratie	Laag (< 50%)
Afschermingsgraad van het gehele materiaal	Geheel of deels (ook) vrij aan de binnenlucht
Toestand van het materiaal	Onbeschadigd, niet verweerd

Beschrijving	Electro in bakeliet
Omgeving	Binnen
Primaire drager	Communicatie en elektrische infrastructuur en uitrusting
Asbestmateriaal	Plaat, paneel, tablet - Type Bakeliet
Bindmiddel van asbestmateriaal	Kunststof of -hars
Gebondenheid op basis van bindmiddel	Hecht
Hoeveelheid (oppervlakte - dikte - aantal)	• 0,10 m <sup>2</sup> - 0,20 cm - 1 stuk
Totaal volume	< 0,001 m <sup>3</sup>
Eenvoudig bereikbaar	Ja
Bevestigingswijze	• Geklemd
Identificatiemethode	Vaststelling zonder monstername
Destructieve handeling voor identificatie	Nee

- Zorg voor een veilig beheer. Vermijd het beschadigen van het asbestmateriaal. Controleer de toestand jaarlijks op wijzigingen.

- Eenvoudige handelingen: mag via doe-het-zelf of door werknemer(s) met opleidingsattest eenvoudige handelingen  
Kans op vezelvrijgave bij zorgvuldige verwijdering is miniem. Zorg dat bij verwijdering het materiaal intact blijft.

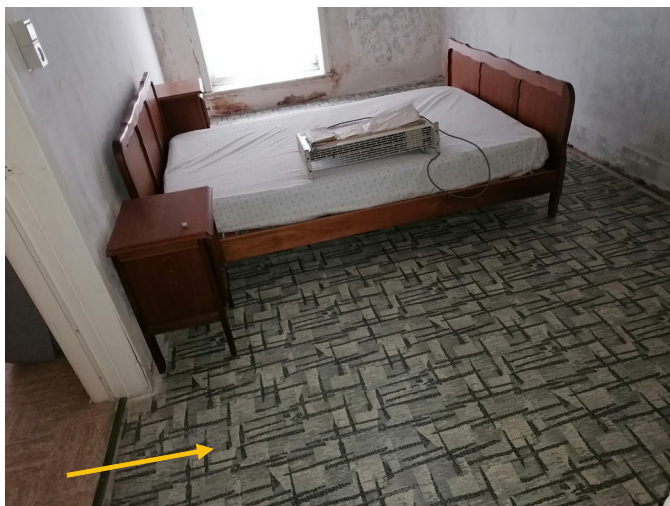
## Fiche 5: Vloerzeil op verdieping 1

geen vilten onderlaag - niet verdacht

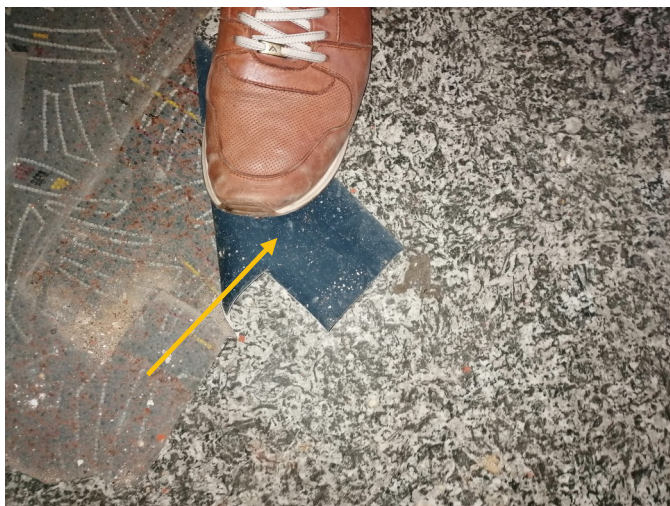
soepel zeil, geen vilten onderlaag

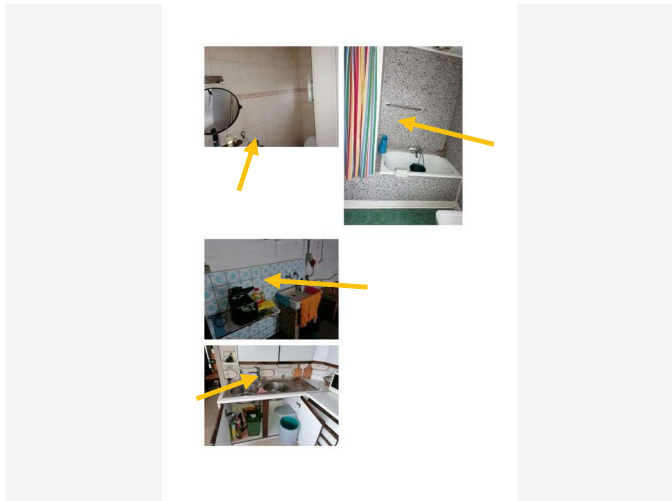
# Fiche 7: Tegellijm toilet, badkamer, keuken en lavabo in garage

Niet inspecteerbaar. Vroeger werd soms asbesthoudende tegellijm gebruikt.

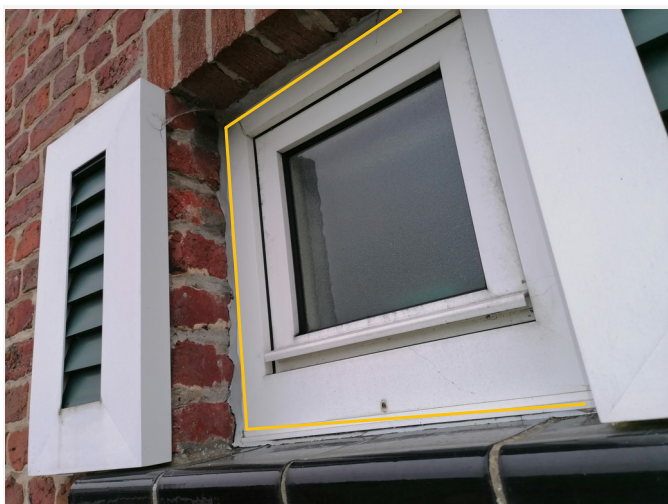
glas-raamaansluiting is niet verdacht = silicone

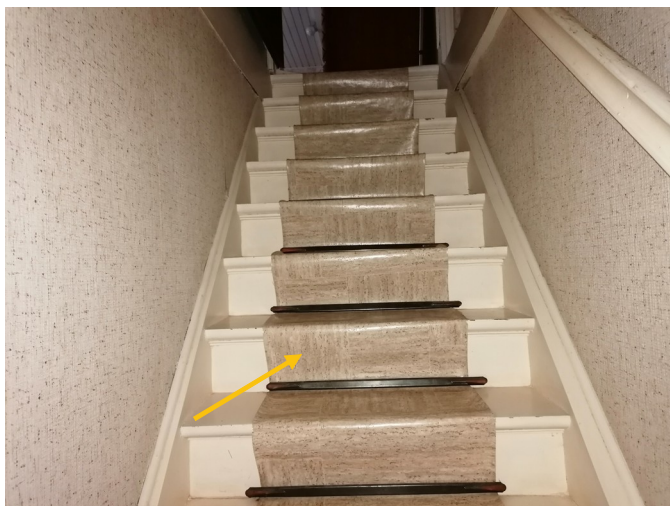
niet verdacht

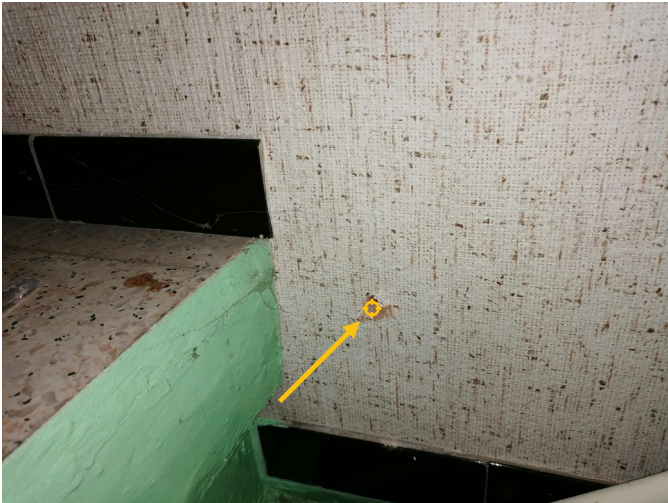
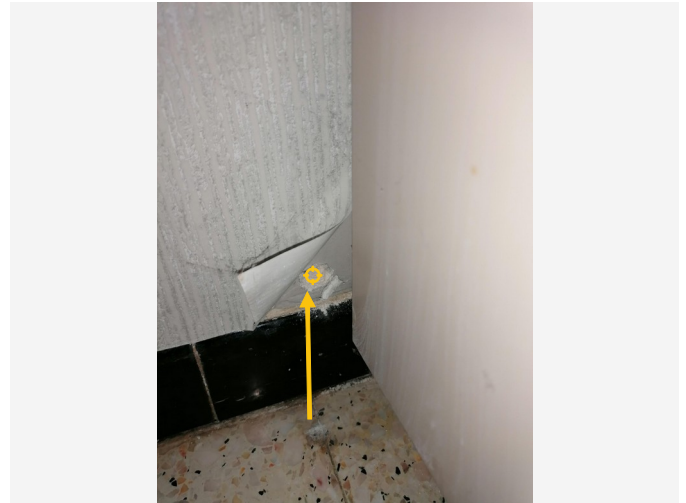
# Fiche 10: Pleisterwerk muren

Geen asbest

#	Type	Referentie	Resultaat
10.1	Mengmonster	M1	Geen asbest

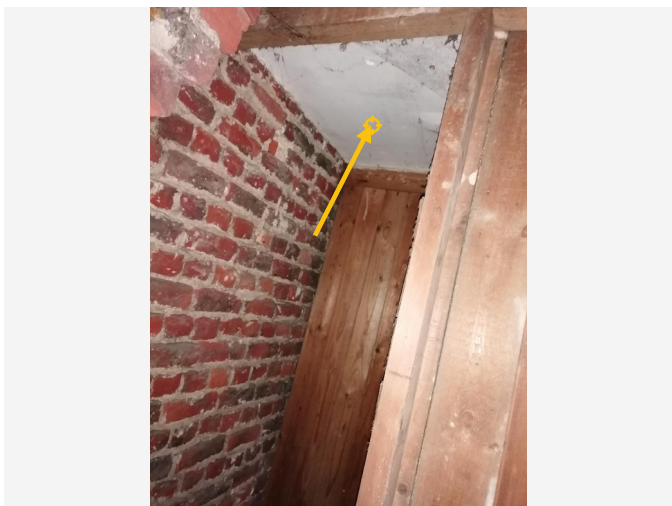
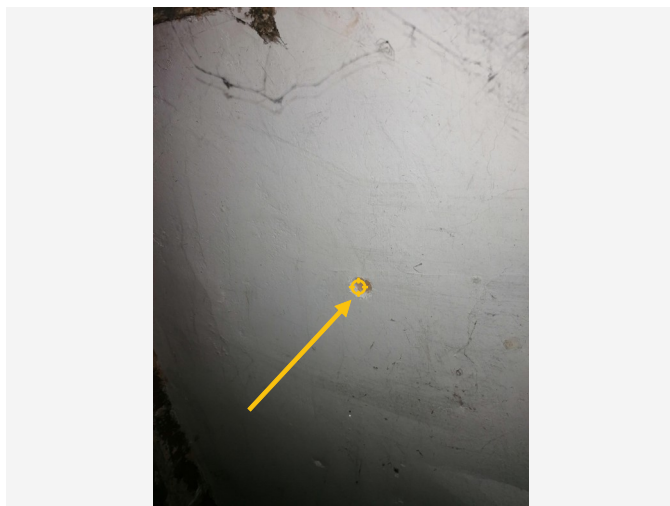
# Fiche 11: Pleisterwerk plafond

Geen asbest

#	Type	Referentie	Resultaat
11.1	Mengmonster	M2	Geen asbest
