Asbestinventarisatetest

Provenseweg 98, 8970 Poperinge

Attestnummer : 20230315-000042.000

Uitgegeven op : 15.03.2023

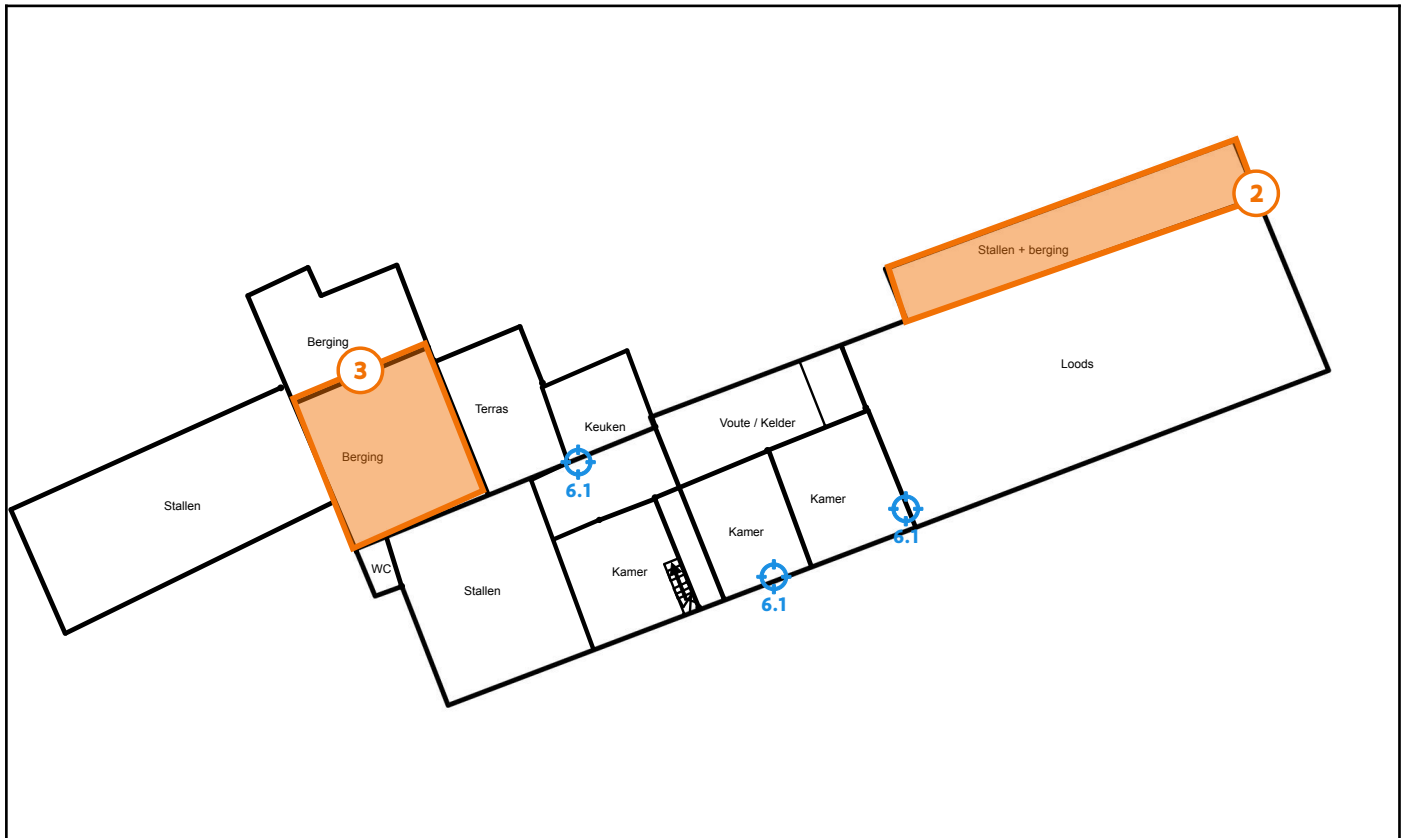
Plan 1.1: Gelijkvloers

Beschrijving	Type	Actie
2. Golfplaten	Asbestmateriaal	Verwijderen
3. Onderdak platen (Menuiserite)	Asbestmateriaal	Verwijderen
6. Pleisterwerk wanden	Geen asbest	-
6.1 Code: 01	Mengmonster	-

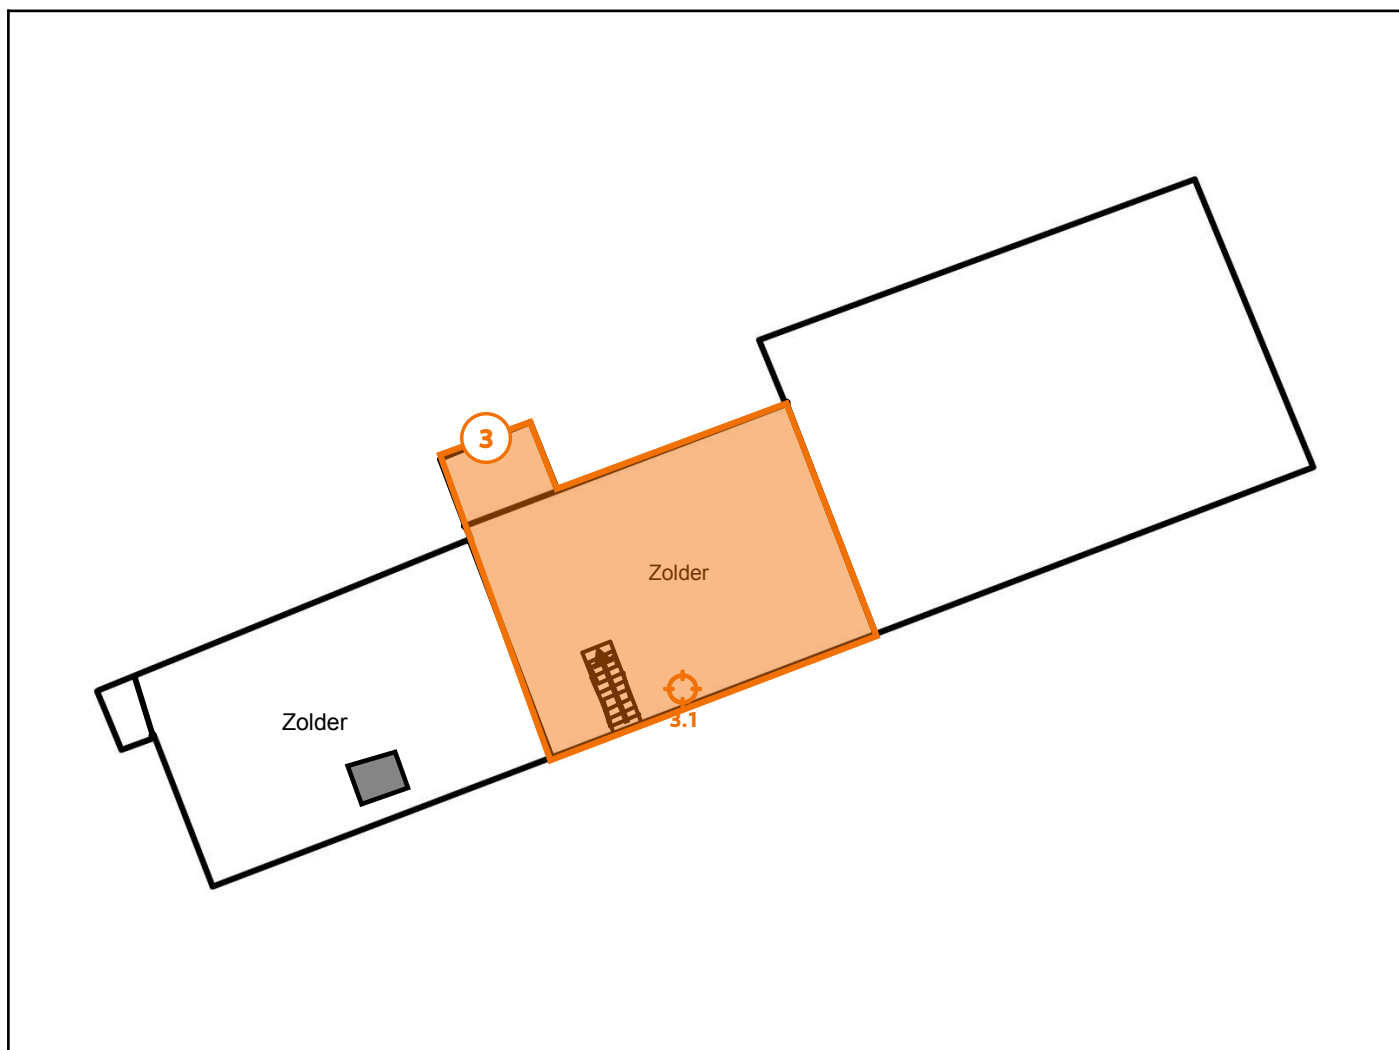
Plan 1.2: Verdieping

Beschrijving	Type	Actie
3. Onderdak platen (Menuiserie)	Asbestmateriaal	Verwijderen
3.1 Code: 02	Puntmonster	-

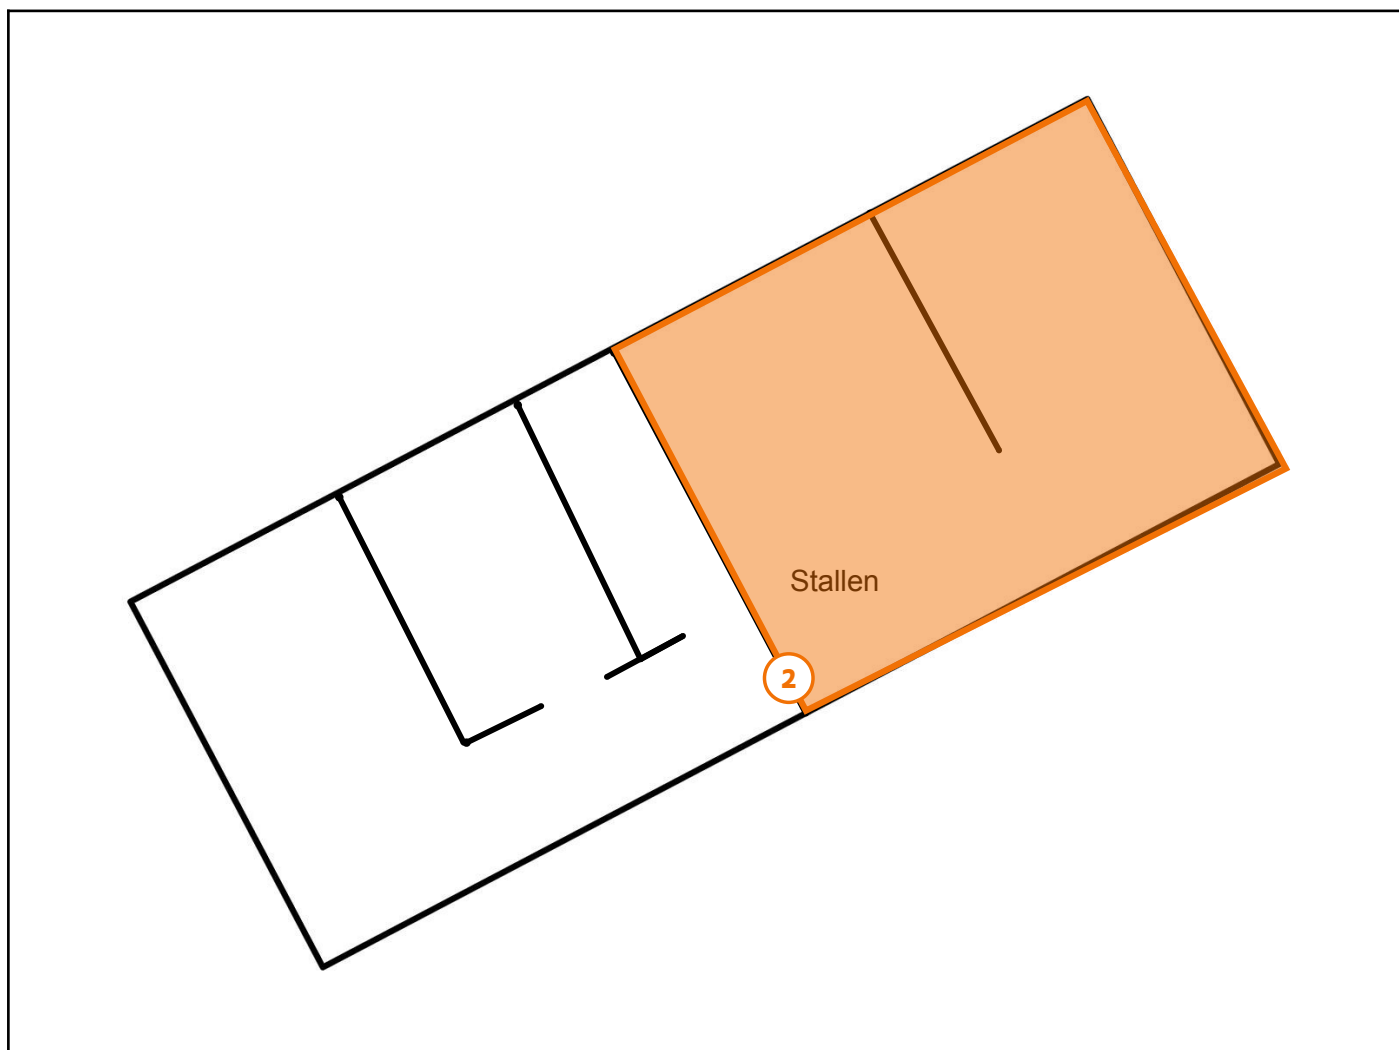
Plan 3.1: Stallen

Beschrijving	Type	Actie
2. Golfplaten	Asbestmateriaal	Verwijderen

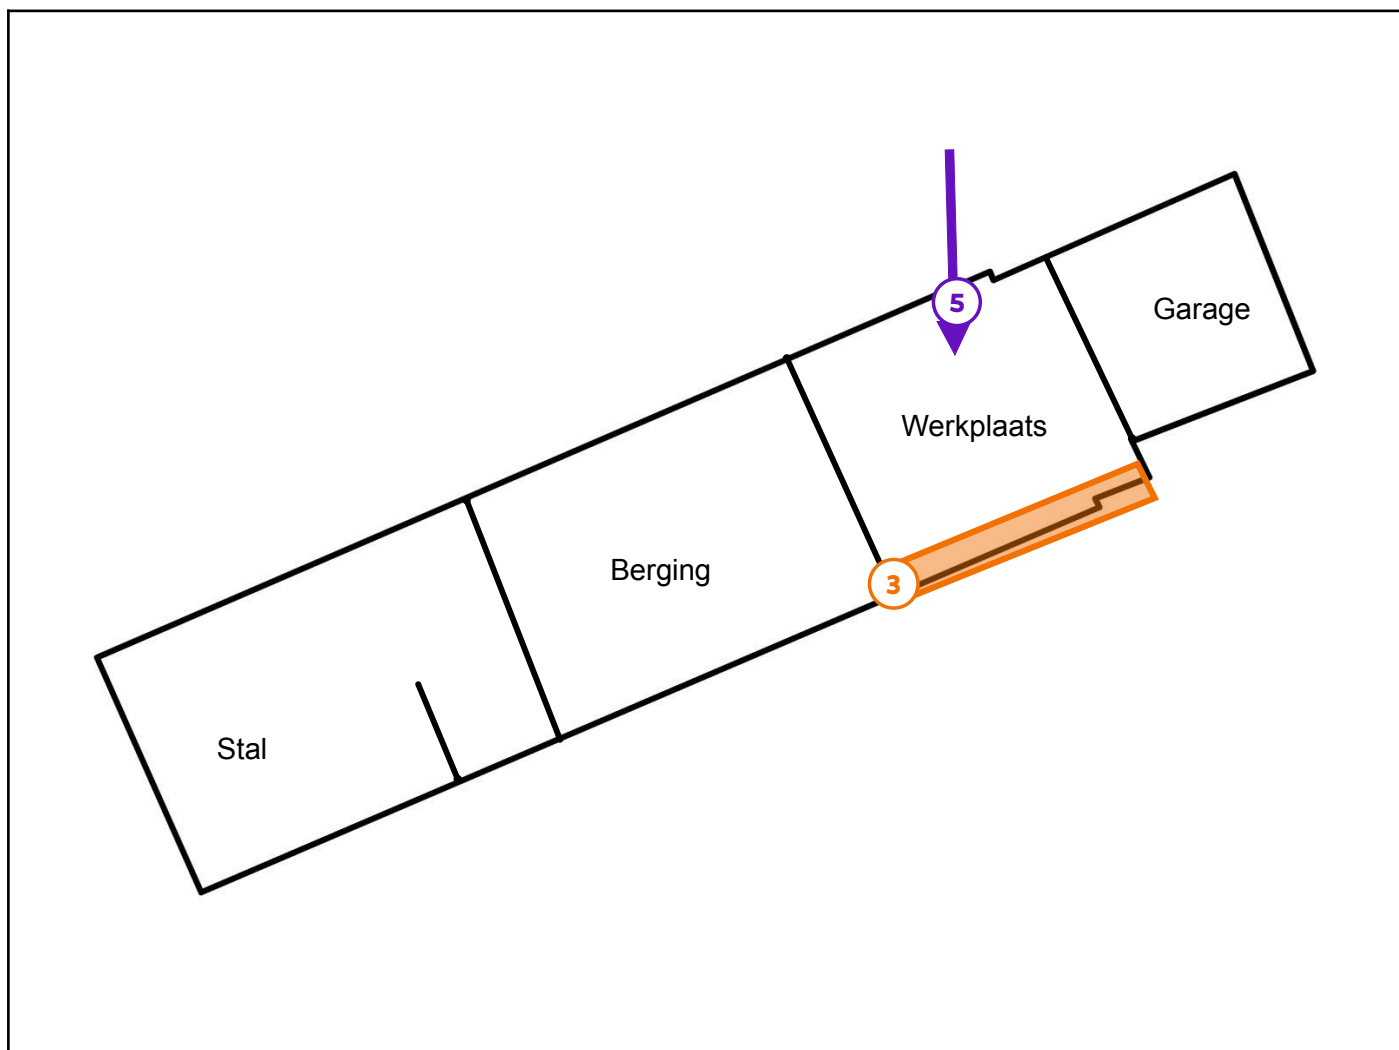
Plan 4.1: Bijgebouw plan

Beschrijving	Type	Actie
3. Onderdak platen (Menuiserie)	Asbestmateriaal	Verwijderen
5. Heraclith platen	Advies	-

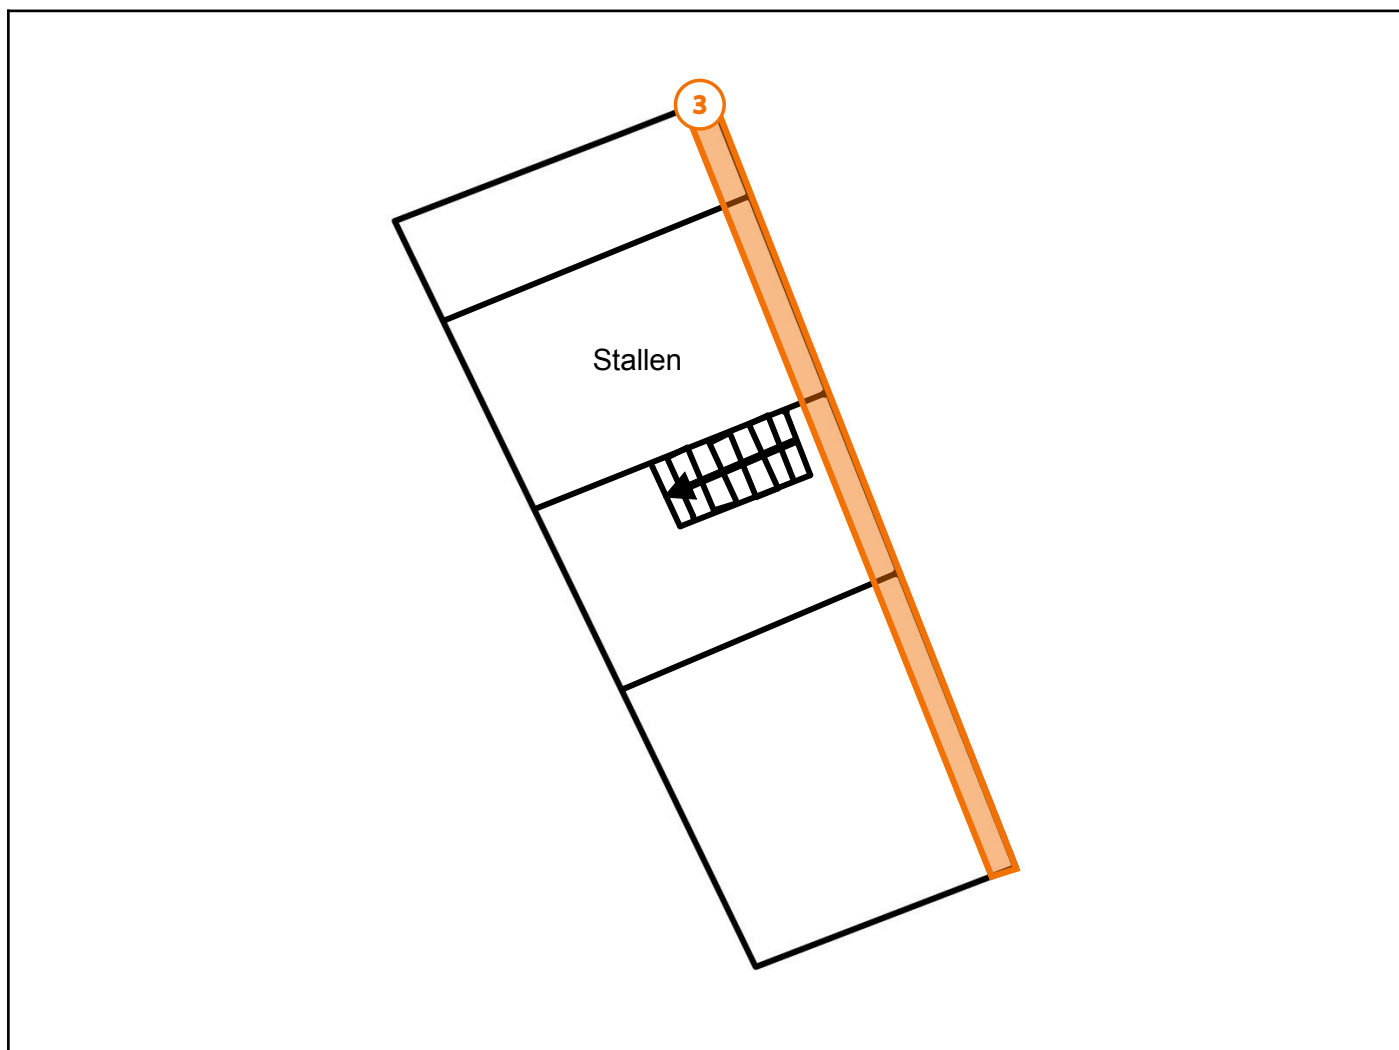
Plan 5.1: Bijgebouw plan Gelijkvloers

Beschrijving	Type	Actie
3. Onderdak platen (Menuiserie)	Asbestmateriaal	Verwijderen

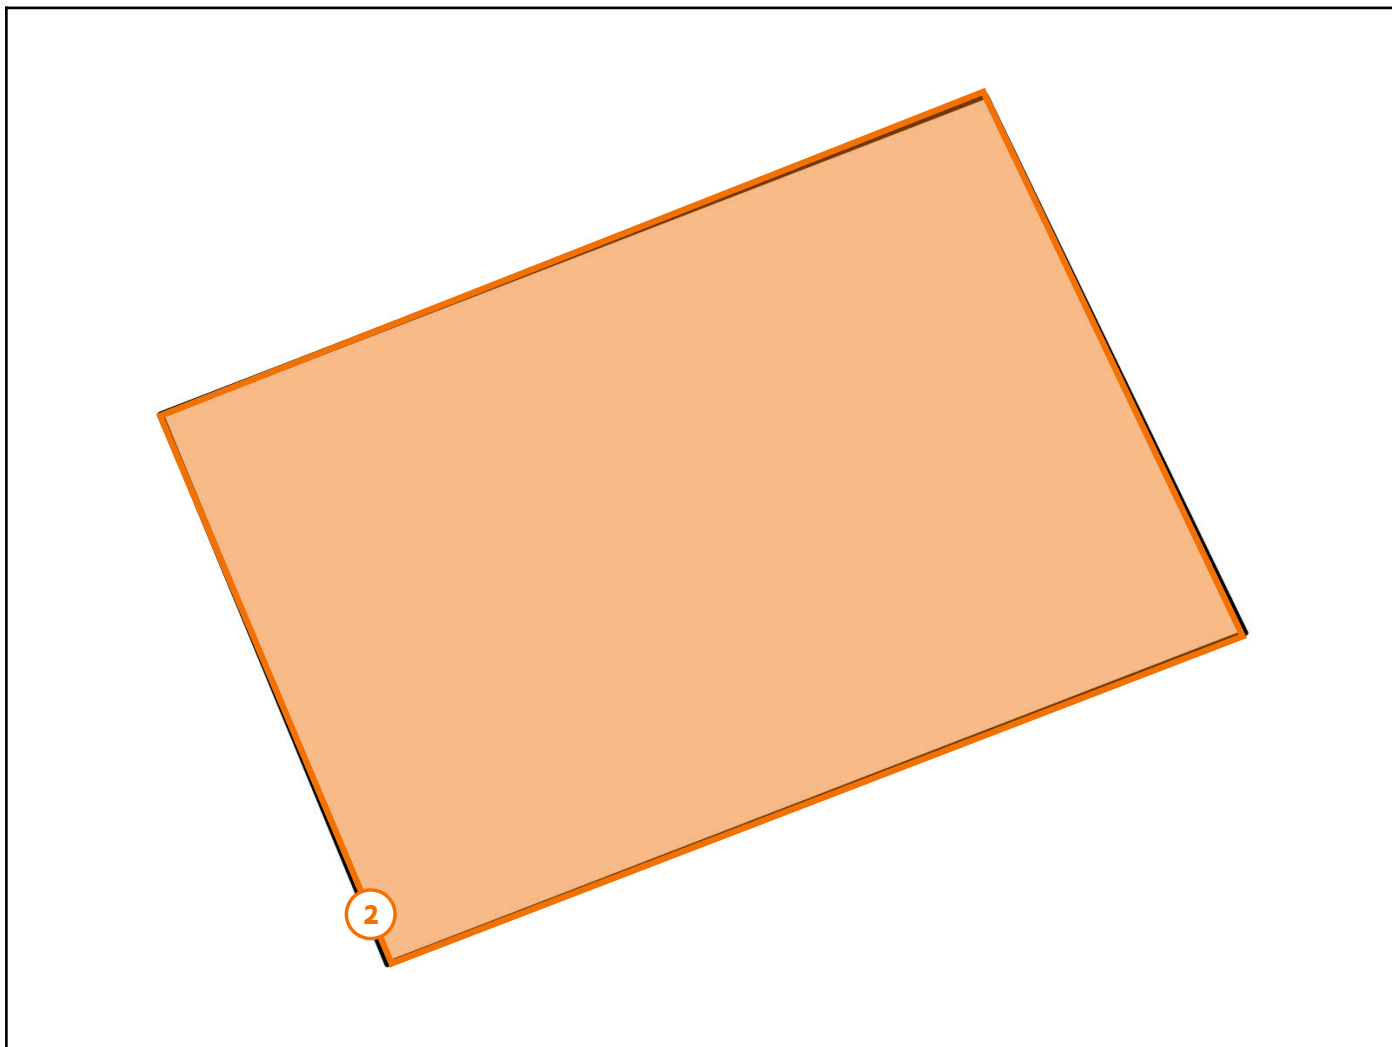
Plan 6.1: Stallen plan

Beschrijving	Type	Actie
2. Golfplaten	Asbestmateriaal	Verwijderen

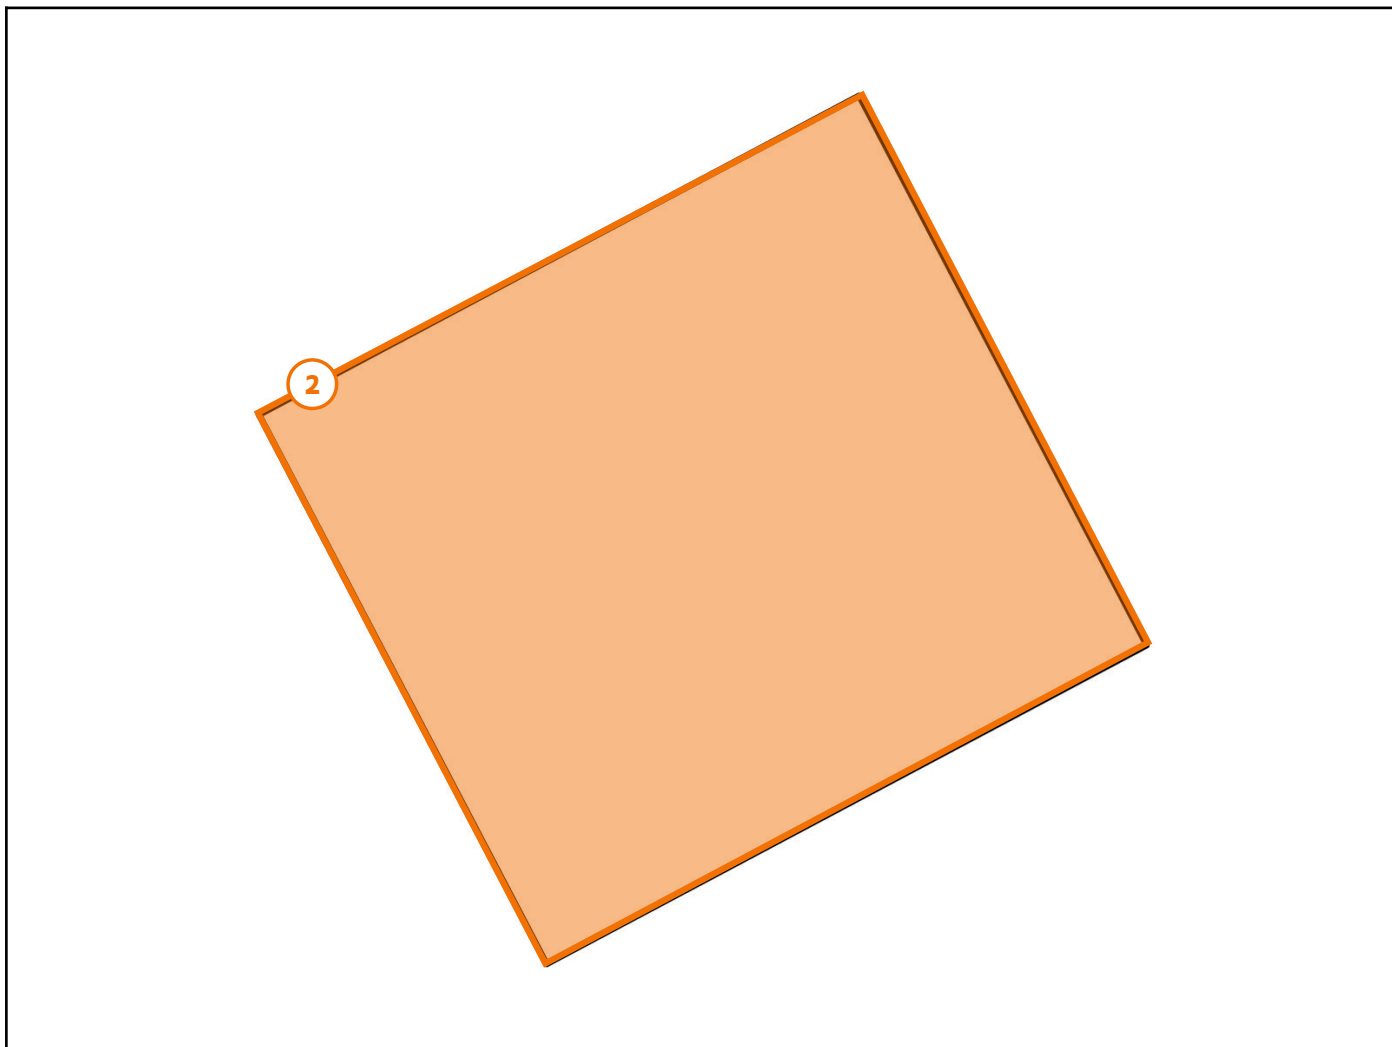
Plan 7.1: Garage grondplan

Beschrijving	Type	Actie
2. Golfplaten	Asbestmateriaal	Verwijderen

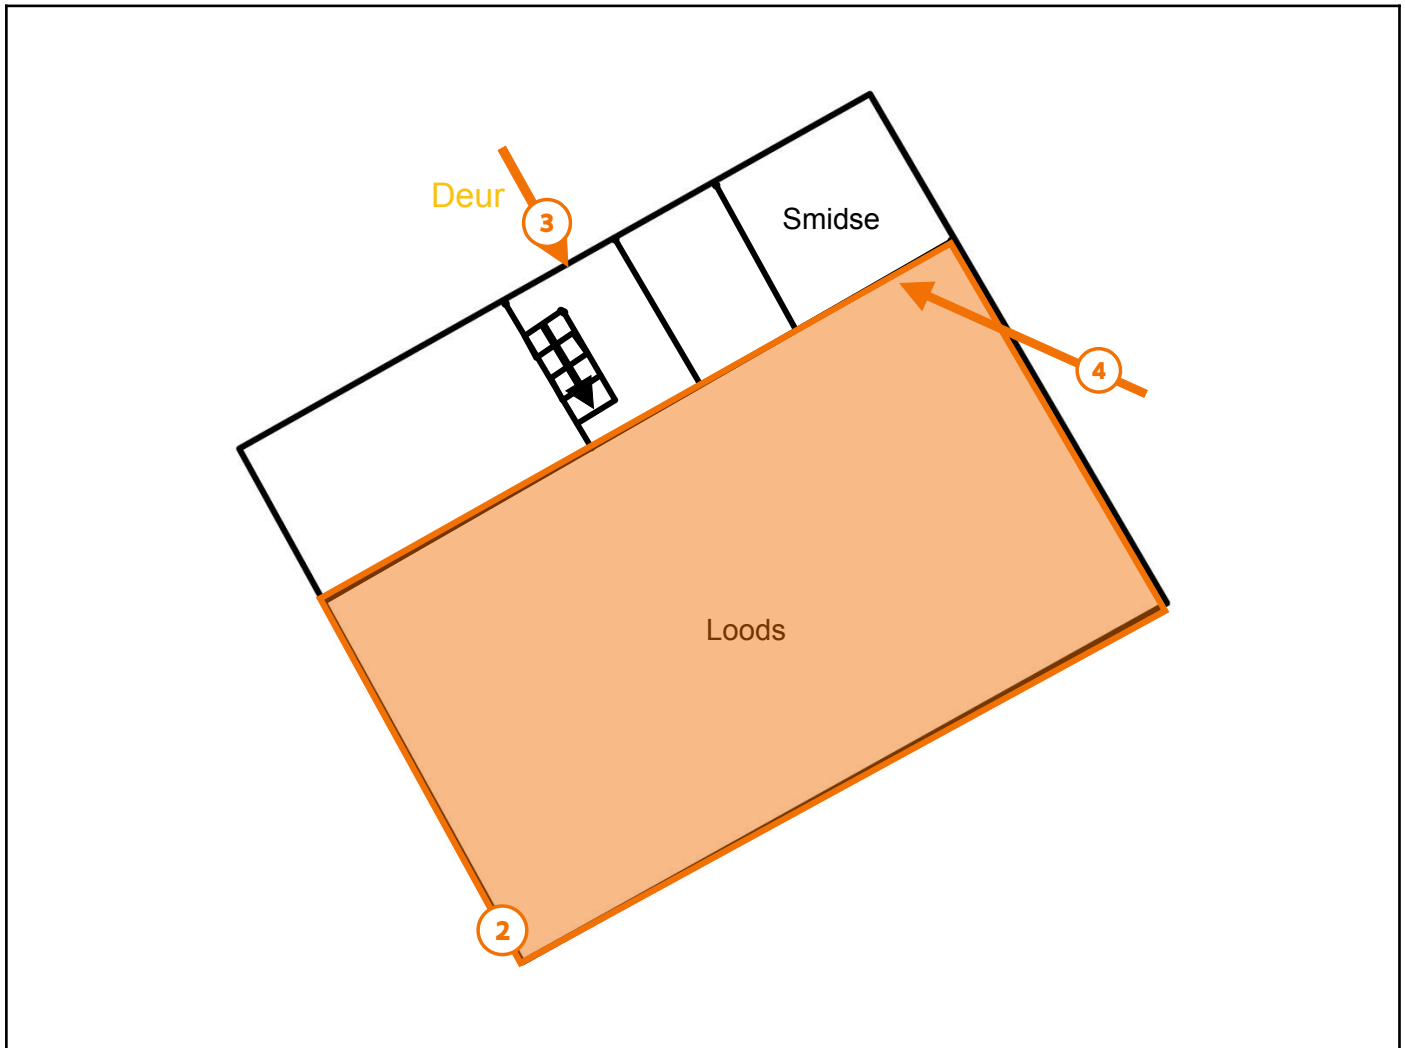
Plan 9.1: Gelijkvloers loods

Beschrijving	Type	Actie
2. Golfplaten	Asbestmateriaal	Verwijderen
3. Onderdak platen (Menuiserite)	Asbestmateriaal	Verwijderen
4. Asbestcementen buis	Asbestmateriaal	Verwijderen

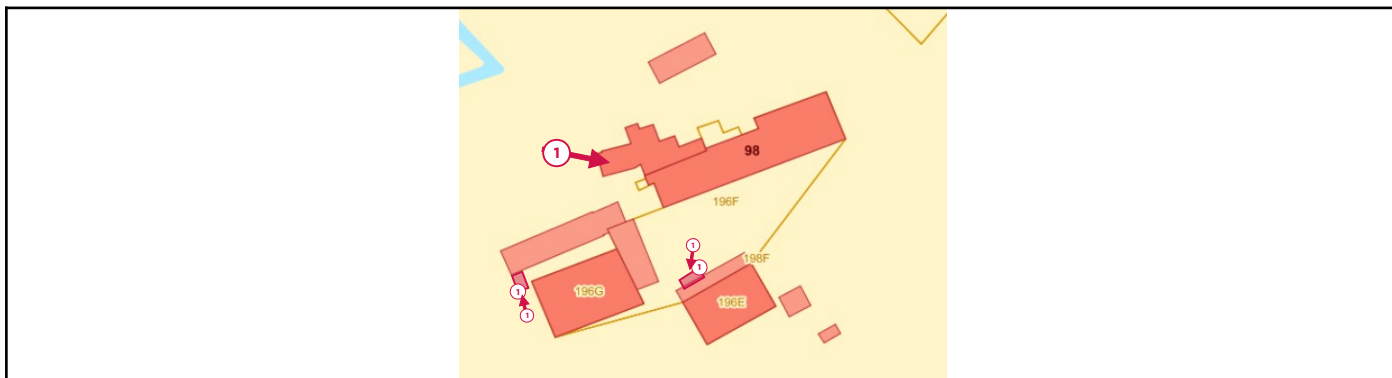
Plan 10.1: Vaststellingen buiten de constructies

Beschrijving	Type	Actie
1. Asbestmaterialen: Asbest dorpel en golfplaten	Asbestmateriaal	Dringend verwijderen

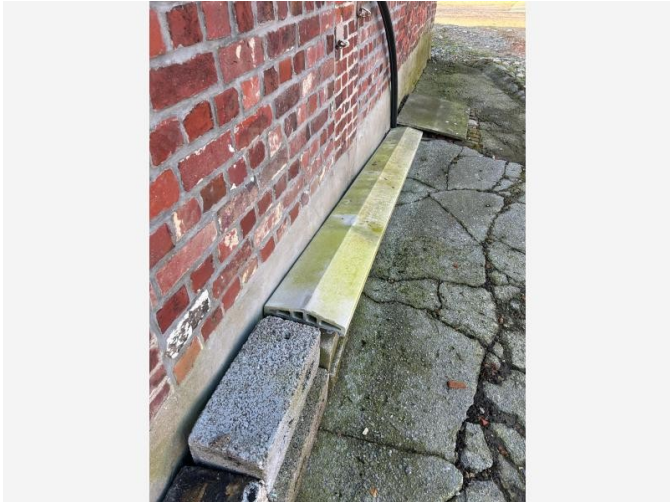
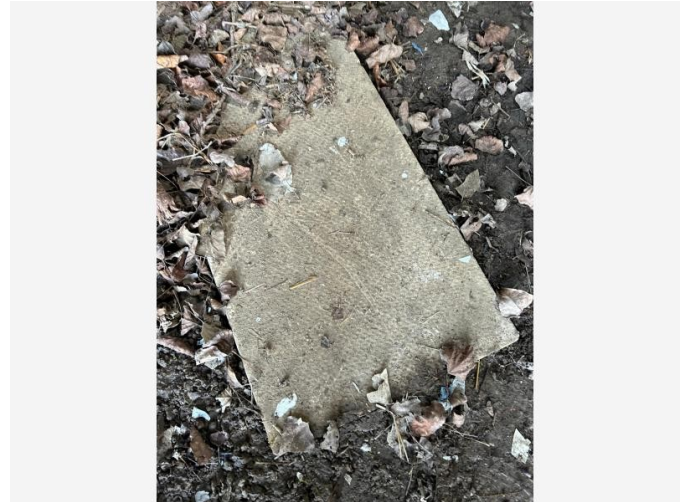
Fiche 1: Asbestmaterialen: Asbest dorpel en golfplaten

Asbestmateriaal - afvalstof

Dringend verwijderen

Beschrijving	Asbestmaterialen: Asbest dorpel en golfplaten
Type afvalstof	Betreft stock-voorraad of gedemonteerde asbestmaterialen
Aanwezige resten	Geen resten aanwezig
Omgeving	Buiten
Primaire drager	Bodem
Asbestmaterialen	<ul style="list-style-type: none">• Deksteen, muurkap - Hol
Bindmiddel van asbestmateriaal	Cement
Gebondenheid op basis van bindmiddel	Hecht
Hoeveelheid (gewicht - aantal)	<ul style="list-style-type: none">• 50,00 kg - 1 stuk
Totaal gewicht	50,00 kg
Eenvoudig bereikbaar	Ja
Identificatiemethode	Vaststelling zonder monstername
Opmerking	Asbestcementen plaat, golfplaten, dorpel.

- Verwijder het asbestafval.

- Eenvoudige handelingen: mag via doe-het-zelf of door werknemer(s) met opleidingsattest eenvoudige handelingen
De platen kunnen zonder deze te breken, verwijderd worden.
- Eenvoudige handelingen: enkel door erkend asbestverwijderaar
De platen kunnen zonder deze te breken, verwijderd worden.

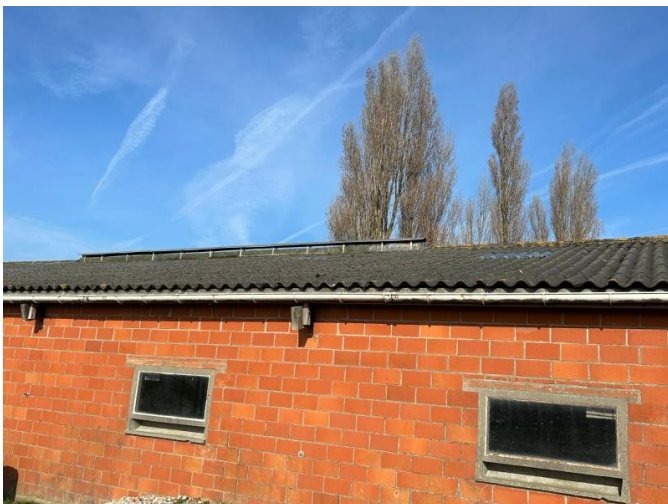
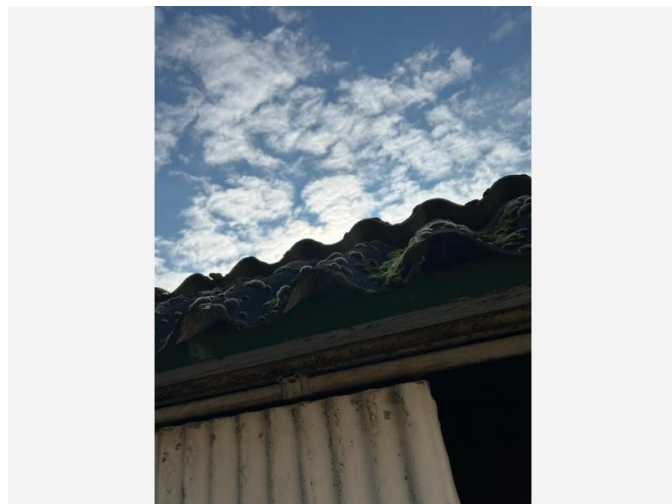
Het asbestmateriaal valt onder de mijlpaal van 2034.

Eindbeoordeling materiaalrisico	Verhoogd materiaalrisico en/of verhoogde kans op vezelvrijgave
---------------------------------	--

Gebondenheid	Categorie 1: hechtgebonden in oorsprong
Asbestsoort (vezeltype)	Crocidoliet aanwezig
Asbestconcentratie	Laag (< 50%)
Afschermingsgraad van het gehele materiaal	Geheel of deels (ook) vrij aan de binnenlucht
Toestand van het materiaal	Licht beschadigd, licht verweerd. Intact materiaal type Pical – asbestboard of categorie III 'gebondenheid'

Beschrijving	Golfplaten
Omgeving	Grenst aan binnen- en buitenlucht
Primaire drager	Schuin dak

Asbestmateriaal	Dak- en gevelbekleding - Golfplaat
Bindmiddel van asbestmateriaal	Cement
Gebondenheid op basis van bindmiddel	Hecht
Hoeveelheid (oppervlakte - aantal)	• 609,00 m ² - 1 stuk
Totale oppervlakte	609,00 m ²
Eenvoudig bereikbaar	Ja
Bevestigingswijze	• Geschroefd
Identificatiemethode	Vaststelling zonder monsternamen
Destructieve handeling voor identificatie	Nee

- Zorg voor een veilig beheer en verwijder dit asbestmateriaal wanneer het bij werken eenvoudig bereikbaar wordt. Controleer de toestand jaarlijks op wijzigingen.
- Hemelwater dat afspoelt van asbestcement daken of gevels kan asbestdeeltjes bevatten. Gebruik het enkel voor gesloten circuits (bv. spoelen toiletten). Reinig na het vervangen van het dak of de gevel de dakgoten en regenwaterput of -ton om asbesthoudend sediment of slib te verwijderen

- Eenvoudige handelingen: mag via doe-het-zelf of door werknemer(s) met opleidingsattest eenvoudige handelingen
De platen kunnen zonder deze te breken, verwijderd worden.
- Eenvoudige handelingen: enkel door erkend asbestverwijderaar
De platen kunnen zonder deze te breken, verwijderd worden.

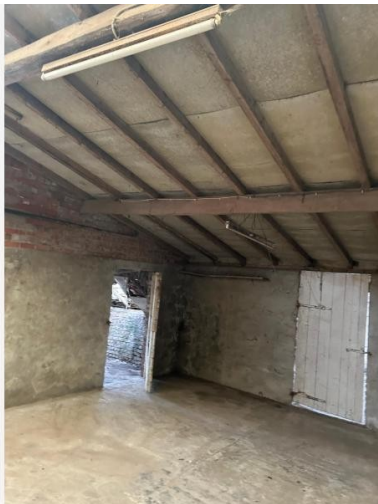
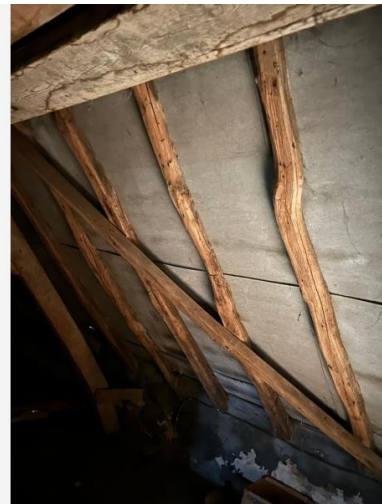
Het asbestmateriaal valt onder de mijlpaal van 2040.

Eindbeoordeling materiaalrisico	Verhoogd materiaalrisico en/of verhoogde kans op vezelvrijgave
---------------------------------	--

Gebondenheid	Categorie 1: hechtgebonden in oorsprong
Asbestsoort (vezeltype)	Alleen chrysotiel
Asbestconcentratie	Laag (< 50%)
Afschermingsgraad van het gehele materiaal	Geheel of deels (ook) vrij aan de binnenlucht
Toestand van het materiaal	Matig beschadigd, matig verweerd

Beschrijving	Onderdak platen (Menuiserite)
Omgeving	Grenst aan binnen- en buitenlucht
Primaire drager	Schuin dak

Asbestmateriaal	Plaat, paneel, tablet - Type Menuiserie
Bindmiddel van asbestmateriaal	Cement
Gebondenheid op basis van bindmiddel	Hecht
Hoeveelheid (oppervlakte - dikte - aantal)	• 155,00 m ² - 0,40 cm - 1 stuk
Totaal volume	0,62 m ³
Eenvoudig bereikbaar	Ja
Bevestigingswijze	• Genageld, geniet
Identificatiemethode	Vaststelling met monstername
Destructieve handeling voor identificatie	Nee

- Zorg voor een veilig beheer en verwijder dit asbestmateriaal wanneer het bij werken eenvoudig bereikbaar wordt. Controleer de toestand jaarlijks op wijzigingen.

- Eenvoudige handelingen: mag via doe-het-zelf of door werknemer(s) met opleidingsattest eenvoudige handelingen
De platen kunnen zonder deze te breken, verwijderd worden.
- Eenvoudige handelingen: enkel door erkend asbestverwijderaar
De platen kunnen zonder deze te breken, verwijderd worden.

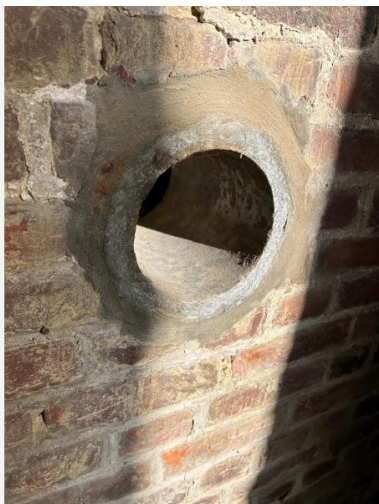
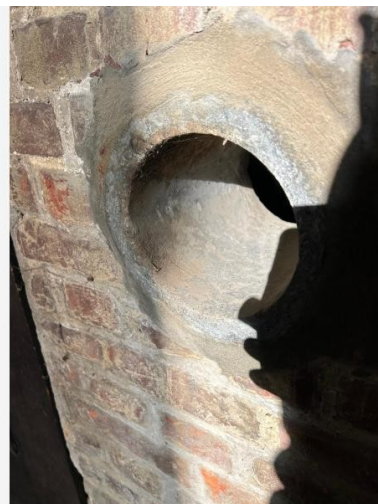
Het asbestmateriaal valt onder de mijlpaal van 2040.

Eindbeoordeling materiaalrisico	Verhoogd materiaalrisico en/of verhoogde kans op vezelvrijgave
---------------------------------	--

Gebondenheid	Categorie 1: hechtgebonden in oorsprong
Asbestsoort (vezeltype)	Crocidoliet aanwezig
Asbestconcentratie	Laag (< 50%)
Afschermingsgraad van het gehele materiaal	Geheel of deels (ook) vrij aan de binnenlucht
Toestand van het materiaal	Licht beschadigd, licht verweerd. Intact materiaal type Pical – asbestboard of categorie III 'gebondenheid'

Beschrijving	Asbestcementen buis
Omgeving	Binnen
Primaire drager	Binnenwand
Asbestmateriaal	Buis, koker, leiding, pijp, doorvoer
Bindmiddel van asbestmateriaal	Cement
Gebondenheid op basis van bindmiddel	Hecht
Hoeveelheid (lengte - omtrek - dikte - aantal)	<ul style="list-style-type: none">• 0,30 m - 30,00 cm - 2,00 cm - 1 stuk
Totaal volume	0,002 m ³
Eenvoudig bereikbaar	Ja
Bevestigingswijze	<ul style="list-style-type: none">• Verlijmd, ingegoten, versmeerd

- Zorg voor een veilig beheer en verwijder dit asbestmateriaal wanneer het bij werken eenvoudig bereikbaar wordt. Controleer de toestand jaarlijks op wijzigingen.

- Eenvoudige handelingen: mag via doe-het-zelf of door werknemer(s) met opleidingsattest eenvoudige handelingen
De buis dient verwijderd te worden zonder deze te breken. Zodat geen vezels kunnen vrijkomen.
- Eenvoudige handelingen: enkel door erkend asbestverwijderaar
De buis dient verwijderd te worden zonder deze te breken. Zodat geen vezels kunnen vrijkomen.

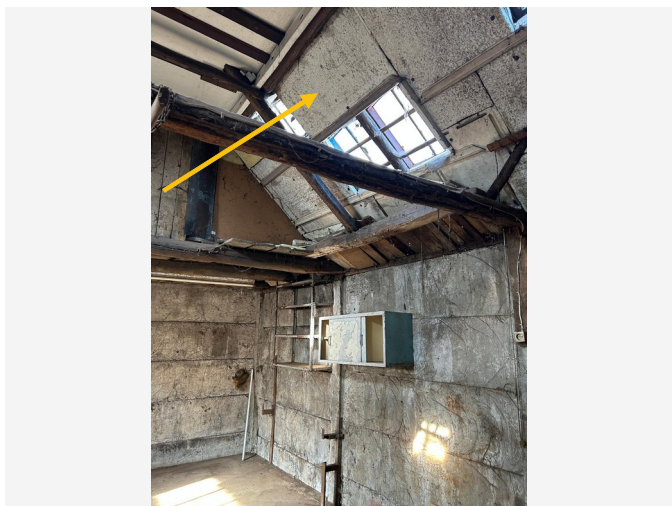
Vrije foto

Bevat geen asbest.

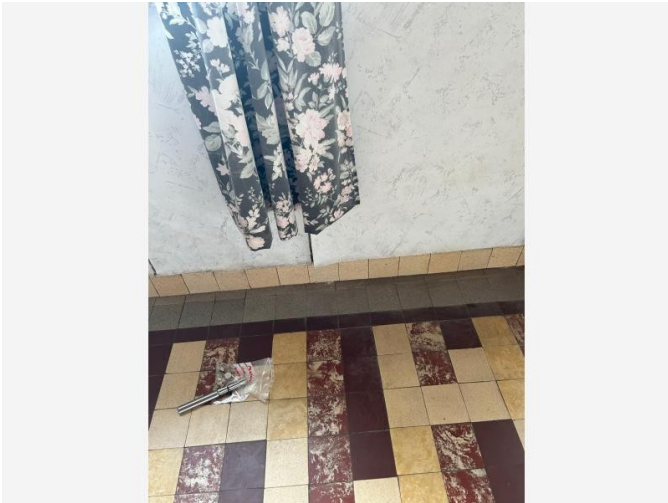
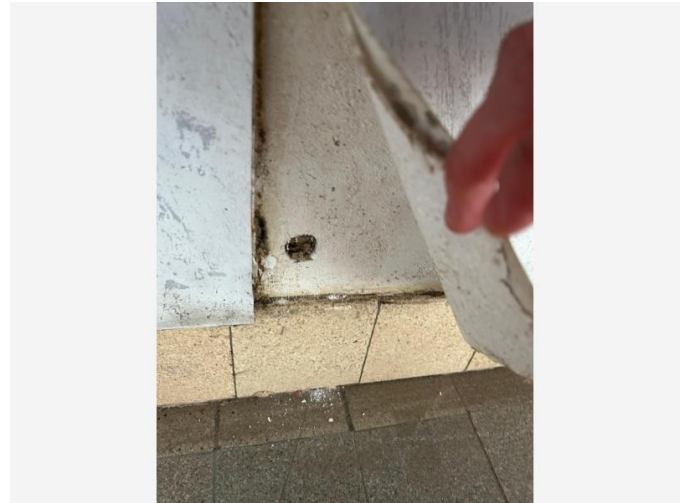
Fiche 6: Pleisterwerk wanden

Geen asbest

#	Type	Referentie	Resultaat
6.1	Mengmonster	01	Geen asbest

Beschrijving	Pleisterwerk wanden
Omgeving	Binnen
Primaire drager	Schuin dak
Bindmiddel van materiaal	Gips - kalk
