Asbestinventarisatetest

de Smet de Naeyerlaan 30/0102, 8420 De Haan

Attestnummer : 20240713-000104.000

Uitgegeven op : 13.07.2024

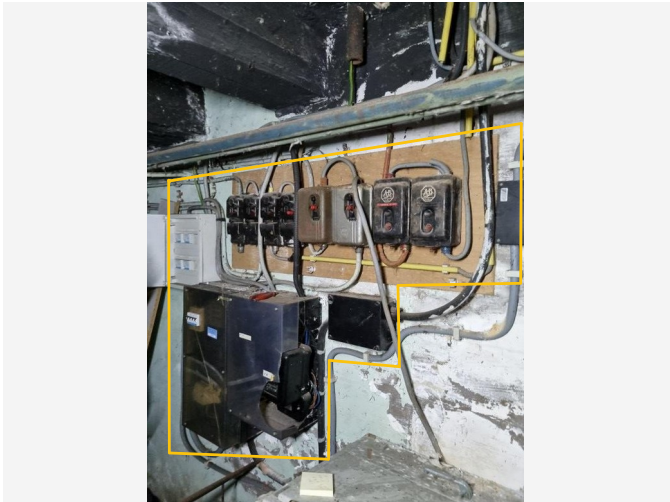
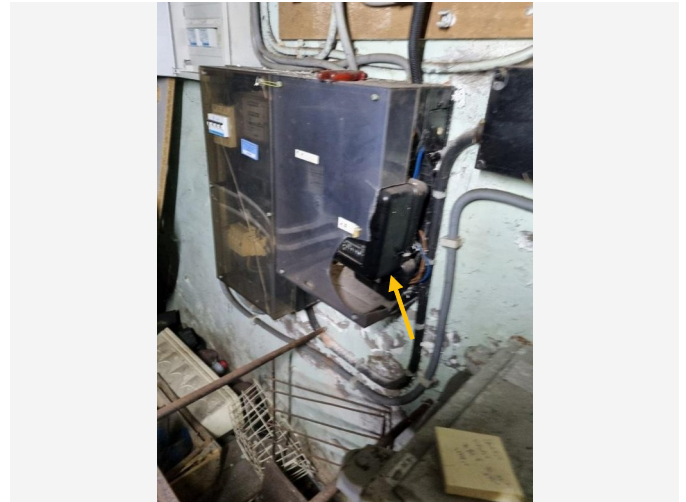
Het asbestmateriaal valt onder de mijlpaal van 2040.

Verwijderen

Eindbeoordeling materiaalarisico	Verhoogd materiaalarisico en/of verhoogde kans op vezelvrijgave
----------------------------------	---

Gebondenheid	Categorie 1: hechtgebonden in oorsprong
Asbestsoort (vezeltype)	Crocidoliet aanwezig
Asbestconcentratie	Laag (< 50%)
Afschermingsgraad van het gehele materiaal	Geheel of deels (ook) vrij aan binnenluchtstromen
Toestand van het materiaal	Licht beschadigd, licht verweerd. Intact materiaal type Pical – asbestboard of categorie III 'gebondenheid'

Beschrijving	alle bouwlagen - verspreid: behuizingen in witte en/of bruine bakeliet
Omgeving	Binnen
Primaire drager	Communicatie en elektrische infrastructuur en uitrusting
Asbestmateriaal	Vorgevormde toepassingen in bakeliet
Bindmiddel van asbestmateriaal	Kunststof of -hars
Gebondenheid op basis van bindmiddel	Hecht
Hoeveelheid (gewicht - aantal)	<ul style="list-style-type: none">• 35,00 kg - 1 stuk
Totaal gewicht	35,00 kg
Eenvoudig bereikbaar	Ja
Bevestigingswijze	<ul style="list-style-type: none">• Geschroefd
Identificatiemethode	Vaststelling zonder monstername
Destructieve handeling voor identificatie	Nee
Opmerking	De toepassing betreft asbestverdachte witte en/of bruine bakelieten behuizingen van de elektrische installatie (verdeeldozen, behuizingen tellers, zekeringenkasten, schakelaars, stopcontacten, armaturen, ...) die verspreid binnen elke bouwlaag voorkomen.

- Zorg voor een veilig beheer. Vermijd het beschadigen van het asbestmateriaal. Controleer de toestand jaarlijks op wijzigingen.

- Eenvoudige handelingen: mag via doe-het-zelf of door werknemer(s) met opleidingsattest eenvoudige handelingen
De verwijdering is uit te voeren overeenkomstig de bepalingen zoals opgenomen in de Codex voor het Welzijn op het Werk – boek VI – titel 3 “Asbest”.
- Eenvoudige handelingen: enkel door erkend asbestverwijderaar
De verwijdering is uit te voeren overeenkomstig de bepalingen zoals opgenomen in de Codex voor het Welzijn op het Werk – boek VI – titel 3 “Asbest”.

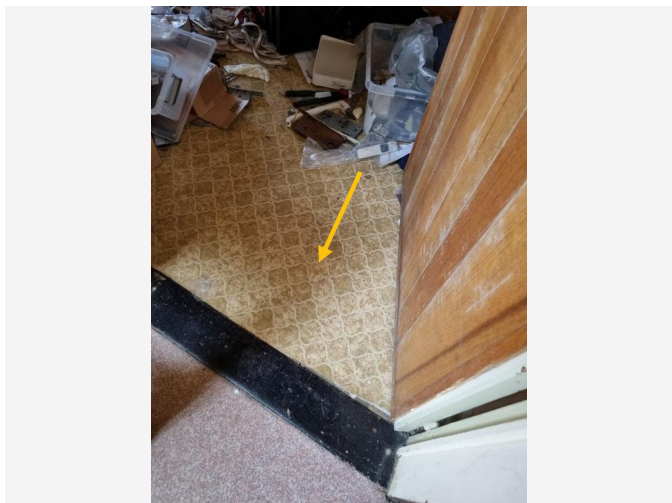
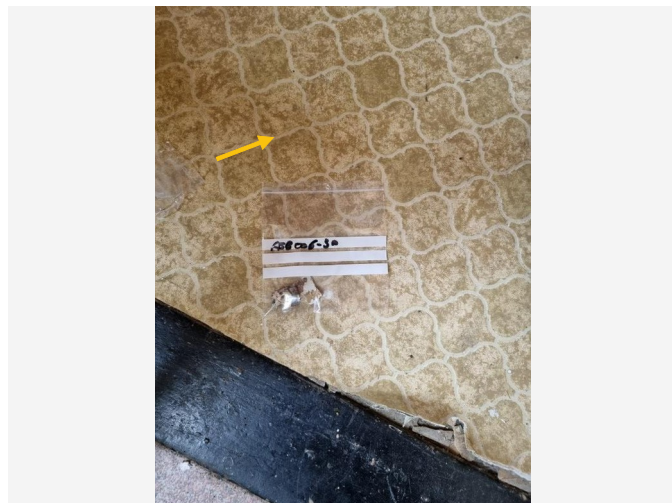
Fiche 2: appartement 01.02 – inkom: kamerbreed vinyl met tegelmotief

Het asbestmateriaal valt onder de mijlpaal van 2034.

Verwijderen

Eindbeoordeling materiaalrisico	Verhoogd materiaalrisico en/of verhoogde kans op vezelvrijgave
---------------------------------	--

Gebondenheid	Categorie 2: niet-hechtgebonden met matrix
Asbestsoort (vezeltype)	Alleen chrysotiel
Asbestconcentratie	Hoog ($\geq 50\%$)
Afschermingsgraad van het gehele materiaal	Geheel of deels (ook) vrij aan binnenluchtstromen
Toestand van het materiaal	Onbeschadigd, niet verweerd

#	Type	Referentie	Resultaat
2.1	Puntmonster	24-118633 - ASB006-30	Chrysotiel

Beschrijving	appartement 01.02 - inkom: kamerbreed vinyl met tegelmotief
Omgeving	Binnen
Primaire drager	Vloer
Asbestmateriaal	Prefab - afwerking - Vloerzeil
Bindmiddel van asbestmateriaal	Karton - papier - viltachtig
Gebondenheid op basis van bindmiddel	Niet-hechtgebonden
Hoeveelheid (oppervlakte - aantal)	<ul style="list-style-type: none">• 5,80 m² - 1 stuk
Totale oppervlakte	5,80 m ²
Eenvoudig bereikbaar	Ja
Bevestigingswijze	<ul style="list-style-type: none">• Verlijmd, ingegoten, versmeerd
Identificatiemethode	Vaststelling met monstername
Destructieve handeling voor identificatie	Nee
Opmerking	Onder het gelijmde vloerzeil is nog een asbesthoudende bevoering in vinyltegels aanwezig die is gekleefd met een asbesthoudende zwarte lijm.

- Zorg voor een veilig beheer. Vermijd het beschadigen van het asbestmateriaal. Controleer de toestand jaarlijks op wijzigingen.
- Verwijder dit asbestmateriaal zo snel mogelijk. Volg de toestand goed op.

- Hermetische zone (erkend asbestverwijderaar)
De onderzijde van het vloerzeil betreft een niet-hechtgebonden toepassing die bovendien is gekleefd. Gezien het losgebonden karakter van de toepassing en het grote risico op vezelvrijgave dient de verwijdering uitgevoerd te worden door een door FOD WASO erkend asbestverwijderaar. De verwijdering is uit te voeren overeenkomstig de bepalingen zoals opgenomen in de Codex voor het Welzijn op het Werk – boek VI – titel 3 “Asbest”.

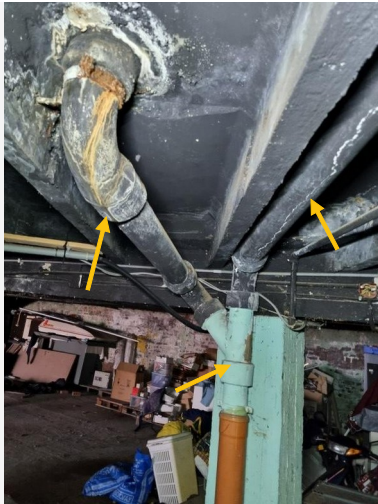
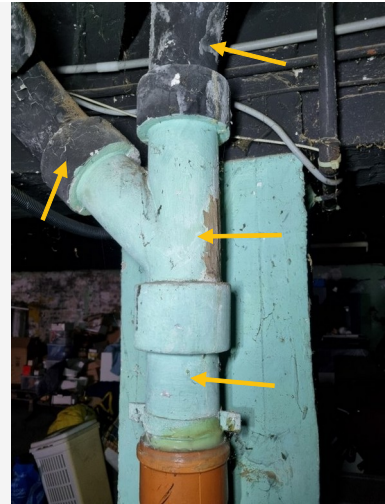
Het asbestmateriaal valt onder de mijlpaal van 2040.

Verwijderen

Eindbeoordeling materiaalrisico	Verhoogd materiaalrisico en/of verhoogde kans op vezelvrijgave
---------------------------------	--

Gebondenheid	Categorie 1: hechtgebonden in oorsprong
Asbestsoort (vezeltype)	Crocidoliet aanwezig
Asbestconcentratie	Laag (< 50%)
Afschermingsgraad van het gehele materiaal	Geheel of deels (ook) vrij aan binnenluchtstromen
Toestand van het materiaal	Licht beschadigd, licht verweerd. Intact materiaal type Pical – asbestboard of categorie III 'gebondenheid'

Beschrijving	kelder: afvoeren in asbestcement
Omgeving	Binnen
Primaire drager	Sanitaire infrastructuur en uitrusting (toe- en afvoer)
Asbestmateriaal	Buis, koker, leiding, pijp, doorvoer
Bindmiddel van asbestmateriaal	Cement
Gebondenheid op basis van bindmiddel	Hecht
Hoeveelheid (lengte - omtrek - dikte - aantal)	<ul style="list-style-type: none">• 4,50 m - 38,00 cm - 1,50 cm - 1 stuk
Totaal volume	0,026 m ³
Eenvoudig bereikbaar	Ja
Bevestigingswijze	<ul style="list-style-type: none">• Geklemd• Verlijmd, ingegoten, versmeerd
Identificatiemethode	Vaststelling zonder monstername
Destructieve handeling voor identificatie	Nee
Opmerking	Op basis van de vaststellingen en de bovengrondse aanwezigheid van afvoeren in asbestcement is het niet uit te sluiten dat er zich in de ondergrond eveneens buizen in asbestcement bevinden. De in het attest opgenomen geraamde hoeveelheden betreffen deze voor de visueel waarneembare onderdelen.

- Zorg voor een veilig beheer. Vermijd het beschadigen van het asbestmateriaal. Controleer de toestand jaarlijks op wijzigingen.
- Scherm in afwachting van verwijdering het asbestmateriaal af van luchtstromingen en verstoring: bijvoorbeeld door het te verpakken, te fixeren, af te dekken, signalisatie - afbakening aan te brengen, ...
- Zorg voor een veilig beheer en verwijder dit asbestmateriaal wanneer het bij werken eenvoudig bereikbaar wordt. Controleer de toestand jaarlijks op wijzigingen.

- Eenvoudige handelingen: mag via doe-het-zelf of door werknemer(s) met opleidingsattest eenvoudige handelingen
De verwijdering is uit te voeren overeenkomstig de bepalingen zoals opgenomen in de Codex voor het Welzijn op het Werk – boek VI – titel 3 “Asbest”.
- Eenvoudige handelingen: enkel door erkend asbestverwijderaar
De verwijdering is uit te voeren overeenkomstig de bepalingen zoals opgenomen in de Codex voor het Welzijn op het Werk – boek VI – titel 3 “Asbest”.

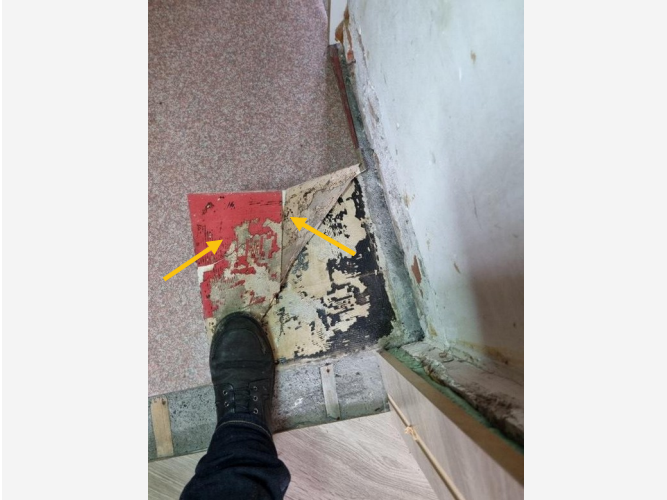
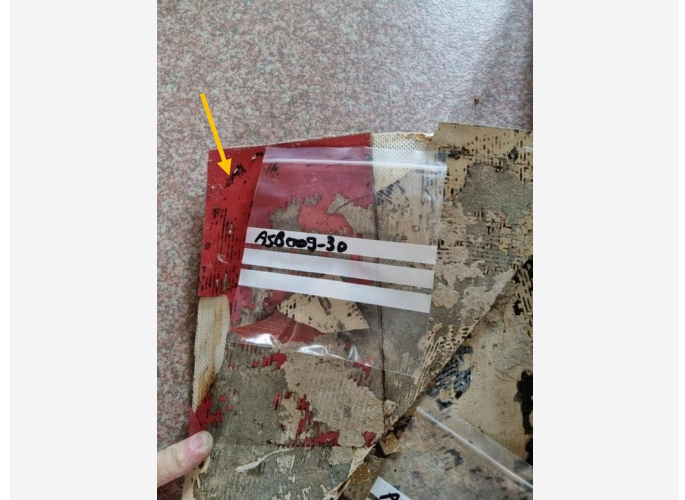
Fiche 4: appartement - gang: asbesthoudende vinyltegels onder vinyl

Het asbestmateriaal valt onder de mijlpaal van 2040.

Zorgvuldig beheren

Eindbeoordeling materiaalrisico	Laag materiaalrisico en/of verlaagde kans op vezelvrijgave
---------------------------------	--

Gebondenheid	Categorie 1: hechtgebonden in oorsprong
Asbestsoort (vezeltype)	Alleen chrysotiel
Asbestconcentratie	Laag (< 50%)
Afschermingsgraad van het gehele materiaal	Enkel randen niet afgeschermd maar geen contact met binnenluchtstromen
Toestand van het materiaal	Matig beschadigd, matig verweerd

#	Type	Referentie	Resultaat
4.1	Puntmonster	24-118636 - ASB009-30	Chrysotiel

Beschrijving	appartement - gang: asbesthoudende vinyltegels onder vinyl
Omgeving	Binnen
Primaire drager	Vloer
Asbestmateriaal	Prefab - afwerking - Tegel
Bindmiddel van asbestmateriaal	Kunststof of -hars
Gebondenheid op basis van bindmiddel	Hecht
Hoeveelheid (oppervlakte - dikte - aantal)	• 10,00 m ² - 2,00 cm - 1 stuk
Totaal volume	0,20 m ³
Eenvoudig bereikbaar	Ja
Bevestigingswijze	• Verlijmd, ingegoten, versmeerd
Identificatiemethode	Vaststelling met monstername
Destructieve handeling voor identificatie	Nee
Opmerking	De toepassing is bedekt door een niet-asbesthoudende vinyl en is gekleefd met een asbesthoudende zwarte tegellijm.

- Zorg voor een veilig beheer. Vermijd het beschadigen van het asbestmateriaal. Controleer de toestand jaarlijks op wijzigingen.
- Verwijder dit asbestmateriaal zo snel mogelijk. Volg de toestand goed op.

- Hermetische zone (erkend asbestverwijderaar)
De toepassing is ondanks het hechtgebonden karakter sedert 1 februari 2023 te verwijderen in hermetische zone. Dit type verwijdering kan enkel worden uitgevoerd door een door FOD WASO erkende asbestverwijderaar. De verwijdering is uit te voeren overeenkomstig de bepalingen zoals opgenomen in de Codex voor het Welzijn op het Werk – boek VI – titel 3 “Asbest”.

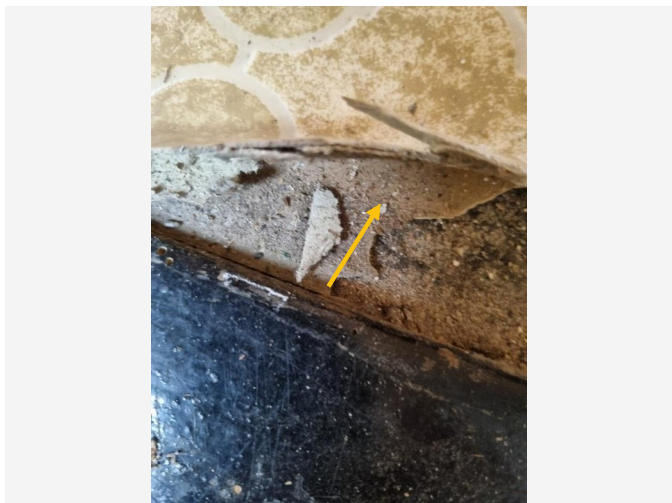
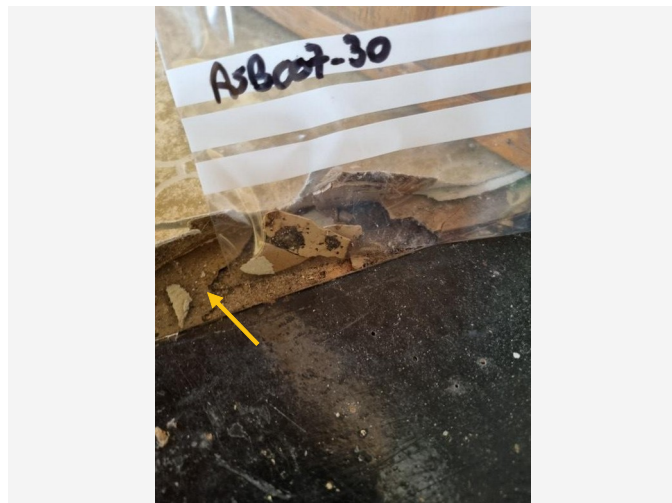
Het asbestmateriaal valt onder de mijlpaal van 2040.

Zorgvuldig beheren

Eindbeoordeling materiaalrisico	Laag materiaalrisico en/of verlaagde kans op vezelvrijgave
---------------------------------	--

Gebondenheid	Categorie 1: hechtgebonden in oorsprong
Asbestsoort (vezeltype)	Alleen chrysotiel
Asbestconcentratie	Laag (< 50%)
Afschermingsgraad van het gehele materiaal	Enkel randen niet afgeschermd maar geen contact met binnenluchtstromen
Toestand van het materiaal	Matig beschadigd, matig verweerd

#	Type	Referentie	Resultaat
5.1	Puntmonster	24-118634 - ASB007-30	Chrysotiel

Beschrijving	appartement 01.02 - inkom: vinyltegels onder kamerbreed vinyl
Omgeving	Binnen
Primaire drager	Vloer
Asbestmateriaal	Prefab - afwerking - Tegel
Bindmiddel van asbestmateriaal	Kunststof of -hars
Gebondenheid op basis van bindmiddel	Hecht
Hoeveelheid (oppervlakte - dikte - aantal)	• 5,80 m ² - 2,00 cm - 1 stuk
Totaal volume	0,116 m ³
Eenvoudig bereikbaar	Ja
Bevestigingswijze	• Verlijmd, ingegoten, versmeerd
Identificatiemethode	Vaststelling met monstername
Destructieve handeling voor identificatie	Nee
Opmerking	De toepassing is te situeren in de inkomhal en is bedekt met een bovenliggend asbesthoudend vloerzeil.

- Zorg voor een veilig beheer. Vermijd het beschadigen van het asbestmateriaal. Controleer de toestand jaarlijks op wijzigingen.
- Verwijder dit asbestmateriaal zo snel mogelijk. Volg de toestand goed op.

- Hermetische zone (erkend asbestverwijderaar)
De toepassing is ondanks het hechtgebonden karakter sedert 1 februari 2023 te verwijderen in hermetische zone. Dit type verwijdering kan enkel worden uitgevoerd door een door FOD WASO erkende asbestverwijderaar. De verwijdering is uit te voeren overeenkomstig de bepalingen zoals opgenomen in de Codex voor het Welzijn op het Werk – boek VI – titel 3 “Asbest”.

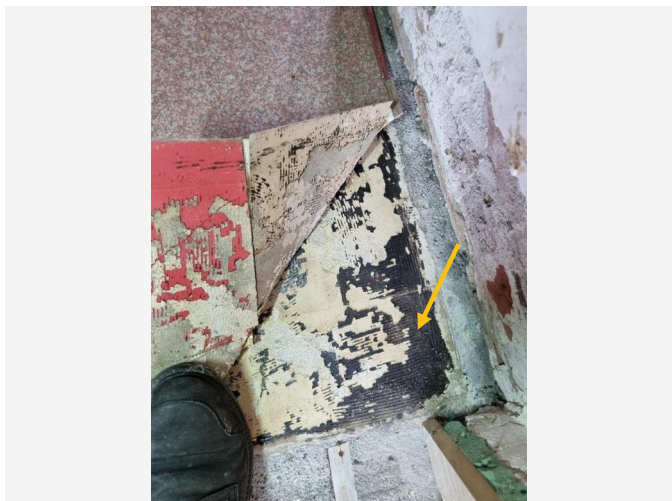
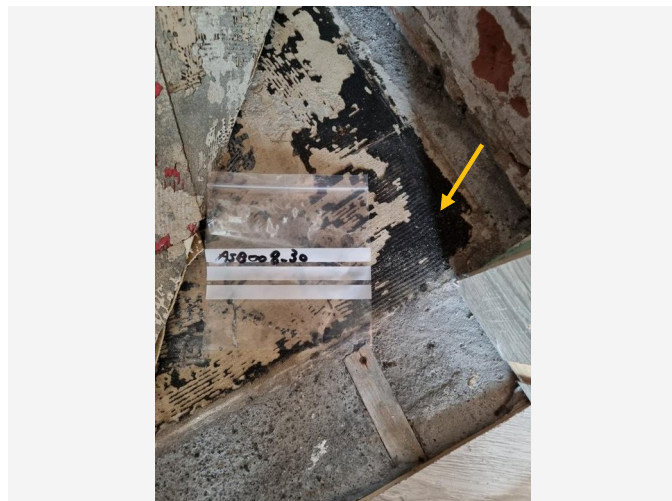
Fiche 6: appartement - inkom en gang: zwarte vinyltegellijm

Het asbestmateriaal valt onder de mijlpaal van 2040.

Zorgvuldig beheren

Eindbeoordeling materiaalrisico	Zeer laag materiaalrisico en/of zeer lage kans op vezelvrijgave
---------------------------------	---

Gebondenheid	Categorie 1: hechtgebonden in oorsprong
Asbestsoort (vezeltype)	Alleen chrysotiel
Asbestconcentratie	Laag (< 50%)
Afschermingsgraad van het gehele materiaal	Enkel randen niet afgeschermd maar geen contact met binnenluchtstromen
Toestand van het materiaal	Licht beschadigd, licht verweerd. Intact materiaal type Pical – asbestboard of categorie III 'gebondenheid'

#	Type	Referentie	Resultaat
6.1	Puntmonster	24-118635 - ASB008-30	Chrysotiel

Beschrijving	appartement - inkom en gang: zwarte vinyltegellijm
Omgeving	Binnen
Primaire drager	Vloer
Asbestmateriaal	In-situ afwerkingslagen - Lijmlaag
Bindmiddel van asbestmateriaal	Lijm
Gebondenheid op basis van bindmiddel	Hecht
Hoeveelheid (oppervlakte - dikte - aantal)	• 5,80 m ² - 1,00 mm - 1 stuk
Totaal volume	0,006 m ³
Eenvoudig bereikbaar	Ja
Bevestigingswijze	• Verlijmd, ingegoten, versmeerd
Identificatiemethode	Vaststelling met monsternamen
Destructieve handeling voor identificatie	Nee
Opmerking	De toepassing is in de inkomhal bedekt door een bovenliggende bevoering in asbesthoudende vinyltegels met daarboven nog een vloerzeil met een onderlaag in asbestkarton. In de gang is de toepassing bedekt door een asbesthoudende vinyltegels met daarboven een niet-asbesthoudende kamerbrede vinyl.

- Zorg voor een veilig beheer. Vermijd het beschadigen van het asbestmateriaal. Controleer de toestand jaarlijks op wijzigingen.
- Verwijder dit asbestmateriaal zo snel mogelijk. Volg de toestand goed op.

- Hermetische zone (erkend asbestverwijderaar)
De toepassing is ondanks het hechtgebonden karakter sedert 1 februari 2023 te verwijderen in hermetische zone. Dit type verwijdering kan enkel worden uitgevoerd door een door FOD WASO erkende asbestverwijderaar. De verwijdering is uit te voeren overeenkomstig de bepalingen zoals opgenomen in de Codex voor het Welzijn op het Werk – boek VI – titel 3 “Asbest”.

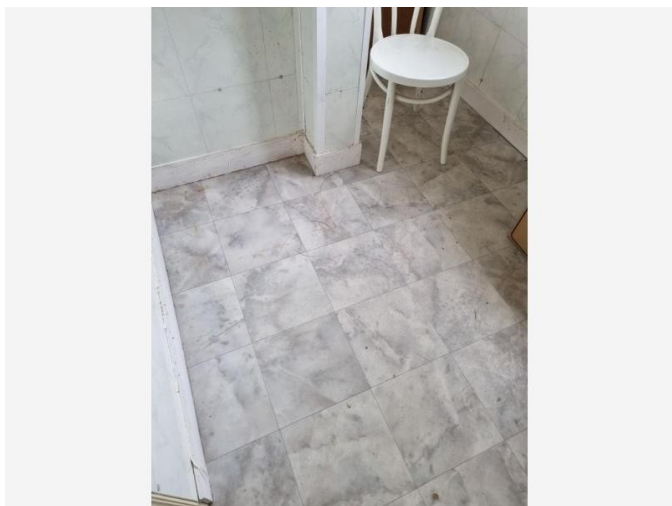
Vrije foto

Op basis van de resultaten van de rondgang valt het niet uit te sluiten dat onder de recent aangebrachte vloerbedekkingen bestaande uit vinyl, parket, vloertegels, laminaat, ... nog asbesthoudende bevoeringen in vinyltegels, kamerbraad vloerzeil en/of zwarte lijm aanwezig zijn. Bij opbraak van de vloeren is het aan te raden hieraan de nodige aandacht te besteden.

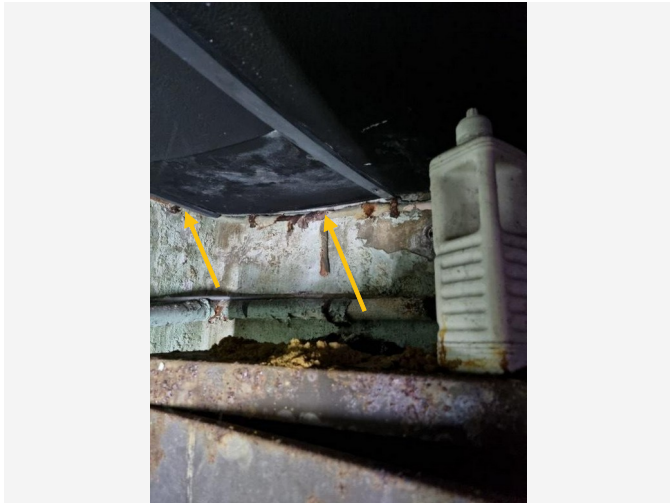
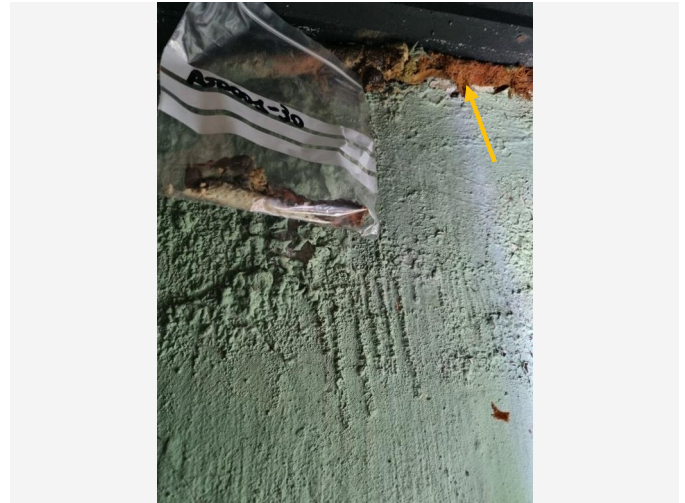
Geen asbest

#	Type	Referentie	Resultaat
8.1	Puntmonster	24-118628 - ASB001-30	Geen asbest

Beschrijving	kelder: isolatie elektrische leidingen
Omgeving	Binnen
Primaire drager	Communicatie en elektrische infrastructuur en uitrusting
Bindmiddel van materiaal	Weinig of geen bindmiddel (textiel, bevlokkings, ...)
Gebondenheid op basis van bindmiddel	Niet-hechtgebonden
Hoeveelheid (oppervlakte - dikte - aantal)	• 1,00 m ² - 0,10 cm - 1 stuk
Totaal volume	0,001 m ³
Identificatiemethode	Vaststelling met monsternamen
Destructieve handeling voor identificatie	Nee

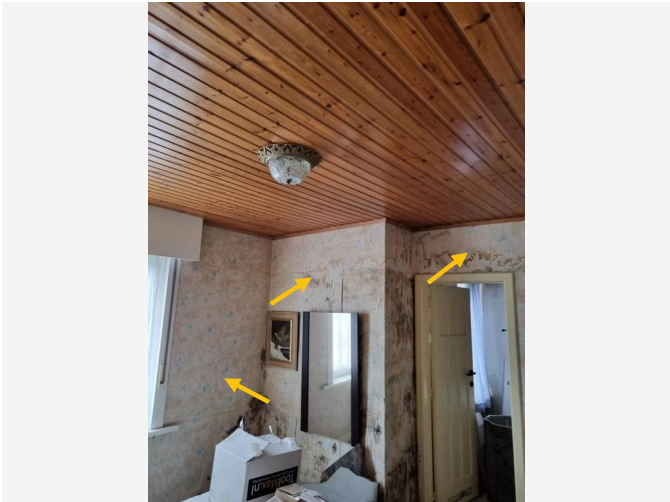
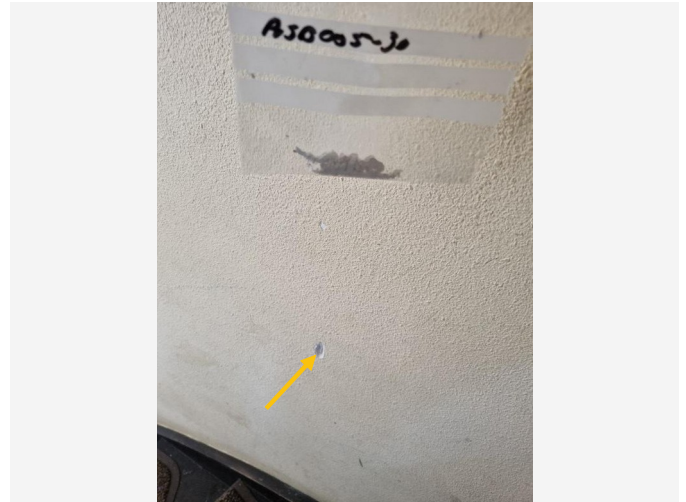
Fiche 9: appartement - verspreid: pleisterwerk muren (type1)

Geen asbest

#	Type	Referentie	Resultaat
9.1	Mengmonster	24-118632 - ASB005-30	Geen asbest

Beschrijving	appartement - verspreid: pleisterwerk muren (type1)
Omgeving	Binnen
Primaire drager	Binnenwand
Bindmiddel van materiaal	Gips - kalk
Gebondenheid op basis van bindmiddel	Niet-hechtgebonden
Hoeveelheid (oppervlakte - dikte - aantal)	• 125,00 m ² - 1,20 cm - 1 stuk
Totaal volume	1,50 m ³
Identificatiemethode	Vaststelling met monstername
Destructieve handeling voor identificatie	Nee
Opmerking	Ter hoogte van de plafonds is geen pleisterwerk aanwezig.

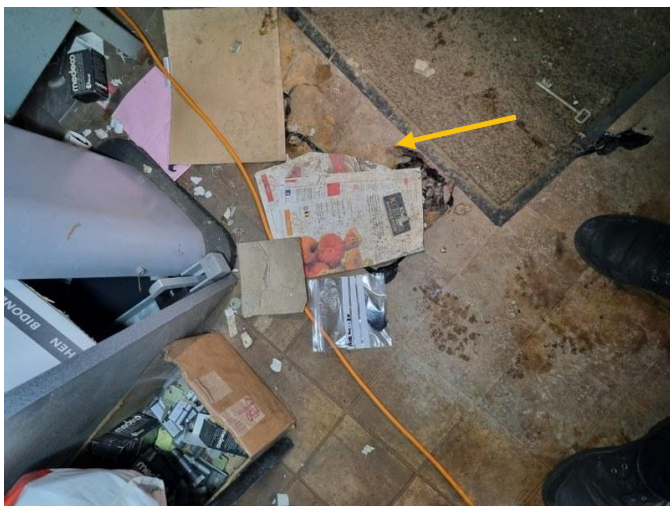
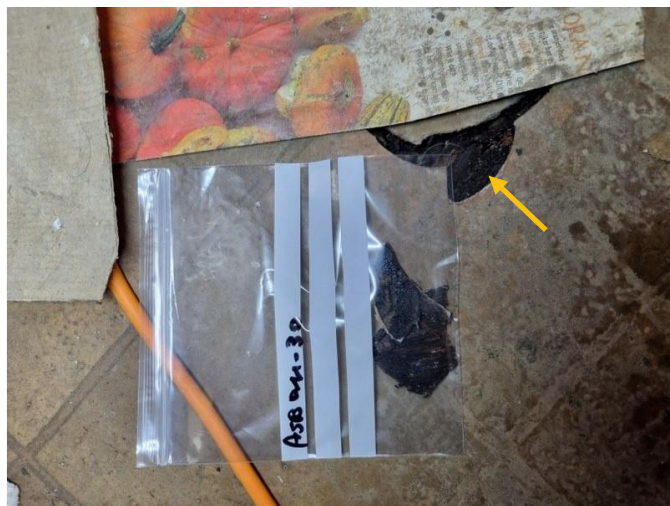
Geen asbest

#	Type	Referentie	Resultaat
10.1	Puntmonster	24-118638 - ASB011-30	Geen asbest

Beschrijving	gelijkvloers: zwarte lijm magazijn
Omgeving	Binnen
Primaire drager	Vloer
Bindmiddel van materiaal	Lijm
Gebondenheid op basis van bindmiddel	Hecht
Hoeveelheid (oppervlakte - dikte - aantal)	• 25,00 m ² - 1,00 mm - 1 stuk
Totaal volume	0,025 m ³
Identificatiemethode	Vaststelling met monstername
Destructieve handeling voor identificatie	Nee

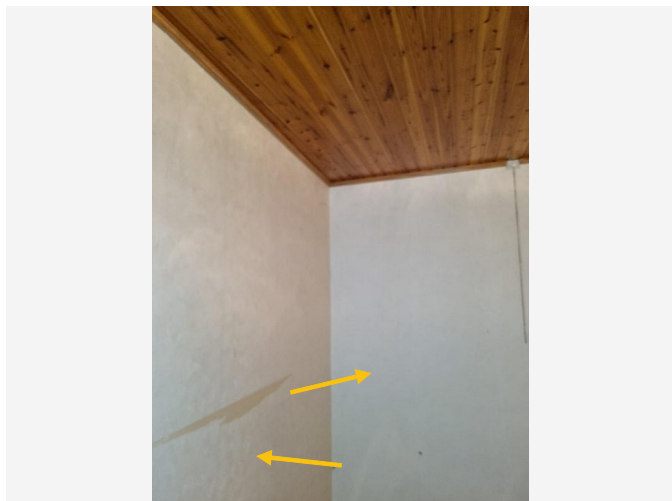
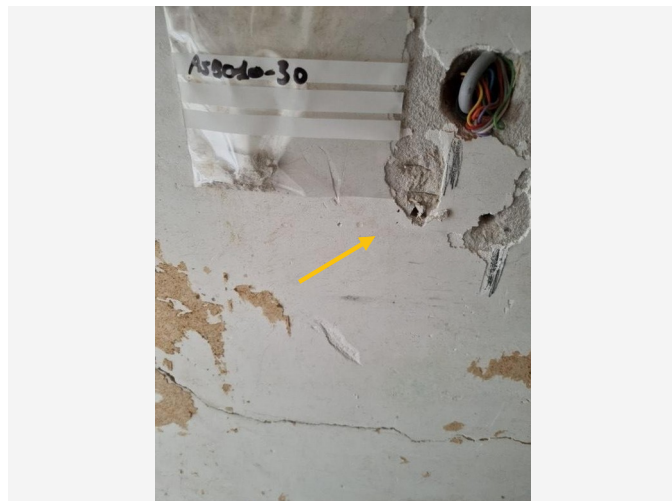
Fiche 11: appartement - verspreid: pleisterwerk muren (type2)

Geen asbest

#	Type	Referentie	Resultaat
11.1	Mengmonster	24-118637 - ASB010-30	Geen asbest

Beschrijving	appartement - verspreid: pleisterwerk muren (type2)
Omgeving	Binnen
Primaire drager	Binnenwand
Bindmiddel van materiaal	Gips - kalk
Gebondenheid op basis van bindmiddel	Niet-hechtgebonden
Hoeveelheid (oppervlakte - dikte - aantal)	• 75,00 m ² - 1,50 cm - 1 stuk
Totaal volume	1,125 m ³
Identificatiemethode	Vaststelling met monstername
Destructieve handeling voor identificatie	Nee
Opmerking	Binnen dit gedeelte van de 1e verdieping zijn een aantal wanden voorzien van een voorzetwand in gyproc waarachter mogelijks eveneens pleisterwerk is verscholen. De plafonds in deze zone betreffen verlaagde plafonds in recent geplaatst gipskarton.
