# Asbestinventarisatetest

Violierenlaan 3, 8450 Bredene

Attestnummer : 20240628-000189.000

Uitgegeven op : 28.06.2024

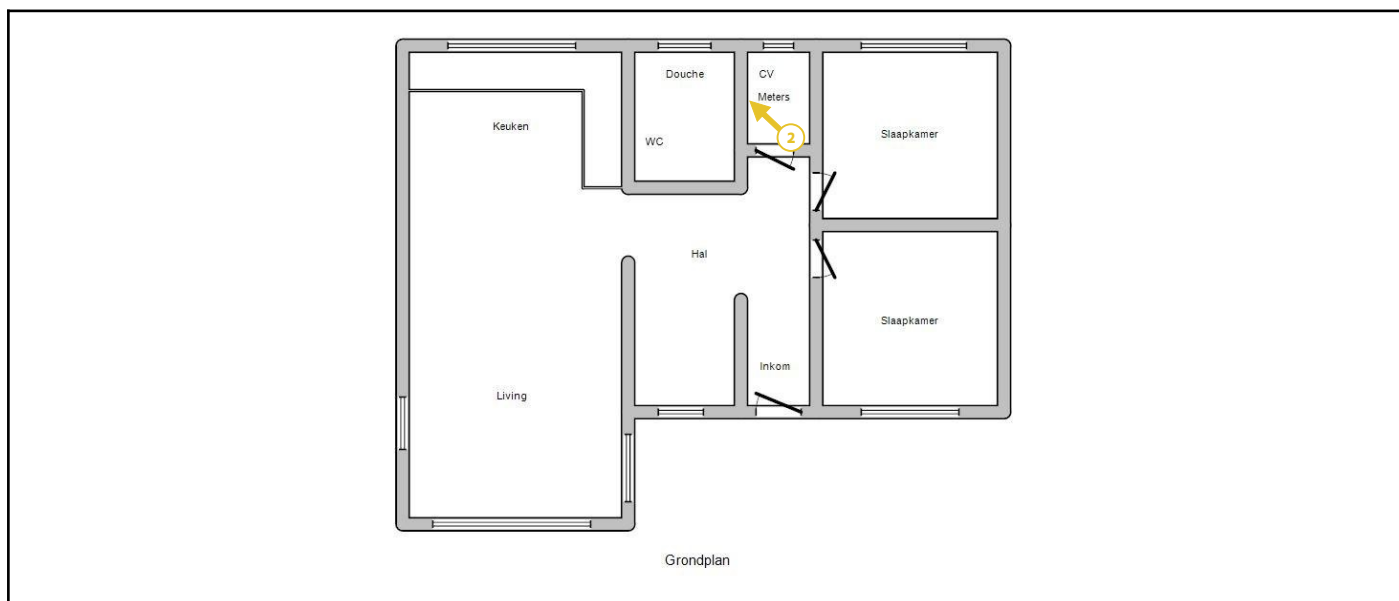
# Plan 1.1: Grondplan

Beschrijving	Type	Actie
2. Elektrische onderdelen in Bakeliet	Asbestmateriaal	Zorgvuldig beheren

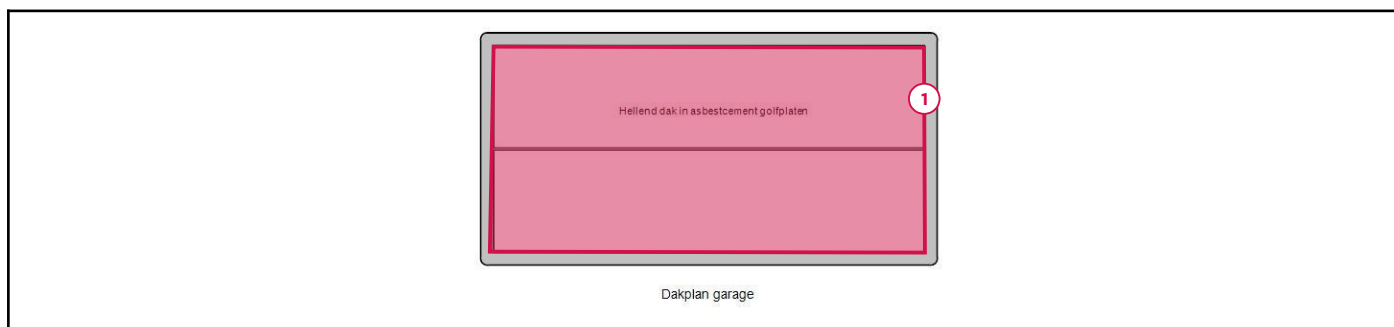
## Plan 2.2: Dakplan garage

Beschrijving	Type	Actie
1. Dakbedekking in asbestcement golfplaten	Asbestmateriaal	Dringend verwijderen

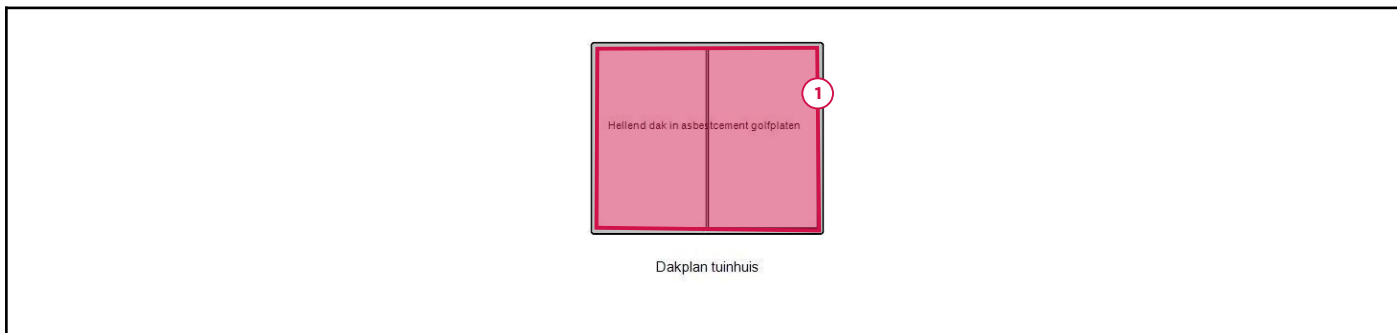
## Plan 3.2: Dakplan tuinhuis

Beschrijving	Type	Actie
1. Dakbedekking in asbestcement golfplaten	Asbestmateriaal	Dringend verwijderen

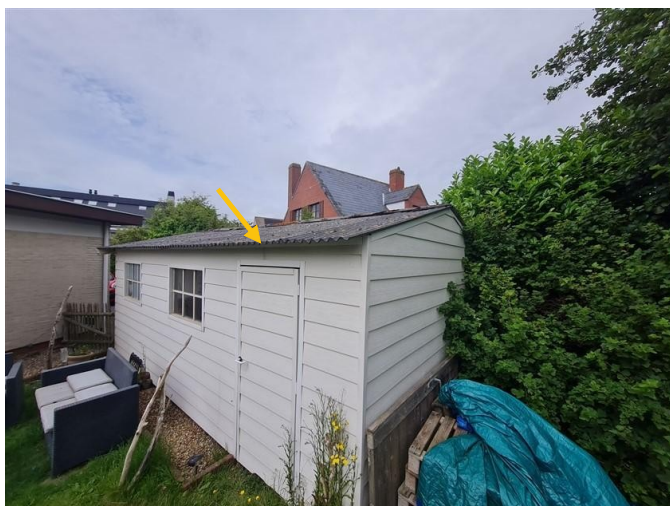
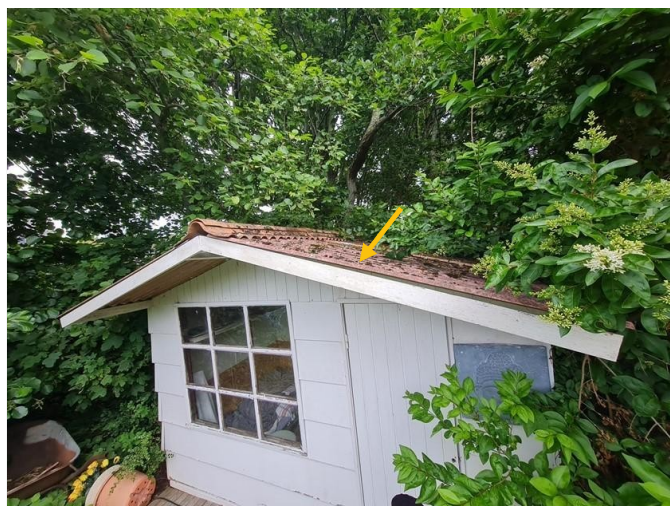
Overzichtsfoto

Detailfoto

Eindbeoordeling materiaalrisico	Hoog materiaalrisico en/of hoge kans op vezelvrijgave
---------------------------------	---

Gebondenheid	Categorie 1: hechtgebonden in oorsprong
Asbestsoort (vezeltype)	Crocidoliet aanwezig
Asbestconcentratie	Laag (< 50%)
Afschermingsgraad van het gehele materiaal	Geheel of deels (ook) vrij aan de binnenlucht
Toestand van het materiaal	Matig beschadigd, matig verweerd

Beschrijving	Dakbedekking in asbestcement golfplaten
Omgeving	Grenst aan binnen- en buitenlucht
Primaire drager	Schuin dak
Asbestmateriaal	Dak- en gevelbekleding - Golfplaat
Bindmiddel van asbestmateriaal	Cement
Gebondenheid op basis van bindmiddel	Hecht
Hoeveelheid (oppervlakte - aantal)	<ul style="list-style-type: none"><li>• 30,00 m<sup>2</sup> - 1 stuk</li></ul>
Totale oppervlakte	30,00 m <sup>2</sup>
Eenvoudig bereikbaar	Ja
Bevestigingswijze	<ul style="list-style-type: none"><li>• Geschroefd</li></ul>
Identificatiemethode	Vaststelling zonder monstername
Destructieve handeling voor identificatie	Nee
Opmerking	<p>Betreft golfplaten dakbedekking garage en tuinhuis.</p> <p>Aangegeven hoeveelheden en gewichten berusten louter op grove inschatting en kunnen niet gebruikt worden in het kader van een meetstaat voor werken.</p>

Het asbestmateriaal valt onder de mijlpaal van 2034.

**Dringend verwijderen**

- Zorg voor een veilig beheer. Vermijd het beschadigen van het asbestmateriaal. Controleer de toestand jaarlijks op wijzigingen.
- Verwijder dit asbestmateriaal zo snel mogelijk. Volg de toestand goed op.
- Hemelwater dat afspoelt van asbestcement daken of gevels kan asbestdeeltjes bevatten. Gebruik het enkel voor gesloten circuits (bv. spoelen toiletten). Reinig na het vervangen van het dak of de gevel de dakgoten en regenwaterput of -ton om asbesthoudend sediment of slib te verwijderen

- Eenvoudige handelingen: mag via doe-het-zelf of door werknemer(s) met opleidingsattest eenvoudige handelingen  
Deze asbesttoepassing mag u niet zelf verwijderen, doordat er een grote kans op breken bestaat bij verwijdering. Bij verwijdering dienen bijkomende maatregelen genomen te worden. Het mag wel verwijderd worden door een aannemer, wiens werknemers de basisopleiding met jaarlijkse bijscholing hebben gevolgd om de sloop- en verwijderingswerkzaamheden van asbest of asbesthoudende materialen uit te mogen voeren.

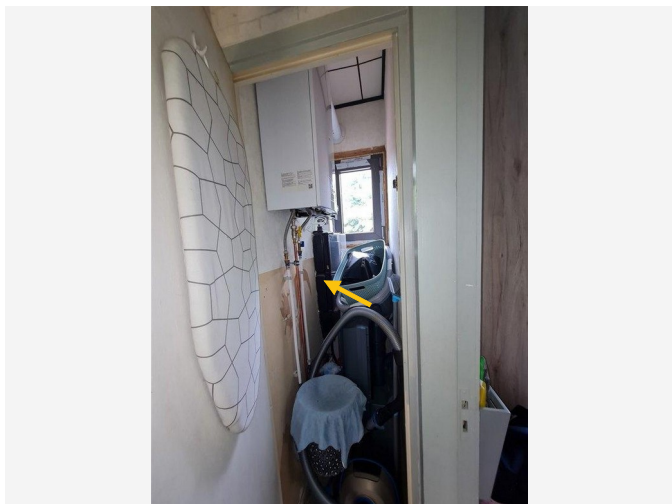
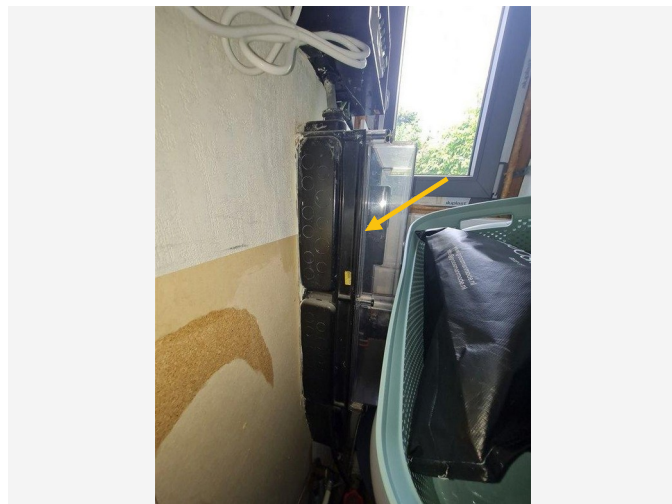
Overzichtsfoto

Detailfoto

Eindbeoordeling materiaalrisico	Laag materiaalrisico en/of verlaagde kans op vezelvrijgave
---------------------------------	--

Gebondenheid	Categorie 1: hechtgebonden in oorsprong
Asbestsoort (vezeltype)	Crocidoliet aanwezig
Asbestconcentratie	Laag (< 50%)
Afschermingsgraad van het gehele materiaal	Geheel of deels (ook) vrij aan de binnenlucht
Toestand van het materiaal	Onbeschadigd, niet verweerd

Beschrijving	Elektrische onderdelen in Bakeliet
Omgeving	Binnen
Primaire drager	Communicatie en elektrische infrastructuur en uitrusting
Asbestmateriaal	Plaat, paneel, tablet - Type Bakeliet
Bindmiddel van asbestmateriaal	Kunststof of -hars
Gebondenheid op basis van bindmiddel	Hecht
Hoeveelheid (oppervlakte - dikte - aantal)	<ul style="list-style-type: none"><li>• 0,20 m<sup>2</sup> - 10,00 cm - 1 stuk</li></ul>
Totaal volume	0,02 m <sup>3</sup>
Eenvoudig bereikbaar	Ja
Bevestigingswijze	<ul style="list-style-type: none"><li>• Geschroefd</li></ul>
Identificatiemethode	Vaststelling zonder monstername
Destructieve handeling voor identificatie	Nee
Opmerking	Aangegeven hoeveelheden en gewichten berusten louter op grove inschatting en kunnen niet gebruikt worden in het kader van een meetstaat voor werken.

Het asbestmateriaal valt onder de mijlpaal van 2040.

Zorgvuldig beheren

- Zorg voor een veilig beheer. Vermijd het beschadigen van het asbestmateriaal. Controleer de toestand jaarlijks op wijzigingen.

- Eenvoudige handelingen: mag via doe-het-zelf of door werknemer(s) met opleidingsattest eenvoudige handelingen  
Deze asbesttoepassing mag u zelf verwijderen of u kunt dit laten doen door een aannemer.

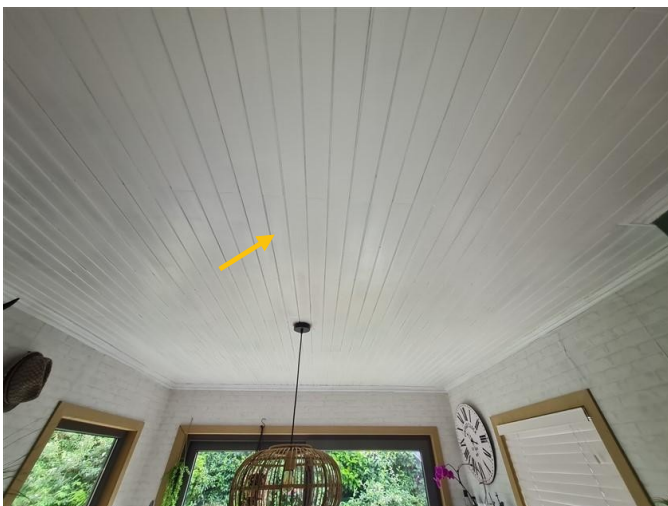
Tijdens de inspectie is visueel vastgesteld, dat alle plafonds bestaan uit gyproc, hout of EPS (piepschuim).  
Niet-asbestverdacht.

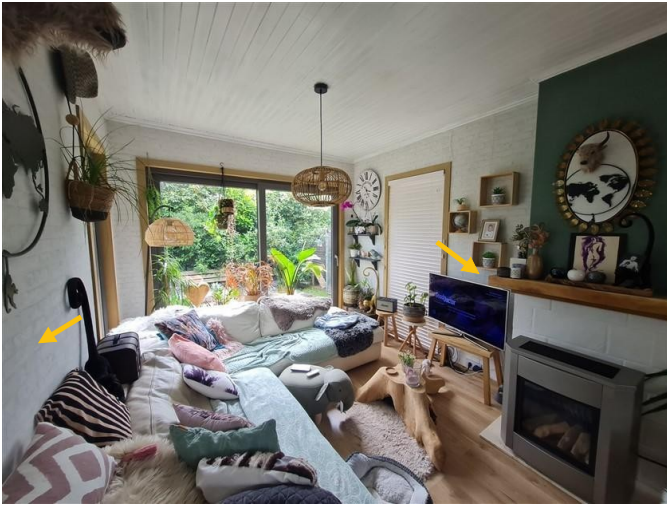
Tijdens de inspectie is visueel vastgesteld, dat alle wanden, inclusief binnenmuren, bestaan uit gyproc.  
Niet-asbestverdacht.

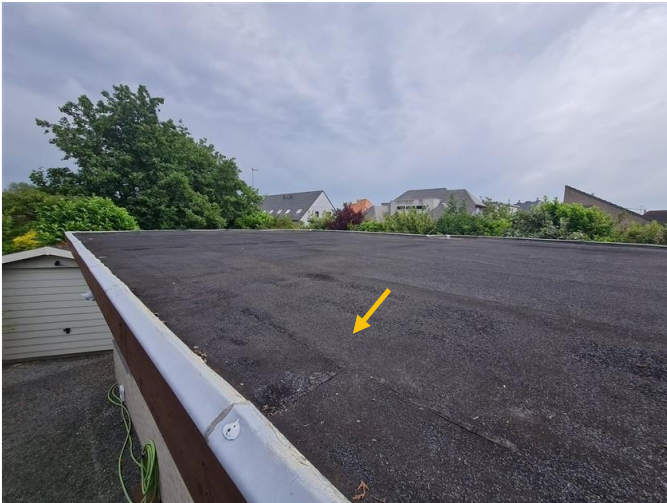
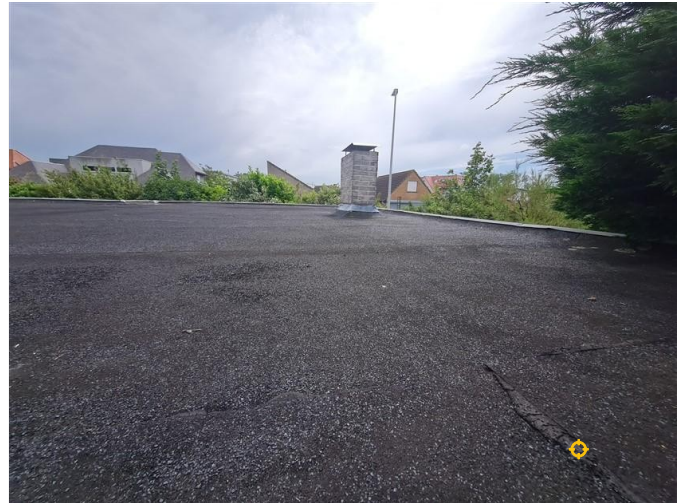
## Fiche 5: Roofing plat dak

Geen asbest

#	Type	Referentie	Resultaat
5.1	Puntmonster	SLO-AA-24207-1	Geen asbest

Beschrijving	Roofing plat dak
Omgeving	Buiten
Primaire drager	Plat dak
Bindmiddel van materiaal	Bitumen (roofing, teer, asfalt)
Gebondenheid op basis van bindmiddel	Hecht
Hoeveelheid (oppervlakte - aantal)	• 40,00 m <sup>2</sup> - 1 stuk
Totale oppervlakte	40,00 m <sup>2</sup>
Identificatiemethode	Vaststelling met monstername
Destructieve handeling voor identificatie	Nee
Opmerking	<p>Aangegeven hoeveelheden en gewichten berusten louter op grove inschatting en kunnen niet gebruikt worden in het kader van een meetstaat voor werken.</p> <p>Tijdens de inspectie werd enkel de bovenste laag roofing bemonsterd.</p> <p>Aanbevolen wordt om bij renovatie- of afbraakwerken bijkomend destructief onderzoek uit te voeren (staalnamen en laboanalyse), om de asbesthoudendheid van eventuele onderlagen en niet inspecteerbare dekstenen na te gaan.</p>
