Asbestinventarisatetest

Koningin Elisabethlaan 8, 9820 Merelbeke

Attestnummer : 20240116-000370.000

Uitgegeven op : 16.01.2024

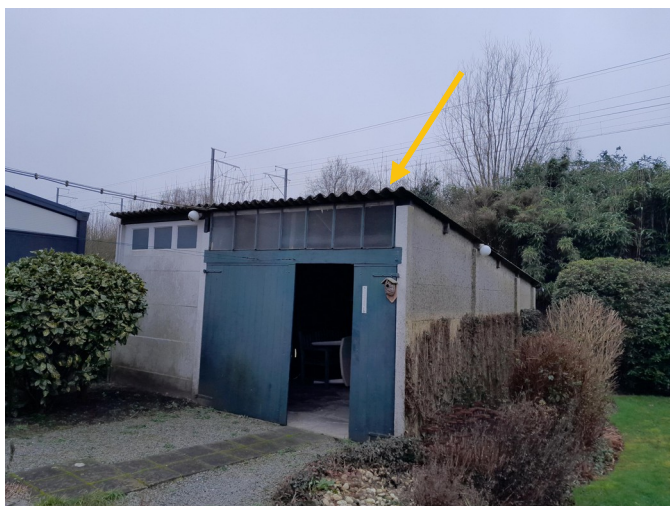
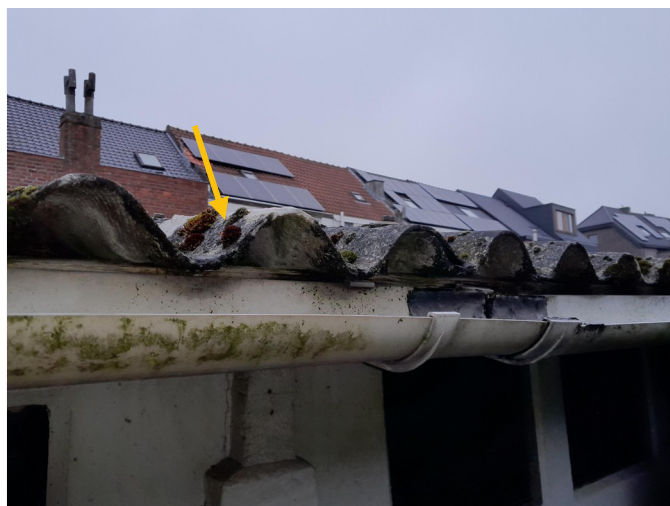
Het asbestmateriaal valt onder de mijlpaal van 2034.

Verwijderen

niet in boren of slijpen

Eindbeoordeling materiaalrisico	Laag materiaalrisico en/of verlaagde kans op vezelvrijgave
---------------------------------	--

Gebondenheid	Categorie 1: hechtgebonden in oorsprong
Asbestsoort (vezeltype)	Crocidoliet aanwezig
Asbestconcentratie	Laag (< 50%)
Afschermingsgraad van het gehele materiaal	Stootvaste afscherming of omkasting
Toestand van het materiaal	Matig beschadigd, matig verweerd

Beschrijving	golfplaten garage
Omgeving	Buiten
Primaire drager	Schuin dak
Asbestmateriaal	Dak- en gevelbekleding - Golfplaat
Bindmiddel van asbestmateriaal	Cement
Gebondenheid op basis van bindmiddel	Hecht
Hoeveelheid (oppervlakte - aantal)	• 25,00 m ² - 1 stuk

- Zorg voor een veilig beheer. Vermijd het beschadigen van het asbestmateriaal. Controleer de toestand jaarlijks op wijzigingen.
- Hemelwater dat afspoelt van asbestcement daken of gevels kan asbestdeeltjes bevatten. Gebruik het enkel voor gesloten circuits (bv. spoelen toiletten). Reinig na het vervangen van het dak of de gevel de dakgoten en regenwaterput of -ton om asbesthoudend sediment of slib te verwijderen

- Eenvoudige handelingen: mag via doe-het-zelf of door werknemer(s) met opleidingsattest eenvoudige handelingen voorzichtig losmaken zonder te breken, dubbel verpakken, correct afvoeren. maak gebruik van de asbestkit via de gemeente.

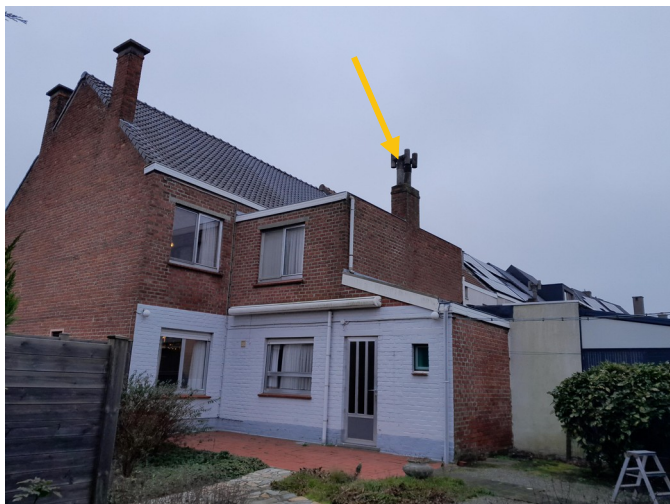
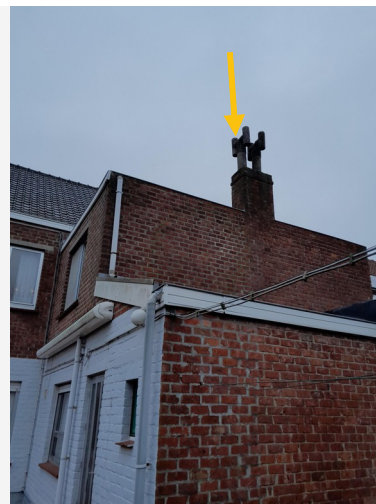
Het asbestmateriaal valt onder de mijlpaal van 2034.

Verwijderen

Eindbeoordeling materiaalrisico	Laag materiaalrisico en/of verlaagde kans op vezelvrijgave
---------------------------------	--

Gebondenheid	Categorie 1: hechtgebonden in oorsprong
Asbestsoort (vezeltype)	Crocidoliet aanwezig
Asbestconcentratie	Laag (< 50%)
Afschermingsgraad van het gehele materiaal	Stootvaste afscherming of omkasting
Toestand van het materiaal	Matig beschadigd, matig verweerd

Beschrijving	asbestcement schouw achteraan
Omgeving	Buiten
Primaire drager	HVAC infrastructuur en uitrusting
Asbestmateriaal	Schouwhoed, ventilatiekap (anti-windval)
Bindmiddel van asbestmateriaal	Cement
Gebondenheid op basis van bindmiddel	Hecht
Hoeveelheid (gewicht - aantal)	• 49,96 kg - 1 stuk
Totaal gewicht	49,96 kg

Eenvoudig bereikbaar	Ja
Bevestigingswijze	<ul style="list-style-type: none">• Geklemd
Identificatiemethode	Vaststelling zonder monstername
Destructieve handeling voor identificatie	Nee
Opmerking	we kunnen enkel het uitwendig deel van de schouw vaststellen, we weten niet of er inwendig in de schouw nog verder asbestcementen buizen zitten

- Zorg voor een veilig beheer. Vermijd het beschadigen van het asbestmateriaal. Controleer de toestand jaarlijks op wijzigingen.

- Eenvoudige handelingen: enkel door erkend asbestverwijderaar werk op hoogte, proberen verwijderen zonder te beschadigen

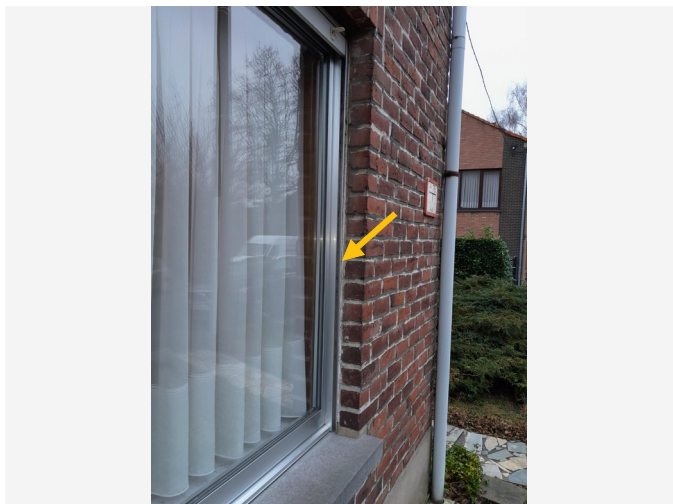
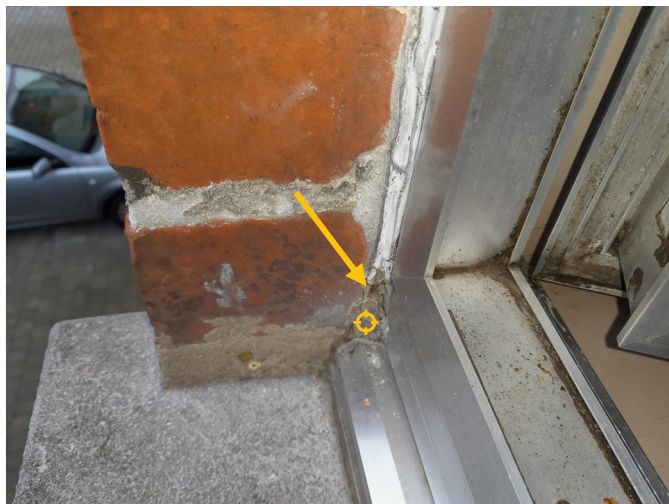
Het asbestmateriaal valt onder de mijlpaal van 2040.

Zorgvuldig beheren

Eindbeoordeling materiaalrisico	Laag materiaalrisico en/of verlaagde kans op vezelvrijgave
---------------------------------	--

Gebondenheid	Categorie 1: hechtgebonden in oorsprong
Asbestsoort (vezeltype)	Alleen chrysotiel
Asbestconcentratie	Laag (< 50%)
Afschermingsgraad van het gehele materiaal	Geheel of deels vrij aan de buitenlucht
Toestand van het materiaal	Licht beschadigd, licht verweerd. Intact materiaal type Pical – asbestboard of categorie III 'gebondenheid'

#	Type	Referentie	Resultaat
3.1	Mengmonster	8/04	Chrysotiel

Beschrijving	mastiek ramen buitenkant
Omgeving	Buiten
Primaire drager	Wandopening verticaal (raam, deur, ...)
Asbestmateriaal	In-situ afwerkingslagen - Pasta, stopverf, voegsel, stopsel, vulsel, mastiek, kitten, ...

Bindmiddel van asbestmateriaal	Kitten, mastiek, pasta
Gebondenheid op basis van bindmiddel	Hecht
Hoeveelheid (gewicht - aantal)	<ul style="list-style-type: none"> • 5,00 kg - 1 stuk
Totaal gewicht	5,00 kg
Eenvoudig bereikbaar	Ja
Bevestigingswijze	<ul style="list-style-type: none"> • Verlijmd, ingegoten, versmeerd
Identificatiemethode	Vaststelling met monstername
Destructieve handeling voor identificatie	Nee
Opmerking	betreft de verharde mastieklag waarmee het raamkader is afgedicht tov de muur

- Zorg voor een veilig beheer en verwijder dit asbestmateriaal wanneer het bij werken eenvoudig bereikbaar wordt. Controleer de toestand jaarlijks op wijzigingen.

- Eenvoudige handelingen: enkel door erkend asbestverwijderaar mastiek is vrij eenvoudig af te bikken wanneer de ramen vervangen worden. Weinig kans op vezelverspreiding. Resten apart verzamelen en dubbel verpakt aanbieden.

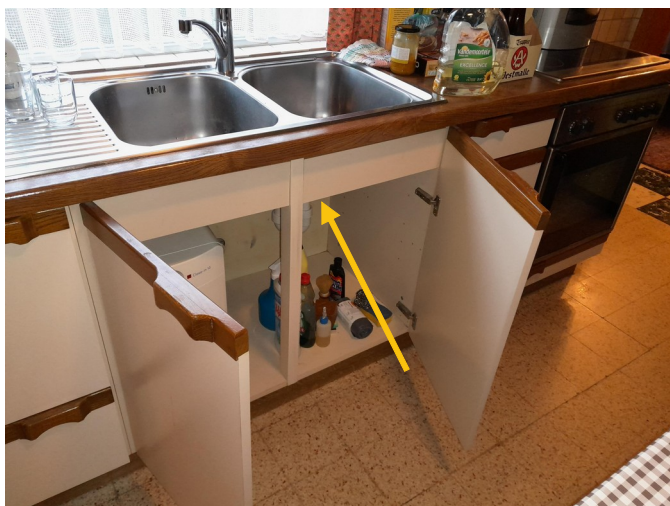
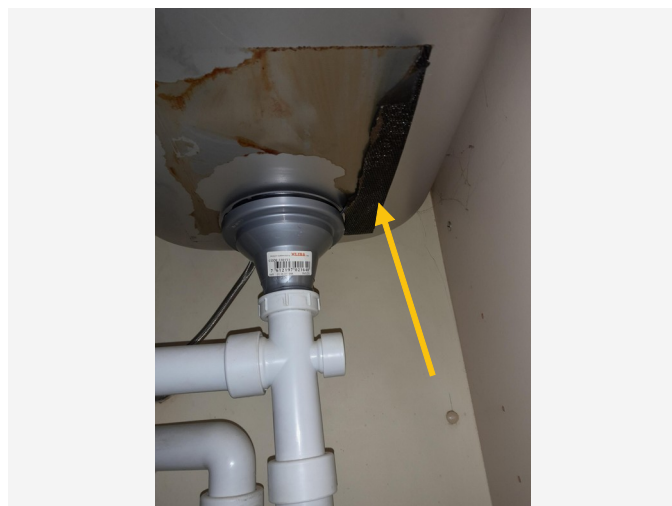
Het asbestmateriaal valt onder de mijlpaal van 2040.

Zorgvuldig beheren

Eindbeoordeling materiaalrisico	Laag materiaalrisico en/of verlaagde kans op vezelvrijgave
---------------------------------	--

Gebondenheid	Categorie 1: hechtgebonden in oorsprong
Asbestsoort (vezeltype)	Crocidoliet aanwezig
Asbestconcentratie	Laag (< 50%)
Afschermingsgraad van het gehele materiaal	Niet stootvaste afscherming
Toestand van het materiaal	Licht beschadigd, licht verweerd. Intact materiaal type Pical – asbestboard of categorie III 'gebondenheid'

Beschrijving	geluidslap onder gootsteen
Omgeving	Binnen
Primaire drager	Sanitaire infrastructuur en uitrusting (toe- en afvoer)
Asbestmateriaal	Dak- en gevelbekleding - Roofing
Bindmiddel van asbestmateriaal	Bitumen (roofing, teer, asfalt)
Gebondenheid op basis van bindmiddel	Hecht
Hoeveelheid (oppervlakte - aantal)	• 0,01 m ² - 1 stuk
Totale oppervlakte	0,01 m ²

Eenvoudig bereikbaar	Ja
Bevestigingswijze	<ul style="list-style-type: none"> • Verlijmd, ingegoten, versmeerd
Identificatiemethode	<p>Vaststelling zonder monstername</p> <p>Motivatie: Op vraag van de eigenaar-opdrachtgever werd geen monstername uitgevoerd</p>
Destructieve handeling voor identificatie	Nee
Opmerking	betreft de resten van de geluidslap welke zich onderaan de afwasbak bevindt. Het meeste is verdwenen, er is slechts nog een kleine strook over , in principe kon deze roofing sporen van asbest bevatten.

- Zorg voor een veilig beheer en verwijder dit asbestmateriaal wanneer het bij werken eenvoudig bereikbaar wordt. Controleer de toestand jaarlijks op wijzigingen.

- Eenvoudige handelingen: mag via doe-het-zelf of door werknemer(s) met opleidingsattest eenvoudige handelingen komt vrij eenvoudig los van de afwasbak, kan in de buitenlucht losgemaakt worden wanneer de afwasbak wordt afgebroken, dubbel ingepakt en via het juiste kanaal aangeboden worden

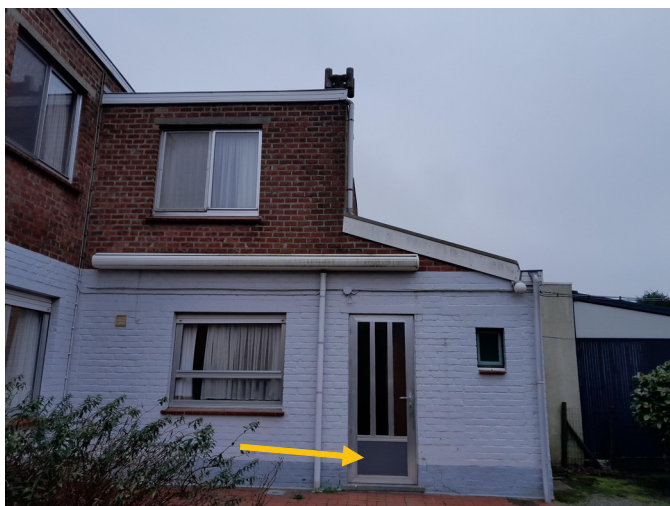
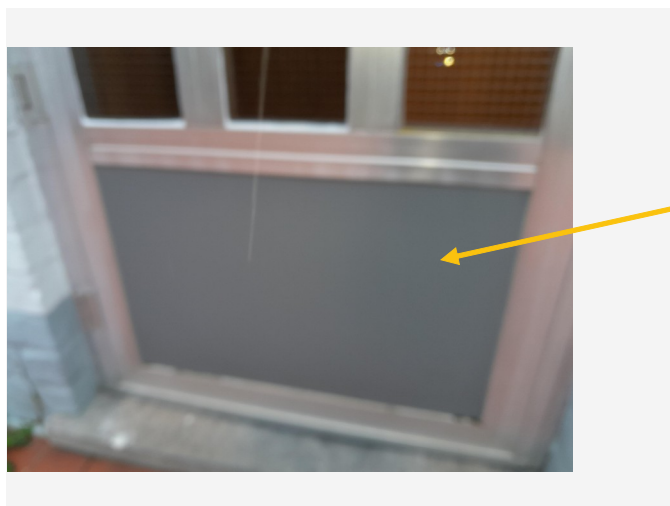
Het asbestmateriaal valt onder de mijlpaal van 2040.

Zorgvuldig beheren

Eindbeoordeling materiaalrisico	Zeer laag materiaalrisico en/of zeer lage kans op vezelvrijgave
---------------------------------	---

Gebondenheid	Categorie 1: hechtgebonden in oorsprong
Asbestsoort (vezeltype)	Crocidoliet aanwezig
Asbestconcentratie	Laag (< 50%)
Afschermingsgraad van het gehele materiaal	Stootvaste afscherming of omkasting
Toestand van het materiaal	Onbeschadigd, niet verweerd

Beschrijving	paneel achterdeur
Omgeving	Grenst aan binnen- en buitenlucht
Primaire drager	Wandopening verticaal (raam, deur, ...)
Asbestmateriaal	Plaat, paneel, tablet - Geëmailleerd, type Glasal
Bindmiddel van asbestmateriaal	Cement
Gebondenheid op basis van bindmiddel	Hecht
Hoeveelheid (oppervlakte - dikte - aantal)	• 0,50 m ² - 0,50 cm - 1 stuk
Totaal volume	0,003 m ³

Eenvoudig bereikbaar	Ja
Bevestigingswijze	<ul style="list-style-type: none">• Geklemd
Identificatiemethode	Vaststelling zonder monstername
Destructieve handeling voor identificatie	Nee
Opmerking	betreft het vulpaneel van de achterdeur. Monstername niet mogelijk zonder de plaat te beschadigen. vermoedelijk type glasal paneel.

- Zorg voor een veilig beheer en verwijder dit asbestmateriaal wanneer het bij werken eenvoudig bereikbaar wordt. Controleer de toestand jaarlijks op wijzigingen.

- Eenvoudige handelingen: mag via doe-het-zelf of door werknemer(s) met opleidingsattest eenvoudige handelingen losmaken zonder beschadigen, dubbel verpakt afvoeren.

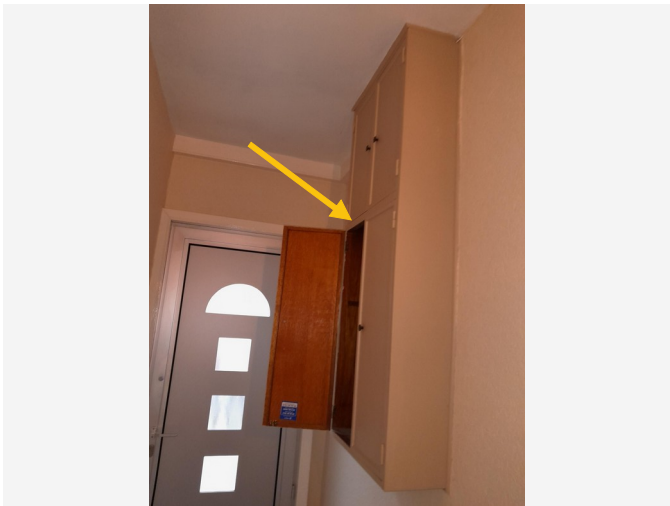
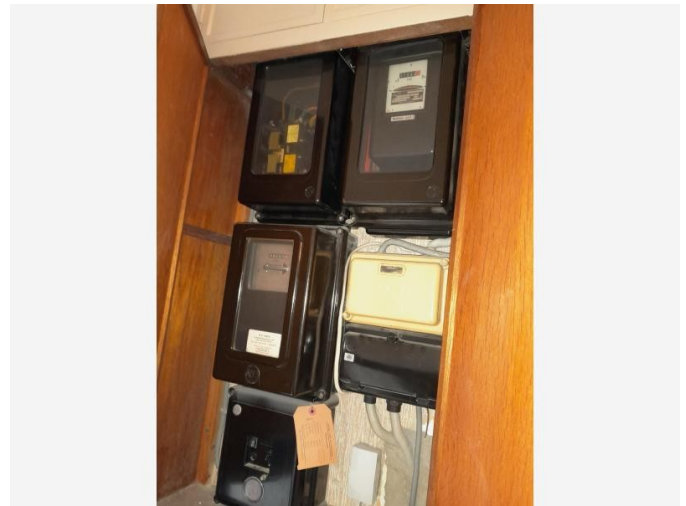
Het asbestmateriaal valt onder de mijlpaal van 2040.

Zorgvuldig beheren

Eindbeoordeling materiaalrisico	Zeer laag materiaalrisico en/of zeer lage kans op vezelvrijgave
---------------------------------	---

Gebondenheid	Categorie 1: hechtgebonden in oorsprong
Asbestsoort (vezeltype)	Crocidoliet aanwezig
Asbestconcentratie	Laag (< 50%)
Afschermingsgraad van het gehele materiaal	Stootvaste afscherming of omkasting
Toestand van het materiaal	Onbeschadigd, niet verweerd

Beschrijving	bakelieten hoofdzekeringskast
Omgeving	Binnen
Primaire drager	Communicatie en elektrische infrastructuur en uitrusting
Asbestmateriaal	Plaat, paneel, tablet - Type Bakeliet
Bindmiddel van asbestmateriaal	Kunststof of -hars
Gebondenheid op basis van bindmiddel	Hecht
Hoeveelheid (oppervlakte - dikte - aantal)	• 2,00 m ² - 1,00 cm - 1 stuk
Totaal volume	0,02 m ³

Eenvoudig bereikbaar	Ja
Bevestigingswijze	<ul style="list-style-type: none">• Geschroefd
Identificatiemethode	Vaststelling zonder monstername
Destructieve handeling voor identificatie	Nee
Opmerking	betreft de bruine schakelkasten welke zich in de gang bevinden. verder vonden we geen toepassingen in de rest van het gebouw

- Zorg voor een veilig beheer en verwijder dit asbestmateriaal wanneer het bij werken eenvoudig bereikbaar wordt. Controleer de toestand jaarlijks op wijzigingen.

- Eenvoudige handelingen: mag via doe-het-zelf of door werknemer(s) met opleidingsattest eenvoudige handelingen in zijn geheel losmaken en dubbel verpakt afvoeren

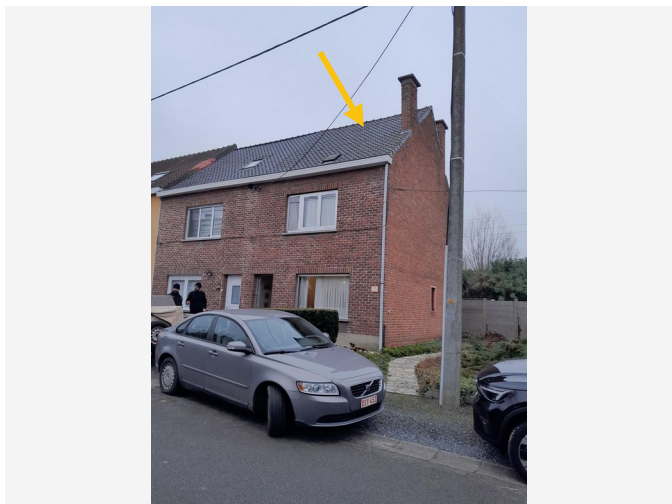
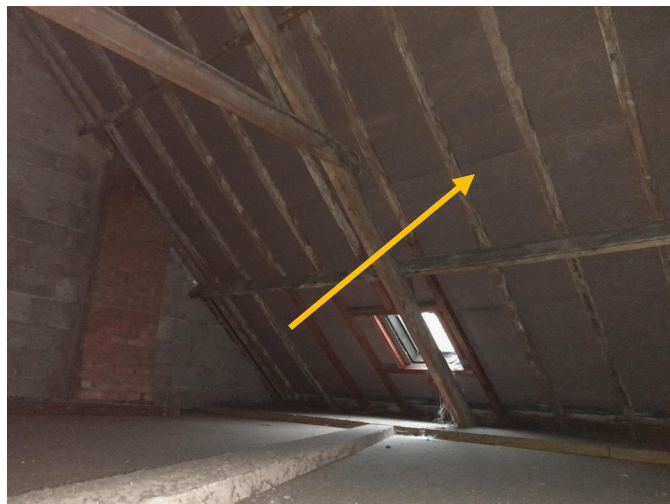
Het asbestmateriaal valt onder de mijlpaal van 2040.

Zorgvuldig beheren

Eindbeoordeling materiaalrisico	Zeer laag materiaalrisico en/of zeer lage kans op vezelvrijgave
---------------------------------	---

Gebondenheid	Categorie 1: hechtgebonden in oorsprong
Asbestsoort (vezeltype)	Crocidoliet aanwezig
Asbestconcentratie	Laag (< 50%)
Afschermingsgraad van het gehele materiaal	Stootvaste afscherming of omkasting
Toestand van het materiaal	Licht beschadigd, licht verweerd. Intact materiaal type Pical – asbestboard of categorie III 'gebondenheid'

Beschrijving	onderdak hellend dak
Omgeving	Binnen
Primaire drager	Schuin dak
Asbestmateriaal	Dak- en gevelbekleding - Plaat
Bindmiddel van asbestmateriaal	Cement
Gebondenheid op basis van bindmiddel	Hecht
Hoeveelheid (oppervlakte - dikte - aantal)	• 60,00 m ² - 0,50 cm - 1 stuk
Totaal volume	0,30 m ³

Eenvoudig bereikbaar	Nee <ul style="list-style-type: none">Het asbestmateriaal is bedekt (uitgezonderd laag verf, coating, behang, kunststof, textiel) en het wegnemen van het bedekkende materiaal kan niet zonder het bedekkende materiaal te beschadigen.
Bevestigingswijze	<ul style="list-style-type: none">Geschroefd
Identificatiemethode	Vaststelling zonder monsternamen
Destructieve handeling voor identificatie	Nee

- Zorg voor een veilig beheer en verwijder dit asbestmateriaal wanneer het bij werken eenvoudig bereikbaar wordt. Controleer de toestand jaarlijks op wijzigingen.
- Voer bijkomende staalname(s) uit.

- Eenvoudige handelingen: enkel door erkend asbestverwijderaar werk op hoogte, verwijderen van het bedekkend materiaal moet oordeelkundig gebeuren

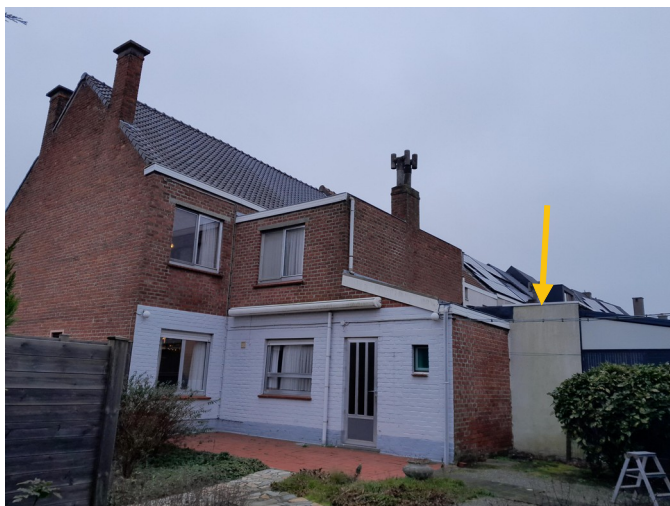
betreft een klein stukje muur achteraan het gebouw , naar de burens toe . dit lijkt van de burens te zijn, en de crepi is recent geplaatst , dus risico nihil.

Identificatiemethode	Redelijk vermoeden
Primaire drager	Wand buitenschil
(Asbest)materiaal	In-situ afwerkingslagen - Crepi
Bindmiddel	Cement
Gebondenheid bindmiddel	Hecht

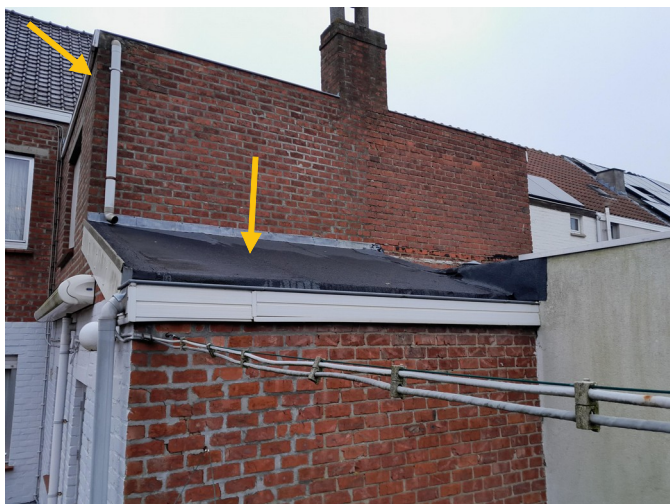
de roofing op de achterbouw is recent vernieuwd. We kunnen echter de mogelijk onderliggende lagen oude roofing niet beoordelen zonder de waterdichting aan te tasten. Ook is de roofing op het hoogste plat dak niet veilig bereikbaar voor onderzoek (>3.5 mter).

Identificatiemethode	Redelijk vermoeden
Primaire drager	Plat dak
(Asbest)materiaal	Dak- en gevelbekleding - Roofing
Bindmiddel	Bitumen (roofing, teer, asfalt)
Gebondenheid bindmiddel	Hecht

Bij verwijdering van de roofing dienen alle (oudere) lagen bemonsterd te worden.

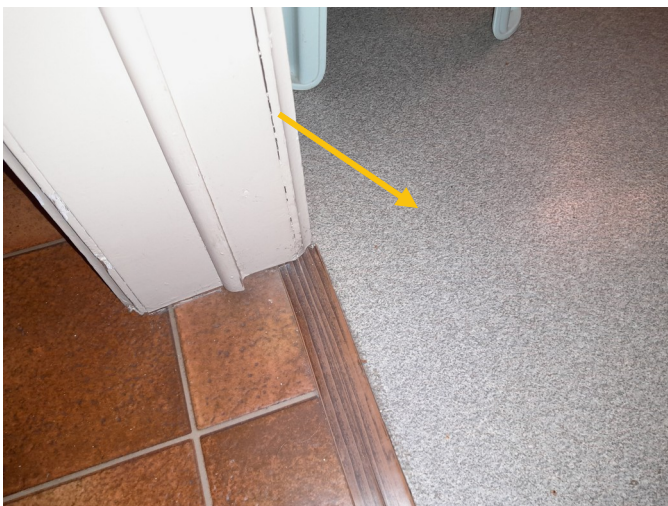
betreft het vloerzeil/linoleum op de slaapkamer 2 . deze lijkt ouder dan de vinyl op de andere kamers van het 1e verdiep. De linoleum kan asbesthoudend zijn , ook de rugzijde en de mogelijke lijmlaag . Het vloerzeil is echter in goede staat en monsternamen niet mogelijk zonder beschadiging. Bij verwijderen is het aangeraden hier bijkomende monsternamen te doen.

Identificatiemethode	Redelijk vermoeden
Primaire drager	Vloer
(Asbest)materiaal	Prefab - afwerking - Vloerzeil
Bindmiddel	Kunststof of -hars
Gebondenheid bindmiddel	Hecht

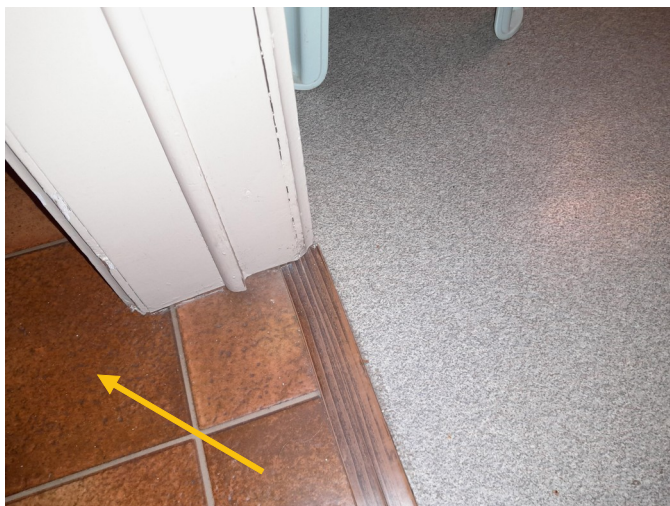
betreft de vloerbekleding in vinyl op het volledige eerste verdiep. we kunnen de mogelijke lijmlaag onder de vloerbekleding niet bemonsteren zonder de vloerbekleding, welke in goede staat is, te beschadigen. De lijmlaag onder de vloerbekleding (indien aanwezig) kan mogelijk asbest bevatten . Aangeraden wordt, indien deze verwijderd zal worden, de lijmlaag bijkomend te bemonsteren.

Identificatiemethode	Redelijk vermoeden
Primaire drager	Vloer
(Asbest)materiaal	In-situ afwerkingslagen - Lijmlaag
Bindmiddel	Lijm
Gebondenheid bindmiddel	Hecht

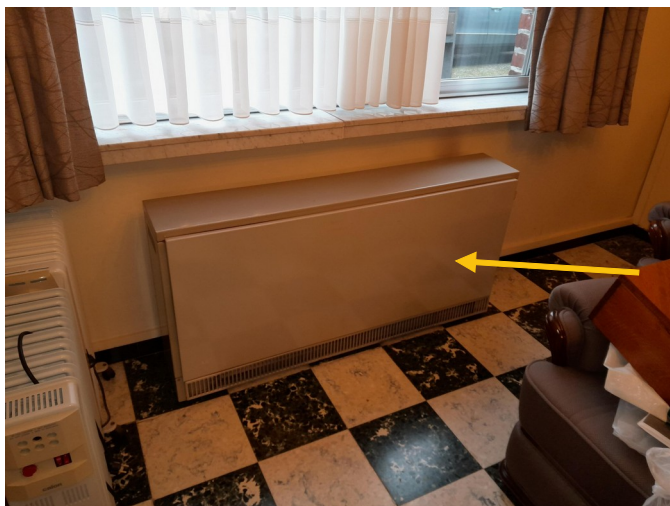
Identificatiemethode	Redelijk vermoeden
Primaire drager	Ruimteverwarming
(Asbest)materiaal	Dak- en gevelbekleding - Plaat
Bindmiddel	Calciumsilicaat (brandwerend - Pical)
Gebondenheid bindmiddel	Niet-hechtgebonden

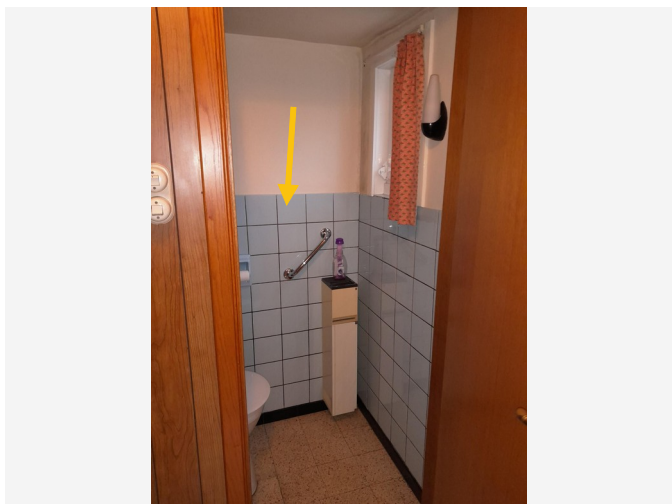
Identificatiemethode	Redelijk vermoeden
Primaire drager	Binnenwand
(Asbest)materiaal	In-situ afwerkingslagen - Lijm laag
Bindmiddel	Cement
Gebondenheid bindmiddel	Hecht

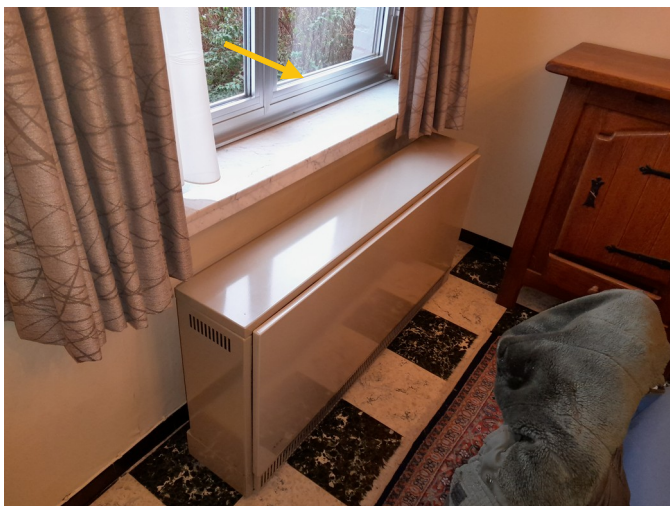
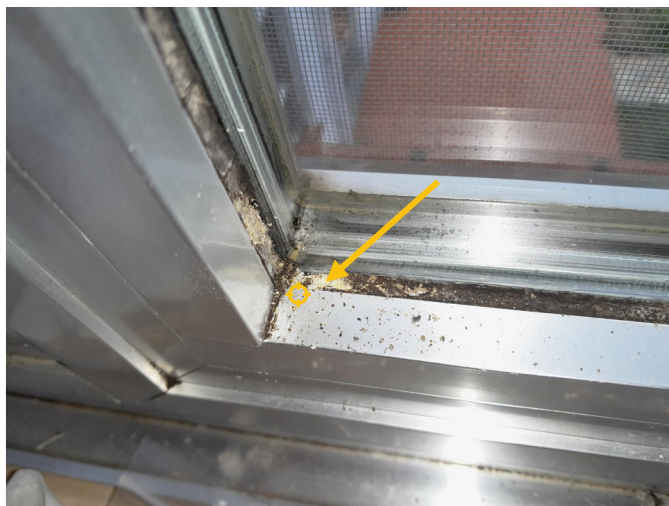
Fiche 15: mastiek ramen binnenkant

Geen asbest

Beschrijving	mastiek ramen binnenkant
Omgeving	Binnen
Primaire drager	Wandopening verticaal (raam, deur, ...)
Bindmiddel van materiaal	Kitten, mastiek, pasta

Gebondenheid op basis van bindmiddel	Hecht
Hoeveelheid (gewicht - aantal)	• 2,00 kg - 1 stuk
Totaal gewicht	2,00 kg
Identificatiemethode	Vaststelling met monstername
Destructieve handeling voor identificatie	Nee
Opmerking	betreft de dunne mastieklaag waarmee de ramen zijn vastgezet in het raamkader

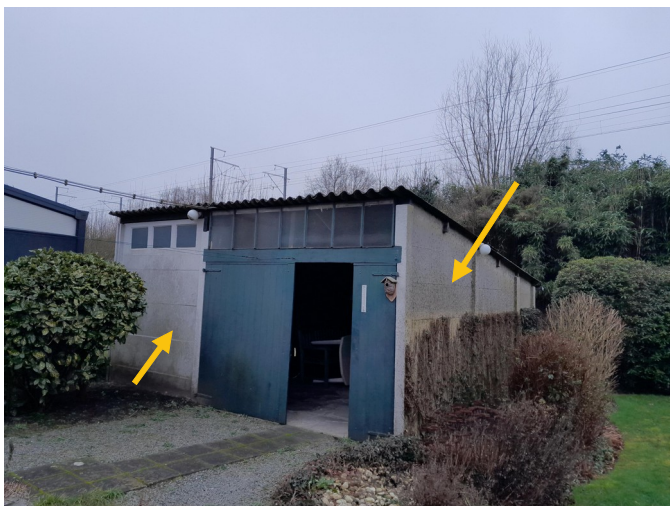
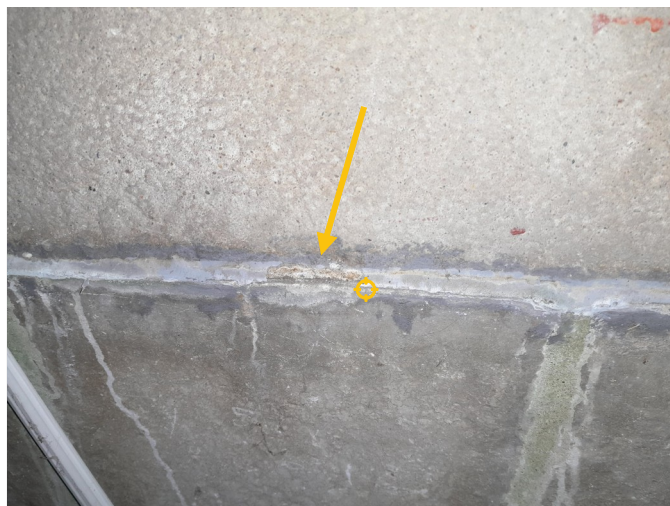
Fiche 17: mastiek betonplaten garage

Geen asbest
