Asbestinventarisatetest

Robert Rinskoplaan 5, 9050 Gent

Attestnummer : 20231012-000256.000

Uitgegeven op : 12.10.2023

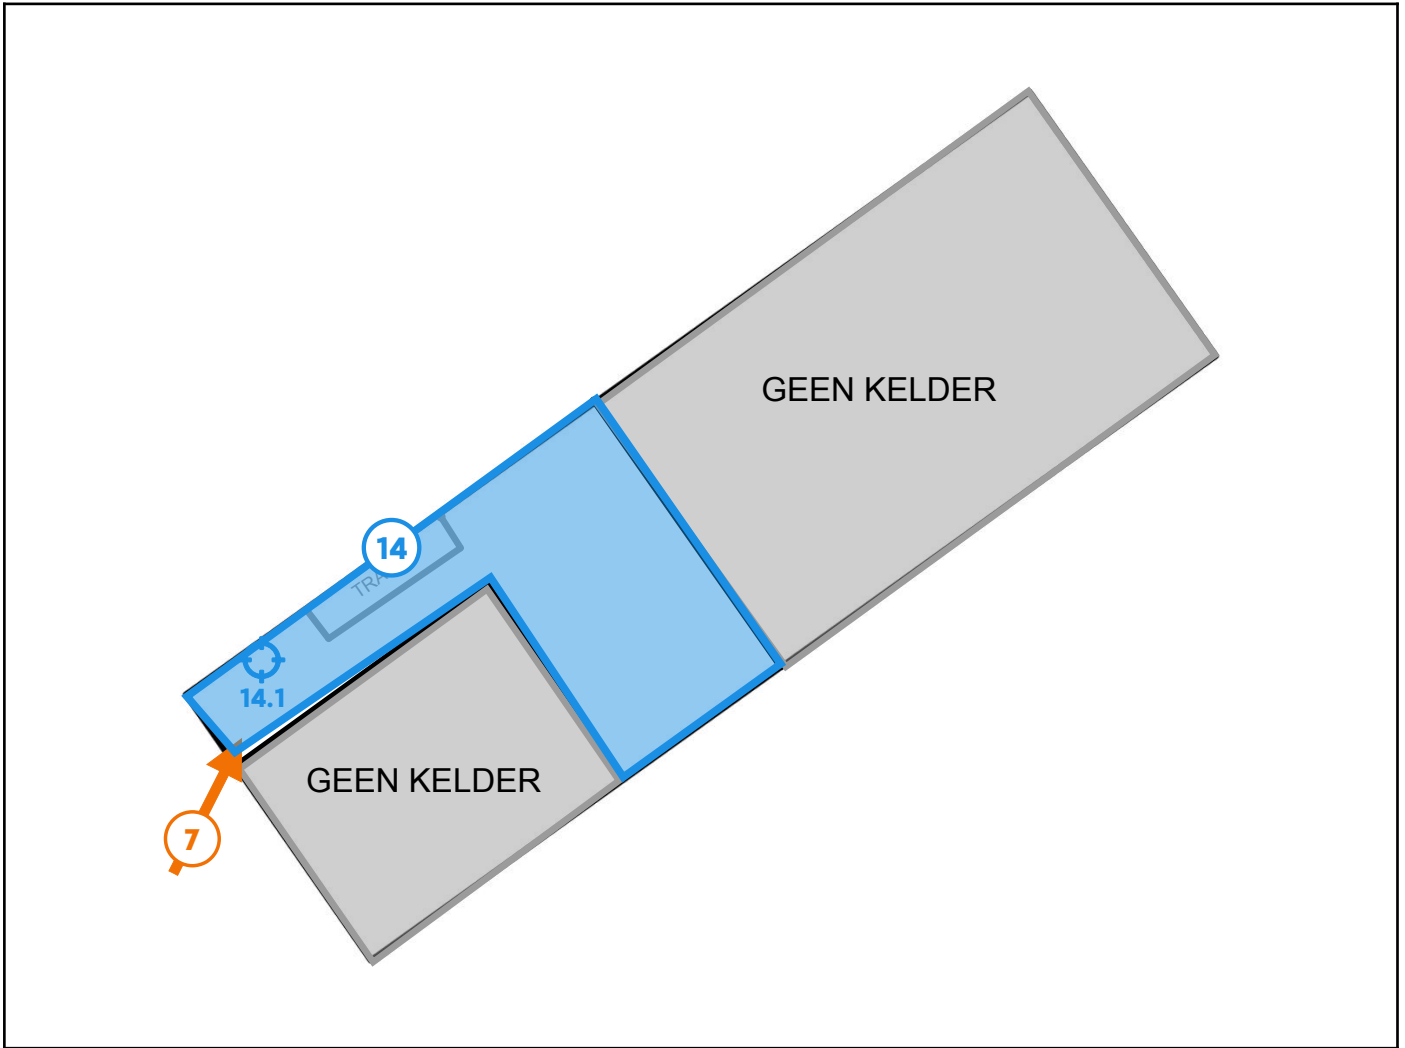
Plan 1.1: Kelder

Beschrijving	Type	Actie
7. Buis - kelder	Asbestmateriaal	Verwijderen
14. Cementering - Kelder + Gevel + Koer	Geen asbest	-
14.1 Code: M6	Mengmonster	-

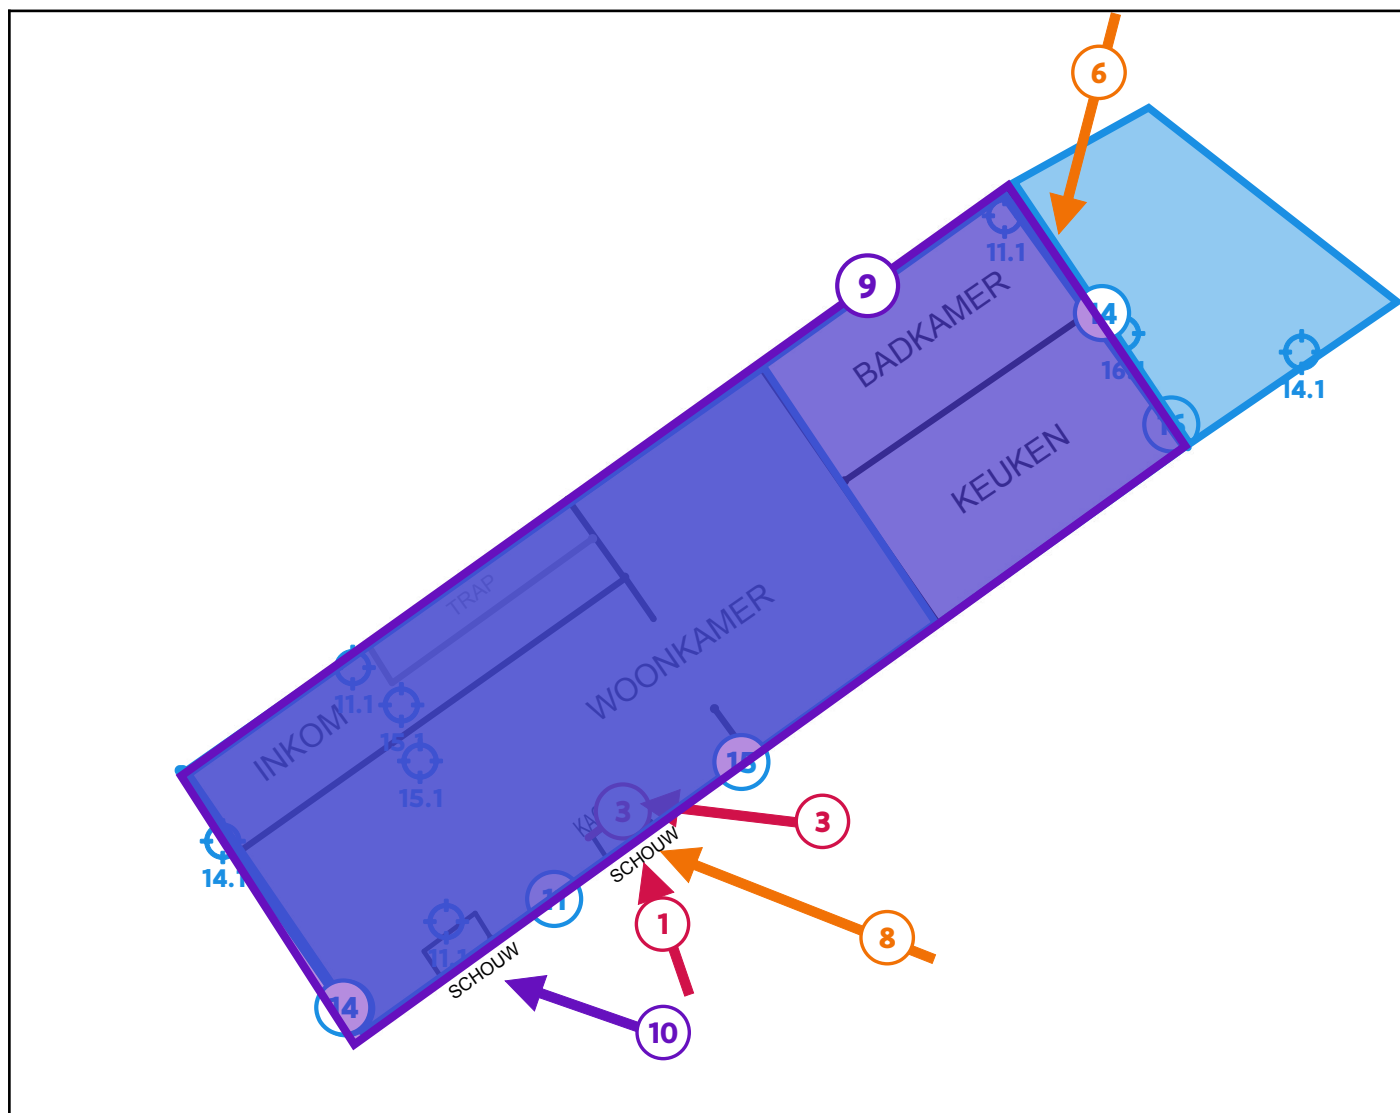
Plan 1.2: Gelijkvloers

Beschrijving	Type	Actie
1. Kachel - sierhout enz	Asbestmateriaal	Dringend verwijderen
3. Kachelkoord	Asbestmateriaal	Dringend verwijderen
6. Vensterbank - massal	Asbestmateriaal	Verwijderen
8. Schouw - asbestcement	Asbestmateriaal	Verwijderen
9. Vloer- en wandtegels (tegellijm)	Advies	-
10. Schouw 2	Advies	-

11. Kalkpleisterwerk - wand	Geen asbest	-
11.1 Code: M2	Mengmonster	-
14. Cementering - Kelder + Gevel + Koer	Geen asbest	-
14.1 Code: M6	Mengmonster	-
15. Kalkpleisterwerk - plafond	Geen asbest	-
15.1 Code: M3	Mengmonster	-
16. Mastiek - ramen en deuren	Geen asbest	-
16.1 Code: M1	Puntmonster	-

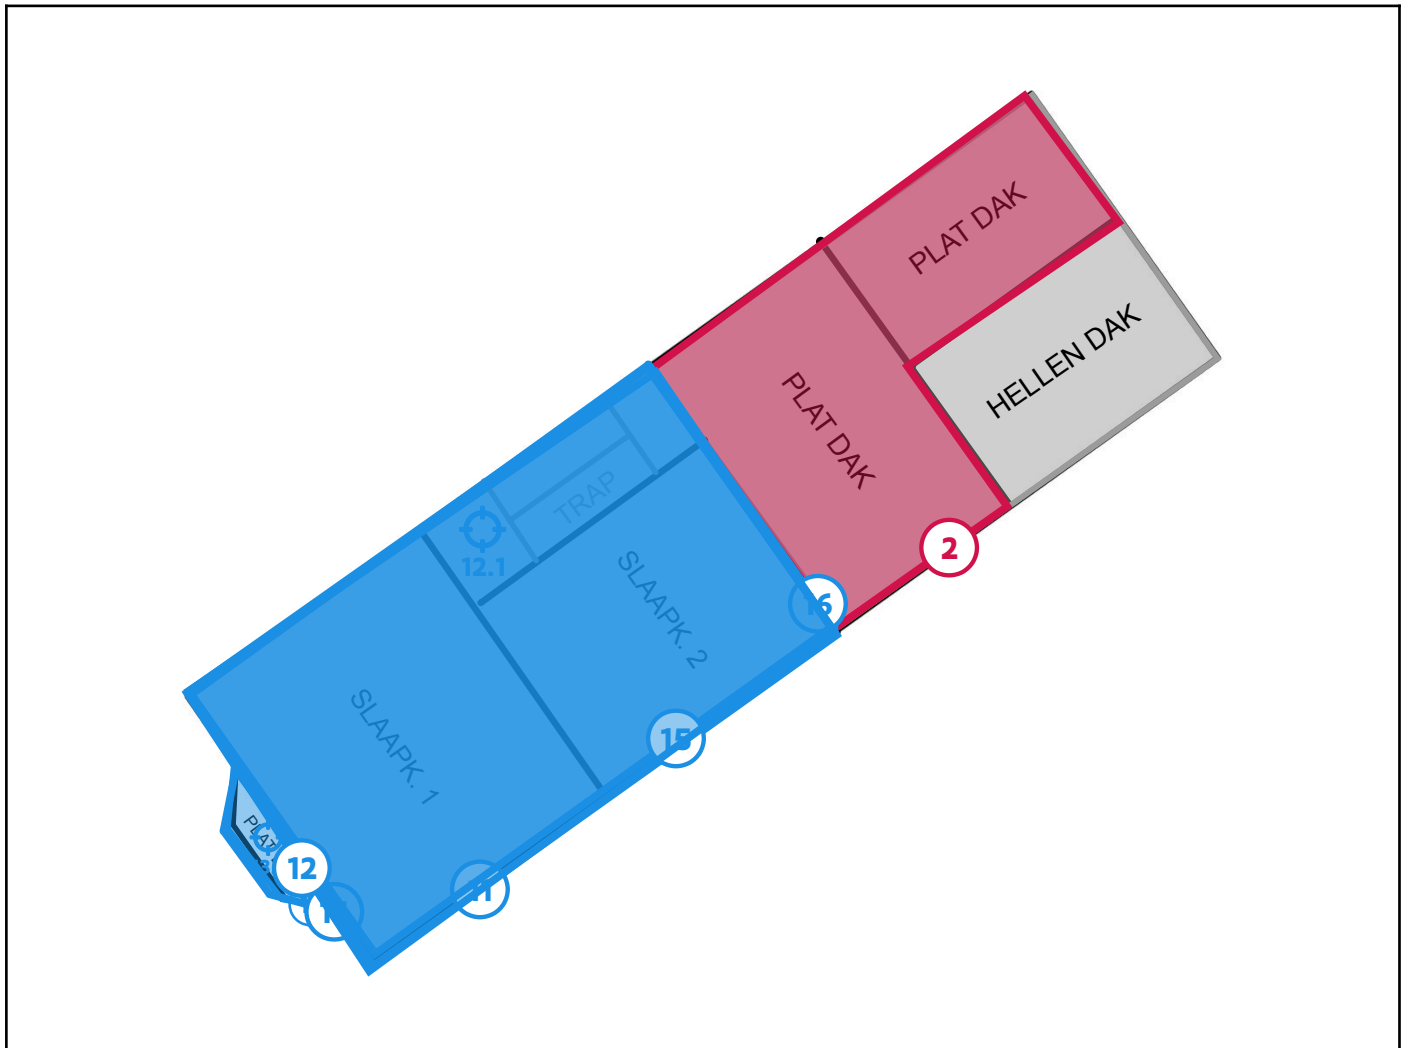
Plan 1.3: Verdieping 1

Beschrijving	Type	Actie
2. Plat dak - roofing - badkamer en woonkamer	Asbestmateriaal	Dringend verwijderen
11. Kalkpleisterwerk - wand	Geen asbest	-
12. Vloerzeil - zonder lijm	Geen asbest	-
12.1 Code: M4	Puntmonster	-
13. Plat dak - roofing tuinhuis en balkon	Geen asbest	-
13.1 Code: M5-R	Mengmonster	-
15. Kalkpleisterwerk - plafond	Geen asbest	-

16. Mastiek - ramen en deuren	Geen asbest	-
-------------------------------	-------------	---

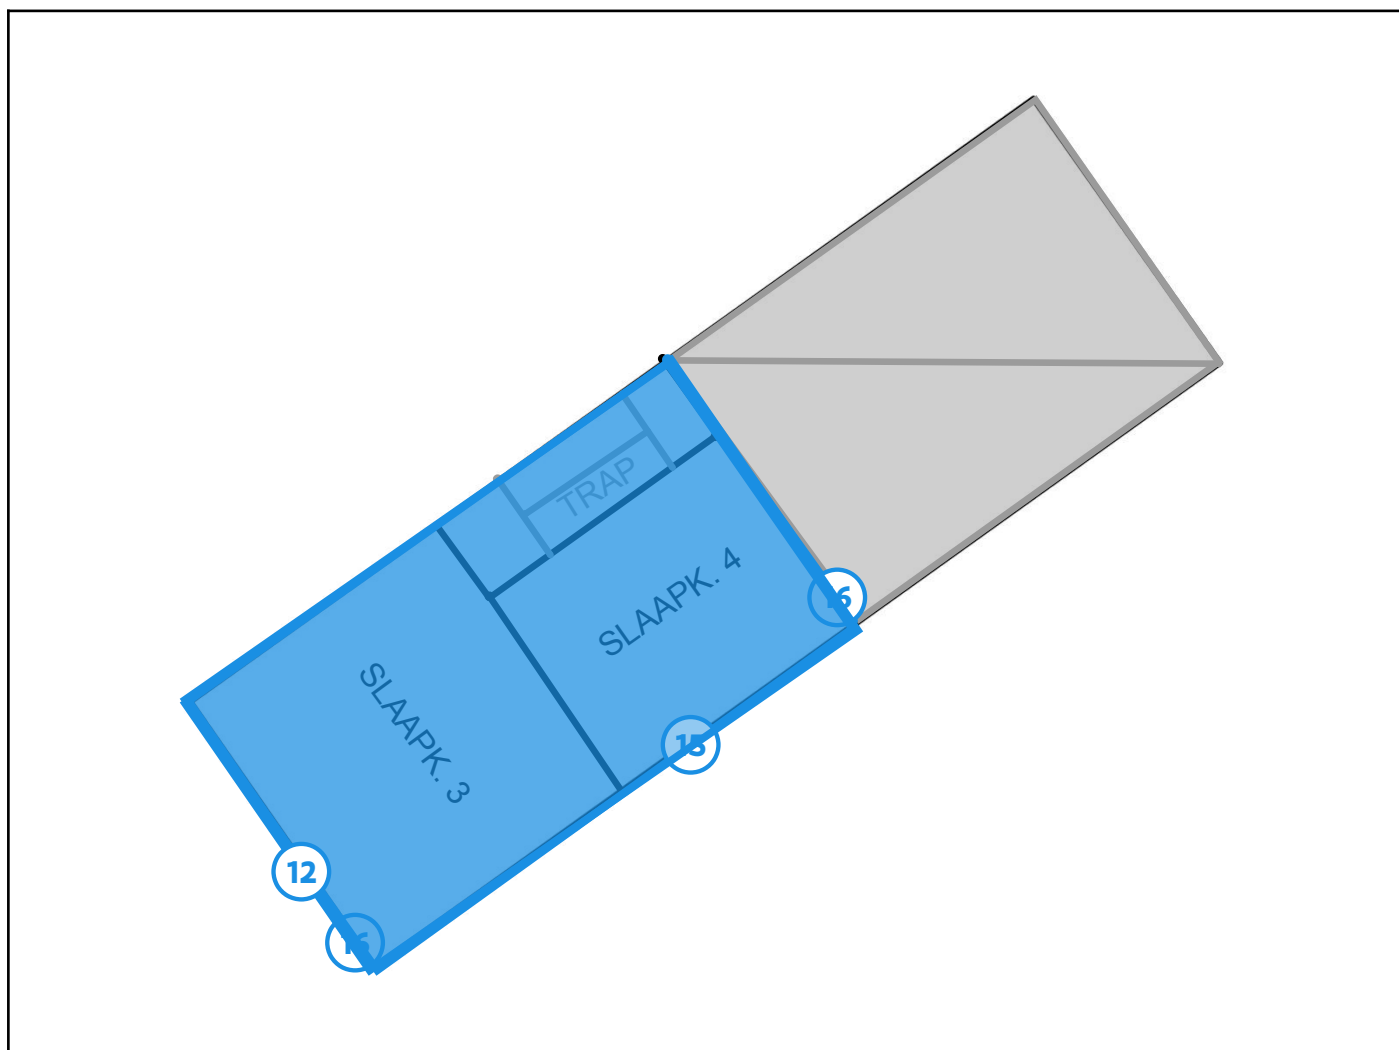
Plan 1.4: Verdieping 2

Beschrijving	Type	Actie
12. Vloerzeil - zonder lijm	Geen asbest	-
15. Kalkpleisterwerk - plafond	Geen asbest	-
16. Mastiek - ramen en deuren	Geen asbest	-

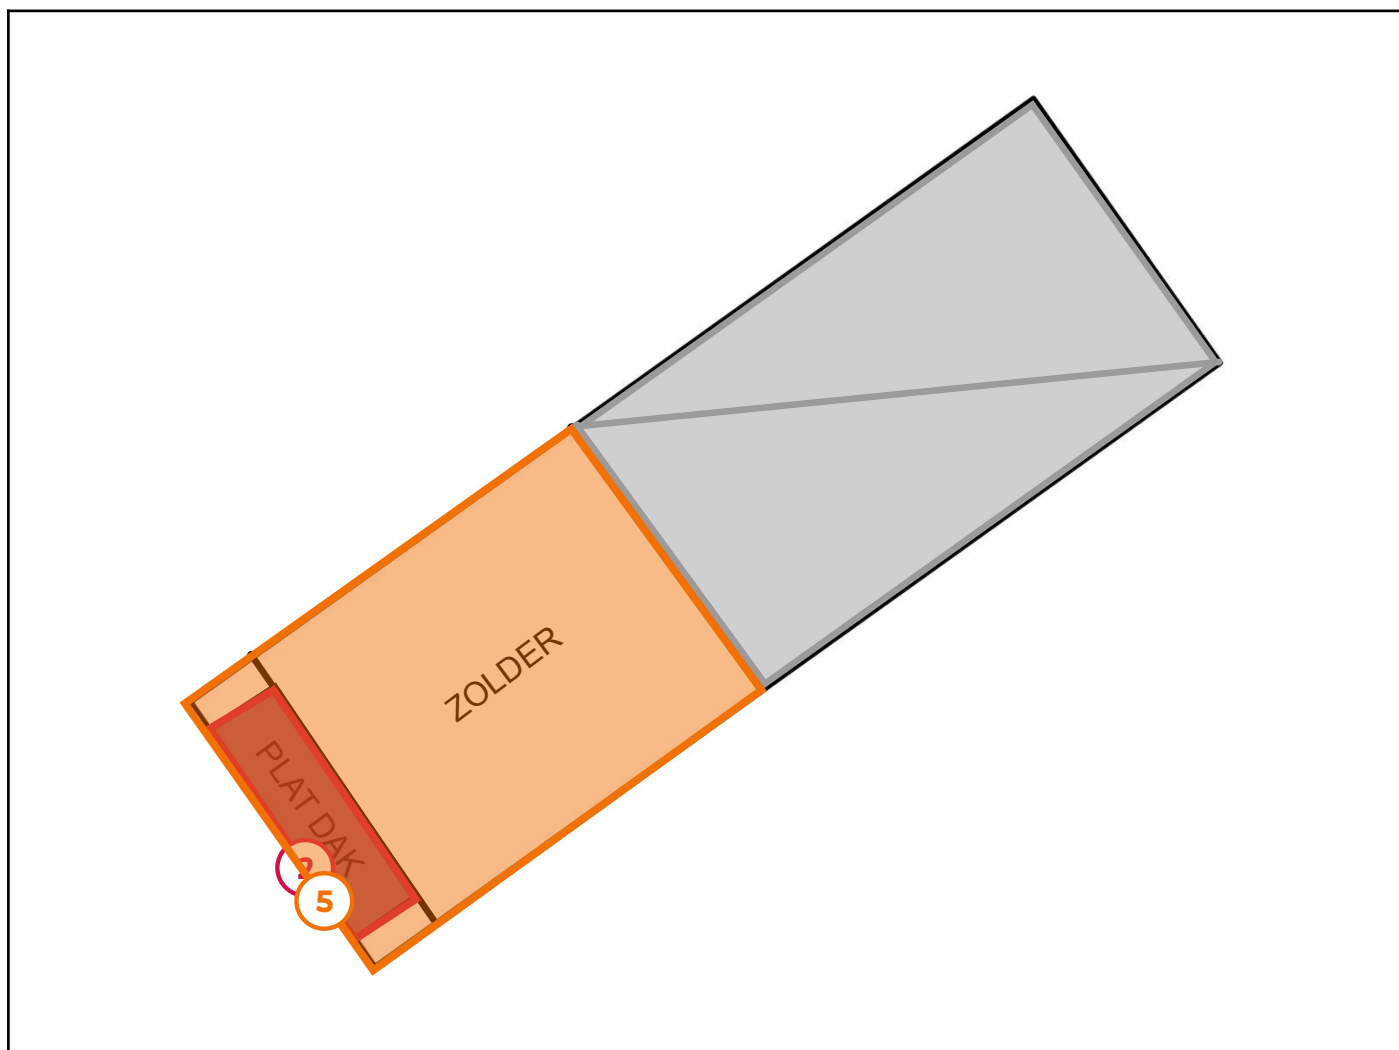
Plan 1.5: Zolder

Beschrijving	Type	Actie
2. Plat dak - roofing - badkamer en woonkamer	Asbestmateriaal	Dringend verwijderen
5. Hellend dak - asbestcement leien	Asbestmateriaal	Verwijderen

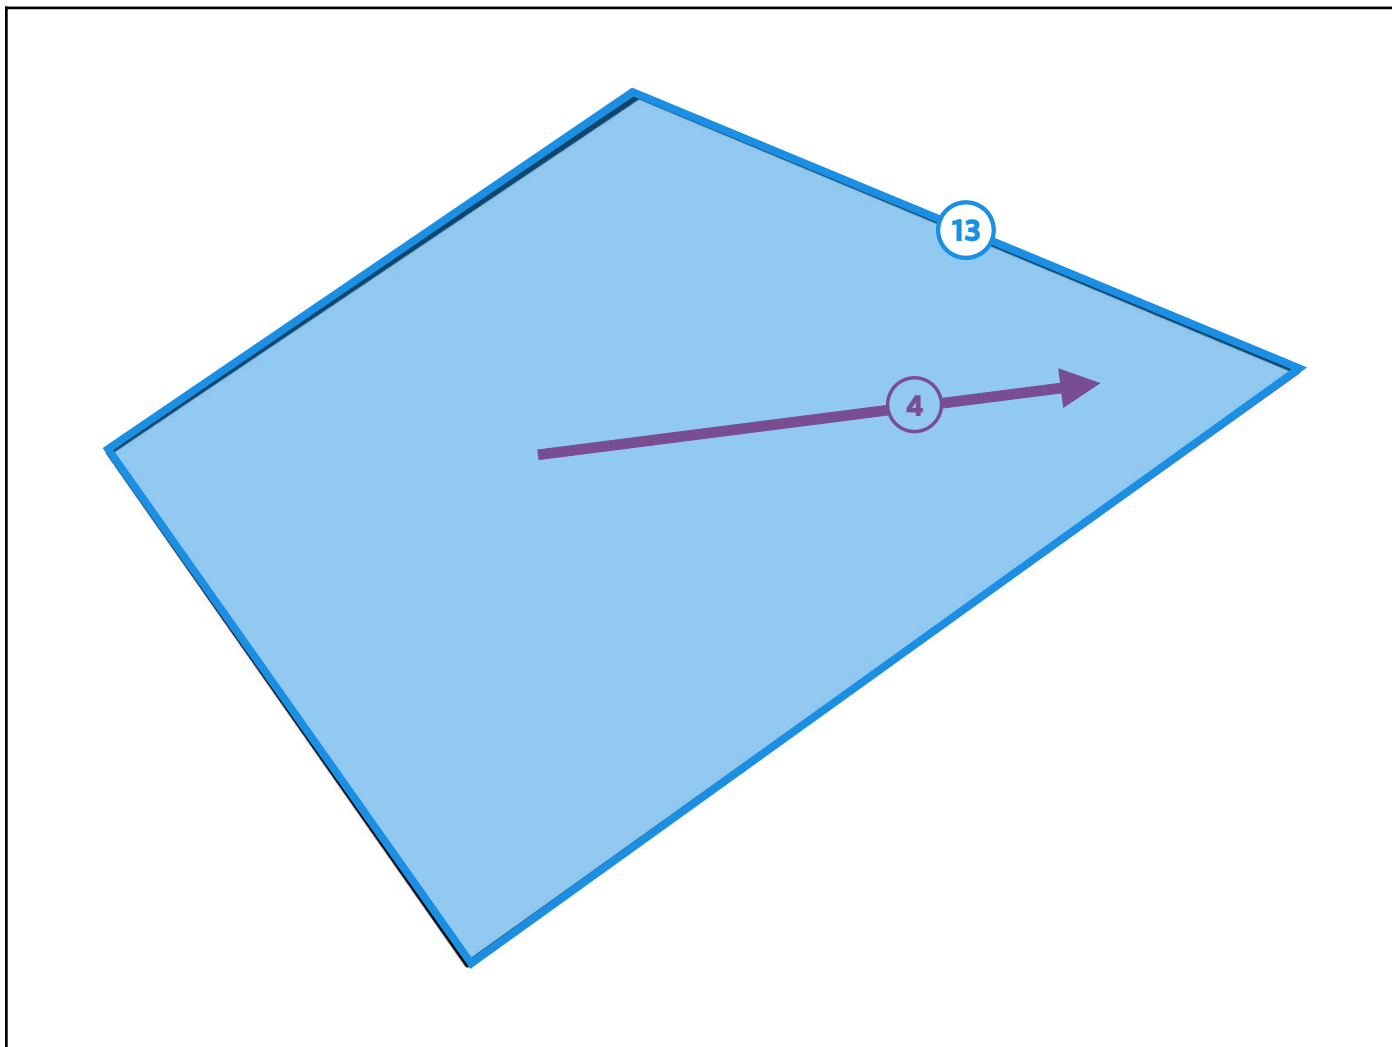
Plan 2.1: Bijgebouw plan

Beschrijving	Type	Actie
4. Bloembakken	Asbestmateriaal	Dringend verwijderen
13. Plat dak - roofing tuinhuis en balkon	Geen asbest	-

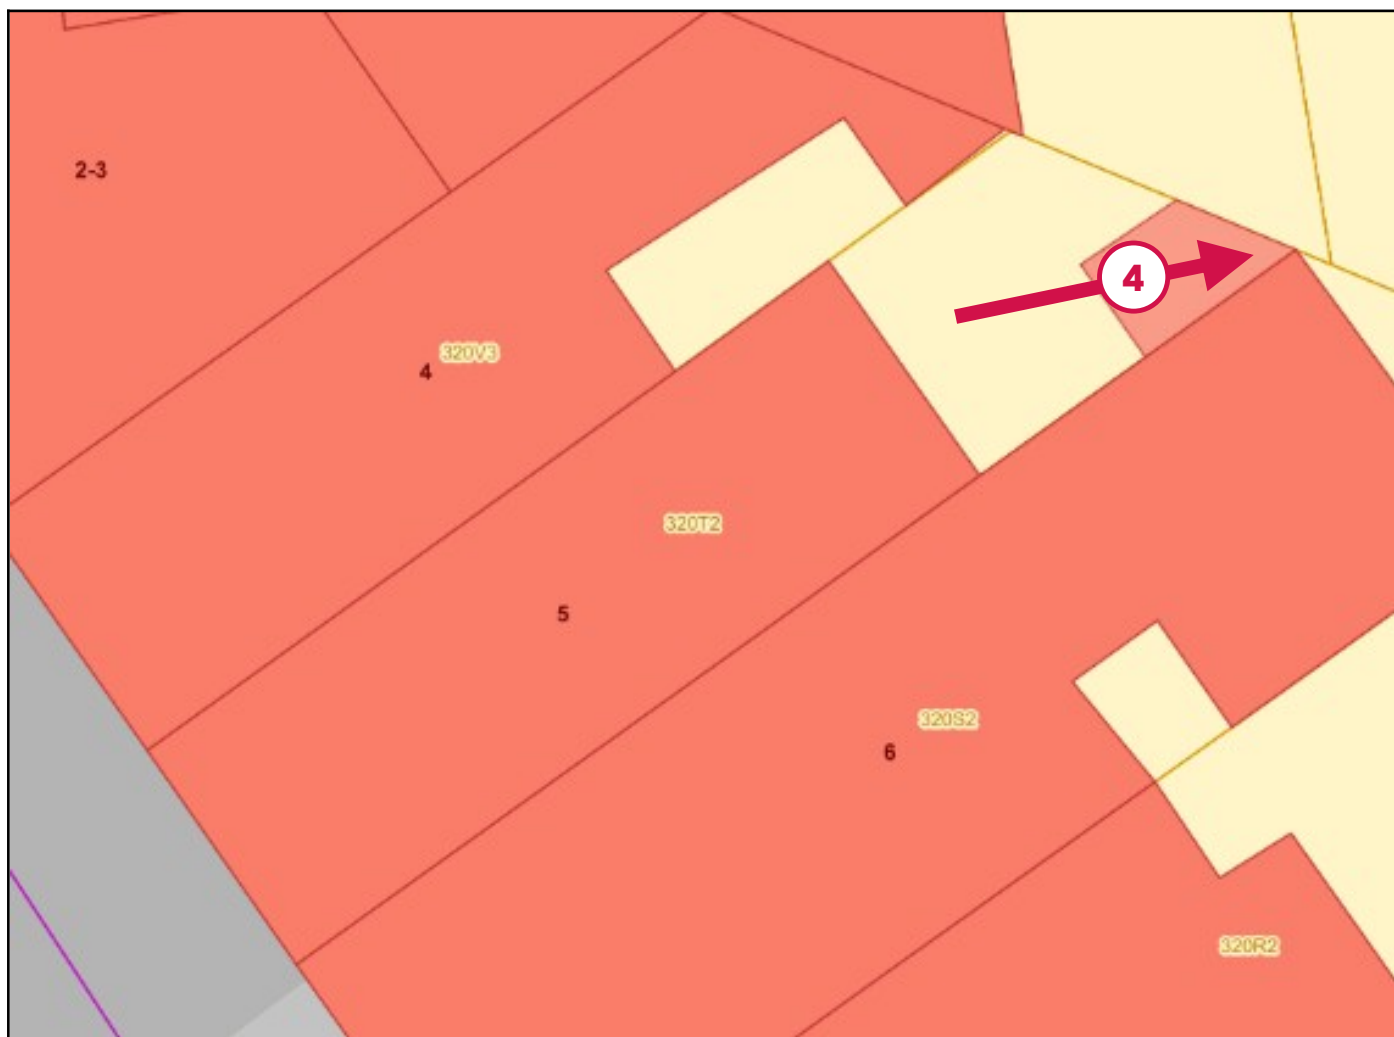
Plan 3.1: Vaststellingen buiten de constructies

Beschrijving	Type	Actie
4. Bloembakken	Asbestmateriaal	Dringend verwijderen

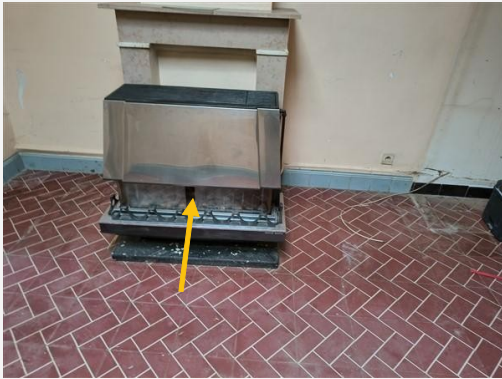
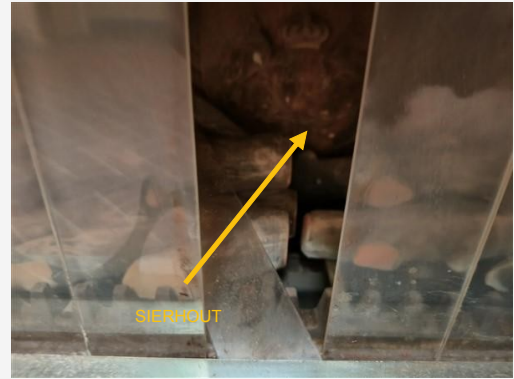
De kachel bevat mogelijks nog asbesthoudende materialen zoals pakkingen / dichtingen / isolerend materiaal / enz.

Eindbeoordeling materiaalrisico	Hoog materiaalrisico en/of hoge kans op vezelvrijgave
---------------------------------	---

Gebondenheid	Categorie 1: hechtgebonden in oorsprong
Asbestsoort (vezeltype)	Crocidoliet aanwezig
Asbestconcentratie	Laag (< 50%)
Afschermingsgraad van het gehele materiaal	Geheel of deels (ook) vrij aan binnenluchtstromen
Toestand van het materiaal	Matig beschadigd, matig verweerd

Beschrijving	Kachel - sierhout enz
Omgeving	Binnen
Primaire drager	HVAC infrastructuur en uitrusting
Asbestmateriaal	Sierhout
Bindmiddel van asbestmateriaal	Cement
Gebondenheid op basis van bindmiddel	Hecht
Hoeveelheid (gewicht - aantal)	• 5,00 kg - 1 stuk
Totaal gewicht	5,00 kg
Eenvoudig bereikbaar	Ja

- Verwijder dit asbestmateriaal zo snel mogelijk. Volg de toestand goed op.

- Eenvoudige handelingen: mag via doe-het-zelf of door werknemer(s) met opleidingsattest eenvoudige handelingen
Kan zonder breken worden verwijderd.

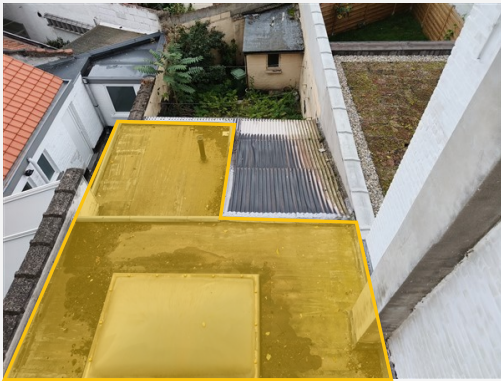
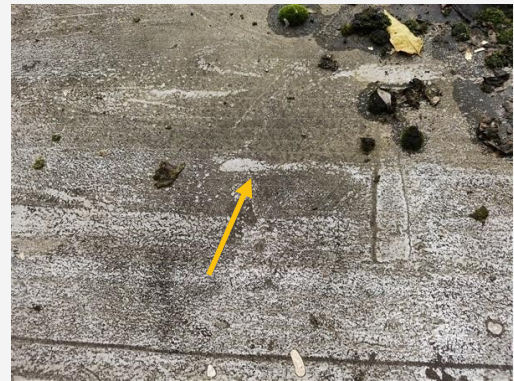
Een erkend asbestverwijderaar is verplicht en verantwoordelijk voor de correcte verwijdering.

Eindbeoordeling materiaalrisico	Hoog materiaalrisico en/of hoge kans op vezelvrijgave
---------------------------------	---

Gebondenheid	Categorie 1: hechtgebonden in oorsprong
Asbestsoort (vezeltype)	Crocidoliet aanwezig
Asbestconcentratie	Laag (< 50%)
Afschermingsgraad van het gehele materiaal	Geheel of deels vrij aan de buitenlucht
Toestand van het materiaal	Zwaar beschadigd, zwaar verweerd

Beschrijving	Plat dak - roofing - badkamer en woonkamer
Omgeving	Buiten
Primaire drager	Plat dak
Asbestmateriaal	Dak- en gevelbekleding - Roofing
Bindmiddel van asbestmateriaal	Bitumen (roofing, teer, asfalt)
Gebondenheid op basis van bindmiddel	Hecht
Hoeveelheid (oppervlakte - aantal)	• 35,00 m ² - 1 stuk
Totale oppervlakte	35,00 m ²

- Zorg voor een veilig beheer en verwijder dit asbestmateriaal wanneer het bij werken eenvoudig bereikbaar wordt. Controleer de toestand jaarlijks op wijzigingen.
- Hemelwater dat afspoelt van asbestcement daken of gevels kan asbestdeeltjes bevatten. Gebruik het enkel voor gesloten circuits (bv. spoelen toiletten). Reinig na het vervangen van het dak of de gevel de dakgoten en regenwaterput of -ton om asbesthoudend sediment of slib te verwijderen

- Eenvoudige handelingen: enkel door erkend asbestverwijderaar
Kan niet worden verwijderd zonder de toestand van het materiaal te wijzigen.

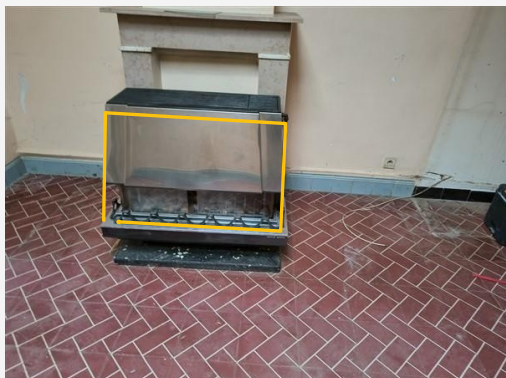
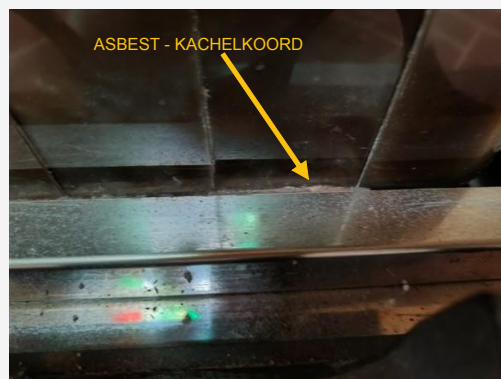
Eindbeoordeling materiaalrisico	Hoog materiaalrisico en/of hoge kans op vezelvrijgave
---------------------------------	---

Gebondenheid	Categorie 3: niet-hechtgebonden met weinig of geen matrix
Asbestsoort (vezeltype)	Alleen chrysotiel
Asbestconcentratie	Hoog ($\geq 50\%$)
Afschermingsgraad van het gehele materiaal	Geheel of deels (ook) vrij aan binnenluchtstromen
Toestand van het materiaal	Zwaar beschadigd, zwaar verweerd

Beschrijving	Kachelkoord
Omgeving	Binnen
Primaire drager	HVAC infrastructuur en uitrusting
Asbestmateriaal	Koord, lint, band, strip
Bindmiddel van asbestmateriaal	Weinig of geen bindmiddel (textiel, bevolking, ...)
Gebondenheid op basis van bindmiddel	Niet-hechtgebonden
Hoeveelheid (lengte - omtrek - aantal)	<ul style="list-style-type: none">• 2,00 m - 1,00 cm - 1 stuk
Totale oppervlakte	0,02 m ²
Eenvoudig bereikbaar	Ja
Bevestigingswijze	<ul style="list-style-type: none">• Los (al dan niet bedekt)• Geklemd

- Verwijder dit asbestmateriaal zo snel mogelijk. Volg de toestand goed op.

- Eenvoudige handelingen: mag via doe-het-zelf of door werknemer(s) met opleidingsattest eenvoudige handelingen
Indien de kachel volledig wordt verwijderd.

Indien niet is een erkend asbestverwijderaar verplicht.

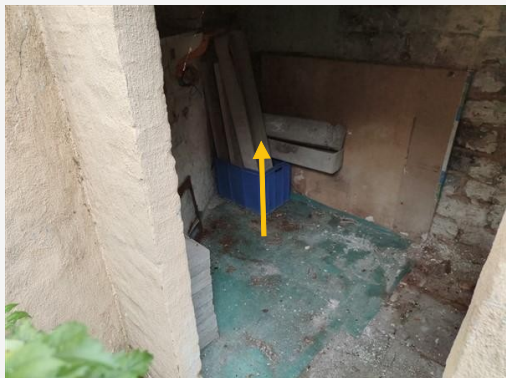
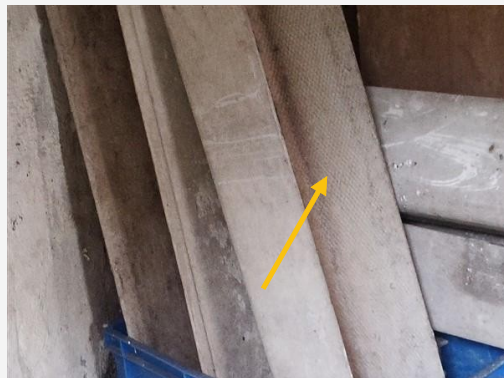
Beschrijving	Bloembakken
Type afvalstof	Betreft stock-voorraad of gedemonteerde asbestmaterialen
Aanwezige resten	De bloembakken zelf
Omgeving	Binnen
Primaire drager	Onderdelen - stock
Asbestmaterialen	<ul style="list-style-type: none">• Bak, reservoir, kuip, bloembak
Bindmiddel van asbestmateriaal	Cement
Gebondenheid op basis van bindmiddel	Hecht
Hoeveelheid (gewicht - aantal)	<ul style="list-style-type: none">• 5,00 kg - 5 stuks
Totaal gewicht	25,00 kg
Eenvoudig bereikbaar	Ja
Identificatiemethode	Vaststelling zonder monsternamen

- Verwijder het asbestafval.

- Eenvoudige handelingen: mag via doe-het-zelf of door werknemer(s) met opleidingsattest eenvoudige handelingen
Kan zonder breken worden verwijderd.

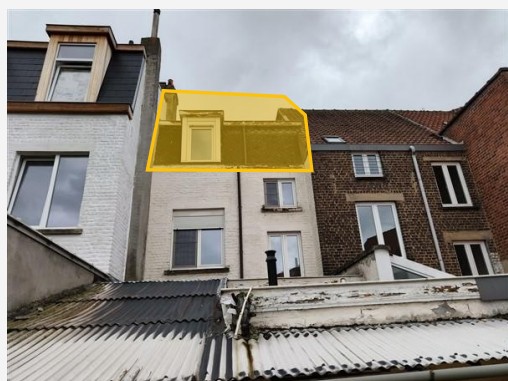
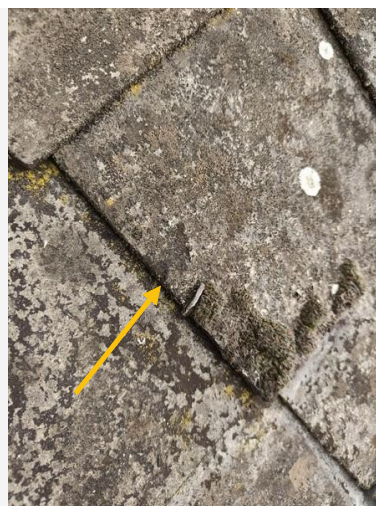
Eindbeoordeling materiaalrisico	Verhoogd materiaalrisico en/of verhoogde kans op vezelvrijgave
---------------------------------	--

Gebondenheid	Categorie 1: hechtgebonden in oorsprong
Asbestsoort (vezeltype)	Crocidoliet aanwezig
Asbestconcentratie	Laag (< 50%)
Afschermingsgraad van het gehele materiaal	Geheel of deels vrij aan de buitenlucht
Toestand van het materiaal	Matig beschadigd, matig verweerd

Beschrijving	Hellend dak - asbestcement leien
Omgeving	Buiten
Primaire drager	Schuin dak
Asbestmateriaal	Dak- en gevelbekleding - Lei, shingle
Bindmiddel van asbestmateriaal	Cement
Gebondenheid op basis van bindmiddel	Hecht
Hoeveelheid (oppervlakte - aantal)	<ul style="list-style-type: none">80,00 m² - 1 stuk
Totale oppervlakte	80,00 m ²
Eenvoudig bereikbaar	Ja
Bevestigingswijze	<ul style="list-style-type: none">GeschroefdGenageld, geniet

- Verwijder dit asbestmateriaal zo snel mogelijk. Volg de toestand goed op.
- Hemelwater dat afspoelt van asbestcement daken of gevels kan asbestdeeltjes bevatten. Gebruik het enkel voor gesloten circuits (bv. spoelen toiletten). Reinig na het vervangen van het dak of de gevel de dakgoten en regenwaterput of -ton om asbesthoudend sediment of slib te verwijderen

- Eenvoudige handelingen: mag via doe-het-zelf of door werknemer(s) met opleidingsattest eenvoudige handelingen
Mag via doe-het-zelf worden verwijderd als de toestand van het materiaal niet veranderd en er geen bijkomende vezelvrijgave is. Indien dit niet kan worden gegarandeerd is een erkend asbestverwijderaar verplicht en verantwoordelijk voor de correcte uitvoering.

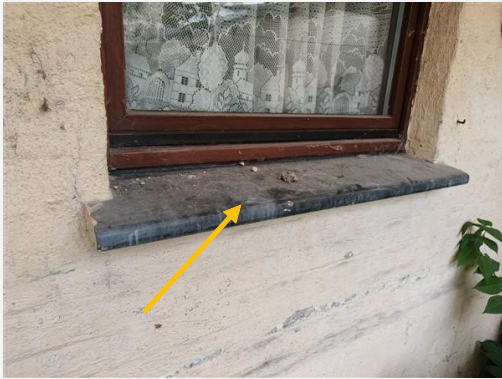
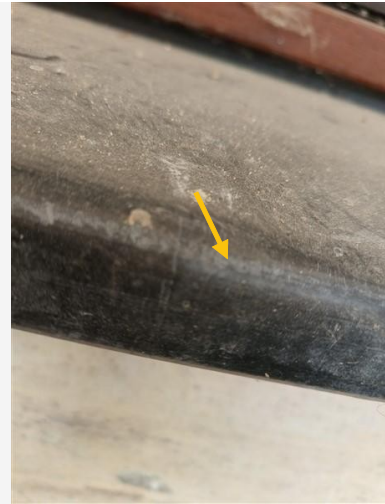
Eindbeoordeling materiaalrisico	Verhoogd materiaalrisico en/of verhoogde kans op vezelvrijgave
---------------------------------	--

Gebondenheid	Categorie 1: hechtgebonden in oorsprong
Asbestsoort (vezeltype)	Crocidoliet aanwezig
Asbestconcentratie	Laag (< 50%)
Afschermingsgraad van het gehele materiaal	Geheel of deels vrij aan de buitenlucht
Toestand van het materiaal	Matig beschadigd, matig verweerd

Beschrijving	Vensterbank - massal
Omgeving	Buiten
Primaire drager	Wandopening verticaal (raam, deur, ...)
Asbestmateriaal	Plaat, paneel, tablet - Type Massal
Bindmiddel van asbestmateriaal	Kunststof of -hars
Gebondenheid op basis van bindmiddel	Hecht
Hoeveelheid (gewicht - aantal)	<ul style="list-style-type: none">• 20,00 kg - 1 stuk
Totaal gewicht	20,00 kg
Eenvoudig bereikbaar	Ja
Bevestigingswijze	<ul style="list-style-type: none">• Geklemd• Verlijmd, ingegoten, versmeerd

- Zorg voor een veilig beheer. Vermijd het beschadigen van het asbestmateriaal. Controleer de toestand jaarlijks op wijzigingen.

- Eenvoudige handelingen: mag via doe-het-zelf of door werknemer(s) met opleidingsattest eenvoudige handelingen
Kan zonder breken worden verwijderd.

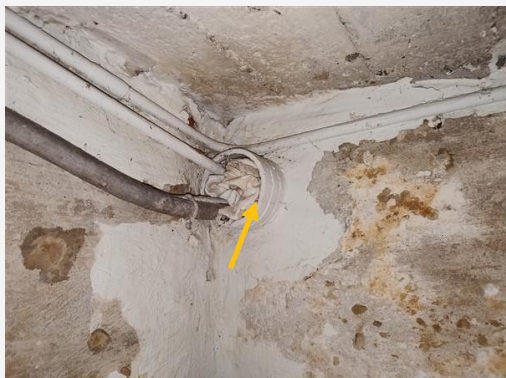
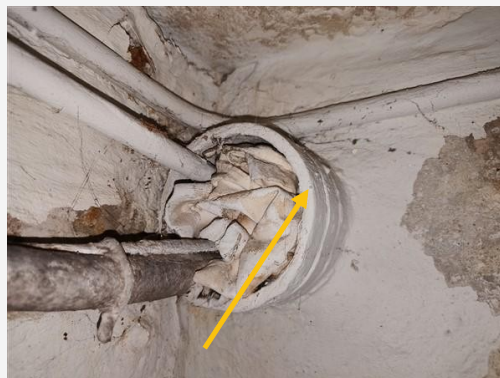
Eindbeoordeling materiaalrisico	Verhoogd materiaalrisico en/of verhoogde kans op vezelvrijgave
---------------------------------	--

Gebondenheid	Categorie 1: hechtgebonden in oorsprong
Asbestsoort (vezeltype)	Crocidoliet aanwezig
Asbestconcentratie	Laag (< 50%)
Afschermingsgraad van het gehele materiaal	Geheel of deels (ook) vrij aan de binnenlucht
Toestand van het materiaal	Licht beschadigd, licht verweerd. Intact materiaal type Pical – asbestboard of categorie III 'gebondenheid'

Beschrijving	Buis - kelder
Omgeving	Binnen
Primaire drager	HVAC infrastructuur en uitrusting
Asbestmateriaal	Buis, koker, leiding, pijp, doorvoer
Bindmiddel van asbestmateriaal	Cement
Gebondenheid op basis van bindmiddel	Hecht
Hoeveelheid (lengte - omtrek - dikte - aantal)	<ul style="list-style-type: none">• 2,00 m - 30,00 cm - 1,00 cm - 1 stuk
Totaal volume	0,006 m ³
Eenvoudig bereikbaar	Ja
Bevestigingswijze	<ul style="list-style-type: none">• Verlijmd, ingegoten, versmeerd

Identificatiemethode	Vaststelling zonder monstername
Destructieve handeling voor identificatie	Nee
Opmerking	De buis is niet volledig zichtbaar.

- Zorg voor een veilig beheer en verwijder dit asbestmateriaal wanneer het bij werken eenvoudig bereikbaar wordt. Controleer de toestand jaarlijks op wijzigingen.

- Hermetische zone (erkend asbestverwijderaars)
De buis kan niet worden verwijderd zonder breken.

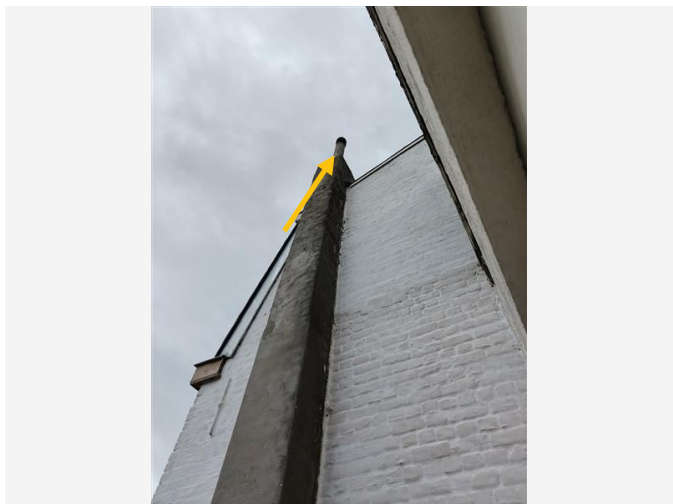
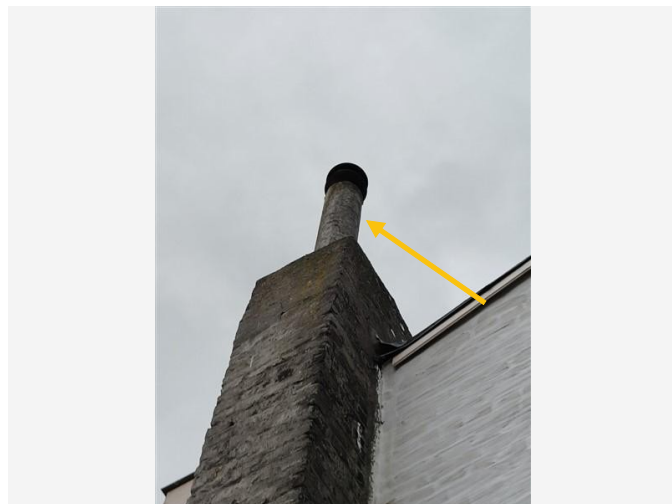
Eindbeoordeling materiaalrisico	Verhoogd materiaalrisico en/of verhoogde kans op vezelvrijgave
---------------------------------	--

Gebondenheid	Categorie 1: hechtgebonden in oorsprong
Asbestsoort (vezeltype)	Crocidoliet aanwezig
Asbestconcentratie	Laag (< 50%)
Afschermingsgraad van het gehele materiaal	Geheel of deels vrij aan de buitenlucht
Toestand van het materiaal	Matig beschadigd, matig verweerd

Beschrijving	Schouw - asbestcement
Omgeving	Buiten
Primaire drager	HVAC infrastructuur en uitrusting
Asbestmateriaal	Buis, koker, leiding, pijp, doorvoer
Bindmiddel van asbestmateriaal	Cement
Gebondenheid op basis van bindmiddel	Hecht
Hoeveelheid (lengte - omtrek - dikte - aantal)	<ul style="list-style-type: none">• 10,00 m - 30,00 cm - 1,00 cm - 1 stuk
Totaal volume	0,03 m ³
Eenvoudig bereikbaar	Ja
Bevestigingswijze	<ul style="list-style-type: none">• Geklemd• Verlijmd, ingegoten, versmeerd

Identificatiemethode	Vaststelling zonder monstername
Destructieve handeling voor identificatie	Nee
Opmerking	De buis loopt waarschijnlijk door in de gemetste schouw. De lengte is dus een schatting.

- Zorg voor een veilig beheer en verwijder dit asbestmateriaal wanneer het bij werken eenvoudig bereikbaar wordt. Controleer de toestand jaarlijks op wijzigingen.

- Eenvoudige handelingen: mag via doe-het-zelf of door werknemer(s) met opleidingsattest eenvoudige handelingen
Indien de buis zonder breken kan worden verwijderd.

Anders is een erkend asbestverwijderaar verplicht.

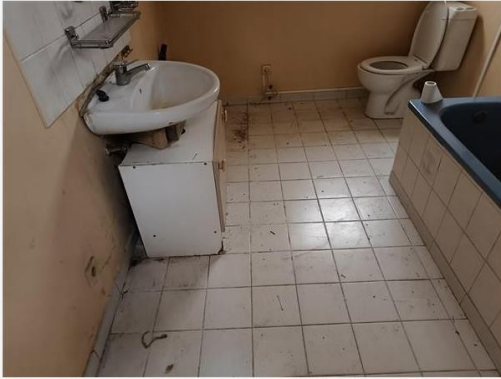
De lijm onder de vloer- en wandtegels (aanwezig in verschillende ruimtes) zijn niet geïnspecteerd wegens de goede staat en vallen buiten de scope van een niet-destructief onderzoek. Bij verbouwingen aan de woningen dienen monsternames uitgevoerd te worden om de aanwezigheid van asbest te kunnen uitsluiten.

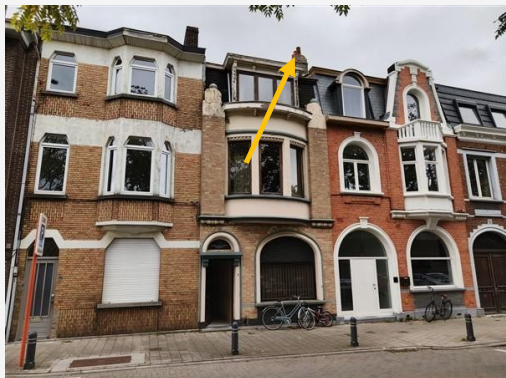
Mogelijks zit er in de schouw een asbestcement-toepassing.

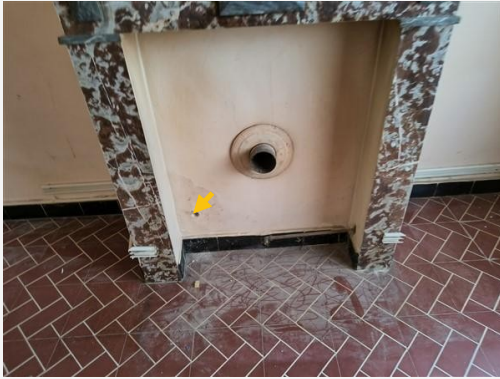
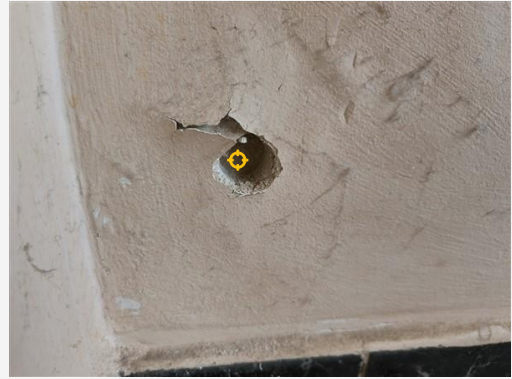
Geen asbest

#	Type	Referentie	Resultaat
11.1	Mengmonster	M2	Geen asbest

Beschrijving	Kalkpleisterwerk - wand
Omgeving	Binnen
Primaire drager	Binnenwand

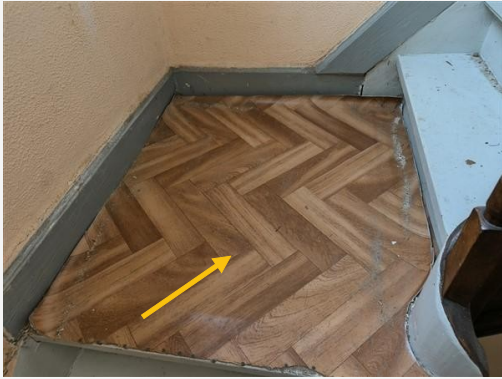
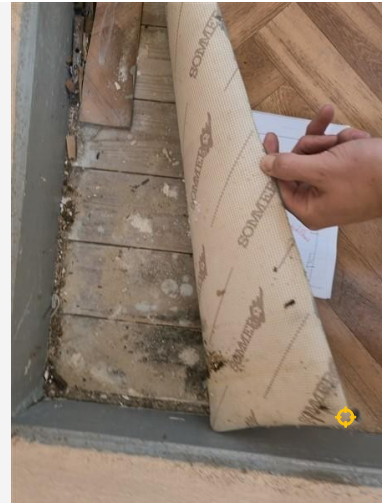
Fiche 12: Vloerzeil - zonder lijm

Geen asbest

Beschrijving	Vloerzeil - zonder lijm
Omgeving	Binnen
Primaire drager	Vloer
