Asbestinventarisatetest

Moeskroenstraat 178, 8930 Mene

Attestnummer : 20230309-000357.000

Uitgegeven op : 09.03.2023

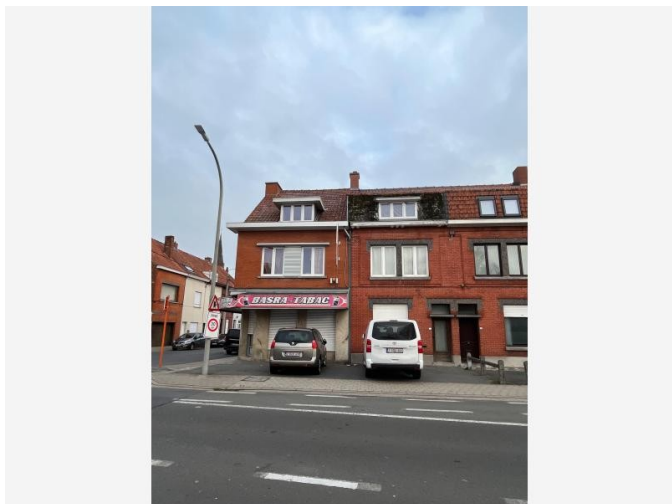
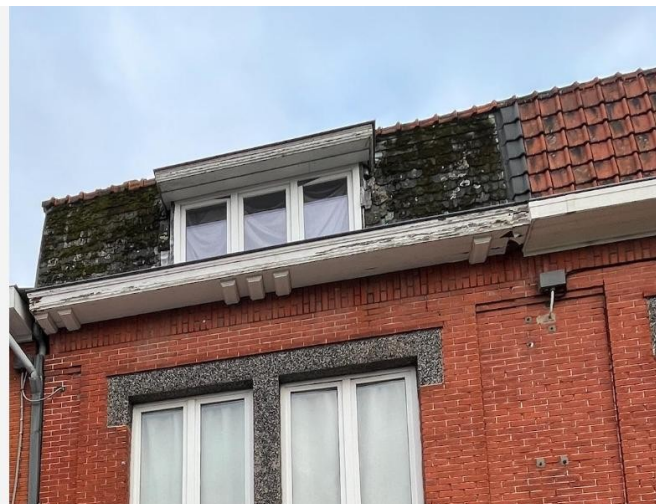
Eindbeoordeling materiaalrisico	Hoog materiaalrisico en/of hoge kans op vezelvrijgave
---------------------------------	---

Gebondenheid	Categorie 1: hechtgebonden in oorsprong
Asbestsoort (vezeltype)	Crocidoliet aanwezig
Asbestconcentratie	Laag (< 50%)
Afschermingsgraad van het gehele materiaal	Geheel of deels vrij aan de buitenlucht
Toestand van het materiaal	Zwaar beschadigd, zwaar verweerd

Beschrijving	Dakleien mansarde straatzijde
Omgeving	Buiten
Primaire drager	Schuin dak
Asbestmateriaal	Dak- en gevelbekleding - Lei, shingle
Bindmiddel van asbestmateriaal	Cement
Gebondenheid op basis van bindmiddel	Hecht
Hoeveelheid (oppervlakte - aantal)	<ul style="list-style-type: none">• 5,20 m² - 1 stuk
Totale oppervlakte	5,20 m ²
Eenvoudig bereikbaar	Ja
Bevestigingswijze	<ul style="list-style-type: none">• Genageld, geniet
Identificatiemethode	Vaststelling zonder monsternamen

- Verwijder dit asbestmateriaal zo snel mogelijk. Volg de toestand goed op.

- Eenvoudige handelingen: mag via doe-het-zelf of door werknemer(s) met opleidingsattest eenvoudige handelingen
Wij adviseren om werkzaamheden aan deze materialen, gezien het werken op hoogte, enkel door een opgeleid aannemer te laten uitvoeren.

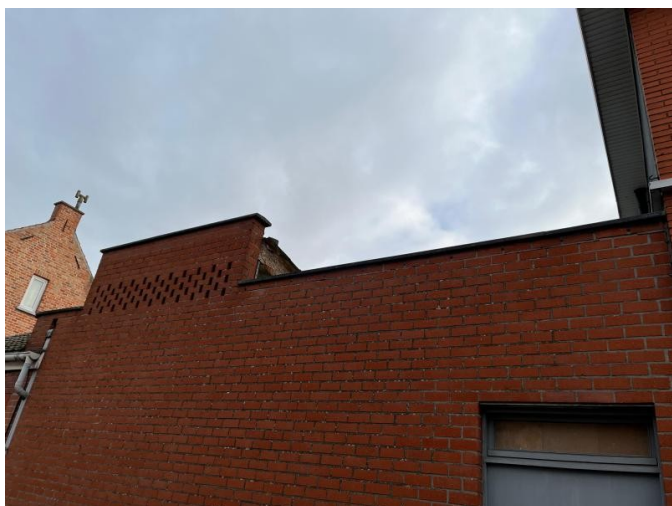
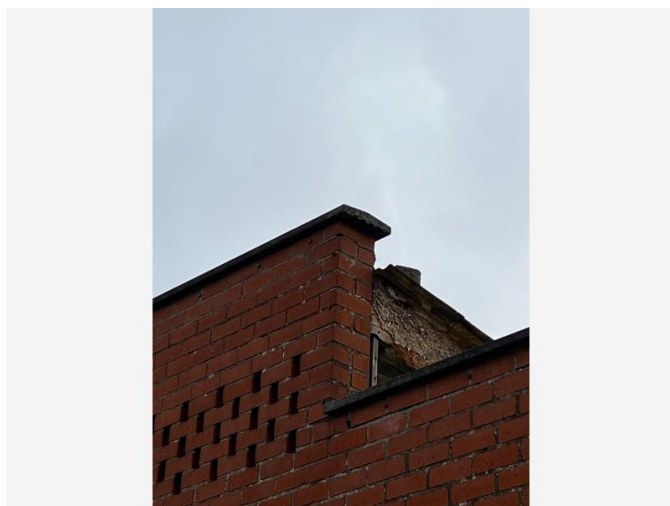
Eindbeoordeling materiaalrisico	Verhoogd materiaalrisico en/of verhoogde kans op vezelvrijgave
---------------------------------	--

Gebondenheid	Categorie 1: hechtgebonden in oorsprong
Asbestsoort (vezeltype)	Crocidoliet aanwezig
Asbestconcentratie	Laag (< 50%)
Afschermingsgraad van het gehele materiaal	Geheel of deels vrij aan de buitenlucht
Toestand van het materiaal	Matig beschadigd, matig verweerd

Beschrijving	Muurafdekstenen achterbouw
Omgeving	Buiten
Primaire drager	Wand buitenschil
Asbestmateriaal	Deksteen, muurkap - Hol
Bindmiddel van asbestmateriaal	Cement
Gebondenheid op basis van bindmiddel	Hecht
Hoeveelheid (oppervlakte - dikte - aantal)	• 2,58 m ² - 0,50 cm - 1 stuk
Totaal volume	0,013 m ³
Eenvoudig bereikbaar	Ja

- Scherm in afwachting van verwijdering het asbestmateriaal af van luchtstromingen en verstoring: bijvoorbeeld door het te verpakken, te fixeren, af te dekken, signalisatie - afbakening aan te brengen, ...

- Eenvoudige handelingen: mag via doe-het-zelf of door werknemer(s) met opleidingsattest eenvoudige handelingen
Indien u dit zelf wenst te verwijderen, gelieve u vooraf goed te informeren en de nodige veiligheidsvoorzieningen te treffen voor, tijdens en na de werkzaamheden.

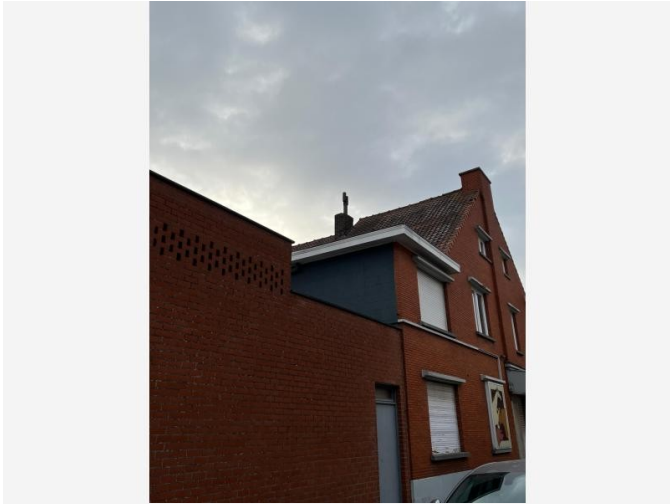
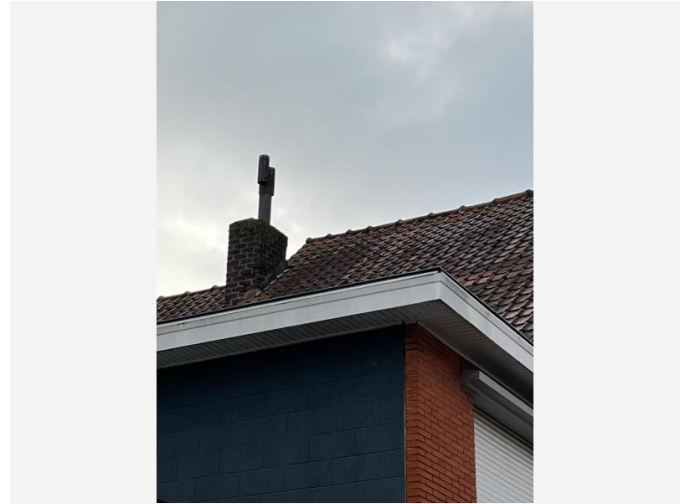
Fiche 3: Schoorsteenbuis met schoorsteenkap hoofddak

Eindbeoordeling materiaalrisico	Verhoogd materiaalrisico en/of verhoogde kans op vezelvrijgave
---------------------------------	--

Gebondenheid	Categorie 1: hechtgebonden in oorsprong
Asbestsoort (vezeltype)	Crocidoliet aanwezig
Asbestconcentratie	Laag (< 50%)
Afschermingsgraad van het gehele materiaal	Geheel of deels vrij aan de buitenlucht
Toestand van het materiaal	Matig beschadigd, matig verweerd

Beschrijving	Schoorsteenbuis met schoorsteenkap hoofddak
Omgeving	Buiten
Primaire drager	HVAC infrastructuur en uitrusting
Asbestmateriaal	Buis, koker, leiding, pijp, doorvoer
Bindmiddel van asbestmateriaal	Cement
Gebondenheid op basis van bindmiddel	Hecht
Hoeveelheid (lengte - omtrek - dikte - aantal)	<ul style="list-style-type: none">1,70 m - 65,00 cm - 0,80 cm - 1 stuk
Totaal volume	0,009 m ³

- Scherm in afwachting van verwijdering het asbestmateriaal af van luchtstromingen en verstoring: bijvoorbeeld door het te verpakken, te fixeren, af te dekken, signalisatie - afbakening aan te brengen, ...

- Eenvoudige handelingen: mag via doe-het-zelf of door werknemer(s) met opleidingsattest eenvoudige handelingen
Indien u dit zelf wenst te verwijderen, gelieve u vooraf goed te informeren en de nodige veiligheidsvoorzieningen te treffen voor, tijdens en na de werkzaamheden.

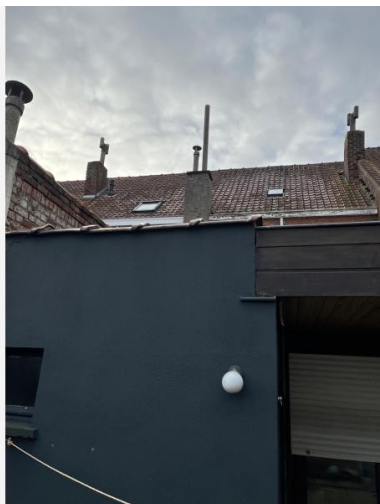
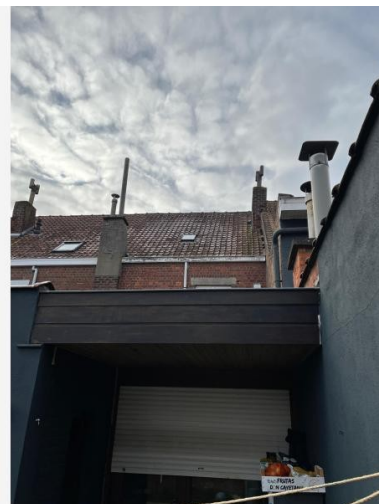
Eindbeoordeling materiaalrisico	Verhoogd materiaalrisico en/of verhoogde kans op vezelvrijgave
---------------------------------	--

Gebondenheid	Categorie 1: hechtgebonden in oorsprong
Asbestsoort (vezeltype)	Crocidoliet aanwezig
Asbestconcentratie	Laag (< 50%)
Afschermingsgraad van het gehele materiaal	Geheel of deels vrij aan de buitenlucht
Toestand van het materiaal	Matig beschadigd, matig verweerd

Beschrijving	Schoorsteenbuis boven keuken
Omgeving	Buiten
Primaire drager	HVAC infrastructuur en uitrusting
Asbestmateriaal	Buis, koker, leiding, pijp, doorvoer
Bindmiddel van asbestmateriaal	Cement
Gebondenheid op basis van bindmiddel	Hecht
Hoeveelheid (lengte - omtrek - dikte - aantal)	• 2,10 m - 52,00 cm - 0,80 cm - 1 stuk
Totaal volume	0,009 m ³

- Scherm in afwachting van verwijdering het asbestmateriaal af van luchtstromingen en verstoring: bijvoorbeeld door het te verpakken, te fixeren, af te dekken, signalisatie - afbakening aan te brengen, ...

- Eenvoudige handelingen: mag via doe-het-zelf of door werknemer(s) met opleidingsattest eenvoudige handelingen
Indien u dit zelf wenst te verwijderen, gelieve u vooraf goed te informeren en de nodige veiligheidsvoorzieningen te treffen voor, tijdens en na de werkzaamheden.

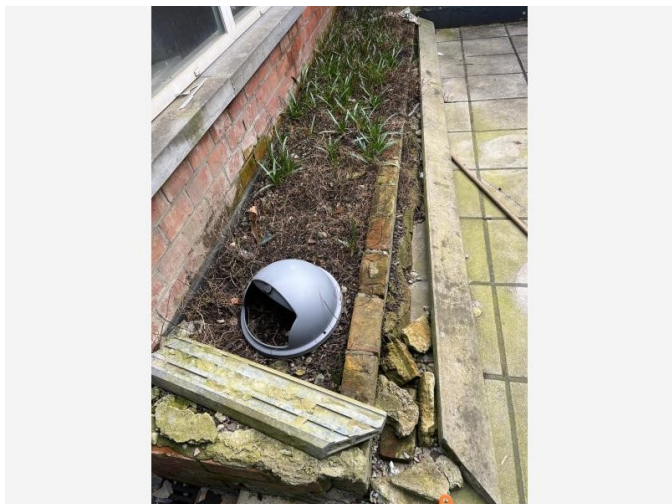
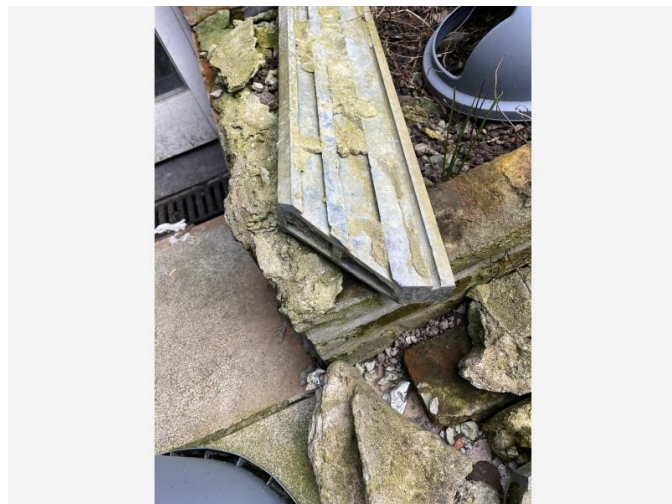
Eindbeoordeling materiaalrisico	Verhoogd materiaalrisico en/of verhoogde kans op vezelvrijgave
---------------------------------	--

Gebondenheid	Categorie 1: hechtgebonden in oorsprong
Asbestsoort (vezeltype)	Crocidoliet aanwezig
Asbestconcentratie	Laag (< 50%)
Afschermingsgraad van het gehele materiaal	Geheel of deels vrij aan de buitenlucht
Toestand van het materiaal	Matig beschadigd, matig verweerd

Beschrijving	Dekstenen tuinafboording
Omgeving	Buiten
Primaire drager	Wand buitenschil
Asbestmateriaal	Deksteen, muurkap - Hol
Bindmiddel van asbestmateriaal	Cement
Gebondenheid op basis van bindmiddel	Hecht
Hoeveelheid (oppervlakte - dikte - aantal)	• 0,96 m ² - 5,00 cm - 1 stuk
Totaal volume	0,048 m ³
Eenvoudig bereikbaar	Ja

- Scherm in afwachting van verwijdering het asbestmateriaal af van luchtstromingen en verstoring: bijvoorbeeld door het te verpakken, te fixeren, af te dekken, signalisatie - afbakening aan te brengen, ...

- Eenvoudige handelingen: mag via doe-het-zelf of door werknemer(s) met opleidingsattest eenvoudige handelingen
Indien u dit zelf wenst te verwijderen, gelieve u vooraf goed te informeren en de nodige veiligheidsvoorzieningen te treffen voor, tijdens en na de werkzaamheden.

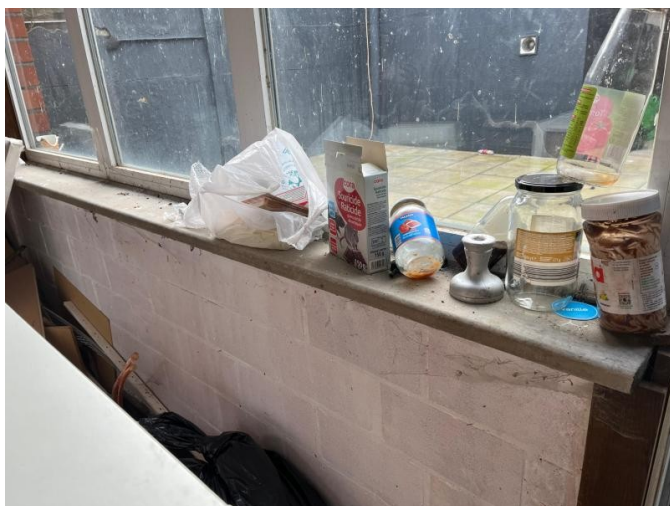
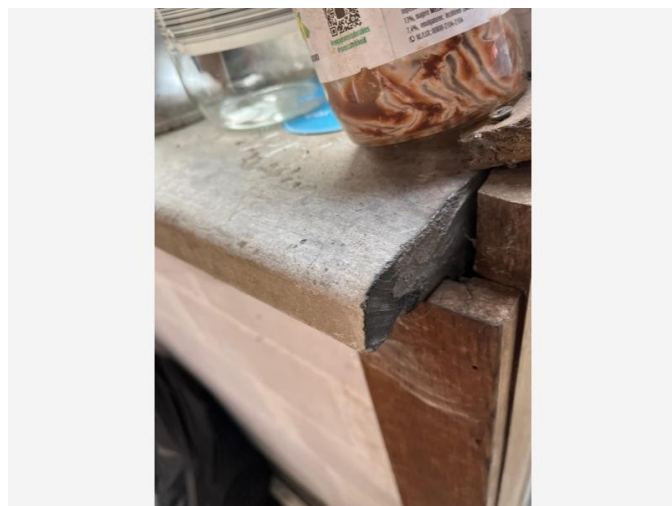
Eindbeoordeling materiaalrisico	Verhoogd materiaalrisico en/of verhoogde kans op vezelvrijgave
---------------------------------	--

Beschrijving	Binnendorpel opslagruimte achter garages
Omgeving	Binnen
Primaire drager	Binnenwand
Asbestmateriaal	Plaat, paneel, tablet - Hol
Bindmiddel van asbestmateriaal	Cement
Gebondenheid op basis van bindmiddel	Hecht
Hoeveelheid (oppervlakte - dikte - aantal)	• 0,80 m ² - 5,00 cm - 1 stuk
Totaal volume	0,04 m ³

- Zorg voor een veilig beheer. Vermijd het beschadigen van het asbestmateriaal. Controleer de toestand jaarlijks op wijzigingen.
- Scherm in afwachting van verwijdering het asbestmateriaal af van luchtstromingen en verstoring: bijvoorbeeld door het te verpakken, te fixeren, af te dekken, signalisatie - afbakening aan te brengen, ...

- Eenvoudige handelingen: mag via doe-het-zelf of door werknemer(s) met opleidingsattest eenvoudige handelingen
Indien u dit zelf wenst te verwijderen, gelieve u vooraf goed te informeren en de nodige veiligheidsvoorzieningen te treffen voor, tijdens en na de werkzaamheden.

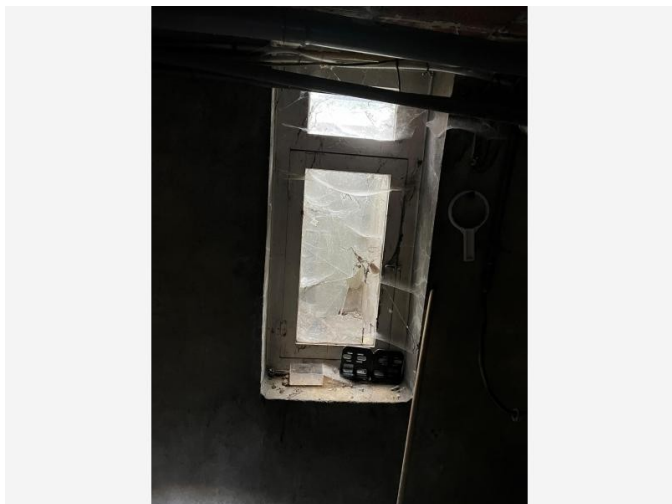
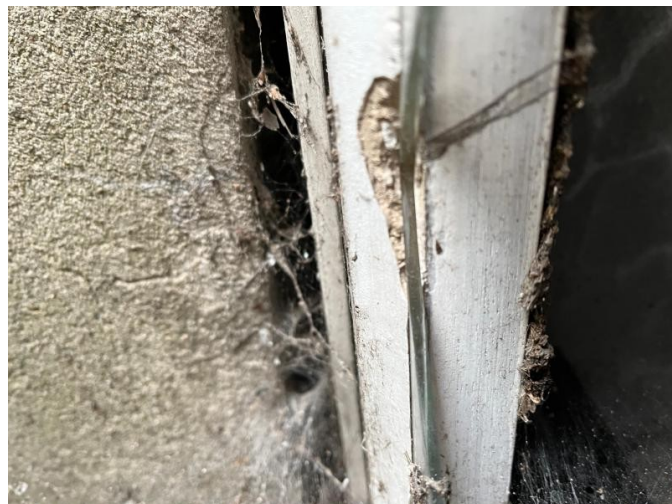
Beschrijving	Glasmastiek kelderraam
Omgeving	Buiten
Primaire drager	Wandopening verticaal (raam, deur, ...)
Asbestmateriaal	In-situ afwerkingslagen - Pasta, stopverf, voegsel, stopsel, vulsel, mastiek, kitten, ...
Bindmiddel van asbestmateriaal	Kitten, mastiek, pasta
Gebondenheid op basis van bindmiddel	Hecht
Hoeveelheid (gewicht - aantal)	• 0,25 kg - 1 stuk
Totaal gewicht	0,25 kg

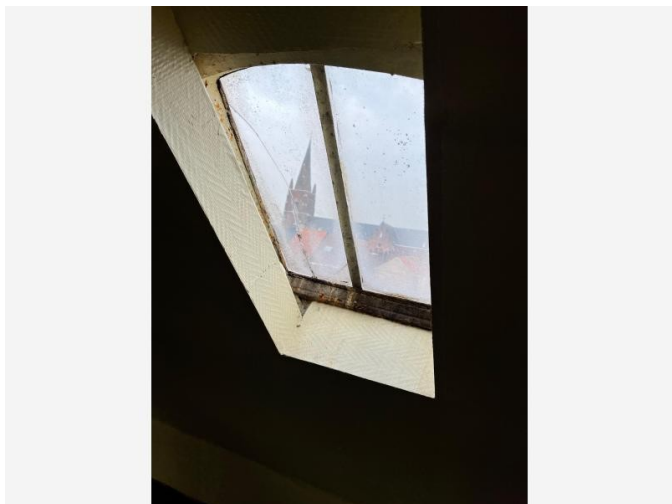
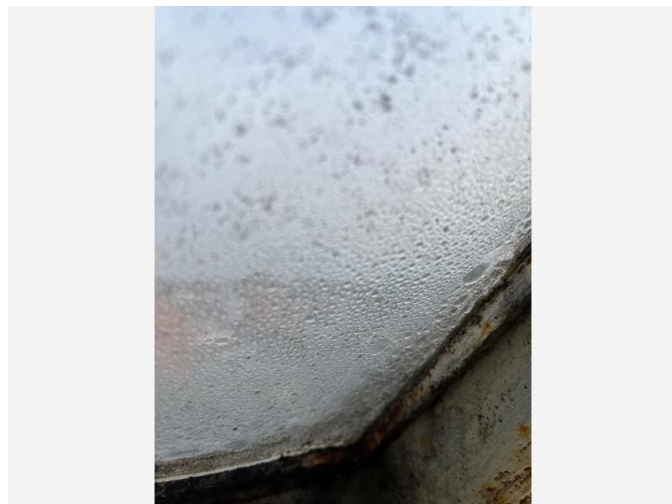
Beschrijving	Glasmastiek dakvenster
Omgeving	Buiten
Primaire drager	Dakopening (raam, ...)
Asbestmateriaal	In-situ afwerkingslagen - Pasta, stopverf, voegsel, stopsel, vulsel, mastiek, kitten, ...
Bindmiddel van asbestmateriaal	Kitten, mastiek, pasta
Gebondenheid op basis van bindmiddel	Hecht
Hoeveelheid (gewicht - aantal)	• 0,25 kg - 1 stuk
Totaal gewicht	0,25 kg

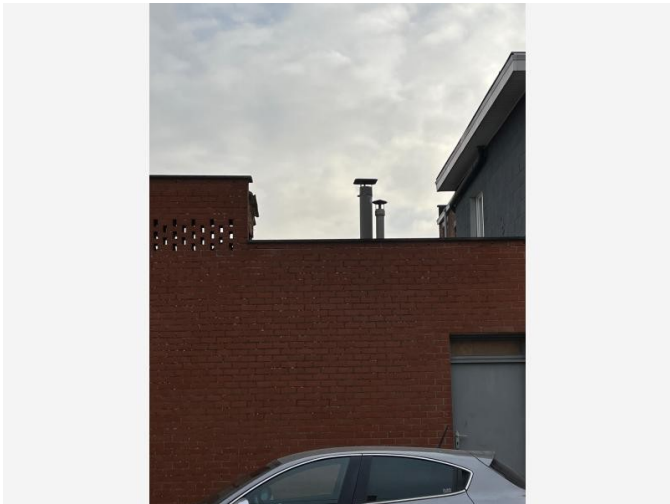
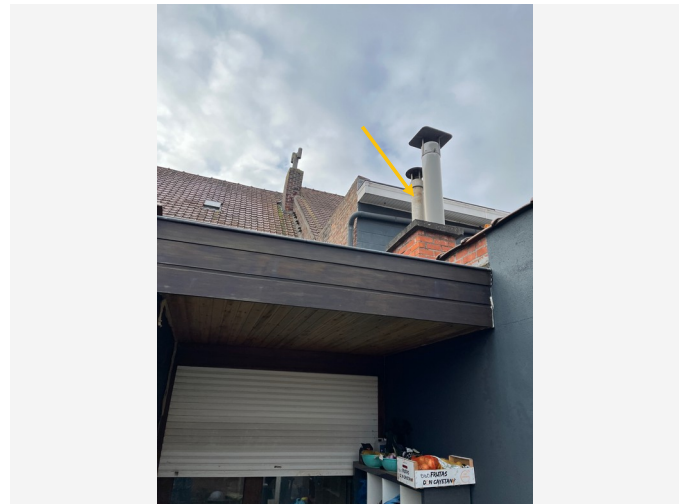
Fiche 10: Schoorsteenbuis met schoorsteenkap midden achter

Beschrijving	Schoorsteenbuis met schoorsteenkap midden achter
Omgeving	Buiten
Primaire drager	HVAC infrastructuur en uitrusting
Asbestmateriaal	Buis, koker, leiding, pijp, doorvoer
Bindmiddel van asbestmateriaal	Cement
Gebondenheid op basis van bindmiddel	Hecht
Hoeveelheid (lengte - omtrek - dikte - aantal)	• 1,60 m - 52,00 cm - 0,80 cm - 1 stuk

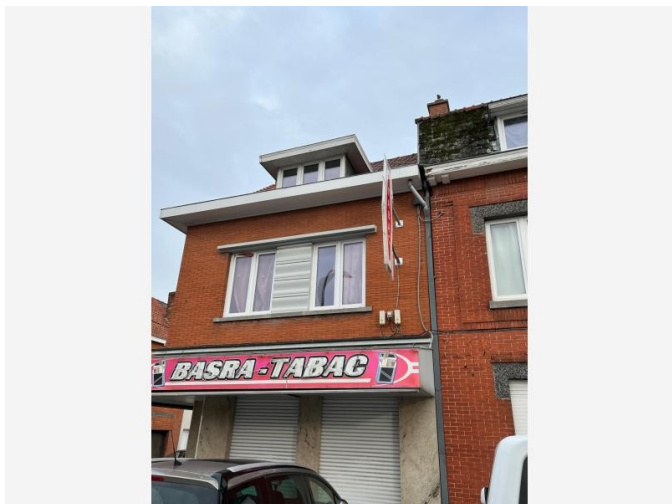
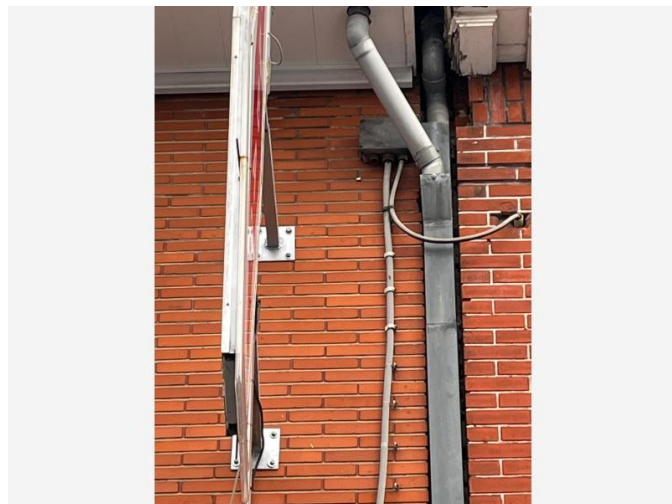
Beschrijving	Verdeeldoos op voorgevel
Omgeving	Buiten
Primaire drager	Communicatie en elektrische infrastructuur en uitrusting
Asbestmateriaal	Plaat, paneel, tablet - Type Bakeliet
Bindmiddel van asbestmateriaal	Kunststof of -hars
Gebondenheid op basis van bindmiddel	Hecht
Hoeveelheid (oppervlakte - dikte - aantal)	• 0,40 m ² - 0,40 cm - 1 stuk
Totaal volume	0,002 m ³
Eenvoudig bereikbaar	Ja
Bevestigingswijze	• Geschroefd
Identificatiemethode	Vaststelling zonder monsternamen

Destructieve handeling voor identificatie	Nee
Opmerking	Bakeliet is asbest-verdacht. Omdat een niet-destructieve staalname niet mogelijk is, wordt deze als asbesthoudend beschouwd.

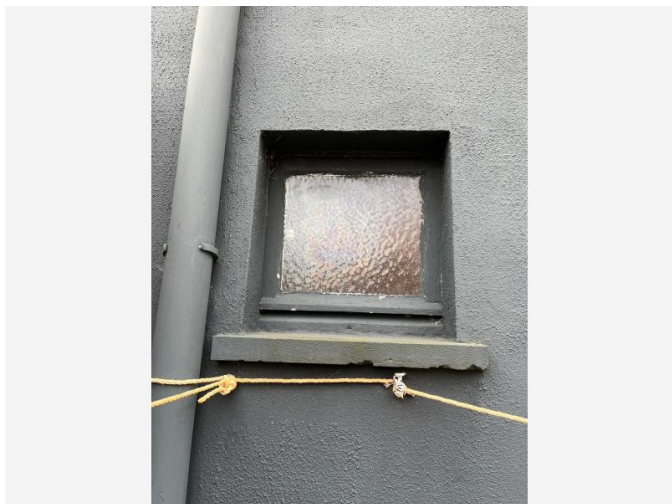
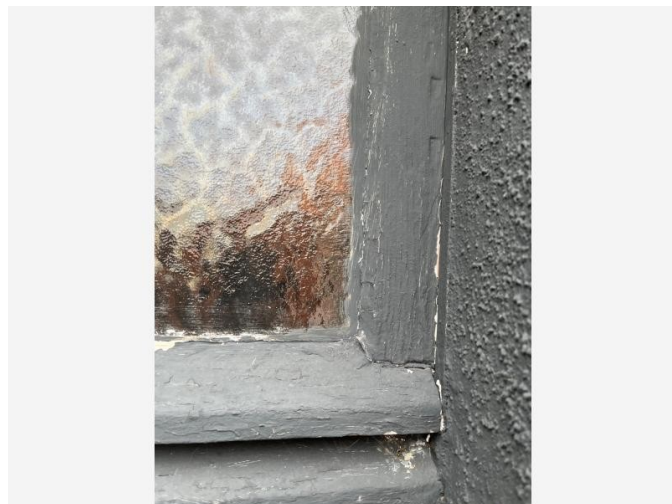
Beschrijving	Glasmastiek raam badkamer
Omgeving	Buiten
Primaire drager	Wandopening verticaal (raam, deur, ...)
Asbestmateriaal	In-situ afwerkingslagen - Pasta, stopverf, voegsel, stopsel, vulsel, mastiek, kitten, ...
Bindmiddel van asbestmateriaal	Kitten, mastiek, pasta
Gebondenheid op basis van bindmiddel	Hecht
Hoeveelheid (gewicht - aantal)	• 0,25 kg - 1 stuk
Totaal gewicht	0,25 kg

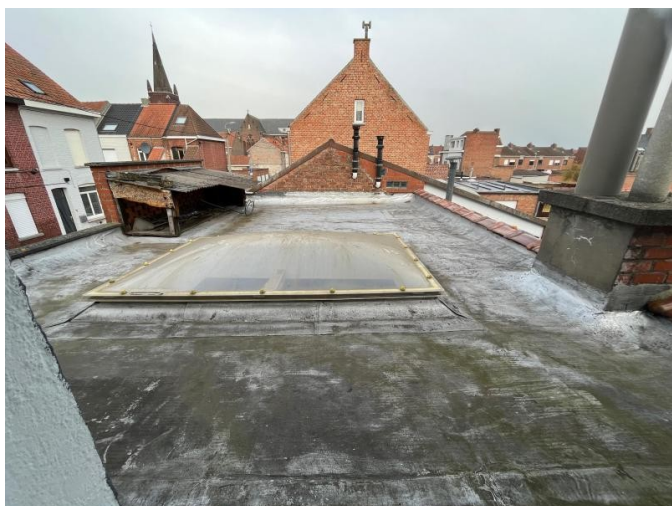
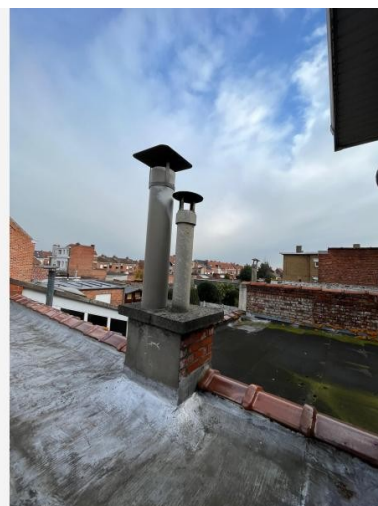
Beschrijving	Roofing plat dak boven handel
Omgeving	Buiten
Primaire drager	Plat dak
Asbestmateriaal	Dak- en gevelbekleding - Roofing
Bindmiddel van asbestmateriaal	Bitumen (roofing, teer, asfalt)
Gebondenheid op basis van bindmiddel	Hecht
Hoeveelheid (oppervlakte - aantal)	• 23,70 m ² - 1 stuk

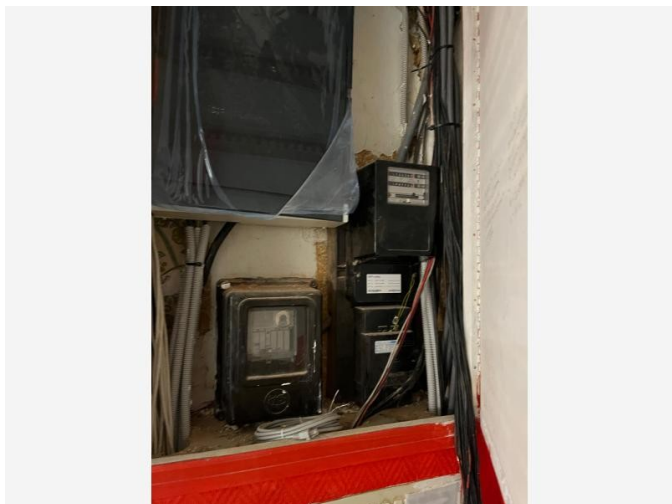
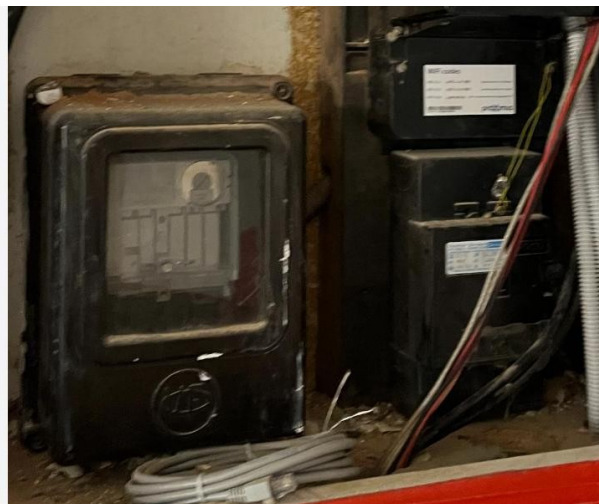
Beschrijving	Tellerkast
Omgeving	Binnen
Primaire drager	Communicatie en elektrische infrastructuur en uitrusting
Asbestmateriaal	Plaat, paneel, tablet - Type Bakeliet
Bindmiddel van asbestmateriaal	Kunststof of -hars
Gebondenheid op basis van bindmiddel	Hecht
Hoeveelheid (oppervlakte - dikte - aantal)	• 0,50 m ² - 0,40 cm - 1 stuk
Totaal volume	0,002 m ³
Eenvoudig bereikbaar	Ja
Bevestigingswijze	• Geschroefd
Identificatiemethode	Vaststelling zonder monsternamen

Destructieve handeling voor identificatie	Nee
Opmerking	Bakeliet is asbest-verdacht. Omdat een niet-destructieve staalname niet mogelijk is, wordt deze als asbesthoudend beschouwd

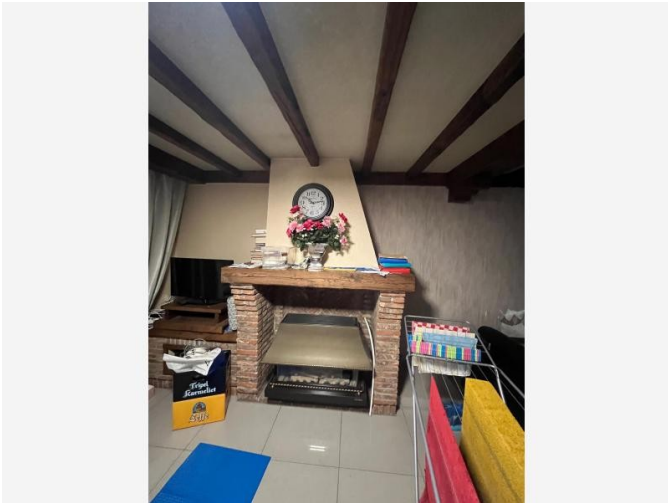
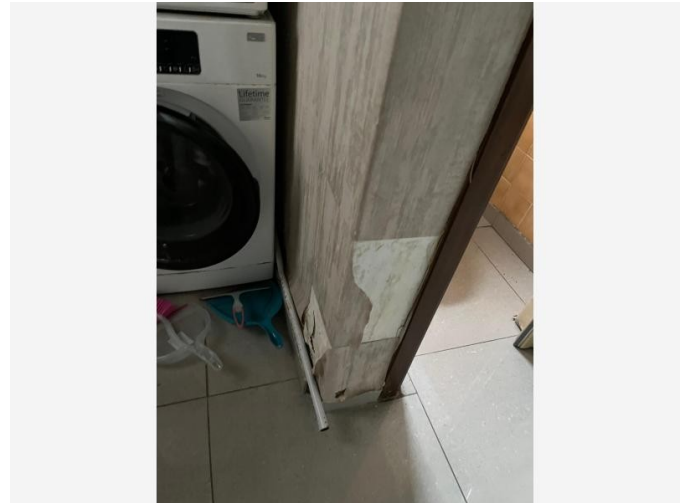
Beschrijving	Pleisterwerk muren woning
Omgeving	Binnen
Primaire drager	Binnenwand

Bindmiddel van materiaal	Gips - kalk
Gebondenheid op basis van bindmiddel	Niet-hechtgebonden
Hoeveelheid (oppervlakte - dikte - aantal)	• 478,00 m ² - 1,30 cm - 1 stuk
Totaal volume	6,214 m ³
Identificatiemethode	Vaststelling met monstername
Destructieve handeling voor identificatie	Nee

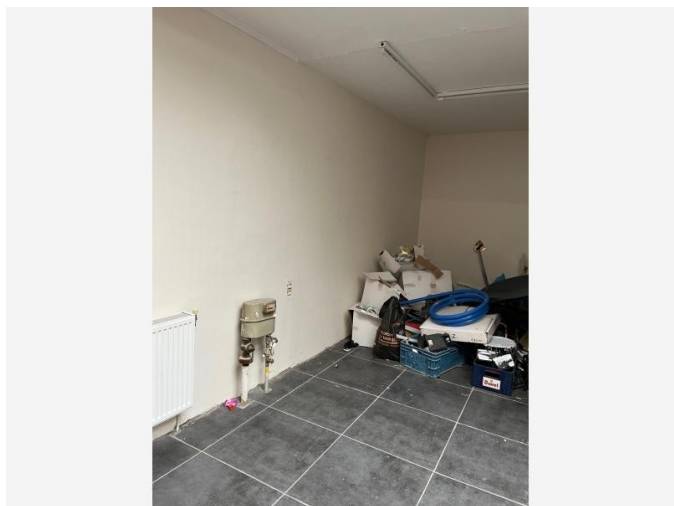
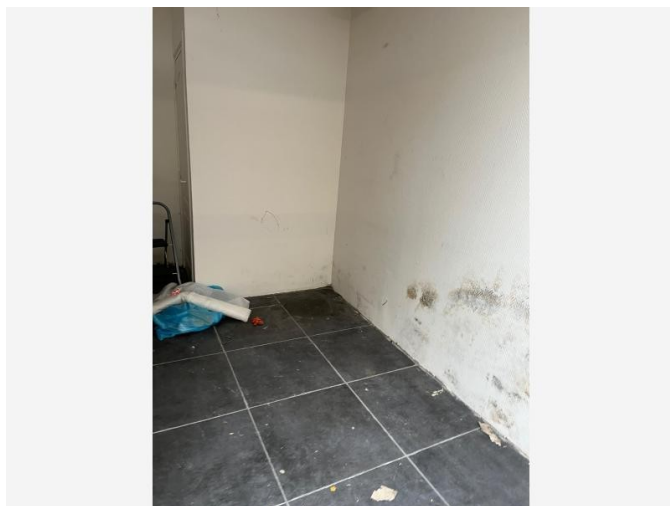
Beschrijving	Pleisterwerk muren handelsruimte
Omgeving	Binnen
Primaire drager	Binnenwand
Bindmiddel van materiaal	Gips - kalk

Gebondenheid op basis van bindmiddel	Niet-hechtgebonden
Hoeveelheid (oppervlakte - dikte - aantal)	• 109,00 m ² - 1,00 cm - 1 stuk
Totaal volume	1,09 m ³
Identificatiemethode	Vaststelling met monstername
Destructieve handeling voor identificatie	Nee

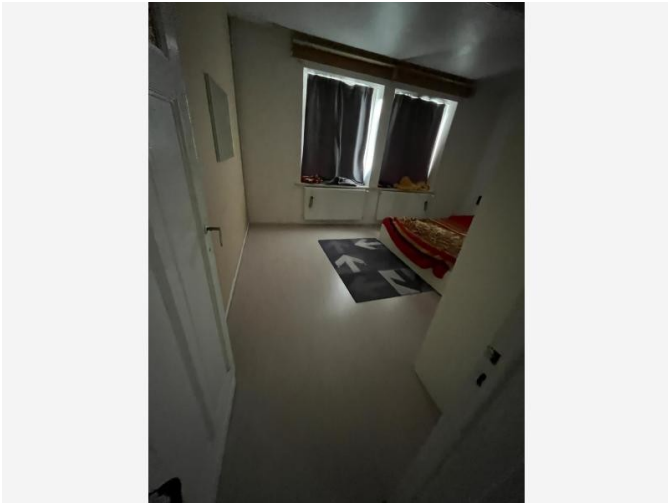
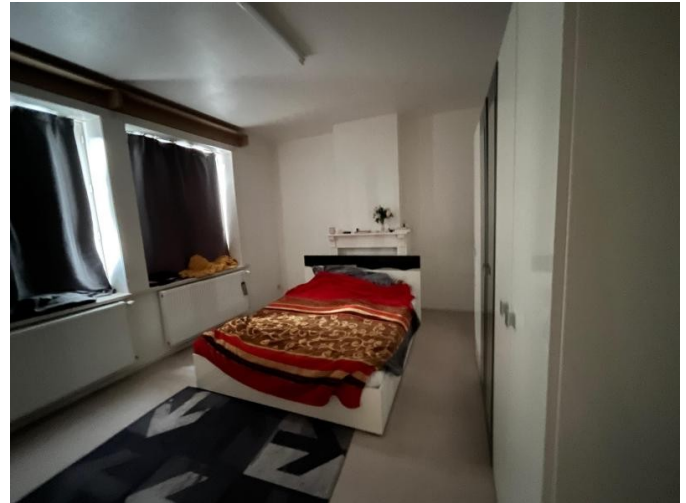
Beschrijving	Pleisterwerk plafonds woning
Omgeving	Binnen
Primaire drager	Plafond

Bindmiddel van materiaal	Gips - kalk
Gebondenheid op basis van bindmiddel	Niet-hechtgebonden
Hoeveelheid (oppervlakte - dikte - aantal)	• 217,00 m ² - 1,30 cm - 1 stuk
Totaal volume	2,821 m ³
Identificatiemethode	Vaststelling met monstername
Destructieve handeling voor identificatie	Nee
