# Asbestinventarisatetest

Kortrijkstraat 285, 8560 Wevelgem

Attestnummer : 20230612-000139.000

Uitgegeven op : 12.06.2023

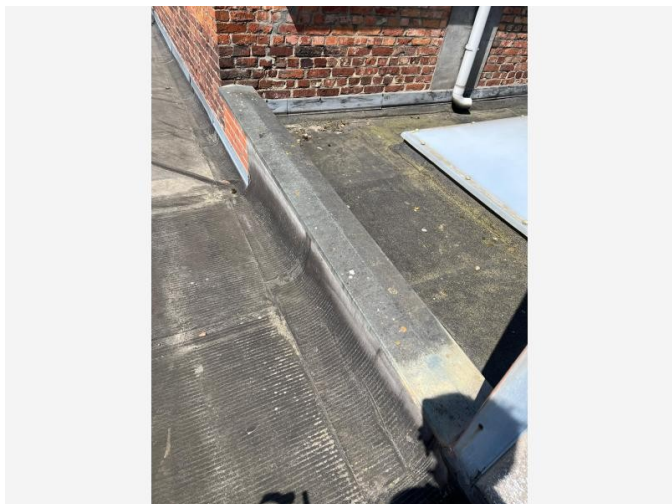
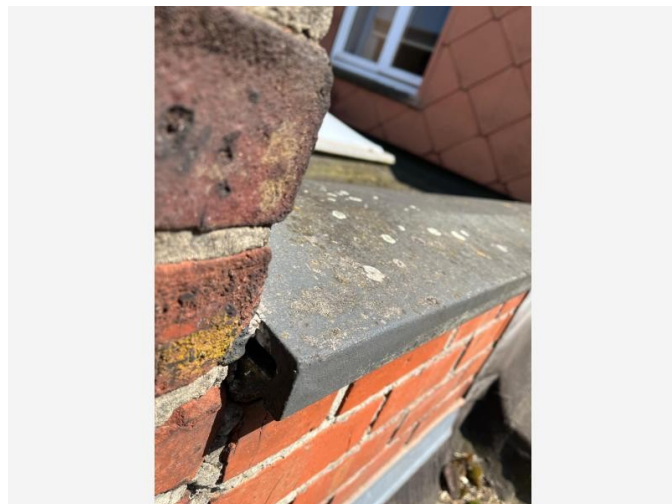
Het asbestmateriaal valt onder de mijlpaal van 2040.

Eindbeoordeling materiaalrisico	Verhoogd materiaalrisico en/of verhoogde kans op vezelvrijgave
---------------------------------	--

Gebondenheid	Categorie 1: hechtgebonden in oorsprong
Asbestsoort (vezeltype)	Crocidoliet aanwezig
Asbestconcentratie	Laag (< 50%)
Afschermingsgraad van het gehele materiaal	Geheel of deels vrij aan de buitenlucht
Toestand van het materiaal	Matig beschadigd, matig verweerd

Beschrijving	Muurafdekstenen midden uitbouw
Omgeving	Buiten
Primaire drager	Wand buitenschil
Asbestmateriaal	Deksteen, muurkap - Hol
Bindmiddel van asbestmateriaal	Cement
Gebondenheid op basis van bindmiddel	Hecht
Hoeveelheid (oppervlakte - dikte - aantal)	• 0,75 m <sup>2</sup> - 5,00 cm - 1 stuk
Totaal volume	0,038 m <sup>3</sup>

Verwijderen

- Scherm in afwachting van verwijdering het asbestmateriaal af van luchtstromingen en verstoring: bijvoorbeeld door het te verpakken, te fixeren, af te dekken, signalisatie - afbakening aan te brengen, ...

- Eenvoudige handelingen: mag via doe-het-zelf of door werknemer(s) met opleidingsattest eenvoudige handelingen  
Indien u dit zelf wenst te verwijderen, gelieve u vooraf goed te informeren en de nodige veiligheidsvoorzieningen te treffen voor, tijdens en na de werkzaamheden.

Het dubbel-verpakte asbesthoudend materiaal dient op een correcte en selectieve manier afgevoerd te worden.

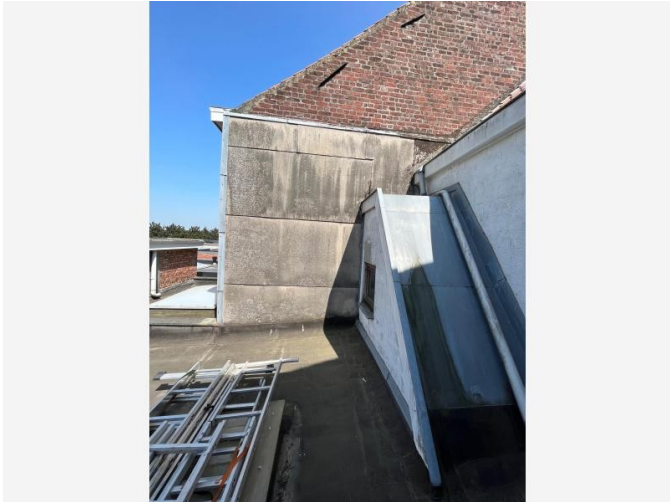
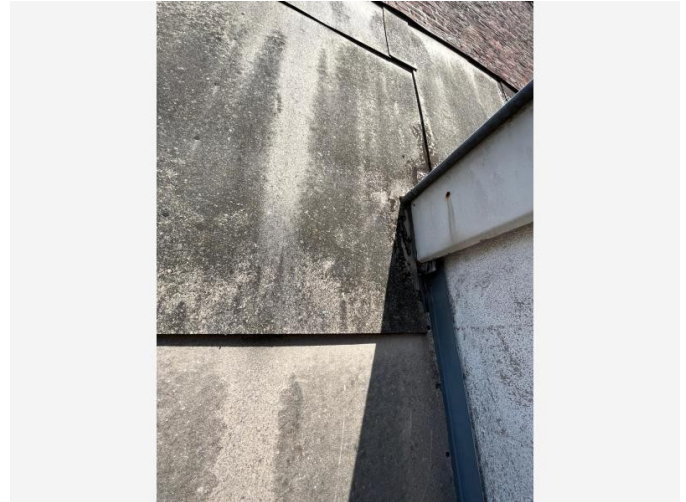
Het asbestmateriaal valt onder de mijlpaal van 2040.

Eindbeoordeling materiaalrisico	Verhoogd materiaalrisico en/of verhoogde kans op vezelvrijgave
---------------------------------	--

Gebondenheid	Categorie 1: hechtgebonden in oorsprong
Asbestsoort (vezeltype)	Crocidoliet aanwezig
Asbestconcentratie	Laag (< 50%)
Afschermingsgraad van het gehele materiaal	Geheel of deels vrij aan de buitenlucht
Toestand van het materiaal	Matig beschadigd, matig verweerd

Beschrijving	Beplating zijgevel achtergevel met buur rechts
Omgeving	Buiten
Primaire drager	Wand buitenschil
Asbestmateriaal	Plaat, paneel, tablet - Type Menuiserie
Bindmiddel van asbestmateriaal	Cement
Gebondenheid op basis van bindmiddel	Hecht
Hoeveelheid (oppervlakte - dikte - aantal)	• 8,40 m <sup>2</sup> - 0,40 cm - 1 stuk

Verwijderen

- Scherm in afwachting van verwijdering het asbestmateriaal af van luchtstromingen en verstoring: bijvoorbeeld door het te verpakken, te fixeren, af te dekken, signalisatie - afbakening aan te brengen, ...

- Eenvoudige handelingen: mag via doe-het-zelf of door werknemer(s) met opleidingsattest eenvoudige handelingen  
Wij adviseren om werkzaamheden aan deze materialen, gezien de grotere oppervlakte en het werken op hoogte, enkel door een opgeleid aannemer te laten uitvoeren.

Indien u dit zelf wenst te verwijderen, gelieve u vooraf goed te informeren en de nodige veiligheidsvoorzieningen te treffen voor, tijdens en na de werkzaamheden.

Het dubbel-verpakte asbesthoudend materiaal dient op een correcte en selectieve manier afgevoerd te worden.

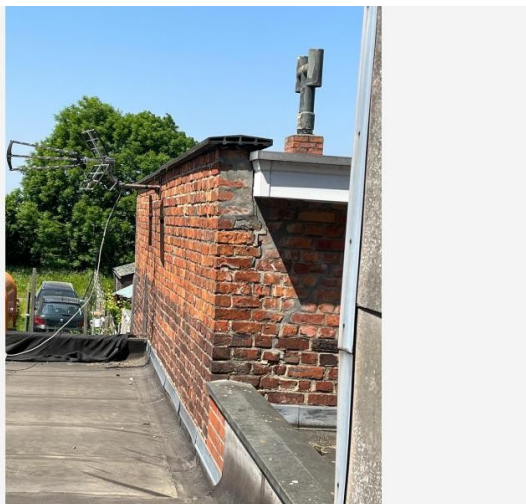
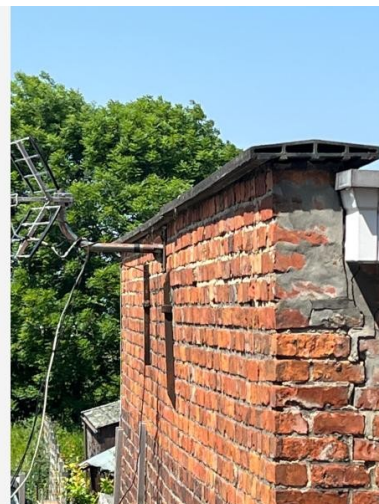
Het asbestmateriaal valt onder de mijlpaal van 2040.

Eindbeoordeling materiaalrisico	Verhoogd materiaalrisico en/of verhoogde kans op vezelvrijgave
---------------------------------	--

Gebondenheid	Categorie 1: hechtgebonden in oorsprong
Asbestsoort (vezeltype)	Crocidoliet aanwezig
Asbestconcentratie	Laag (< 50%)
Afschermingsgraad van het gehele materiaal	Geheel of deels vrij aan de buitenlucht
Toestand van het materiaal	Matig beschadigd, matig verweerd

Beschrijving	Muurafdeksteen achteraan uitbouw
Omgeving	Buiten
Primaire drager	Wand buitenschil
Asbestmateriaal	Deksteen, muurkap - Hol
Bindmiddel van asbestmateriaal	Cement
Gebondenheid op basis van bindmiddel	Hecht
Hoeveelheid (oppervlakte - dikte - aantal)	• 2,20 m <sup>2</sup> - 5,00 cm - 1 stuk
Totaal volume	0,11 m <sup>3</sup>

Verwijderen

- Scherm in afwachting van verwijdering het asbestmateriaal af van luchtstromingen en verstoring: bijvoorbeeld door het te verpakken, te fixeren, af te dekken, signalisatie - afbakening aan te brengen, ...

- Eenvoudige handelingen: mag via doe-het-zelf of door werknemer(s) met opleidingsattest eenvoudige handelingen  
Indien u dit zelf wenst te verwijderen, gelieve u vooraf goed te informeren en de nodige veiligheidsvoorzieningen te treffen voor, tijdens en na de werkzaamheden.

Het dubbel-verpakte asbesthoudend materiaal dient op een correcte en selectieve manier afgevoerd te worden.

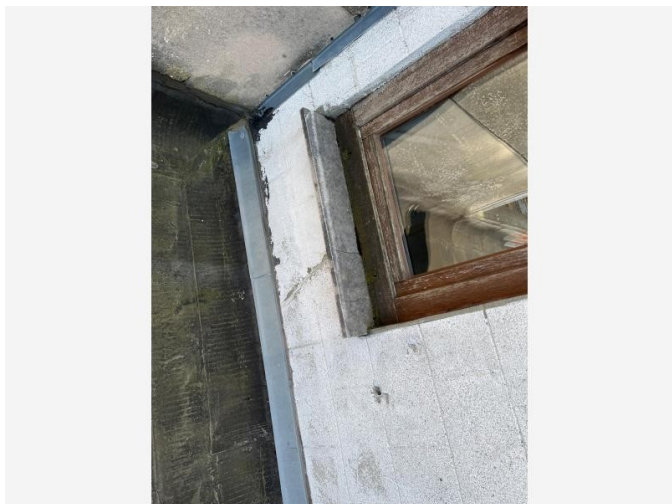
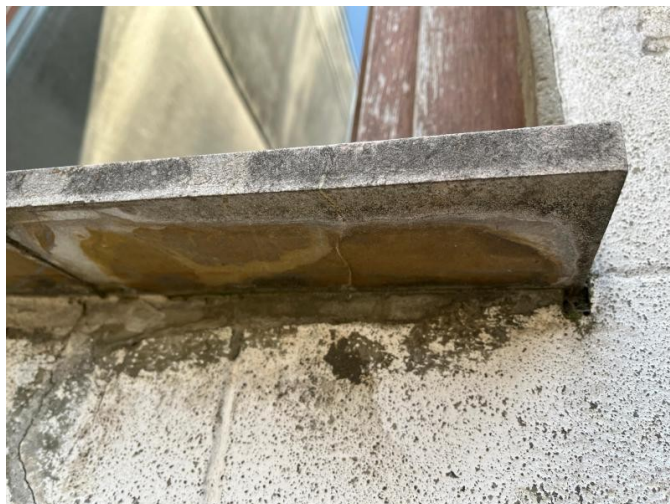
Het asbestmateriaal valt onder de mijlpaal van 2040.

Eindbeoordeling materiaalrisico	Verhoogd materiaalrisico en/of verhoogde kans op vezelvrijgave
---------------------------------	--

Gebondenheid	Categorie 1: hechtgebonden in oorsprong
Asbestsoort (vezeltype)	Crocidoliet aanwezig
Asbestconcentratie	Laag (< 50%)
Afschermingsgraad van het gehele materiaal	Geheel of deels vrij aan de buitenlucht
Toestand van het materiaal	Matig beschadigd, matig verweerd

Beschrijving	Raamdorpel raam aan traphal
Omgeving	Buiten
Primaire drager	Wand buitenschil
Asbestmateriaal	Plaat, paneel, tablet - Generiek
Bindmiddel van asbestmateriaal	Cement
Gebondenheid op basis van bindmiddel	Hecht
Hoeveelheid (oppervlakte - dikte - aantal)	• 0,18 m <sup>2</sup> - 2,00 cm - 1 stuk
Totaal volume	0,004 m <sup>3</sup>
Eenvoudig bereikbaar	Ja

<b>Bevestigingswijze</b>	<ul style="list-style-type: none"><li>• Verlijmd, ingegoten, versmeerd</li></ul>
<b>Identificatiemethode</b>	Vaststelling zonder monstername
<b>Destructieve handeling voor identificatie</b>	Nee
<b>Opmerking</b>	Cementgebonden tablet is, gezien de geringe dikte, vermoedelijk vezelversterkt => asbestverdacht.

Verwijderen

- Scherm in afwachting van verwijdering het asbestmateriaal af van luchtstromingen en verstoring: bijvoorbeeld door het te verpakken, te fixeren, af te dekken, signalisatie - afbakening aan te brengen, ...

- Eenvoudige handelingen: mag via doe-het-zelf of door werknemer(s) met opleidingsattest eenvoudige handelingen  
Indien u dit zelf wenst te verwijderen, gelieve u vooraf goed te informeren en de nodige veiligheidsvoorzieningen te treffen voor, tijdens en na de werkzaamheden.

Het dubbel-verpakte asbesthoudend materiaal dient op een correcte en selectieve manier afgevoerd te worden.

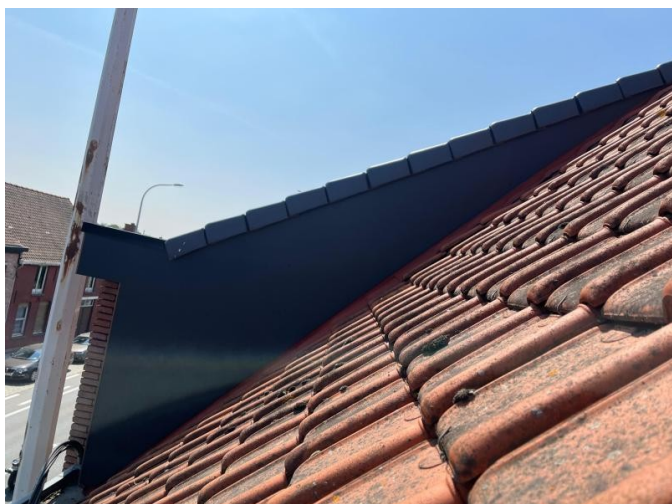
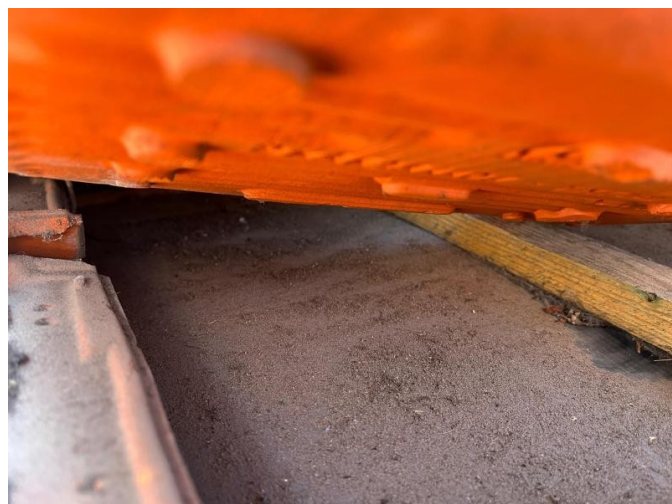
# Fiche 5: Onderdak onder pannen hoofddak straatzijde

Het asbestmateriaal valt onder de mijlpaal van 2040.

Eindbeoordeling materiaalrisico	Zeer laag materiaalrisico en/of zeer lage kans op vezelvrijgave
---------------------------------	---

Gebondenheid	Categorie 1: hechtgebonden in oorsprong
Asbestsoort (vezeltype)	Crocidoliet aanwezig
Asbestconcentratie	Laag (< 50%)
Afschermingsgraad van het gehele materiaal	Stootvaste afscherming of omkasting
Toestand van het materiaal	Licht beschadigd, licht verweerd. Intact materiaal type Pical – asbestboard of categorie III 'gebondenheid'

Beschrijving	Onderdak onder pannen hoofddak straatzijde
Omgeving	Binnen
Primaire drager	Schuin dak
Asbestmateriaal	Plaat, paneel, tablet - Type Menuiserite
Bindmiddel van asbestmateriaal	Cement
Gebondenheid op basis van bindmiddel	Hecht
Hoeveelheid (oppervlakte - dikte - aantal)	<ul style="list-style-type: none"><li>• 36,00 m<sup>2</sup> - 0,40 cm - 1 stuk</li></ul>
Totaal volume	0,144 m <sup>3</sup>
Eenvoudig bereikbaar	Nee <ul style="list-style-type: none"><li>• Het asbestmateriaal is bedekt (uitgezonderd laag verf, coating, behang, kunststof, textiel) en het wegnemen van het bedekkende materiaal kan niet zonder het bedekkende materiaal te beschadigen.</li></ul>

Zorgvuldig beheren

- Zorg voor een veilig beheer. Vermijd het beschadigen van het asbestmateriaal. Controleer de toestand jaarlijks op wijzigingen.

- Eenvoudige handelingen: mag via doe-het-zelf of door werknemer(s) met opleidingsattest eenvoudige handelingen  
Wij adviseren om werkzaamheden aan deze materialen, gezien de grotere oppervlakte en het werken op hoogte, enkel door een opgeleid aannemer te laten uitvoeren.

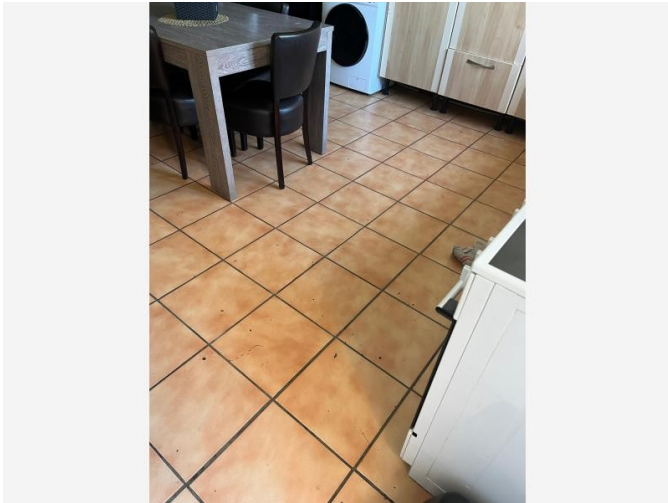
Aangezien de betegeling overal intact is, is een niet-destructieve monsternamen van de lijm op vandaag niet mogelijk.

Bij latere werkzaamheden aan deze betegeling is enige voorzichtigheid geboden.

Gelieve de lijmlagen dan eerst na te zien of deze al of niet asbesthoudend zijn.

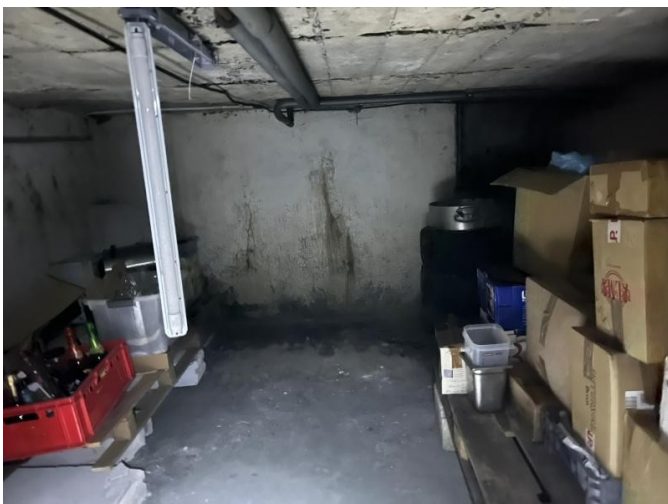
De kelder is geïnspecteerd geweest. Géén asbestverdachte materialen aangetroffen.

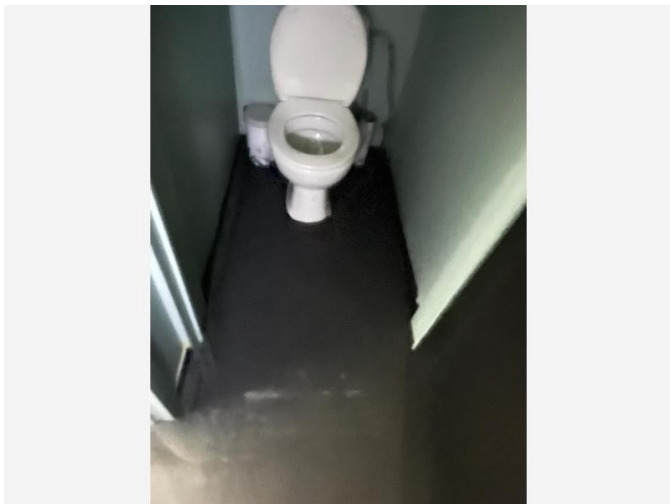
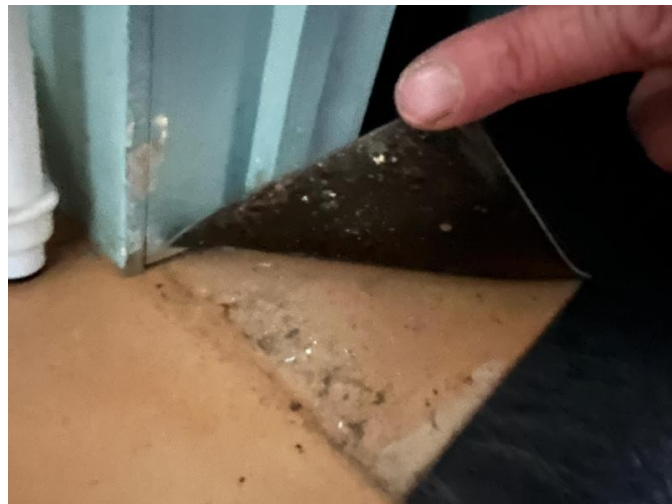
Geen asbest

#	Type	Referentie	Resultaat
8.1	Puntmonster	M05	Geen asbest

Beschrijving	Vinyltegel in gang en toilet gelijkvloers
Omgeving	Binnen
Primaire drager	Vloer
Bindmiddel van materiaal	Kunststof of -hars

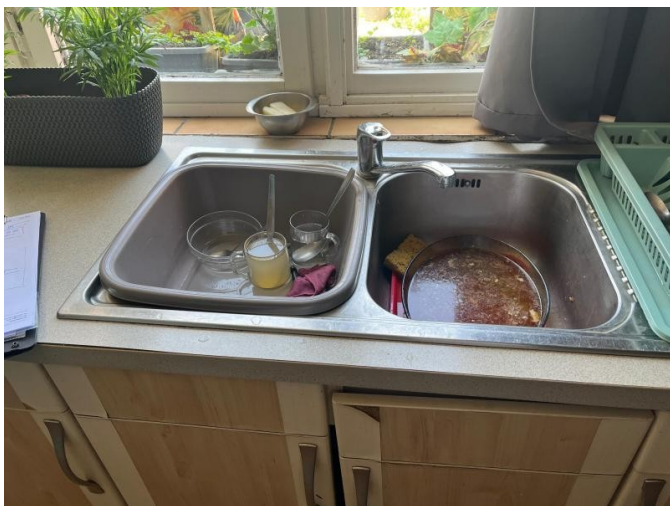
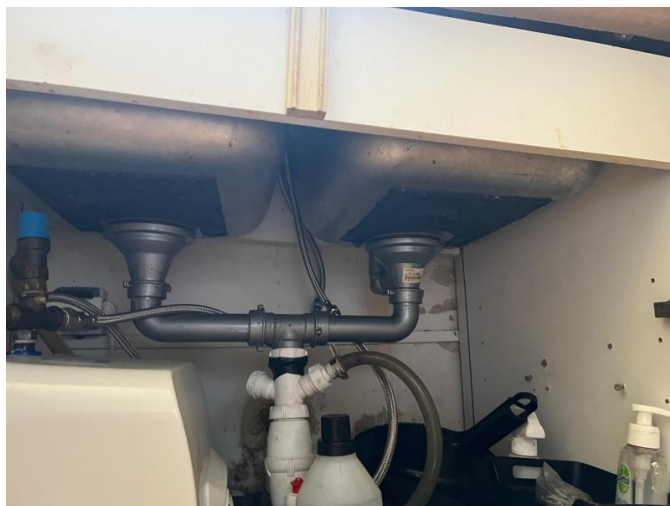
## Fiche 9: Bitumenvel onder spoelbak keuken

Geen asbest

#	Type	Referentie	Resultaat
9.1	Puntmonster	M03	Geen asbest

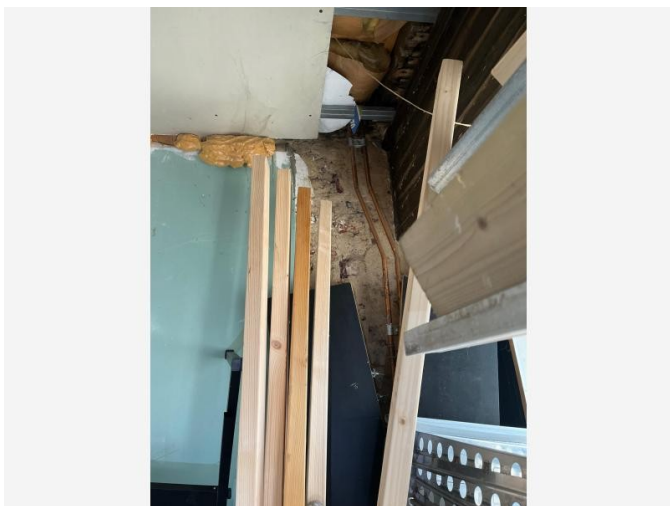
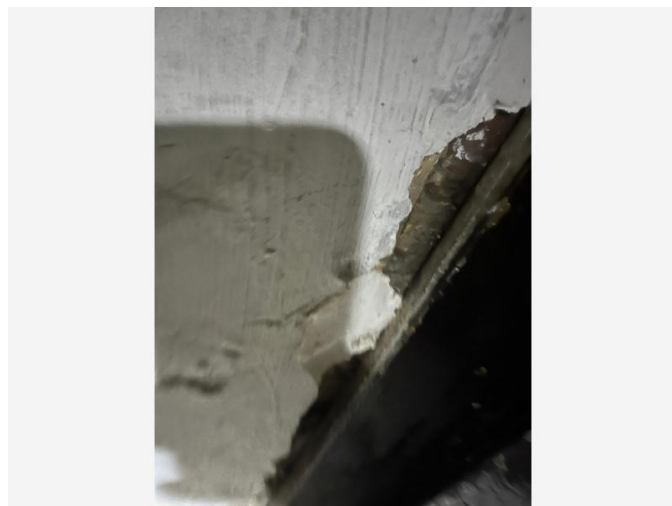
Geen asbest

#	Type	Referentie	Resultaat
10.1	Mengmonster	M01	Geen asbest

Beschrijving	Pleisterwerk muren
Omgeving	Binnen
Primaire drager	Binnenwand
Bindmiddel van materiaal	Gips - kalk

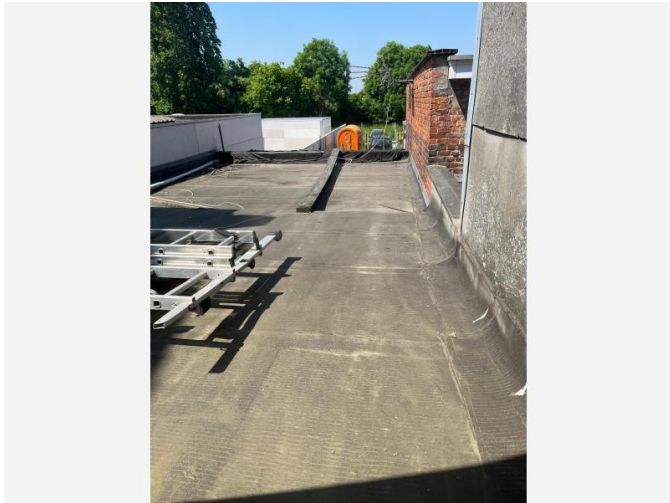
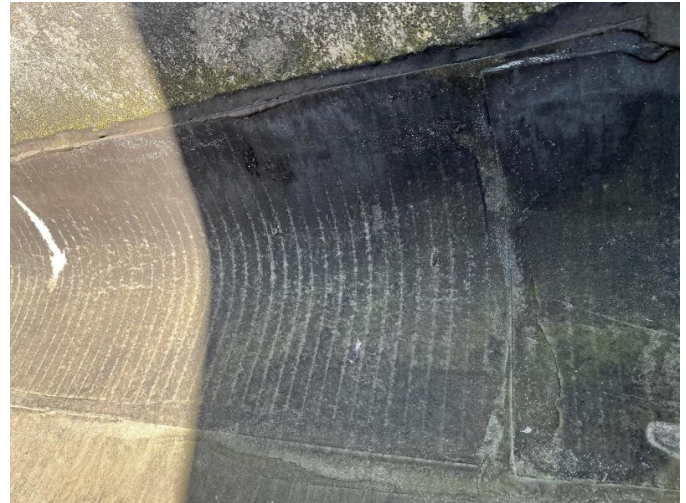
Geen asbest

#	Type	Referentie	Resultaat
11.1	Puntmonster	M04	Geen asbest

Beschrijving	Dakdichting plat dak uitbouw
Omgeving	Buiten
Primaire drager	Plat dak
Bindmiddel van materiaal	Bitumen (roofing, teer, asfalt)

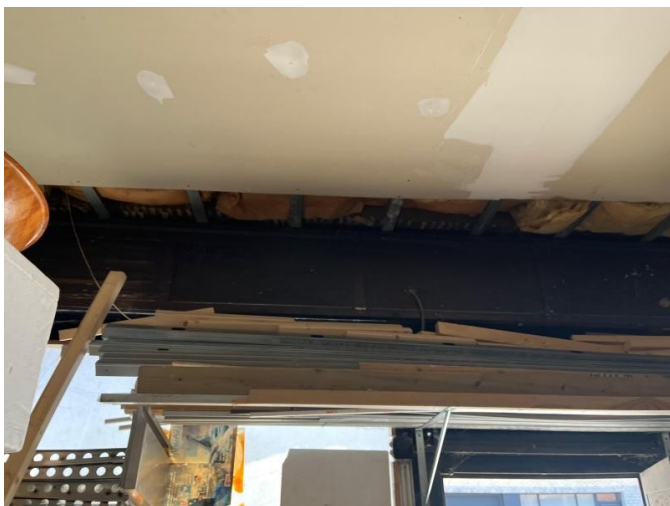
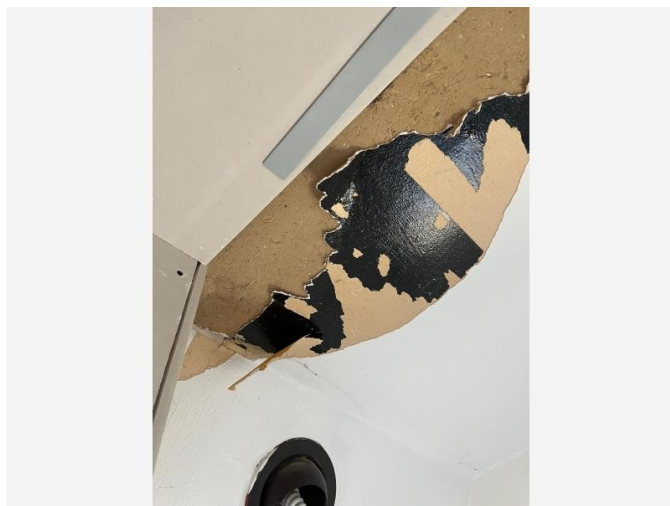
## Fiche 12: Pleisterwerk plafonds

Geen asbest

#	Type	Referentie	Resultaat
12.1	Mengmonster	M02	Geen asbest
