# Asbestinventarisatetest

Meenseweg 2, 8900 Ieper

Attestnummer : 20230314-000533.000

Uitgegeven op : 14.03.2023

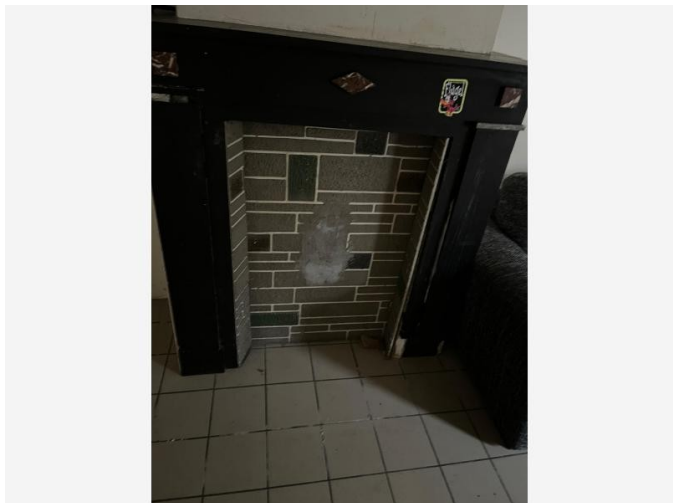
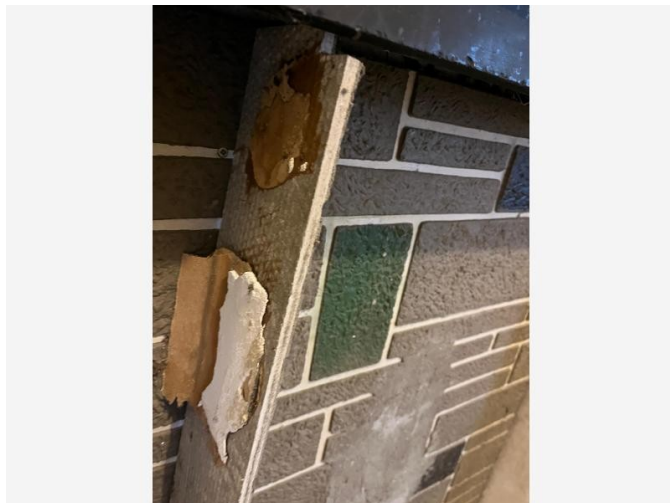
Eindbeoordeling materiaalrisico	Verhoogd materiaalrisico en/of verhoogde kans op vezelvrijgave
---------------------------------	--

Gebondenheid	Categorie 1: hechtgebonden in oorsprong
Asbestsoort (vezeltype)	Crocidoliet aanwezig
Asbestconcentratie	Laag (< 50%)
Afschermingsgraad van het gehele materiaal	Geheel of deels (ook) vrij aan de binnenlucht
Toestand van het materiaal	Licht beschadigd, licht verweerd. Intact materiaal type Pical – asbestboard of categorie III 'gebondenheid'

Beschrijving	Haardbekleding in vezelcementpanelen met print
Omgeving	Binnen
Primaire drager	Binnenwand
Asbestmateriaal	Plaat, paneel, tablet - Generiek
Bindmiddel van asbestmateriaal	Cement
Gebondenheid op basis van bindmiddel	Hecht
Hoeveelheid (oppervlakte - dikte - aantal)	• 1,60 m <sup>2</sup> - 0,80 cm - 1 stuk
Totaal volume	0,013 m <sup>3</sup>

Verwijderen

- Scherm in afwachting van verwijdering het asbestmateriaal af van luchtstromingen en verstoring: bijvoorbeeld door het te verpakken, te fixeren, af te dekken, signalisatie - afbakening aan te brengen, ...

- Eenvoudige handelingen: mag via doe-het-zelf of door werknemer(s) met opleidingsattest eenvoudige handelingen  
Indien u dit zelf wenst te verwijderen, gelieve u vooraf goed te informeren en de nodige veiligheidsvoorzieningen te treffen voor, tijdens en na de werkzaamheden.

Het dubbel-verpakte asbesthoudend materiaal dient op een correcte en selectieve manier afgevoerd te worden.

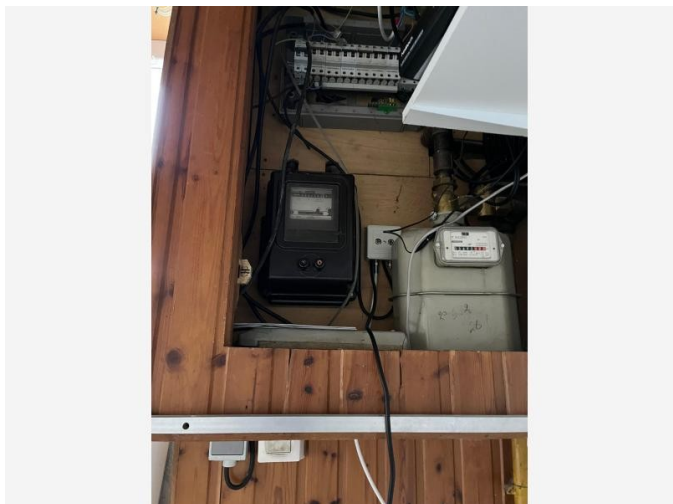
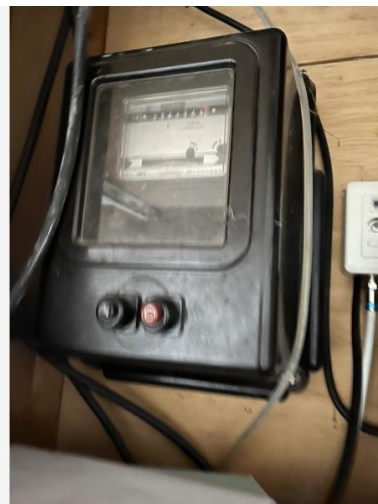
Eindbeoordeling materiaalrisico	Laag materiaalrisico en/of verlaagde kans op vezelvrijgave
---------------------------------	--

Beschrijving	Teller elektriciteit in bakeliet
Omgeving	Binnen
Primaire drager	Communicatie en elektrische infrastructuur en uitrusting
Asbestmateriaal	Plaat, paneel, tablet - Type Bakeliet
Bindmiddel van asbestmateriaal	Kunststof of -hars
Gebondenheid op basis van bindmiddel	Hecht
Hoeveelheid (oppervlakte - dikte - aantal)	• 0,40 m <sup>2</sup> - 0,40 cm - 1 stuk
Totaal volume	0,002 m <sup>3</sup>
Eenvoudig bereikbaar	Ja
Bevestigingswijze	• Geschroefd
Identificatiemethode	Vaststelling zonder monsternamen

<b>Destructieve handeling voor identificatie</b>	Nee
<b>Opmerking</b>	Bakeliet is asbest-verdacht. Omdat een niet-destructieve staalname niet mogelijk is, wordt deze als asbesthoudend beschouwd.

Zorgvuldig beheren

- Zorg voor een veilig beheer. Vermijd het beschadigen van het asbestmateriaal. Controleer de toestand jaarlijks op wijzigingen.

- Eenvoudige handelingen: mag via doe-het-zelf of door werknemer(s) met opleidingsattest eenvoudige handelingen  
Wij adviseren om werkzaamheden aan deze materialen enkel door een de netbeheerder te laten uitvoeren.

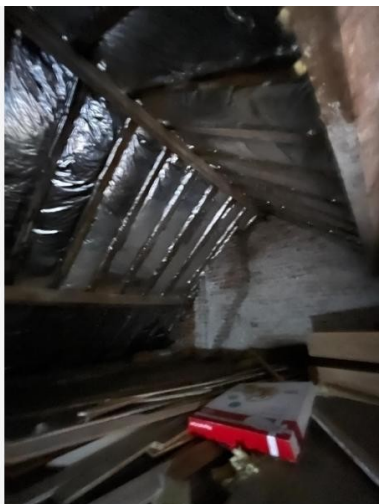
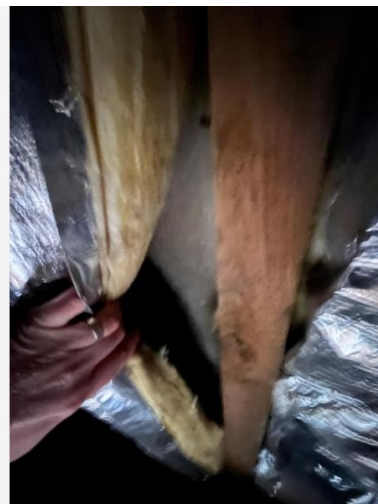
Eindbeoordeling materiaalrisico	Zeer laag materiaalrisico en/of zeer lage kans op vezelvrijgave
---------------------------------	---

Gebondenheid	Categorie 1: hechtgebonden in oorsprong
Asbestsoort (vezeltype)	Crocidoliet aanwezig
Asbestconcentratie	Laag (< 50%)
Afschermingsgraad van het gehele materiaal	Stootvaste afscherming of omkasting
Toestand van het materiaal	Licht beschadigd, licht verweerd. Intact materiaal type Pical – asbestboard of categorie III 'gebondenheid'

Beschrijving	Onderdak onder pannen hoofddak
Omgeving	Binnen
Primaire drager	Schuin dak
Asbestmateriaal	Plaat, paneel, tablet - Type Menuiserite
Bindmiddel van asbestmateriaal	Cement
Gebondenheid op basis van bindmiddel	Hecht
Hoeveelheid (oppervlakte - dikte - aantal)	• 87,60 m <sup>2</sup> - 0,40 cm - 1 stuk
Totaal volume	0,35 m <sup>3</sup>
Eenvoudig bereikbaar	Ja
Bevestigingswijze	• Genageld, geniet
Identificatiemethode	Vaststelling zonder monsternamen

Zorgvuldig beheren

- Zorg voor een veilig beheer. Vermijd het beschadigen van het asbestmateriaal. Controleer de toestand jaarlijks op wijzigingen.

- Eenvoudige handelingen: mag via doe-het-zelf of door werknemer(s) met opleidingsattest eenvoudige handelingen  
Wij adviseren om werkzaamheden aan deze materialen, gezien de grotere oppervlakte en het werken op hoogte, enkel door een opgeleid aannemer te laten uitvoeren

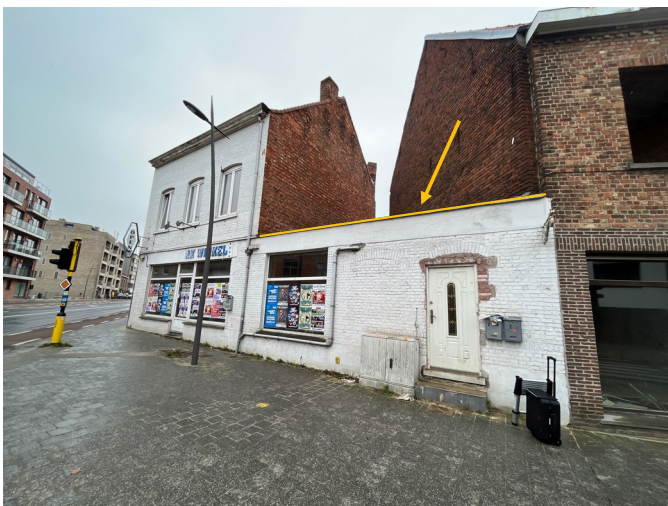
Situeringfoto

**Reden:** Het te onderzoeken materiaal situeert zich hoger dan 3,50 m te rekenen vanaf een veilige ondergrond

**Uitleg van de asbestdeskundige:** Plat dak hoger dan 3,5m en niet zichtbaar vanuit andere lokalen. Vermoedelijk dakdichting in roofing.

Bij latere werkzaamheden aan deze dakdichting is enige voorzichtigheid geboden.

Gelieve deze dan eerst na te zien of deze al of niet asbesthoudend is.

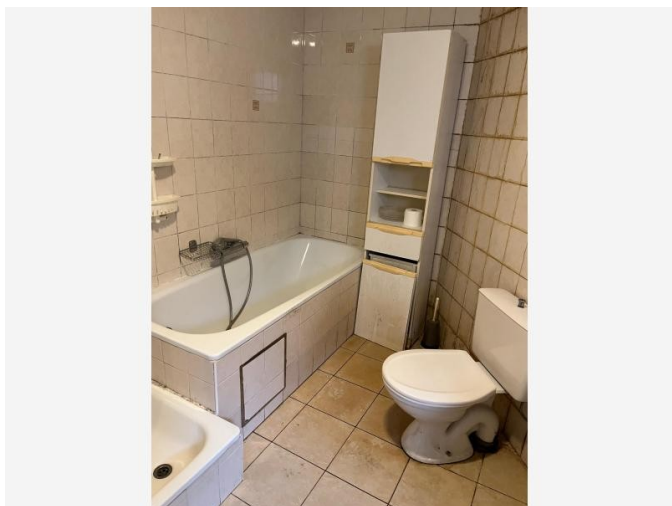
Vrije foto

Aangezien de betegeling overal intact is, is een niet-destructieve monsternamen van de lijm op vandaag niet mogelijk.

Bij latere werkzaamheden aan deze betegeling is enige voorzichtigheid geboden.

Gelieve de lijmlagen dan eerst na te zien of deze al of niet asbesthoudend zijn.

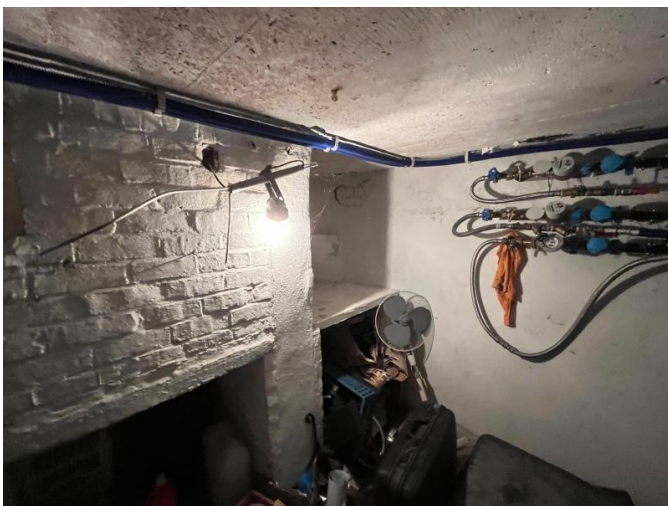
De kelder is geïnspecteerd geweest. Geen asbest-verdachte materialen waargenomen.

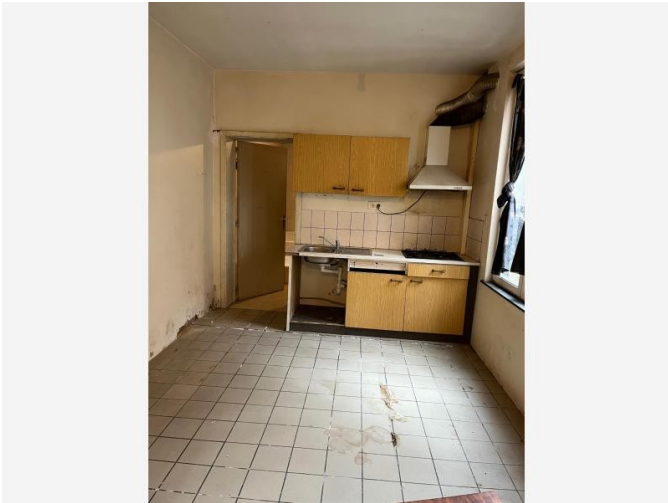
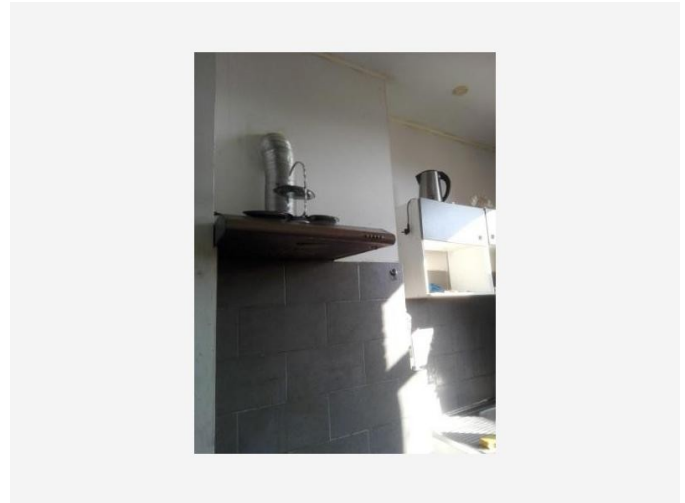
# Fiche 7: Pleisterwerk plafonds

Geen asbest

#	Type	Referentie	Resultaat
7.1	Mengmonster	M02	Geen asbest

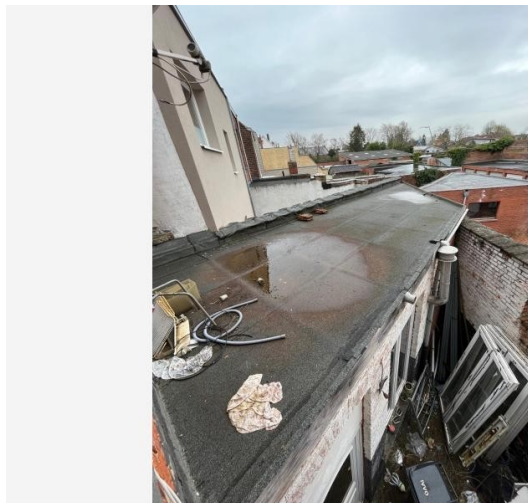
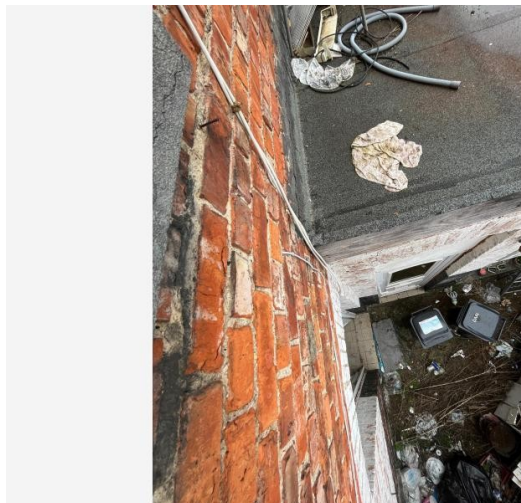
## Fiche 8: Platdakdichting achter boven keuken/badkamer

Geen asbest

#	Type	Referentie	Resultaat
8.1	Puntmonster	M03	Geen asbest

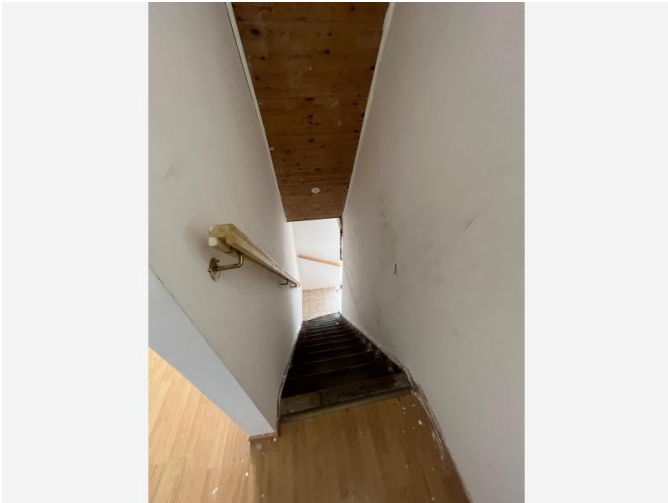
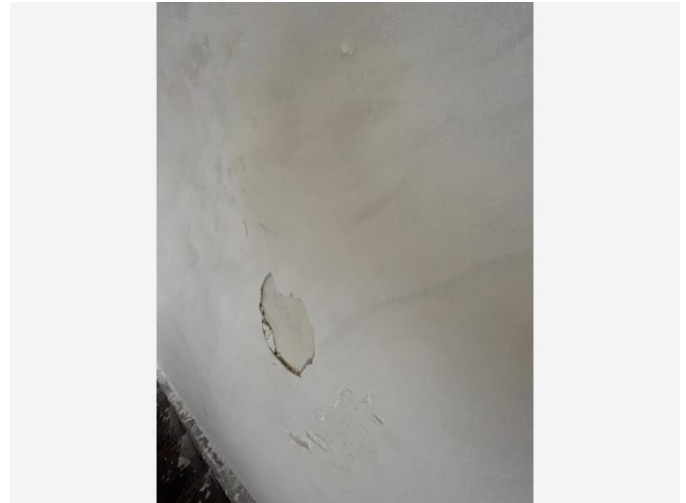
Geen asbest

#	Type	Referentie	Resultaat
9.1	Mengmonster	M01	Geen asbest

Beschrijving	Pleisterwerk muren
Omgeving	Binnen
Primaire drager	Binnenwand

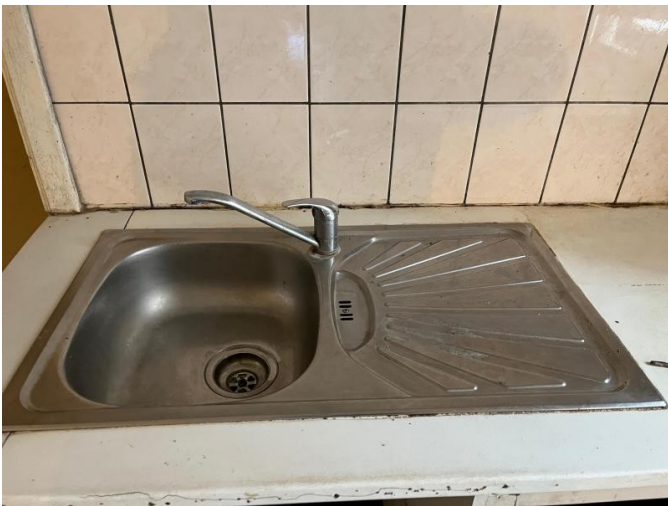
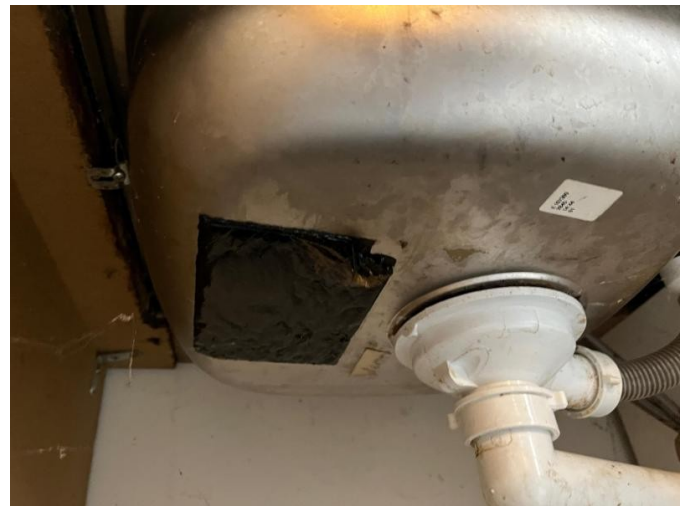
Geen asbest

#	Type	Referentie	Resultaat
10.1	Puntmonster	M04	Geen asbest

Beschrijving	Bitumenvel spoelbak keuken gelijkvloers
Omgeving	Binnen
Primaire drager	Sanitaire infrastructuur en uitrusting (toe- en afvoer)
Bindmiddel van materiaal	Bitumen (roofing, teer, asfalt)
