Asbestinventarisatetest

Caesar Gezellestraat 41, 8560 Wevelgem

Attestnummer : 20240222-000080.000

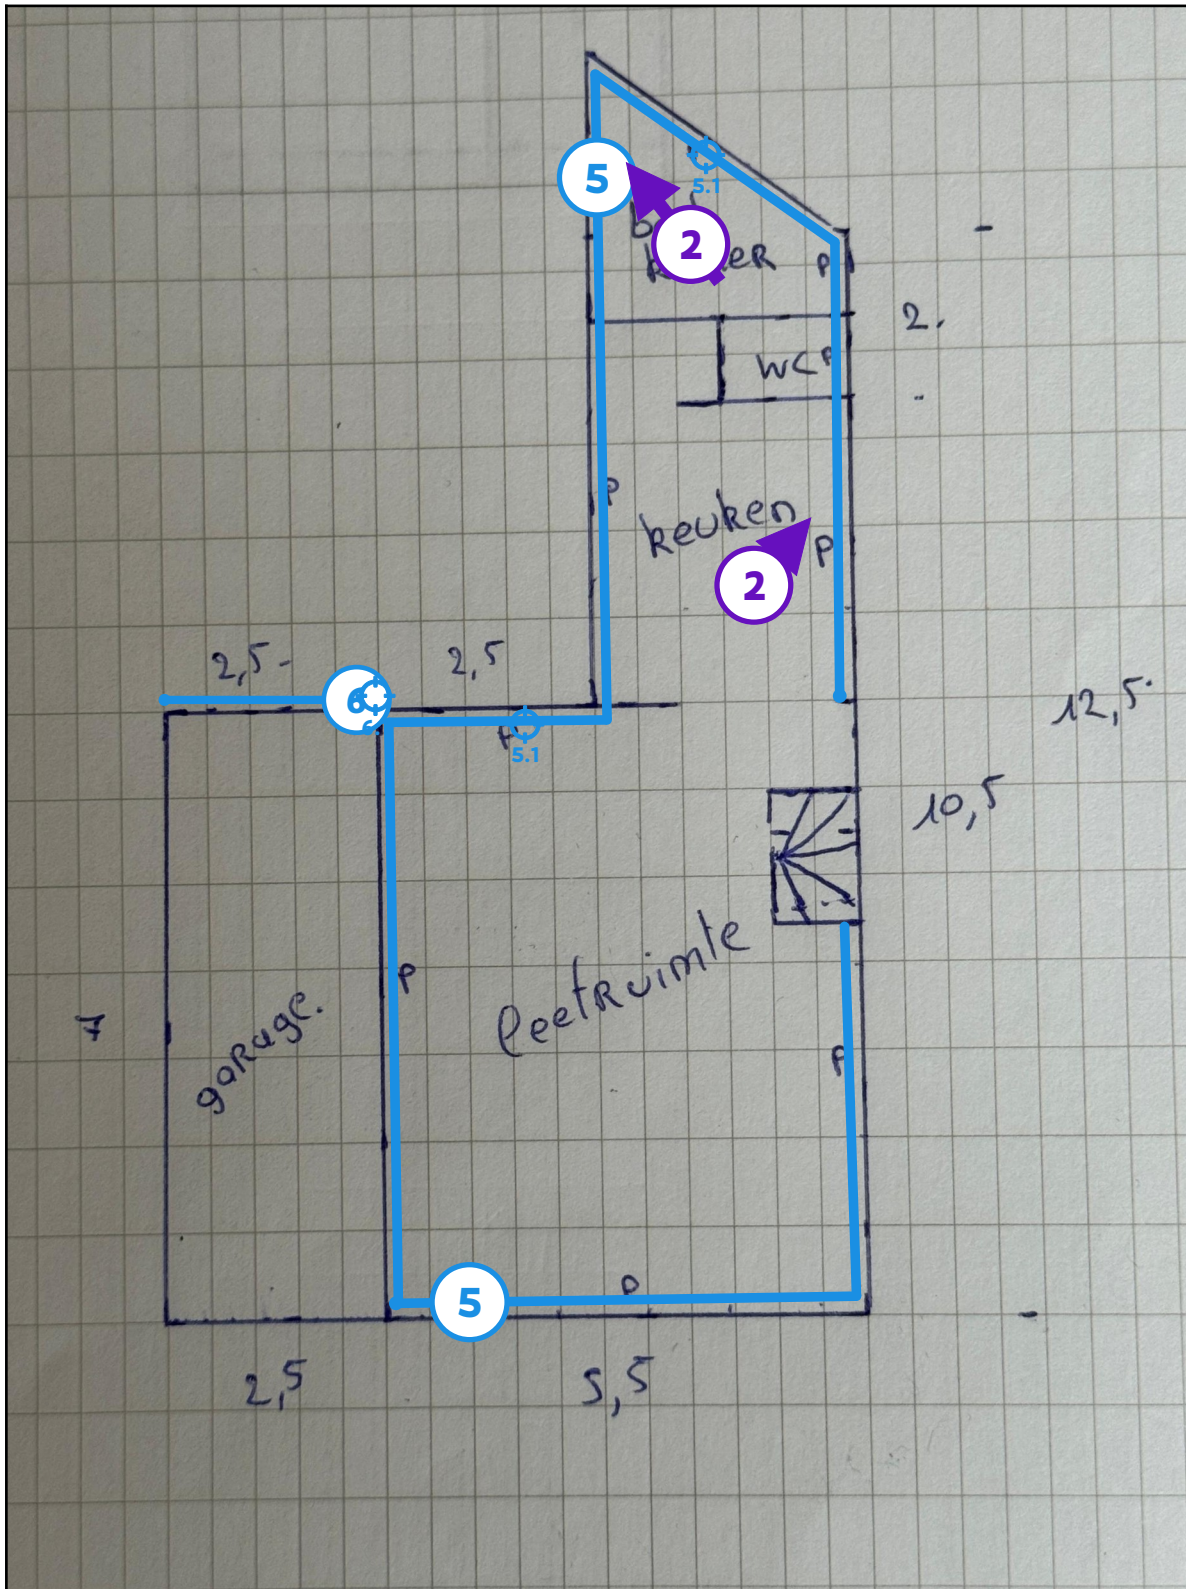
Plan 1.1: gelijkvloers

2. tegellijm muurtegels	Advies	-
5. pleisterwerk muren	Geen asbest	-
5.1 Code: 02 pleisterwerk muren	Mengmonster	-
6. crepi garage muur achter	Geen asbest	-
6.1 Code: 01 crepi garage muur achter	Puntmonster	-

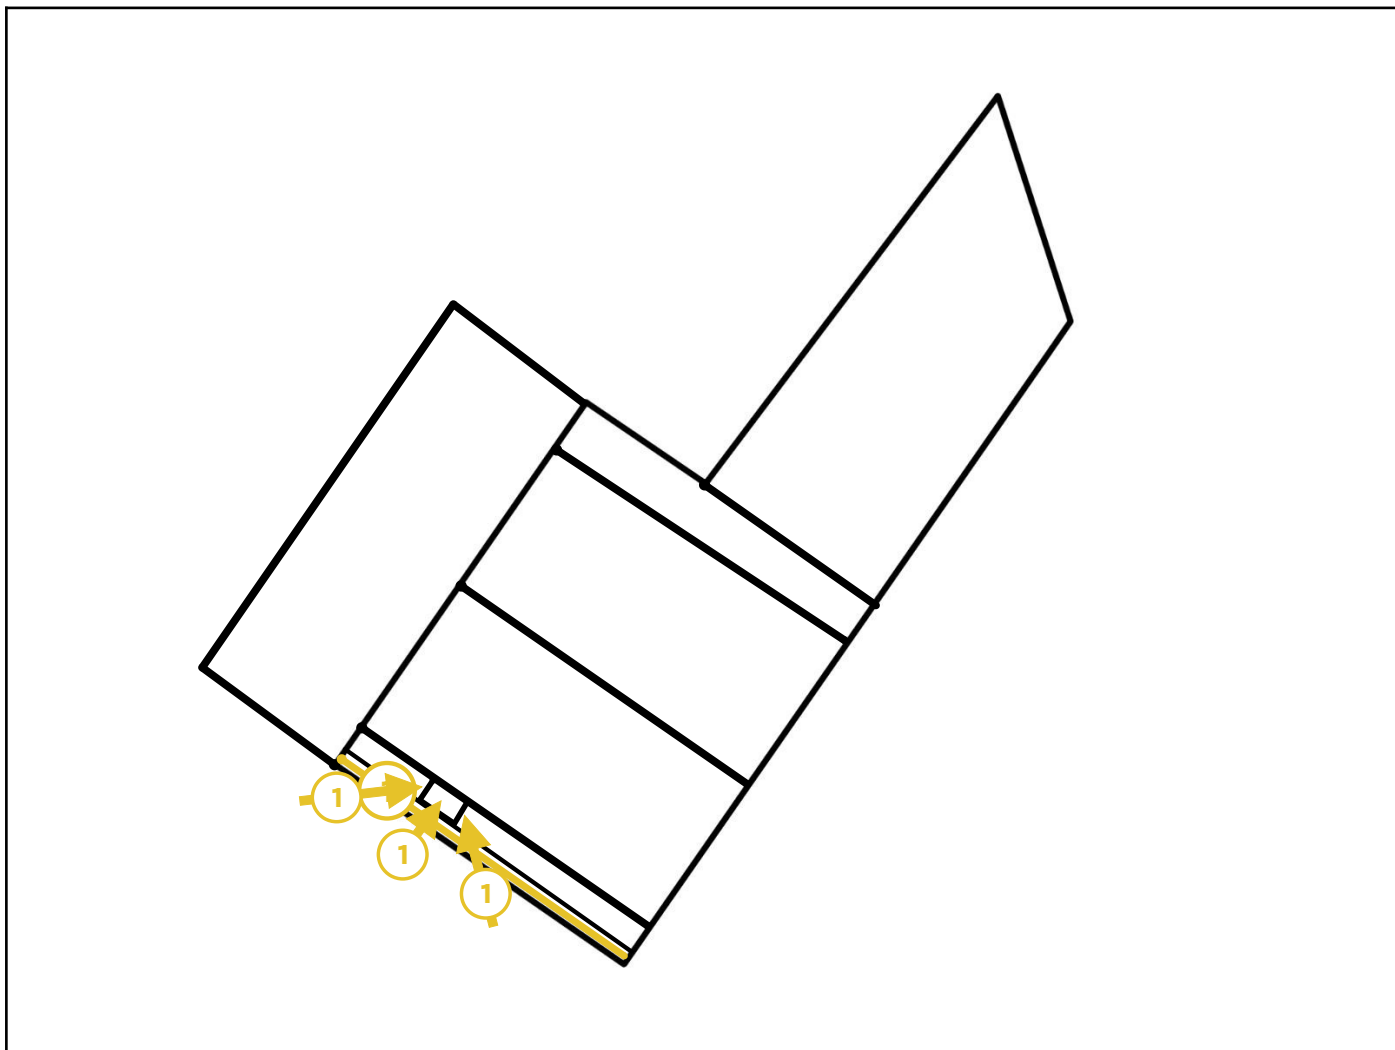
Plan 1.3: dakplan

Beschrijving	Type	Actie
1. roofing goot vooraan en dakkapel	Asbestmateriaal	Zorgvuldig beheren

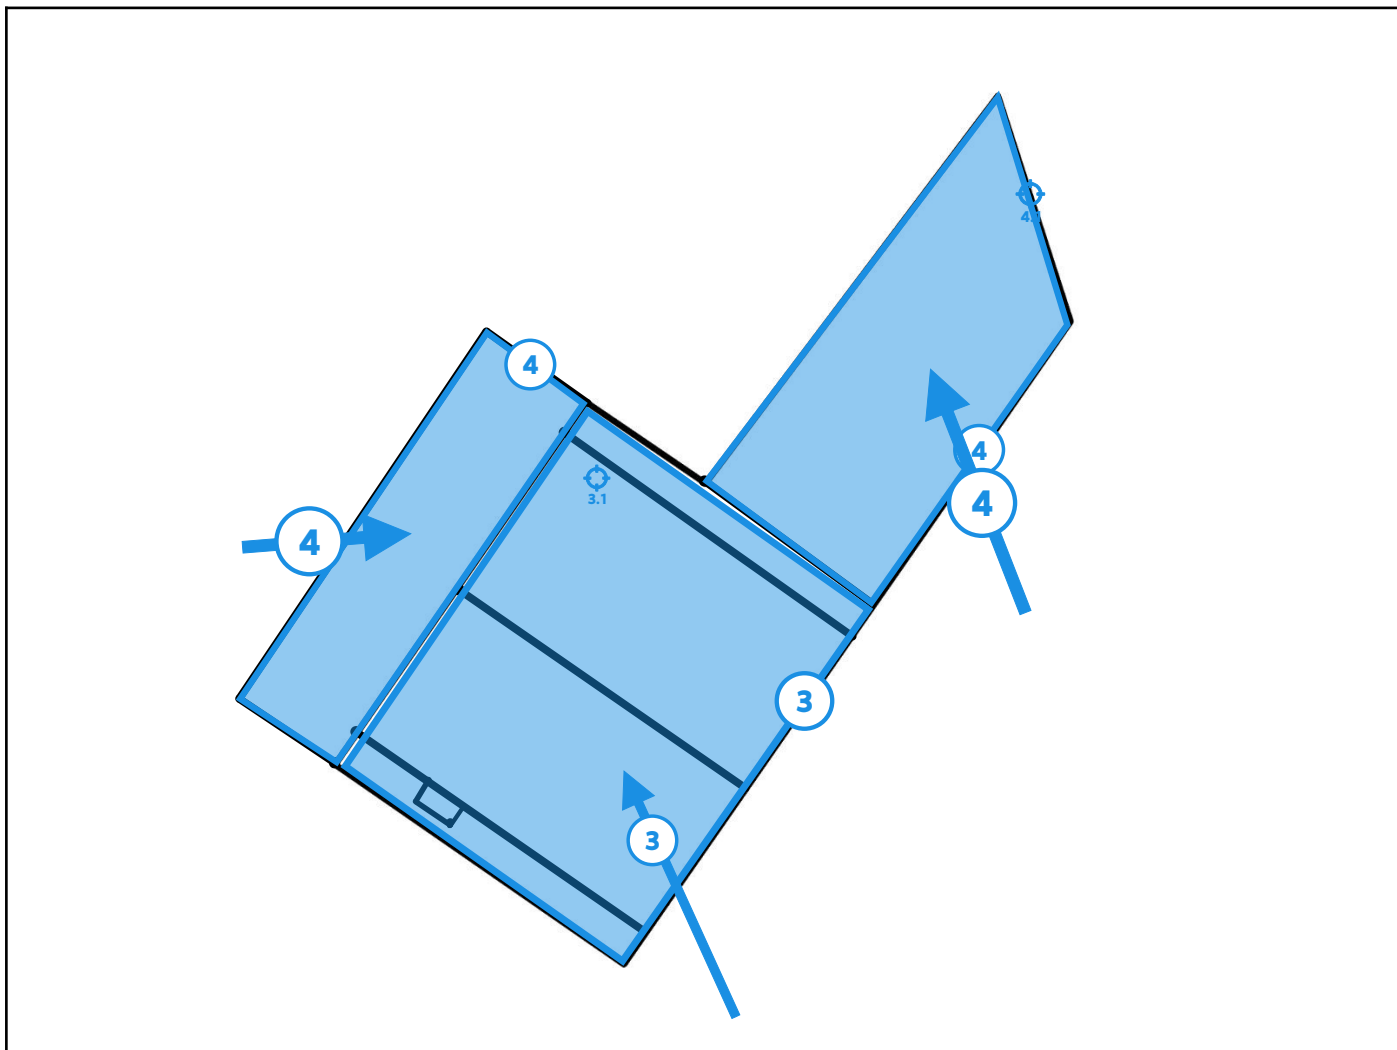
Plan 1.4: dakplan x

Beschrijving	Type	Actie
3. menuiserie onderdak	Geen asbest	-
3.1 Code: 04 menuiserie onderdak	Puntmonster	-
4. roofing plat dak	Geen asbest	-
4.1 Code: 05 Roofing plat dak	Puntmonster	-

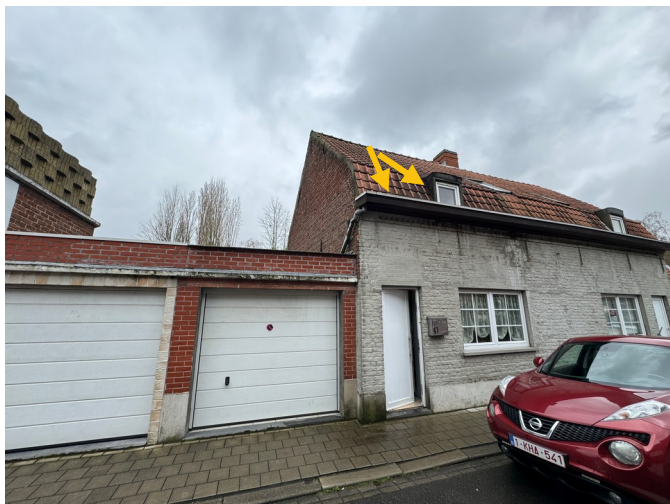
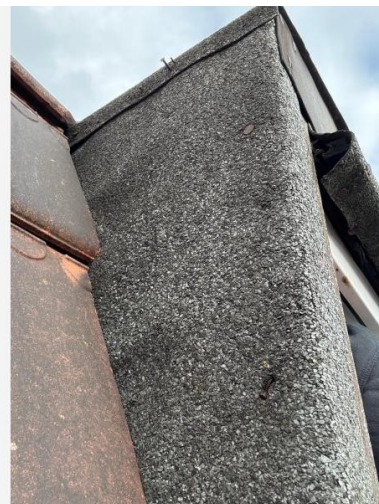
Het asbestmateriaal valt onder de mijlpaal van 2040.

Eindbeoordeling materiaalrisico	Laag materiaalrisico en/of verlaagde kans op vezelvrijgave
---------------------------------	--

Gebondenheid	Categorie 1: hechtgebonden in oorsprong
Asbestsoort (vezeltype)	Crocidoliet aanwezig
Asbestconcentratie	Laag (< 50%)
Afschermingsgraad van het gehele materiaal	Geheel of deels vrij aan de buitenlucht
Toestand van het materiaal	Licht beschadigd, licht verweerd. Intact materiaal type Pical – asbestboard of categorie III 'gebondenheid'

Beschrijving	roofing goot vooraan en dakkapel
Omgeving	Buiten
Primaire drager	Infrastructuur hemelwater (opvang en afvoer)
Asbestmateriaal	Dak- en gevelbekleding - Roofing
Bindmiddel van asbestmateriaal	Bitumen (roofing, teer, asfalt)
Gebondenheid op basis van bindmiddel	Hecht
Hoeveelheid (oppervlakte - aantal)	• 2,00 m ² - 1 stuk
Totale oppervlakte	2,00 m ²

Eenvoudig bereikbaar	Ja
Bevestigingswijze	<ul style="list-style-type: none">• Verlijmd, ingegoten, versmeerd
Identificatiemethode	Vaststelling zonder monstername Motivatie: Groot risico op structurele gevolgschade (lekschade, werking installatie,...)
Destructieve handeling voor identificatie	Nee
Opmerking	Het betreft roofing in de dakgoot en rond de dakkapel.

- Zorg voor een veilig beheer. Vermijd het beschadigen van het asbestmateriaal. Controleer de toestand jaarlijks op wijzigingen.

- Eenvoudige handelingen: enkel door erkend asbestverwijderaar
Met inachtnaam van de huidige regelgeving voor asbestverwijdering en de huidige milieunormen kan de roofing op zijn geheel verwijderd worden via eenvoudige handelingen. De verwijderaar ter plaatse besluit of het via eenvoudige handelingen mogelijk is of er eventueel een hermetische zone moet gebruikt worden.
- Hermetische zone (erkend asbestverwijderaar)
Met inachtnaam van de huidige regelgeving voor asbestverwijdering en de huidige milieunormen kan de roofing op zijn geheel verwijderd worden via eenvoudige handelingen. De verwijderaar ter plaatse besluit of het via eenvoudige handelingen mogelijk is of er eventueel een hermetische zone moet gebruikt worden.

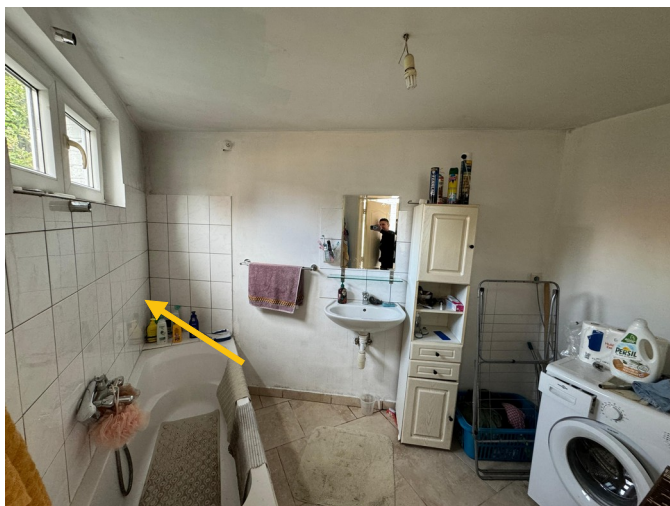
Vrije foto

Er is mogelijk asbesthoudende tegellijm gebruikt bij het bevestigen van de muurtegels.

Identificatiemethode	Redelijk vermoeden
Primaire drager	Binnenwand
(Asbest)materiaal	In-situ afwerkingslagen - Lijm laag
Bindmiddel	Cement
Gebondenheid bindmiddel	Hecht

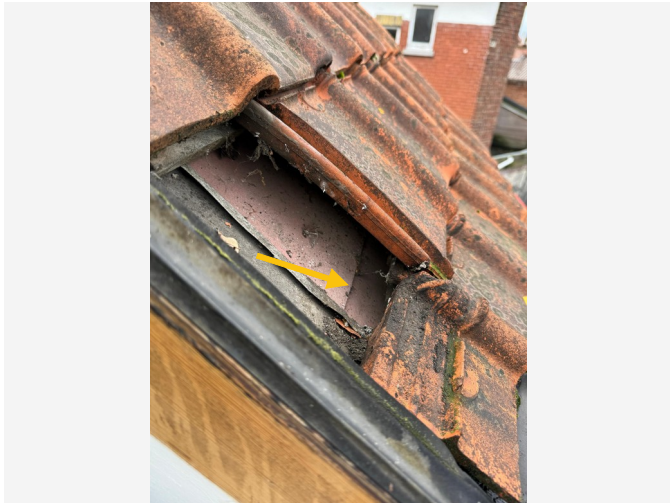
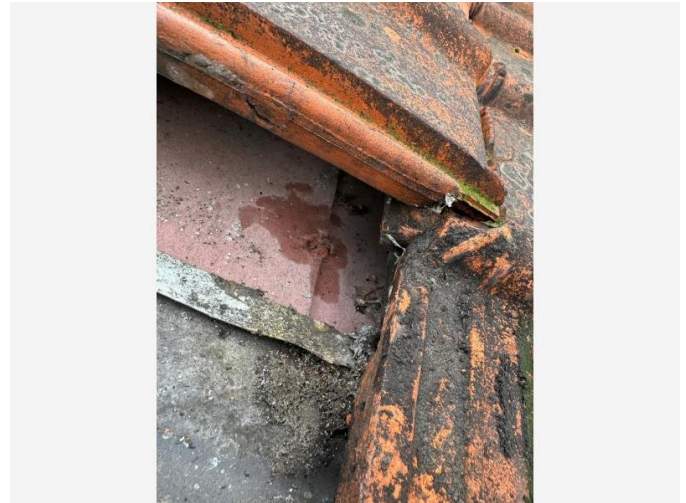
Geen asbest

#	Type	Referentie	Resultaat
3.1	Puntmonster	04 menuiserie onderdak	Geen asbest

Beschrijving	menuiserie onderdak
Omgeving	Buiten
Primaire drager	Schuin dak
Bindmiddel van materiaal	Cement

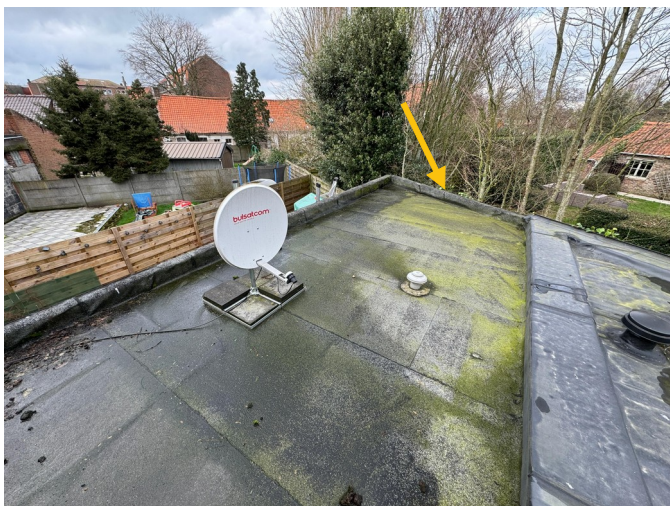
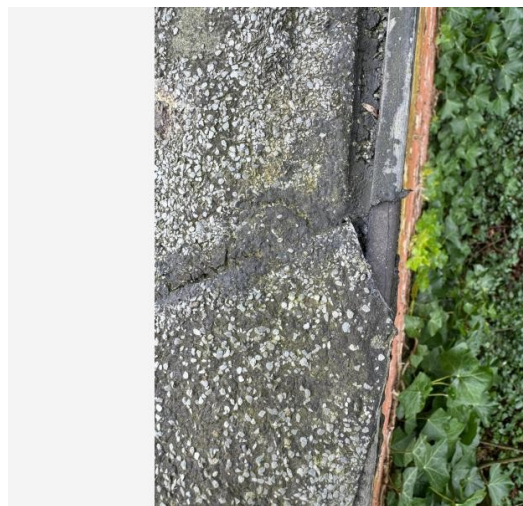
Fiche 4: roofing plat dak

Geen asbest

#	Type	Referentie	Resultaat
4.1	Puntmonster	05 Roofing plat dak	Geen asbest

Beschrijving	roofing plat dak
Omgeving	Buiten
Primaire drager	Plat dak
Bindmiddel van materiaal	Bitumen (roofing, teer, asfalt)

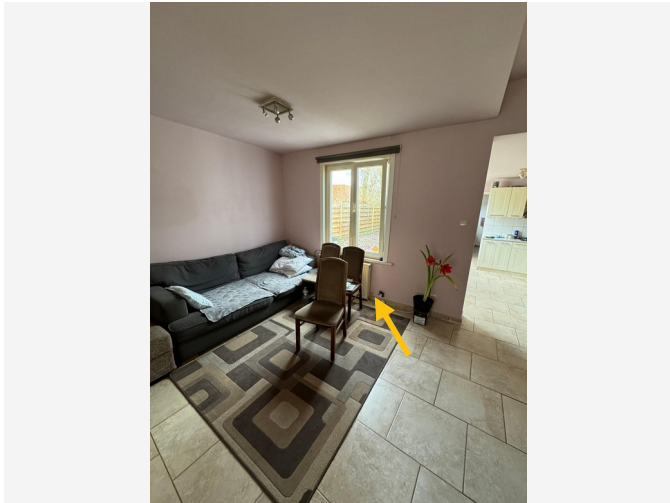
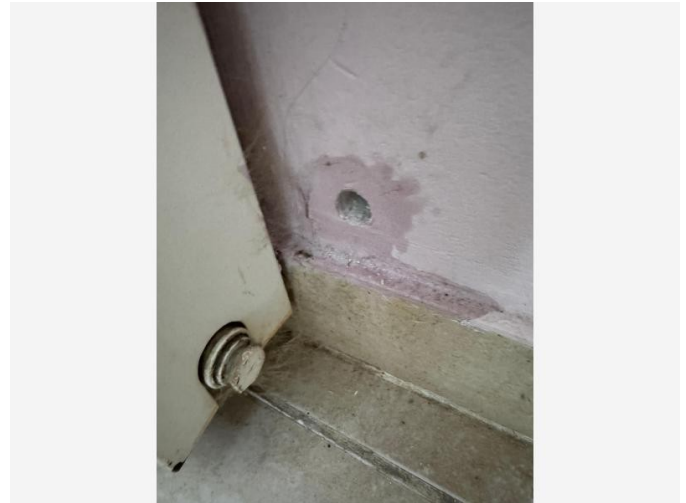
Geen asbest

#	Type	Referentie	Resultaat
5.1	Mengmonster	02 pleisterwerk muren	Geen asbest

Beschrijving	pleisterwerk muren
Omgeving	Binnen
Primaire drager	Binnenwand
Bindmiddel van materiaal	Gips - kalk

Gebondenheid op basis van bindmiddel	Niet-hechtgebonden
Hoeveelheid (oppervlakte - dikte - aantal)	• 66,00 m ² - 1,00 cm - 1 stuk
Totaal volume	0,66 m ³
Identificatiemethode	Vaststelling met monsternamen
Destructieve handeling voor identificatie	Nee
Opmerking	<p>er is in de stookruimte (garage) geen pleisterwerk aanwezig.</p> <p>er is geen traphal in de woning, er is een open trap in de leefruimte aanwezig.</p> <p>Alle plafonds bestaan uit gyproc platen en zijn niet asbestverdacht.</p>

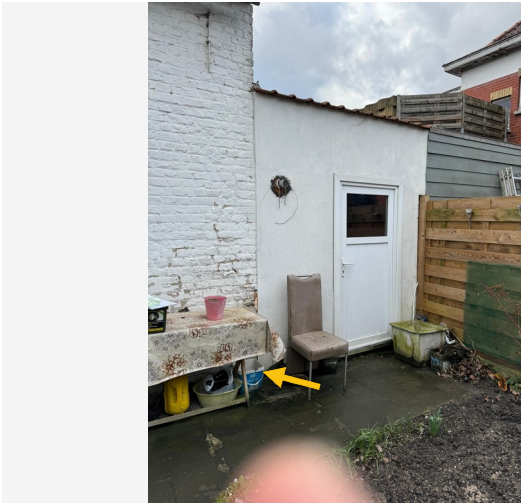
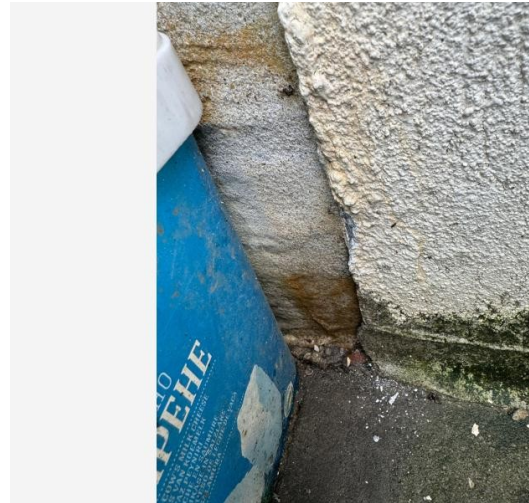
Fiche 6: crepi garage muur achter

Geen asbest

#	Type	Referentie	Resultaat
6.1	Puntmonster	01 crepi garage muur achter	Geen asbest

Beschrijving	crepi garage muur achter
Omgeving	Buiten
Primaire drager	Wand buitenschil
Bindmiddel van materiaal	Cement
