Asbestinventarisatetest

Kapelstraat 63, 8880 Ledegem

Attestnummer : 20241025-000224.001

Uitgegeven op : 28.10.2024

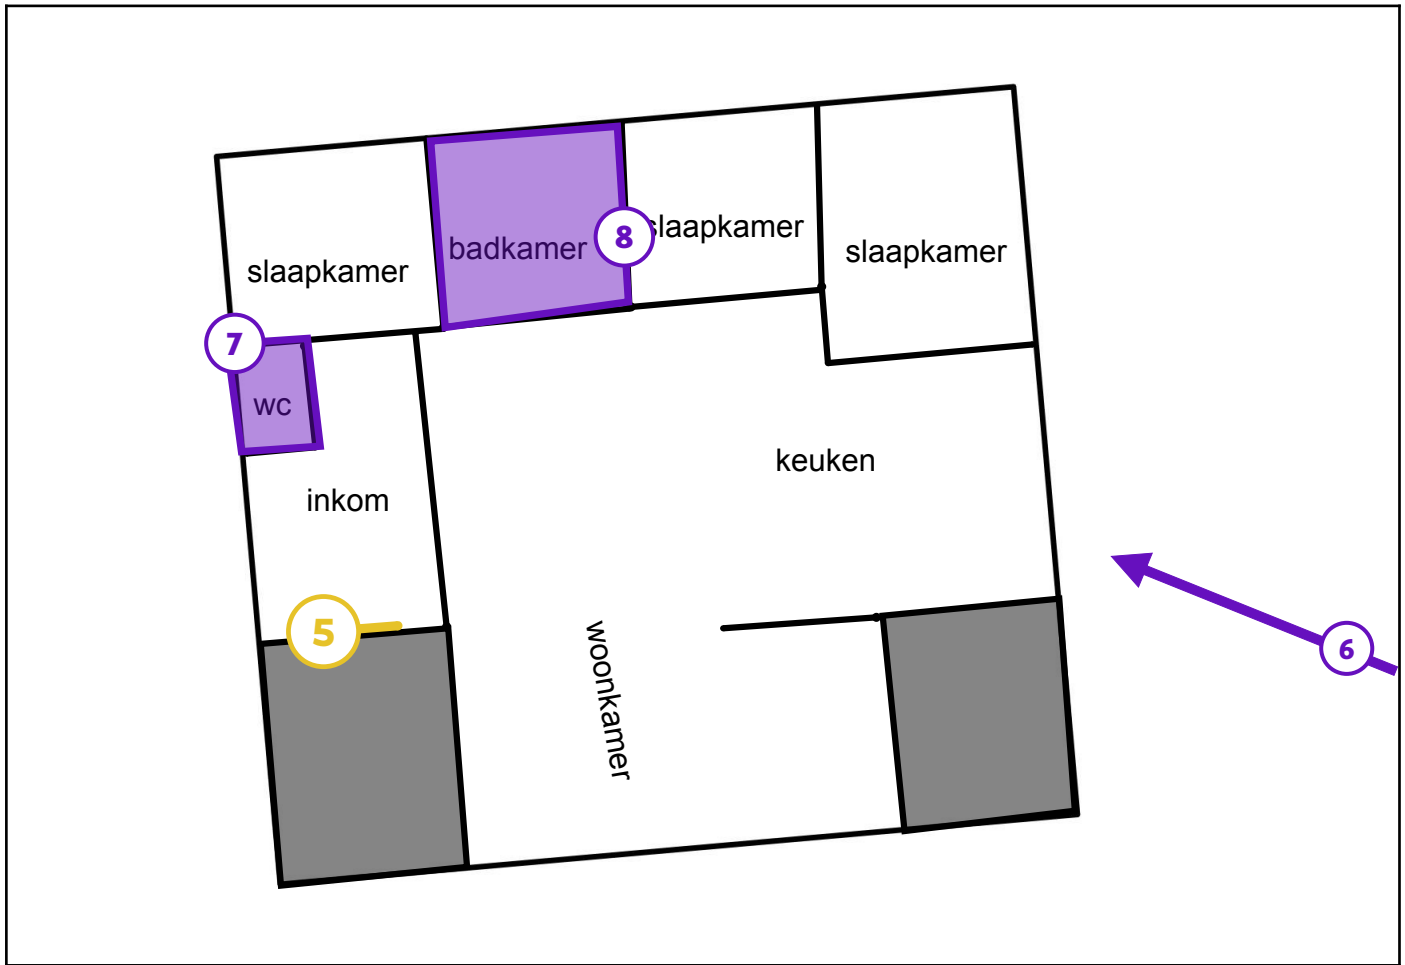
Plan 1.1: Gelijks

Beschrijving	Type	Actie
5. Glasal deur	Asbestmateriaal	Zorgvuldig beheren
6. Geen pleisterwerk aanwezig	Advies	-
7. Tegellijm toilet	Advies	-
8. tegellijm badkamer	Advies	-

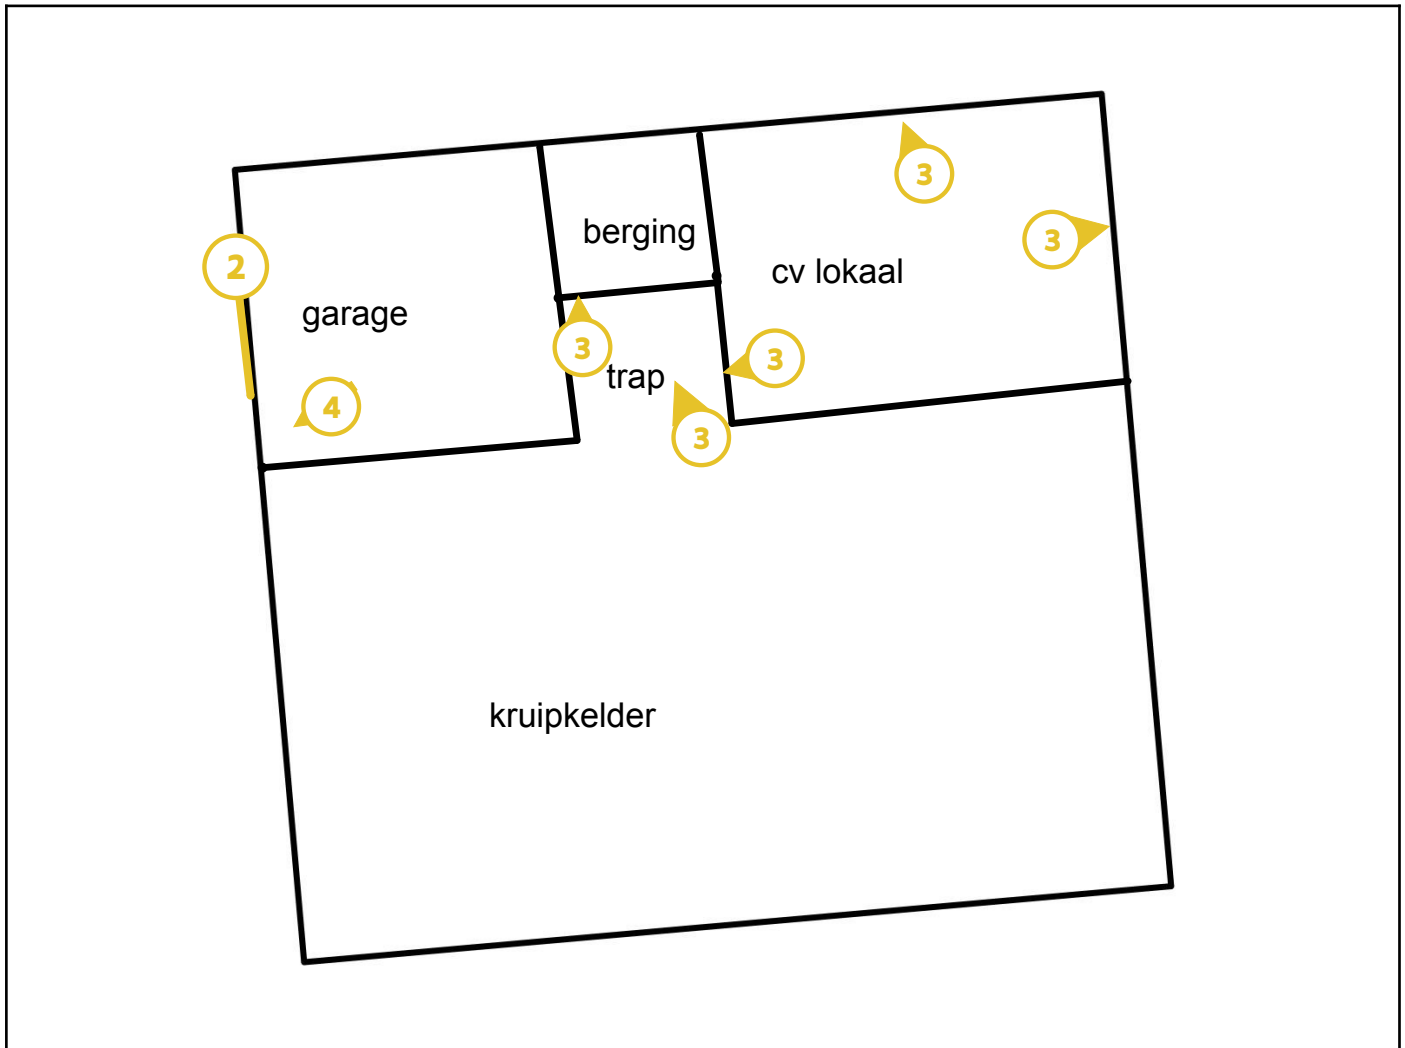
Plan 1.2: Kelder

Beschrijving	Type	Actie
2. Glasal garagepoort	Asbestmateriaal	Zorgvuldig beheren
3. bakeliet schakelaars	Asbestmateriaal	Zorgvuldig beheren
4. bakeliet toepassing	Asbestmateriaal	Zorgvuldig beheren

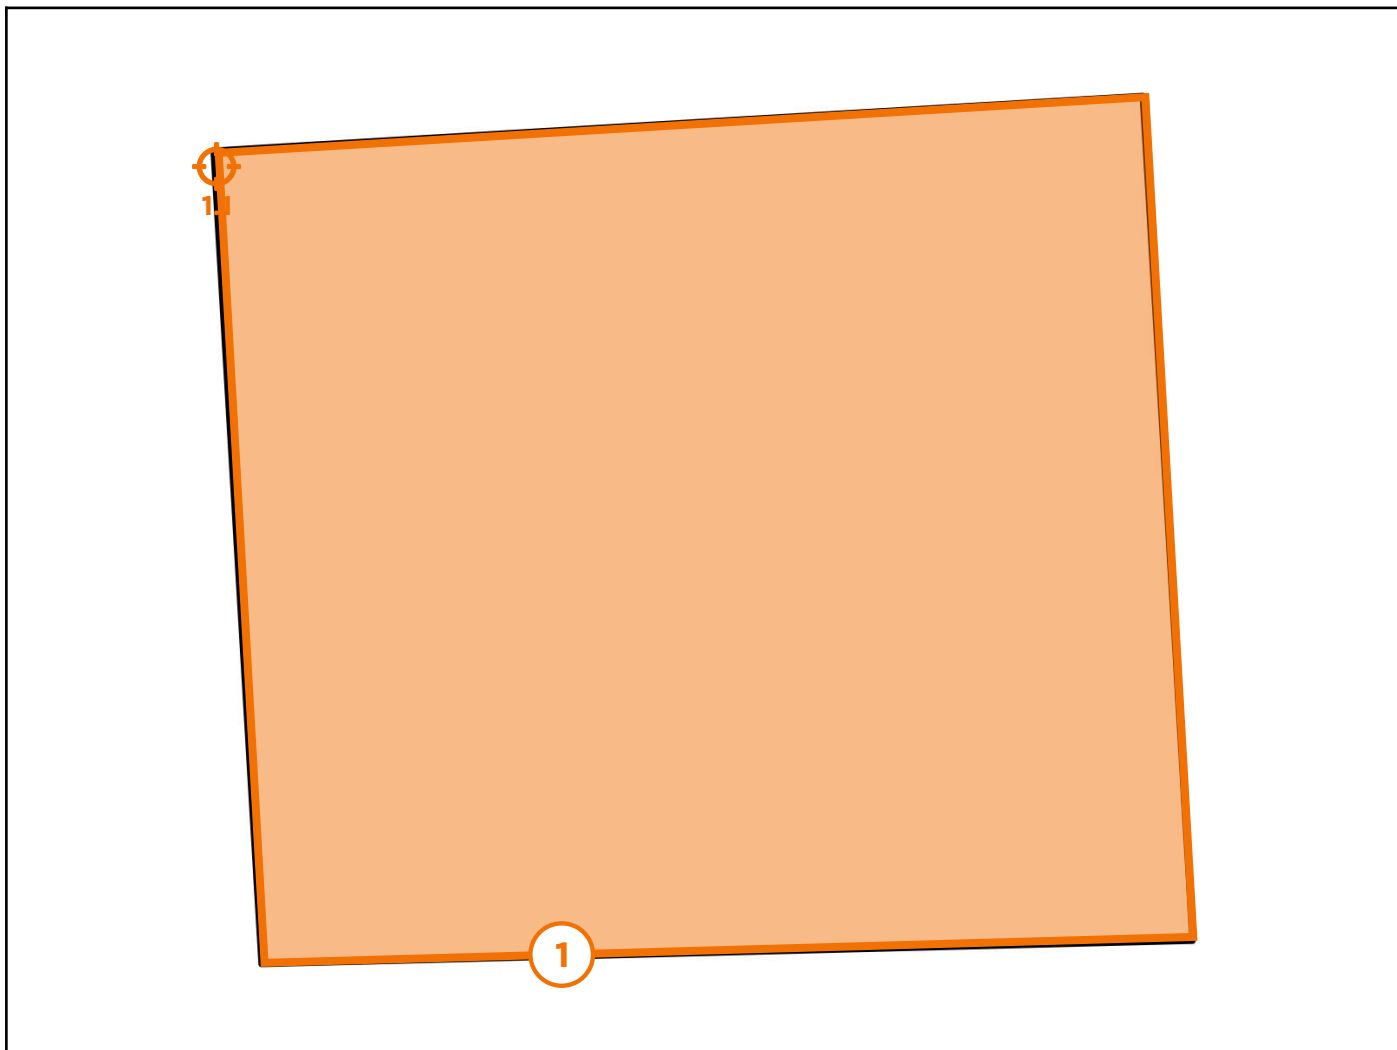
Plan 2.1: tuinhuis

Beschrijving	Type	Actie
1. Golfplaat tuinhuis	Asbestmateriaal	Verwijderen
1.1 Code: PM01	Puntmonster	-

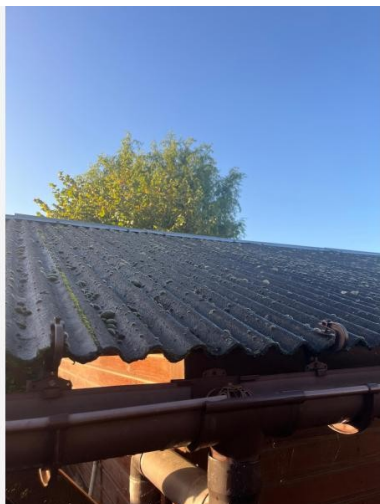
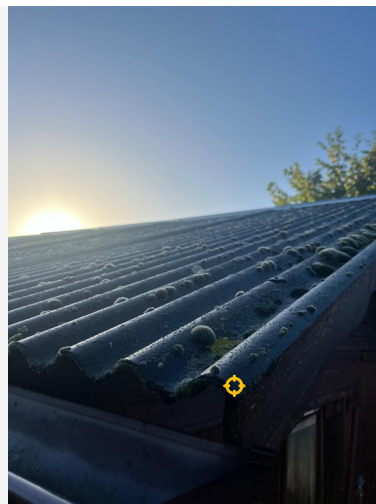
Het asbestmateriaal valt onder de mijlpaal van 2034.

Verwijderen

Eindbeoordeling materiaalrisico	Verhoogd materiaalrisico en/of verhoogde kans op vezelvrijgave
---------------------------------	--

Gebondenheid	Categorie 1: hechtgebonden in oorsprong
Asbestsoort (vezeltype)	Alleen chrysotiel
Asbestconcentratie	Laag (< 50%)
Afschermingsgraad van het gehele materiaal	Geheel of deels vrij aan de buitenlucht
Toestand van het materiaal	Matig beschadigd, matig verweerd

#	Type	Referentie	Resultaat
1.1	Puntmonster	PM01	Chrysotiel

Beschrijving	Golfplaat tuinhuis
Omgeving	Buiten
Primaire drager	Schuin dak
Asbestmateriaal	Dak- en gevelbekleding - Golfplaat
Bindmiddel van asbestmateriaal	Cement
Gebondenheid op basis van bindmiddel	Hecht
Hoeveelheid (oppervlakte - aantal)	<ul style="list-style-type: none">• 15,00 m² - 1 stuk
Totale oppervlakte	15,00 m ²
Eenvoudig bereikbaar	Ja
Bevestigingswijze	<ul style="list-style-type: none">• Geschroefd
Identificatiemethode	Vaststelling met monstername
Destructieve handeling voor identificatie	Nee

- Zorg voor een veilig beheer. Vermijd het beschadigen van het asbestmateriaal. Controleer de toestand jaarlijks op wijzigingen.

- Eenvoudige handelingen: mag via doe-het-zelf of door werknemer(s) met opleidingsattest eenvoudige handelingen
Met inachtnaam van de huidige regelgeving voor asbestverwijdering en de huidige milieunormen kunnen de golfplaten op hun geheel verwijderd worden via eenvoudige handelingen.

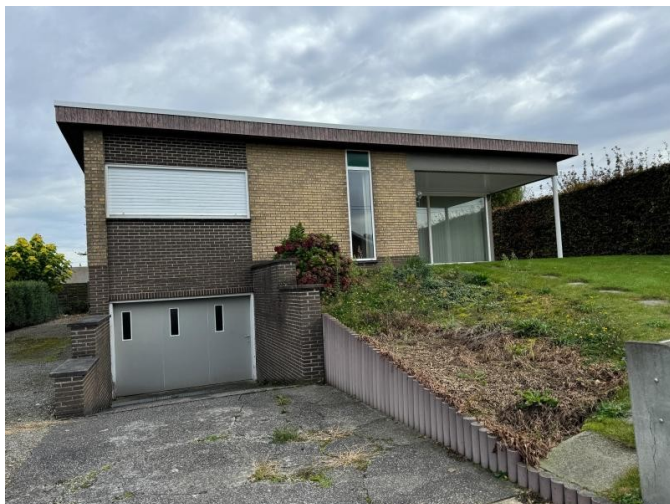
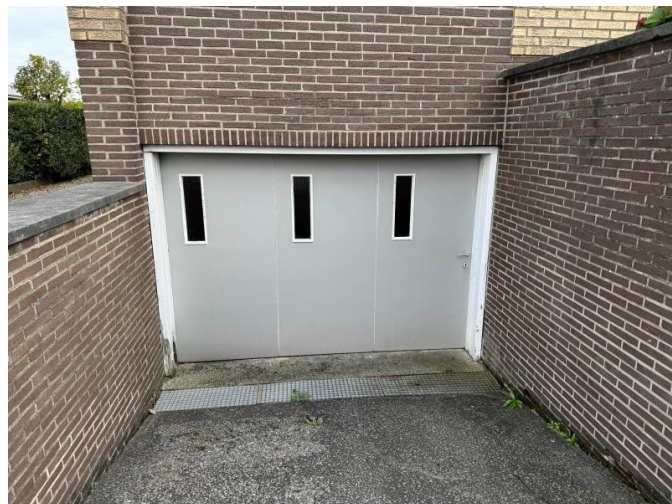
Het asbestmateriaal valt onder de mijlpaal van 2040.

Zorgvuldig beheren

Eindbeoordeling materiaalrisico	Laag materiaalrisico en/of verlaagde kans op vezelvrijgave
---------------------------------	--

Gebondenheid	Categorie 1: hechtgebonden in oorsprong
Asbestsoort (vezeltype)	Crocidoliet aanwezig
Asbestconcentratie	Laag (< 50%)
Afschermingsgraad van het gehele materiaal	Geheel of deels vrij aan de buitenlucht
Toestand van het materiaal	Licht beschadigd, licht verweerd. Intact calciumsilicaatmateriaal of categorie III 'gebondenheid'

Beschrijving	Glasal garagepoort
Omgeving	Buiten
Primaire drager	Wandopening verticaal (raam, deur, ...)
Asbestmateriaal	Plaat, paneel, tablet - Geëmailleerd, type Glasal
Bindmiddel van asbestmateriaal	Cement
Gebondenheid op basis van bindmiddel	Hecht
Hoeveelheid (oppervlakte - dikte - aantal)	<ul style="list-style-type: none">• 6,00 m² - 0,30 cm - 1 stuk
Totaal volume	0,018 m ³
Eenvoudig bereikbaar	Ja
Bevestigingswijze	<ul style="list-style-type: none">• Verlijmd, ingegoten, versmeerd
Identificatiemethode	Vaststelling zonder monstername
Destructieve handeling voor identificatie	Nee

- Zorg voor een veilig beheer. Vermijd het beschadigen van het asbestmateriaal. Controleer de toestand jaarlijks op wijzigingen.

- Eenvoudige handelingen: mag via doe-het-zelf of door werknemer(s) met opleidingsattest eenvoudige handelingen
Met inachtnaam van de huidige regelgeving voor asbestverwijdering en de huidige milieunormen kunnen de glasalplaten op hun geheel verwijderd worden via eenvoudige handelingen. Als deze niet te verwijderen zijn zonder te breken mogen ze enkel verwijderd worden door een erkende verwijderaar in hermetische zone.

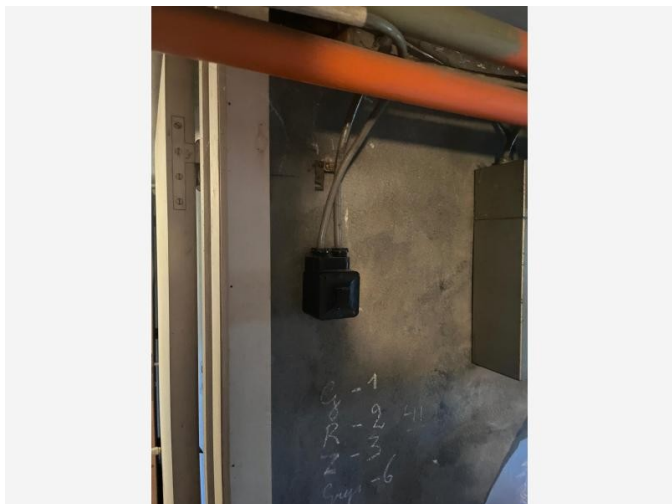
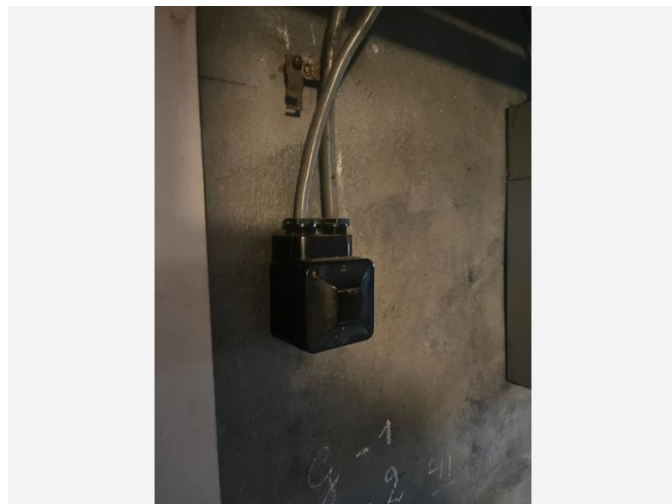
Het asbestmateriaal valt onder de mijlpaal van 2040.

Zorgvuldig beheren

Eindbeoordeling materiaalrisico	Laag materiaalrisico en/of verlaagde kans op vezelvrijgave
---------------------------------	--

Gebondenheid	Categorie 1: hechtgebonden in oorsprong
Asbestsoort (vezeltype)	Crocidoliet aanwezig
Asbestconcentratie	Laag (< 50%)
Afschermingsgraad van het gehele materiaal	Geheel of deels (ook) vrij aan de binnenlucht
Toestand van het materiaal	Onbeschadigd, niet verweerd

Beschrijving	bakeliet schakelaars
Omgeving	Binnen
Primaire drager	Communicatie en elektrische infrastructuur en uitrusting
Asbestmateriaal	Plaat, paneel, tablet - Type Bakeliet
Bindmiddel van asbestmateriaal	Kunststof of -hars
Gebondenheid op basis van bindmiddel	Hecht
Hoeveelheid (oppervlakte - dikte - aantal)	• 0,10 m ² - 1,00 cm - 5 stuks
Totaal volume	0,005 m ³
Eenvoudig bereikbaar	Ja
Bevestigingswijze	• Geschroefd
Identificatiemethode	Vaststelling zonder monstername
Destructieve handeling voor identificatie	Nee

- Zorg voor een veilig beheer. Vermijd het beschadigen van het asbestmateriaal. Controleer de toestand jaarlijks op wijzigingen.

- Eenvoudige handelingen: mag via doe-het-zelf of door werknemer(s) met opleidingsattest eenvoudige handelingen
Met inachtnaeme van de huidige regelgeving voor asbestverwijdering en de huidige milieunormen kunnen de bakeliet toepassingen verwijderd worden via eenvoudige handelingen.

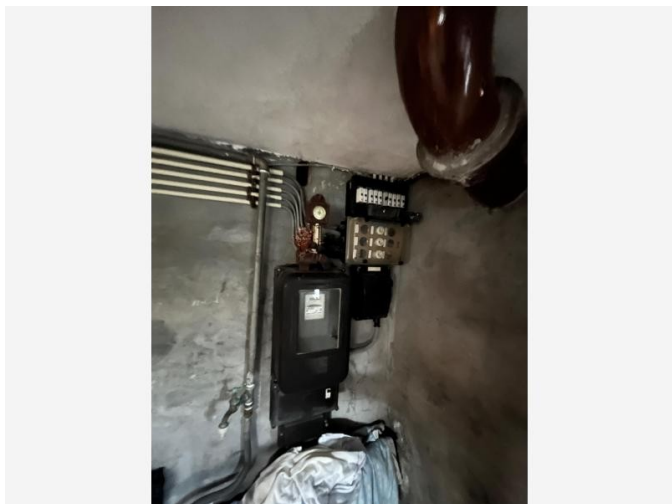
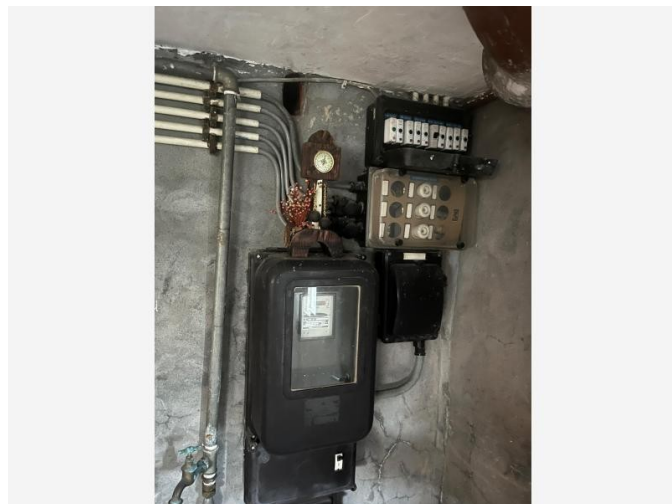
Het asbestmateriaal valt onder de mijlpaal van 2040.

Zorgvuldig beheren

Eindbeoordeling materiaalrisico	Laag materiaalrisico en/of verlaagde kans op vezelvrijgave
---------------------------------	--

Gebondenheid	Categorie 1: hechtgebonden in oorsprong
Asbestsoort (vezeltype)	Crocidoliet aanwezig
Asbestconcentratie	Laag (< 50%)
Afschermingsgraad van het gehele materiaal	Geheel of deels (ook) vrij aan de binnenlucht
Toestand van het materiaal	Onbeschadigd, niet verweerd

Beschrijving	bakeliet toepassing
Omgeving	Binnen
Primaire drager	Communicatie en elektrische infrastructuur en uitrusting
Asbestmateriaal	Plaat, paneel, tablet - Type Bakeliet
Bindmiddel van asbestmateriaal	Kunststof of -hars
Gebondenheid op basis van bindmiddel	Hecht
Hoeveelheid (oppervlakte - dikte - aantal)	• 0,50 m ² - 1,00 cm - 1 stuk
Totaal volume	0,005 m ³
Eenvoudig bereikbaar	Ja
Bevestigingswijze	• Geschroefd
Identificatiemethode	Vaststelling zonder monstername
Destructieve handeling voor identificatie	Nee

- Zorg voor een veilig beheer. Vermijd het beschadigen van het asbestmateriaal. Controleer de toestand jaarlijks op wijzigingen.

- Eenvoudige handelingen: mag via doe-het-zelf of door werknemer(s) met opleidingsattest eenvoudige handelingen
Met inachtnaam van de huidige regelgeving voor asbestverwijdering en de huidige milieunormen kunnen de bakeliet toepassingen verwijderd worden via eenvoudige handelingen.

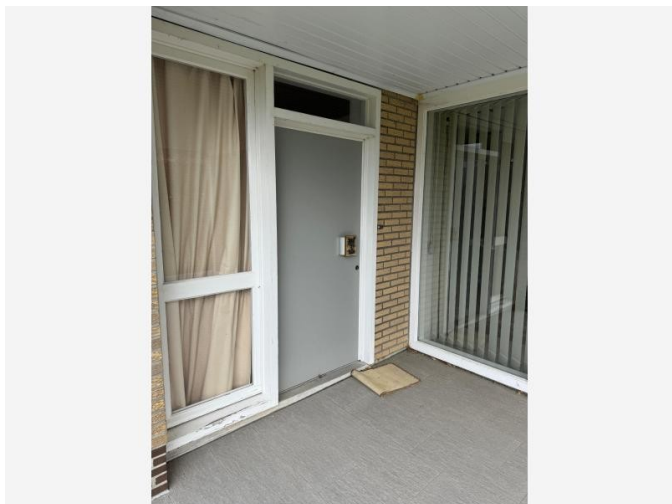
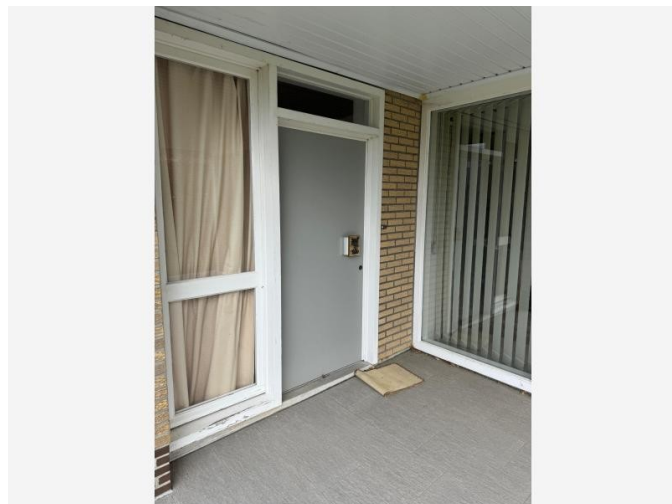
Het asbestmateriaal valt onder de mijlpaal van 2040.

Zorgvuldig beheren

Eindbeoordeling materiaalrisico	Laag materiaalrisico en/of verlaagde kans op vezelvrijgave
---------------------------------	--

Gebondenheid	Categorie 1: hechtgebonden in oorsprong
Asbestsoort (vezeltype)	Crocidoliet aanwezig
Asbestconcentratie	Laag (< 50%)
Afschermingsgraad van het gehele materiaal	Geheel of deels vrij aan de buitenlucht
Toestand van het materiaal	Licht beschadigd, licht verweerd. Intact calciumsilicaatmateriaal of categorie III 'gebondenheid'

Beschrijving	Glasal deur
Omgeving	Buiten
Primaire drager	Wandopening verticaal (raam, deur, ...)
Asbestmateriaal	Plaat, paneel, tablet - Geëmailleerd, type Glasal
Bindmiddel van asbestmateriaal	Cement
Gebondenheid op basis van bindmiddel	Hecht
Hoeveelheid (oppervlakte - dikte - aantal)	<ul style="list-style-type: none">• 2,00 m² - 0,50 cm - 1 stuk
Totaal volume	0,01 m ³
Eenvoudig bereikbaar	Ja
Bevestigingswijze	<ul style="list-style-type: none">• Verlijmd, ingegoten, versmeerd
Identificatiemethode	Vaststelling zonder monstername
Destructieve handeling voor identificatie	Nee

- Zorg voor een veilig beheer. Vermijd het beschadigen van het asbestmateriaal. Controleer de toestand jaarlijks op wijzigingen.

- Eenvoudige handelingen: mag via doe-het-zelf of door werknemer(s) met opleidingsattest eenvoudige handelingen
Met inachtnaam van de huidige regelgeving voor asbestverwijdering en de huidige milieunormen kunnen de glasalplaten op hun geheel verwijderd worden via eenvoudige handelingen. Als deze niet te verwijderen zijn zonder te breken mogen ze enkel verwijderd worden door een erkende verwijderaar in hermetische zone.

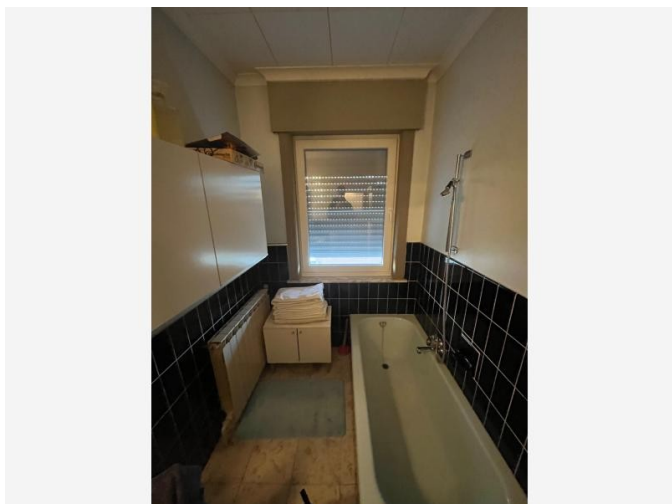
De tegellijm van de badkamer kan asbest bevatten aangezien het bouwjaar van de woning, echter is deze niet te onderzoeken zonder destructief onderzoek.
