# Asbestinventarisatetest

Sint-Lutgardstraat 32, 3900 Pelt

Attestnummer : 20240814-000214.000

Uitgegeven op : 14.08.2024

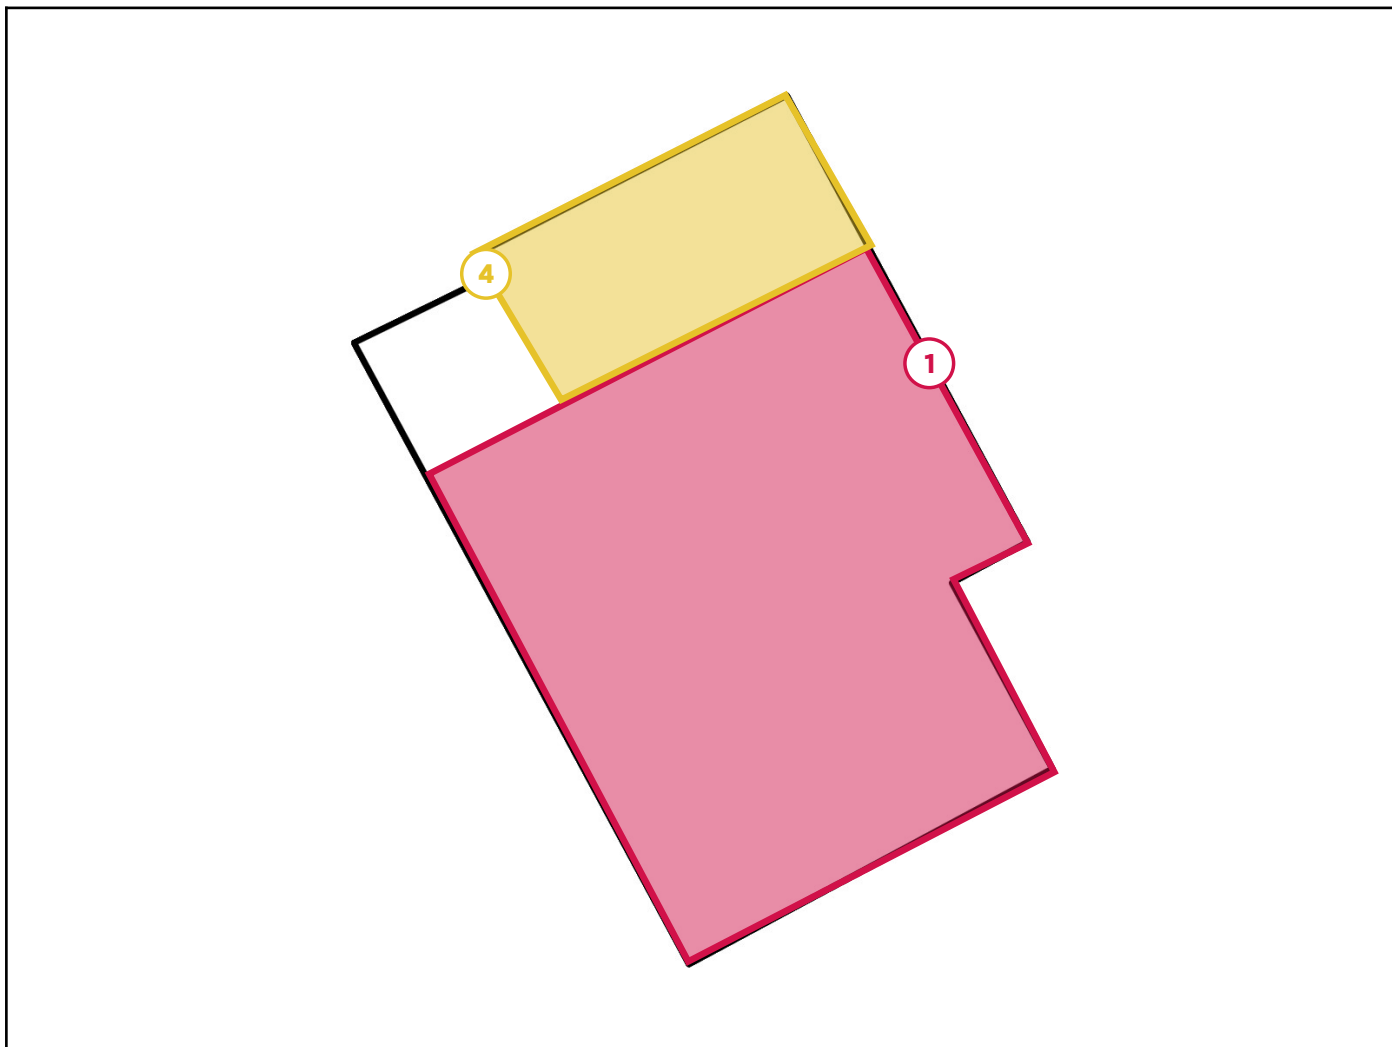
## Plan 1.5: Hoofdgebouw plan

Beschrijving	Type	Actie
1. Leien op het hoofddak	Asbestmateriaal	Dringend verwijderen
4. Roofing op het plat dak	Asbestmateriaal	Zorgvuldig beheren

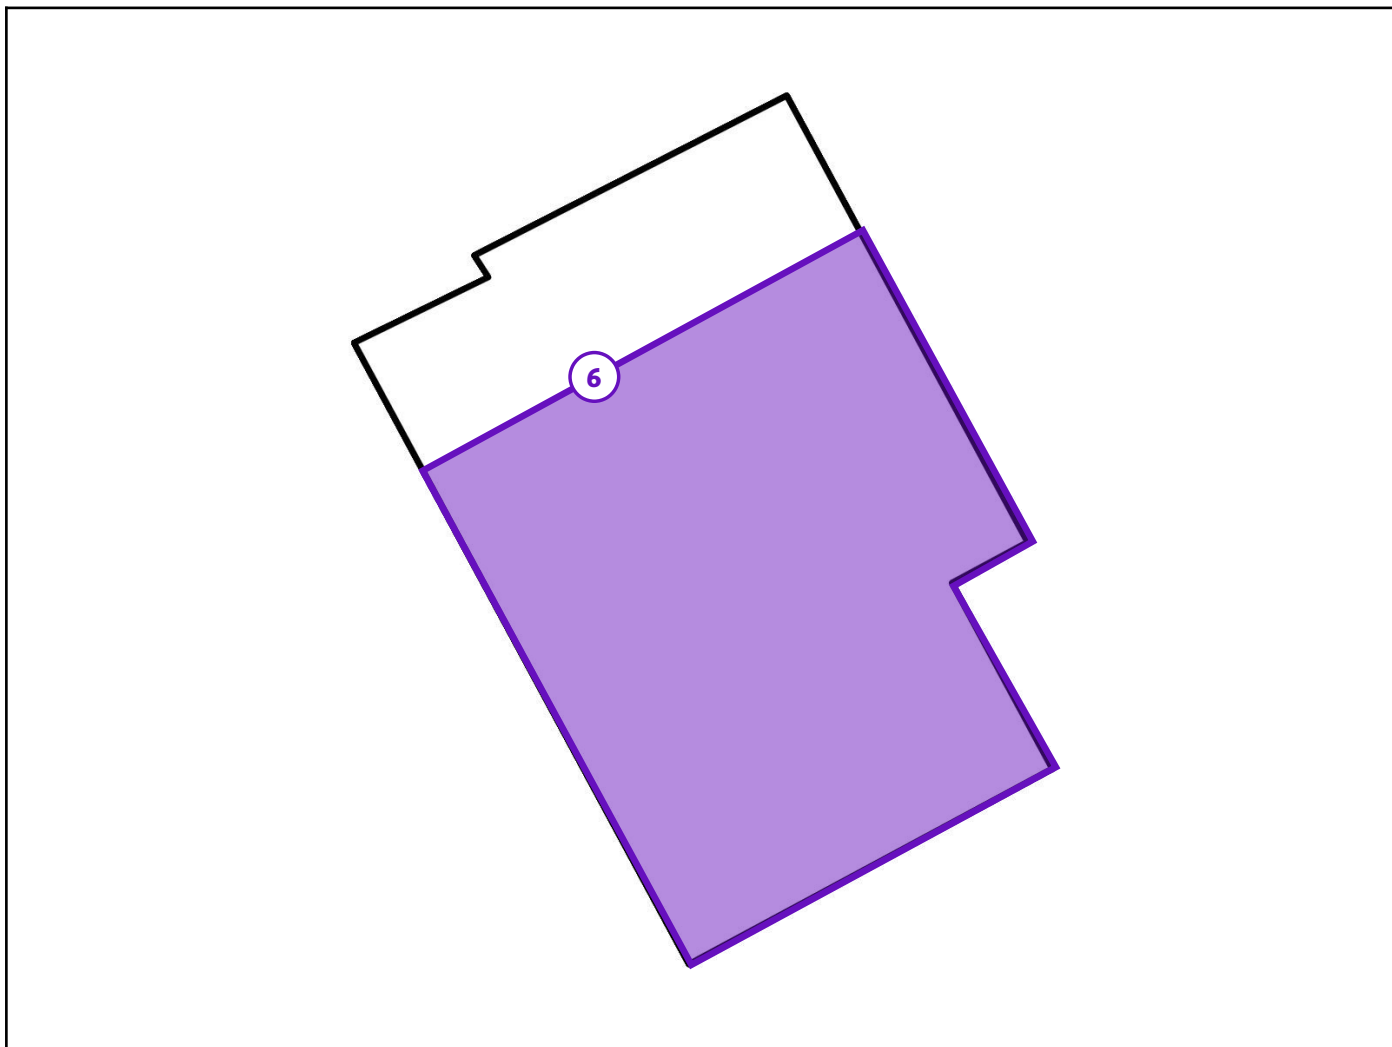
## Plan 1.6: Hoofdgebouw plan

Beschrijving	Type	Actie
6. Het onderdak valt niet te inspecteren	Beperking	-

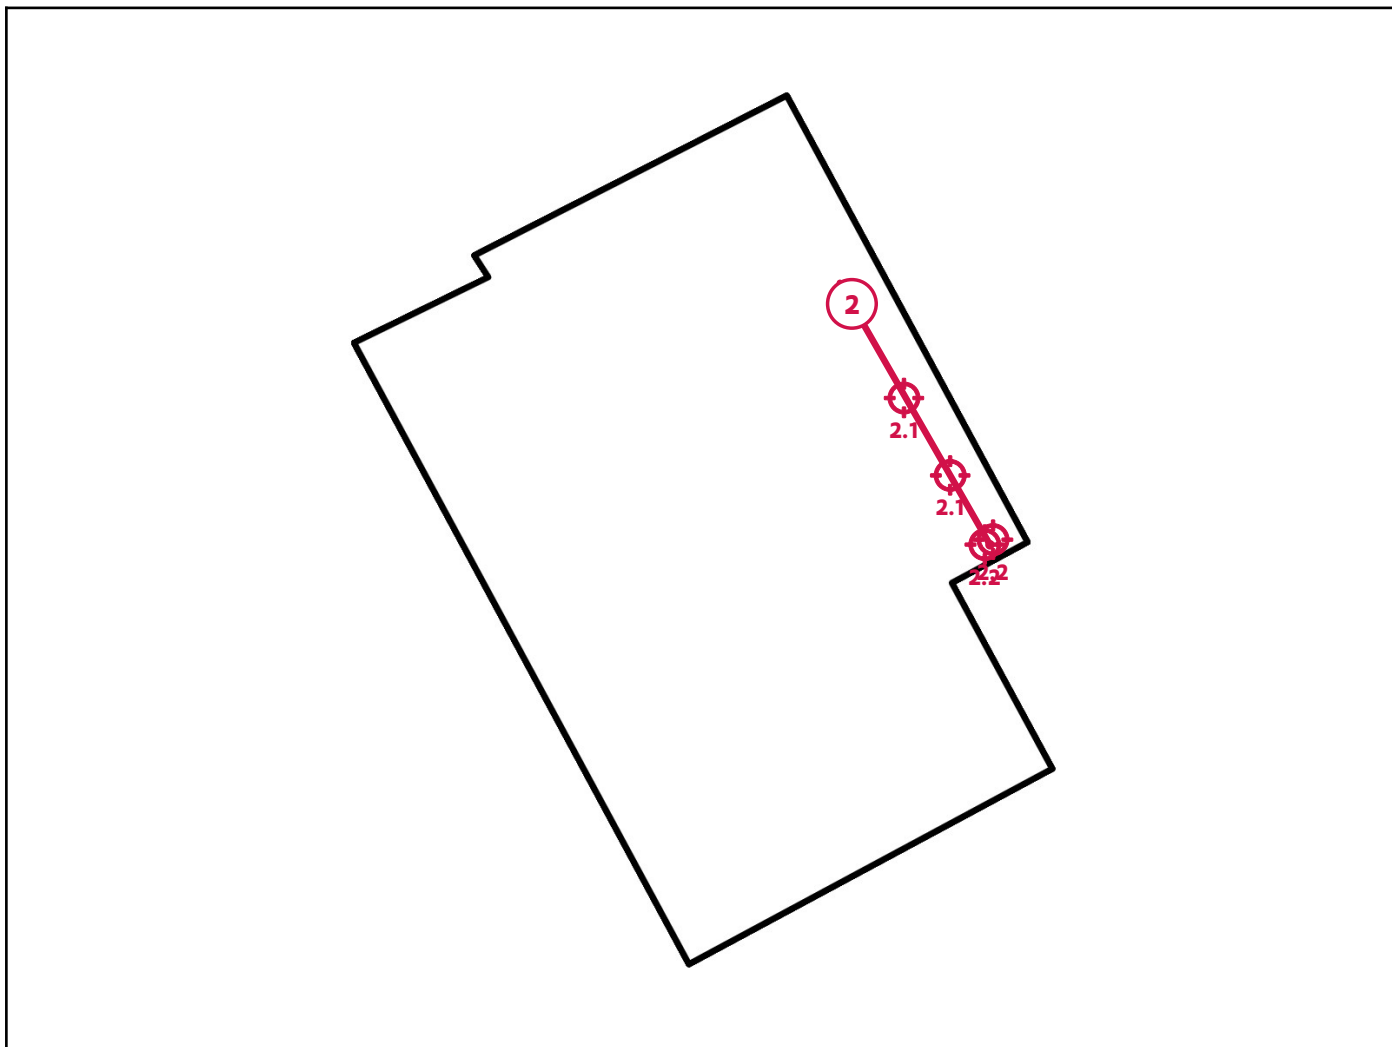
## Plan 1.7: Hoofdgebouw plan

Beschrijving	Type	Actie
2. Leidingisolatie in de kelder	Asbestmateriaal	Dringend verwijderen
2.1 Code: 3 (rechte stukken)	Mengmonster	-
2.2 Code: 4 (bochten)	Mengmonster	-

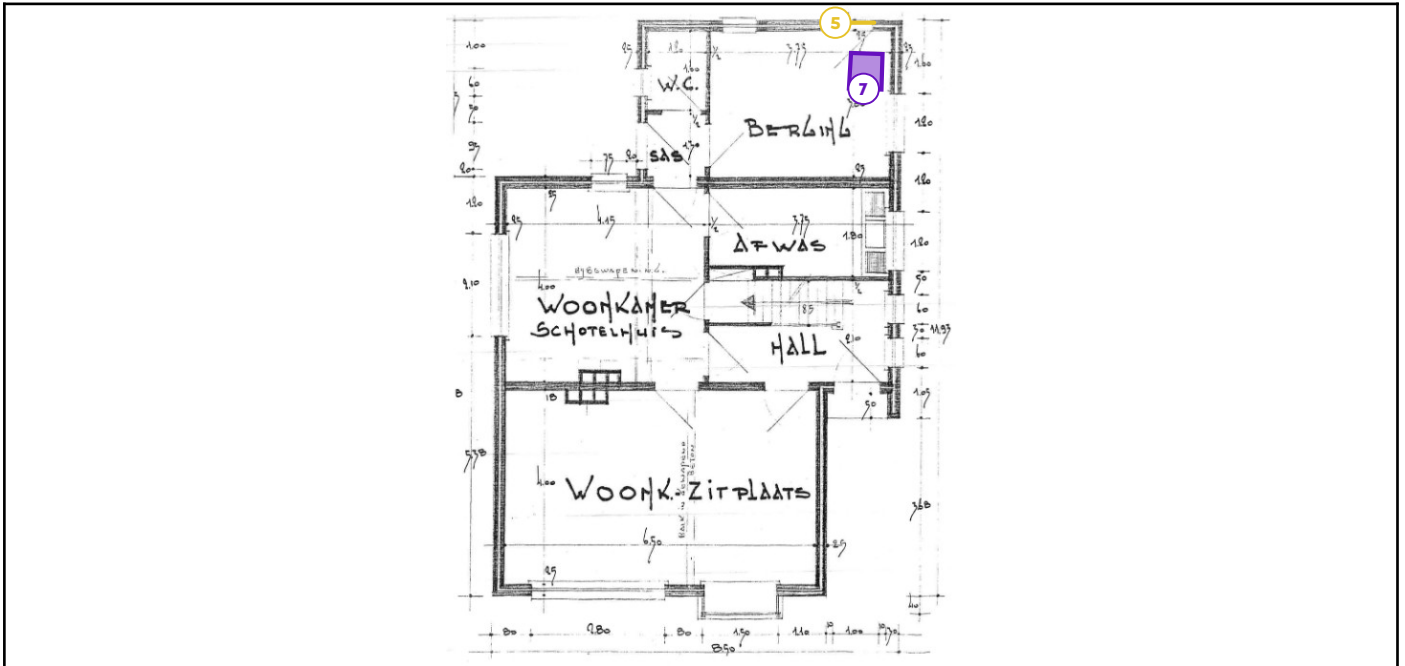
## Plan 1.8: Gelijkvloers

Beschrijving	Type	Actie
5. Glasal in de achterdeur	Asbestmateriaal	Zorgvuldig beheren
7. De mazoutketel kan asbesthoudende pakkingen bevatten	Advies	-

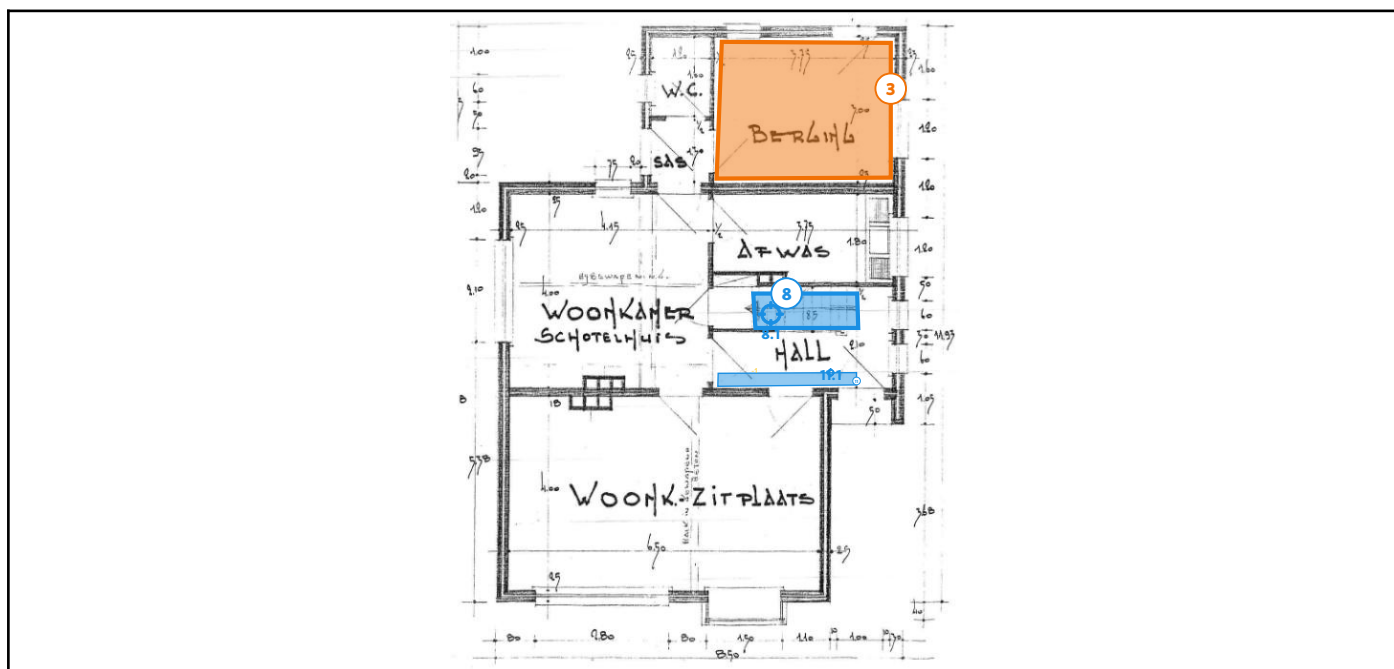
## Plan 1.9: Gelijkvloers

Beschrijving	Type	Actie
3. Vinyl in de wasplaats	Asbestmateriaal	<a href="#">Verwijderen</a>
8. Vinyl op de keldertrap	Geen asbest	-
8.1 Code: 6	Puntmonster	-
11. Vinyl op de leggers van de rekken in de kelder	Geen asbest	-
11.1 Code: 7	Puntmonster	-

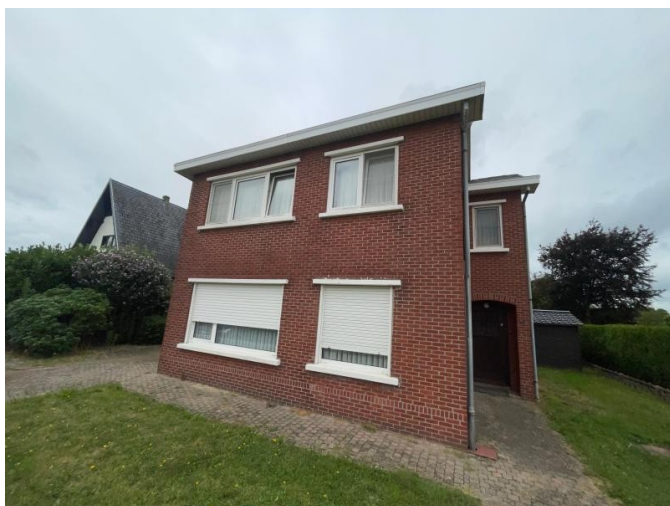
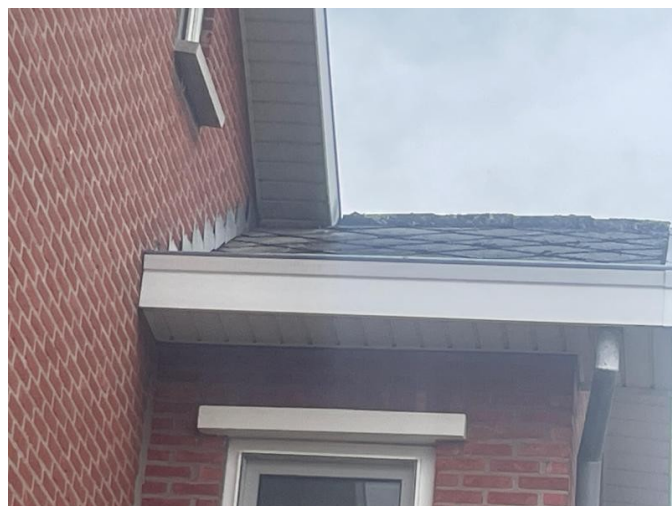
Het asbestmateriaal valt onder de mijlpaal van 2034.

**Dringend verwijderen**

Eindbeoordeling materiaalrisico	Hoog materiaalrisico en/of hoge kans op vezelvrijgave
---------------------------------	---

Gebondenheid	Categorie 1: hechtgebonden in oorsprong
Asbestsoort (vezeltype)	Crocidoliet aanwezig
Asbestconcentratie	Laag (< 50%)
Afschermingsgraad van het gehele materiaal	Geheel of deels (ook) vrij aan de binnenlucht
Toestand van het materiaal	Matig beschadigd, matig verweerd

<b>Beschrijving</b>	Leien op het hoofddak
<b>Omgeving</b>	Grenst aan binnen- en buitenlucht
<b>Primaire drager</b>	Schuin dak
<b>Asbestmateriaal</b>	Dak- en gevelbekleding - Lei, shingle
<b>Bindmiddel van asbestmateriaal</b>	Cement
<b>Gebondenheid op basis van bindmiddel</b>	Hecht
<b>Hoeveelheid (oppervlakte - aantal)</b>	<ul style="list-style-type: none"><li>• 80,00 m<sup>2</sup> - 1 stuk</li></ul>
<b>Totale oppervlakte</b>	80,00 m <sup>2</sup>
<b>Eenvoudig bereikbaar</b>	Ja
<b>Bevestigingswijze</b>	<ul style="list-style-type: none"><li>• Genageld, geniet</li></ul>
<b>Identificatiemethode</b>	Vaststelling zonder monstername
<b>Destructieve handeling voor identificatie</b>	Nee

- Verwijder dit asbestmateriaal zo snel mogelijk. Volg de toestand goed op.
- Hemelwater dat afspoelt van asbestcement daken of gevels kan asbestdeeltjes bevatten. Gebruik het enkel voor gesloten circuits (bv. spoelen toiletten). Reinig na het vervangen van het dak of de gevel de dakgoten en regenwaterput of -ton om asbesthoudend sediment of slib te verwijderen

- Eenvoudige handelingen: enkel door erkend asbestverwijderaar  
De leien zijn genageld en kunnen dus onmogelijk verwijderd worden zonder breuken en stofverspreiding te veroorzaken. Dit moet door een erkend asbestverwijderaar gedaan worden.

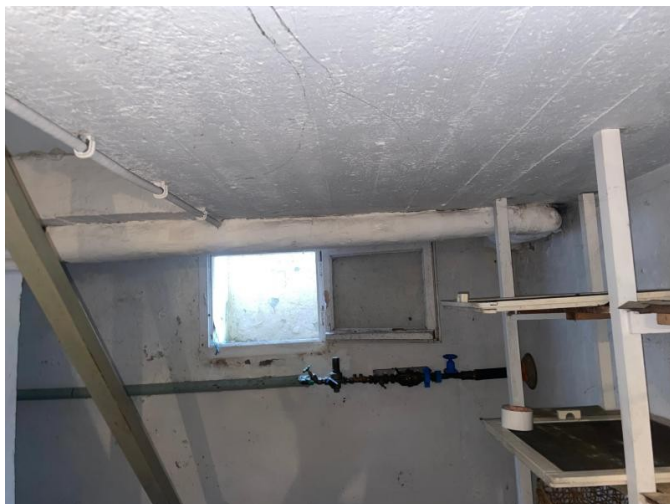
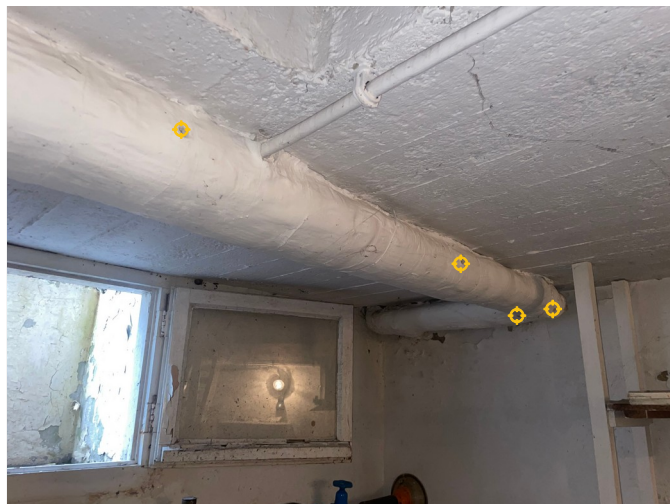
Het asbestmateriaal valt onder de mijlpaal van 2034.

**Dringend verwijderen**

Eindbeoordeling materiaalrisico	Hoog materiaalrisico en/of hoge kans op vezelvrijgave
---------------------------------	---

Gebondenheid	Categorie 2: niet-hechtgebonden met matrix
Asbestsoort (vezeltype)	Alleen chrysotiel
Asbestconcentratie	Hoog ( $\geq 50\%$ )
Afschermingsgraad van het gehele materiaal	Geheel of deels (ook) vrij aan binnenluchtstromen
Toestand van het materiaal	Matig beschadigd, matig verweerd

#	Type	Referentie	Resultaat
2.1	Mengmonster	3 (rechte stukken)	Chrysotiel
2.2	Mengmonster	4 (bochten)	Chrysotiel

Beschrijving	Leidingisolatie in de kelder
Omgeving	Binnen
Primaire drager	HVAC infrastructuur en uitrusting
Asbestmateriaal	In-situ afwerkingslagen - Thermische isolatie
Bindmiddel van asbestmateriaal	Gips - kalk
Gebondenheid op basis van bindmiddel	Niet-hechtgebonden
Hoeveelheid (lengte - omtrek - dikte - aantal)	<ul style="list-style-type: none"><li>• 8,00 m - 60,00 cm - 2,00 cm - 1 stuk</li></ul>
Totaal volume	0,096 m <sup>3</sup>
Eenvoudig bereikbaar	Ja
Bevestigingswijze	<ul style="list-style-type: none"><li>• Verlijmd, ingegoten, versmeerd</li></ul>
Identificatiemethode	Vaststelling met monstername
Destructieve handeling voor identificatie	Nee

- Verwijder dit asbestmateriaal zo snel mogelijk. Volg de toestand goed op.

- Hermetische zone (erkend asbestverwijderaer)  
Leidingisolatie zoals deze kan onmogelijk verwijderd worden zonder enorme stofverspreiding te veroorzaken.

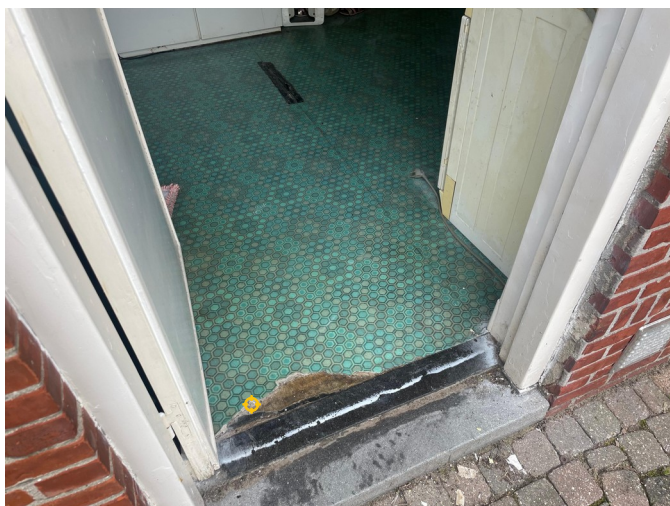
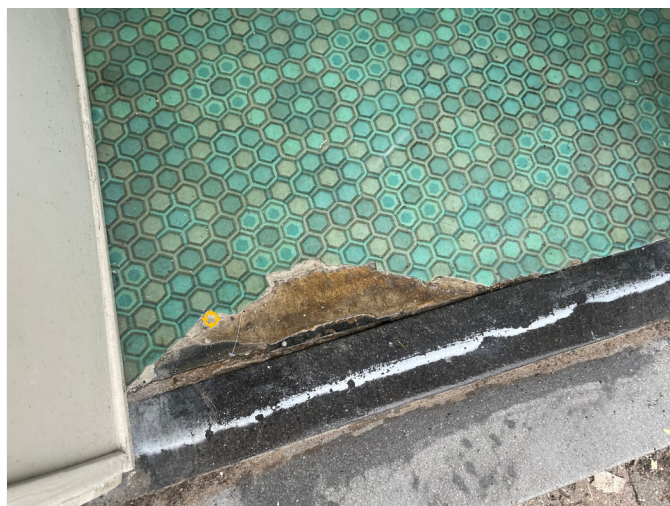
Het asbestmateriaal valt onder de mijlpaal van 2040.

Verwijderen

Eindbeoordeling materiaalrisico	Verhoogd materiaalrisico en/of verhoogde kans op vezelvrijgave
---------------------------------	--

Gebondenheid	Categorie 1: hechtgebonden in oorsprong
Asbestsoort (vezeltype)	Alleen chrysotiel
Asbestconcentratie	Laag (< 50%)
Afschermingsgraad van het gehele materiaal	Geheel of deels (ook) vrij aan binnenluchtstromen
Toestand van het materiaal	Matig beschadigd, matig verweerd

#	Type	Referentie	Resultaat
3.1	Puntmonster	5	Chrysotiel

Beschrijving	Vinyl in de wasplaats
Omgeving	Binnen
Primaire drager	Vloer
Asbestmateriaal	Prefab - afwerking - Vloerzeil
Bindmiddel van asbestmateriaal	Kunststof of -hars
Gebondenheid op basis van bindmiddel	Hecht
Hoeveelheid (oppervlakte - aantal)	<ul style="list-style-type: none"><li>• 10,00 m<sup>2</sup> - 1 stuk</li></ul>
Totale oppervlakte	10,00 m <sup>2</sup>
Eenvoudig bereikbaar	Ja
Bevestigingswijze	<ul style="list-style-type: none"><li>• Verlijmd, ingegoten, versmeerd</li></ul>
Identificatiemethode	Vaststelling met monstername
Destructieve handeling voor identificatie	Nee

- Zorg voor een veilig beheer en verwijder dit asbestmateriaal wanneer het bij werken eenvoudig bereikbaar wordt. Controleer de toestand jaarlijks op wijzigingen.

- Hermetische zone (erkend asbestverwijderaars)  
De vinyl is gelijmd en moet dus in hermetische zone verwijderd worden. De lijm kan ook asbesthoudend zijn, maar die valt niet apart te bemonsteren.

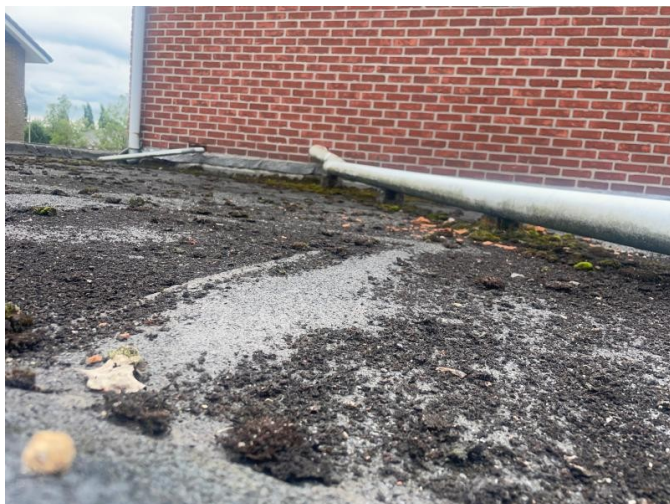
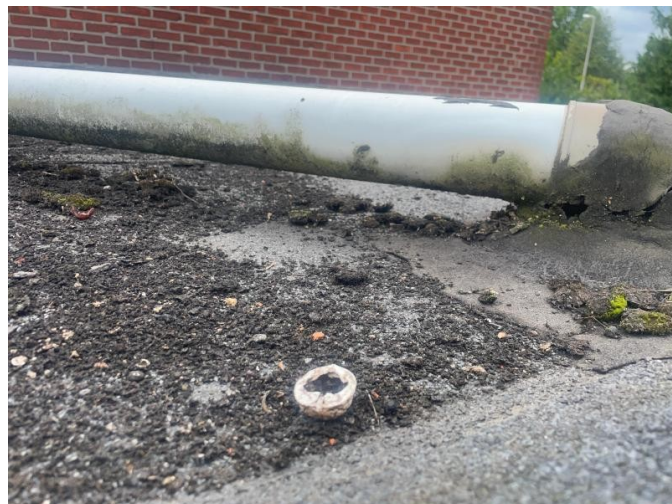
Het asbestmateriaal valt onder de mijlpaal van 2040.

Zorgvuldig beheren

Eindbeoordeling materiaalrisico	Laag materiaalrisico en/of verlaagde kans op vezelvrijgave
---------------------------------	--

Gebondenheid	Categorie 1: hechtgebonden in oorsprong
Asbestsoort (vezeltype)	Alleen chrysotiel
Asbestconcentratie	Laag (< 50%)
Afschermingsgraad van het gehele materiaal	Geheel of deels vrij aan de buitenlucht
Toestand van het materiaal	Licht beschadigd, licht verweerd. Intact calciumsilicaatmateriaal of categorie III 'gebondenheid'

Beschrijving	Roofing op het plat dak
Omgeving	Buiten
Primaire drager	Plat dak
Asbestmateriaal	Dak- en gevelbekleding - Roofing
Bindmiddel van asbestmateriaal	Bitumen (roofing, teer, asfalt)
Gebondenheid op basis van bindmiddel	Hecht
Hoeveelheid (oppervlakte - aantal)	• 18,00 m <sup>2</sup> - 1 stuk
Totale oppervlakte	18,00 m <sup>2</sup>
Eenvoudig bereikbaar	Ja
Bevestigingswijze	• Verlijmd, ingegoten, versmeerd
Identificatiemethode	Vaststelling zonder monstername Motivatie: Groot risico op structurele gevolgschade (lekschade, werking installatie,...)
Destructieve handeling voor identificatie	Nee

- Zorg voor een veilig beheer. Vermijd het beschadigen van het asbestmateriaal. Controleer de toestand jaarlijks op wijzigingen.

- Eenvoudige handelingen: mag via doe-het-zelf of door werknemer(s) met opleidingsattest eenvoudige handelingen  
Roofing is altijd asbestverdacht. Er kan echter geen staal genomen worden zonder een lek te veroorzaken. Daarom kan de roofing ook niet als asbestvrij geïdentificeerd worden. Voer bij verwijdering bijkomende staalnames uit. Indien deze positief zijn op asbest, laat men de roofing best door een dakwerker met een opleidingsattest eenvoudige handelingen verwijderen. Doe-het-zelf is niet aangeraden. Roofing kan niet verwijderd worden zonder scheuren en vezelverspreiding te veroorzaken.

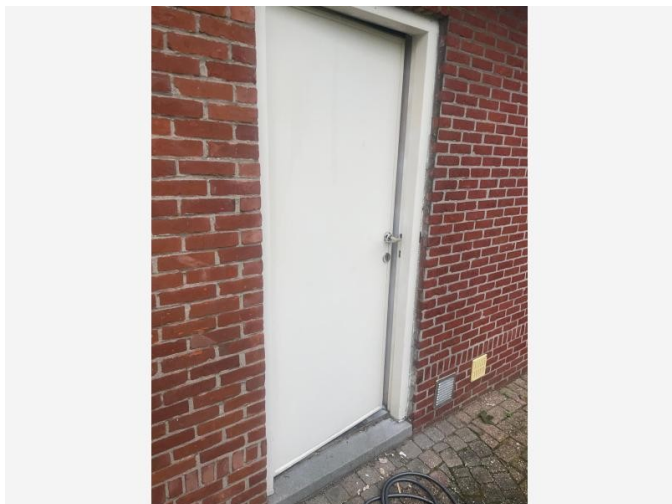
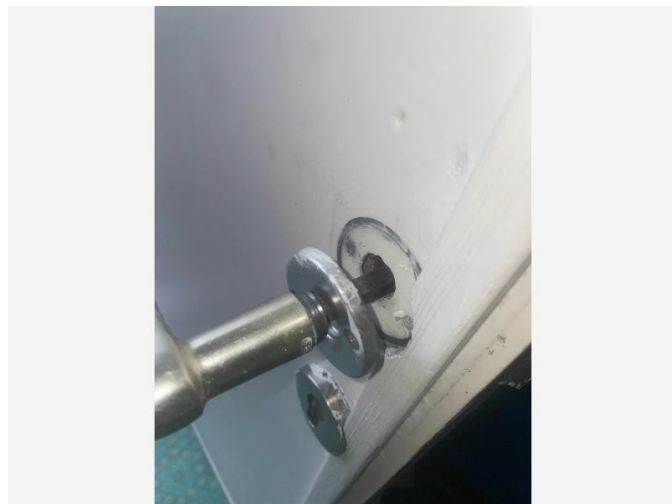
Het asbestmateriaal valt onder de mijlpaal van 2040.

Zorgvuldig beheren

Eindbeoordeling materiaalrisico	Laag materiaalrisico en/of verlaagde kans op vezelvrijgave
---------------------------------	--

Gebondenheid	Categorie 1: hechtgebonden in oorsprong
Asbestsoort (vezeltype)	Crocidoliet aanwezig
Asbestconcentratie	Laag (< 50%)
Afschermingsgraad van het gehele materiaal	Geheel of deels vrij aan de buitenlucht
Toestand van het materiaal	Licht beschadigd, licht verweerd. Intact calciumsilicaatmateriaal of categorie III 'gebondenheid'

Beschrijving	Glasal in de achterdeur
Omgeving	Buiten
Primaire drager	Wandopening verticaal (raam, deur, ...)
Asbestmateriaal	Plaat, paneel, tablet - Geëmailleerd, type Glasal
Bindmiddel van asbestmateriaal	Cement
Gebondenheid op basis van bindmiddel	Hecht
Hoeveelheid (oppervlakte - dikte - aantal)	• 1,80 m <sup>2</sup> - 0,30 cm - 1 stuk
Totaal volume	0,005 m <sup>3</sup>
Eenvoudig bereikbaar	Ja
Bevestigingswijze	<ul style="list-style-type: none"><li>• Geklemd</li><li>• Verlijmd, ingegoten, versmeerd</li></ul>
Identificatiemethode	Vaststelling zonder monsternamen
Destructieve handeling voor identificatie	Nee
Opmerking	Alleen aan de buitenkant zit een glasal-plaat. In de binnenkant is het hout.

- Zorg voor een veilig beheer en verwijder dit asbestmateriaal wanneer het bij werken eenvoudig bereikbaar wordt. Controleer de toestand jaarlijks op wijzigingen.

- Eenvoudige handelingen: mag via doe-het-zelf of door werknemer(s) met opleidingsattest eenvoudige handelingen  
Dit paneel kan desgewenst gemakkelijk verwijderd worden door de houten kaders errond te verwijderen. Of de deur kan in haar geheel verwijderd worden. Voorzichtigheid is in ieder geval geboden, zodat de plaat zelf daarbij niet beschadigd wordt. Als men ze zelf wil verwijderen, dient men op voorhand het juiste verpakkingsmateriaal op het recyclagepark aan te kopen. Meer informatie op <https://www.limburg.net/asbest>.

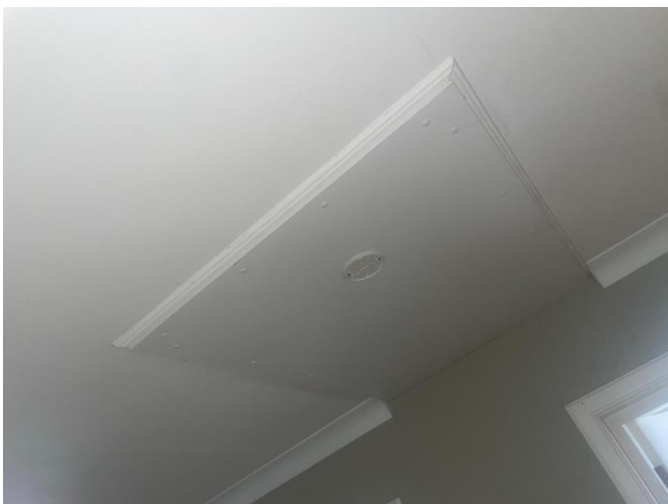
Situeringfoto

**Reden:** Slotvaste toegangspoort, -deur of -luik

**Uitleg van de asbestdeskundige:** Het onderdak valt niet te inspecteren omdat het zolderluik op 16 plaatsen is vastgeschroefd.

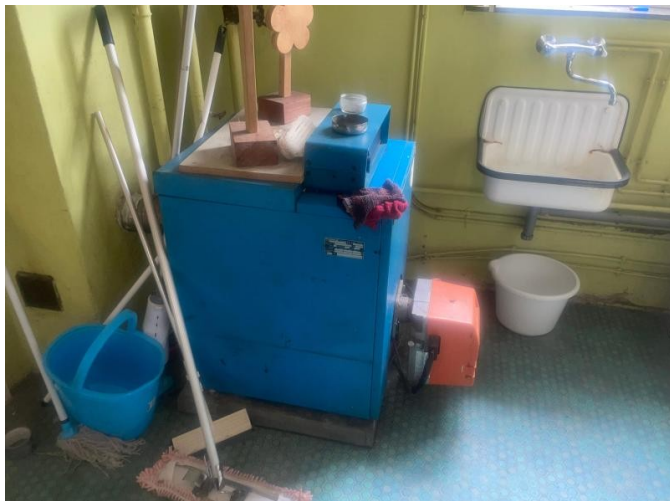
# Fiche 7: De mazoutketel kan asbesthoudende pakkingen bevatten

De mazoutketel is van 1993 en kan dus nog asbesthoudende pakkingen bevatten.
