# Asbestinventarisatetest

Leiebos 29/72, 2170 Antwerpen

Attestnummer : 20250107-000155.000

Uitgegeven op : 07.01.2025

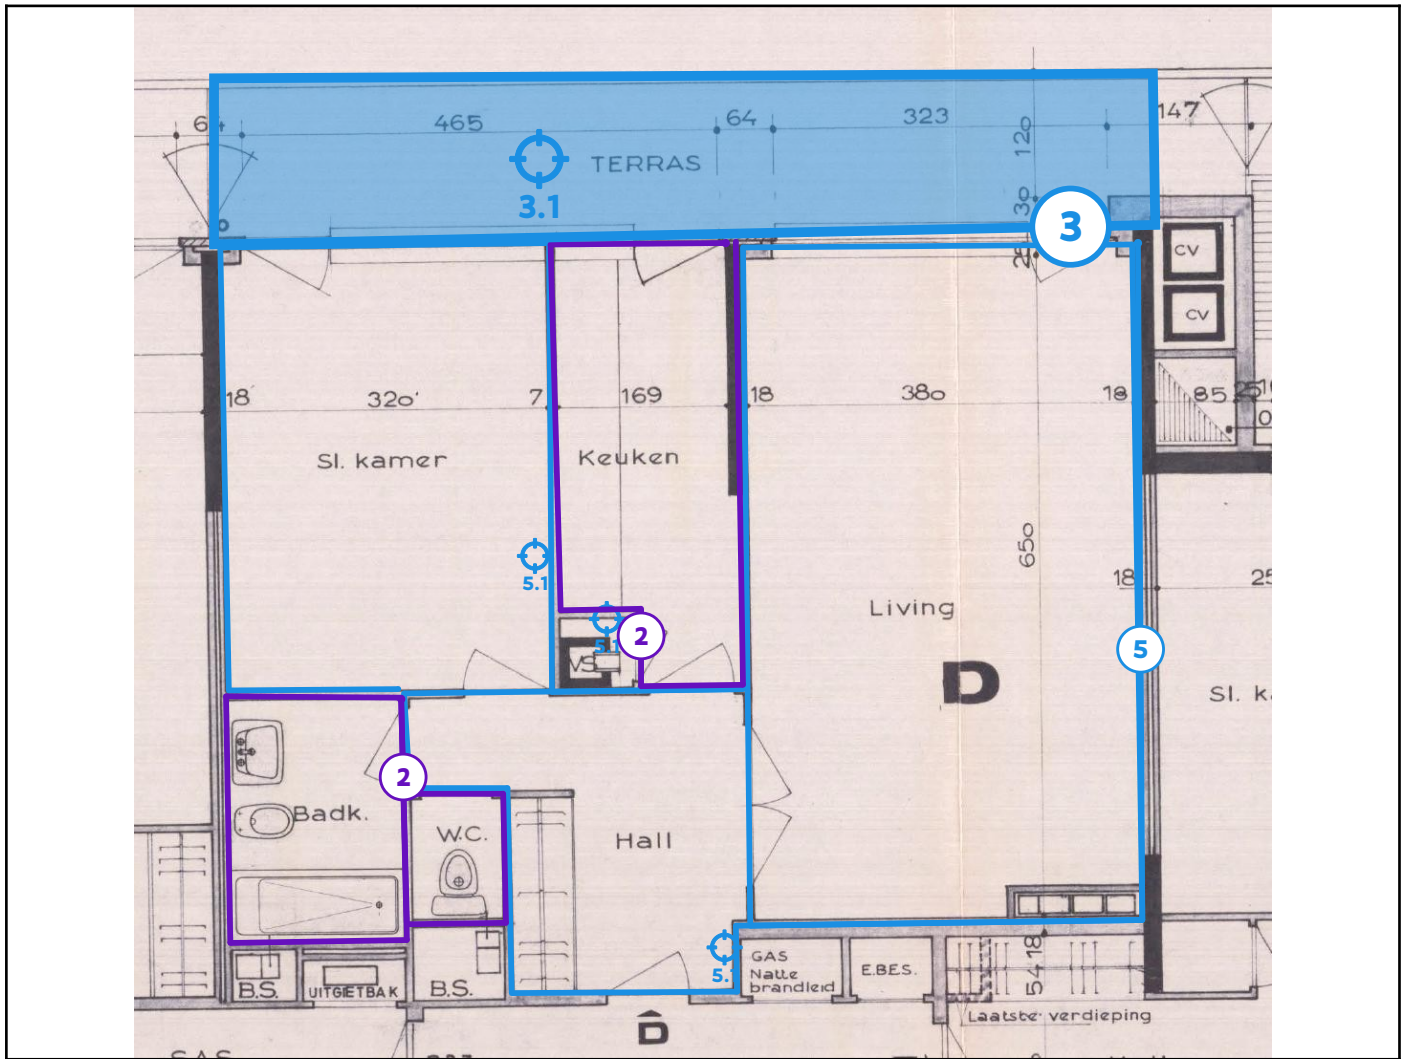
# Plan 1.1: Grondplan

Beschrijving	Type	Actie
2. tegellijm (faience)tegels	Advies	-
3. Afwerking terras (onderkant burel)	Geen asbest	-
3.1 Code: 03012513	Puntmonster	-
5. Pleisterwerk muren	Geen asbest	-
5.1 Code: 03012511	Mengmonster	-

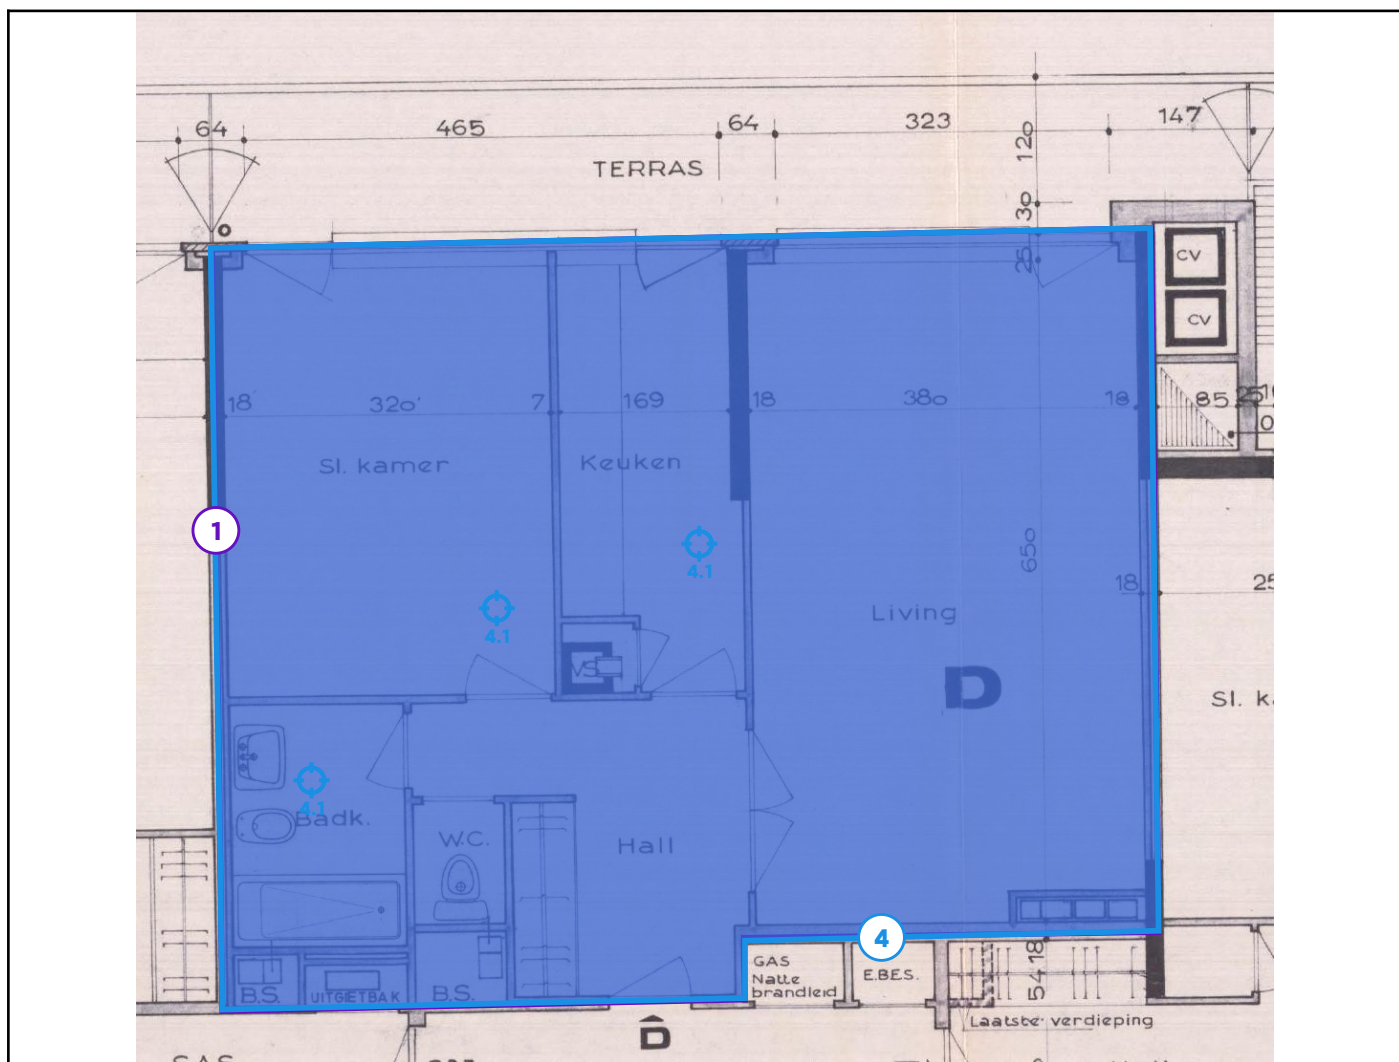
## Plan 1.2: Grondplan (vloeren en plafonds)

Beschrijving	Type	Actie
1. Afwerking vloeren	Advies	-
4. Pleisterwerk plafonds	Geen asbest	-
4.1 Code: 03012512	Mengmonster	-

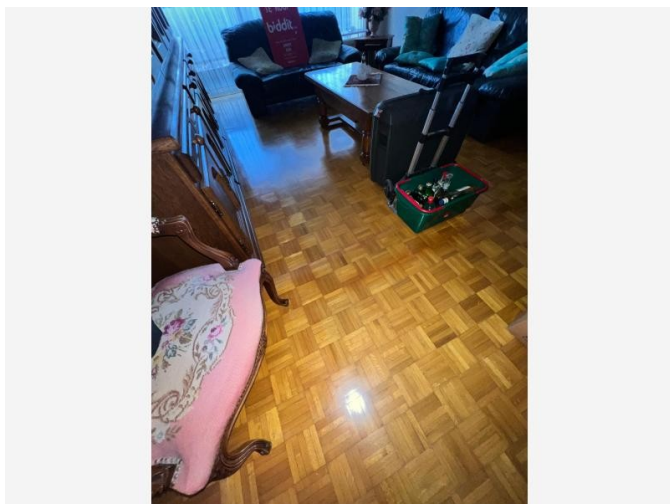
Vrije foto

De vloeren werden afgewerkt met niet-asbestverdachte materialen. omwille van het niet-destructieve karakter van dit onderzoek, kan geen uitspraak worden gedaan over eventuele onderliggende lagen. om die reden wordt deze adviesfiche opgesteld met het advies om bij eventuele renovatie/verbouwingswerken de onderliggende lagen ook te laten onderzoeken.

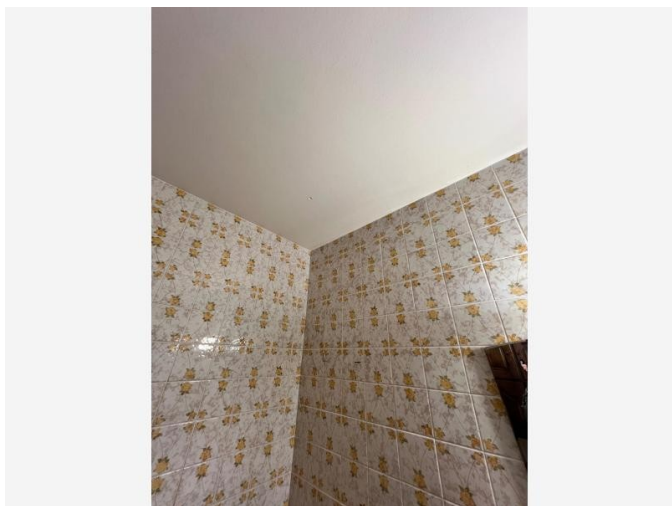
Vrije foto

Voor 2001 werd er in de lijm, gebruikt om faïence tegels vast te zetten, asbest verwerkt. Binnen het kader van het niet-destructieve onderzoek was het niet mogelijk om de tegellijm van de faïence tegels te inspecteren. Bij eventuele renovatiewerken wordt het aangeraden om de tegellijm te laten analyseren naar de aanwezigheid van asbestvezels.

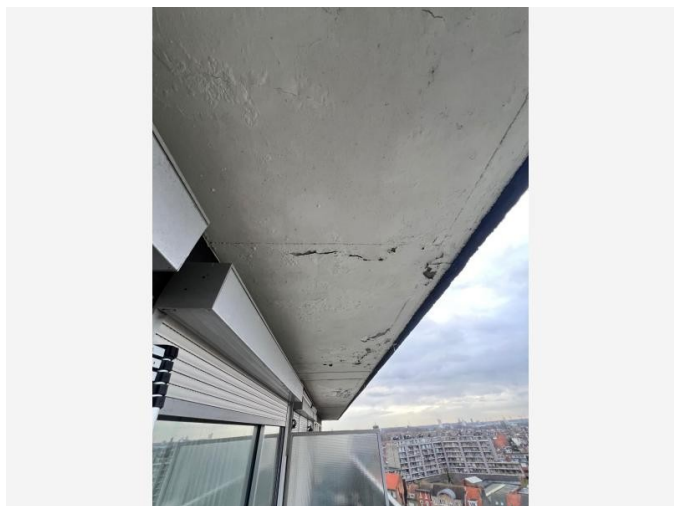
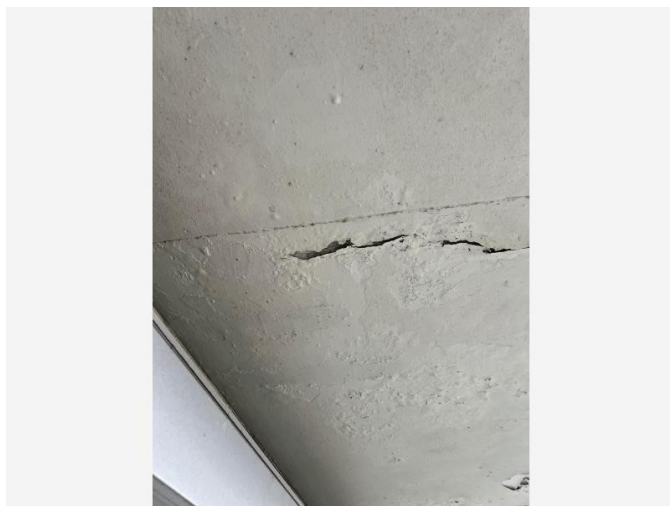
## Fiche 3: Afwerking terras (onderkant buren)

### Conclusie

Geen asbest

#	Type	Referentie	Resultaat
3.1	Puntmonster	03012513	Geen asbest

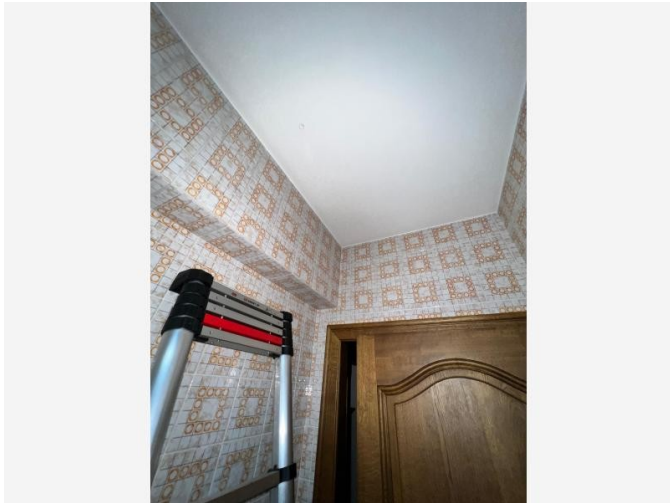
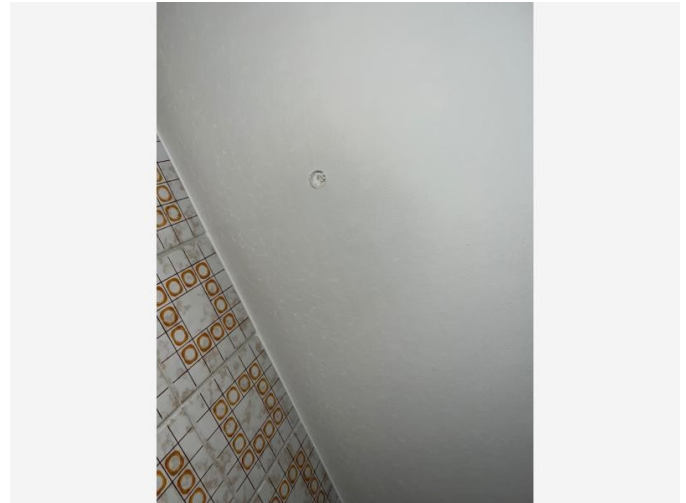
## Fiche 4: Pleisterwerk plafonds

### Conclusie

Geen asbest

#	Type	Referentie	Resultaat
4.1	Mengmonster	03012512	Geen asbest

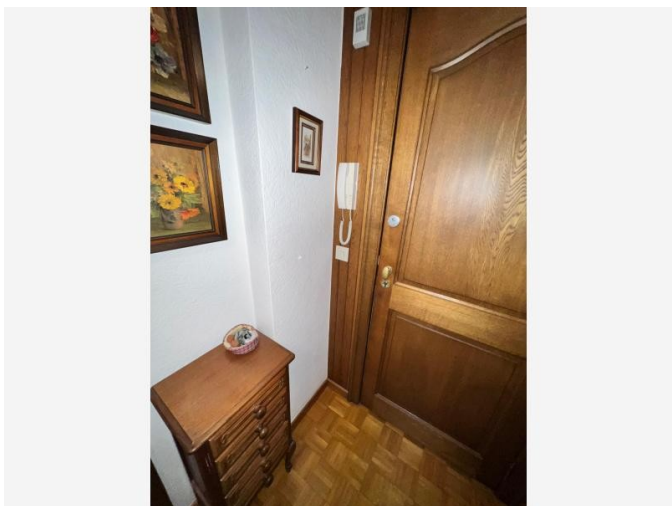
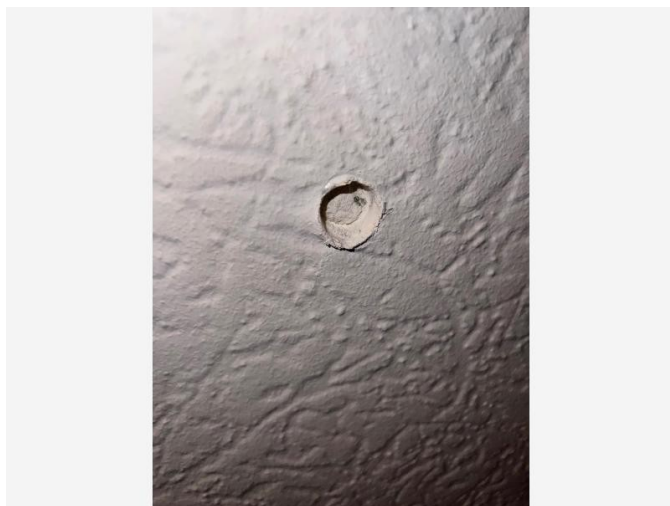
## Fiche 5: Pleisterwerk muren

### Conclusie

Geen asbest

#	Type	Referentie	Resultaat
5.1	Mengmonster	03012511	Geen asbest
