# Asbestinventarisatetest

13342B1340/00T011 - Dichtstbijzijnde adres Heerbaan 2, 2490 Balen

Attestnummer : **20250625-000416.001**

Uitgegeven op : **25.06.2025**

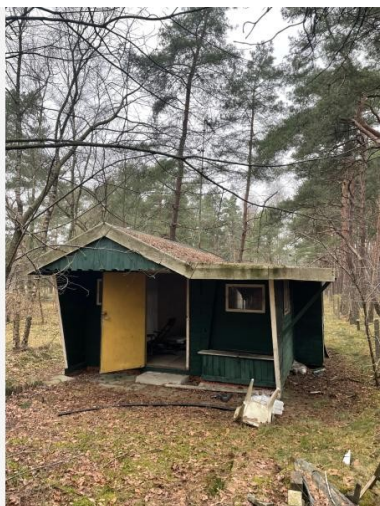
Vrije foto

De constructie van de chalet is in hout opgebouwd.

Er is geen pleisterwerk aan de muren en aan het plafond aanwezig

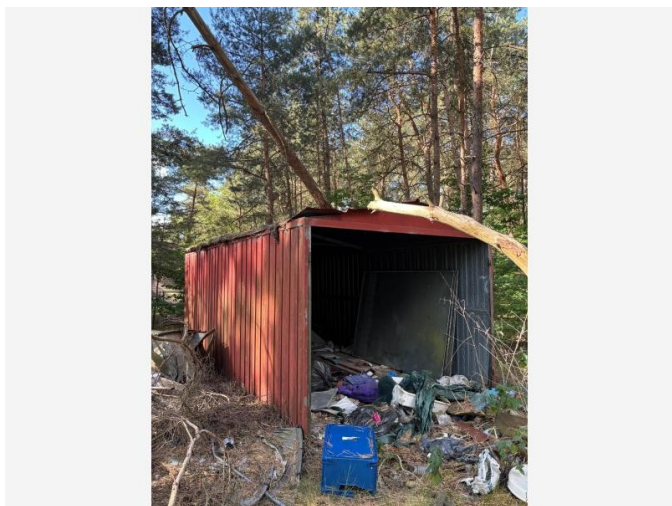
Vrije foto

De constructie van de garage is metstaalplaten opgebouwd

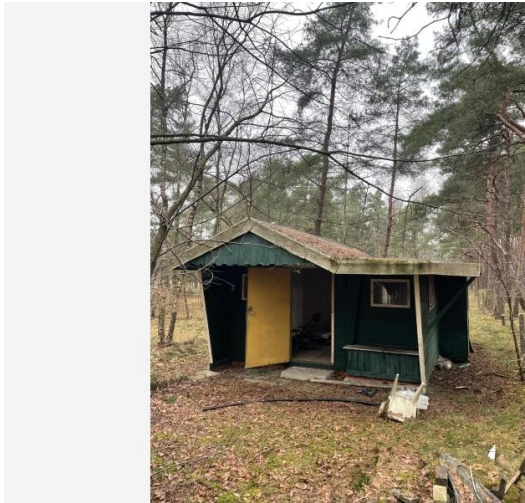
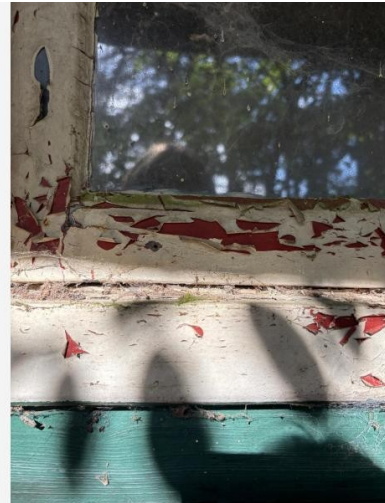
## Fiche 3: Stopverf glas - schrijnwerk

Geen asbest

| # | Type | Referentie | Resultaat |
|---|---|---|---|
| 3.1 | Puntmonster | 8861803 | Geen asbest |

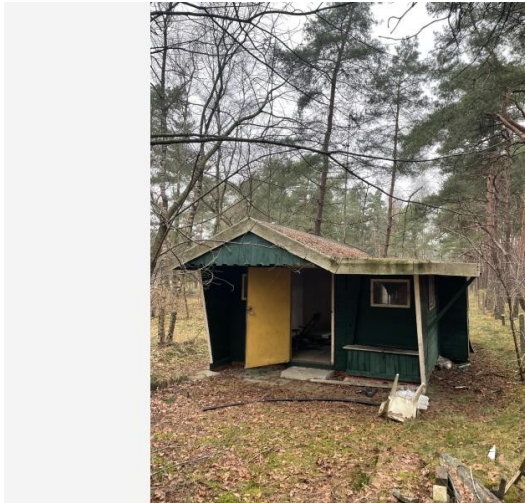
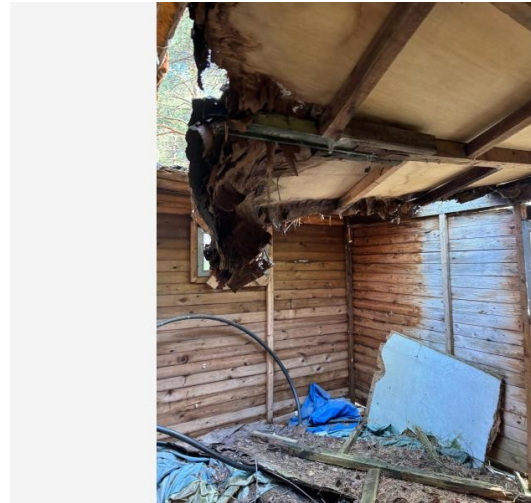
## Fiche 4: Roofing dak

Geen asbest

| # | Type | Referentie | Resultaat |
|---|---|---|---|
| 4.1 | Puntmonster | 8861802 | Geen asbest |
