# Asbestinventarisatetest

Kattestraat 24, 3900 Pelt

Attestnummer : 20260504-000069.000

Uitgegeven op : 04.05.2026

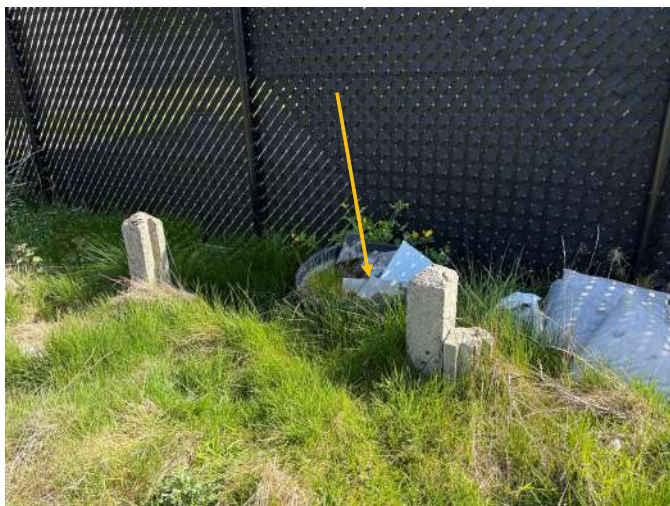
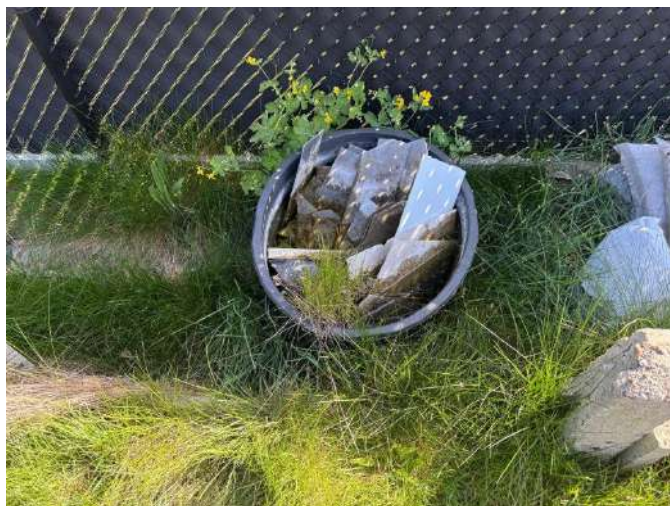
| Fiche 1: Losse glasalpanelen..... | 21 |

| Beschrijving | Losse glasalpanelen |
| Type afvalstof | Betreft stock-voorraad of gedemonteerde asbestmaterialen |
| Aanwezige resten | In een emmer rechts op het perceel zijn glasal-platen van de dakranden verzameld. |
| Asbestmaterialen | <ul style="list-style-type: none"><li>• Plaat, paneel, tablet - Geëmailleerd, type Glasal</li></ul> |
| Identificatiemethode | De asbestdeskundige beoordeelt het materiaal als asbestverdacht en dus asbesthoudend, en dit zonder monstername. |

**Dringend verwijderen**

- Verwijder het asbestafval.

- Eenvoudige handelingen: mag via doe-het-zelf of door werknemer(s) met opleidingsattest eenvoudige handelingen  
Kleine hoeveelheden asbestafval kan men zelf naar het recyclagepark brengen. Dit moet wel verplicht verpakt worden in verpakkingsmateriaal dat u op voorhand aankoopt op het recyclagepark. Meer informatie op <https://www.limburg.net/asbest>.

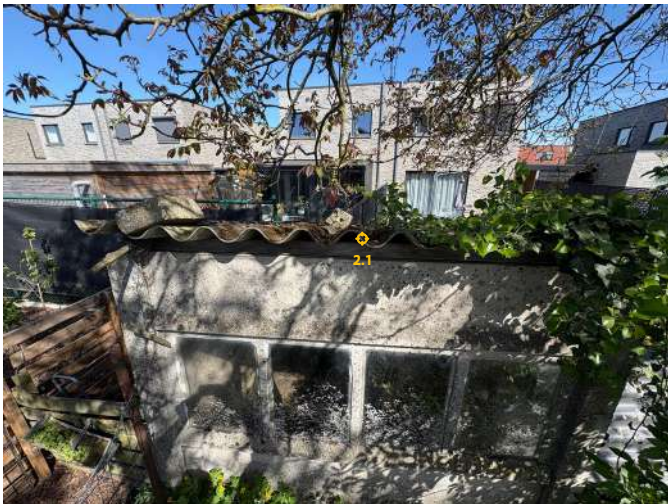
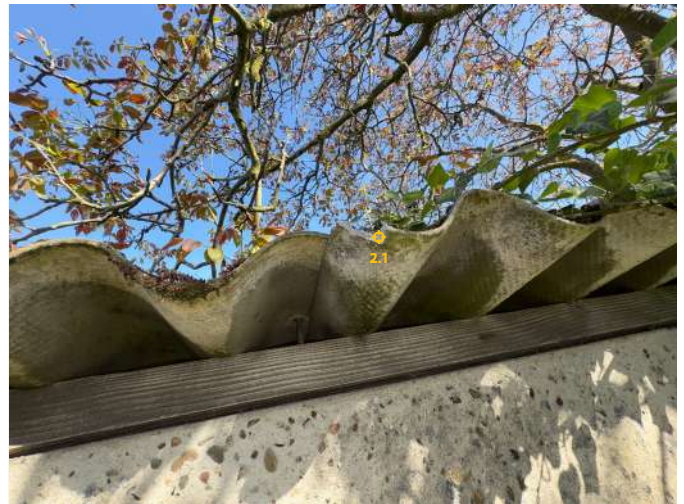
| Fiche 2: Golfplaten op het hokje..... | 23 |

| Eindbeoordeling materiaalrisico | Hoog materiaalrisico en/of hoge kans op vezelvrijgave |

| Asbestsoort (vezeltype) | Crocidoliet aanwezig |
| Toestand van het materiaal | Matig beschadigd, matig verweerd |

| # | Type | Referentie | Resultaat |
|---|---|---|---|
| 2.1 | Puntmonster | 3 | Crocidoliet, Chrysotiel |

| Beschrijving | Golfplaten op het hokje |

**Dringend verwijderen**

- Verwijder dit asbestmateriaal zo snel mogelijk. Volg de toestand goed op.
- Hemelwater dat afspoelt van asbestcement daken of gevels kan asbestdeeltjes bevatten. Gebruik het enkel voor gesloten circuits (bv. spoelen toiletten). Reinig na het vervangen van het dak of de gevel de dakgoten en regenwaterput of -ton om asbesthoudend sediment of slib te verwijderen

- Eenvoudige handelingen: mag via doe-het-zelf of door werknemer(s) met opleidingsattest eenvoudige handelingen  
De golfplaten zijn geschroefd en kunnen dus verwijderd worden zonder breken en stofverspreiding te veroorzaken.

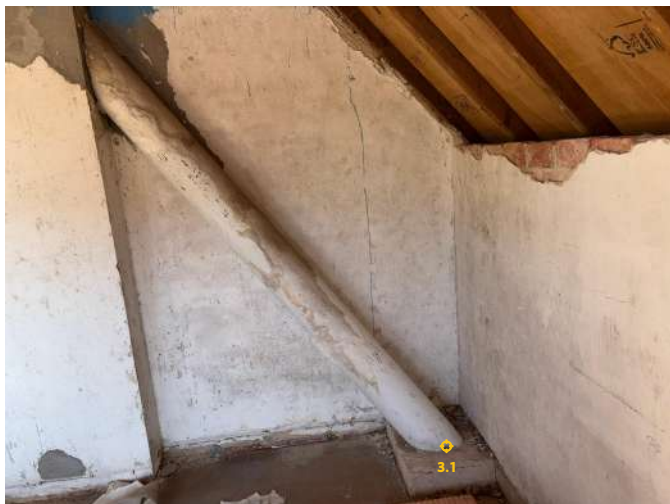
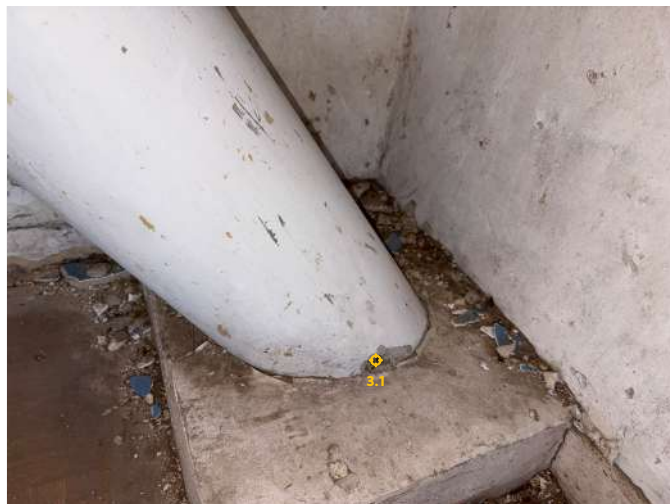
| Fiche 3: Asbestbuis op de voorste slaapkamer..... | 26 |

| Eindbeoordeling materiaalrisico | Verhoogd materiaalrisico en/of verhoogde kans op vezelvrijgave |

| Asbestsoort (vezeltype) | Alleen chrysotiel aanwezig |
| Toestand van het materiaal | Matig beschadigd, matig verweerd |

| # | Type | Referentie | Resultaat |
|---|---|---|---|
| 3.1 | Puntmonster | 9 | Chrysotiel |

| Beschrijving | Asbestbuis op de voorste slaapkamer |

Verwijderen

- Verwijder dit asbestmateriaal zo snel mogelijk. Volg de toestand goed op.

- Eenvoudige handelingen: mag via doe-het-zelf of door werknemer(s) met opleidingsattest eenvoudige handelingen  
Deze buis kan vrij gemakkelijk verwijderd worden door de cement errond te verwijderen. Voorzichtigheid is geboden, zodat de buis zelf daarbij niet beschadigd wordt.

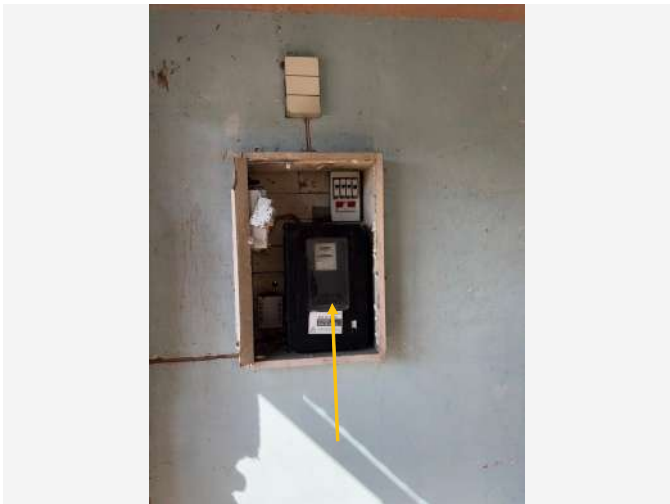
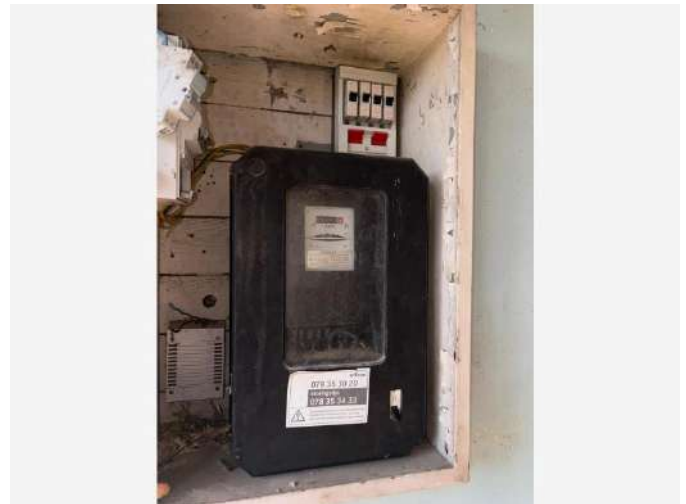
| Fiche 4: Bakeliet elektriciteitsmeter..... | 29 |

| Eindbeoordeling materiaalrisico | Laag materiaalrisico en/of verlaagde kans op vezelvrijgave |

| Toestand van het materiaal | Onbeschadigd, niet verweerd |

| Beschrijving | Bakeliet elektriciteitsmeter |
| Opmerking | Bakeliet kan asbesthoudend zijn. Er kan echter geen staal genomen worden zonder schade te veroorzaken. |

Zorgvuldig beheren

- Zorg voor een veilig beheer. Vermijd het beschadigen van het asbestmateriaal. Controleer de toestand jaarlijks op wijzigingen.
- Voer bijkomende staalname(s) uit.

- Eenvoudige handelingen: mag via doe-het-zelf of door werknemer(s) met opleidingsattest eenvoudige handelingen  
De meterkast is waarschijnlijk eigendom van Fluvius. In dat geval mag men deze niet zelf verwijderen. Neem bij vragen contact op met Fluvius.

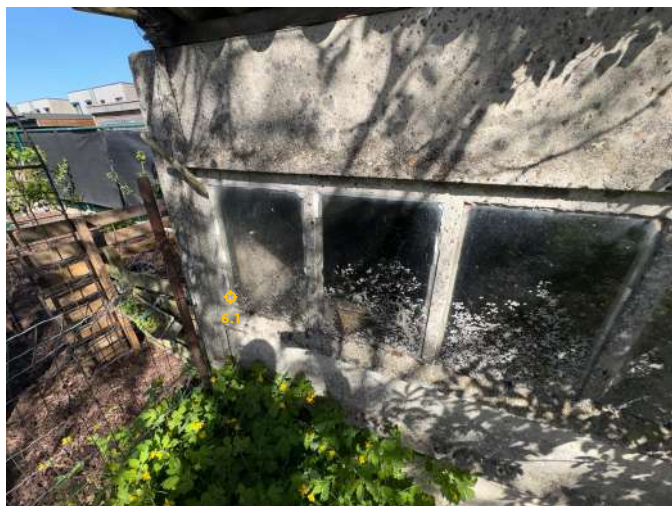
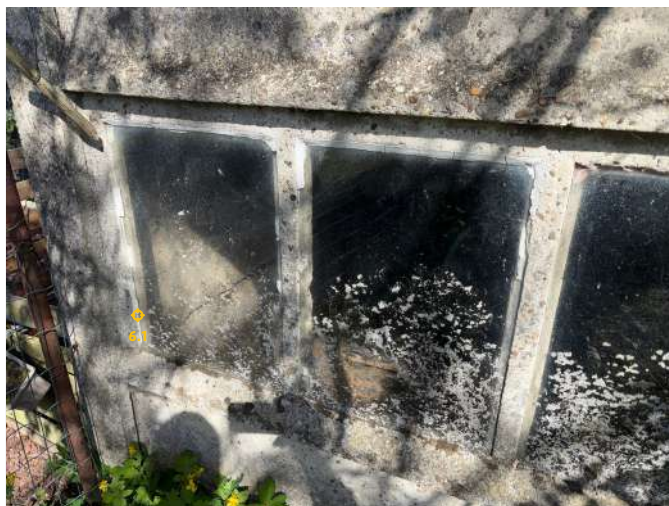
## Fiche 6: Stopverf aan de ramen van het hokje

Geen asbest

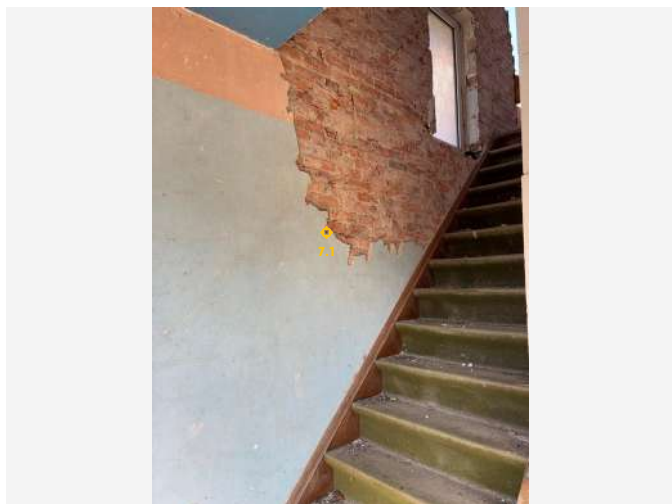
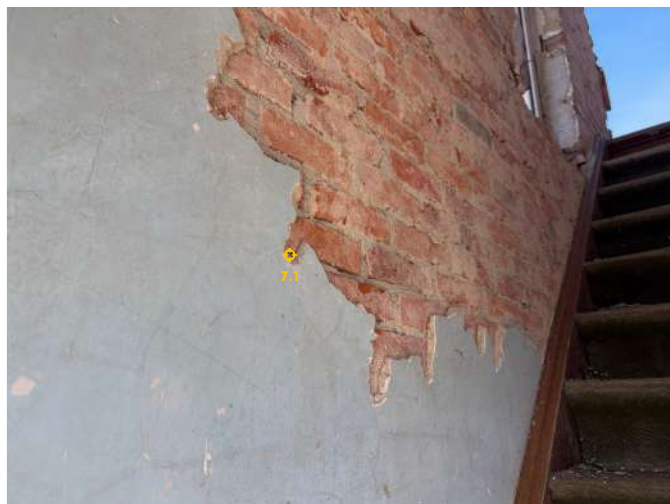
## Fiche 7: Pleisterwerk muren

Geen asbest

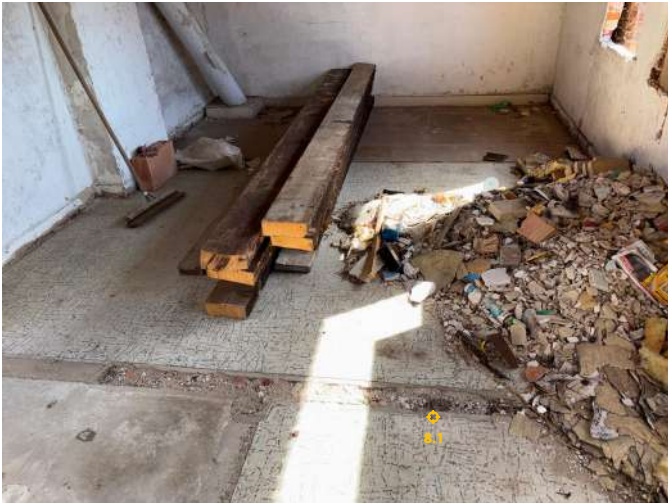
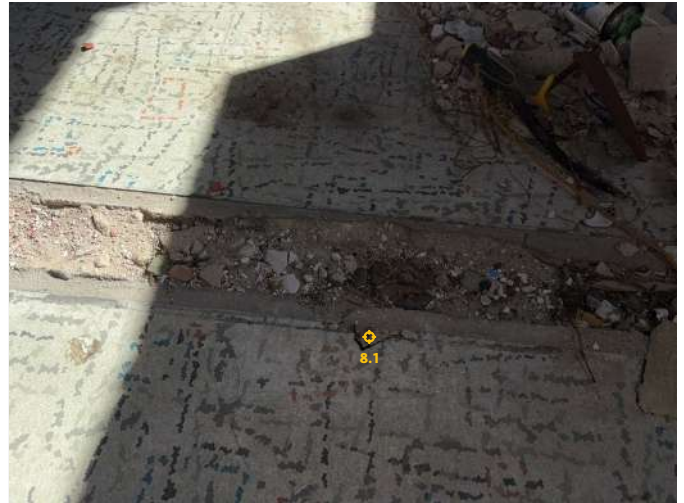
## Fiche 8: Vinyl op verdieping

Geen asbest

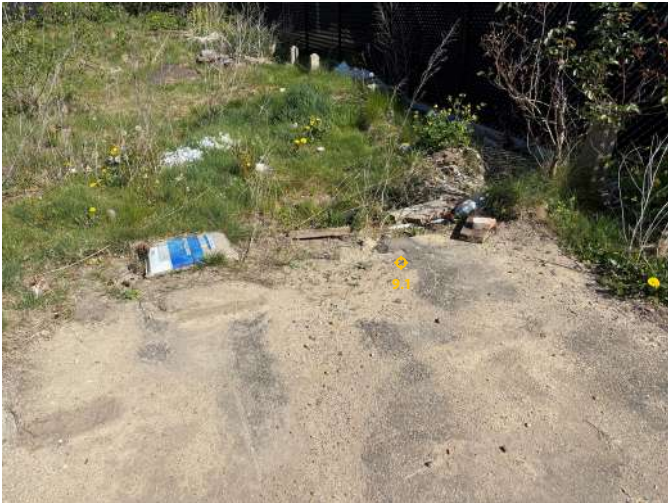
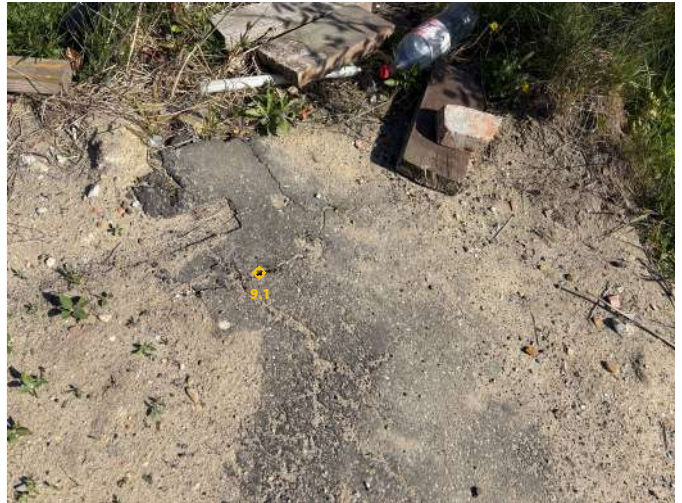
## Fiche 9: Asfalt oprit

Geen asbest

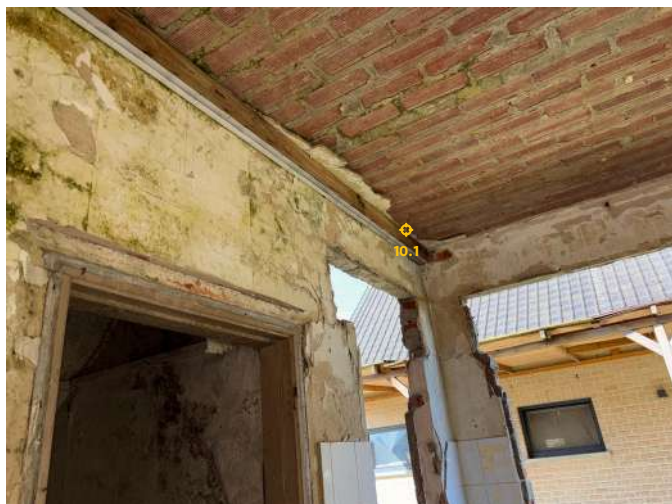
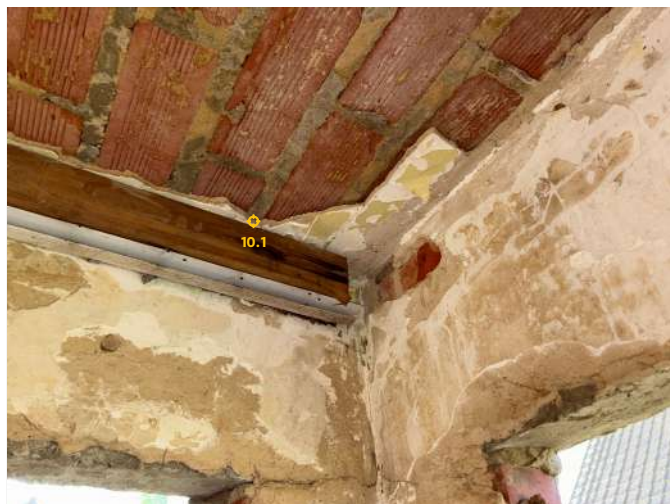
## Fiche 10: Pleisterwerk plafonds

Geen asbest

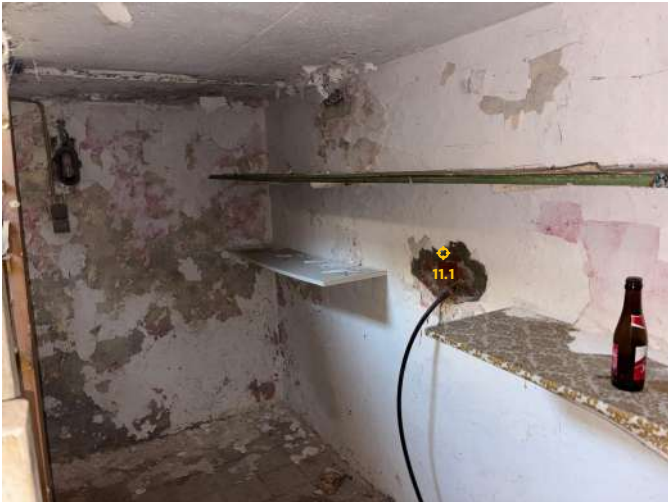
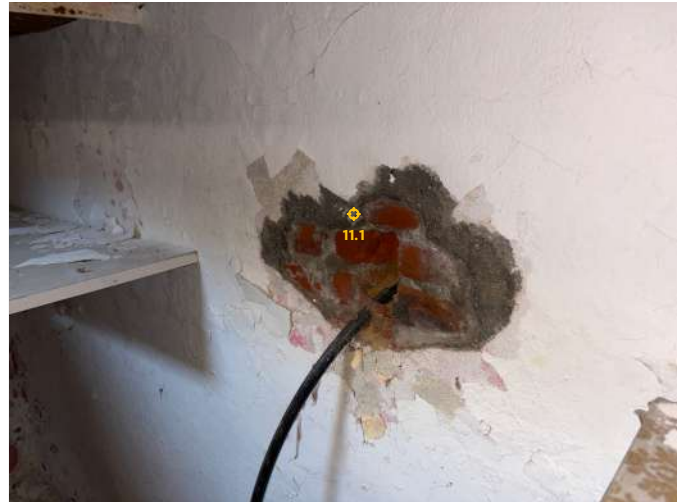
# Fiche 11: Cementering in de kelder en op de achtergevel

Geen asbest

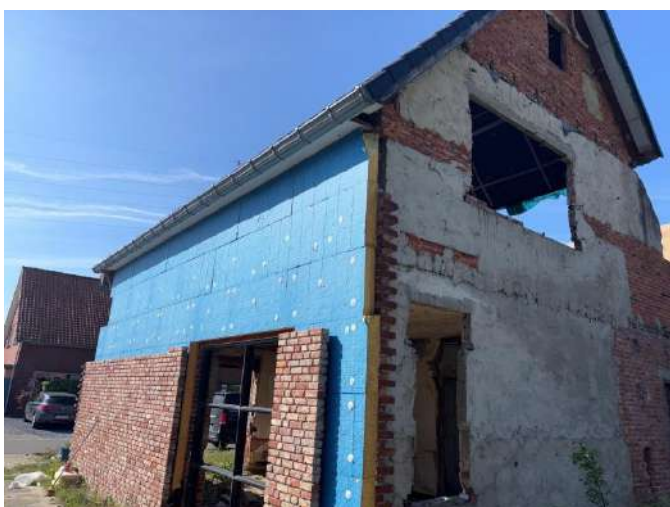
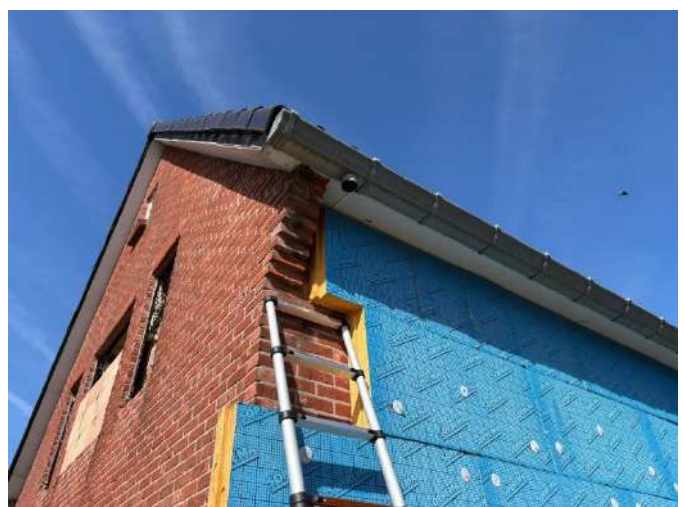
### Fiche 14: Dak

| Beschrijving | Notitie | Terug te vinden op plannen |
|---|---|---|
| Fiche 14: Dak | Het dak is bedekt met niet-asbestverdachte dakpannen. | Plan 1.1: Huis plan |
