# Asbestinventarisatetest

Lindelsebaan 210, 3900 Pelt

Attestnummer : **20260909-000347.000**

**Asbestveilig** (maar mogelijk niet asbestvrij)

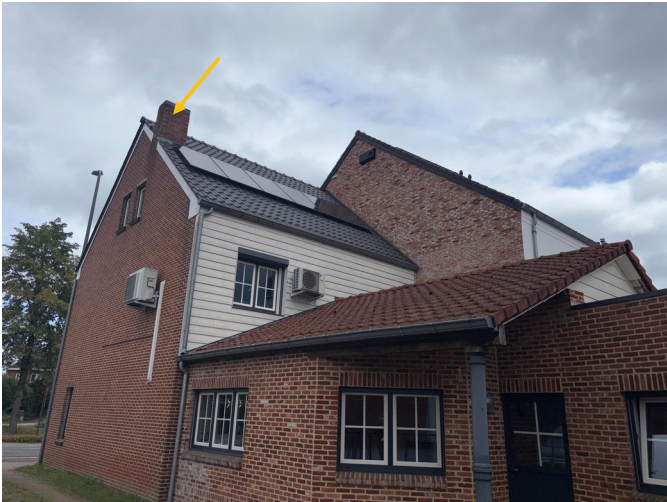
# Fiche 1: De schoorsteen kan niet geïnspecteerd worden

**Reden:** Het te onderzoeken materiaal situeert zich hoger dan 3,50 m te rekenen vanaf een veilige ondergrond

**Uitleg van de asbestdeskundige:** De schoorsteen valt op deze hoogte niet veilig te inspecteren aan de binnenkant. Ze zou asbestbuizen kunnen bevatten.

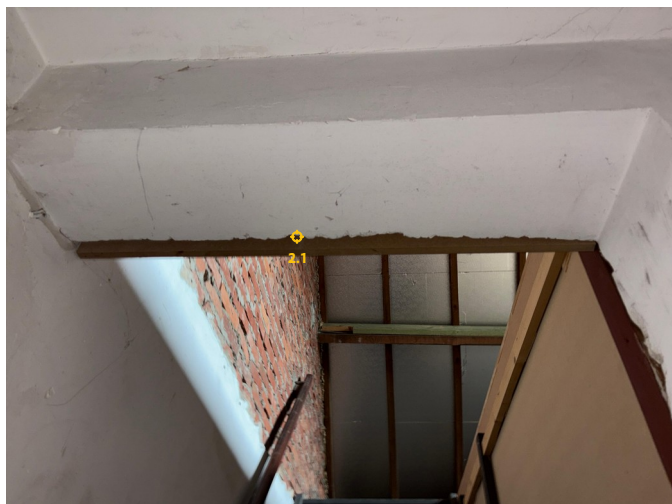
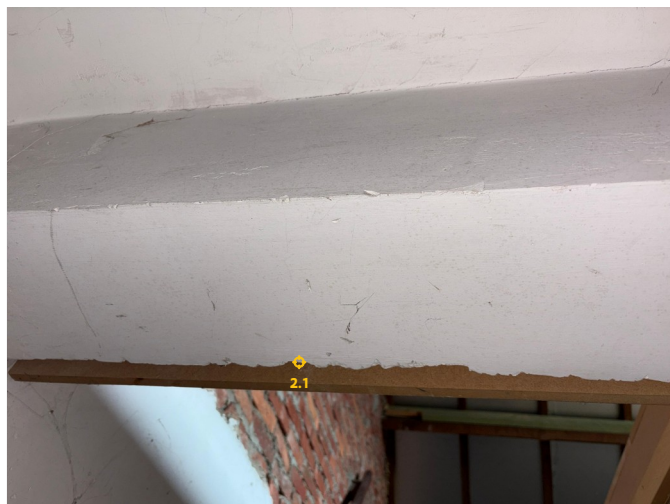
## Fiche 2: Pleisterwerk plafonds

Geen asbest

| # | Type | Referentie | Resultaat |
|---|---|---|---|
| 2.1 | Mengmonster | 2 | Geen asbest |

| Opmerking | <p>De gasketel hangt in de garage. Die is niet gepleisterd. Er kon dus geen puntstaal van de stookruimte genomen worden.</p> <p>Ook in keuken en badkamer is geen plafondpleister. Er zijn dus puntstalen genomen waar het kon.</p> |

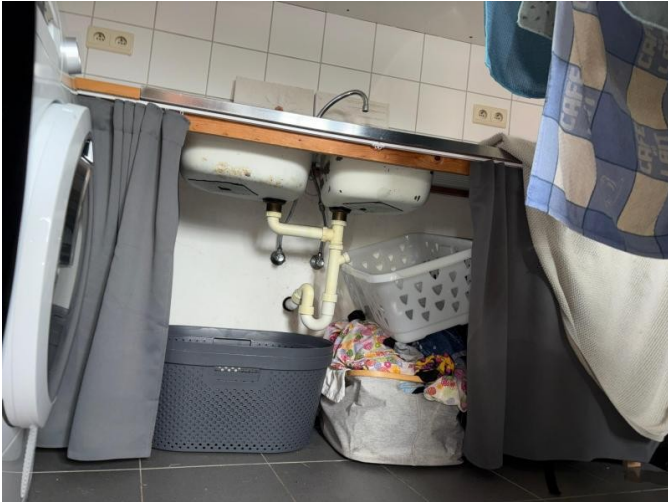
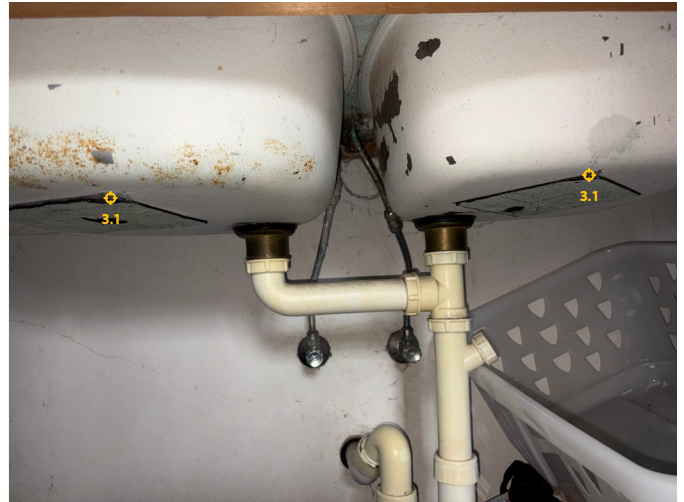
## Fiche 3: Ontdreuningsfolie onder de wasbak in de wasplaats

Geen asbest

| # | Type | Referentie | Resultaat |
|---|---|---|---|
| 3.1 | Mengmonster | 4 | Geen asbest |

| Opmerking | <p>Een puntstaal zou volstaan, maar om voldoende materiaal te verzamelen is er een mengstaal genomen.</p> <p>Onder de wasbakken in de keuken zit ook ontdreuningsfolie, maar daarop zit een stickertje waarop staat dat ze van 2007 zijn. Niet asbestverdacht dus.</p> |

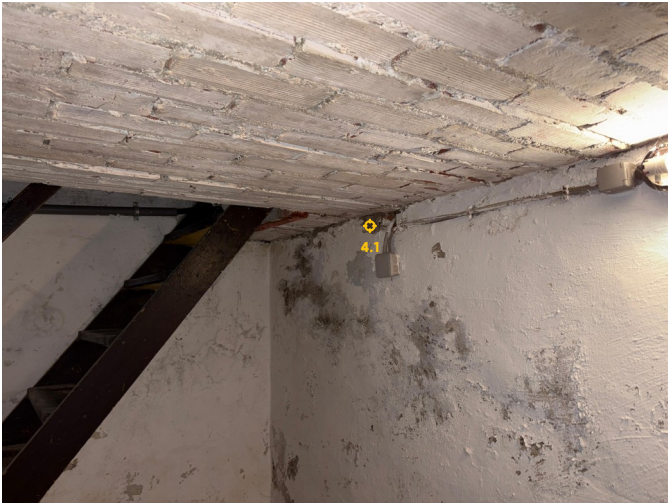
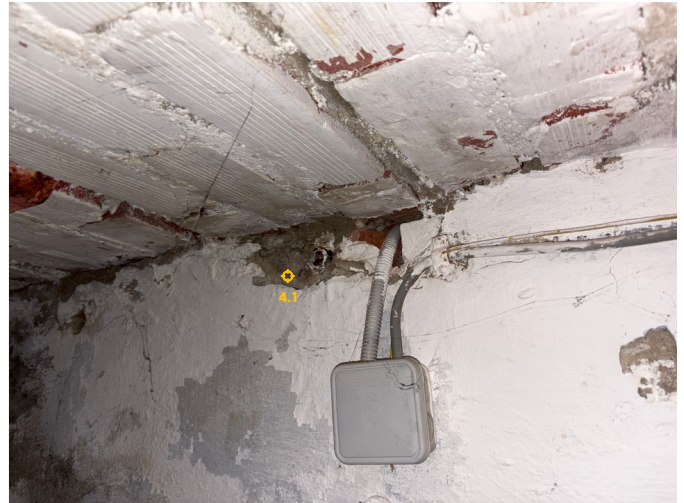
## Fiche 4: Cementering in de kelder

Geen asbest

| # | Type | Referentie | Resultaat |
|---|---|---|---|
| 4.1 | Mengmonster | 3 | Geen asbest |

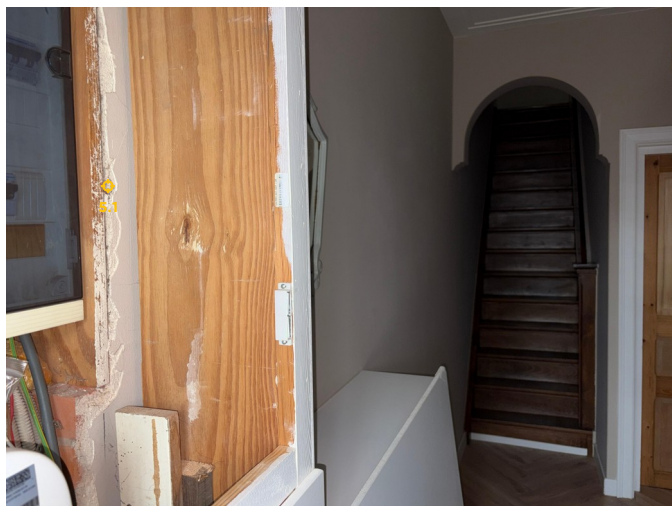
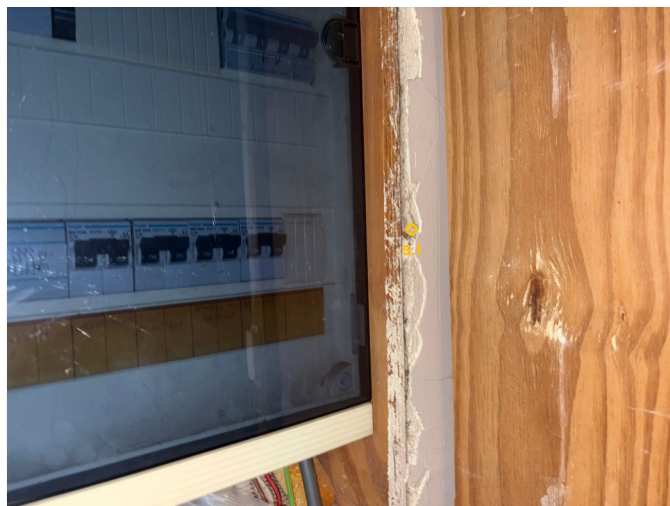
## Fiche 5: Pleisterwerk muren

Geen asbest

| # | Type | Referentie | Resultaat |
|---|---|---|---|
| 5.1 | Mengmonster | 1 | Geen asbest |

| Opmerking | De gasketel hangt in de garage. Die is niet gepleisterd. Er kon dus geen puntstaal van de stookruimte genomen worden. Alle andere wanden zijn wel gewoon gepleisterd. |

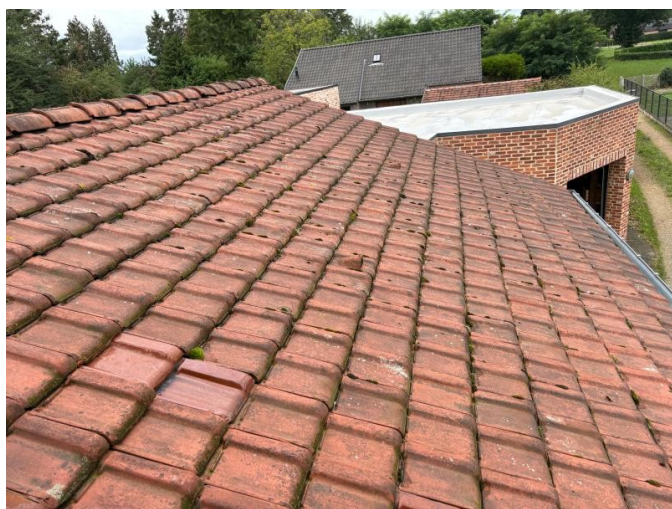
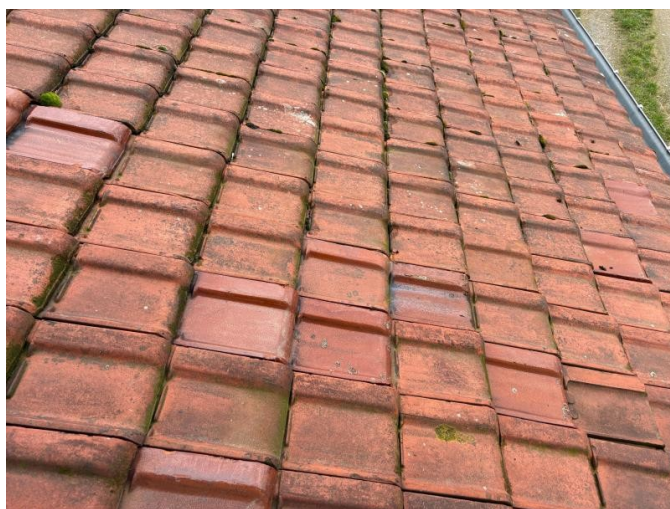
### Fiche 6: Dak huis

| Beschrijving | Notitie | Terug te vinden op plannen |
|---|---|---|
| Fiche 6: Dak huis | Op het huis liggen niet-asbestverdachte dakpannen. | Plan 1.1: Huis plan |

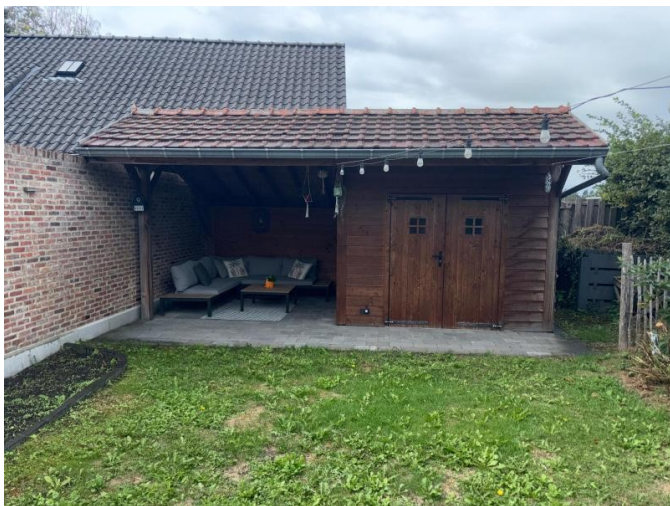
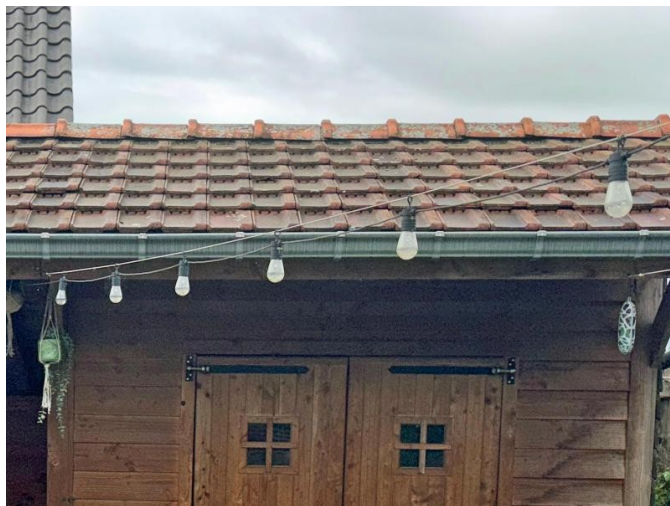
## Fiche 7: Dak tuinhuis

| Beschrijving | Notitie | Terug te vinden op plannen |
|---|---|---|
| Fiche 7: Dak tuinhuis | Op het tuinhuis liggen niet-asbestverdachte dakpannen. | Plan 2.1: Tuinhuis plan |

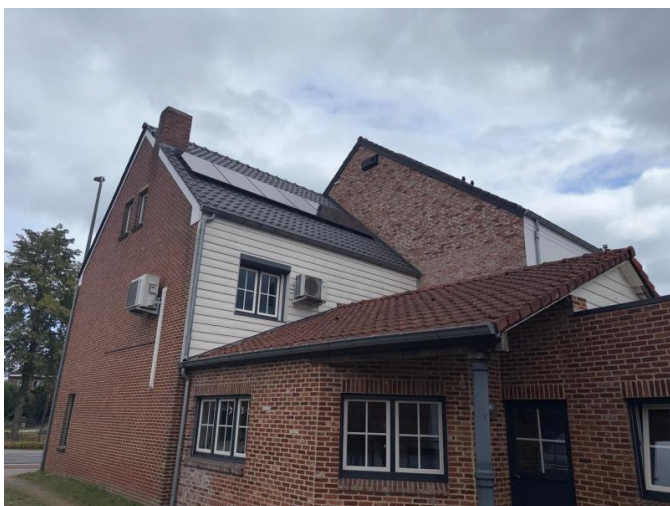
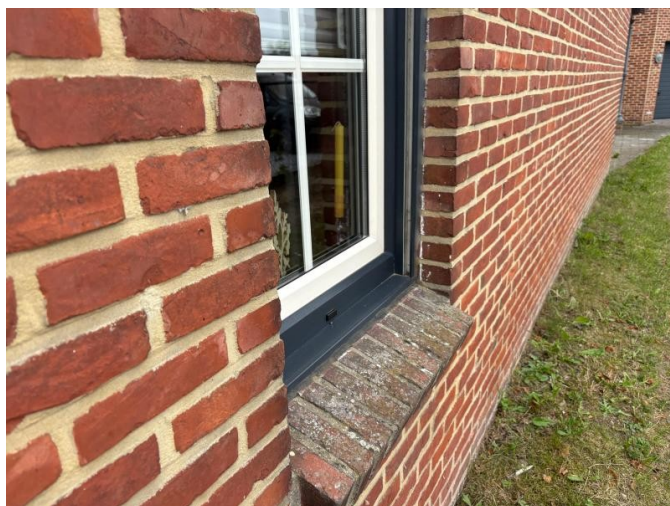
## Fiche 8: Alle ramen zijn gekit met silicone

| Beschrijving | Notitie | Terug te vinden op plannen |
|---|---|---|
| Fiche 8: Alle ramen zijn gekit met silicone | De ramen zijn allemaal gekit met zachte, niet-asbestverdachte silicone, zowel tussen glas en pvc, als tussen pvc en muur. | - |

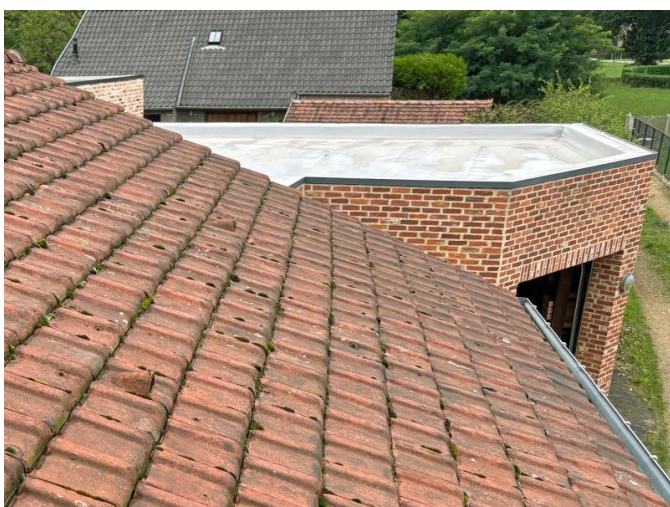
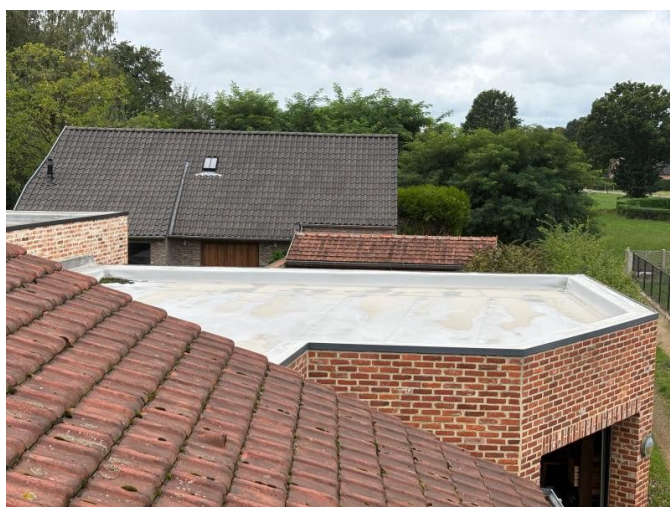
## Fiche 9: Plat dak achterbouw

| Beschrijving | Notitie | Terug te vinden op plannen |
|---|---|---|
| Fiche 9: Plat dak achterbouw | Op het plat dak ligt niet-asbestverdachte EPDM. | Plan 1.1: Huis plan |

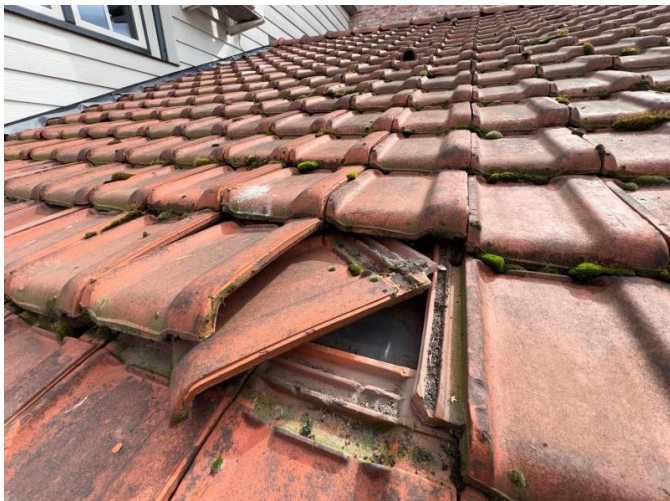
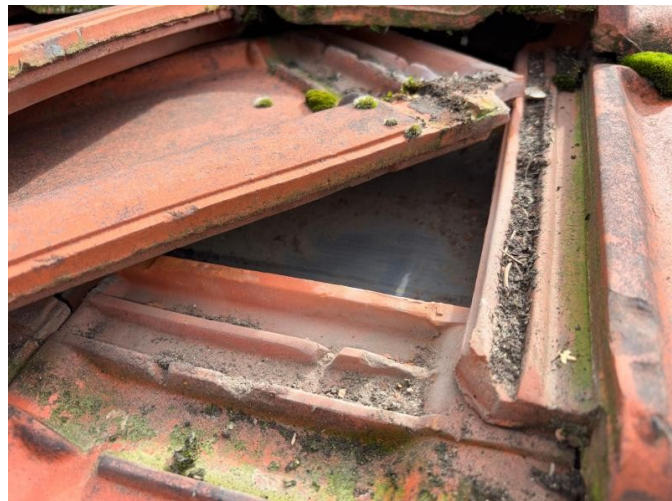
## Fiche 10: Onderdak

| Beschrijving | Notitie | Terug te vinden op plannen |
|---|---|---|
| Fiche 10: Onderdak | Het onderdak is van plastic. | - |

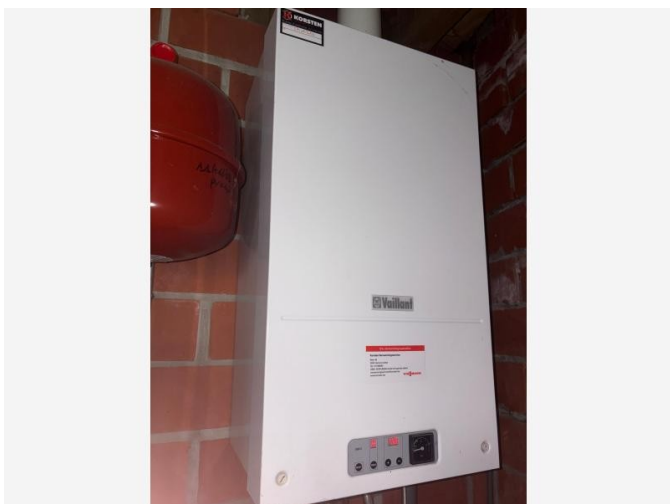
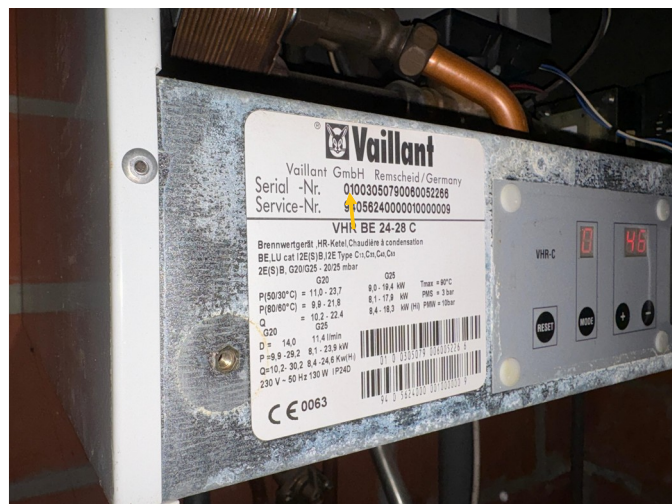
## Fiche 11: Ketel

| Beschrijving | Notitie | Terug te vinden op plannen |
|---|---|---|
| Fiche 11: Ketel | De gasketel is van 2001 en bevat dus geen asbestverdachte materialen. | Plan 1.3: 0 |

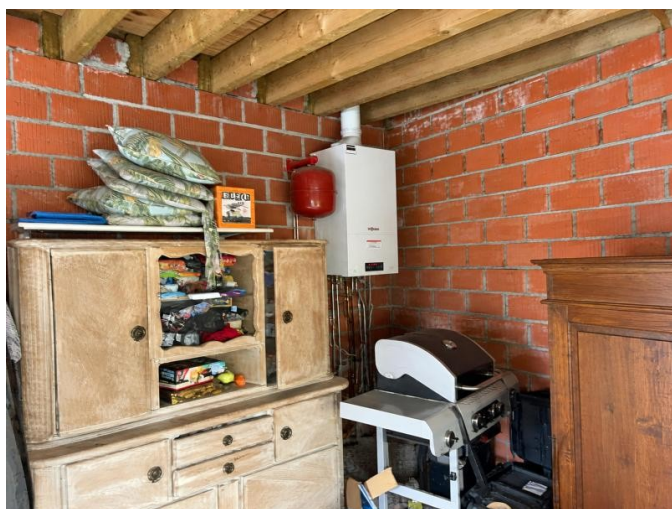
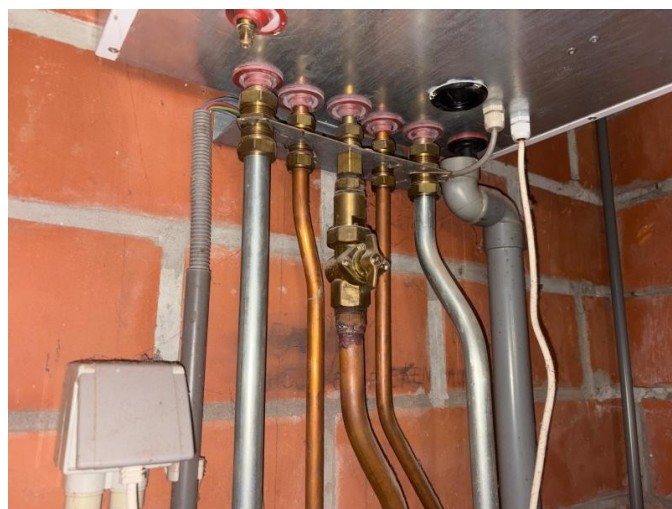
### Fiche 13: Leidingisolatie

| Beschrijving | Notitie | Terug te vinden op plannen |
|---|---|---|
| Fiche 13: Leidingisolatie | De verwarmingsbuizen zijn niet geïsoleerd. | - |
