Asbestinventarisatetest

Patattestraat 20, 1755 Gooik

Attestnummer : 20240606-000108.000

Uitgegeven op : 06.06.2024

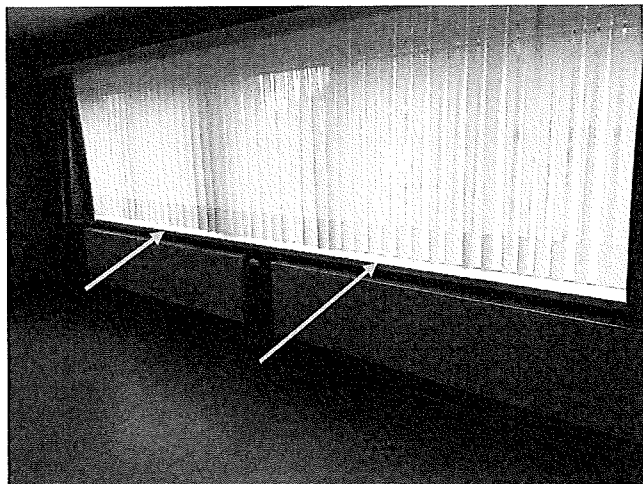
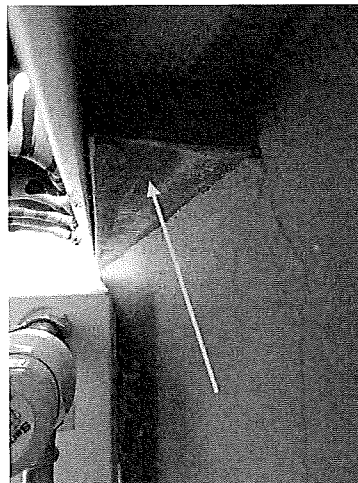
Fiche 1: Venstertabletten

Het asbestmateriaal valt onder de mijlpaal van 2040.

Eindbeoordeling materiaalrisico	Laag materiaalrisico en/of verlaagde kans op vezelvrijgave
---------------------------------	--

Identificatiemethode	Vaststelling zonder monstername
Destructieve handeling voor identificatie	Nee
Opmerking	Het betreft de zwarte tabletten onder de nieuwe kunstof omkastingen. De vensterbanken zijn gemaakt uit hetzelfde materiaal (Massal) als de deurdorpel beschreven in een aparte fiche.

- Zorg voor een veilig beheer. Vermijd het beschadigen van het asbestmateriaal. Controleer de toestand jaarlijks op wijzigingen.

- Eenvoudige handelingen: mag via doe-het-zelf of door werknemer(s) met opleidingsattest eenvoudige handelingen
Hechtgebonden toepassing in goede staat.

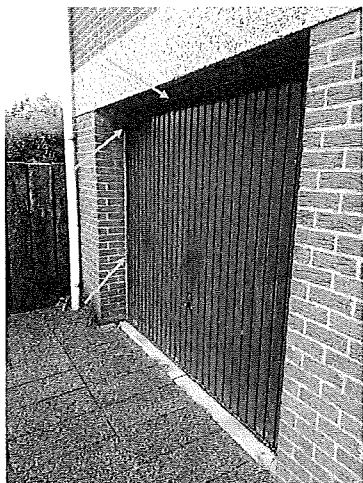
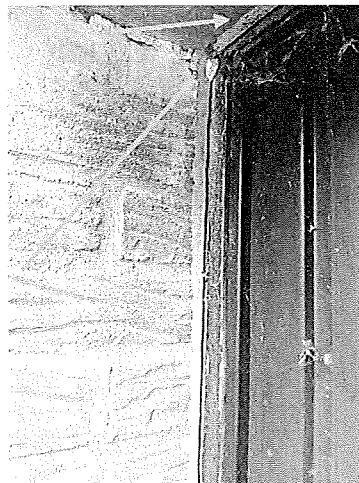
Fiche 2: Mastiek tussen gevel en garagepoort

Het asbestmateriaal valt onder de mijlpaal van 2040.

Eindbeoordeling materiaalrisico	Laag materiaalrisico en/of verlaagde kans op vezelvrijgave
---------------------------------	--

#	Type	Referentie	Resultaat
2.1	Mengmonster	20191168-32-15-4/001	Chrysotiel

- Zorg voor een veilig beheer. Vermijd het beschadigen van het asbestmateriaal. Controleer de toestand jaarlijks op wijzigingen.

- Eenvoudige handelingen: mag via doe-het-zelf of door werknemer(s) met opleidingsattest eenvoudige handelingen
Hechtgebonden buitentoepassing in goede staat. Verwijderbaar met eenvoudige handelingen mits voldoende fixatie.

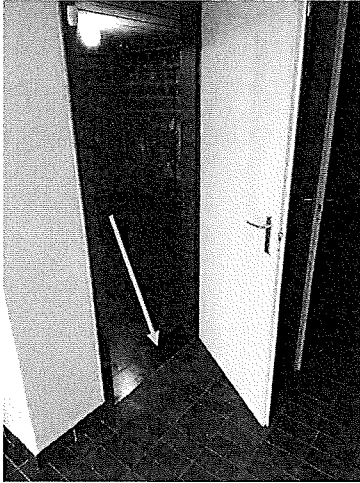
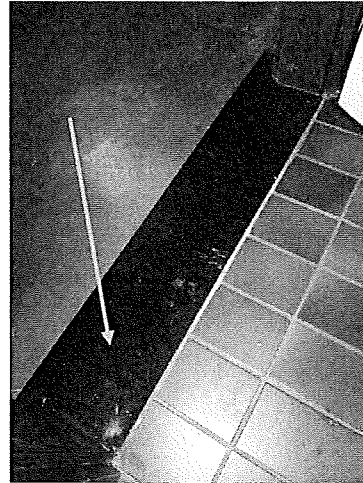
Fiche 3: Dorpel tussen traphal en garage

Het asbestmateriaal valt onder de mijlpaal van 2040.

Eindbeoordeling materiaalrisico	Zeer laag materiaalrisico en/of zeer lage kans op vezelvrijgave
---------------------------------	---

- Zorg voor een veilig beheer. Vermijd het beschadigen van het asbestmateriaal. Controleer de toestand jaarlijks op wijzigingen.

- Eenvoudige handelingen: mag via doe-het-zelf of door werknemer(s) met opleidingsattest eenvoudige handelingen
Hechtgebonden toepassing in goede staat.

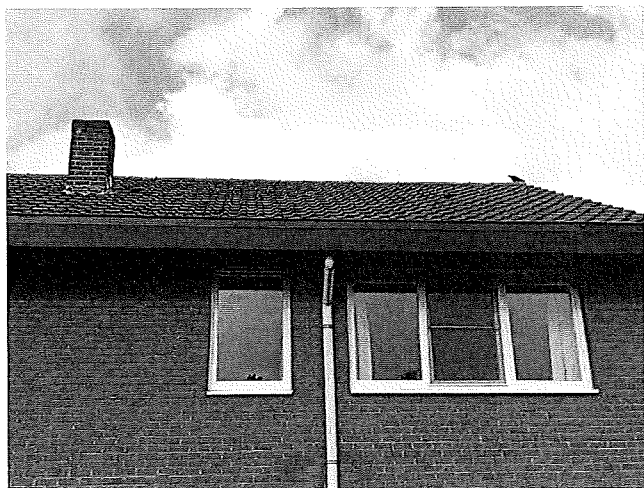
Reden: Het te onderzoeken materiaal situeert zich hoger dan 3,50 m te rekenen vanaf een veilige ondergrond

Uitleg van de asbestdeskundige: De zolder is niet toegankelijk via een luik op de tweede verdieping. Het onderdak kon eveneens niet langs buitenaf geïnspecteerd worden wegens een hoogte hoger dan 3,50 m vanaf een veilige ondergrond.

De kans is reëel dat het onderdak bestaat uit asbestverdachte menuiserie platen.

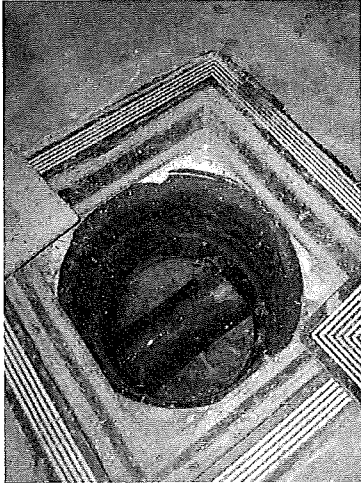
Fiche 5: Ondergrondse leidingen

Er werden op verschillende plaatsen putjes opengelegd waarbij geen asbestverdachte leidingen werden vastgesteld.

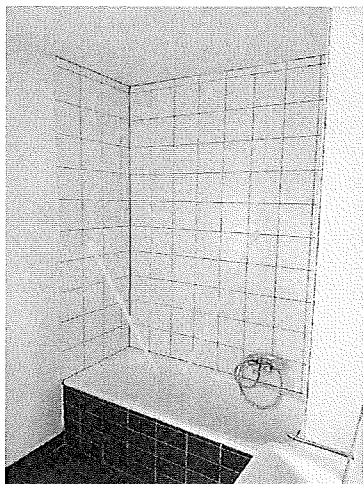
Fiche 6: Tegellijm achter faiencetegels

De tegellijm achter de faiencetegels kan asbesthoudend zijn. Voorafgaand aan renovatiewerken dient het asbesthoudend karakter van de lijm onderzocht te worden a.d.h.v. destructief onderzoek.

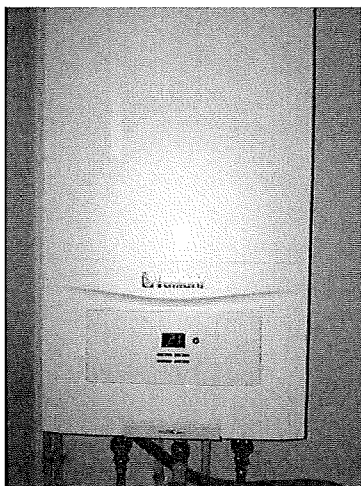
Fiche 7: CV ketel

De ketel is een recente installatie bouwjaar >2000 (niet-asbestverdacht).

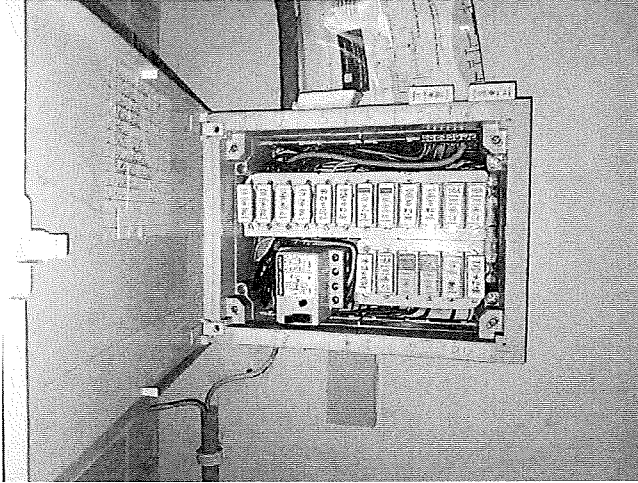
Fiche 8: Elektriciteitskast

De elektriciteitskast betreft een ouder model maar er werden geen asbestverdachte meszekeringen vastgesteld.

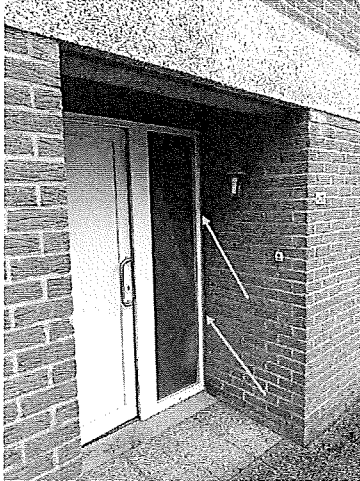
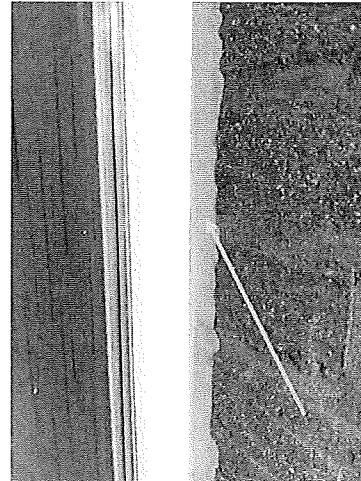
Fiche 9: Mastiek tussen gevel en ramen / deuren

Geen asbest

#	Type	Referentie	Resultaat
9.1	Mengmonster	20191168-32-15-4/002	Geen asbest

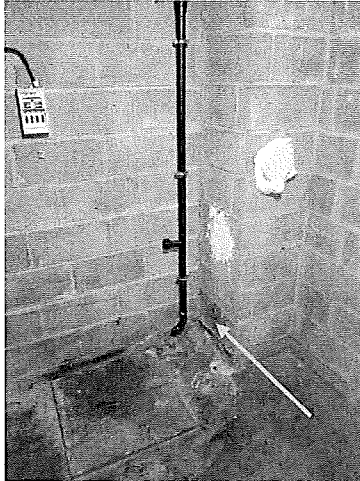
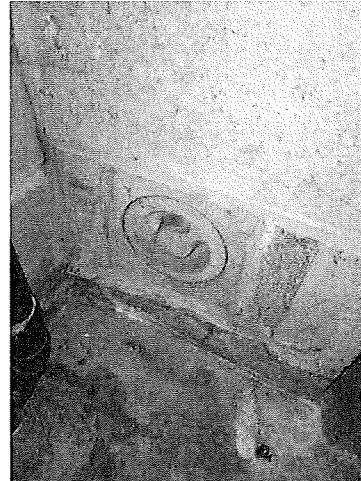
Fiche 10: Roetluikje voormalige stookplaats

Geen asbest

#	Type	Referentie	Resultaat
10.1	Puntmonster	20191168-32-15 -4/003	Geen asbest

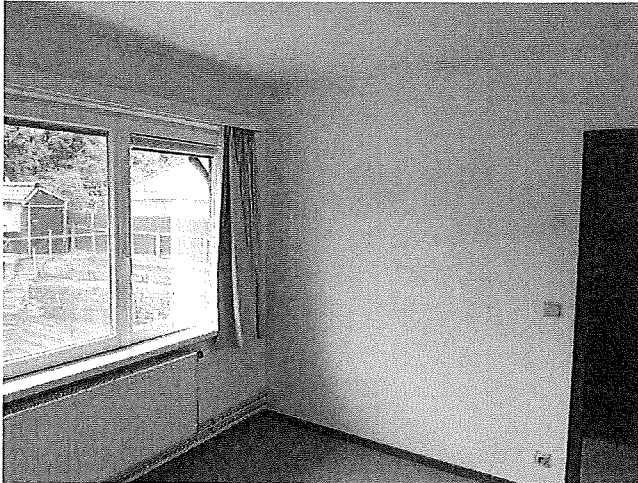
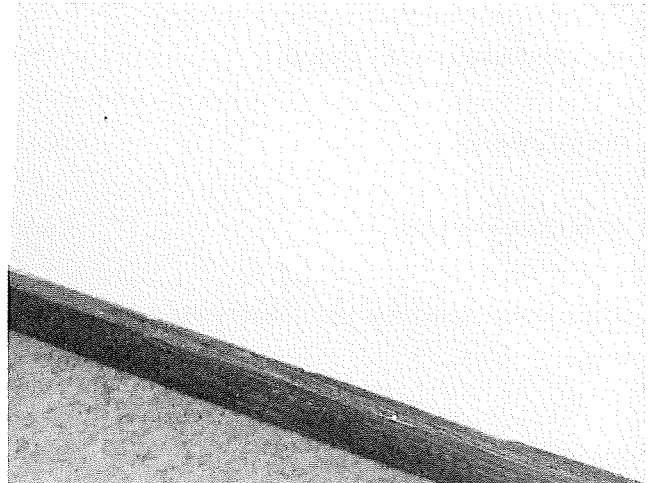
Fiche 11: Pleisterwerk wanden

Geen asbest

#	Type	Referentie	Resultaat
11.1	Mengmonster	20191168-32-15-4/005	Geen asbest

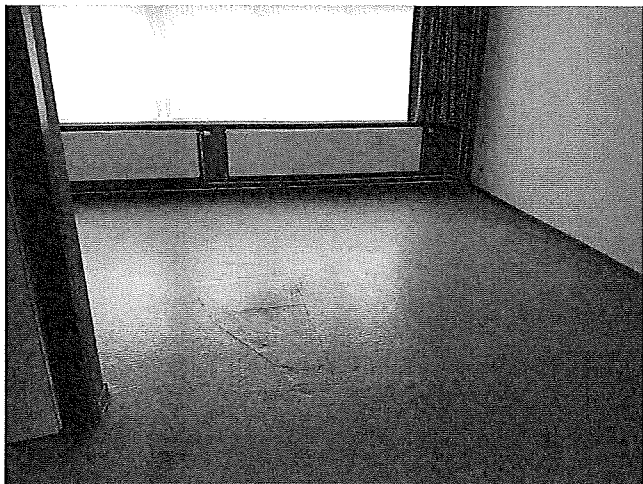
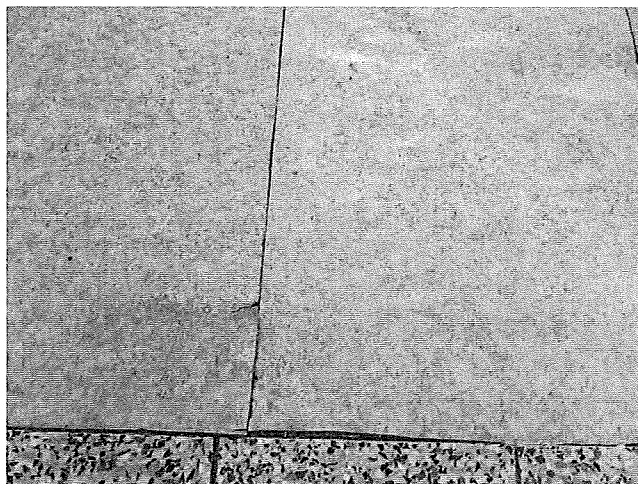
Fiche 12: Vinyl vloerzeil

Geen asbest

#	Type	Referentie	Resultaat
12.1	Puntmonster	20191168-32-15 -4/004	Geen asbest

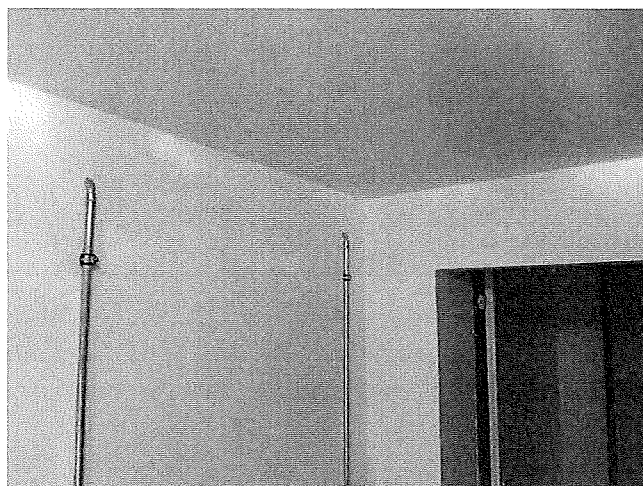
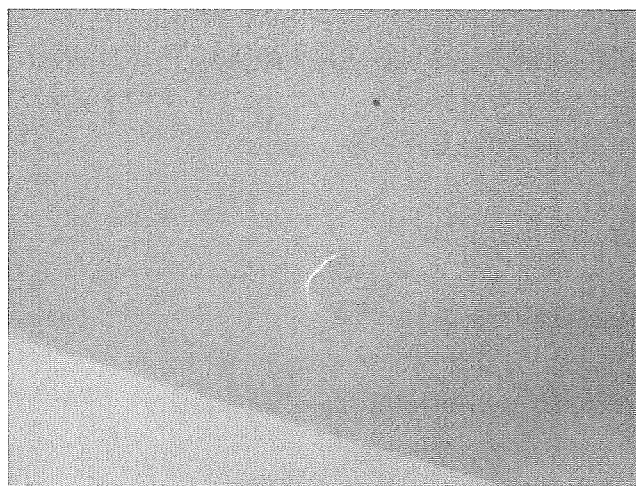
Fiche 13: Pleisterwerk plafonds

Geen asbest

#	Type	Referentie	Resultaat
13.1	Mengmonster	20191168-32-15-4/006	Geen asbest
