Asbestinventarisatetest

23039A0335/00N003

Attestnummer : 20231017-000435.000

Uitgegeven op : 17.10.2023

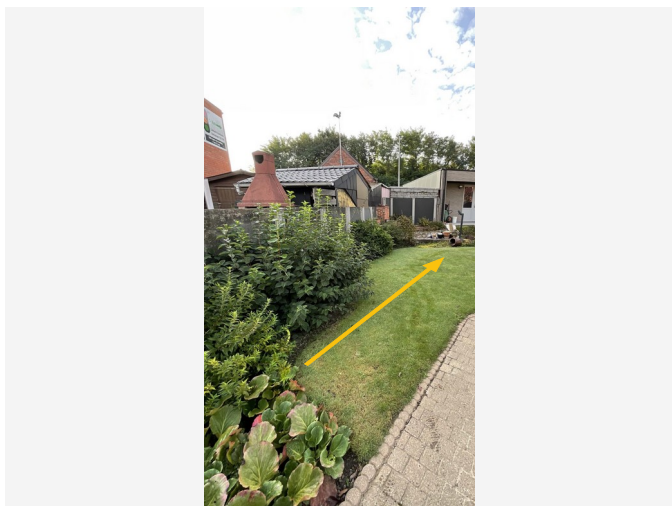
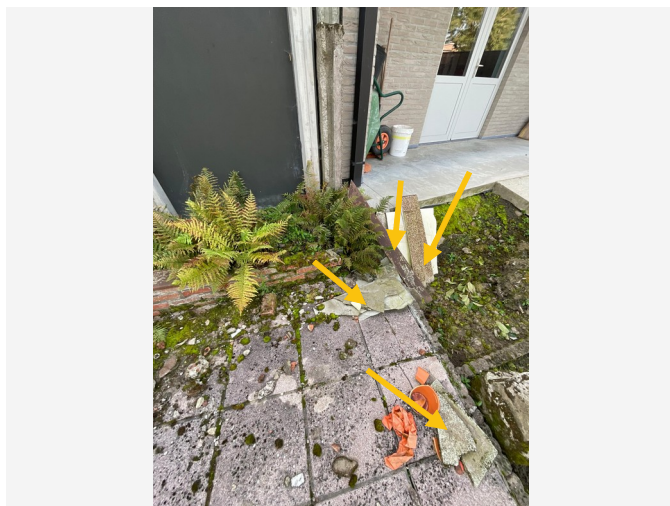
Beschrijving	PLAATMATERIAAL (ACHTERTUIN)
Type afvalstof	Betreft stock-voorraad of gedemonteerde asbestmaterialen
Aanwezige resten	Resten van aanwezige materialen bevinden zich achteraan in de tuin, nabij de scheidingswand met de burens.
Omgeving	Buiten
Primaire drager	Bodem
Asbestmaterialen	<ul style="list-style-type: none">• Dak- en gevelbekleding - Plaat• Plaat, paneel, tablet - Geëmailleerd, type Glasal• Plaat, paneel, tablet - Type Menuiserite
Bindmiddel van asbestmateriaal	Cement
Gebondenheid op basis van bindmiddel	Hecht
Hoeveelheid (gewicht - aantal)	<ul style="list-style-type: none">• 10,00 kg - 1 stuk
Totaal gewicht	10,00 kg
Eenvoudig bereikbaar	Ja
Identificatiemethode	Vaststelling met bewijsdocument, zonder monsternamen
Opmerking	Het gewicht van het zichtbare afval is bij benadering.

Dringend verwijderen

- Verwijder het asbestafval.

- Eenvoudige handelingen: mag via doe-het-zelf of door werknemer(s) met opleidingsattest eenvoudige handelingen
Toepassing voorzichtig verwijderen met kennis van zaken, rekening houdende met veiligheid, milieu en persoonlijke beschermingsmateriaal. Asbesttoepassing onder volledig gesloten verpakking afvoeren naar het containerpark met Asbestklever.

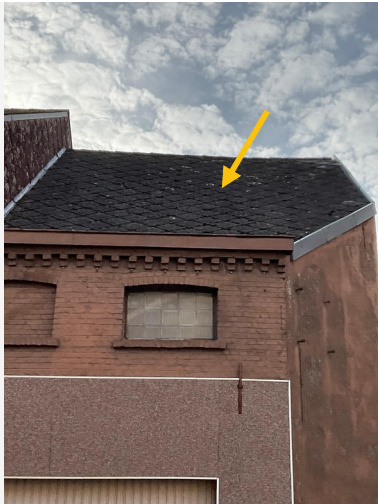
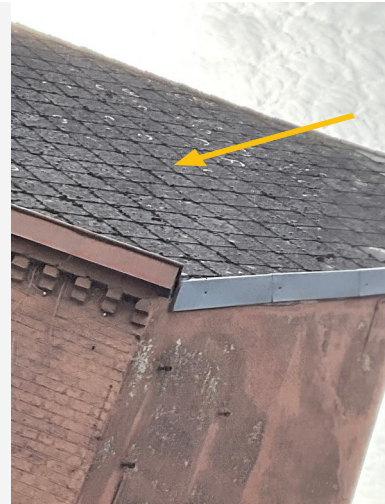
Eindbeoordeling materiaalrisico	Verhoogd materiaalrisico en/of verhoogde kans op vezelvrijgave
---------------------------------	--

Gebondenheid	Categorie 1: hechtgebonden in oorsprong
Asbestsoort (vezeltype)	Crocidoliet aanwezig
Asbestconcentratie	Laag (< 50%)
Afschermingsgraad van het gehele materiaal	Geheel of deels vrij aan de buitenlucht
Toestand van het materiaal	Matig beschadigd, matig verweerd

Beschrijving	DAKLEIEN (WONING)
Omgeving	Buiten
Primaire drager	Schuin dak
Asbestmateriaal	Dak- en gevelbekleding - Lei, shingle
Bindmiddel van asbestmateriaal	Cement
Gebondenheid op basis van bindmiddel	Hecht
Hoeveelheid (oppervlakte - aantal)	<ul style="list-style-type: none">60,00 m² - 1 stuk
Totale oppervlakte	60,00 m ²
Eenvoudig bereikbaar	Ja
Bevestigingswijze	<ul style="list-style-type: none">Genageld, geniet
Identificatiemethode	Vaststelling zonder monsternamen

Destructieve handeling voor identificatie	Nee
Opmerking	We spreken hier overduidelijk over asbestgebonden dakleien.

Verwijderen

- Verwijder dit asbestmateriaal zo snel mogelijk. Volg de toestand goed op.

- Eenvoudige handelingen: enkel door erkend asbestverwijderaars
Gezien de oppervlakte van het asbestgebonden dak, dient deze door een deskundige verwijderd te worden.

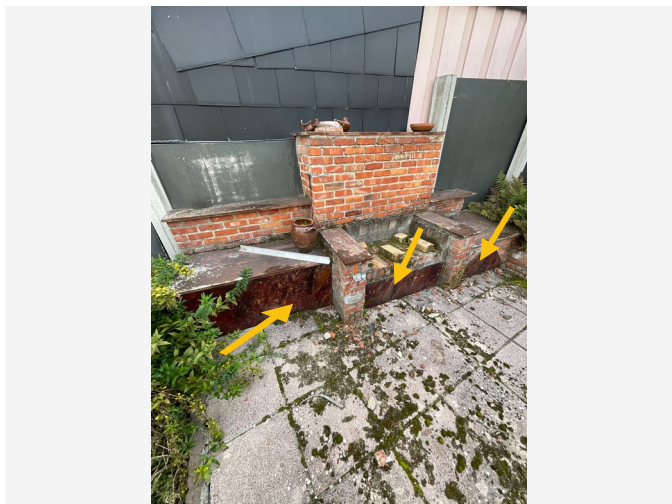
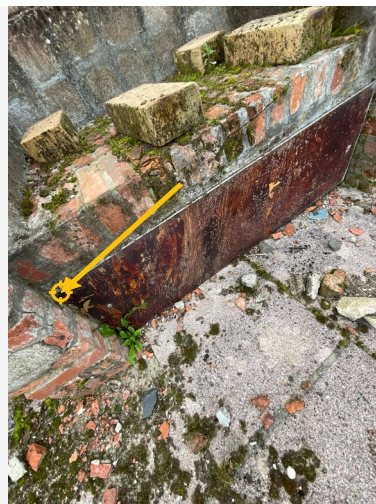
Eindbeoordeling materiaalrisico	Verhoogd materiaalrisico en/of verhoogde kans op vezelvrijgave
---------------------------------	--

Gebondenheid	Categorie 1: hechtgebonden in oorsprong
Asbestsoort (vezeltype)	Alleen chrysotiel
Asbestconcentratie	Laag (< 50%)
Afschermingsgraad van het gehele materiaal	Geheel of deels vrij aan de buitenlucht
Toestand van het materiaal	Matig beschadigd, matig verweerd

#	Type	Referentie	Resultaat
3.1	Puntmonster	MM07	Chrysotiel

Beschrijving	VLOERTEGEL (ACHTERTUIN)
Omgeving	Buiten
Primaire drager	Afboording, omheining...
Asbestmateriaal	Plaat, paneel, tablet - Geëmailleerd, type Glasal
Bindmiddel van asbestmateriaal	Cement
Gebondenheid op basis van bindmiddel	Hecht

Verwijderen

- Zorg voor een veilig beheer. Vermijd het beschadigen van het asbestmateriaal. Controleer de toestand jaarlijks op wijzigingen.
- Verwijder dit asbestmateriaal zo snel mogelijk. Volg de toestand goed op.

- Eenvoudige handelingen: mag via doe-het-zelf of door werknemer(s) met opleidingsattest eenvoudige handelingen
Toepassing voorzichtig verwijderen met kennis van zaken, rekening houdende met veiligheid, milieu en persoonlijke beschermingsmateriaal. Asbesttoepassing onder volledig gesloten verpakking afvoeren naar het containerpark met Asbestklever.

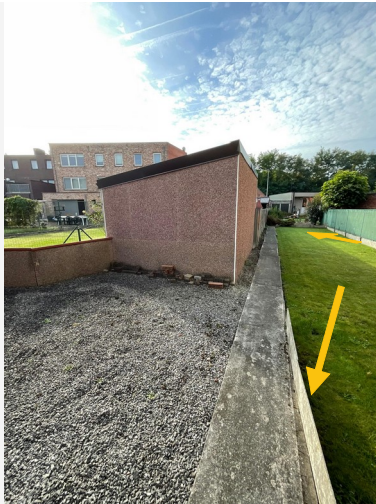
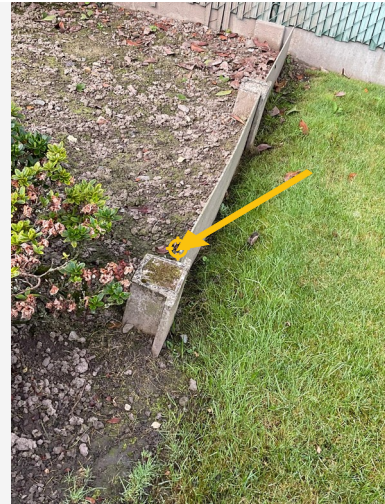
Eindbeoordeling materiaalrisico	Verhoogd materiaalrisico en/of verhoogde kans op vezelvrijgave
---------------------------------	--

Gebondenheid	Categorie 1: hechtgebonden in oorsprong
Asbestsoort (vezeltype)	Alleen chrysotiel
Asbestconcentratie	Laag (< 50%)
Afschermingsgraad van het gehele materiaal	Geheel of deels vrij aan de buitenlucht
Toestand van het materiaal	Matig beschadigd, matig verweerd

#	Type	Referentie	Resultaat
4.1	Puntmonster	MM04	Chrysotiel

Beschrijving	PLAATMATERIAAL (TUINBORDERS)
Omgeving	Buiten
Primaire drager	Afboording, omheining...
Asbestmateriaal	Plaat, paneel, tablet - Type Menuiserite
Bindmiddel van asbestmateriaal	Cement
Gebondenheid op basis van bindmiddel	Hecht
Hoeveelheid (oppervlakte - dikte - aantal)	• 9,00 m ² - 1,00 cm - 1 stuk

Totaal volume	0,09 m ³
Eenvoudig bereikbaar	Ja
Bevestigingswijze	<ul style="list-style-type: none">• Los (al dan niet bedekt)
Identificatiemethode	Vaststelling met monstername
Destructieve handeling voor identificatie	Nee
Opmerking	De platen bevinden zich langsheen het tuinpad en de beplanting. (De opgegeven oppervlakte, van de zichtbare borders, is bij benadering..)

Verwijderen

- Zorg voor een veilig beheer. Vermijd het beschadigen van het asbestmateriaal. Controleer de toestand jaarlijks op wijzigingen.
- Verwijder dit asbestmateriaal zo snel mogelijk. Volg de toestand goed op.

- Eenvoudige handelingen: mag via doe-het-zelf of door werknemer(s) met opleidingsattest eenvoudige handelingen
Toepassing voorzichtig verwijderen met kennis van zaken, rekening houdende met veiligheid, milieu en persoonlijke beschermingsmateriaal. Asbesttoepassing onder volledig gesloten verpakking afvoeren naar het containerpark met Asbestklever.

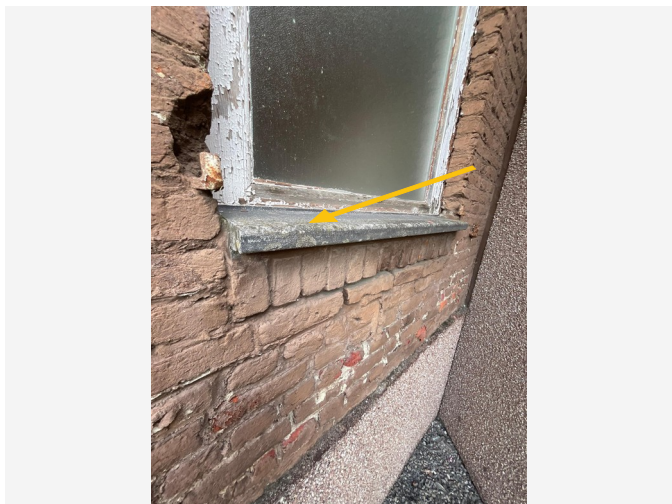
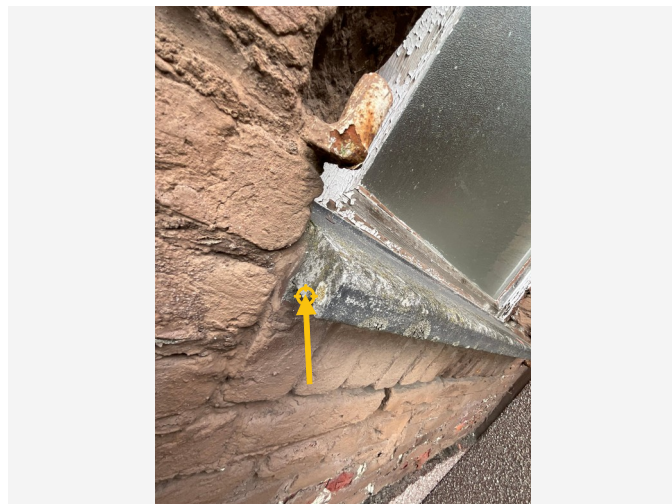
Eindbeoordeling materiaalrisico	Verhoogd materiaalrisico en/of verhoogde kans op vezelvrijgave
---------------------------------	--

Gebondenheid	Categorie 1: hechtgebonden in oorsprong
Asbestsoort (vezeltype)	Alleen chrysotiel
Asbestconcentratie	Laag (< 50%)
Afschermingsgraad van het gehele materiaal	Geheel of deels vrij aan de buitenlucht
Toestand van het materiaal	Matig beschadigd, matig verweerd

#	Type	Referentie	Resultaat
5.1	Puntmonster	MM08	Chrysotiel

Beschrijving	VENSTERTABLET (RAAM - ACHTERGEVEL)
Omgeving	Buiten
Primaire drager	Wandopening verticaal (raam, deur, ...)
Asbestmateriaal	Plaat, paneel, tablet - Type Massal
Bindmiddel van asbestmateriaal	Cement
Gebondenheid op basis van bindmiddel	Hecht
Hoeveelheid (oppervlakte - dikte - aantal)	• 0,20 m ² - 1,00 cm - 1 stuk

Totaal volume	0,002 m ³
Eenvoudig bereikbaar	Ja
Bevestigingswijze	<ul style="list-style-type: none">• Verlijmd, ingegoten, versmeerd
Identificatiemethode	Vaststelling met monstername
Destructieve handeling voor identificatie	Nee

Verwijderen

- Zorg voor een veilig beheer. Vermijd het beschadigen van het asbestmateriaal. Controleer de toestand jaarlijks op wijzigingen.
- Verwijder dit asbestmateriaal zo snel mogelijk. Volg de toestand goed op.

- Eenvoudige handelingen: mag via doe-het-zelf of door werknemer(s) met opleidingsattest eenvoudige handelingen
Toepassing voorzichtig verwijderen met kennis van zaken, rekening houdende met veiligheid, milieu en persoonlijke beschermingsmateriaal. Asbesttoepassing onder volledig gesloten verpakking afvoeren naar het containerpark met Asbestklever.

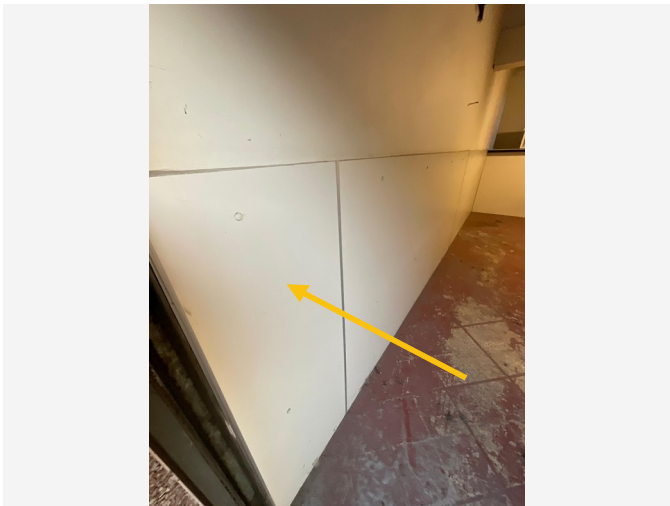
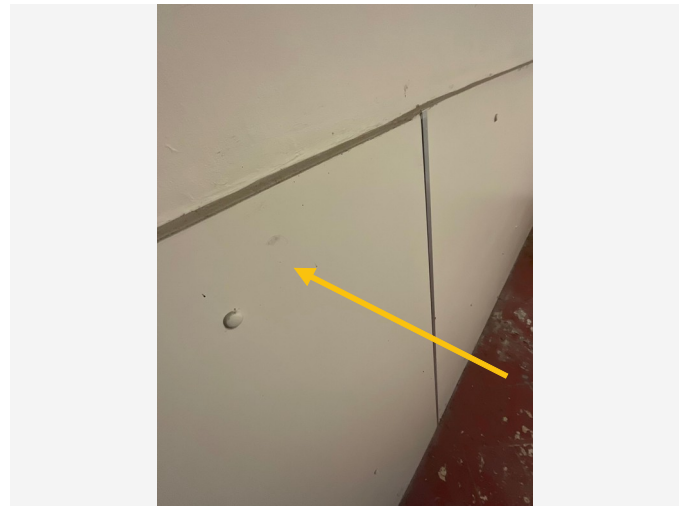
Eindbeoordeling materiaalrisico	Verhoogd materiaalrisico en/of verhoogde kans op vezelvrijgave
---------------------------------	--

Gebondenheid	Categorie 1: hechtgebonden in oorsprong
Asbestsoort (vezeltype)	Crocidoliet aanwezig
Asbestconcentratie	Laag (< 50%)
Afschermingsgraad van het gehele materiaal	Geheel of deels (ook) vrij aan de binnenlucht
Toestand van het materiaal	Licht beschadigd, licht verweerd. Intact materiaal type Pical – asbestboard of categorie III 'gebondenheid'

Beschrijving	PLAATMATERIAAL (GLV)
Omgeving	Grenst aan binnen- en buitenlucht
Primaire drager	Binnenwand
Asbestmateriaal	Plaat, paneel, tablet - Geëmailleerd, type Glasal
Bindmiddel van asbestmateriaal	Cement
Gebondenheid op basis van bindmiddel	Hecht
Hoeveelheid (oppervlakte - dikte - aantal)	• 15,00 m ² - 1,00 cm - 1 stuk
Totaal volume	0,15 m ³

Eenvoudig bereikbaar	Ja
Bevestigingswijze	<ul style="list-style-type: none">• Geschroefd
Identificatiemethode	Vaststelling zonder monstername
Destructieve handeling voor identificatie	Nee
Opmerking	Gezien het bouwjaar van deze woning, is het plaatmateriaal dat zich in de garage en voormalige leefruimte bevindt, hoogstwaarschijnlijk van het type Glasal.

Verwijderen

- Zorg voor een veilig beheer. Vermijd het beschadigen van het asbestmateriaal. Controleer de toestand jaarlijks op wijzigingen.

- Eenvoudige handelingen: mag via doe-het-zelf of door werknemer(s) met opleidingsattest eenvoudige handelingen
Wanneer het plaatmateriaal vervangen zou worden is staalafname zeker en vast aangewezen.

Op die manier kan er bepaald worden welke) vezeltype(s) er verwerkt zijn in het plaatmateriaal (type Glasal).

Toepassing voorzichtig op een veilige en milieuvriendelijke wijze verwijderen, onder volledig, gesloten verpakking + afvoeren naar het containerpark met Asbestklever.

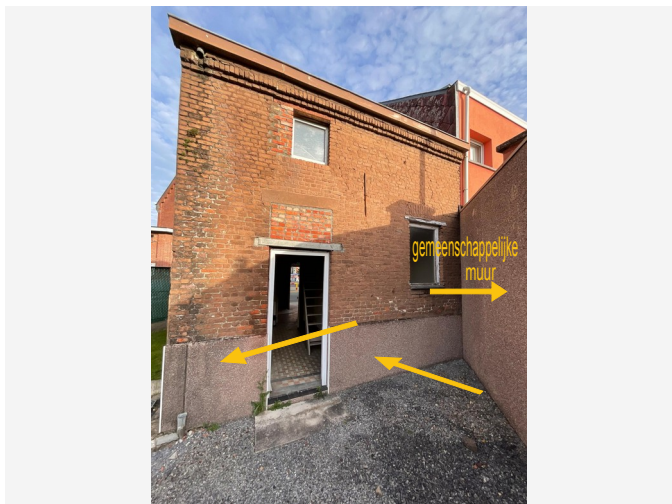
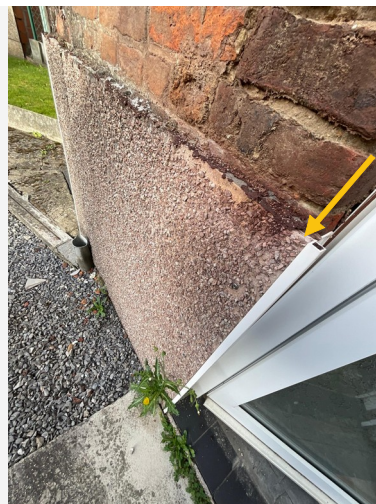
Eindbeoordeling materiaalrisico	Verhoogd materiaalrisico en/of verhoogde kans op vezelvrijgave
---------------------------------	--

Gebondenheid	Categorie 1: hechtgebonden in oorsprong
Asbestsoort (vezeltype)	Alleen chrysotiel
Asbestconcentratie	Laag (< 50%)
Afschermingsgraad van het gehele materiaal	Geheel of deels vrij aan de buitenlucht
Toestand van het materiaal	Matig beschadigd, matig verweerd

#	Type	Referentie	Resultaat
7.1	Puntmonster	MM09	Chrysotiel

Beschrijving	GEVELPLATEN (WONING)
Omgeving	Buiten
Primaire drager	Wand buitenschil
Asbestmateriaal	Plaat, paneel, tablet - Type Menuiserite
Bindmiddel van asbestmateriaal	Cement
Gebondenheid op basis van bindmiddel	Hecht

Hoeveelheid (oppervlakte - dikte - aantal)	<ul style="list-style-type: none"> • 10,00 m² - 2,00 cm - 1 stuk • 8,00 m² - 2,00 cm - 1 stuk
Totaal volume	0,36 m ³
Eenvoudig bereikbaar	Ja
Bevestigingswijze	<ul style="list-style-type: none"> • Geschroefd
Identificatiemethode	Vaststelling met monstername
Destructieve handeling voor identificatie	Nee
Opmerking	<p>De opgegeven oppervlakte van de gevelplaten is bij benadering.</p> <p>Er bevinden zich tevens gevelplaten op de gemeenschappelijke (scheidings)muur die grens aan de woning.</p>

Verwijderen

- Zorg voor een veilig beheer. Vermijd het beschadigen van het asbestmateriaal. Controleer de toestand jaarlijks op wijzigingen.
- Verwijder dit asbestmateriaal zo snel mogelijk. Volg de toestand goed op.

- Eenvoudige handelingen: mag via doe-het-zelf of door werknemer(s) met opleidingsattest eenvoudige handelingen
Toepassing voorzichtig verwijderen met kennis van zaken, rekening houdende met veiligheid, milieu en persoonlijke beschermingsmateriaal. Asbesttoepassing onder volledig gesloten verpakking afvoeren naar het containerpark met Asbestklever.

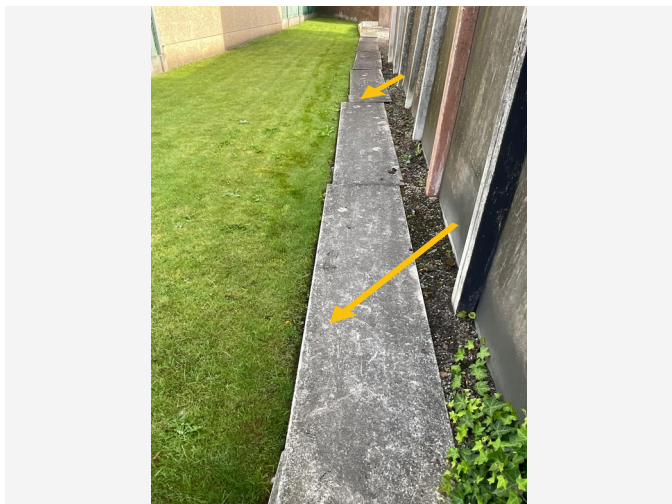
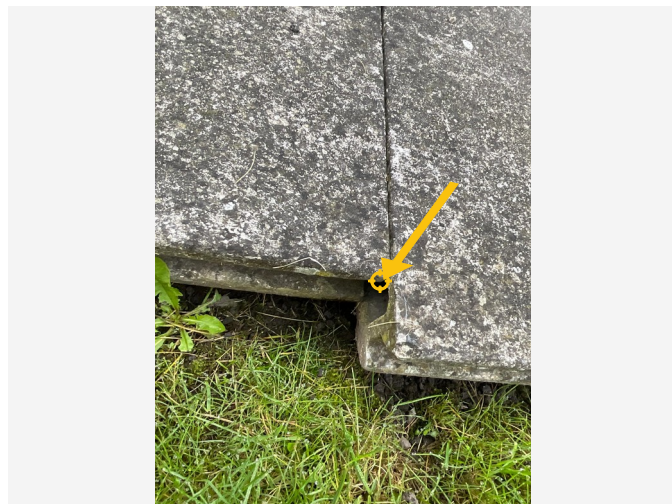
Beschrijving	ASBESTCEMENTPLATEN (TUINPAD)
Omgeving	Buiten
Primaire drager	BODEM - GAZON
Asbestmateriaal	Plaat, paneel, tablet - Hol
Bindmiddel van asbestmateriaal	Cement
Gebondenheid op basis van bindmiddel	Hecht
Hoeveelheid (oppervlakte - dikte - aantal)	• 12,00 m ² - 2,00 cm - 1 stuk

Totaal volume	0,24 m ³
Eenvoudig bereikbaar	Ja
Bevestigingswijze	<ul style="list-style-type: none">• Los (al dan niet bedekt)
Identificatiemethode	Vaststelling met monstername
Destructieve handeling voor identificatie	Nee
Opmerking	De opgegeven oppervlakte van het AC- tuinpad, is bij benadering.

Verwijderen

- Zorg voor een veilig beheer. Vermijd het beschadigen van het asbestmateriaal. Controleer de toestand jaarlijks op wijzigingen.
- Verwijder dit asbestmateriaal zo snel mogelijk. Volg de toestand goed op.

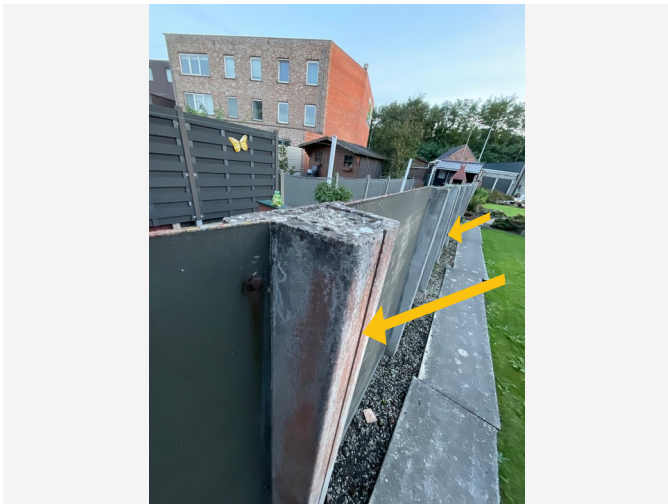
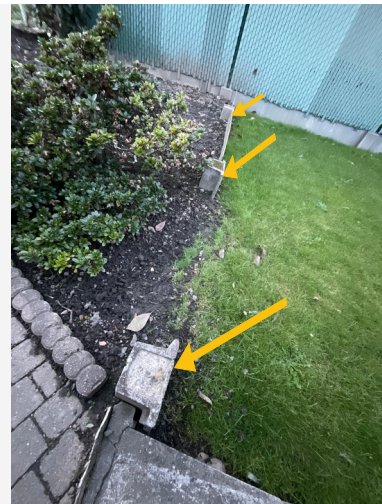
Beschrijving	TUINPALEN (ACHTERTUIN)
Omgeving	Buiten
Primaire drager	Afboording, omheining...
Asbestmateriaal	Buis, koker, leiding, pijp, doorvoer
Bindmiddel van asbestmateriaal	Cement
Gebondenheid op basis van bindmiddel	Hecht
Hoeveelheid (lengte - omtrek - dikte - aantal)	• 1,50 m - 40,00 cm - 2,00 cm - 26 stuks
Totaal volume	0,312 m ³

Eenvoudig bereikbaar	Ja
Bevestigingswijze	<ul style="list-style-type: none">• Geklemd• Onbekend
Identificatiemethode	Vaststelling zonder monstername
Destructieve handeling voor identificatie	Nee
Opmerking	De tuinpalen (van de omheining) bestaan tevens uit asbestcement zoals het tuinpad.

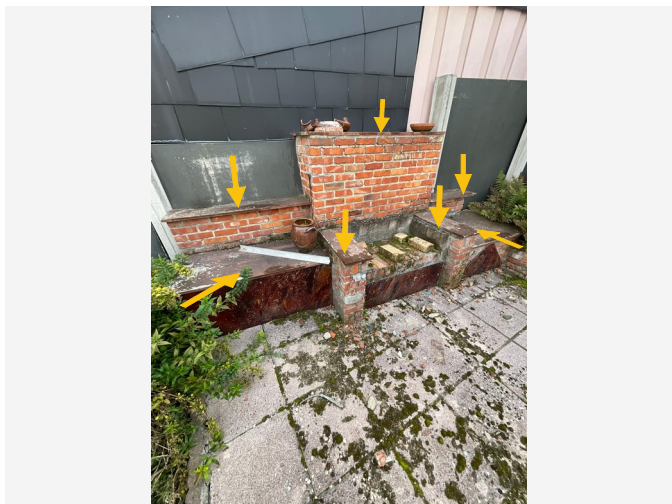
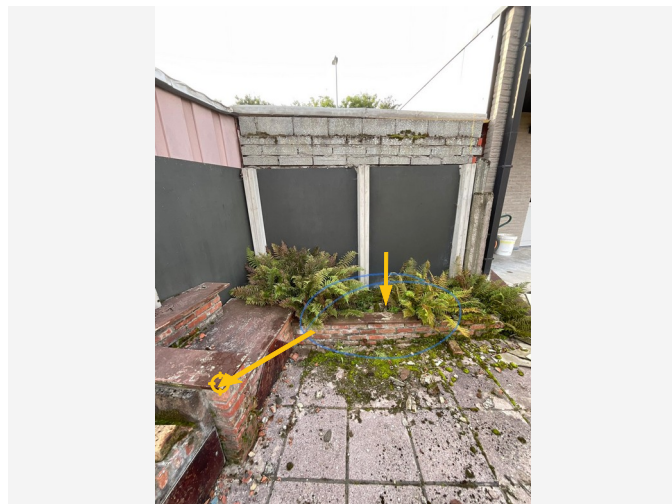
Beschrijving	DEKSTENEN (ACHTERTUIN)
Omgeving	Buiten
Primaire drager	Wand vrijstaand (scheidingsmuur, ...)
Asbestmateriaal	Deksteen, muurkap - Vol
Bindmiddel van asbestmateriaal	Cement
Gebondenheid op basis van bindmiddel	Hecht
Hoeveelheid (oppervlakte - dikte - aantal)	• 0,50 m ² - 2,00 cm - 8 stuks

Totaal volume	0,08 m ³
Eenvoudig bereikbaar	Ja
Bevestigingswijze	<ul style="list-style-type: none">• Los (al dan niet bedekt)• Geklemd
Identificatiemethode	Vaststelling met monstername
Destructieve handeling voor identificatie	Nee
Opmerking	De opgegeven oppervlakte van de dekstenen is bij benadering.

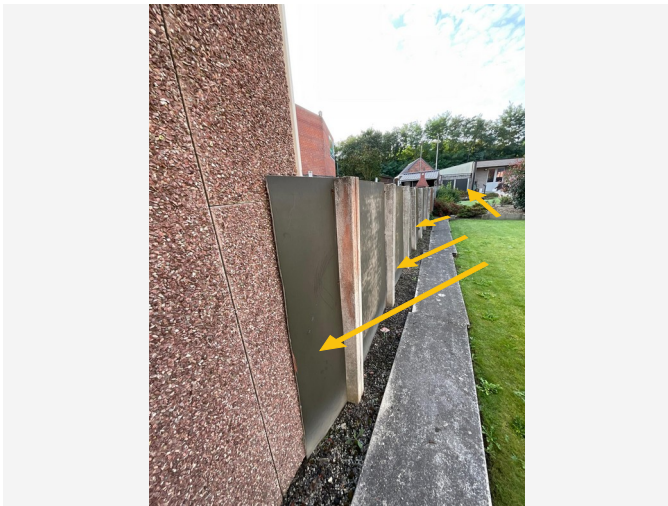
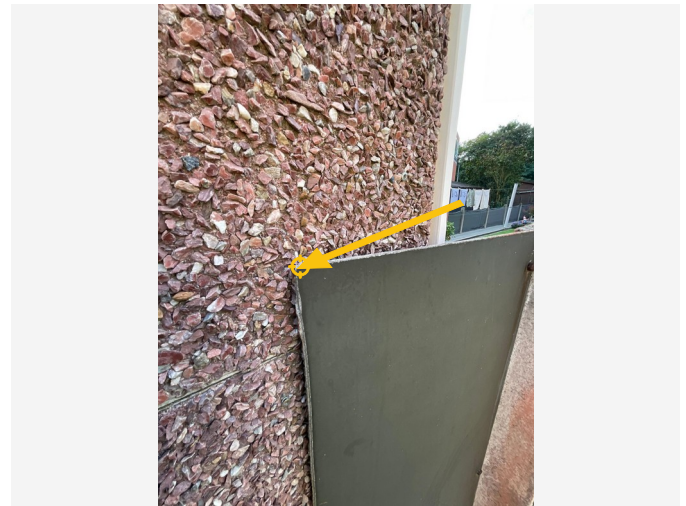
Beschrijving	PLAATMATERIAAL (OMHEINING)
Omgeving	Buiten
Primaire drager	Afboording, omheining..
Asbestmateriaal	Plaat, paneel, tablet - Geëmailleerd, type Glasal
Bindmiddel van asbestmateriaal	Cement
Gebondenheid op basis van bindmiddel	Hecht

Hoeveelheid (oppervlakte - dikte - aantal)	<ul style="list-style-type: none">• 36,00 m² - 1,00 cm - 1 stuk
Totaal volume	0,36 m ³
Eenvoudig bereikbaar	Ja
Bevestigingswijze	<ul style="list-style-type: none">• Geschroefd
Identificatiemethode	Vaststelling met monstername
Destructieve handeling voor identificatie	Nee
Opmerking	De opgegeven oppervlakte van de tuinafsluiting is bij benadering.

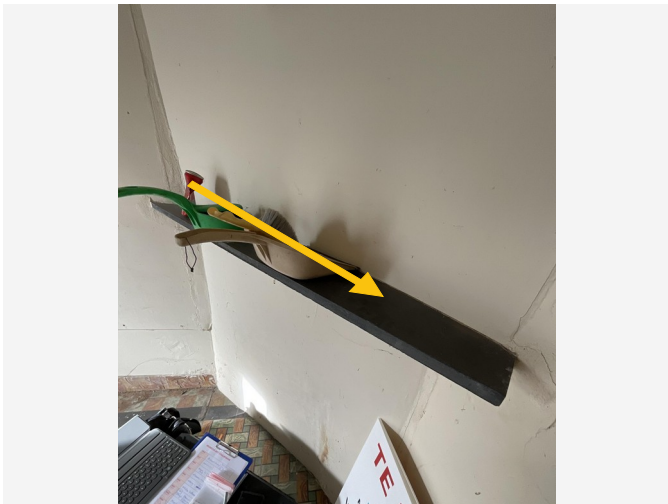
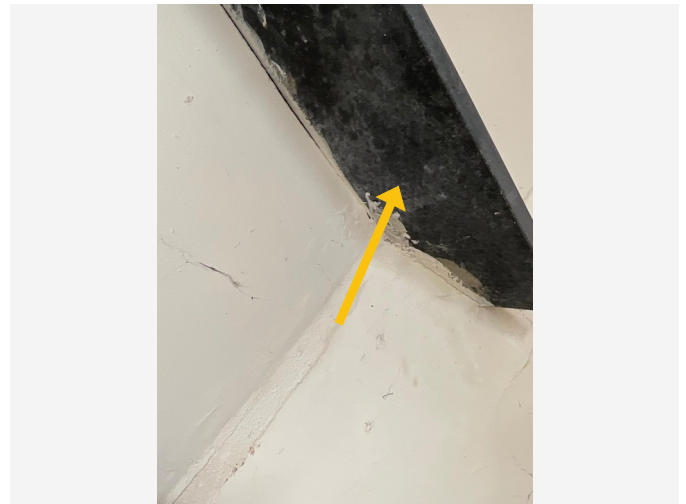
Beschrijving	VENSTERTABLET (KEUKEN)
Omgeving	Binnen
Primaire drager	Wand vrijstaand (scheidingsmuur, ...)
Asbestmateriaal	Plaat, paneel, tablet - Type Massal
Bindmiddel van asbestmateriaal	Cement
Gebondenheid op basis van bindmiddel	Hecht
Hoeveelheid (oppervlakte - dikte - aantal)	• 0,50 m ² - 2,00 cm - 1 stuk
Totaal volume	0,01 m ³
Eenvoudig bereikbaar	Ja
Bevestigingswijze	• Geklemd • Onbekend

Identificatiemethode	Vaststelling zonder monstername
Destructieve handeling voor identificatie	Nee
Opmerking	Rekening houdende met het bouwjaar van deze woning én de structuur van de venstertabletten (type Massal) is de kans reëel dat deze asbesthoudend zijn. Gezien de intactheid van deze vensterplaten en we niet destructief te werk gaan, is staalafname niet mogelijk.

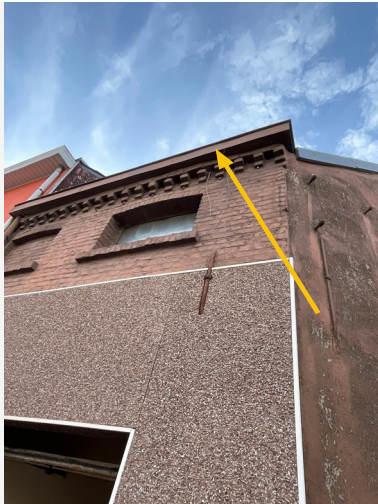
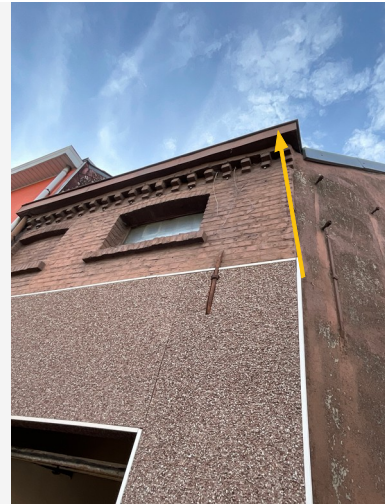
Bevestigingswijze	<ul style="list-style-type: none">• Geschroefd
Identificatiemethode	Vaststelling zonder monstername
Destructieve handeling voor identificatie	Nee
Opmerking	Rekening houdende met het visueel waarneembare, de structuur en het bouwjaar, spreken we hier hoogstwaarschijnlijk over boeiborden van het type Glasal. Gezien de hoogte (+ 3,5m) is staalafname niet mogelijk.

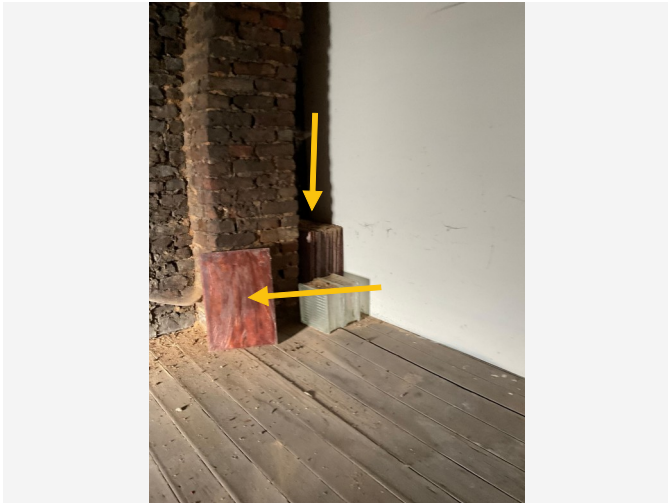
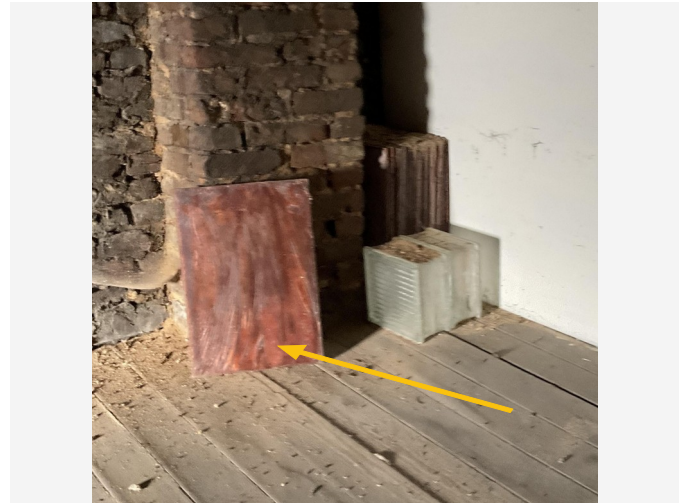
De opgegeven oppervlakte van de aanwezige voorraad (in de zolderruimte) is bij benadering.

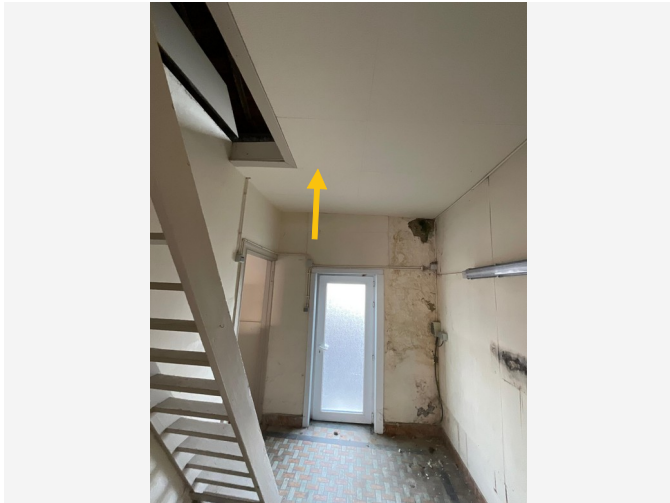
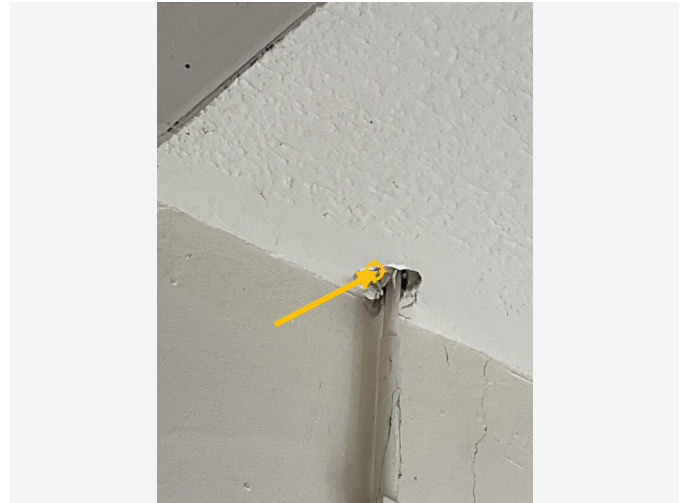
Beschrijving	PLAFONDPLATEN (WONING)
Omgeving	Binnen
Primaire drager	Plafond
Bindmiddel van materiaal	Karton - papier - viltachtig

Gebondenheid op basis van bindmiddel	Niet-hechtgebonden
Hoeveelheid (gewicht - aantal)	• 12,00 kg - 1 stuk
Totaal gewicht	12,00 kg
Identificatiemethode	Vaststelling met monstername
Destructieve handeling voor identificatie	Nee

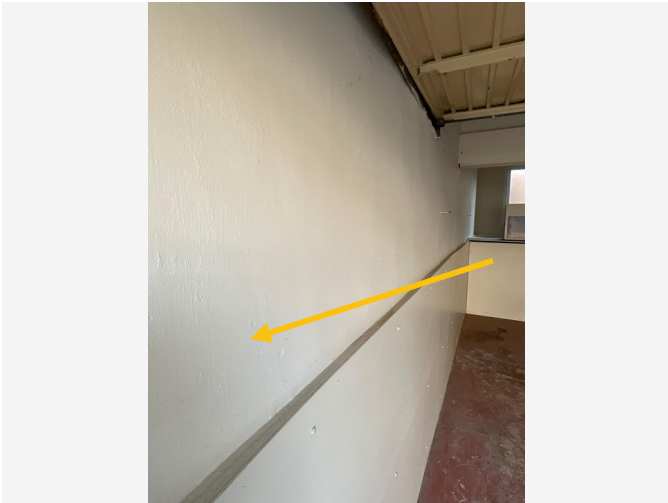
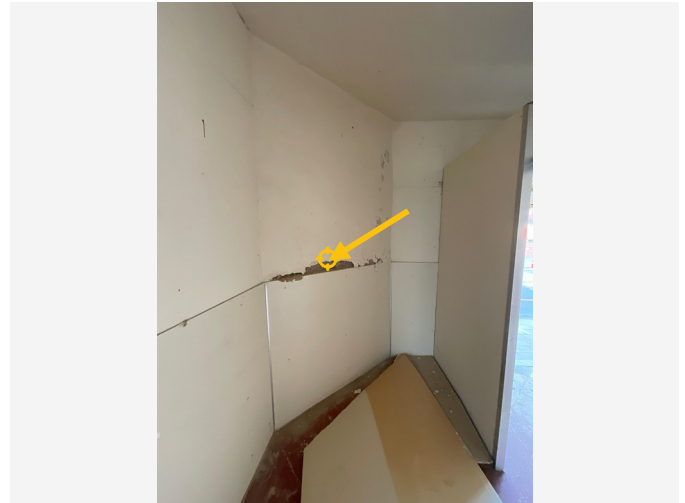
Beschrijving	PLEISTERWERK (MUREN)
Omgeving	Binnen
Primaire drager	Binnenwand
Bindmiddel van materiaal	Gips - kalk

Gebondenheid op basis van bindmiddel	Niet-hechtgebonden
Hoeveelheid (oppervlakte - dikte - aantal)	• 75,00 m ² - 0,50 cm - 1 stuk
Totaal volume	0,375 m ³
Identificatiemethode	Vaststelling met monstername
Destructieve handeling voor identificatie	Nee
