Asbestinventarisatetest

Spiltstraat 272, 1980 Zemst

Attestnummer : 20240704-000427.000

Uitgegeven op : 04.07.2024

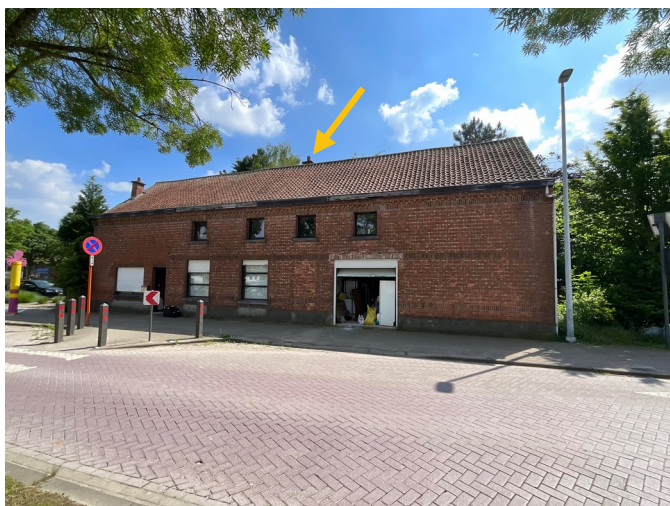
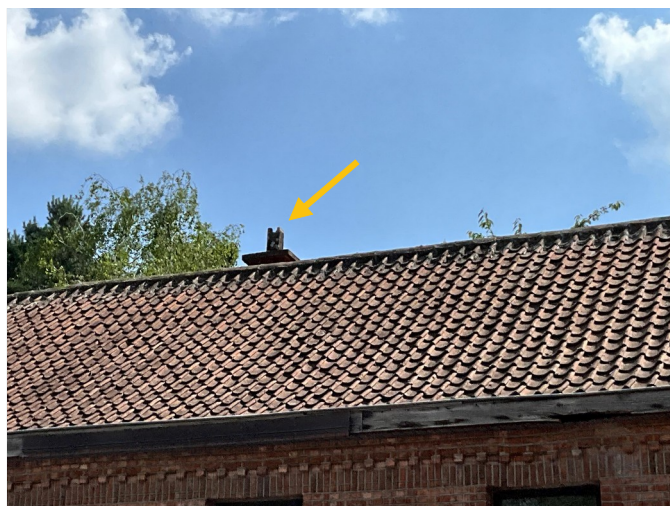
Het asbestmateriaal valt onder de mijlpaal van 2034.

Dringend verwijderen

Eindbeoordeling materiaalrisico	Hoog materiaalrisico en/of hoge kans op vezelvrijgave
---------------------------------	---

Gebondenheid	Categorie 1: hechtgebonden in oorsprong
Asbestsoort (vezeltype)	Crocidoliet aanwezig
Asbestconcentratie	Laag (< 50%)
Afschermingsgraad van het gehele materiaal	Geheel of deels vrij aan de buitenlucht
Toestand van het materiaal	Zwaar beschadigd, zwaar verweerd

Beschrijving	Rookgasafvoer
Omgeving	Buiten
Primaire drager	HVAC infrastructuur en uitrusting
Asbestmateriaal	Rookgaskanaal
Bindmiddel van asbestmateriaal	Cement
Gebondenheid op basis van bindmiddel	Hecht
Hoeveelheid (lengte - omtrek - dikte - aantal)	<ul style="list-style-type: none">• 1,00 m - 50,00 cm - 1,00 cm - 1 stuk
Totaal volume	0,005 m ³
Eenvoudig bereikbaar	Nee <ul style="list-style-type: none">• Het asbestmateriaal is bedekt (uitgezonderd laag verf, coating, behang, kunststof, textiel) en het wegnemen van het bedekkende materiaal kan niet zonder het bedekkende materiaal te beschadigen.
Bevestigingswijze	<ul style="list-style-type: none">• Geklemd• Verlijmd, ingegoten, versmeerd
Identificatiemethode	Vaststelling zonder monsternamen
Destructieve handeling voor identificatie	Nee

- Zorg voor een veilig beheer en verwijder dit asbestmateriaal wanneer het bij werken eenvoudig bereikbaar wordt. Controleer de toestand jaarlijks op wijzigingen.

- Eenvoudige handelingen: enkel door erkend asbestverwijderaar
Gezien de aard van de toepassing is extra kennis en ervaring nodig bij de verwijdering.

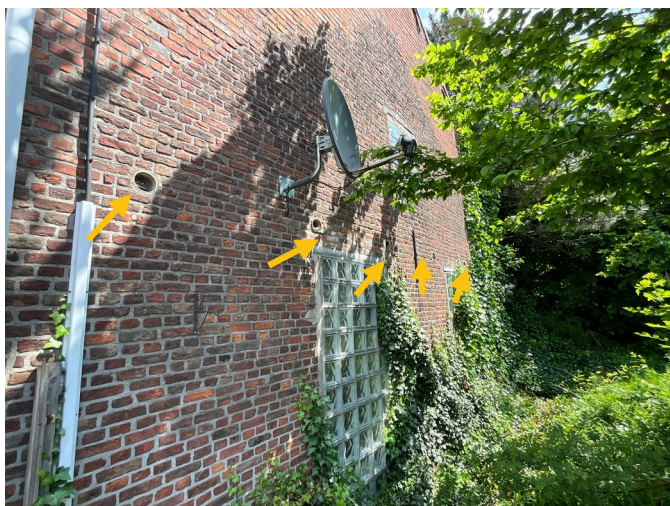
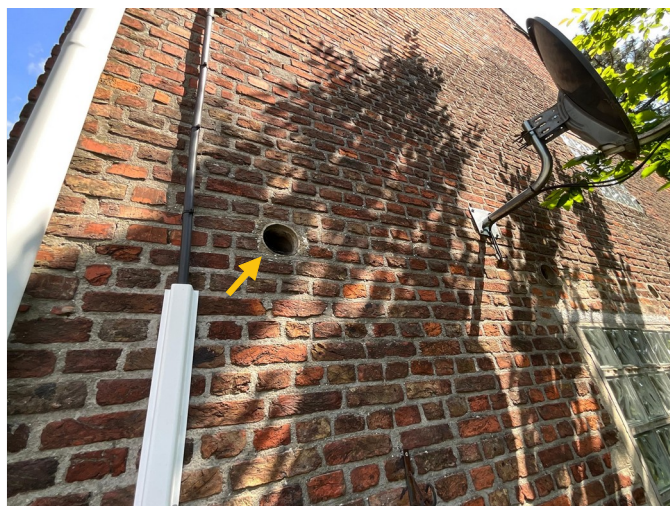
Het asbestmateriaal valt onder de mijlpaal van 2040.

Dringend maatregelen nemen

Eindbeoordeling materiaalrisico	Hoog materiaalrisico en/of hoge kans op vezelvrijgave
---------------------------------	---

Gebondenheid	Categorie 1: hechtgebonden in oorsprong
Asbestsoort (vezeltype)	Crocidoliet aanwezig
Asbestconcentratie	Laag (< 50%)
Afschermingsgraad van het gehele materiaal	Geheel of deels (ook) vrij aan binnenluchtstromen
Toestand van het materiaal	Matig beschadigd, matig verweerd

Beschrijving	Verluchting Garage
Omgeving	Grenst aan binnen- en buitenlucht
Primaire drager	HVAC infrastructuur en uitrusting
Asbestmateriaal	Buis, koker, leiding, pijp, doorvoer
Bindmiddel van asbestmateriaal	Cement
Gebondenheid op basis van bindmiddel	Hecht
Hoeveelheid (lengte - omtrek - dikte - aantal)	<ul style="list-style-type: none">• 0,50 m - 40,00 cm - 1,00 cm - 5 stuks
Totaal volume	0,01 m ³
Eenvoudig bereikbaar	Nee <ul style="list-style-type: none">• Het asbestmateriaal is bedekt (uitgezonderd laag verf, coating, behang, kunststof, textiel) en het wegnemen van het bedekkende materiaal kan niet zonder het bedekkende materiaal te beschadigen.
Bevestigingswijze	<ul style="list-style-type: none">• Geklemd• Verlijmd, ingegoten, versmeerd
Identificatiemethode	Vaststelling zonder monsternamen
Destructieve handeling voor identificatie	Nee

- Scherm in afwachting van verwijdering het asbestmateriaal af van luchtstromingen en verstoring: bijvoorbeeld door het te verpakken, te fixeren, af te dekken, signalisatie - afbakening aan te brengen, ...
- Zorg voor een veilig beheer en verwijder dit asbestmateriaal wanneer het bij werken eenvoudig bereikbaar wordt. Controleer de toestand jaarlijks op wijzigingen.

- Eenvoudige handelingen: enkel door erkend asbestverwijderaar
Gezien de aard van de toepassing is extra kennis en ervaring nodig bij de verwijdering.

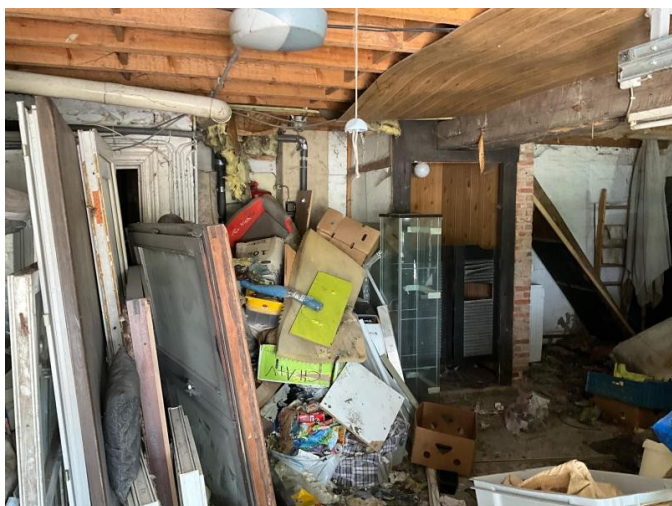
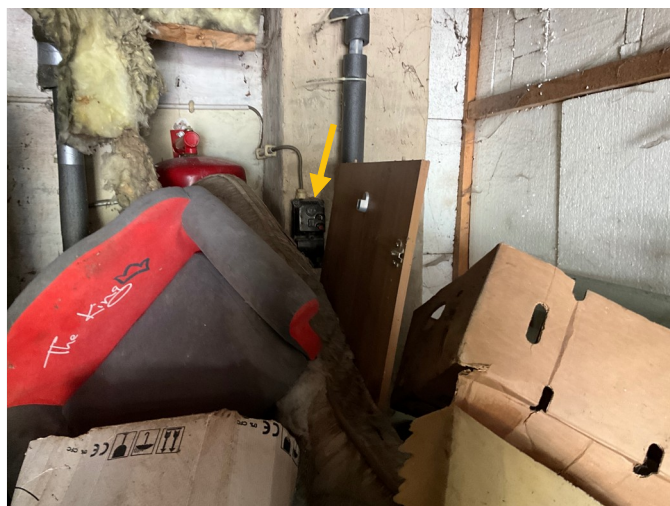
Het asbestmateriaal valt onder de mijlpaal van 2040.

Verwijderen

Eindbeoordeling materiaalrisico	Verhoogd materiaalrisico en/of verhoogde kans op vezelvrijgave
---------------------------------	--

Gebondenheid	Categorie 1: hechtgebonden in oorsprong
Asbestsoort (vezeltype)	Crocidoliet aanwezig
Asbestconcentratie	Laag (< 50%)
Afschermingsgraad van het gehele materiaal	Geheel of deels (ook) vrij aan de binnenlucht
Toestand van het materiaal	Licht beschadigd, licht verweerd. Intact materiaal type Pical – asbestboard of categorie III 'gebondenheid'

Beschrijving	Bakeliet - electra
Omgeving	Binnen
Primaire drager	Communicatie en elektrische infrastructuur en uitrusting
Asbestmateriaal	Plaat, paneel, tablet - Type Bakeliet
Bindmiddel van asbestmateriaal	Kunststof of -hars
Gebondenheid op basis van bindmiddel	Hecht
Hoeveelheid (oppervlakte - dikte - aantal)	• 11,00 m ² - 1,00 cm - 1 stuk
Totaal volume	0,11 m ³
Eenvoudig bereikbaar	Ja
Bevestigingswijze	• Geschroefd
Identificatiemethode	Vaststelling zonder monstername
Destructieve handeling voor identificatie	Nee

- Zorg voor een veilig beheer. Vermijd het beschadigen van het asbestmateriaal. Controleer de toestand jaarlijks op wijzigingen.

- Eenvoudige handelingen: mag via doe-het-zelf of door werknemer(s) met opleidingsattest eenvoudige handelingen
Zodra de toepassing buiten gebruik is met zorg verwijderen en afvoeren via containerpark.

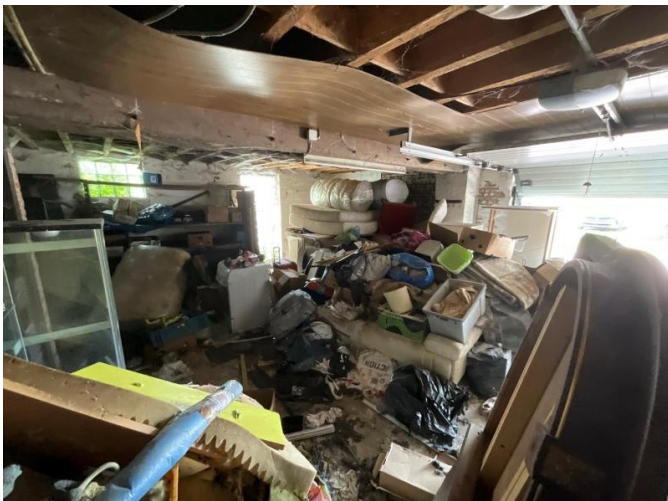
Fiche 4: Rommel + toestand gebouw - normale werkzaamheden niet mogelijk

Permanente beperking

Reden: Materiaal in opslag

Gezien de familiale omstandigheden was enkel toegang via slotenmaker mogelijk.

Ruimtes liggen vol met rommel. Ruimtes zijn gevandaliseerd.

Tuin overwoekerd.

Een normaal onderzoek is niet mogelijk.

ZODRA DE RUIIMTES NA VERKOOP VRIJ ZIJN IS HET NOODZAKELIJK OM EEN AANVULLENDE KEURING TE LATEN GEBEUREN.

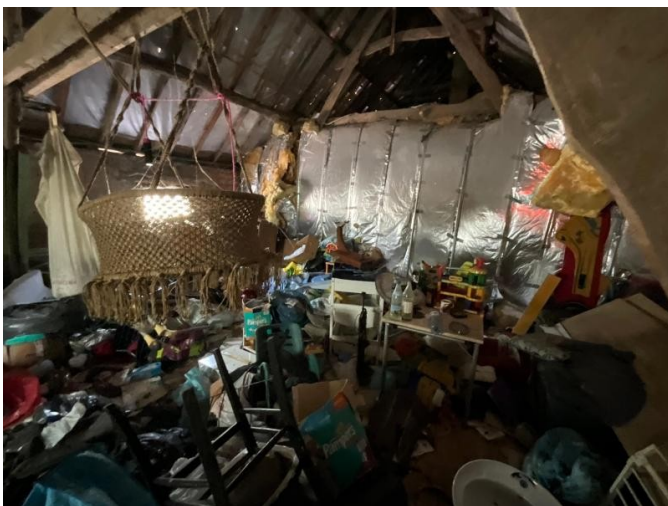
Onderdak is niet inspecteerbaar boven het woongedeelte.

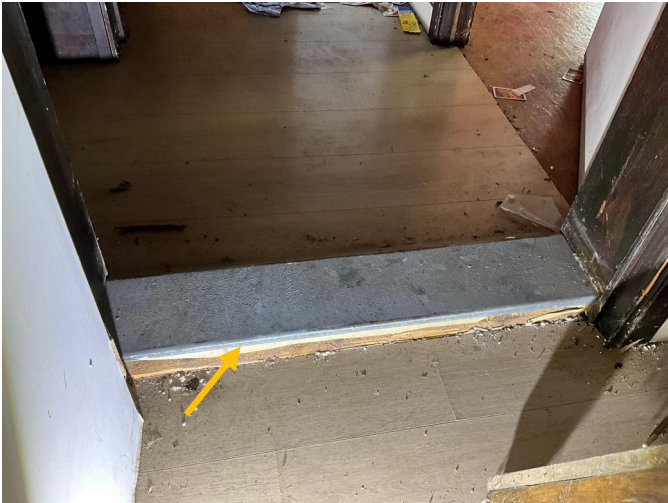
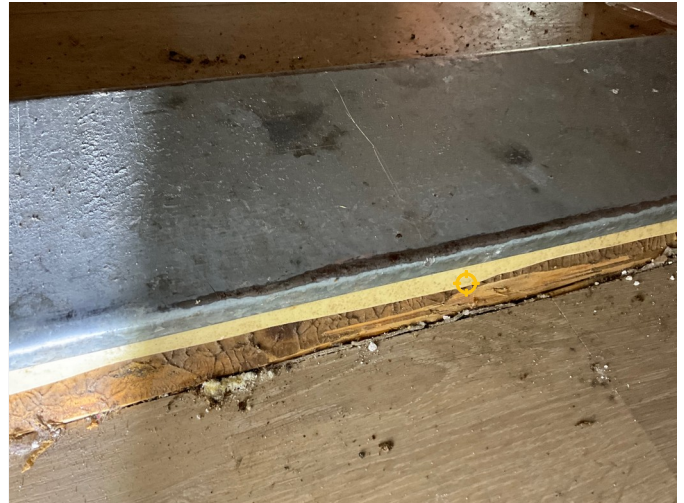
Fiche 6: Restanten oud vloerzeil

Geen asbest

#	Type	Referentie	Resultaat
6.1	Puntmonster	4 vloer 2	Geen asbest

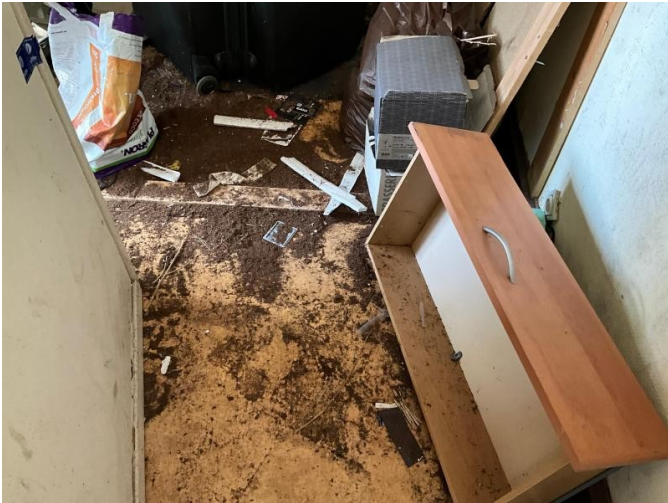
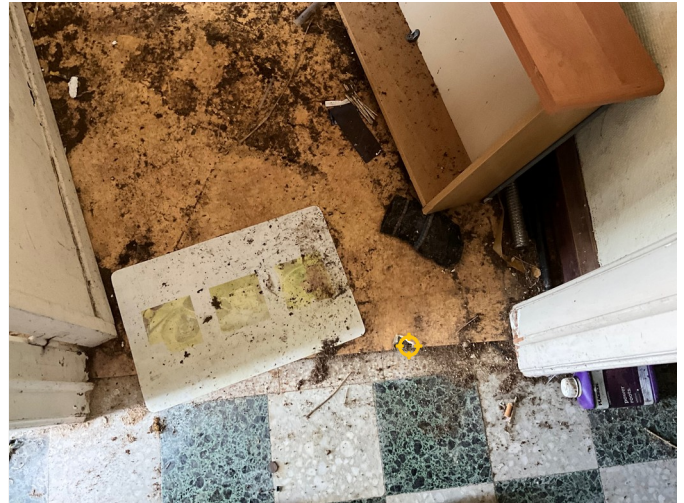
Fiche 7: Vloerzeil

Geen asbest

#	Type	Referentie	Resultaat
7.1	Puntmonster	3 vloer	Geen asbest

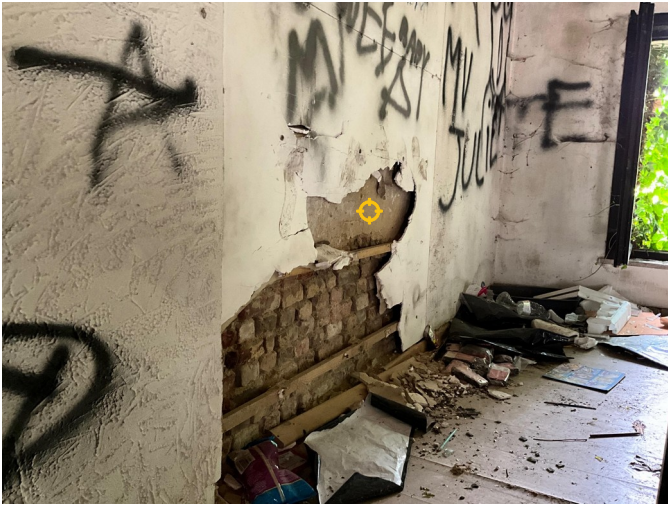
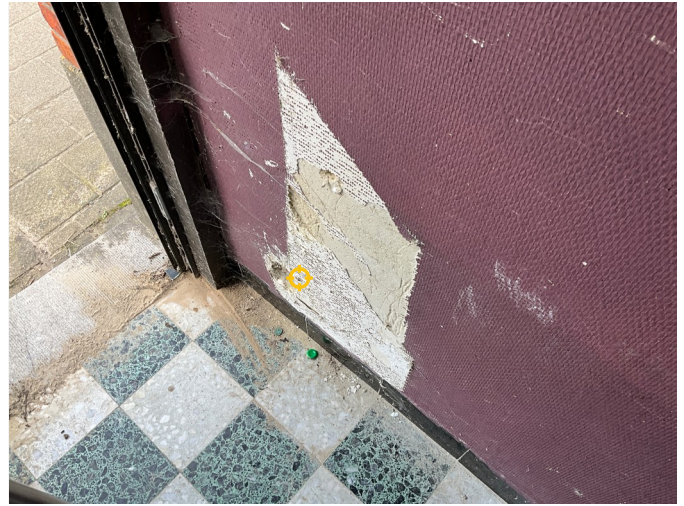
Fiche 8: Pleister wand

Geen asbest

#	Type	Referentie	Resultaat
8.1	Mengmonster	1 wand	Geen asbest

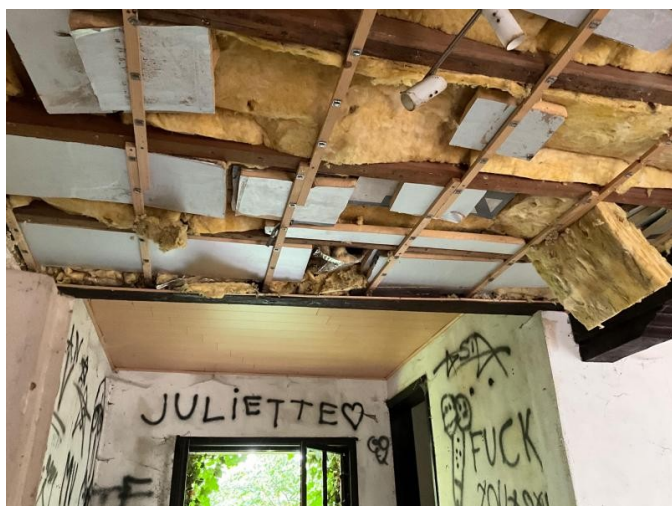
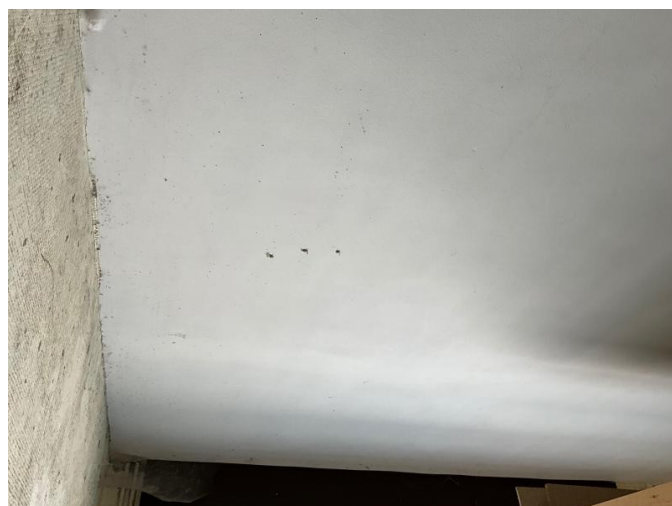
Fiche 9: Pleister plafond

Geen asbest

#	Type	Referentie	Resultaat
9.1	Mengmonster	2 plafond	Geen asbest

Beschrijving	Pleister plafond
Omgeving	Binnen
Primaire drager	Plafond
Bindmiddel van materiaal	Gips - kalk
Gebondenheid op basis van bindmiddel	Niet-hechtgebonden
Hoeveelheid (oppervlakte - dikte - aantal)	• 30,00 m ² - 1,00 cm - 1 stuk
Totaal volume	0,30 m ³
Identificatiemethode	Vaststelling met monstername
Destructieve handeling voor identificatie	Nee
Opmerking	Plafonds zijn hoofdzakelijk vals. Pleister dus maar beperkt inspecteerbaar.
