Rapportage asbestinventarisatie

Adres : Van Arteveldestraat 46-48
Postcode en plaats : 2060 Antwerpen
Referentie : 202300390
Versie : 1
Datum rapport : 17/05/2023

Opdrachtgever : VME Van Arteveldestraat 46-48 (p/a Jurimmo)
Contactpersoon : Dave DeKeyser
Adres : Van Arteveldestraat 46-48
Plaats : 2060 Antwerpen

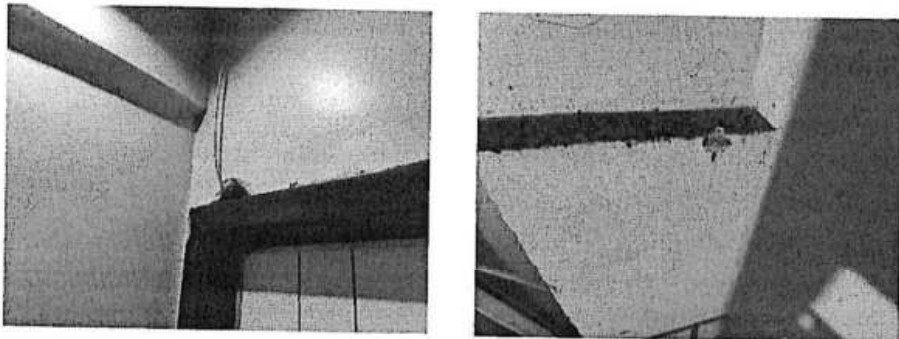
TOEPASSING 01: Pleisterwerk

Plaatsbepaling	
Locatie	: Wanden & plafond traphal
Verdieping	: Alle verdiepingen
Overige vindplaatsen	:
Toepassing	
Soort materiaal	: Gipspleister
Hoeveelheid	: N.n.b.
Beschadiging	: Licht
Verwerking	: Licht
Bevestiging	: Gesmeerd
EURAL-Code	: N.v.t.
Benaming	: N.v.t.
Analyse	
Type staal	: Mengstaal
Staalnummer	: MS4
Analyseverslag	: 133368
Asbesthoudend	: Nee
Type asbest	: N.v.t.
Drie-delige code	
Hechtgebondenheid	: Code
Verwijderingstechniek	: Code
Type aannemer	: Code
Opmerking	:
Aanbevelingen & Opmerkingen	
Aanbevelingen	: Niet van toepassing.
Opmerkingen	: Het materiaal is niet asbesthoudend. Gefundeerde beslissing werd genomen aan de hand van het onderzochte staal.
Beheersmaatregel	:

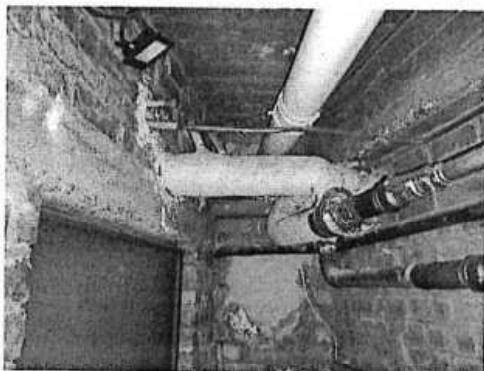
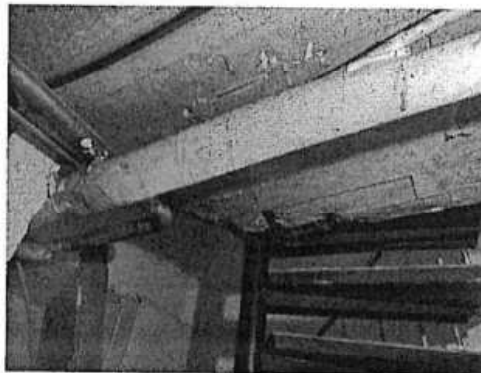
TOEPASSING 02: Leidingisolatie

Locatie : Kelder
Verdieping : Kelder
Overige vindplaatsen :

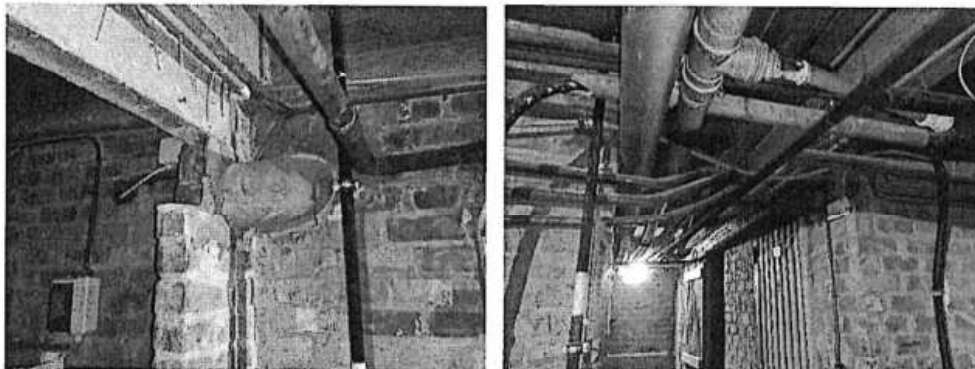
TOEPASSING 03: Asbestcementbuizen

Locatie : Kelder
Verdieping : Kelder
Overige vindplaatsen :

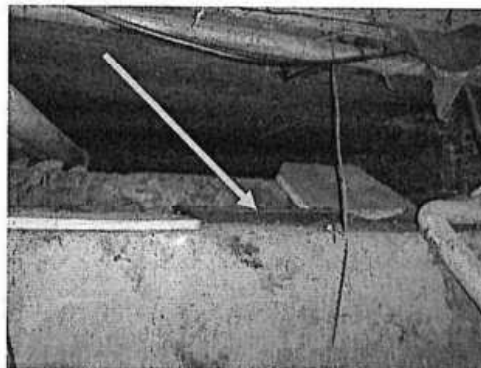
TOEPASSING 04: Pakking

Locatie : Kelder
Verdieping : Kelder
Overige vindplaatsen :

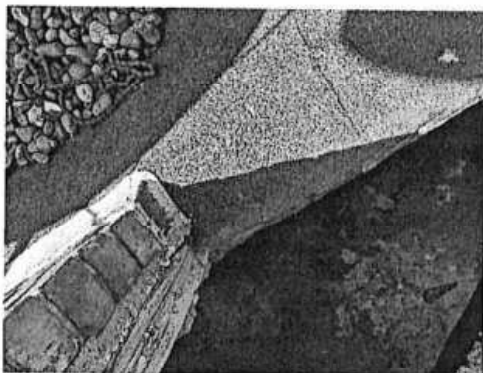
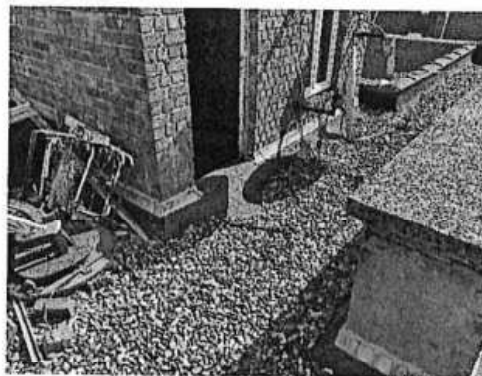
TOEPASSING 05: Roofing

Locatie : Dakbedekking
Verdieping : Dakbedekking
Overige vindplaatsen :

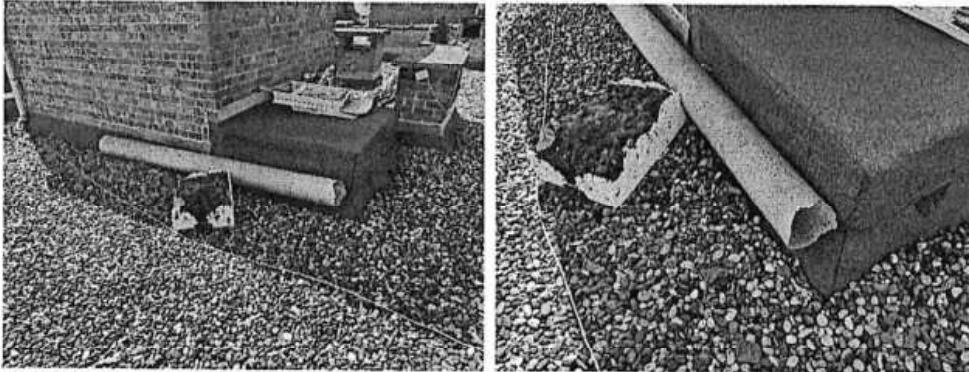
TOEPASSING 06: Asbestcementbuis + brokstukken

Locatie : Dak
Verdieping : Dak
Overige vindplaatsen :

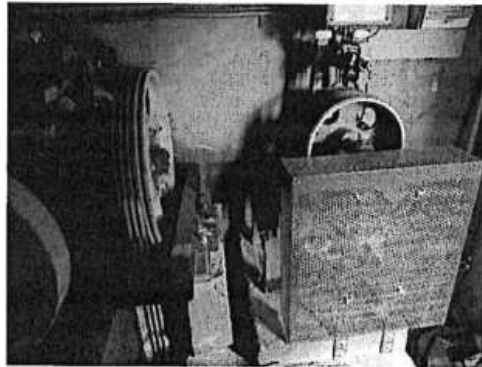
TOEPASSING 07: Liftmotoren

Locatie : Liftmachinekamer
Verdieping : Verdieping 5
Overige vindplaatsen :

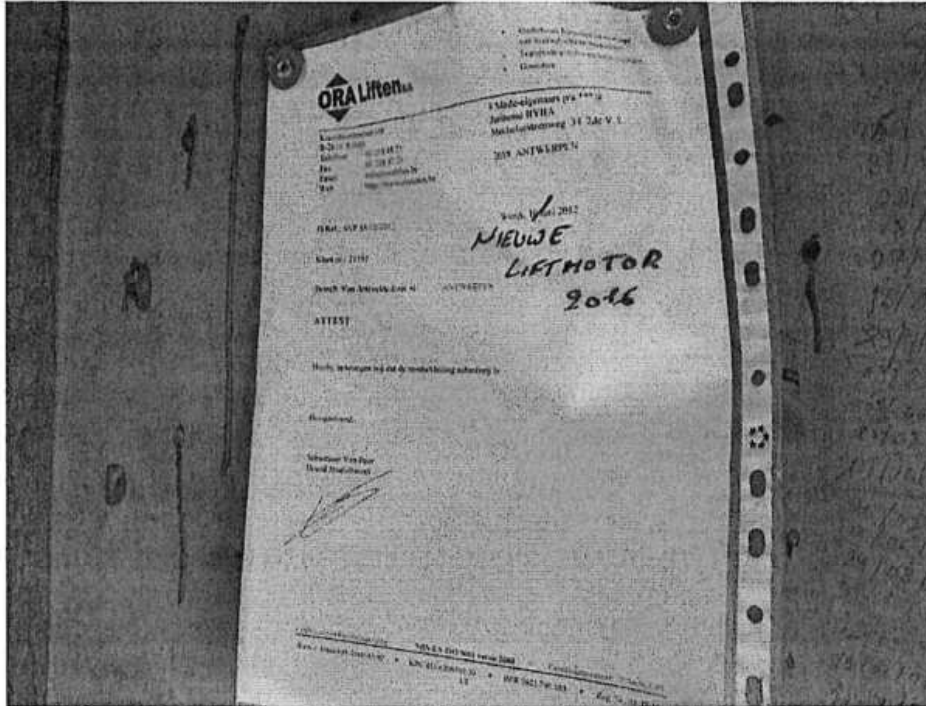
De liftmotoren werden vernieuwd in 2016.
