# Asbestinventarisatetest

Carnotstraat 27/65, 2060 Antwerpen

Attestnummer : 20260311-000434.000

Uitgegeven op : 11.03.2026

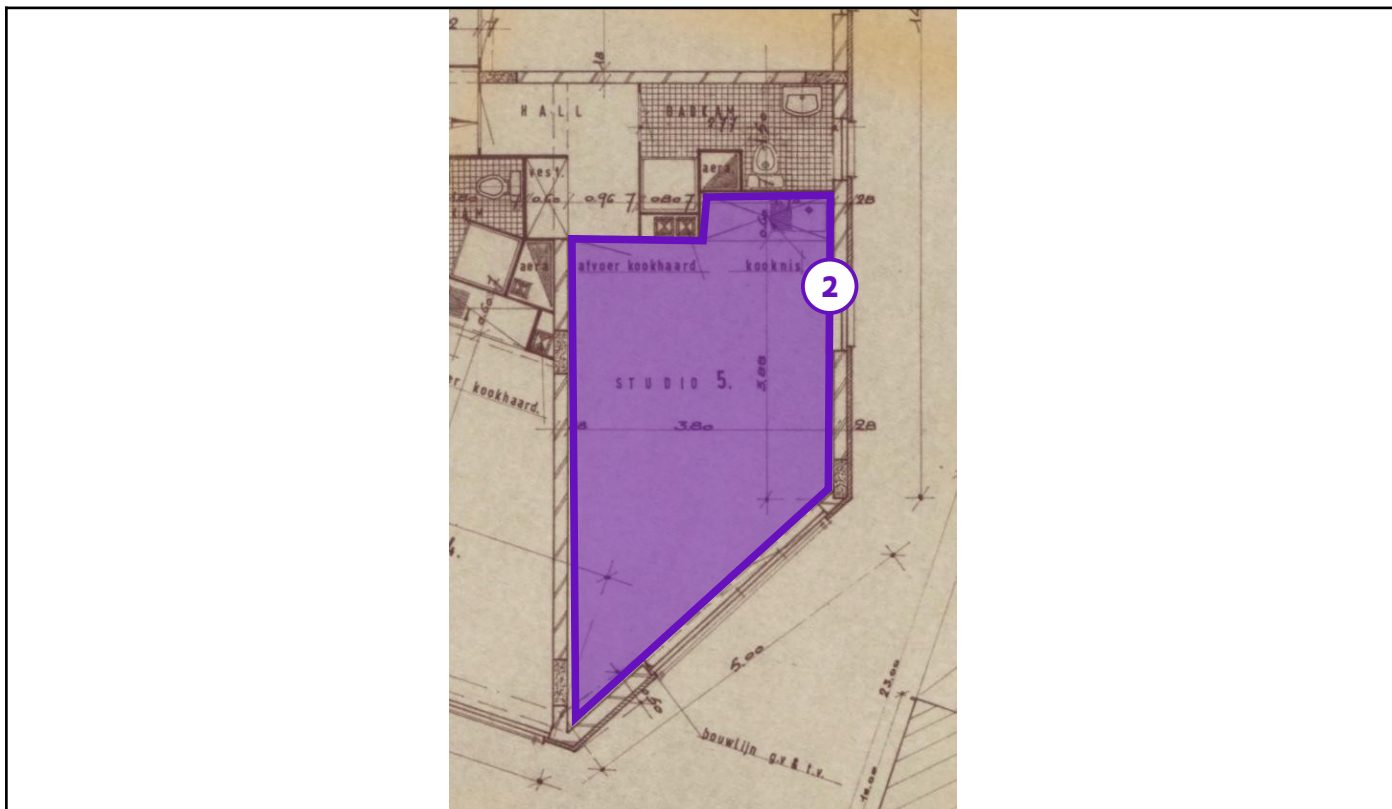
## Plan 1.3: Grondplan

Afwerkingsmaterialen onder gipskartonplaten zijn onbekend in de leefruimte, dit blijft een aandachtspunt bij ontmantelingswerken

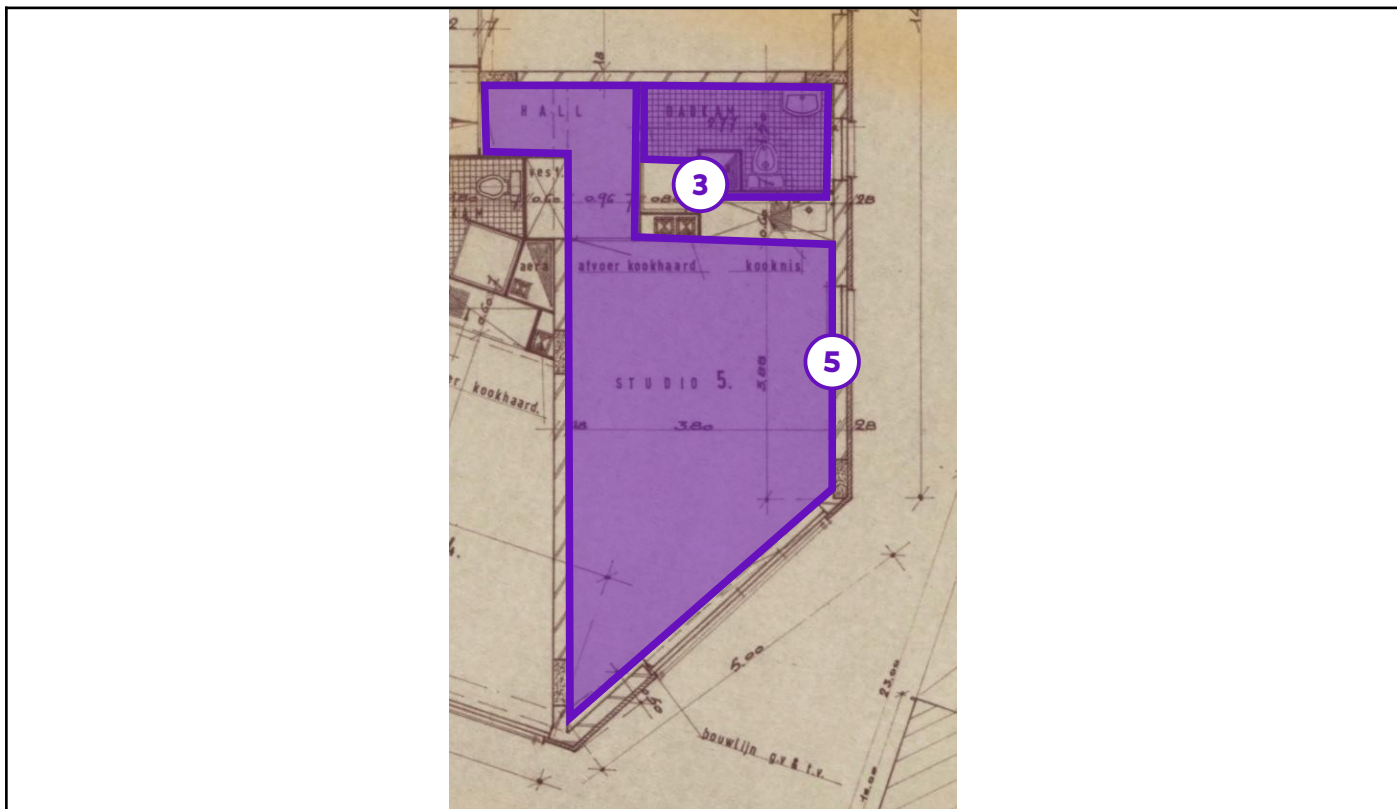
## Plan 1.4: Grondplan

Afwerkingsmaterialen onder vaste vloeren zijn onbekend in de badkamer, dit blijft een aandachtspunt bij ontmantelingswerken (vb lijmlaag, karton, ...)

Afwerkingsmaterialen onder laminaat zijn onbekend in de leefruimte en inkomhal, dit blijft een aandachtspunt bij ontmantelingswerken (vb lijmlaag, karton, ...)

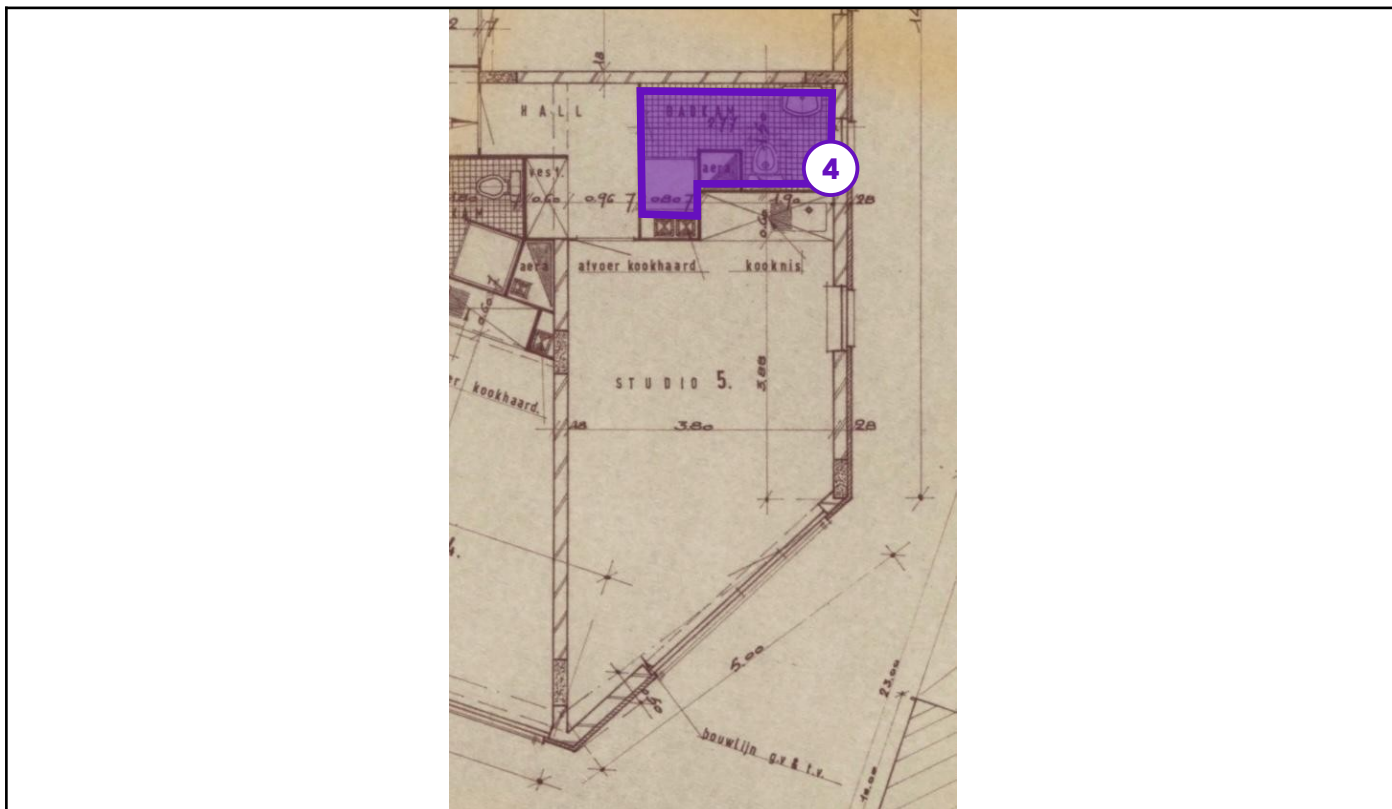
## Plan 1.5: Grondplan

Tegelijk achter faience tegels onbekend, samenstelling nagaan bij ontmantelingswerken

In de badkamer zijn wandtegels geplaatst. Deze zijn niet-asbestverdacht. In het kader van het niet destructief onderzoek konden eventuele onderliggende lijmlagen niet geïnspecteerd worden.

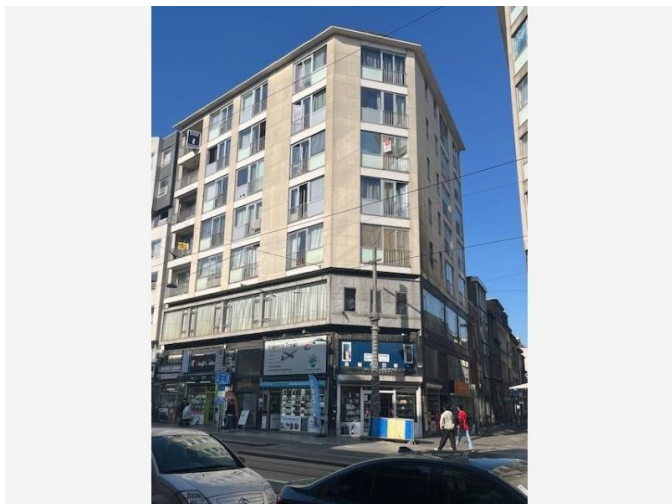
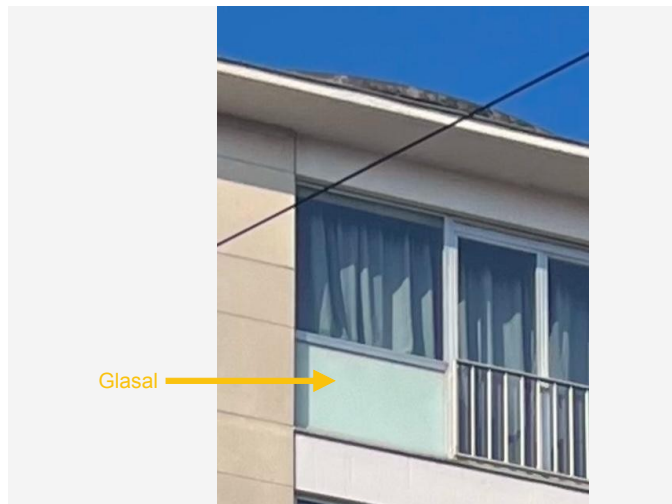
Het asbestmateriaal valt onder de mijlpaal van 2040.

Eindbeoordeling materiaalrisico	Zeer laag materiaalrisico en/of zeer lage kans op vezelvrijgave
---------------------------------	---

Gebondenheid	Categorie 1: hechtgebonden in oorsprong
Asbestsoort (vezeltype)	Alleen chrysotiel aanwezig
Asbestconcentratie	Laag (< 50%)
Afschermingsgraad van het gehele materiaal	Geheel of deels vrij aan de buitenlucht, maar geen contact met binnenlucht
Toestand van het materiaal	Onbeschadigd, niet verweerd

Beschrijving	Glasal Paneel Raam
Omgeving	Buiten
Primaire drager	Wandopening verticaal (raam, deur, ...)
Asbestmateriaal	Plaat, paneel, tablet - Geëmailleerd, type Glasal
Bindmiddel van asbestmateriaal	Cement
Gebondenheid op basis van bindmiddel	Hecht
Hoeveelheid (oppervlakte - dikte - aantal)	• 0,60 m <sup>2</sup> - 1,00 cm - 1 stuk
Totaal volume	0,006 m <sup>3</sup>
Eenvoudig bereikbaar	Ja
Bevestigingswijze	• Geklemd
Identificatiemethode	<p>De asbestdeskundige beoordeelt het materiaal als asbestverdacht en dus asbesthoudend, en dit zonder monstername.</p> <p>Motivatie: Er is een onderzoeksbeperking die monstername verhindert; De ruimte of het materiaal bevindt zich hoger dan 3,5 meter vanaf een vaste ondergrond.</p>
Destructieve handeling voor identificatie	Nee

- Zorg voor een veilig beheer. Vermijd het beschadigen van het asbestmateriaal. Controleer de toestand jaarlijks op wijzigingen.

- Eenvoudige handelingen: mag via doe-het-zelf of door werknemer(s) met opleidingsattest eenvoudige handelingen  
Als dit materiaal verwijderd kan worden zonder het te breken, te beschadigen... , dan mag met dit met eenvoudige handelingen.

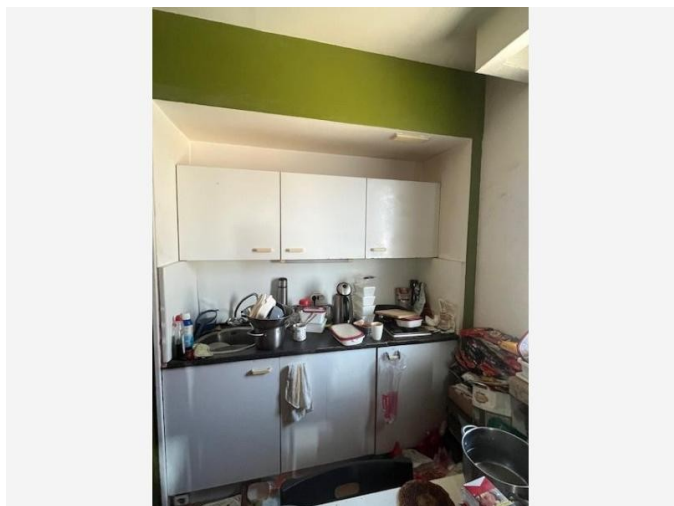
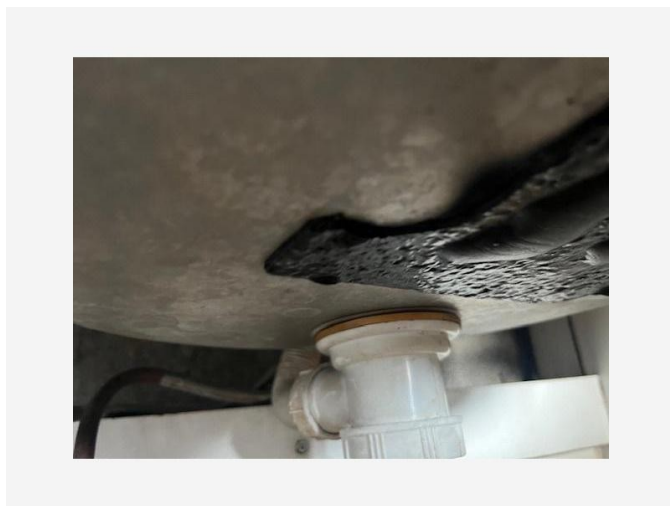
Geen asbest

#	Type	Referentie	Resultaat
6.1	Puntmonster	staal 04	Geen asbest

<b>Beschrijving</b>	Anti dreunlaag lavabo keuken
<b>Omgeving</b>	Binnen
<b>Primaire drager</b>	Sanitaire infrastructuur en uitrusting (toe- en afvoer)
<b>Bindmiddel van materiaal</b>	Bitumen (roofing, teer, asfalt)
<b>Gebondenheid op basis van bindmiddel</b>	Hecht
<b>Hoeveelheid (gewicht - aantal)</b>	<ul style="list-style-type: none"><li>• 1,00 kg - 1 stuk</li></ul>
<b>Totaal gewicht</b>	1,00 kg
<b>Identificatiemethode</b>	Een monstername door de asbestdeskundige met laboanalyse door een asbestlabo.
<b>Destructieve handeling voor identificatie</b>	Nee

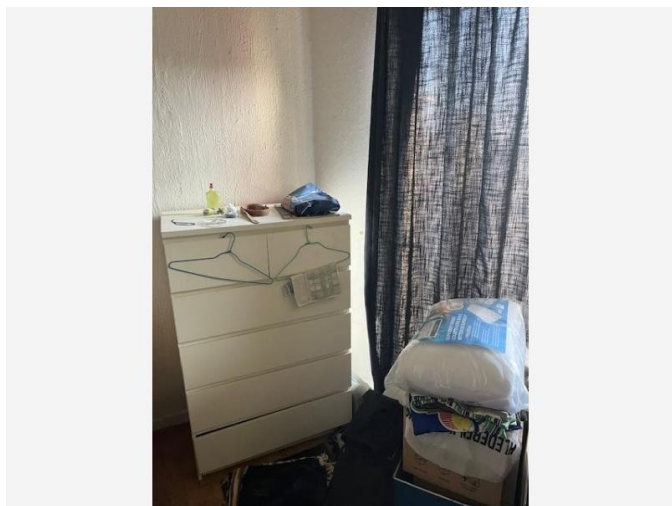
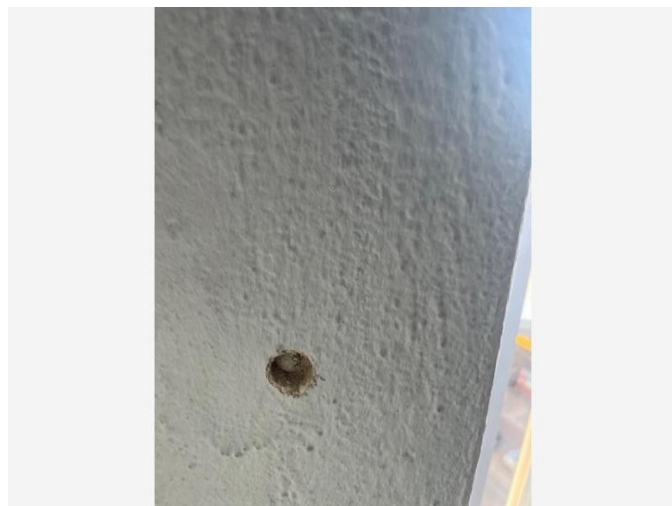
## Fiche 7: Bezetting muren

Geen asbest

#	Type	Referentie	Resultaat
7.1	Mengmonster	staal 01	Geen asbest

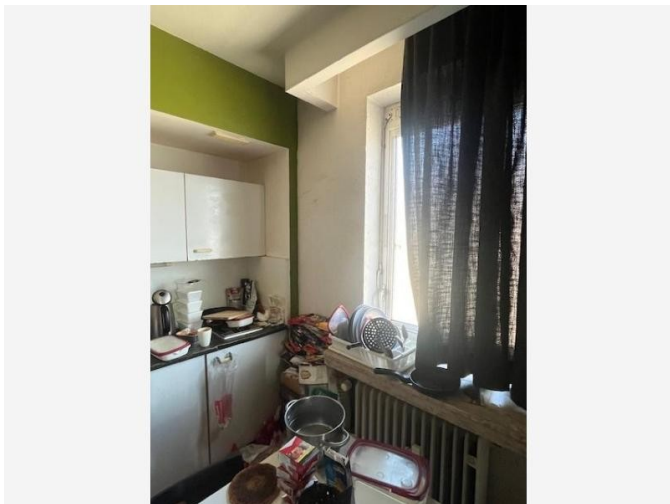
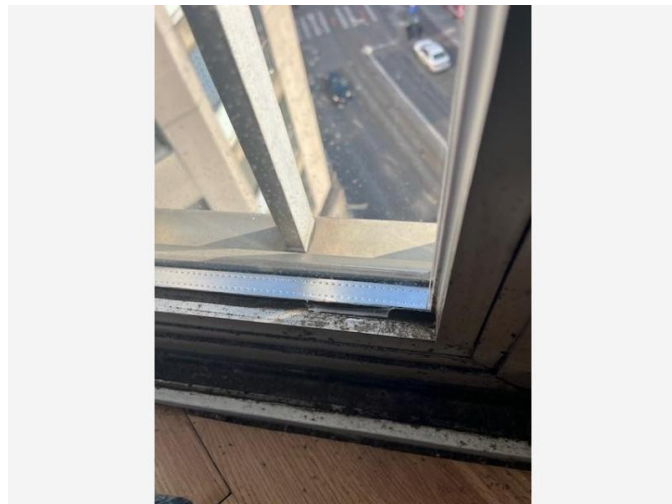
Geen asbest

#	Type	Referentie	Resultaat
8.1	Puntmonster	staal 03	Geen asbest

<b>Beschrijving</b>	Afdichten schrijnwerk
<b>Omgeving</b>	Grenst aan binnen- en buitenlucht
<b>Primaire drager</b>	Wandopening verticaal (raam, deur, ...)
<b>Bindmiddel van materiaal</b>	Kitten, mastiek, pasta
<b>Gebondenheid op basis van bindmiddel</b>	Hecht
<b>Hoeveelheid (gewicht - aantal)</b>	• 1,00 kg - 1 stuk
<b>Totaal gewicht</b>	1,00 kg
<b>Identificatiemethode</b>	Een monstername door de asbestdeskundige met laboanalyse door een asbestlabo.
<b>Destructieve handeling voor identificatie</b>	Nee

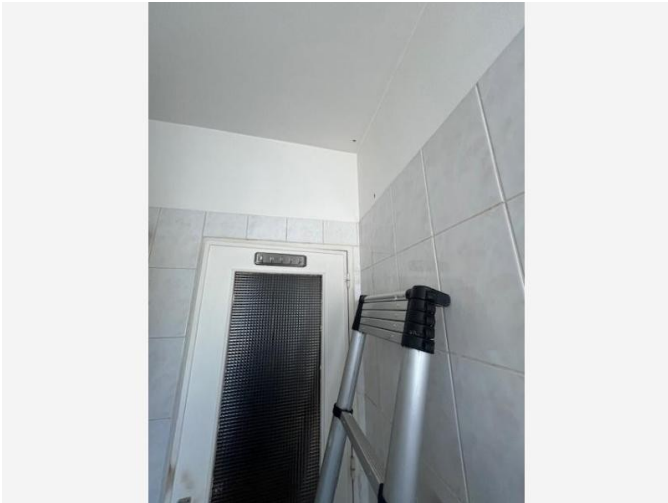
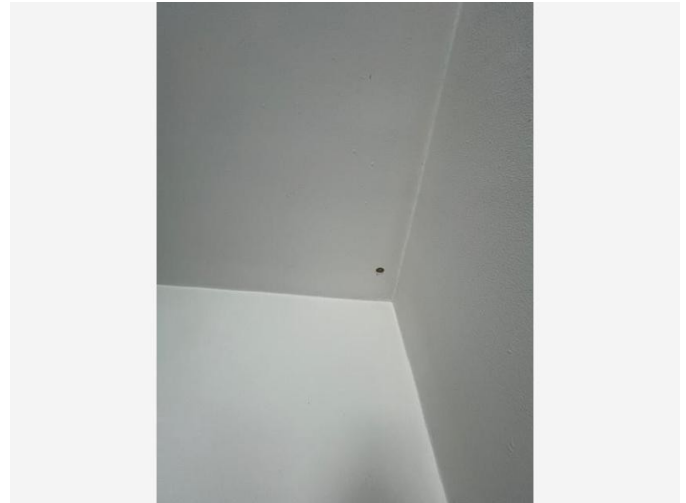
## Fiche 9: Bepleistering plafond

Geen asbest

#	Type	Referentie	Resultaat
9.1	Mengmonster	staal 02	Geen asbest
