# Asbestinventarisatetest

Carnotstraat 27, 2060 Antwerpen  
Gemeenschappelijke delen

Attestnummer : 20240913-000381.000

Uitgegeven op : 13.09.2024

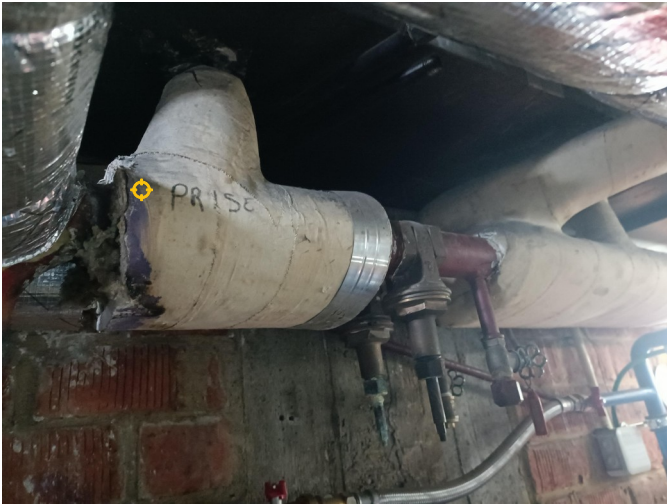
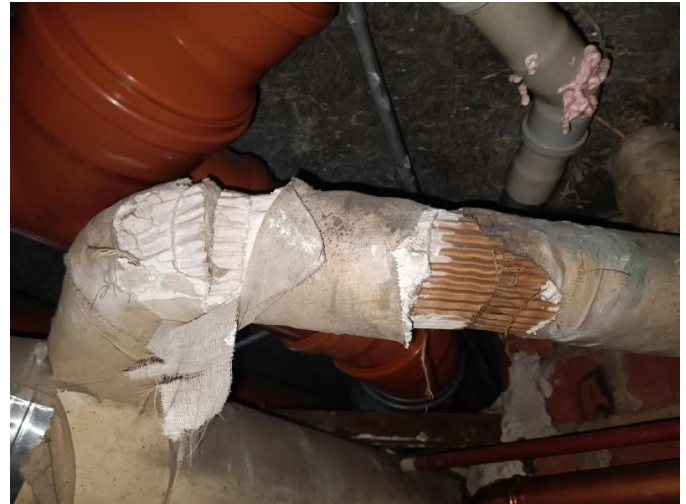
Het asbestmateriaal valt onder de mijlpaal van 2034.

**Dringend verwijderen**

Eindbeoordeling materiaalrisico	Hoog materiaalrisico en/of hoge kans op vezelvrijgave
---------------------------------	---

Gebondenheid	Categorie 2: niet-hechtgebonden met matrix
Asbestsoort (vezeltype)	Amfibool aanwezig, uitgezonderd crocidoliet
Asbestconcentratie	Hoog ( $\geq 50\%$ )
Afschermingsgraad van het gehele materiaal	Geheel of deels (ook) vrij aan de binnenlucht
Toestand van het materiaal	Matig beschadigd, matig verweerd

#	Type	Referentie	Resultaat
1.1	Mengmonster	bocht	Amosiet, Chrysotiel

Beschrijving	leidingisolatie bocht
Omgeving	Binnen
Primaire drager	HVAC infrastructuur en uitrusting
Asbestmateriaal	In-situ afwerkingslagen - Thermische isolatie
Bindmiddel van asbestmateriaal	Gips - kalk
Gebondenheid op basis van bindmiddel	Niet-hechtgebonden
Hoeveelheid (lengte - omtrek - dikte - aantal)	<ul style="list-style-type: none"><li>• 6,00 m - 50,00 cm - 2,99 cm - 1 stuk</li></ul>
Totaal volume	0,09 m <sup>3</sup>
Eenvoudig bereikbaar	Ja
Bevestigingswijze	<ul style="list-style-type: none"><li>• Verlijmd, ingegoten, versmeerd</li></ul>
Identificatiemethode	Vaststelling met monstername
Destructieve handeling voor identificatie	Nee
Opmerking	<p>Staal genomen van leiding isolatie (bocht stukken).</p> <p>De vermelde oppervlaktes en volumes betreffen een bereedeneerde schatting. Er worden geen rechten verleend aan deze oppervlaktes/volumes.</p>

- Zorg voor een veilig beheer. Vermijd het beschadigen van het asbestmateriaal. Controleer de toestand jaarlijks op wijzigingen.
- Sluit de ruimte luchtdicht af en vermijd het betreden van de ruimte.
- Scherm in afwachting van verwijdering het asbestmateriaal af van luchtstromingen en verstoring: bijvoorbeeld door het te verpakken, te fixeren, af te dekken, signalisatie - afbakening aan te brengen, ...
- Verwijder dit asbestmateriaal zo snel mogelijk. Volg de toestand goed op.

- Hermetische zone (erkend asbestverwijderaar)  
HZ Erkend asbestverwijderaar : Gipsisolatie wordt losgesneden van dragermateriaal (leiding), asbesthoudend gips zal gemakkelijk verbrokkelen en is losgebonden. Om geen asbestvezels te verspreiden naar de omgeving, dient dit in hermetische zone verwijderd te worden.

Asbest insluiten mag niet tenzij dit in afwachting van verwijdering nodig is om het risico te verlagen of om het veilig te beheren (tijdelijk afdekken)

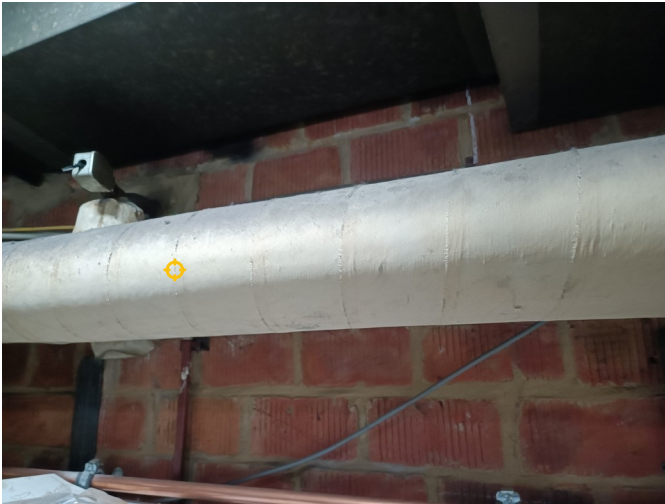
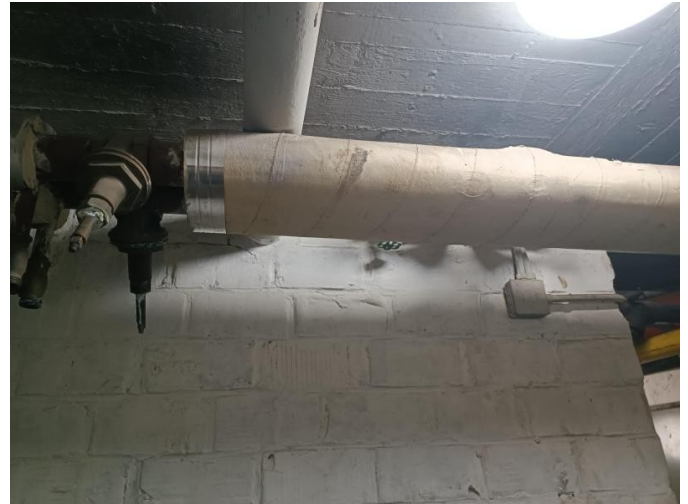
Het asbestmateriaal valt onder de mijlpaal van 2034.

Verwijderen

Eindbeoordeling materiaalrisico	Verhoogd materiaalrisico en/of verhoogde kans op vezelvrijgave
---------------------------------	--

Gebondenheid	Categorie 2: niet-hechtgebonden met matrix
Asbestsoort (vezeltype)	Amfibool aanwezig, uitgezonderd crocidoliet
Asbestconcentratie	Hoog ( $\geq 50\%$ )
Afschermingsgraad van het gehele materiaal	Geheel of deels (ook) vrij aan de binnenlucht
Toestand van het materiaal	Licht beschadigd, licht verweerd. Intact calciumsilicaatmateriaal of categorie III 'gebondenheid'

#	Type	Referentie	Resultaat
2.1	Mengmonster	recht	Amosiet, Chrysotiel

Beschrijving	leiding isolatie recht
Omgeving	Binnen
Primaire drager	HVAC infrastructuur en uitrusting
Asbestmateriaal	In-situ afwerkingslagen - Thermische isolatie
Bindmiddel van asbestmateriaal	Gips - kalk
Gebondenheid op basis van bindmiddel	Niet-hechtgebonden
Hoeveelheid (lengte - omtrek - dikte - aantal)	<ul style="list-style-type: none"><li>• 34,00 m - 40,00 cm - 3,00 cm - 1 stuk</li></ul>
Totaal volume	0,408 m <sup>3</sup>
Eenvoudig bereikbaar	Ja
Bevestigingswijze	<ul style="list-style-type: none"><li>• Verlijmd, ingegoten, versmeerd</li></ul>
Identificatiemethode	Vaststelling met monstername
Destructieve handeling voor identificatie	Nee
Opmerking	<p>Staal genomen van leiding isolatie (rechte stukken).</p> <p>De vermelde oppervlaktes en volumes betreffen een bereedeneerde schatting. Er worden geen rechten verleend aan deze oppervlaktes/volumes.</p>

- Zorg voor een veilig beheer. Vermijd het beschadigen van het asbestmateriaal. Controleer de toestand jaarlijks op wijzigingen.
- Sluit de ruimte luchtdicht af en vermijd het betreden van de ruimte.
- Scherm in afwachting van verwijdering het asbestmateriaal af van luchtstromingen en verstoring: bijvoorbeeld door het te verpakken, te fixeren, af te dekken, signalisatie - afbakening aan te brengen, ...
- Verwijder dit asbestmateriaal zo snel mogelijk. Volg de toestand goed op.

- Hermetische zone (erkend asbestverwijderaar)  
HZ Erkend asbestverwijderaar : Gipsisolatie wordt losgesneden van dragermateriaal (leiding), asbesthoudend gips zal gemakkelijk verbrossen en is losgebonden. Om geen asbestvezels te verspreiden naar de omgeving, dient dit in hermetische zone verwijderd te worden.

Asbest insluiten mag niet tenzij dit in afwachting van verwijdering nodig is om het risico te verlagen of om het veilig te beheren (tijdelijk afdekken)

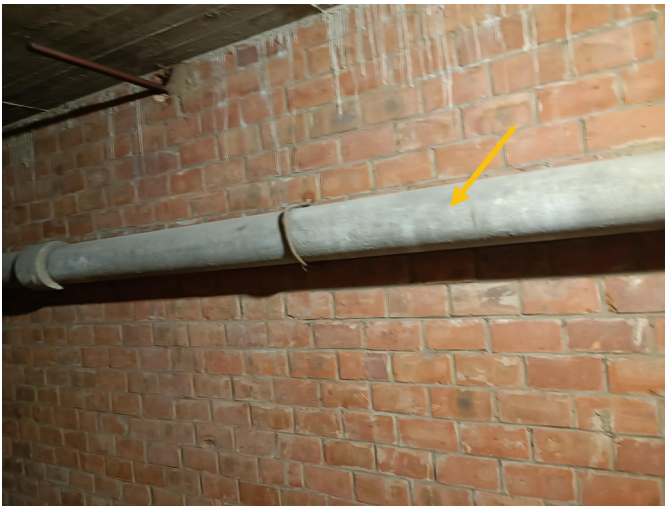
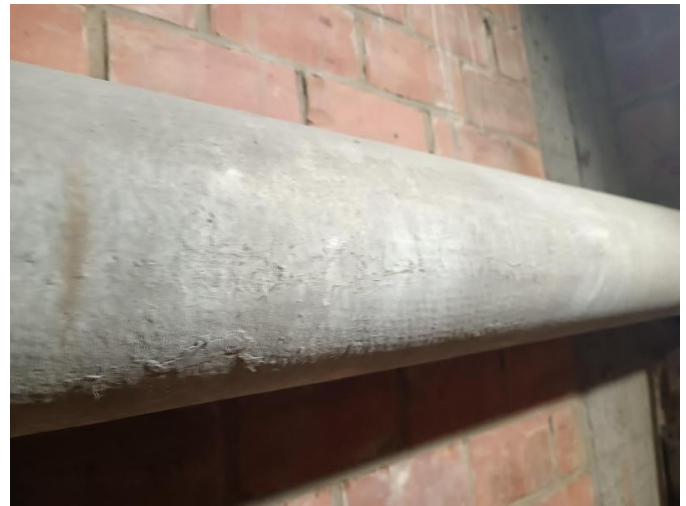
Het asbestmateriaal valt onder de mijlpaal van 2040.

Verwijderen

Eindbeoordeling materiaalrisico	Verhoogd materiaalrisico en/of verhoogde kans op vezelvrijgave
---------------------------------	--

Gebondenheid	Categorie 1: hechtgebonden in oorsprong
Asbestsoort (vezeltype)	Crocidoliet aanwezig
Asbestconcentratie	Laag (< 50%)
Afschermingsgraad van het gehele materiaal	Geheel of deels (ook) vrij aan de binnenlucht
Toestand van het materiaal	Licht beschadigd, licht verweerd. Intact calciumsilicaatmateriaal of categorie III 'gebondenheid'

Beschrijving	afvoerbuis
Omgeving	Binnen
Primaire drager	Sanitaire infrastructuur en uitrusting (toe- en afvoer)
Asbestmateriaal	Buis, koker, leiding, pijp, doorvoer
Bindmiddel van asbestmateriaal	Cement
Gebondenheid op basis van bindmiddel	Hecht
Hoeveelheid (lengte - omtrek - dikte - aantal)	<ul style="list-style-type: none"><li>• 11,00 m - 20,00 cm - 1,00 cm - 1 stuk</li></ul>
Totaal volume	0,022 m <sup>3</sup>
Eenvoudig bereikbaar	Ja
Bevestigingswijze	<ul style="list-style-type: none"><li>• Verlijmd, ingegoten, versmeerd</li></ul>
Identificatiemethode	Vaststelling zonder monsternamen
Destructieve handeling voor identificatie	Nee
Opmerking	<p>Betreft afvoerbuis = asbest verdacht.</p> <p>De vermelde oppervlaktes en volumes betreffen een berekeneerde schatting. Er worden geen rechten verleend aan deze oppervlaktes/volumes.</p>

- Zorg voor een veilig beheer. Vermijd het beschadigen van het asbestmateriaal. Controleer de toestand jaarlijks op wijzigingen.

- Eenvoudige handelingen: mag via doe-het-zelf of door werknemer(s) met opleidingsattest eenvoudige handelingen  
: De buis kan voorzichtig losgebeiteld worden , extra bevochtigen om stof te voorkomen + dragen van de nodige beschermingsmiddelen (mondmasker ffp3, handschoenen,tyvec ) verpakken in plastic folie en afvoeren naar het containerpark als hecht gebonden asbestafval.

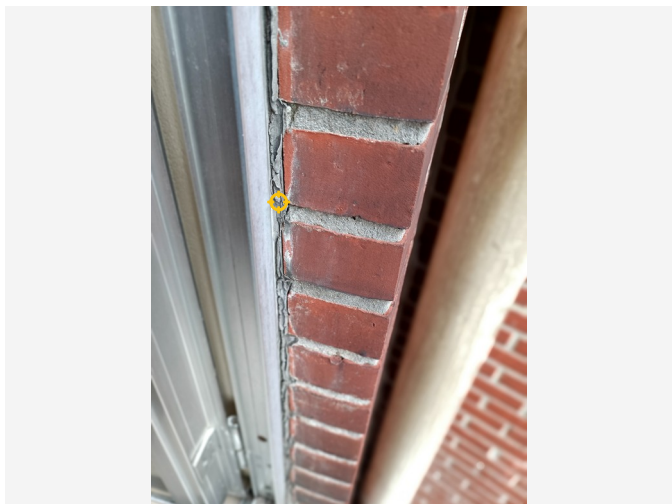
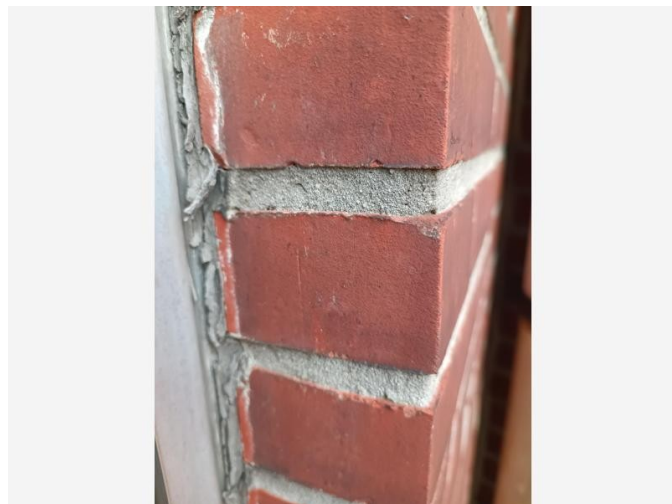
Het asbestmateriaal valt onder de mijlpaal van 2040.

Verwijderen

Eindbeoordeling materiaalrisico	Verhoogd materiaalrisico en/of verhoogde kans op vezelvrijgave
---------------------------------	--

Gebondenheid	Categorie 1: hechtgebonden in oorsprong
Asbestsoort (vezeltype)	Alleen chrysotiel
Asbestconcentratie	Laag (< 50%)
Afschermingsgraad van het gehele materiaal	Geheel of deels (ook) vrij aan de binnenlucht
Toestand van het materiaal	Matig beschadigd, matig verweerd

#	Type	Referentie	Resultaat
4.1	Puntmonster	3 mastiek	Chrysotiel

<b>Beschrijving</b>	mastiek
<b>Omgeving</b>	Buiten
<b>Primaire drager</b>	Wandopening verticaal (raam, deur, ...)
<b>Asbestmateriaal</b>	In-situ afwerkingslagen - Pasta, stopverf, voegsel, stopsel, vulsel, mastiek, kitten, ...
<b>Bindmiddel van asbestmateriaal</b>	Kitten, mastiek, pasta
<b>Gebondenheid op basis van bindmiddel</b>	Hecht
<b>Hoeveelheid (gewicht - aantal)</b>	<ul style="list-style-type: none"><li>• 1,00 kg - 6 stuks</li></ul>
<b>Totaal gewicht</b>	6,00 kg
<b>Eenvoudig bereikbaar</b>	Ja
<b>Bevestigingswijze</b>	<ul style="list-style-type: none"><li>• Verlijmd, ingegoten, versmeerd</li></ul>
<b>Identificatiemethode</b>	Vaststelling met monstername
<b>Destructieve handeling voor identificatie</b>	Nee
<b>Opmerking</b>	<p>Staal genomen van mastiek ( raam in de gang).</p> <p>De vermelde oppervlaktes en volumes betreffen een beredeneerde schatting. Er worden geen rechten verleend aan deze oppervlaktes/volumes.</p>

- Zorg voor een veilig beheer. Vermijd het beschadigen van het asbestmateriaal. Controleer de toestand jaarlijks op wijzigingen.

- Eenvoudige handelingen: enkel door erkend asbestverwijderaar EH erkend saneerder . De saneerder motiveert de verwijderingsmethode in het werkplan. Verwijdering met puntafzuiging dmv een stofzuiger met absoluut filter of methode inslijpen baksteen . Oud raamwerk word gerecycleerd , er mogen geen restanten aan het raamwerk achter blijven.

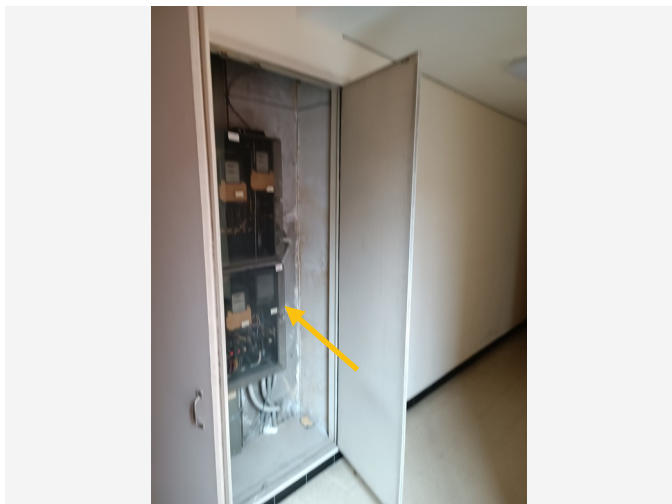
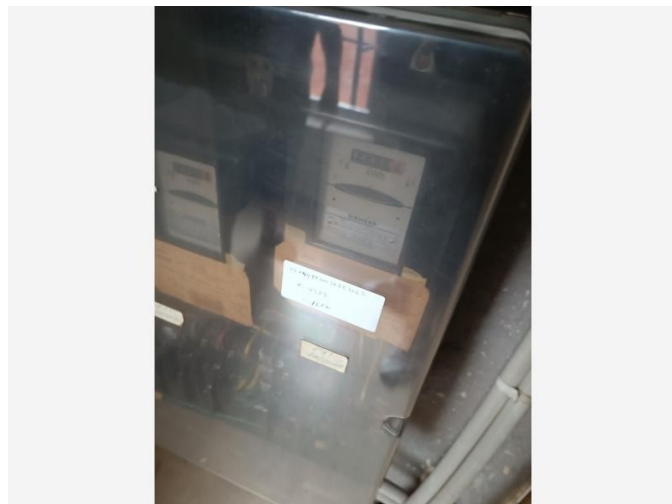
Het asbestmateriaal valt onder de mijlpaal van 2040.

Zorgvuldig beheren

Eindbeoordeling materiaalrisico	Zeer laag materiaalrisico en/of zeer lage kans op vezelvrijgave
---------------------------------	---

Gebondenheid	Categorie 1: hechtgebonden in oorsprong
Asbestsoort (vezeltype)	Crocidoliet aanwezig
Asbestconcentratie	Laag (< 50%)
Afschermingsgraad van het gehele materiaal	Stootvaste afscherming of omkasting
Toestand van het materiaal	Onbeschadigd, niet verweerd

Beschrijving	bakeliet electriciteit meter gang
Omgeving	Binnen
Primaire drager	Communicatie en elektrische infrastructuur en uitrusting
Asbestmateriaal	Plaat, paneel, tablet - Type Bakeliet
Bindmiddel van asbestmateriaal	Kunststof of -hars
Gebondenheid op basis van bindmiddel	Hecht
Hoeveelheid (oppervlakte - dikte - aantal)	<ul style="list-style-type: none"><li>• 0,50 m<sup>2</sup> - 0,50 cm - 6 stuks</li></ul>
Totaal volume	0,015 m <sup>3</sup>
Eenvoudig bereikbaar	Ja
Bevestigingswijze	<ul style="list-style-type: none"><li>• Geschroefd</li></ul>
Identificatiemethode	Vaststelling zonder monsternamen
Destructieve handeling voor identificatie	Nee
Opmerking	<p>Het is moeilijk te bepalen of de bakeliettoepassingen in de woning ook effectief asbesthoudend zijn (het kan ook gaan om de asbestvrije variant). -Er werd geen monster genomen omw beschadiging aan een elektrisch gerelateerde toepassing, extra controle bij verwijdering van het verdacht materiaal.</p> <p>De vermelde oppervlaktes en volumes betreffen een beredeneerde schatting. Er worden geen rechten verleend aan deze oppervlaktes/volumes.</p>

- Zorg voor een veilig beheer. Vermijd het beschadigen van het asbestmateriaal. Controleer de toestand jaarlijks op wijzigingen.
- Voer bijkomende staalname(s) uit.

- Eenvoudige handelingen: mag via doe-het-zelf of door werknemer(s) met opleidingsattest eenvoudige handelingen  
EH doe-het-zelf schakelaars, stopcontacten en andere gelijkaardige toepassingen kunnen eenvoudig losgeschroefd worden .

Afgesloten of verzegelde meterkast --> EH opgeleid techniek personeel & u basisopleiding asbest.

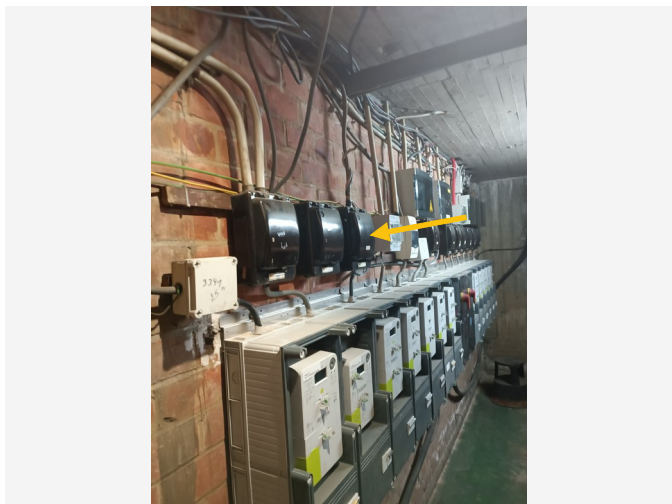
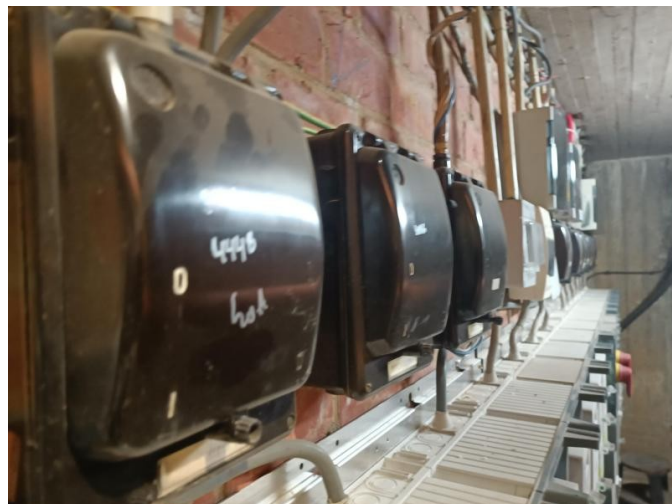
Het asbestmateriaal valt onder de mijlpaal van 2040.

Zorgvuldig beheren

Eindbeoordeling materiaalisico	Laag materiaalisico en/of verlaagde kans op vezelvrijgave
--------------------------------	---

Gebondenheid	Categorie 1: hechtgebonden in oorsprong
Asbestsoort (vezeltype)	Crocidoliet aanwezig
Asbestconcentratie	Laag (< 50%)
Afschermingsgraad van het gehele materiaal	Geheel of deels (ook) vrij aan de binnenlucht
Toestand van het materiaal	Onbeschadigd, niet verweerd

Beschrijving	bakeliet electriciteit meter kelder
Omgeving	Binnen
Primaire drager	Communicatie en elektrische infrastructuur en uitrusting
Asbestmateriaal	Plaat, paneel, tablet - Type Bakeliet
Bindmiddel van asbestmateriaal	Kunststof of -hars
Gebondenheid op basis van bindmiddel	Hecht
Hoeveelheid (oppervlakte - dikte - aantal)	• 3,00 m <sup>2</sup> - 0,50 cm - 1 stuk
Totaal volume	0,015 m <sup>3</sup>
Eenvoudig bereikbaar	Ja
Bevestigingswijze	• Geschroefd
Identificatiemethode	Vaststelling zonder monsternamen
Destructieve handeling voor identificatie	Nee
Opmerking	<p>Het is moeilijk te bepalen of de bakeliettoepassingen in de woning ook effectief asbesthoudend zijn (het kan ook gaan om de asbestvrije variant). -Er werd geen monster genomen omw. beschadiging aan een elektrisch gerelateerde toepassing, extra controle bij verwijdering van het verdacht materiaal.</p> <p>De vermelde oppervlaktes en volumes betreffen een beredeneerde schatting. Er worden geen rechten verleend aan deze oppervlaktes/volumes.</p>

- Zorg voor een veilig beheer. Vermijd het beschadigen van het asbestmateriaal. Controleer de toestand jaarlijks op wijzigingen.
- Voer bijkomende staalname(s) uit.

- Eenvoudige handelingen: mag via doe-het-zelf of door werknemer(s) met opleidingsattest eenvoudige handelingen  
EH doe-het-zelf schakelaars, stopcontacten en andere gelijkaardige toepassingen kunnen eenvoudig losgeschroefd worden .

Afgesloten of verzegelde meterkast --> EH opgeleid techniek personeel & u basisopleiding asbest.

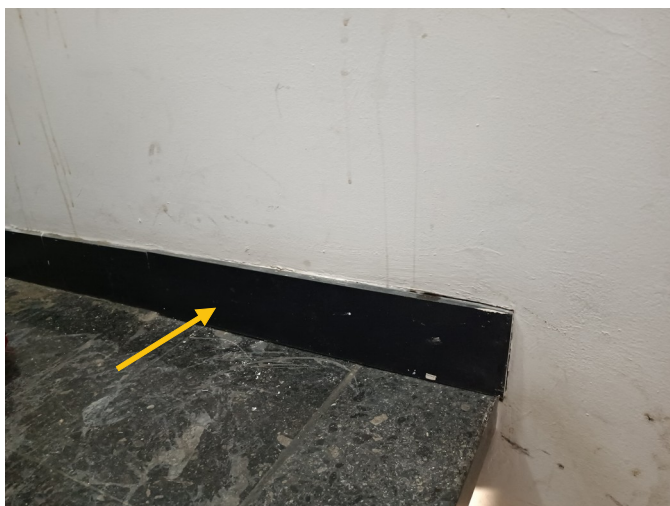
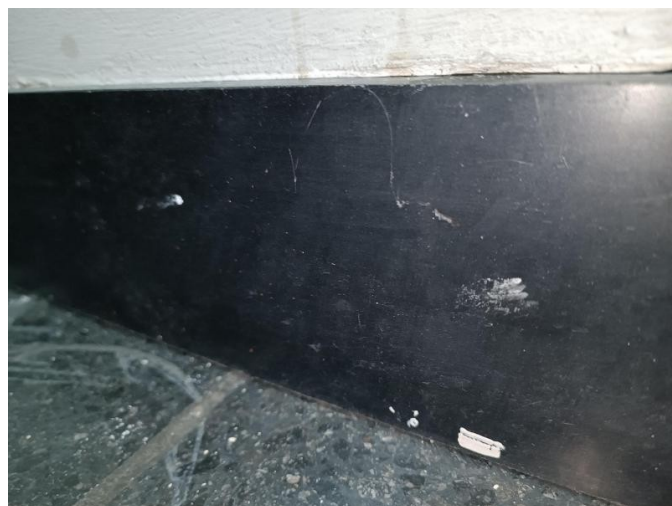
Het asbestmateriaal valt onder de mijlpaal van 2040.

Zorgvuldig beheren

Eindbeoordeling materiaalrisico	Laag materiaalrisico en/of verlaagde kans op vezelvrijgave
---------------------------------	--

Gebondenheid	Categorie 1: hechtgebonden in oorsprong
Asbestsoort (vezeltype)	Alleen chrysotiel
Asbestconcentratie	Laag (< 50%)
Afschermingsgraad van het gehele materiaal	Geheel of deels (ook) vrij aan de binnenlucht
Toestand van het materiaal	Licht beschadigd, licht verweerd. Intact calciumsilicaatmateriaal of categorie III 'gebondenheid'

Beschrijving	massal plint
Omgeving	Binnen
Primaire drager	Binnenwand
Asbestmateriaal	Plaat, paneel, tablet - Type Massal
Bindmiddel van asbestmateriaal	Cement
Gebondenheid op basis van bindmiddel	Hecht
Hoeveelheid (oppervlakte - dikte - aantal)	• 0,20 m <sup>2</sup> - 2,00 cm - 5 stuks
Totaal volume	0,02 m <sup>3</sup>
Eenvoudig bereikbaar	Ja
Bevestigingswijze	• Verlijmd, ingegoten, versmeerd
Identificatiemethode	Vaststelling zonder monsternamen
Destructieve handeling voor identificatie	Nee
Opmerking	Betreft massal plint in de trappen hal= asbest verdacht.  De vermelde oppervlaktes en volumes betreffen een beredeneerde schatting. Er worden geen rechten verleend aan deze oppervlaktes/volumes.

- Zorg voor een veilig beheer. Vermijd het beschadigen van het asbestmateriaal. Controleer de toestand jaarlijks op wijzigingen.

- Eenvoudige handelingen: mag via doe-het-zelf of door werknemer(s) met opleidingsattest eenvoudige handelingen  
: De plinten of tabletten kunnen voorzichtig losgebeiteld worden , extra bevochtigen om stof te voorkomen + dragen van de nodige beschermingsmiddelen (mondmasker ffp3, handschoenen,tyvec ) verpakken in plastic folie en afvoeren naar het containerpark als hechtgebonden asbestafval.

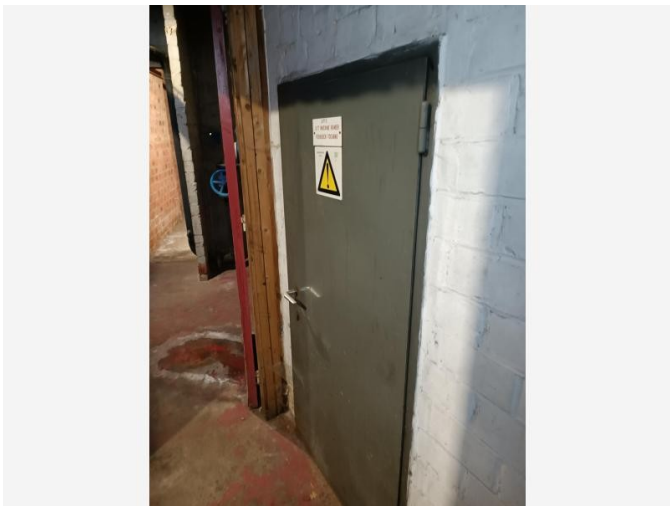
**Reden:** Het onderzoek kan niet uitgevoerd worden binnen de bepalingen van de Welzijnswet

**Uitleg van de asbestdeskundige:** De lift kamer is slot vast en verleent geen toegang voor onbevoegden.(er was geen bevoegd persoon ter plekke)

Bij onderhoud lift extra controle door opgeleid techniker (basis 8 u asbest) tijdens het onderhoud. bv remmen ,pakkingen.liftkooi,schacht..

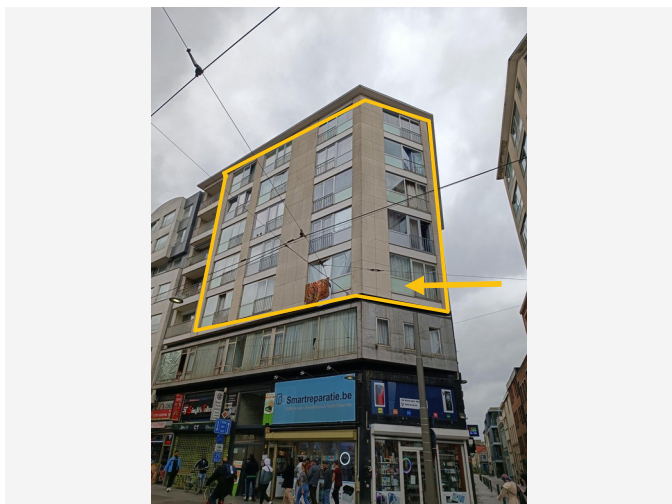
**Reden:** Het te onderzoeken materiaal situeert zich hoger dan 3,50 m te rekenen vanaf een veilige ondergrond

**Uitleg van de asbestdeskundige:** De raam panelen zijn niet bereikbaar voor inspectie en situeert zich hoger dan 3.50m te rekenen vanaf een veilige ondergrond, bij werken extra controle bv door middel van een stelling,hoogtewerker....

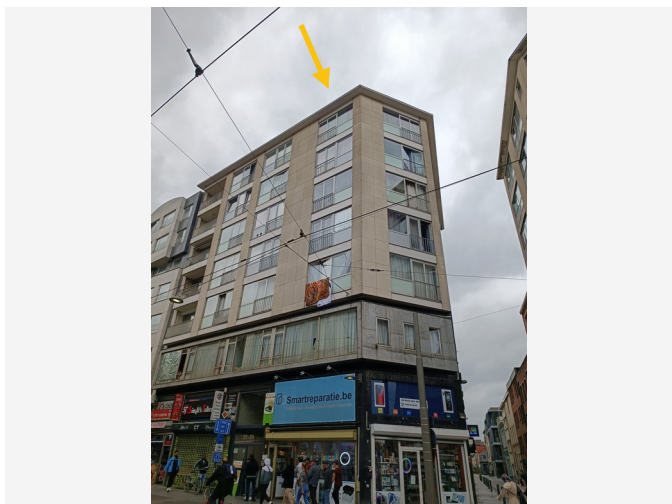
**Reden:** Het te onderzoeken materiaal situeert zich hoger dan 3,50 m te rekenen vanaf een veilige ondergrond

**Uitleg van de asbestdeskundige:** Het hoofd dak is niet waarneembaar en situeert zich hoger dan 3.50m te rekenen vanaf een veilige ondergrond, bij werken extra controle bv door middel van een stelling,hoogtewerker....

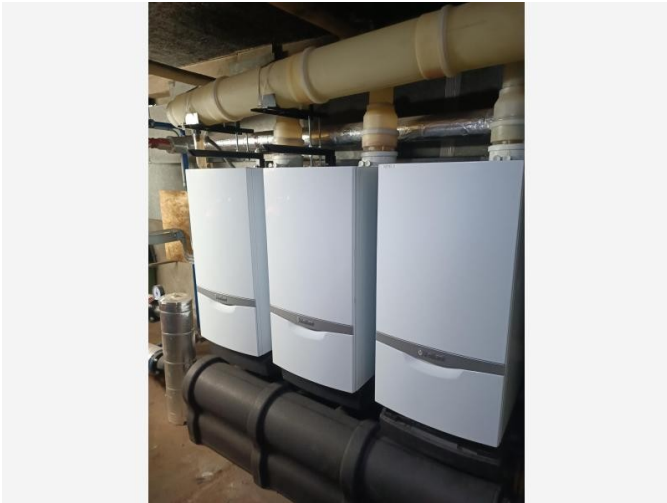
De ketel werd gecontroleerd( bwj 2015 ) en is niet asbest verdacht.(vanaf 2001 werden geen asbest toepassingen meer gebruikt in ketels/boilers)

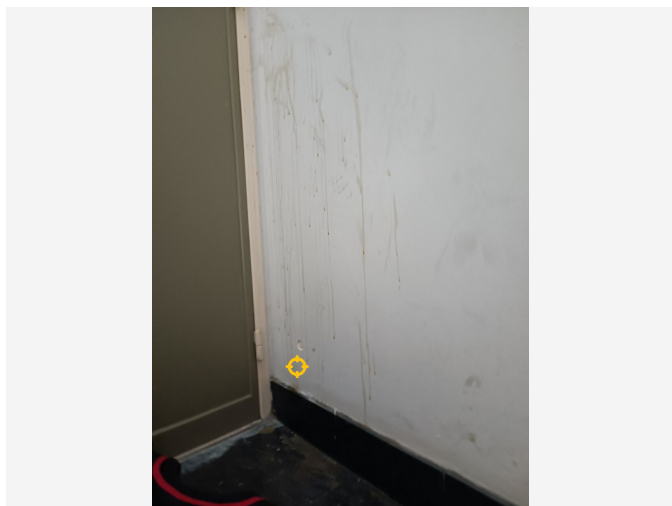
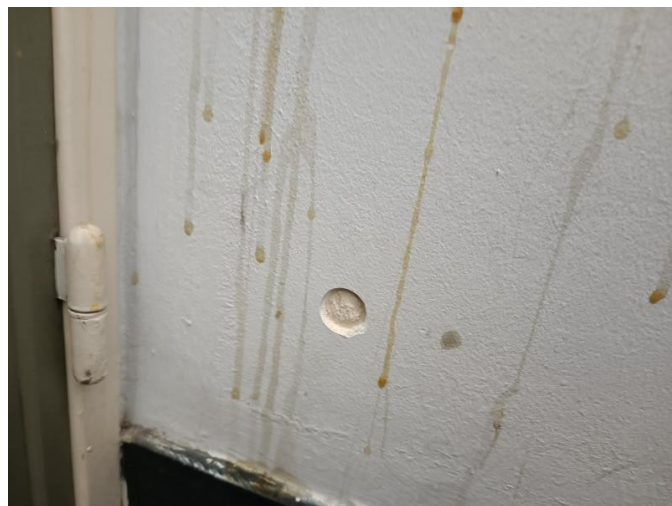
Geen asbest

#	Type	Referentie	Resultaat
12.1	Mengmonster	muur	Geen asbest

<b>Beschrijving</b>	muur pleister
<b>Omgeving</b>	Binnen
<b>Primaire drager</b>	Binnenwand
<b>Bindmiddel van materiaal</b>	Gips - kalk
<b>Gebondenheid op basis van bindmiddel</b>	Niet-hechtgebonden
<b>Hoeveelheid (oppervlakte - dikte - aantal)</b>	• 425,00 m <sup>2</sup> - 0,99 cm - 1 stuk
<b>Totaal volume</b>	4,208 m <sup>3</sup>
<b>Identificatiemethode</b>	Vaststelling met monstername
<b>Destructieve handeling voor identificatie</b>	Nee
<b>Opmerking</b>	<p>Volgens het inspectieprotocol is een monstername van het pleisterwerk verplicht om dit te identificeren als niet-asbesthoudend.</p> <p>Locatie staalnames: traphal: 6v+glv+3v</p> <p>De vermelde oppervlaktes en volumes betreffen een beredeneerde schatting. Er worden geen rechten verleend aan deze oppervlaktes/volumes. De dikte is een schatting die voorkomt uit de monsterplaatsen en is daarom niet altijd representatief.</p>

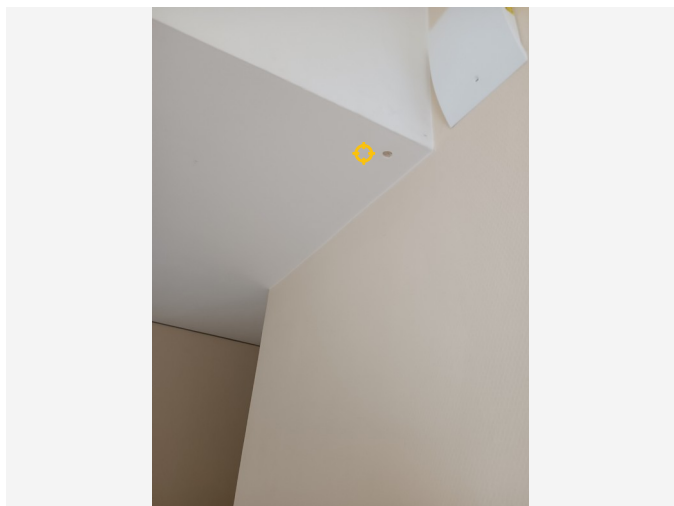
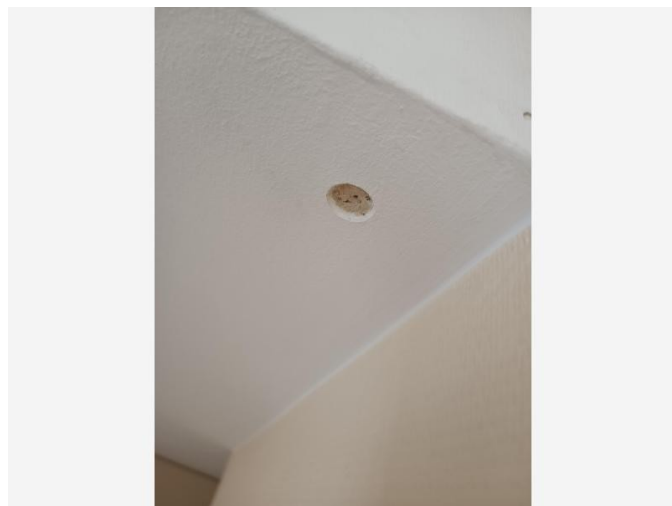
Geen asbest

#	Type	Referentie	Resultaat
13.1	Mengmonster	plafond 2	Geen asbest

Beschrijving	plafond pleister
Omgeving	Binnen
Primaire drager	Plafond
Bindmiddel van materiaal	Gips - kalk
Gebondenheid op basis van bindmiddel	Niet-hechtgebonden
Hoeveelheid (oppervlakte - dikte - aantal)	• 174,00 m <sup>2</sup> - 1,00 cm - 1 stuk
Totaal volume	1,74 m <sup>3</sup>
Identificatiemethode	Vaststelling met monstername
Destructieve handeling voor identificatie	Nee
Opmerking	<p>Volgens het inspectieprotocol is een monstername van het pleisterwerk verplicht om dit te identificeren als niet-asbesthoudend.</p> <p>Locatie staalnames: traphal: 5v+ 6v+glv</p> <p>De vermelde oppervlaktes en volumes betreffen een beredeneerde schatting. Er worden geen rechten verleend aan deze oppervlaktes/volumes. De dikte is een schatting die voorkomt uit de monsterplaatsen en is daarom niet altijd representatief.</p> <p>Enkele plafonds zijn afgewerkt met valse plafonds in plaatmateriaal. Het is niet duidelijk of er pleisterwerk aanwezig is achter deze valse plafonds, het is aangewezen om bijkomend onderzoek uit te voeren bij werken.</p>
