# Asbestinventarisatattest

Carnotstraat 167/101, 2060 Antwerpen

Attestnummer : 20260325-000458.000

Uitgegeven op : 25.03.2026

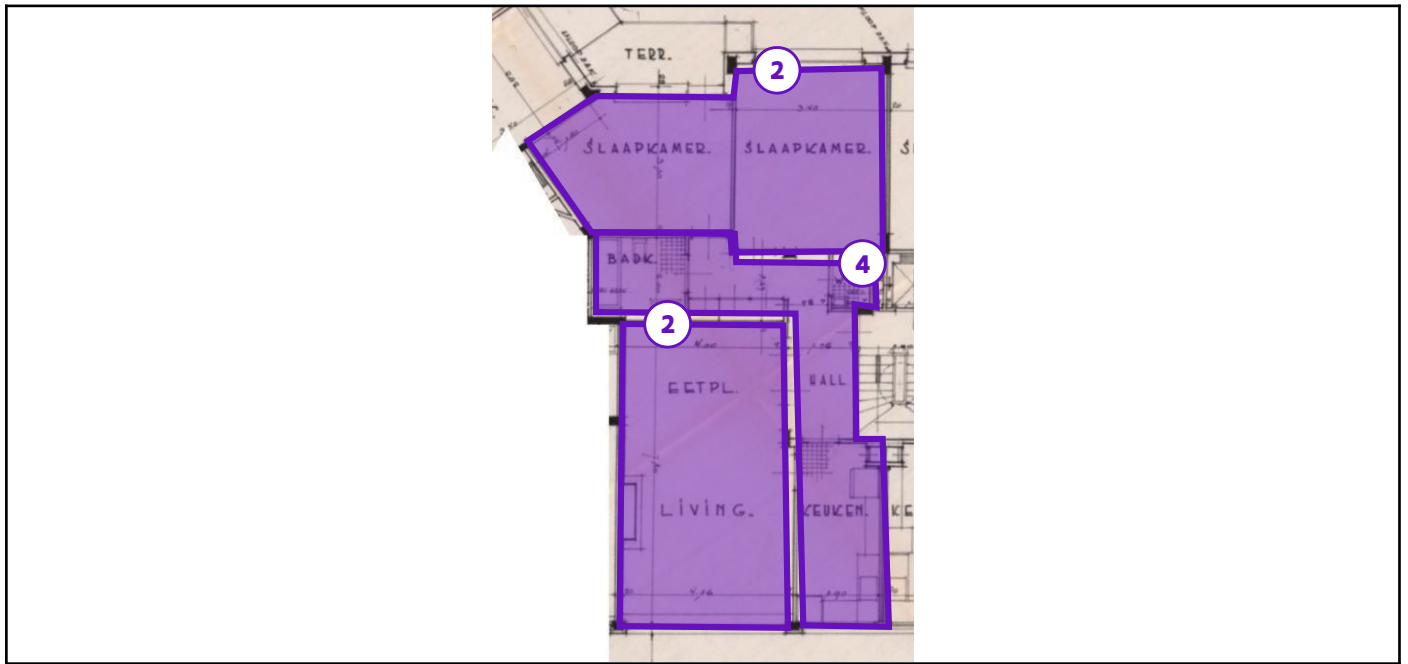
## Plan 1.1: Grondplan

Afwerkingsmaterialen onder parket vloeren zijn onbekend over heel de constructie, dit blijft een aandachtspunt bij ontmantelingswerken (vb lijmlaag, karton, ...)

Afwerkingsmaterialen onder vaste vloeren zijn onbekend in de badkamer, dit blijft een aandachtspunt bij ontmantelingswerken (vb lijmlaag, karton, ...)

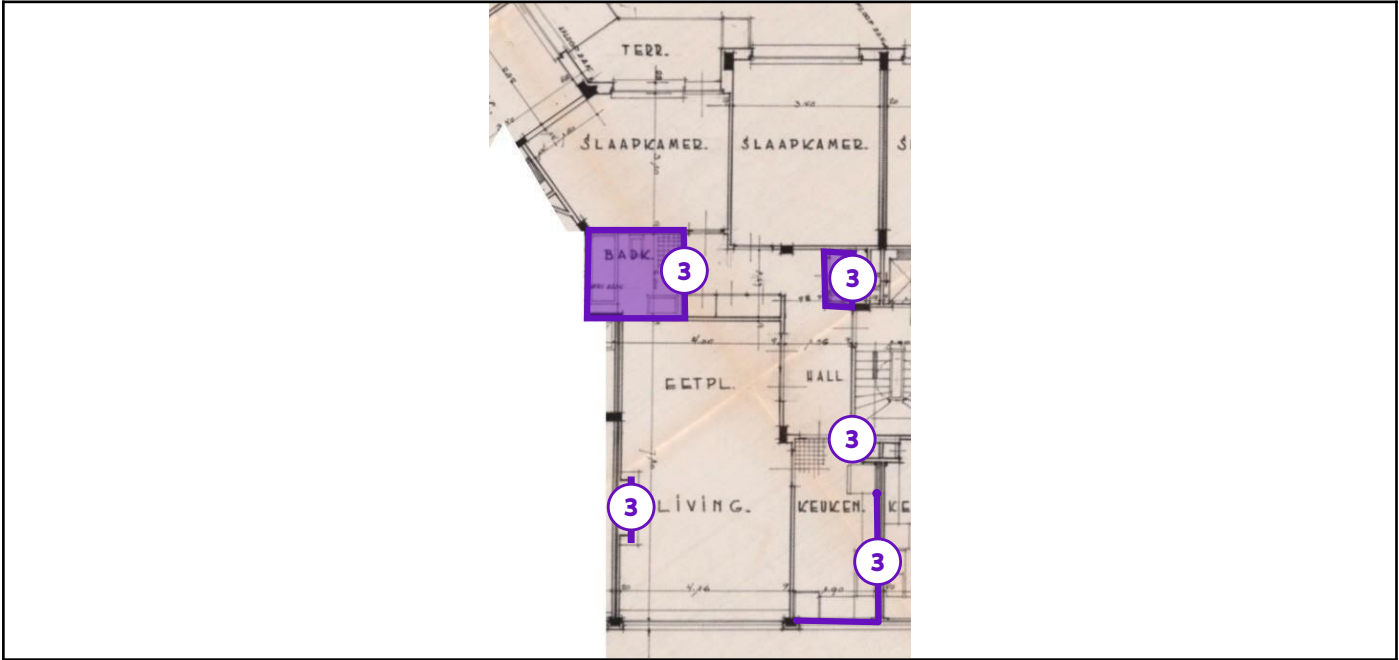
# Plan 1.5: Grondplan

Tegellijm achter faience tegels onbekend, samenstelling nagaan bij ontmantelingswerken

In de badkamer zijn wandtegels geplaatst. Deze zijn niet-asbestverdacht. In het kader van het niet destructief onderzoek konden eventuele onderliggende lijmlagen niet geïnspecteerd worden.

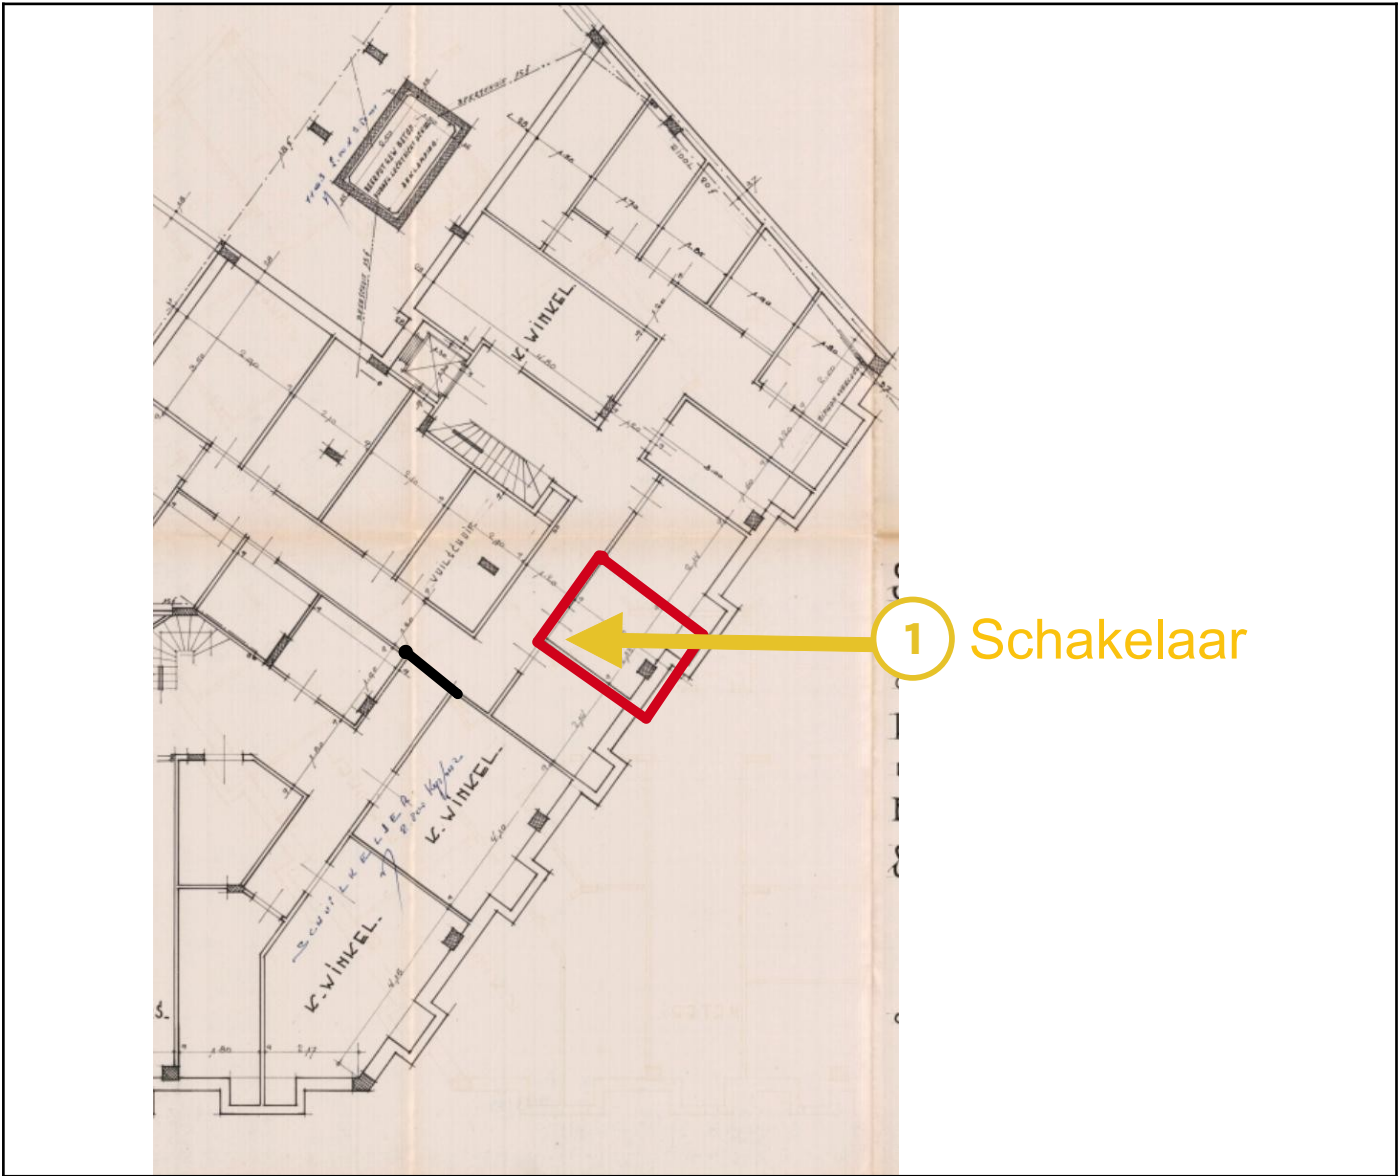
# Plan 1.6: Kelderberging

| Beschrijving | Type | Actie |
|---|---|---|
| 1. Schakerlaar kelderberging | Asbestmateriaal | Zorgvuldig beheren |

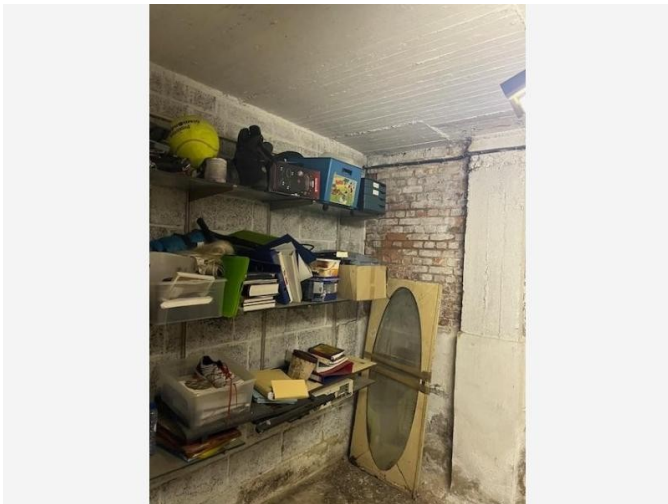
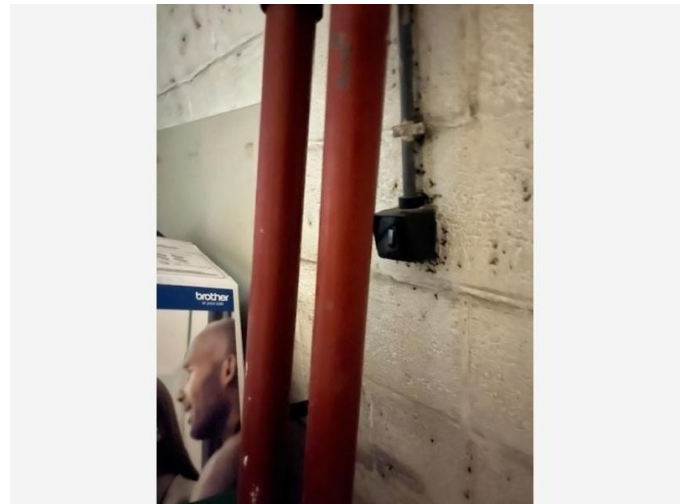
Het asbestmateriaal valt onder de mijlpaal van 2040.

| Eindbeoordeling materiaalsrisico | Zeer laag materiaalsrisico en/of zeer lage kans op vezelvrijgave |

| Toestand van het materiaal | Onbeschadigd, niet verweerd |

| Beschrijving | Schakerlaar kelderberging |
| Asbestmateriaal | Plaat, paneel, tablet - Type Bakeliet |
| Identificatiemethode | <p>De asbestdeskundige beoordeelt het materiaal als asbestverdacht en dus asbesthoudend, en dit zonder monstername.</p> <p>Motivatie: De monstername brengt andere schade aan dan schade die inherent is aan de monstername.</p> |

- Zorg voor een veilig beheer. Vermijd het beschadigen van het asbestmateriaal. Controleer de toestand jaarlijks op wijzigingen.

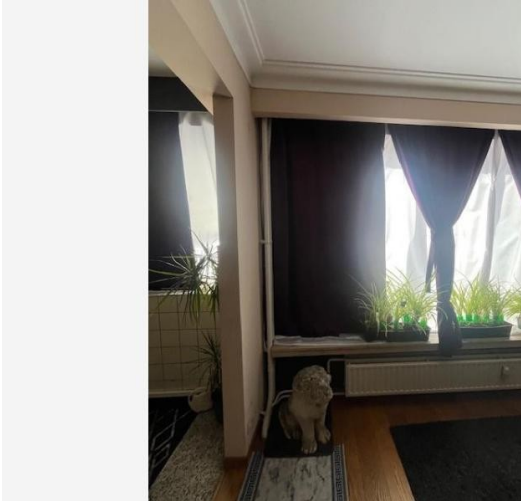
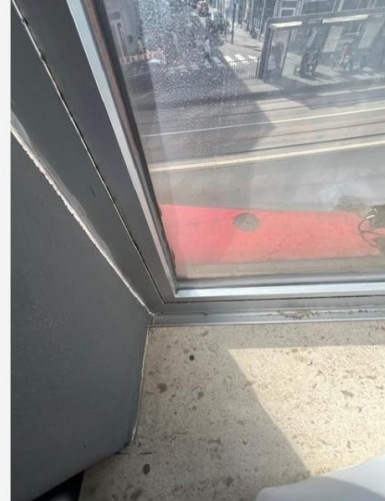
## Fiche 5: Afdichten schrijnwerk

Geen asbest

| # | Type | Referentie | Resultaat |
|---|---|---|---|
| 5.1 | Puntmonster | staal 03 | Geen asbest |

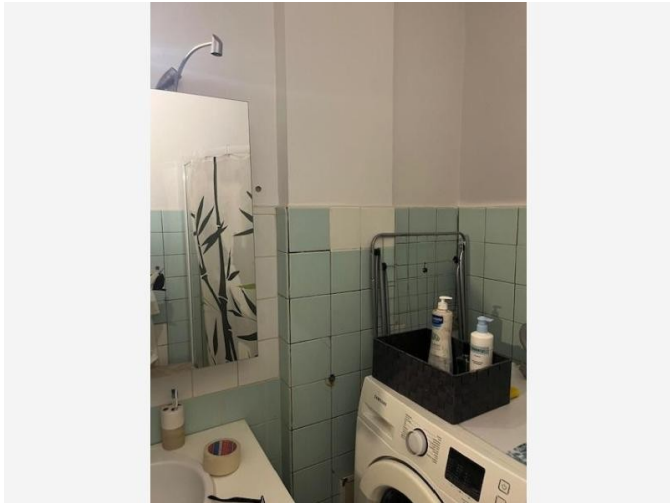
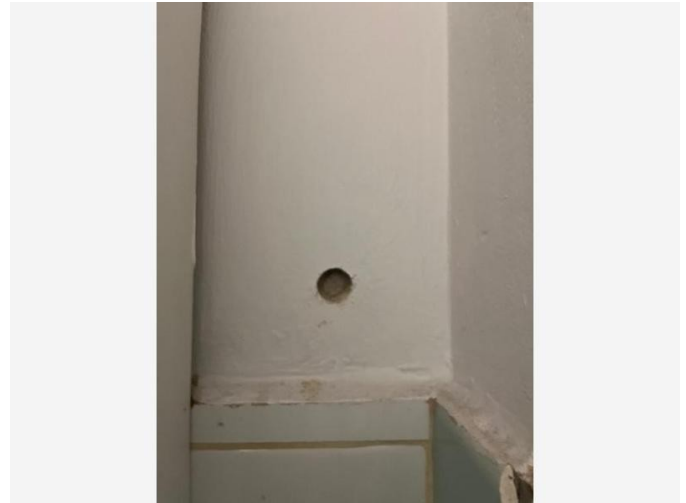
## Fiche 6: Bezetting muren

Geen asbest

| # | Type | Referentie | Resultaat |
|---|---|---|---|
| 6.1 | Mengmonster | staal 01 | Geen asbest |

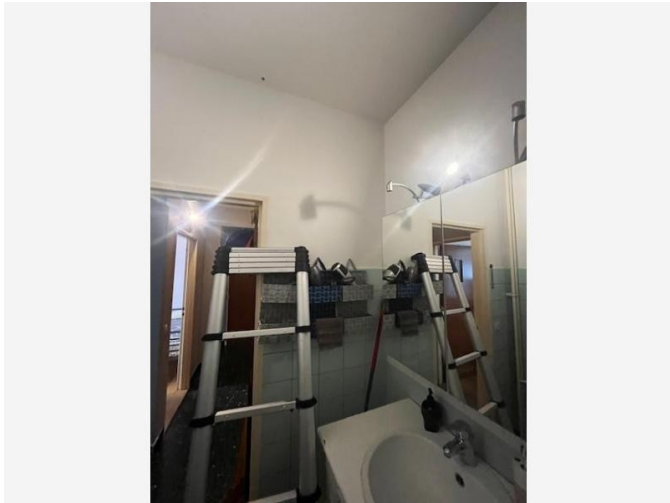
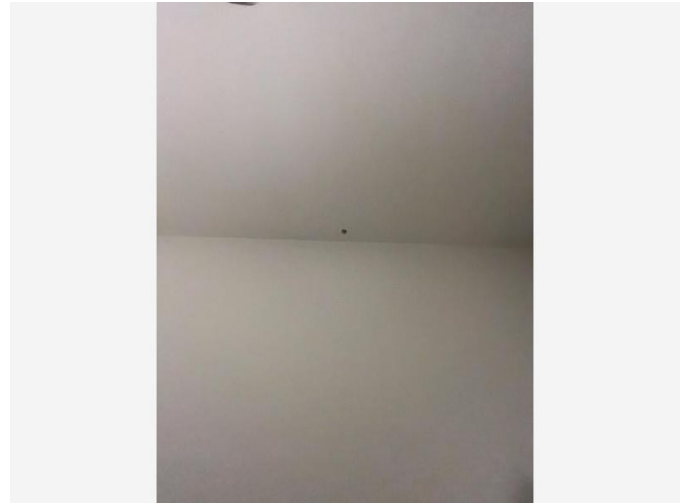
## Fiche 7: Bepleistering plafond

Geen asbest

| # | Type | Referentie | Resultaat |
|---|---|---|---|
| 7.1 | Mengmonster | staal 02 | Geen asbest |

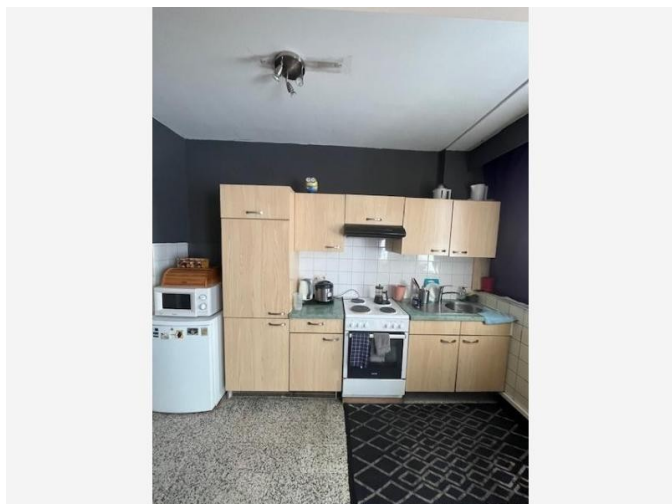
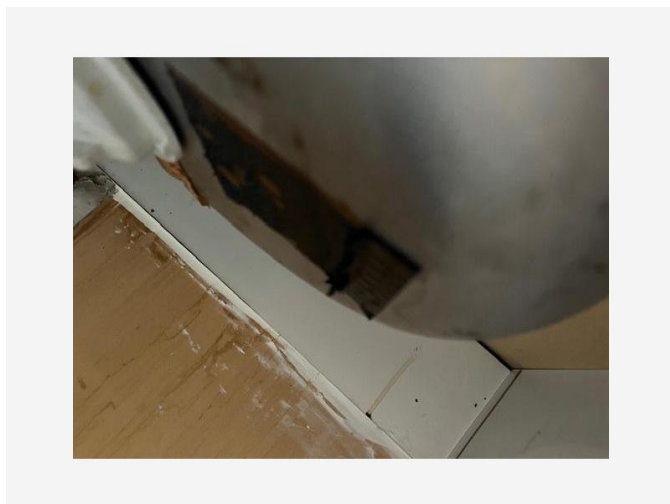
## Fiche 8: Anti dreunlaag lavabo keuken

Geen asbest

| # | Type | Referentie | Resultaat |
|---|---|---|---|
| 8.1 | Puntmonster | staal 04 | Geen asbest |
