# Asbestinventarisatetest

Bisschoppenhoflaan 152/102, 2100 Antwerpen

Attestnummer : **20260402-000469.000**

Uitgegeven op : **02.04.2026**

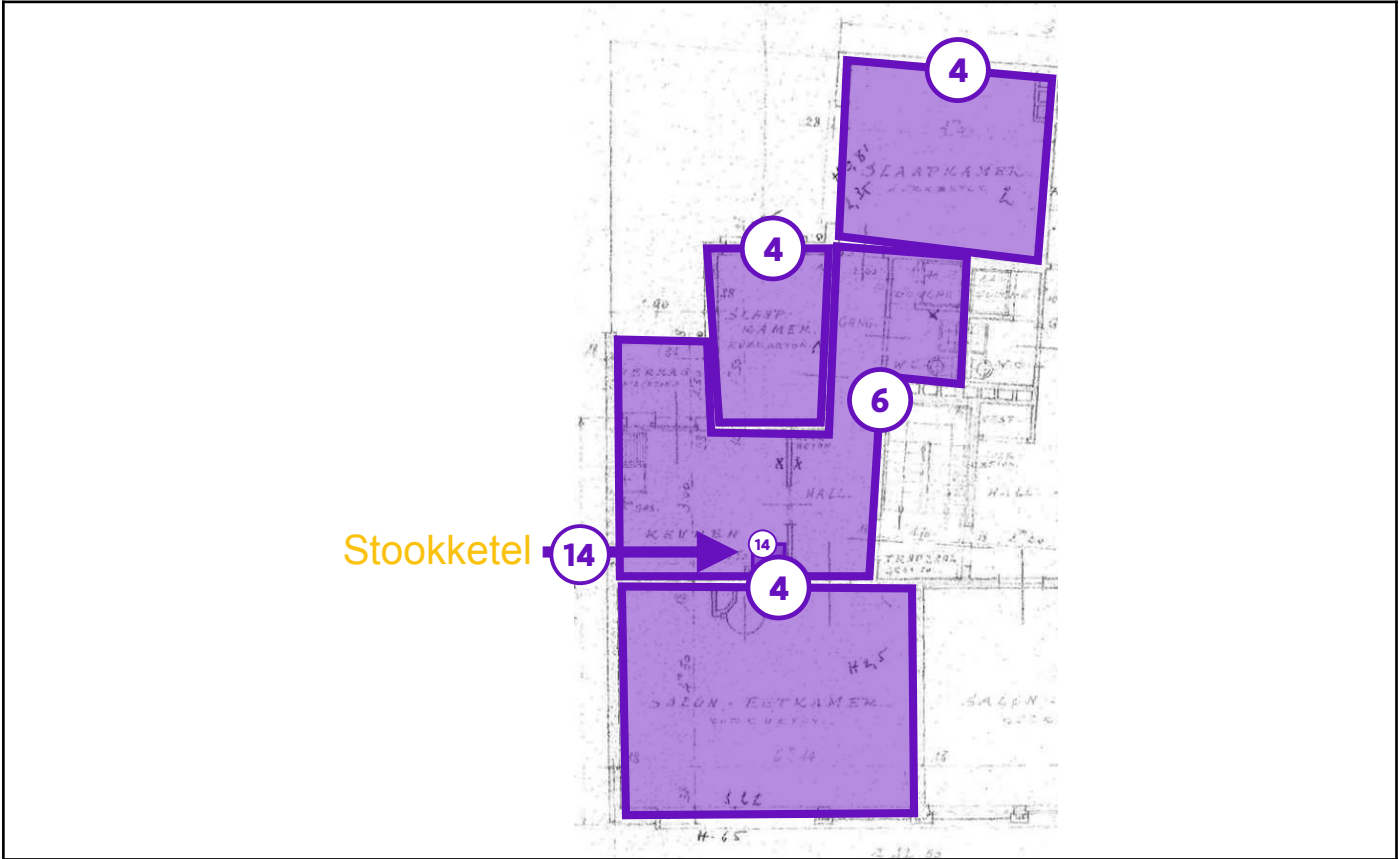
# Plan 1.1: 1e verdieping

Afwerkingsmaterialen onder laminaat zijn onbekend in de leefruimte en inkomhal, dit blijft een aandachtspunt bij ontmantelingswerken (vb lijmlaag, karton, ...)

Afwerkingsmaterialen onder vaste vloeren zijn onbekend in de badkamer, keuken en inkomhal  
dit blijft een aandachtspunt bij ontmantelingswerken (vb lijmlaag, karton, ...)

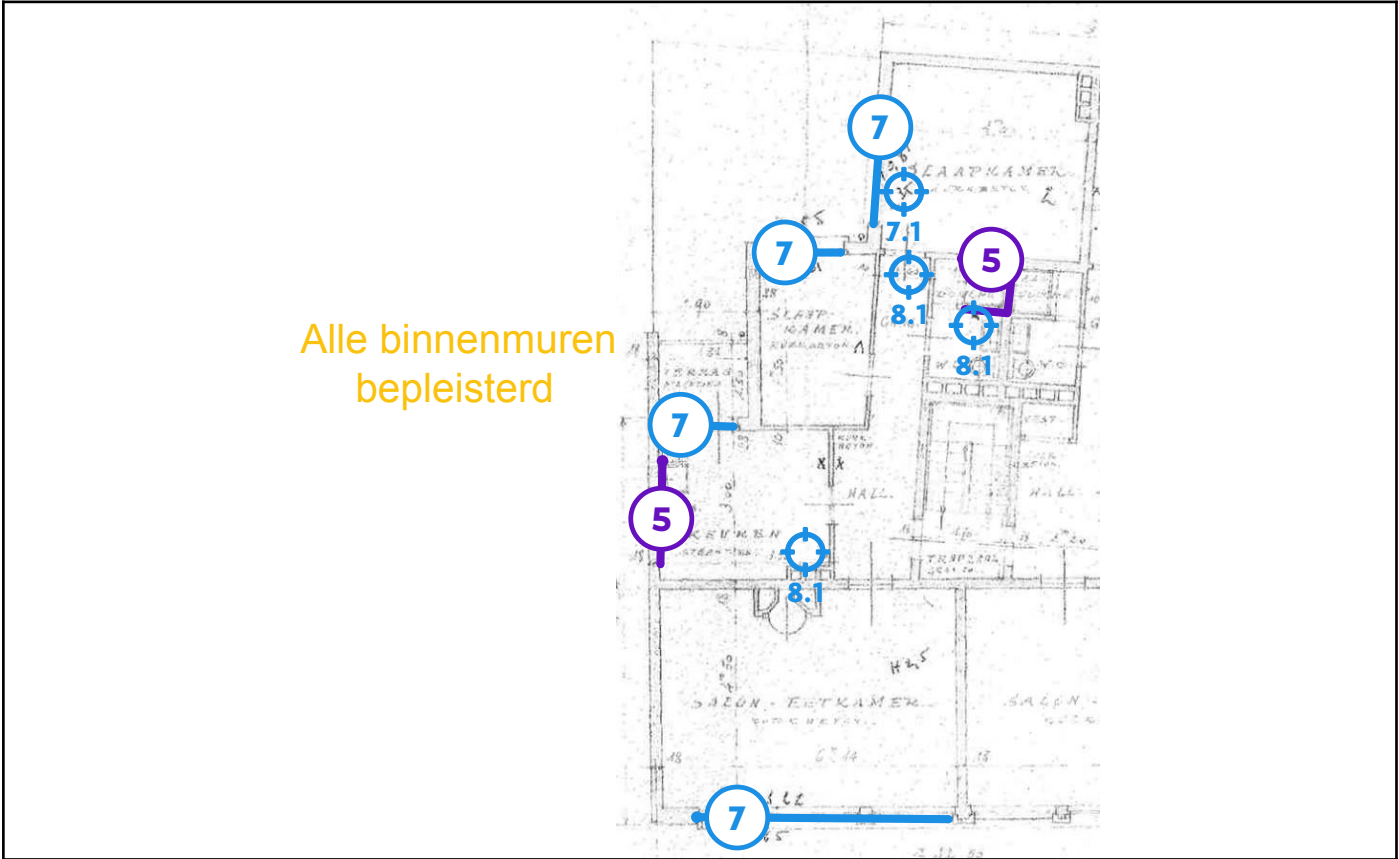
# Plan 1.3: 1e verdieping

Tegelijk achter faience tegels onbekend, samenstelling nagaan bij ontmantelingswerken

In de badkamer en keuken zijn wandtegels geplaatst. Deze zijn niet-asbestverdacht. In het kader van het niet destructief onderzoek konden eventuele onderliggende lijmlagen niet geïnspecteerd worden.

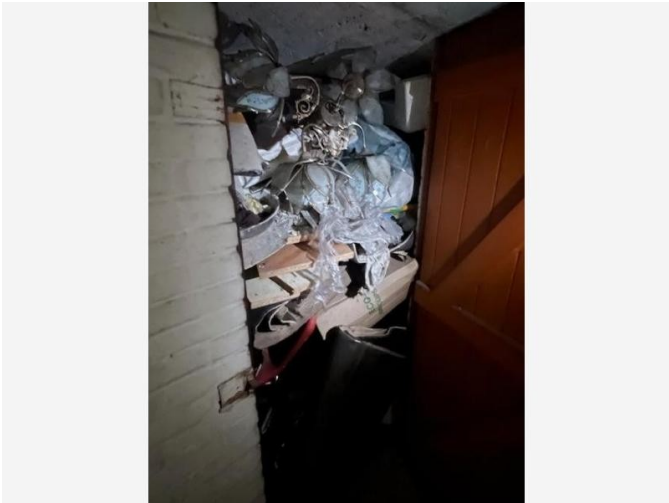
*Situeringfoto*

### Tijdelijke beperking

**Reden:** Materiaal in opslag

**Uitleg van de asbestdeskundige:** Kelderruimte is niet toegankelijk

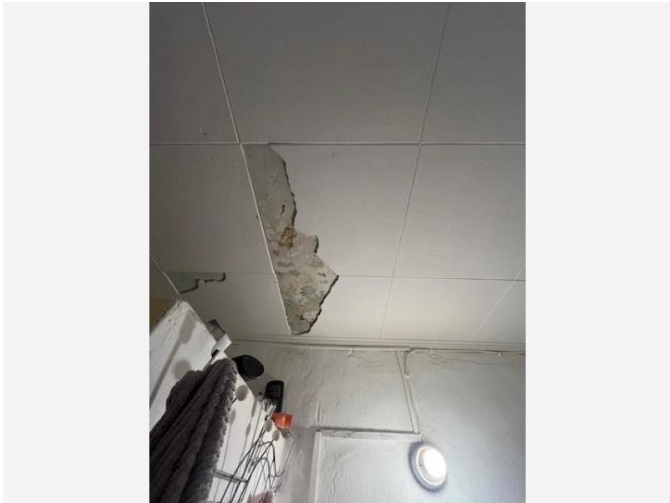
Situeringsfoto

#### Tijdelijke beperking

**Reden:** Het onderzoek kan niet uitgevoerd worden binnen de bepalingen van de Welzijnswet

**Uitleg van de asbestdeskundige:** Hierbij verwijs ik naar de welzijnswet artikel 32bis - Codex Boek I Titel 3 - Artikel I.3-4

| (Asbest)materiaal | In-situ afwerkingslagen - Pleisterwerk (wand, plafond, ...) |
| Karakterisatie | Asbest (verdacht) |
| Primaire drager | Plafond |

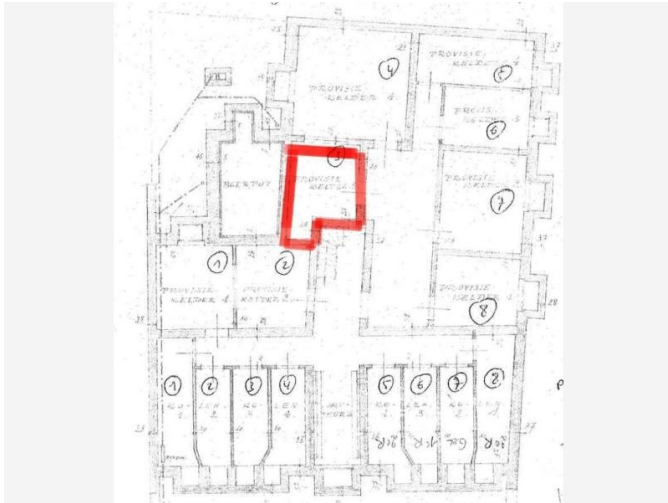
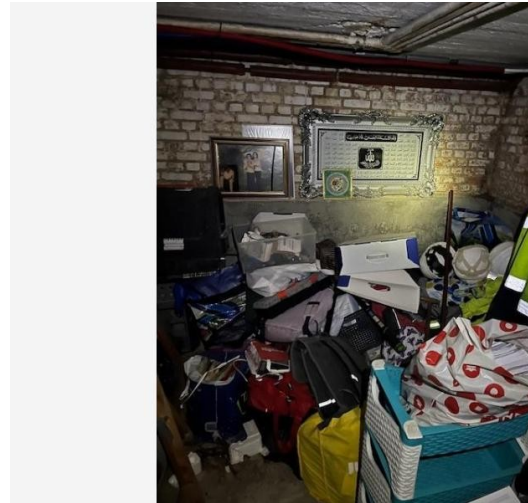
In de kelder 2 (grootste kelder en aangeduid met nummer 3) zijn geen asbest verdachte materialen aanwezig.

| Basis voor advies | geen asbest verdachte materialen aanwezig |

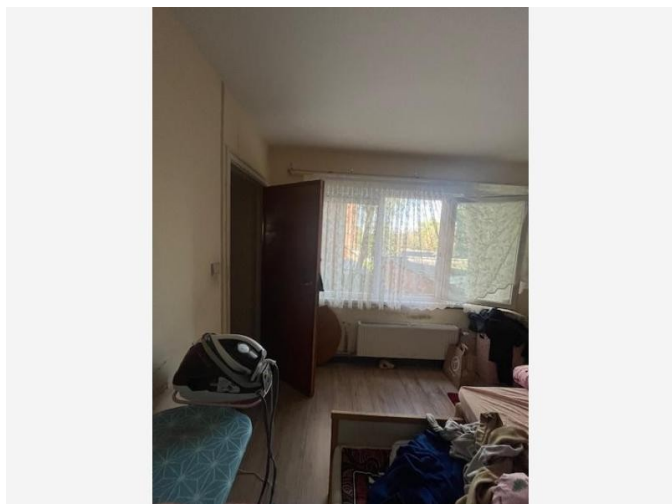
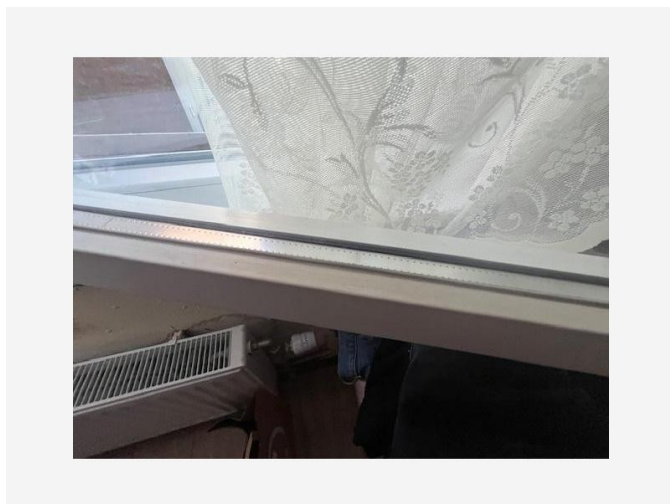
## Fiche 7: Afdichten schrijnwerk

Geen asbest

| # | Type | Referentie | Resultaat |
|---|---|---|---|
| 7.1 | Puntmonster | staal 02 | Geen asbest |

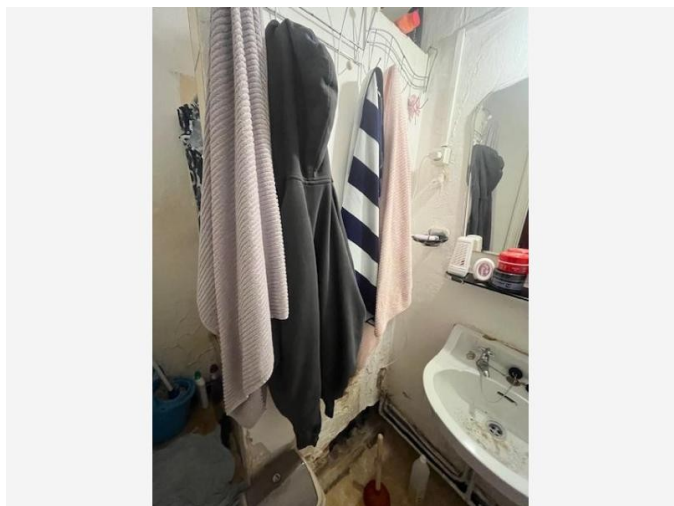
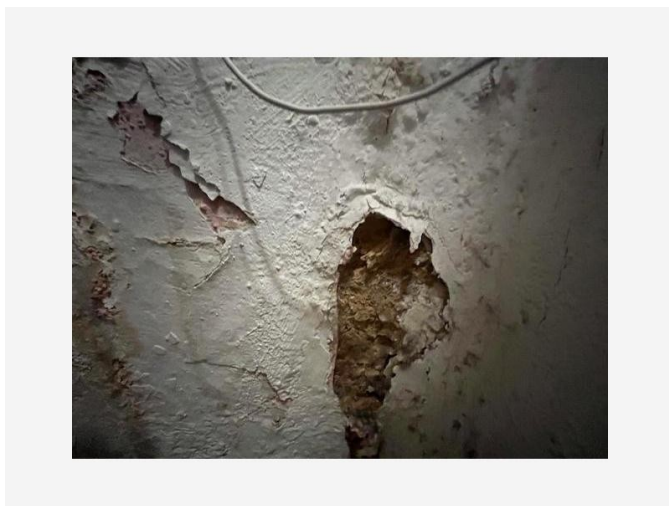
## Fiche 8: Bepleistering muren

Geen asbest

| # | Type | Referentie | Resultaat |
|---|---|---|---|
| 8.1 | Mengmonster | staal 01 | Geen asbest |

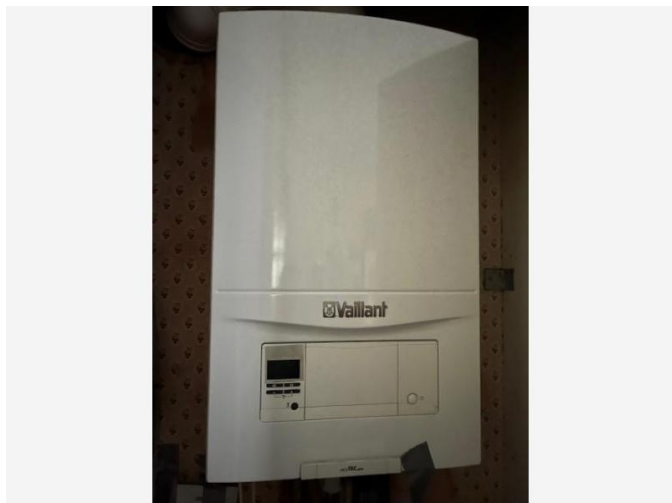
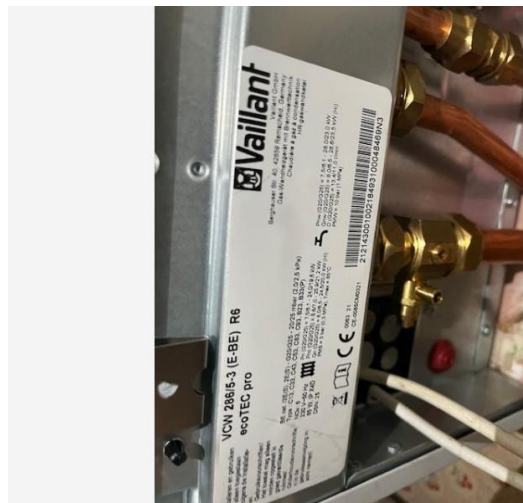
### Fiche 14: Stookketel

| Beschrijving | Notitie | Terug te vinden op plannen |
|---|---|---|
| Fiche 14: Stookketel | De ketel Vaillant Eco Tec Pro heeft bouwjaar 2021<br><br>zie serienummer | Plan 1.1: 1e verdieping |
