# Asbestinventarisatetest

Bisschoppenhoflaan 152, 2100 Antwerpen  
Gemeenschappelijke delen

Attestnummer : 20251119-000158.000

**Niet-asbestveilig**

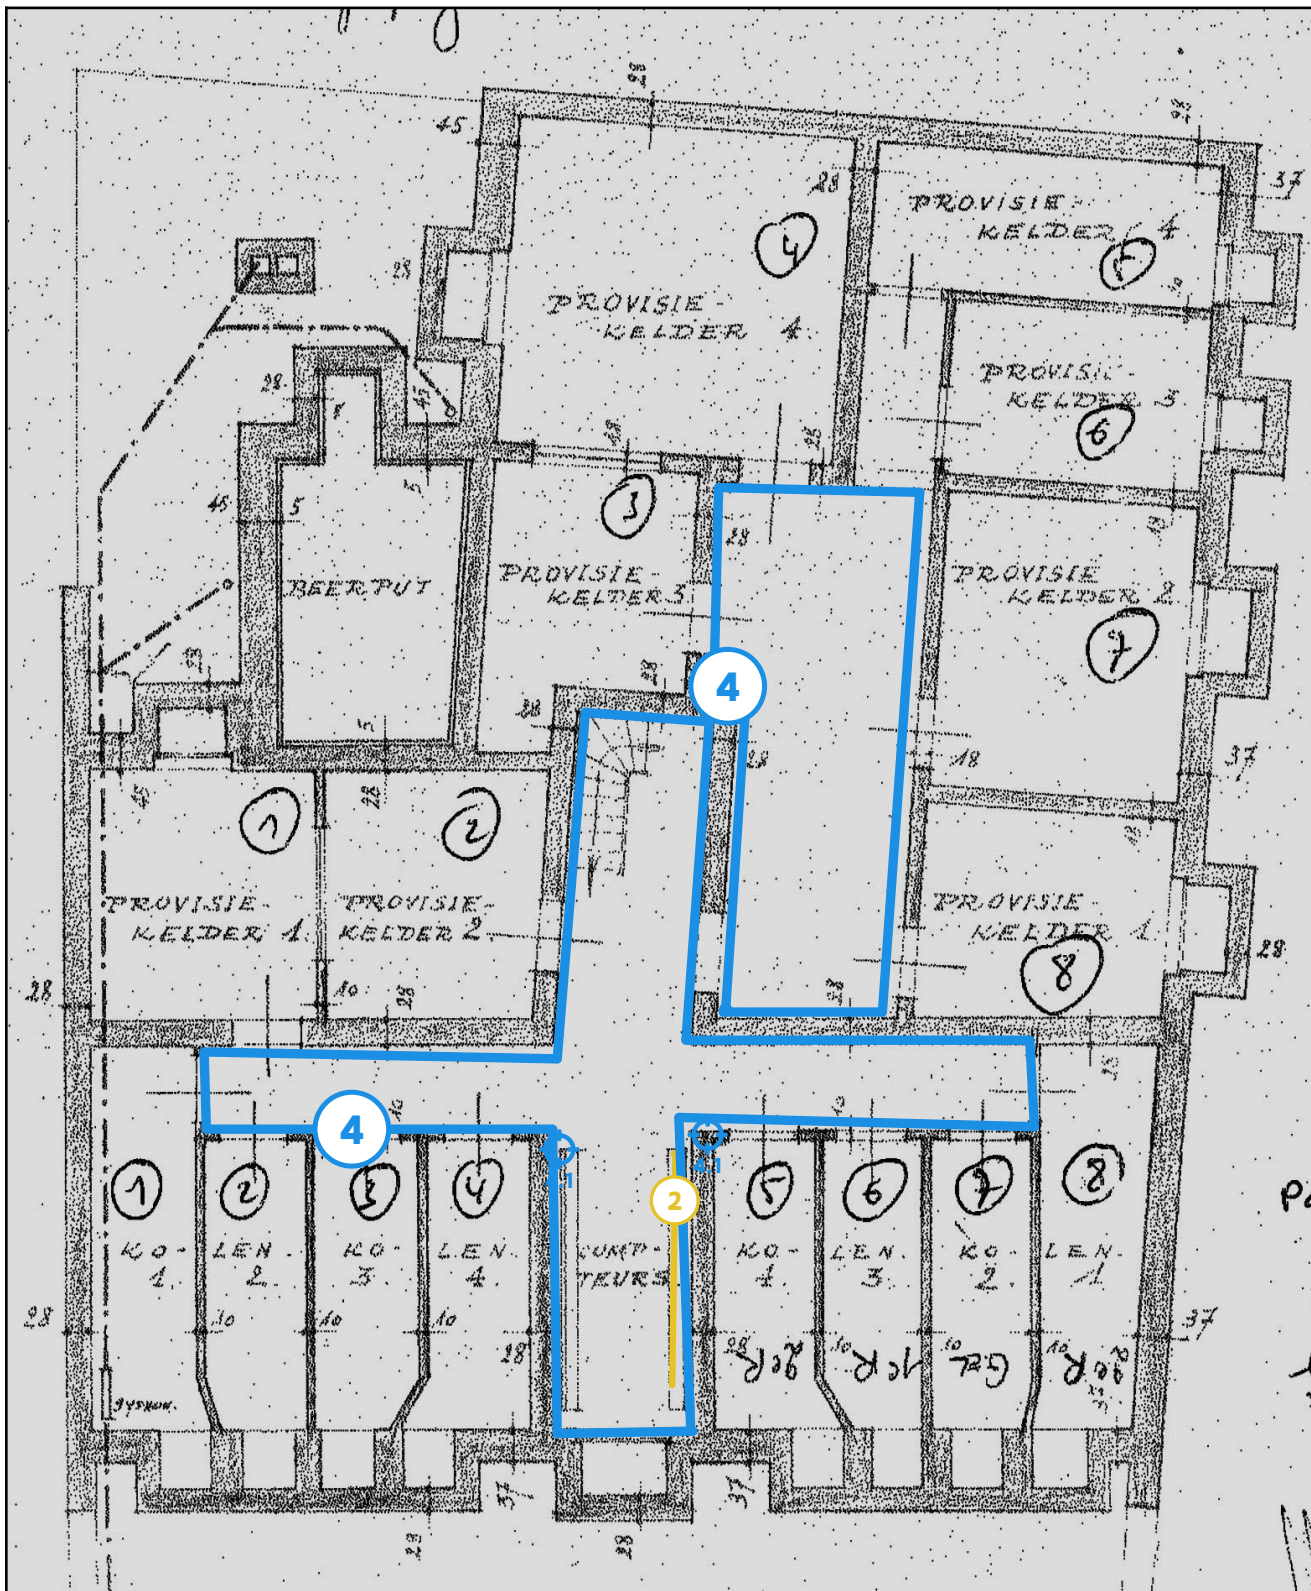
## Plan 1.1: Kelder

| 2. Massal bord | Asbestmateriaal | Zorgvuldig beheren |
| 4. Cementering binnentoepassing (met staalname) | Geen asbest | - |

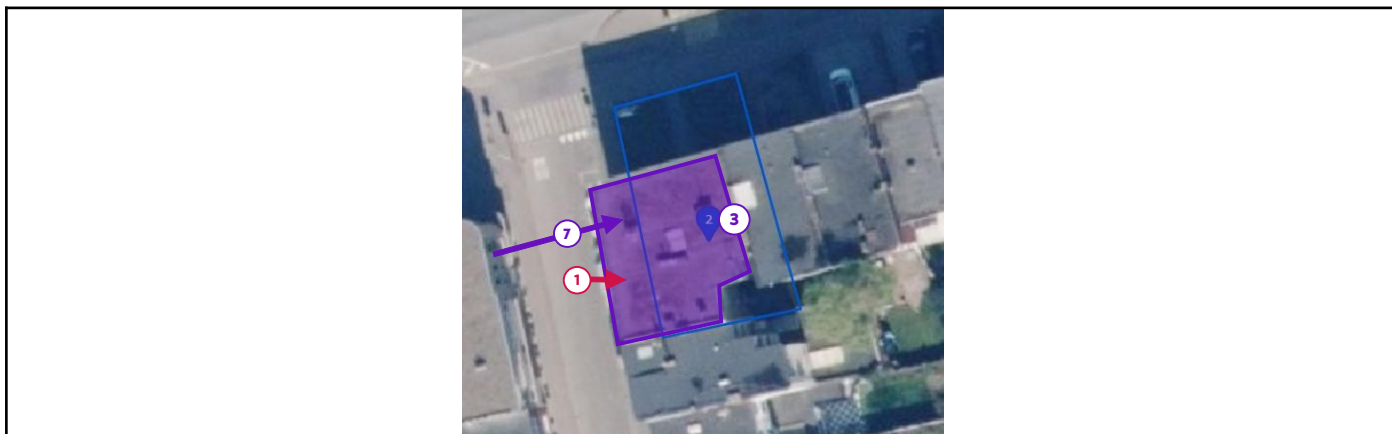
## Plan 1.6: dakplan

| Beschrijving | Type | Actie |
|---|---|---|
| 1. Schouwbus (visueel vastgesteld) | Asbestmateriaal | Dringend verwijderen |
| 3. Plat dak niet zichtbaar ( tijdelijke beperking) | Beperking | - |
| 7. Roofing/epdm plat dak (niet verdacht - factuurbewijs) | Overige ruimte of materiaal | - |

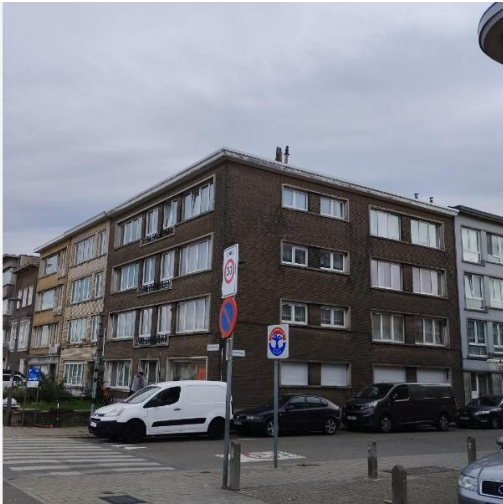
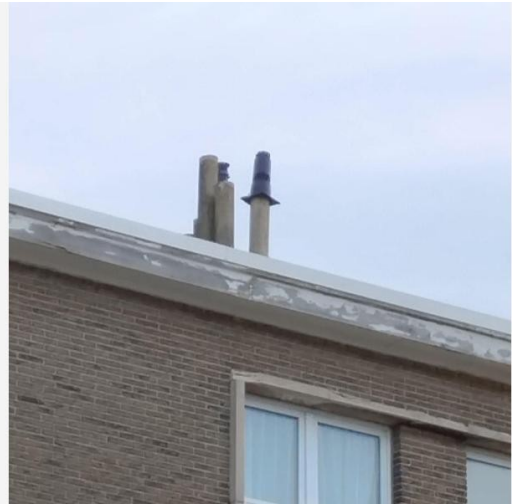
## Conclusie

Het asbestmateriaal valt onder de mijlpaal van 2034.

**Dringend verwijderen**

| Eindbeoordeling materiaalrisico | Hoog materiaalrisico en/of hoge kans op vezelvrijgave |

| Asbestsoort (vezeltype) | Crocidoliet aanwezig |
| Toestand van het materiaal | Matig beschadigd, matig verweerd |

| Beschrijving | Schouwbus (visueel vastgesteld) |
| Opmerking | <p>Op het dak is een schouwbus aanwezig.</p> <p>De vermelde oppervlaktes, diktes en volumes betreffen een berekende schatting. Er worden geen rechten verleend aan deze oppervlaktes/diktes/volumes.</p> |

- Verwijder dit asbestmateriaal zo snel mogelijk. Volg de toestand goed op.
- Voer bijkomende staalname(s) uit.

- Eenvoudige handelingen: mag via doe-het-zelf of door werknemer(s) met opleidingsattest eenvoudige handelingen  
EH via doe-het zelf De bus kan voorzichtig losgebeiteld worden , extra bevochtigen om stof te voorkomen  
Standaard dragen van de nodige wegwerp beschermingsmiddelen FFP 3 masker , handschoenen en tyvec CAT III type 5-6 , afwasbaar schoeisel Bij de gemeente/containerpark afsluitzakken halen om dubbel in te pakken , sluit luchtdicht af en breng naar het plaatselijk containerpark als hechtgebonden asbestafval. Voor hechtgebonden toepassingen: Bij verwijdering door doe-het-zelf moet men dit afval dubbel en luchtdicht verpakt aandielen bij het gemeentelijk recyclagepark. Men raadpleegt best op voorhand de voorwaarden van het recyclagepark. Zie ook link Zie <https://ovam.vlaanderen.be/wie-mag-wat-verwijderen>  
<https://ovam.vlaanderen.be/voorzorgsmaatregelen-bij-asbestverwijdering>

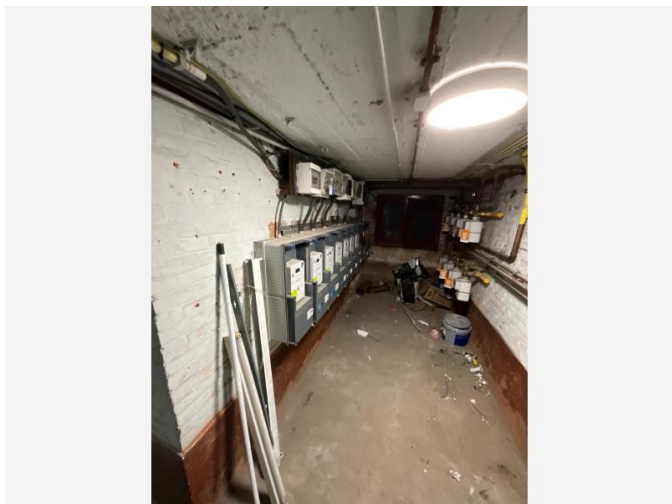
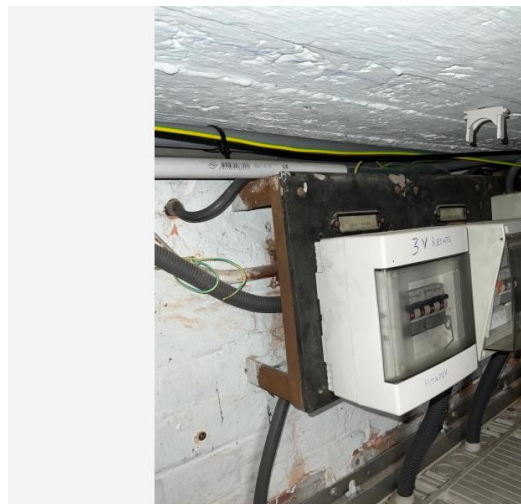
Het asbestmateriaal valt onder de mijlpaal van 2040.

Zorgvuldig beheren

| Eindbeoordeling materiaalrisico | Laag materiaalrisico en/of verlaagde kans op vezelvrijgave |

| Asbestsoort (vezeltype) | Alleen chrysotiel |
| Toestand van het materiaal | Licht beschadigd, licht verweerd. Intact calciumsilicaatmateriaal of categorie III 'gebondenheid' |

| Beschrijving | Massal bord |
| Opmerking | Visueel verdacht beschouwd.<br><br>Aantal stuks 5<br><br>De vermelde oppervlaktes, diktes, gewichten en volumes betreffen een beredeneerde schatting. Er worden geen rechten verleend aan deze oppervlaktes/diktes/volumes. |

- Zorg voor een veilig beheer. Vermijd het beschadigen van het asbestmateriaal. Controleer de toestand jaarlijks op wijzigingen.
- Voer bijkomende staalname(s) uit.

- Eenvoudige handelingen: mag via doe-het-zelf of door werknemer(s) met opleidingsattest eenvoudige handelingen  
EH via doe-het zelf : De dorpels of tabletten kunnen voorzichtig losgebeiteld worden, zonder de toepassing zelf te breken , extra bevochtigen om stof te voorkomen Standaard dragen van de nodige wegwerp beschermingsmiddelen FFP 3 masker , handschoenen en tyvec CAT III type 5-6 , afwasbaar schoeisel Verpakken in dubbel plastic folie , sluit luchtdicht af en afvoeren naar het containerpark als hechtgebonden asbestafval. Voor hechtgebonden toepassingen: Bij verwijdering door doe-het-zelf moet men dit afval dubbel en luchtdicht verpakt aandienen bij het gemeentelijk recyclagepark. Men raadpleegt best op voorhand de voorwaarden van het recyclagepark. Zie ook link Zie <https://ovam.vlaanderen.be/wie-mag-wat-verwijderen> <https://ovam.vlaanderen.be/voorzorgsmaatregelen-bij-asbestverwijdering> <https://ovam.vlaanderen.be/asbestafval-afvoeren> Zie ook wetgevend kader (website van de OVAM en CODEX boek VI titel 3). <http://werk.belgie.be/sites/default/files/content/documents/Welzijn%20op%20het>

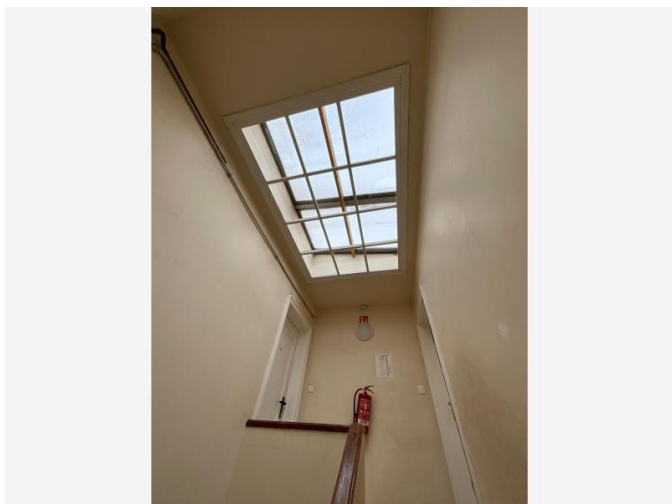
*Situeringfoto*

**Reden:** Het te onderzoeken materiaal situeert zich hoger dan 3,50 m te rekenen vanaf een veilige ondergrond

**Uitleg van de asbestdeskundige:** Het platdak is niet waarneembaar en situeert zich hoger dan 3.50m te rekenen vanaf een veilige ondergrond, bij werken extra controle bv door middel van een stelling, hoogtewerker....

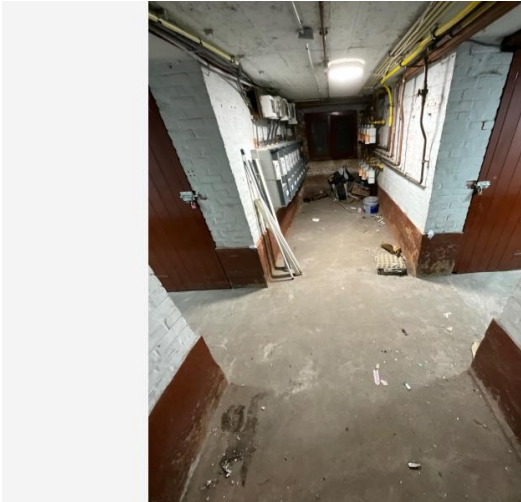
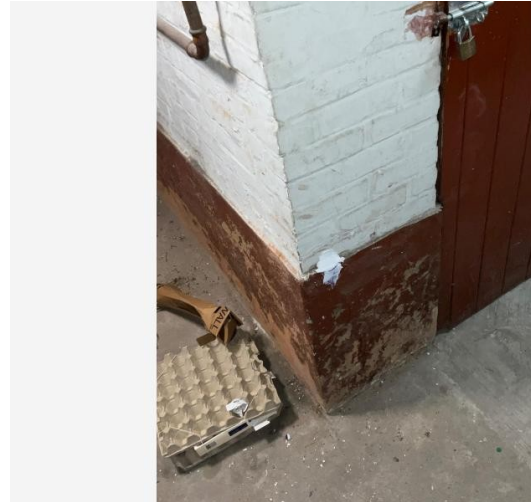
## Fiche 4: Cementering binnentoepassing (met staalname)

Geen asbest

| # | Type | Referentie | Resultaat |
|---|---|---|---|
| 4.1 | Mengmonster | Cementering | Geen asbest |

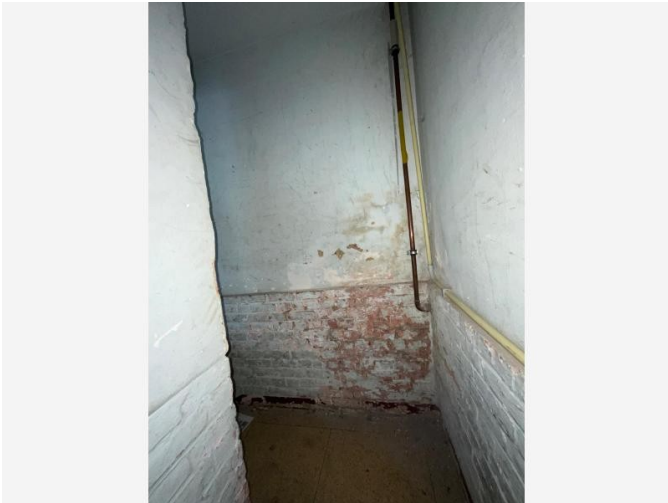
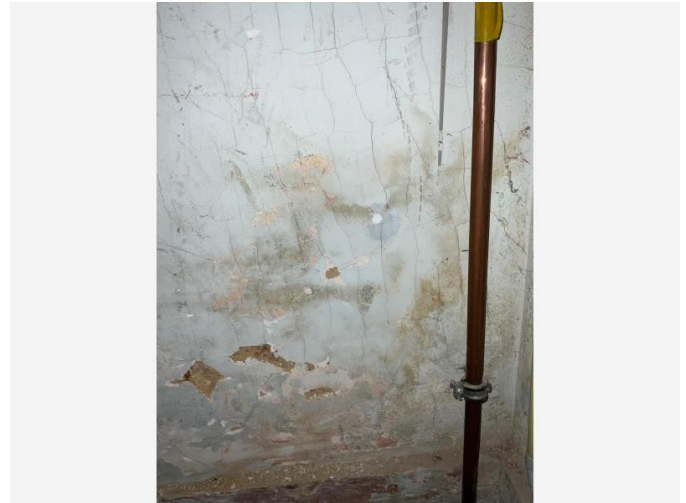
## Fiche 5: Pleisterwerken traphal

Geen asbest

| # | Type | Referentie | Resultaat |
|---|---|---|---|
| 5.1 | Mengmonster | Pltr | Geen asbest |

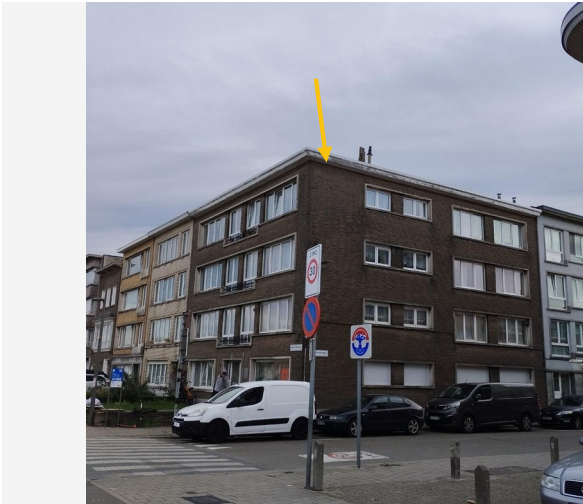
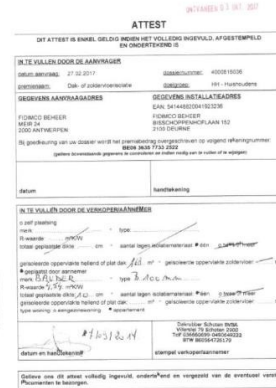
## Fiche 7: Roofing/epdm plat dak (niet verdacht - factuurbewijs)

| Beschrijving | Notitie | Terug te vinden op plannen |
|---|---|---|
| Fiche 7: Roofing/epdm plat dak (niet verdacht - factuurbewijs) | De roofing werd vernieuwd in 2016 door dakrubber schoten bvba (zie bewijsdocumenten). We nemen aan dat bitumen geplaatst na 2001 niet asbesthoudend zijn. Het is niet duidelijk of er asbestverdachte onderlagen aanwezig. Het is aangewezen om extra controle uit te voeren bij eventuele renovatiewerken. De vermelde oppervlaktes, diktes en volumes betreffen een beredeneerde schatting. Er worden geen rechten verleend aan deze oppervlaktes/diktes/volumes. | Plan 1.6: dakplan |
